# ACCESSIBILITE DES ERP AUX PERSONNES HANDICAPEES

**RAPPORT DE DIAGNOSTIC**

| <b>Etablissement concerné</b> | <b>Centre hospitalier de Baume les Dames<br/>1 Avenue Kennedy BP 54069<br/>25114 BAUME LES DAMES</b> |

N° d'affaire: EAH8757  
Référence du rapport :  
EAH8757/12/019

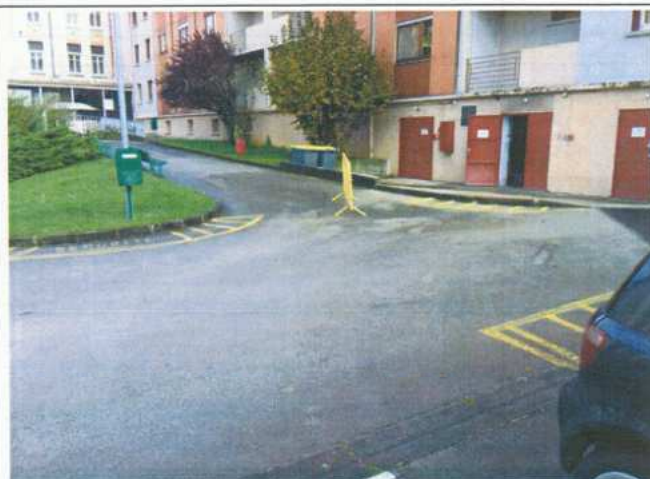
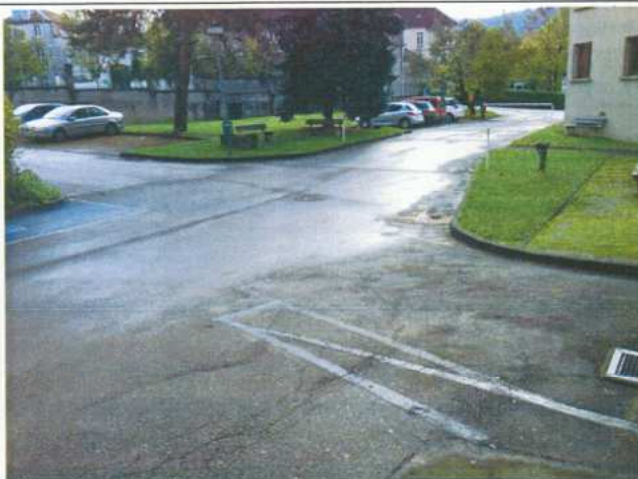
### Fiche n°1

#### Ecart / Obstacle : il n'y a pas de marquage pour traverser jusqu'au bord du bâtiment

Rappel de la réglementation: Le revêtement du cheminement accessible doit présenter un contraste visuel et tactile par rapport à son environnement. A défaut, le cheminement doit comporter sur toute sa longueur un repère continu, tactile pour le guidage à l'aide d'une canne d'aveugle, et visuellement contrasté par rapport à son environnement pour faciliter le guidage des personnes malvoyantes.

Le cheminement depuis la place adaptée jusqu'au bord du bâtiment qui servira de guide

#### Préconisation : Si la place est remise en conformité devant le bâtiment (entrée principale), la signalisation se fera naturellement en suivant le mur du bâtiment

Prévoir également le changement de signalisation, la logique des barrières automatiques

Coût (€) : 0

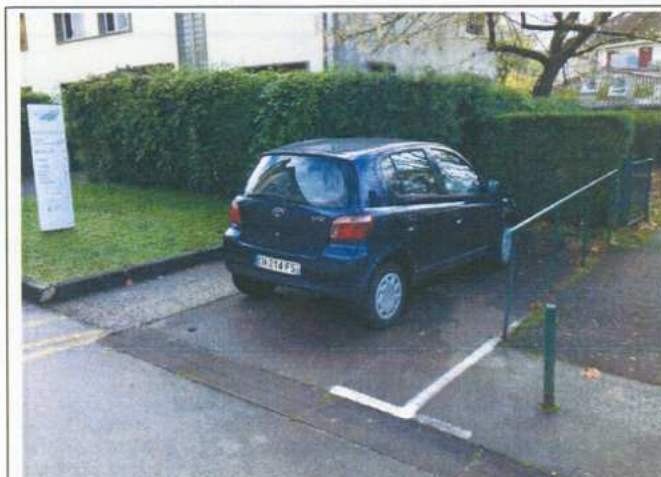
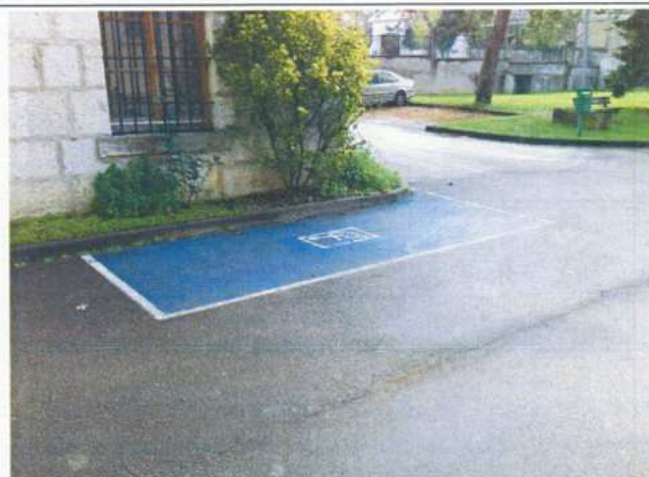
### Fiche n°3

**Ecart / Obstacle : Pas de signalisation verticale et la signalisation au sol est presque effacée**

Rappel de la réglementation: Chaque place adaptée destinée au public doit être repérée par un marquage au sol ainsi qu'une signalisation verticale.

Vers les 6 places réservées aux publics

**Préconisation : Mise en œuvre (ou modification) d'une place devant l'entrée principale**

Toujours dans la logique de changer le mode de stationnement actuel

Coût (€) : 800

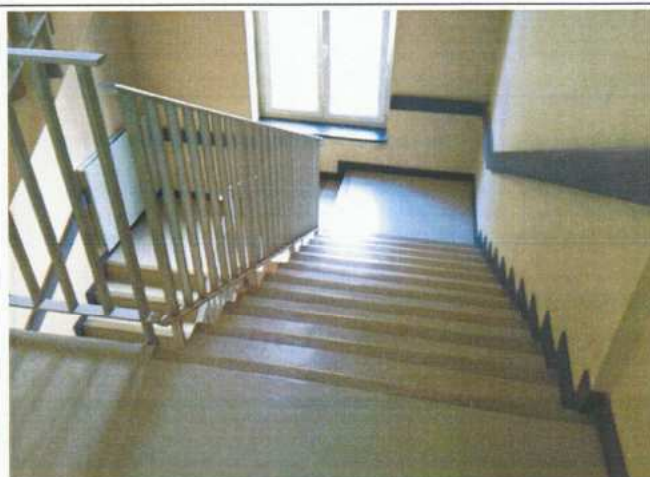
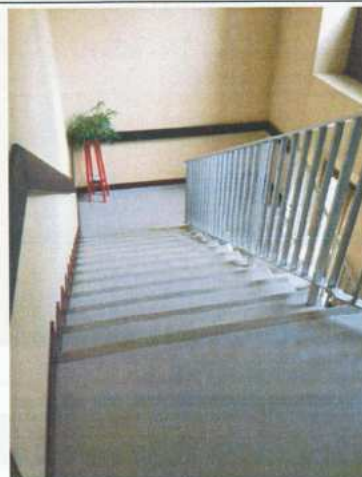
## Fiche n°5

**Ecart / Obstacle : Pas de bande de vigilance, nez de marches et les contremarches ne sont pas contrastés**

Rappel de la réglementation: En haut de l'escalier, un revêtement de sol doit permettre l'éveil de la vigilance à une distance de 0,50 m de la première marche grâce à un contraste visuel et tactile.

La première et la dernière marche doivent être pourvues d'une contremarche d'une hauteur minimale de 0,10 m, visuellement contrastée par rapport à la marche.

- être contrastés visuellement par rapport au reste de l'escalier ;
- être non glissants ;
- ne pas présenter de débord excessif par rapport à la contremarche.(sauf en cas de contraintes solidité)

Tous les escaliers de l'établissement présentent les mêmes défauts

**Préconisation : Pose d'une bande de vigilance à 50 cm de la première marche descendante, contraster Définir un des escaliers comme principal et mettre en place une bande de vigilance à 50 cm de chaque première marche descendante, la première et dernière contremarche doivent être contrastées et contraster les nez de marches.**

Vu l'importance du site, il est préférable de mettre 2 escaliers en conformité

Coût (€) : 7000

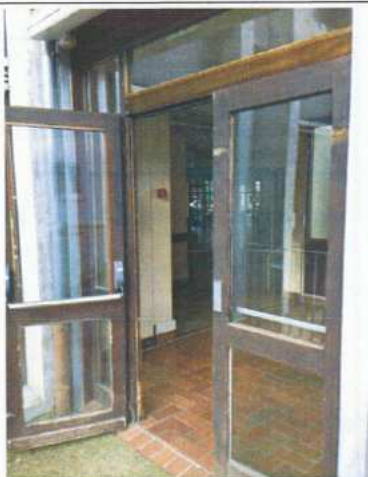
## Fiche n°7

## Ecart / Obstacle : 2 vantaux de 80 cm

Rappel de la réglementation: Les portes principales desservant des locaux ou zones pouvant recevoir 100 personnes ou plus doivent avoir une largeur minimale de 1,40 m. Si les portes sont composées de plusieurs vantaux, la largeur minimale du vantail couramment utilisé doit être de 0,90 m.

Les portes principales desservant des locaux pouvant recevoir moins de 100 personnes doivent avoir une largeur minimale de 0,90 m.

En cas de contraintes solidité, les portes principales desservant des locaux pouvant recevoir moins de 100 personnes doivent avoir une largeur minimale de 0,80 m.

Porte principale d'accès au dessus de la rampe

## Préconisation : Si la circulation principale est déplacée devant l'accueil, il n'est pas nécessaire de modifier les portes

Coût (€) : 0

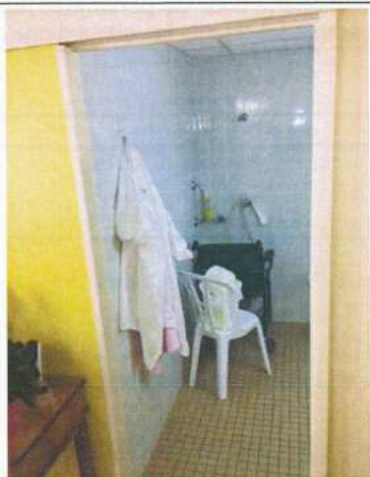
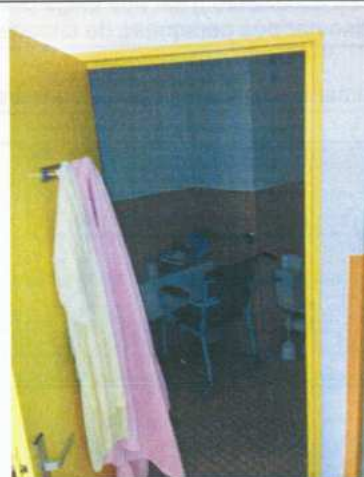
## Fiche n°9

### Ecart / Obstacle : Portes des salles de bains de 80 cm de passage utile

Rappel de la réglementation: Les portes des sanitaires, des douches et des cabines d'essayage ou de déshabillage non adaptés doivent avoir une largeur minimale de 0,80 m.

Dans toutes les chambres, soit 178 portes concernées

### Préconisation : Pose de bloc porte de 90 dans toutes les salles de bains

Possibilité de dérogation au motif suivant :  
Conséquences excessives sur l'activité de l'établissement cf chapitre 1

Coût (€) : 150000

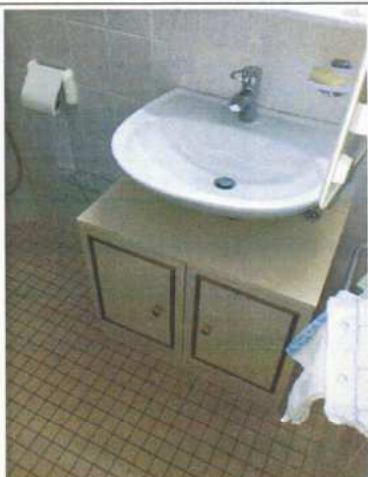
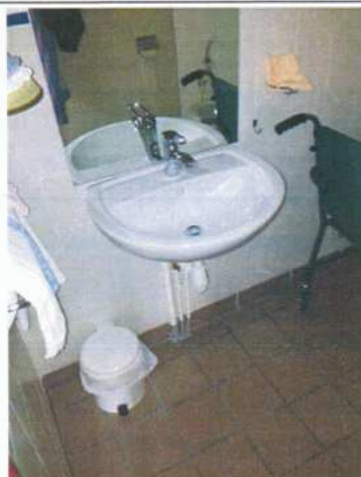
## Fiche n°11

**Ecart / Obstacle : Aucun des lavabos dans les chambres n'est conforme : soit 178 salles de bains**

Rappel de la réglementation: Un lavabo accessible doit présenter un vide en partie inférieure d'au moins 0,30 m de profondeur, 0,60 m de largeur et 0,70 m de hauteur permettant le passage des pieds et des genoux d'une personne en fauteuil roulant. Le choix de l'équipement ainsi que le choix et le positionnement de la robinetterie doivent permettre un usage complet du lavabo en position assis.

Dans toutes les chambres sauf dans celles de l'hébergement temporaire

**Préconisation : Aménagement de 178 lavabos conformes**

Possibilité de dérogation au motif suivant :  
Conséquences excessives sur l'activité de l'établissement  
cf chapitre 1

Coût (€) : 40000
