# GRACCHVS

RD1 ARABAUUX

## DIAGNOSTIC AMIANTE ET H.A.P.

Le 19 décembre 2025 / CRI001  
Rédacteur : Maxime VIVIEN

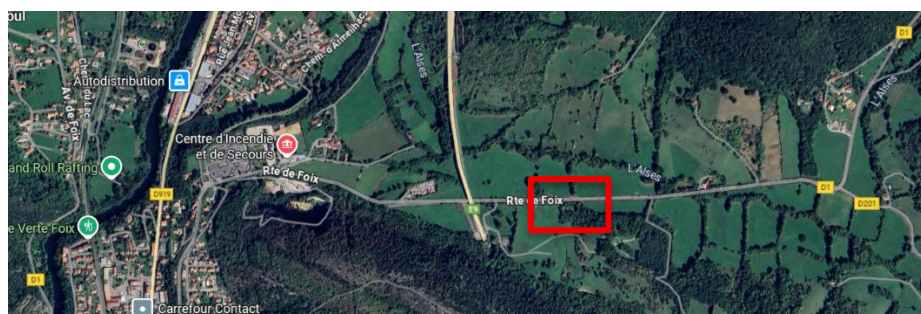
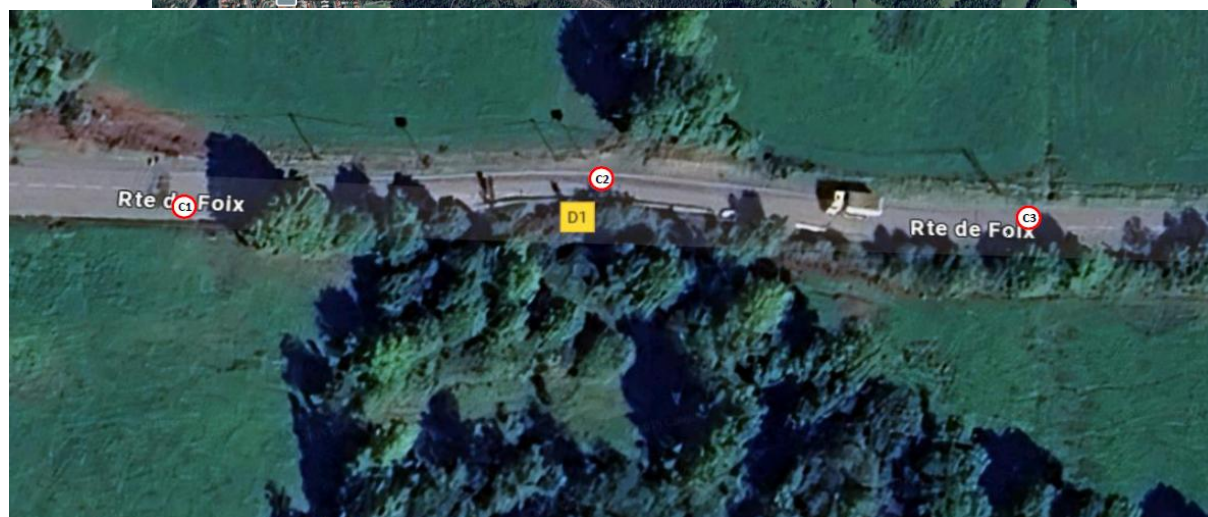
3 carottages ont été réalisés sur la route de Foix (RD1) au niveau du glissement de terrain.

➔ Vous trouverez le plan d'implantation et les coupes des carottes ci-joint en annexe.

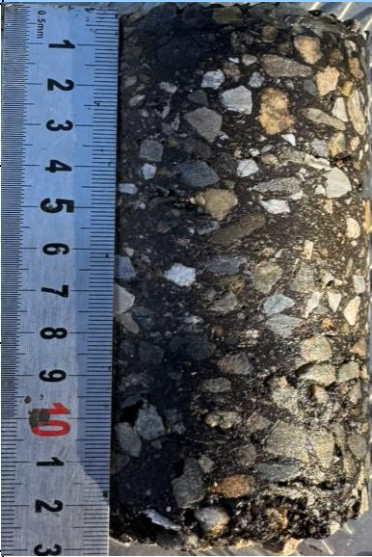
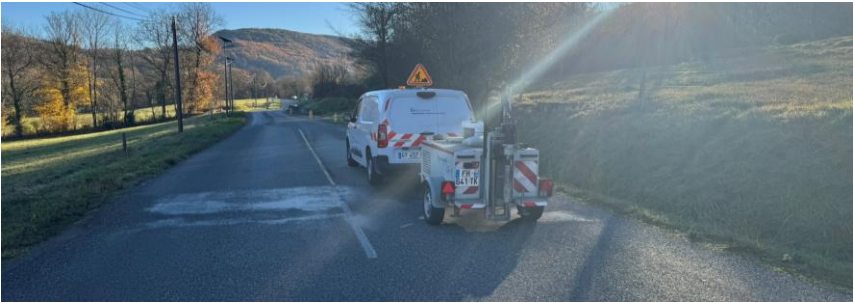
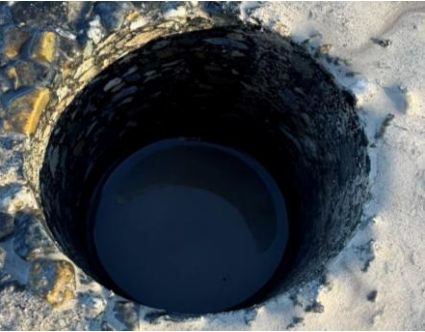
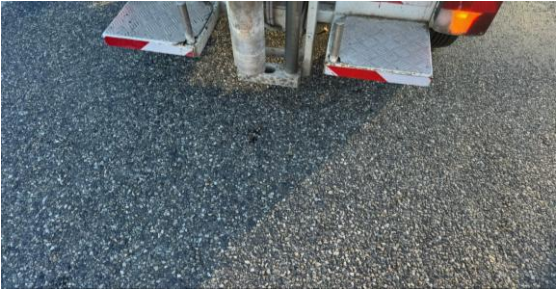
NUMERO DE CAROTTE : C1 / T-4032-25 LOCALISATION : RD1 Arabaux

| N° | Nature de la couche | Epaisseurs<br>couche<br>(cm) | Epaisseurs<br>cumulées<br>(cm) | Interface | Photo | Qualité des<br>matériaux | Photos complémentaires |
|---|---|---|---|---|---|---|---|
| 1 | Matériaux<br>Bitumineux | 4 | 4 | | | 1 | |
| 2 | Matériaux<br>Bitumineux | 4 | 8 | | | 1 | |
| 3 | Matériaux<br>Bitumineux | 4,5 | 12,5 | | | 2 | |
| | GTLH | | | | | | |

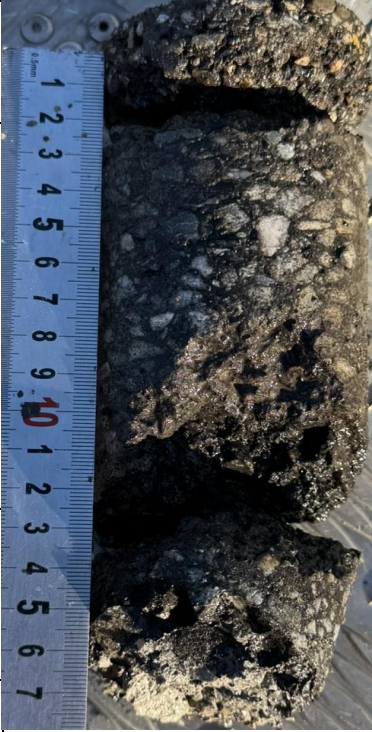
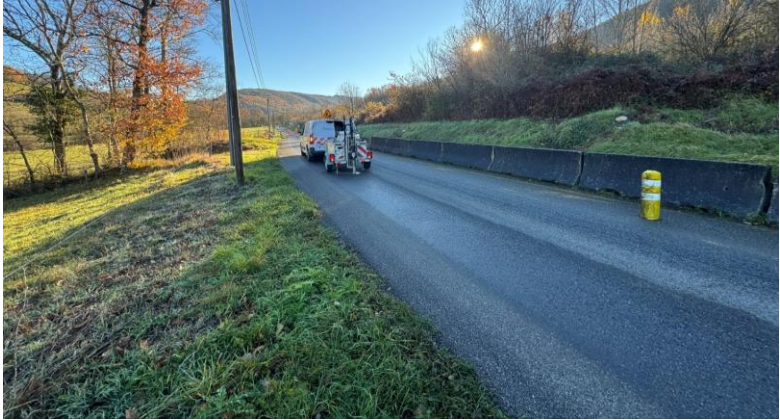
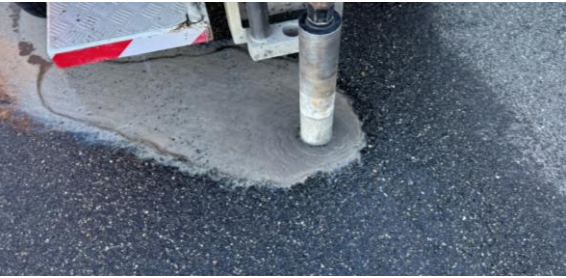
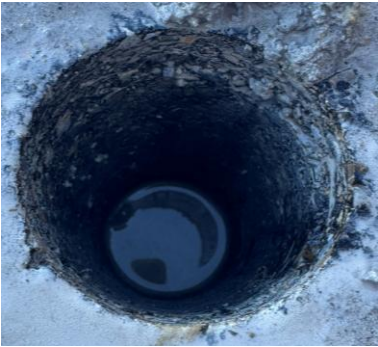
NUMERO DE CAROTTE : C2 / T-4033-25 LOCALISATION : RD1 Arabaux

| N° | Nature de la couche | Epaisseurs<br>couche<br>(cm) | Epaisseurs<br>cumulées<br>(cm) | Interface | Photo | Qualité des<br>matériaux | Photos complémentaires |
|---|---|---|---|---|---|---|---|
| 1 | Matériaux<br>Bitumineux | 2 | 2 | | | 7 | <br><br> |
| 2 | Matériaux<br>Bitumineux | 11 | 13 | | | 7 | |
| 3 | Matériaux<br>Bitumineux | 4 | 17 | | | 7 | |
| | GTLH | | | | | | |
