# Rapport de mission de repérage des matériaux et produits contenant de l'amiante avant réalisation de travaux dans un immeuble bâti avec caractérisation des enrobés de voiries (amiante et/ou HAP)

41, avenue du 57e régiment d'infanterie  
Voirie  
33127 MARTIGNAS-SUR-JALLE

**Date du rapport :** 16/12/2024

**Référence du dossier :** 2411CNABO -

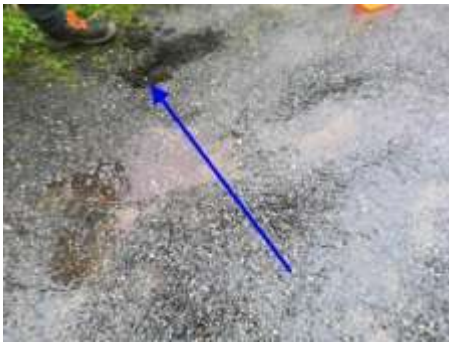
| IDENTIFICATION DU CAROTTAGE : Carotte 01 | | |
|---|---|---|
| | Date :<br>Epaisseur totale : 3 | Epaisseur des couches :<br>Couche 01 : 3 cm |
| <b>Commentaires</b> : Sans objet | | |

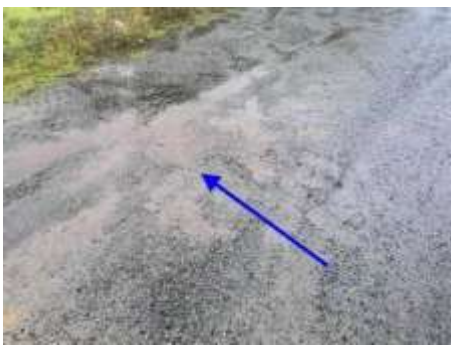
| IDENTIFICATION DU CAROTTAGE : Carotte 02 | | |
|---|---|---|
| | Date :<br>Epaisseur totale : 3 | Epaisseur des couches :<br>Couche 01 : 3 cm |
| <b>Commentaires</b> : Sans objet | | |

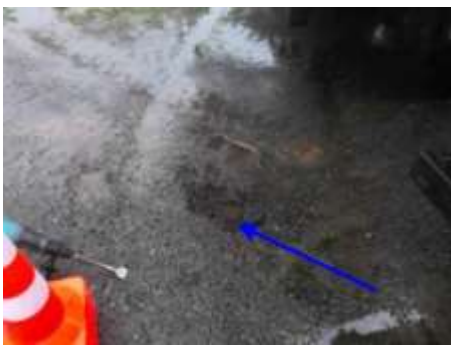
| IDENTIFICATION DU CAROTTAGE : Carotte 03 | | |
|---|---|---|
| | Date :<br>Epaisseur totale : 3 | Epaisseur des couches :<br>Couche 01 : 3 cm |
| <b>Commentaires</b> : Sans objet | | |

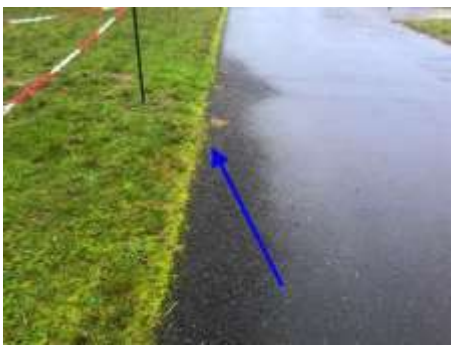
| IDENTIFICATION DU CAROTTAGE : Carotte 04 | | |
|---|---|---|
| | Date :<br>Epaisseur totale : 3 | Epaisseur des couches :<br>Couche 01 : 3 cm |
| <b>Commentaires</b> : Sans objet | | |

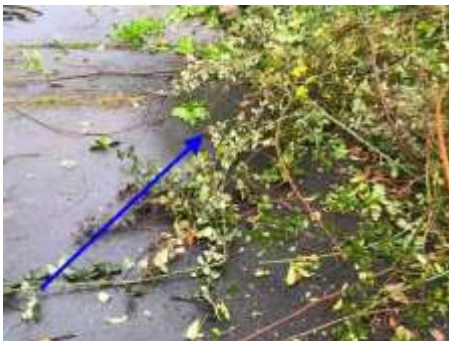
| IDENTIFICATION DU CAROTTAGE : Carotte 05 | | |
|---|---|---|
| | Date :<br>Epaisseur totale : 3 | Epaisseur des couches :<br>Couche 01 : 3 cm |
| <b>Commentaires</b> : Sans objet | | |

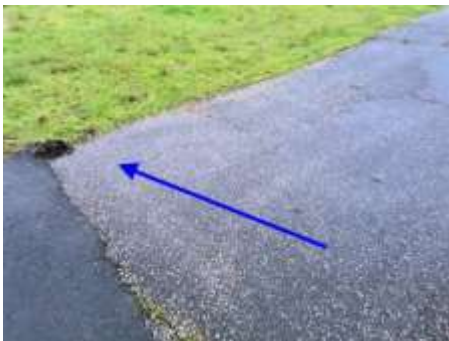
| IDENTIFICATION DU CAROTTAGE : Carotte 06 | | |
|---|---|---|
| | Date :<br>Epaisseur totale : 3 | Epaisseur des couches :<br>Couche 01 : 3 cm |
| <b>Commentaires</b> : Sans objet | | |

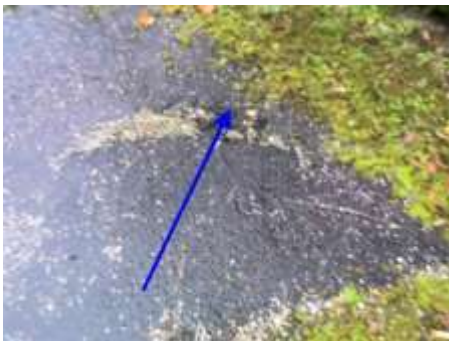
| IDENTIFICATION DU CAROTTAGE : Carotte 07 | | |
|---|---|---|
| | Date :<br>Epaisseur totale : 3 | Epaisseur des couches :<br>Couche 01 : 3 cm |
| <b>Commentaires</b> : Sans objet | | |

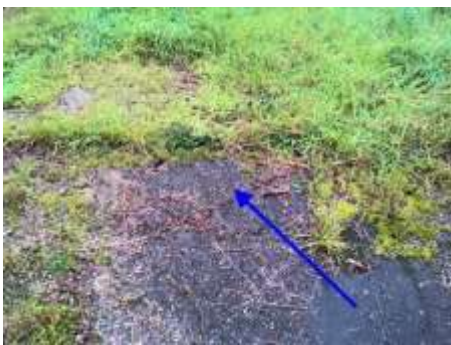
| IDENTIFICATION DU CAROTTAGE : Carotte 08 | | |
|---|---|---|
| | Date :<br>Epaisseur totale : 3 | Epaisseur des couches :<br>Couche 01 : 3 cm |
| <b>Commentaires</b> : Sans objet | | |

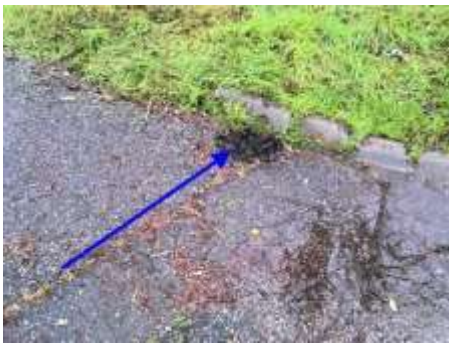
| IDENTIFICATION DU CAROTTAGE : Carotte 09 | | |
|---|---|---|
| | Date :<br>Epaisseur totale : 3 | Epaisseur des couches :<br>Couche 01 : 3 cm |
| <b>Commentaires</b> : Sans objet | | |

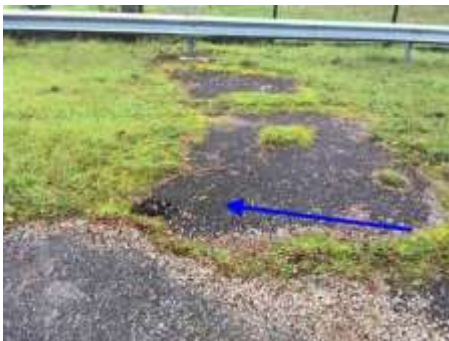
| IDENTIFICATION DU CAROTTAGE : Carotte 10 | | |
|---|---|---|
| | Date :<br>Epaisseur totale : 3 | Epaisseur des couches :<br>Couche 01 : 3 cm |
| <b>Commentaires</b> : Sans objet | | |

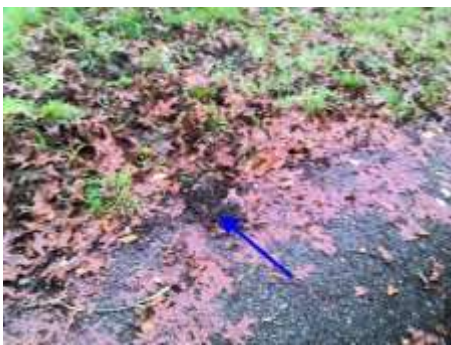
| IDENTIFICATION DU CAROTTAGE : Carotte 11 | | |
|---|---|---|
| | Date :<br>Epaisseur totale : 3 | Epaisseur des couches :<br>Couche 01 : 3 cm |
| <b>Commentaires</b> : Sans objet | | |

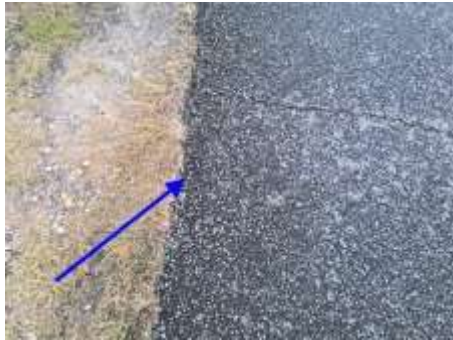
| IDENTIFICATION DU CAROTTAGE : Carotte 12 | | |
|---|---|---|
| | Date :<br>Epaisseur totale : 3 | Epaisseur des couches :<br>Couche 01 : 3 cm |
| <b>Commentaires</b> : Sans objet | | |

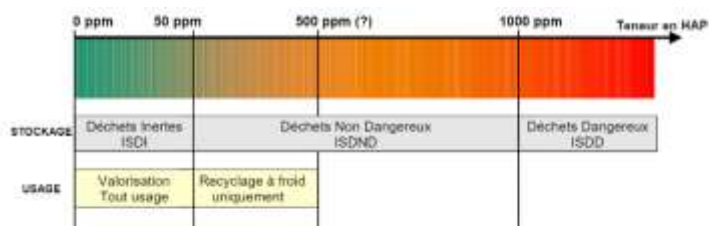
- Teneur en HAP inférieure à 50 mg/kg : Recyclage à froid et à chaud possible.
- Teneur en HAP comprise entre 50 et 500 mg/kg : Recyclage à froid uniquement possible
- Teneur en HAP supérieure à 500 mg/kg : Recyclage interdit. Envoi des déchets dans un centre de stockage approprié.

Seuil de 500 ppm en HAP = limite du recyclage à froid : sans réchauffage ni chauffage des agrégats d'enrobés

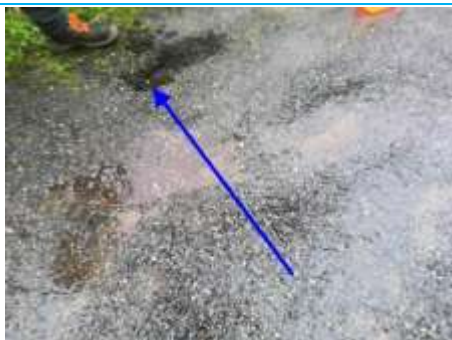
Matériaux : ZPSO-001  
Prélèvement : P001

Description : Enrobé bitumineux des couches de voirie  
Localisation : Plan de masse - Intervention n°3  
Résultat : Absence d'amiante

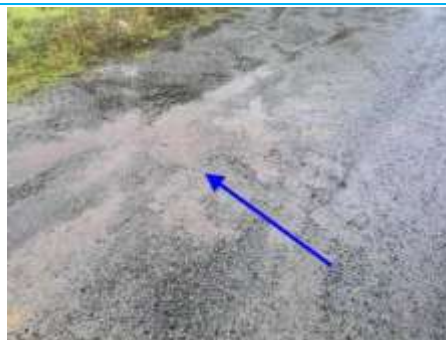
Matériaux : ZPSO-002  
Prélèvement : P002

Description : Enrobé bitumineux des couches de voirie  
Localisation : Plan de masse - Intervention n°2  
Résultat : Absence d'amiante

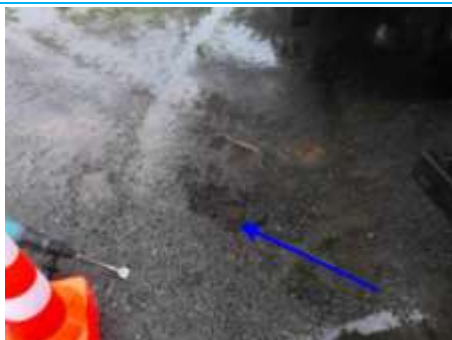
Matériaux : ZPSO-002  
Prélèvement : P003

Description : Enrobé bitumineux des couches de voirie  
Localisation : Plan de masse - Intervention n°2  
Résultat : Absence d'amiante

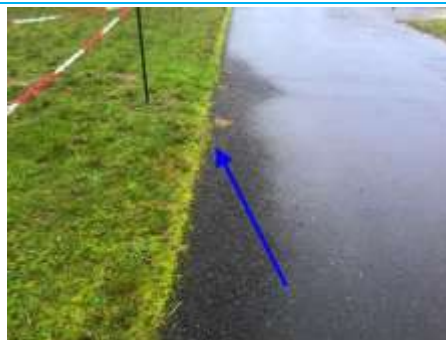
Matériaux : ZPSO-003  
Prélèvement : P004

Description : Enrobé bitumineux des couches de voirie  
Localisation : Plan de masse - Intervention n°1  
Résultat : Absence d'amiante

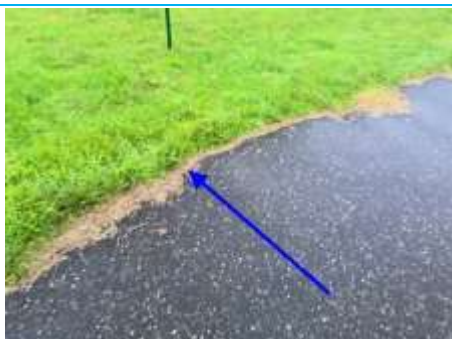
Matériaux : ZPSO-004  
Prélèvement : P005

Description : Enrobé bitumineux des couches de voirie  
Localisation : Plan de masse - Intervention n°1  
Résultat : Absence d'amiante

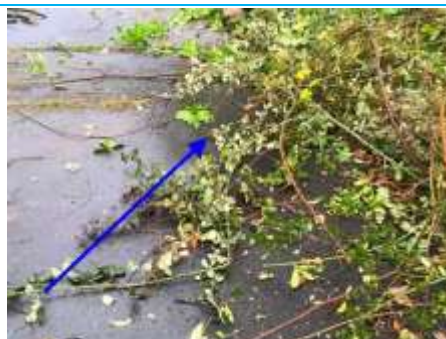
Matériaux : ZPSO-003  
Prélèvement : P006

Description : Enrobé bitumineux des couches de voirie  
Localisation : Plan de masse - Intervention n°1  
Résultat : Absence d'amiante

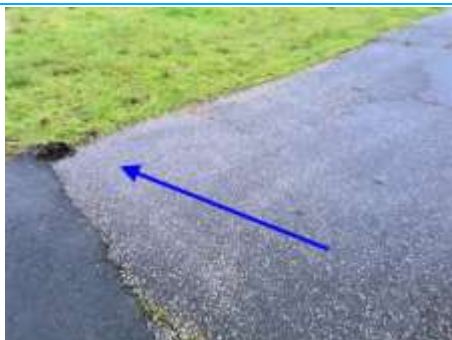
Prélèvement : P007

Localisation : Plan de masse - Intervention n°1

Résultat : Absence d'amiante

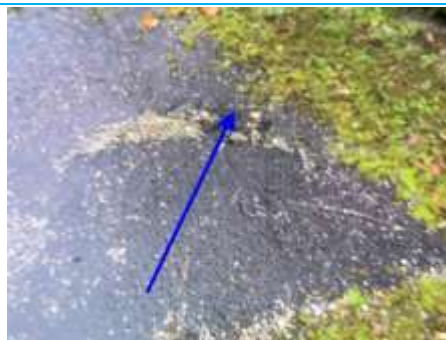
Prélèvement : P008

Localisation : Plan de masse - Intervention n°1

Résultat : Absence d'amiante

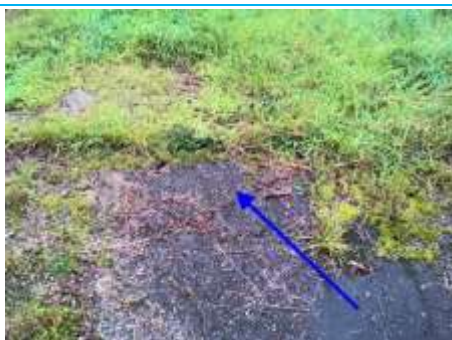
Prélèvement : P009

Localisation : Plan de masse - Intervention n°1

Résultat : Absence d'amiante

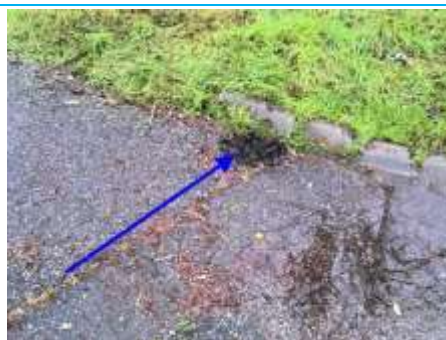
Prélèvement : P010

Localisation : Plan de masse - Intervention n°1

Résultat : Absence d'amiante

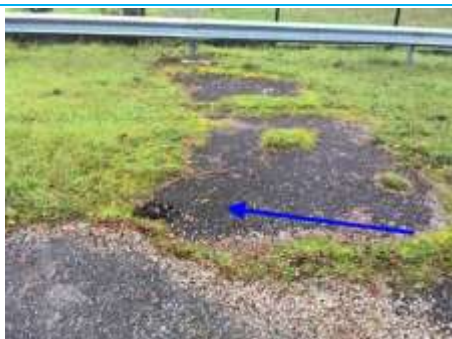
Prélèvement : P011

Localisation : Plan de masse - Intervention n°1

Résultat : Absence d'amiante

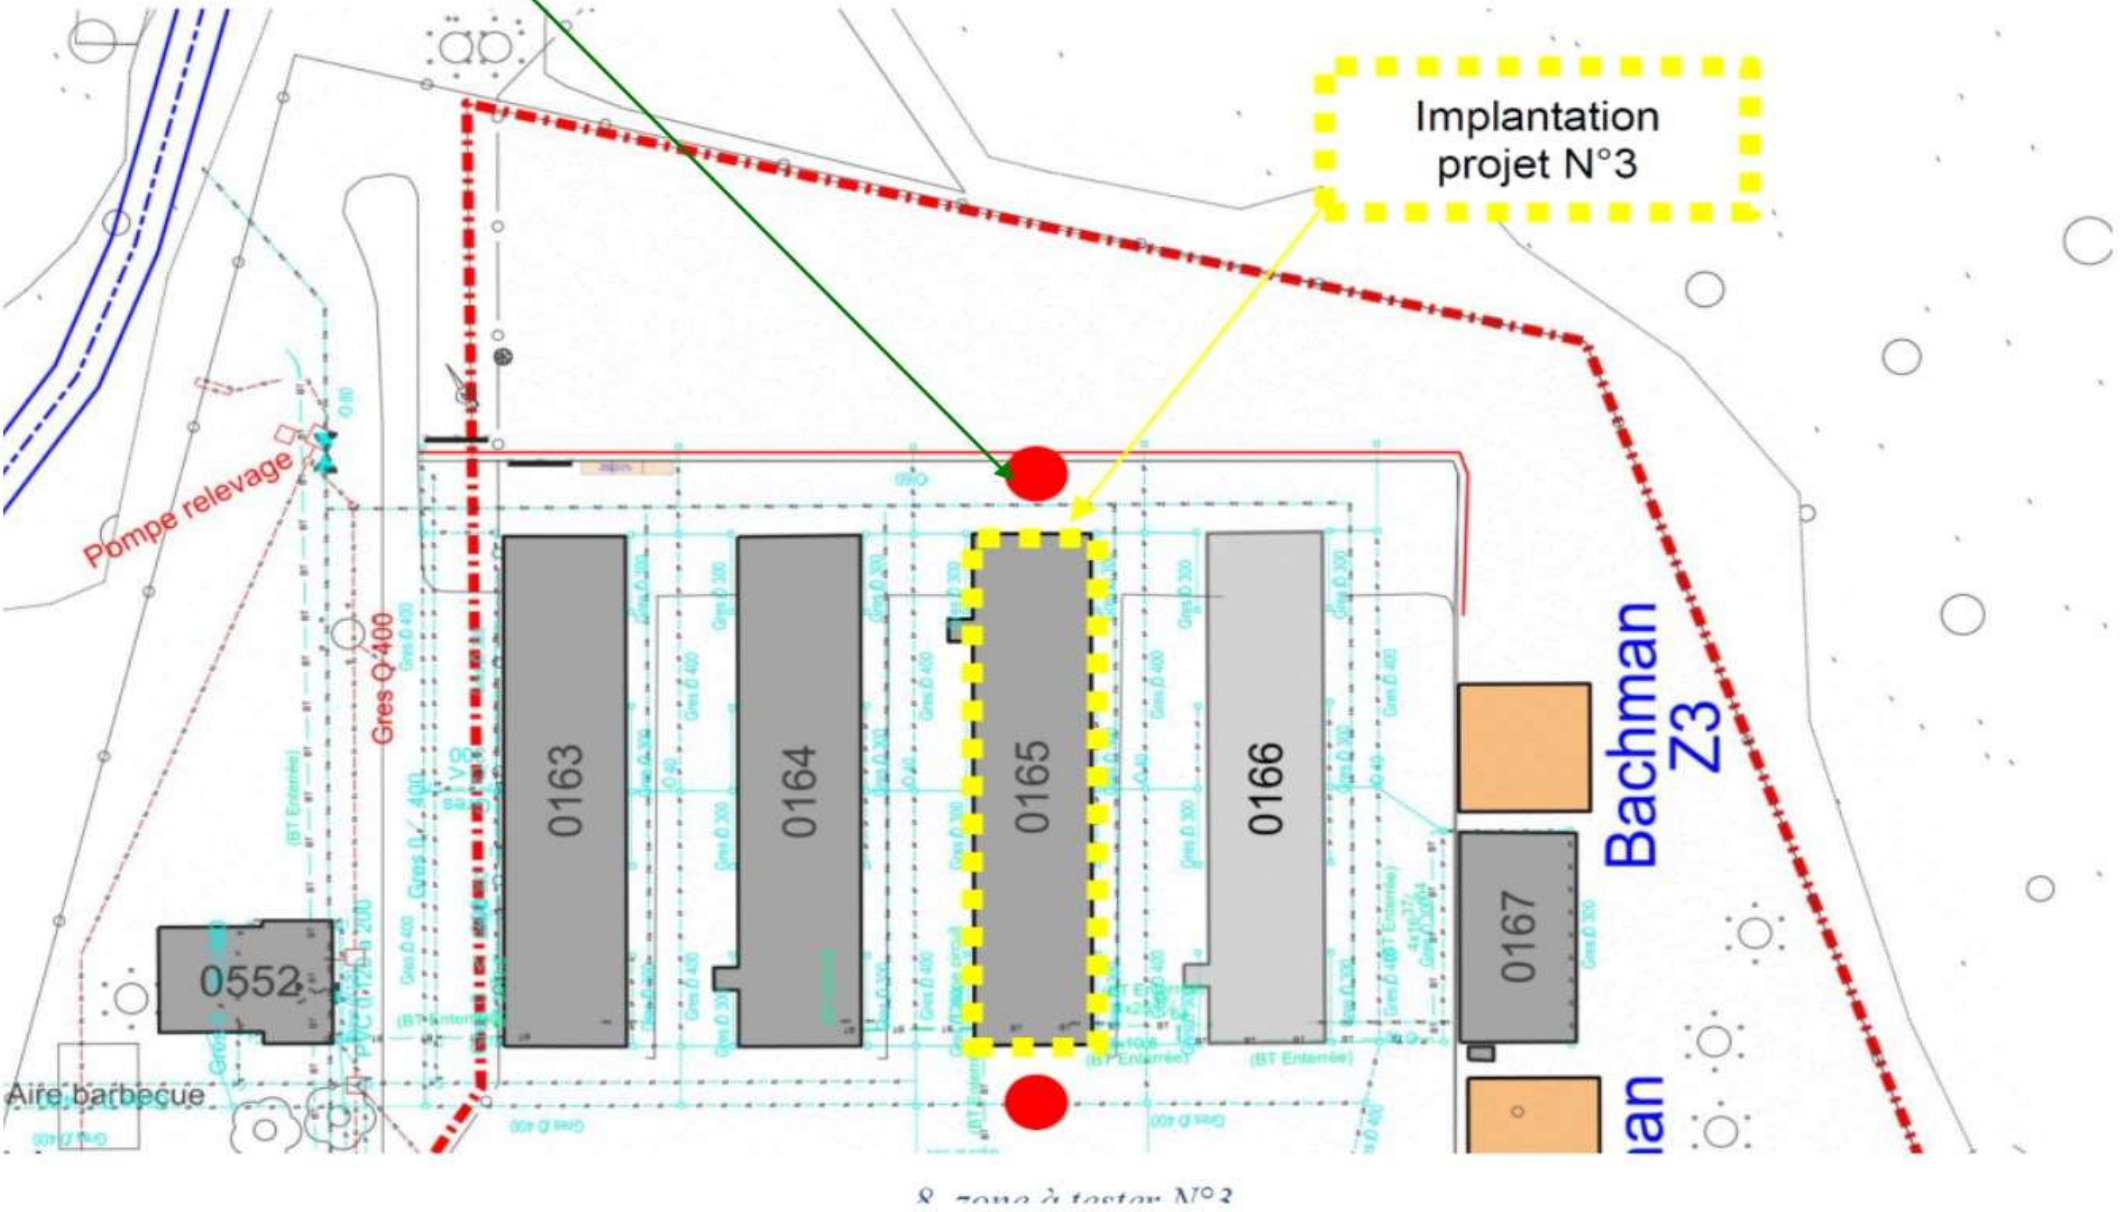
Sur le projet d'implantation  
n°3, seul 1 prélèvement pour  
analyse amiante et HAP à été  
réalisé car le 2<sup>ème</sup> est localisé  
sur une dalle béton.

P001 - Non amianté  
Enrobé bitumineux des couches de voirie  
HAP: Carotte 01: >1000 mg/kg
