## Passage à Gué – Camp des Pirogues - PLUM

Mission géotechnique de conception - Phase Avant-Projet (G2.AVP)

AF20/0377/A01/G/G

12 Novembre 2020

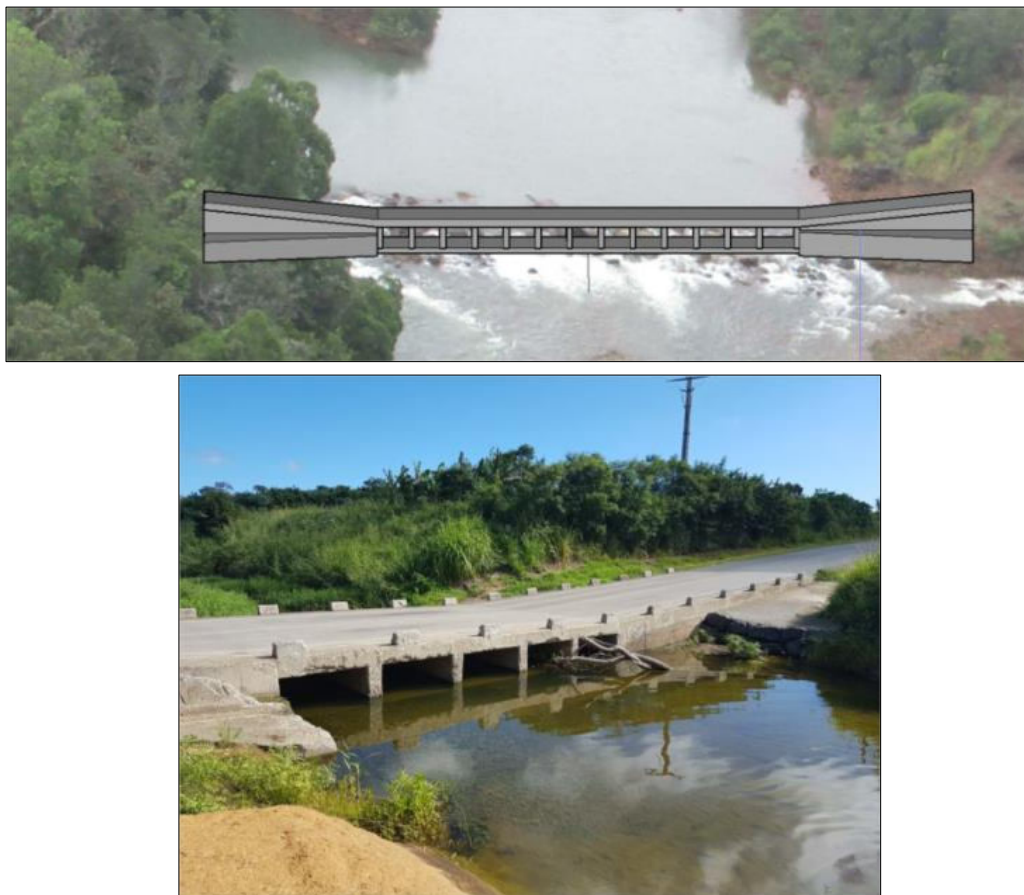
D'après les informations transmises, il est prévu l'aménagement de la solution n°3 (Fiche descriptive et estimative) avec un radier surélevé pour permettre le franchissement de la rivière.

**Figure 1 : Croquis schématique du principe d'ouvrage retenu et illustration d'un passage à gué (ZI Paita)**

Nous prendrons l'hypothèse du point bas de la dalle inférieure sensiblement au niveau du fil d'eau de la rivière actuelle.

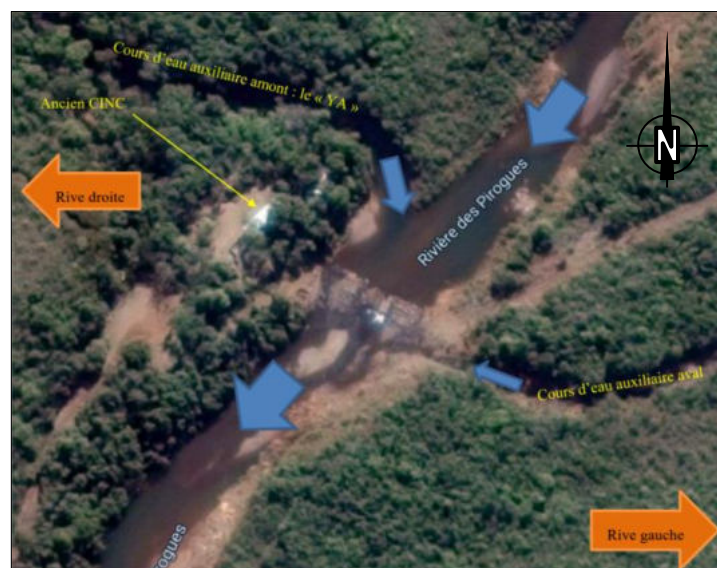
**Figure 2 : Vue aérienne de la zone d'étude**

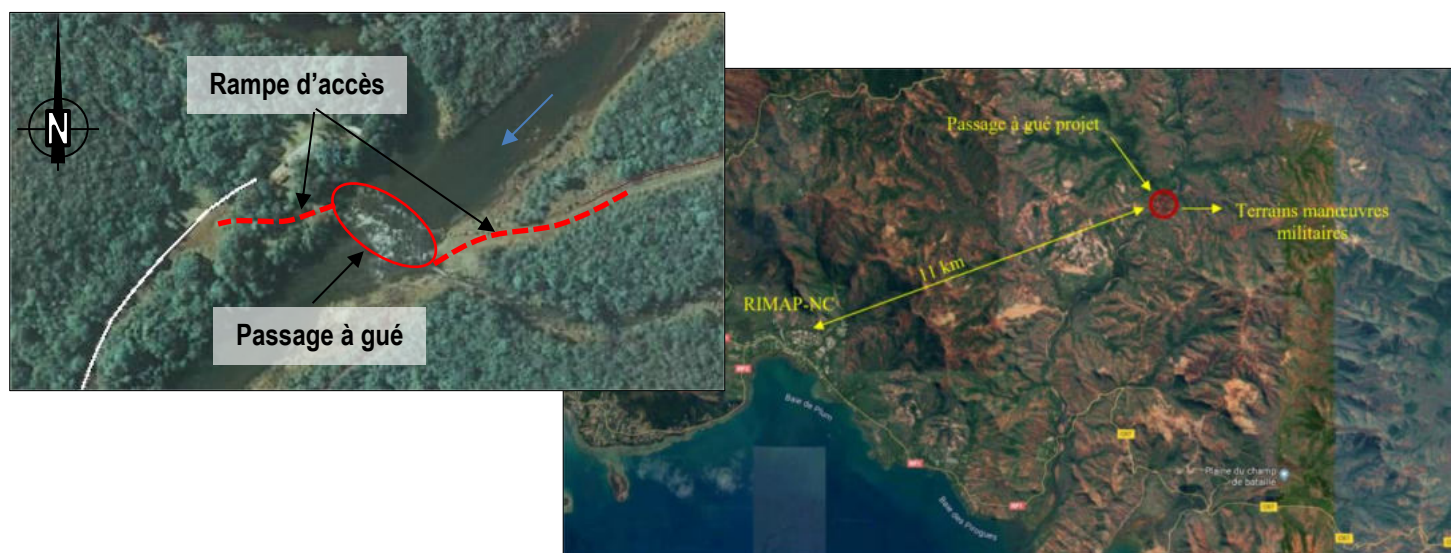
Le passage à gué se situe le long de la rivière des Pirogues au sein du camp militaire des Pirogues, au PK 7 + 700 à partir de l'embouchure de la rivière (Cf. Figure 3).

Figure 3 : Plan de situation et extrait plan topographique (source Géorep)

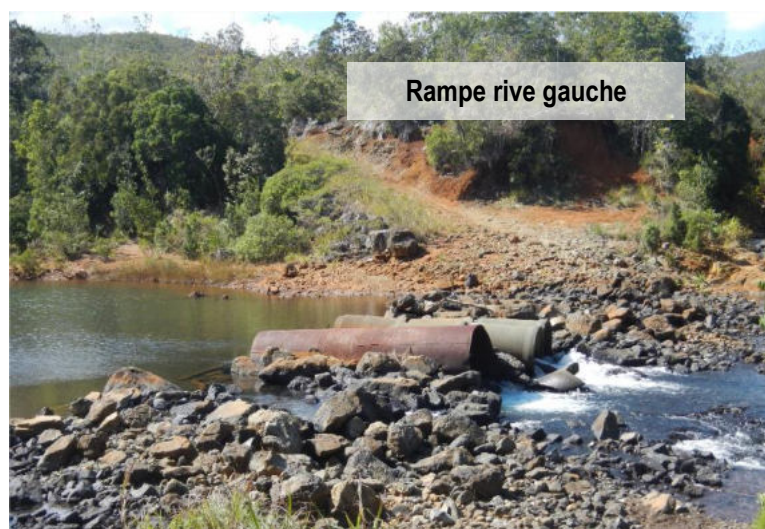
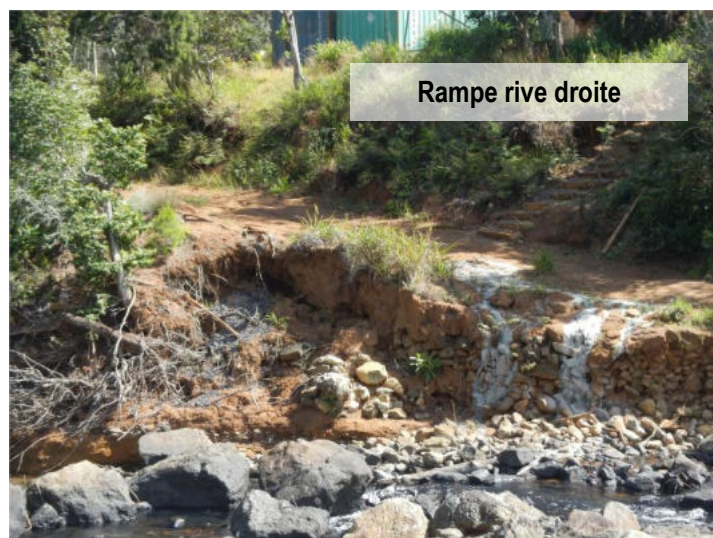
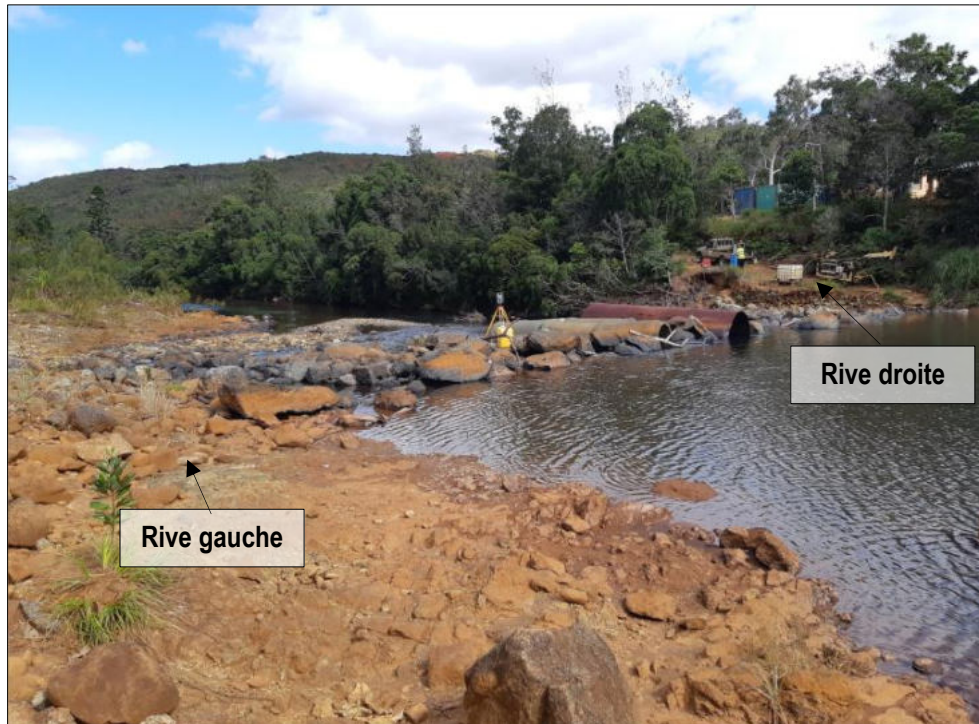
Les rampes d'accès sont actuellement recouvertes de terre.

L'extrémité de la rampe d'accès en rive droite est recouverte d'une ancienne dalle béton, surmontant un muret en pierre non maçonné et localement éboulé.

Les rampes d'accès sont délimitées par des talus enherbés et arborés. Plusieurs affleurements de matériaux latéritiques à blocs de péridotite sont visibles.

**Figure 4 : Photographies de la zone d'étude**

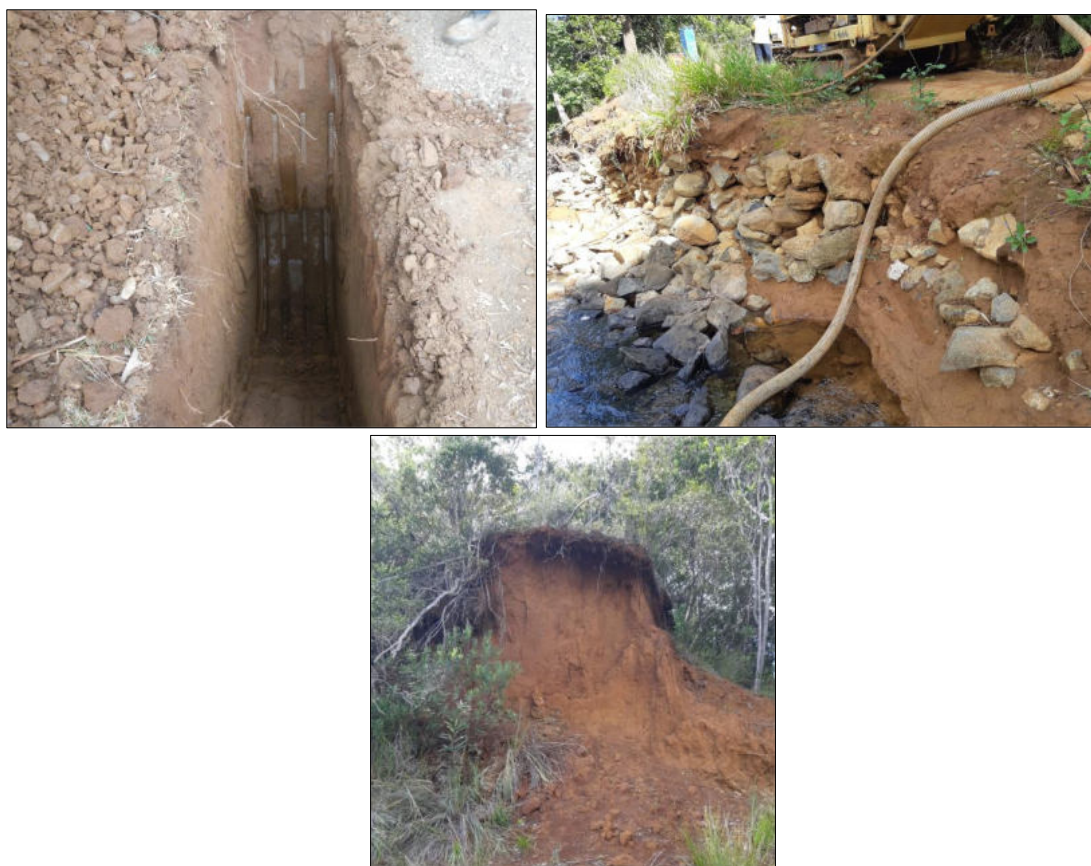
Les observations sur site ont mis en évidence une couche de matériaux latéritiques se chargeant en blocs de péridotite à proximité des rives.

**Aucune minéralisation amiantifère n'a été relevée à l'œil nu au droit des sondages réalisés.**

**Figure 6 : Photographies des formations latéritiques**

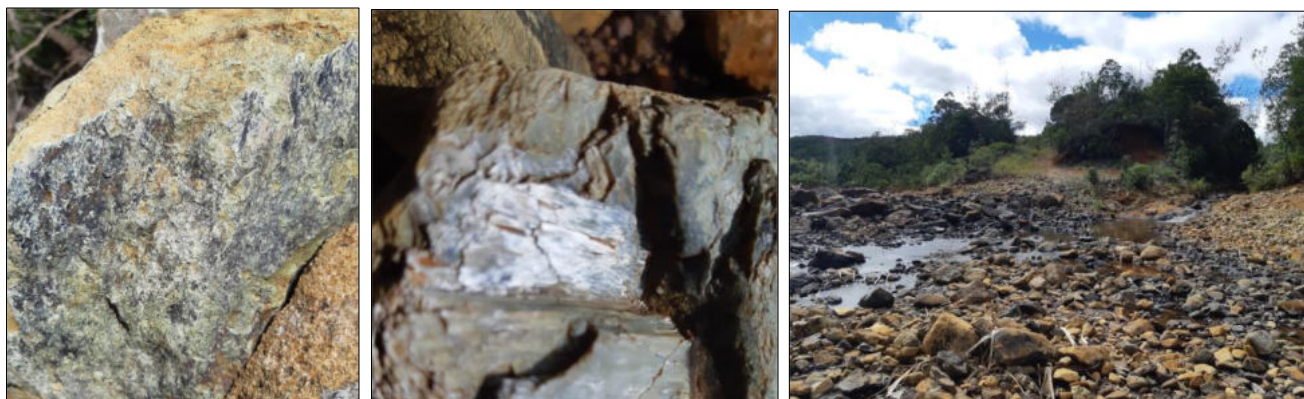
Les observations sur site ont mis en évidence des blocs de péridotite au sein des formations latéritiques. **Plusieurs minéralisations amiantifères ont été observées à l'œil nu au droit des blocs de péridotites.**

**Figure 7 : Blocs de Péridotite**

Ces matériaux ont cristallisé dans les plans de fracture des Péridotites, sous forme de veines de serpentinisations. Ces veines sont systématiquement indentifiables sur les blocs de péridotite apparents dans la matrice latéritique, sur l'ensemble des blocs éparés au sein du lit de la rivière.

Leurs structures se délitent facilement par action mécanique faible à moyenne (outillage / engin léger de terrassement). Compte tenu de l'occurrence moyenne à forte observée, on pourra supposer qu'une quantité de fibres amiantifères non négligeable se soient disséminées dans la latérite dans ce secteur. La péridotite aura par ailleurs tendance à se disloquer selon les plans de fracturation, favorisant ainsi la dissémination des fibres.

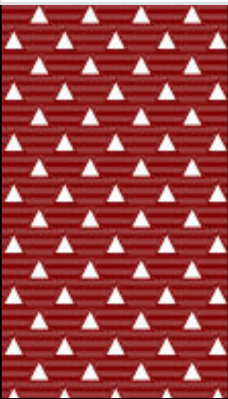
Forage  
PU3  
Opérateur  
FK+MG

| Prof.<br>(m) | Figuré | Prof.<br>(m) | Description | Numéro<br>d'échantillo |
|---|---|---|---|---|
| 1 | | | Latérite rouge humide<br>Arrêt en bout de flèche | |

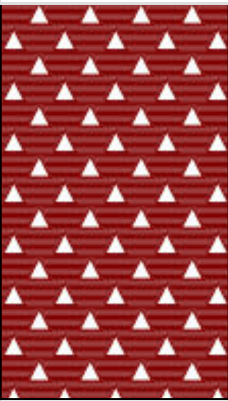
Forage  
PU4  
Opérateur  
FK+MG

| Prof.<br>(m) | Figuré | Prof.<br>(m) | Description | Numéro<br>d'échantillo |
|---|---|---|---|---|
| 1 | | | Latérite rouge humide<br>Arrêt en bout de flèche | S20-065 |

Nature de l'échantillon : Argile latéritique Sondage n° : PU4  
 N° de l'échantillon : S20-65 Profondeur de : 0,00m à -2,10m  
 Date de prélèvement : 14 août 2020 Mode de prélèvement : Pelle  
 Lieu de prélèvement : site Conditions de conservation : Sac hermétiquement fermé
