## Bâtiment PAF et Voiries DGA

La roche marguerite  
à BRUZ (35)

Rapport d'étude OVA2.J5001-10 Version B

Etude géotechnique de conception phase avant-projet (G2 AVP)

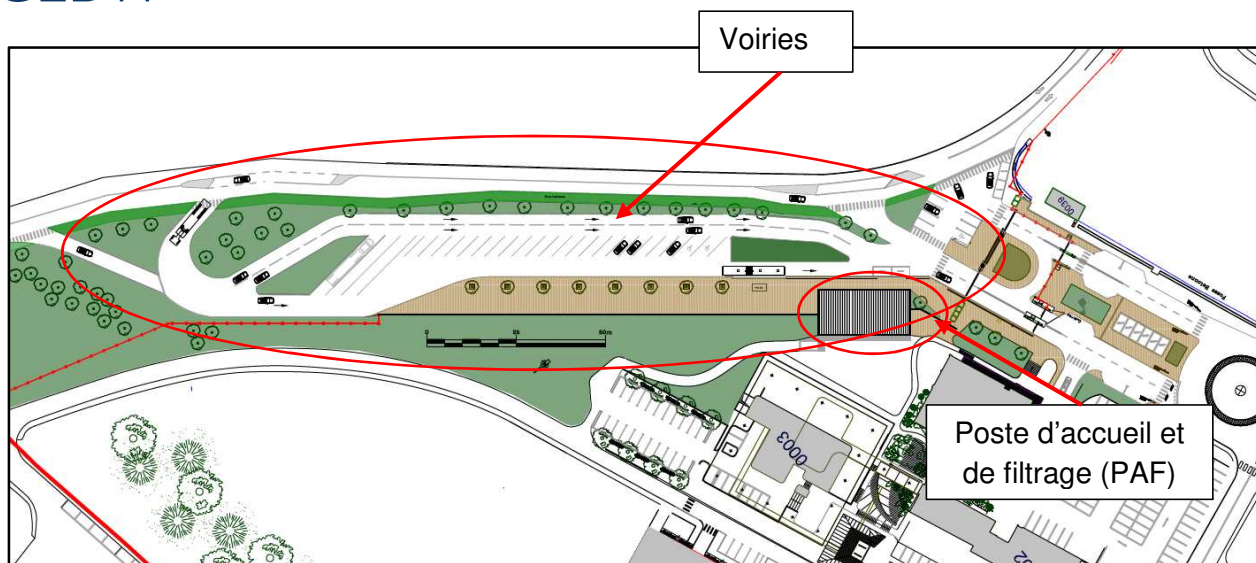
Plan masse du projet dans la partie Sud du site (PAF + voiries) (Source : Architecte HNOP)

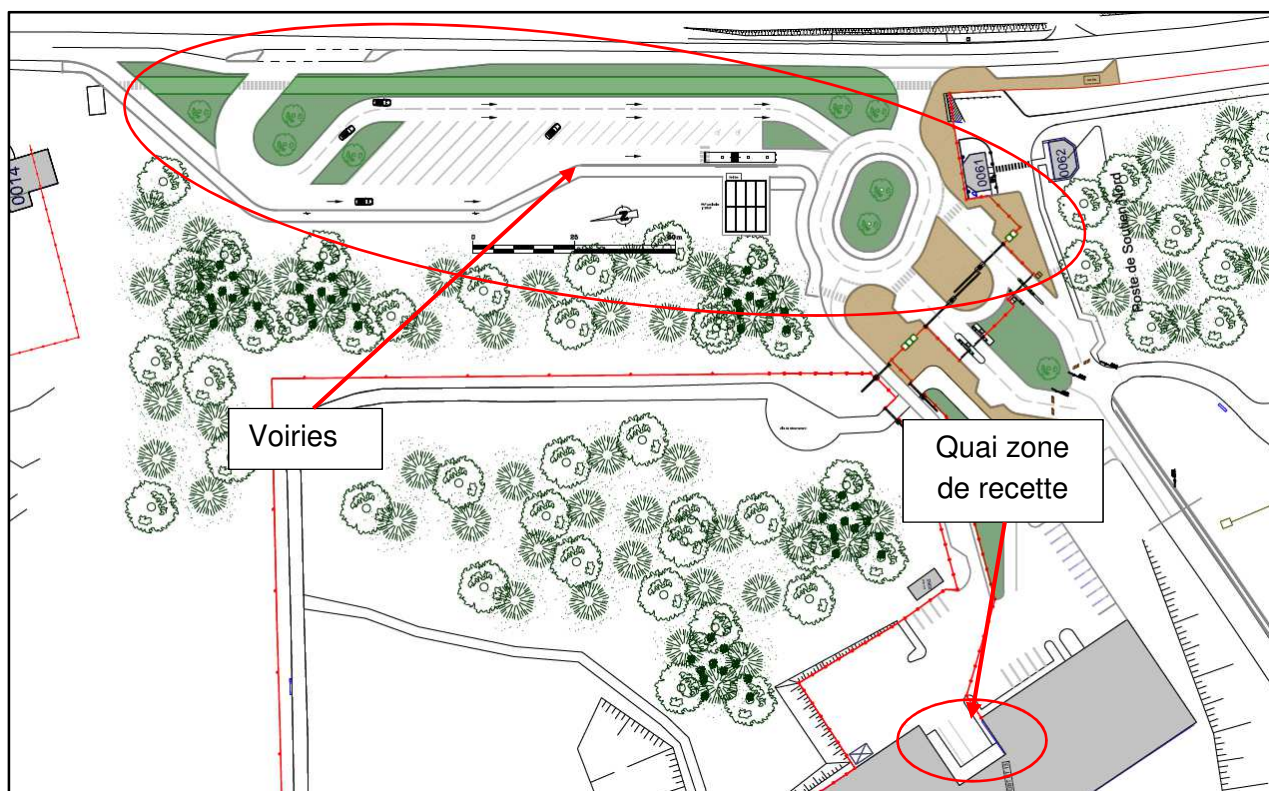
Plan masse du projet dans la partie Nord du site (Quai de la zone recette + voiries) (Source : Architecte HNOP)

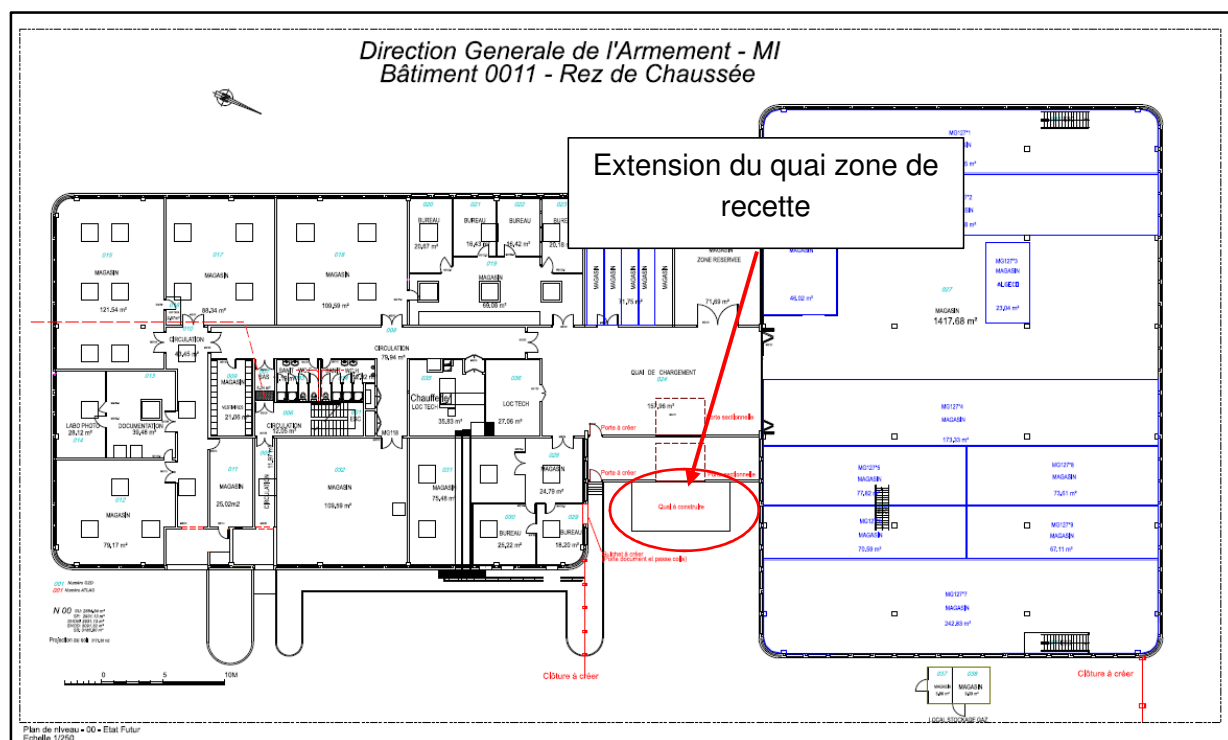
Plan RDC du bâtiment 001 avec l'extension du Quai (Source : Architecte HNOP)

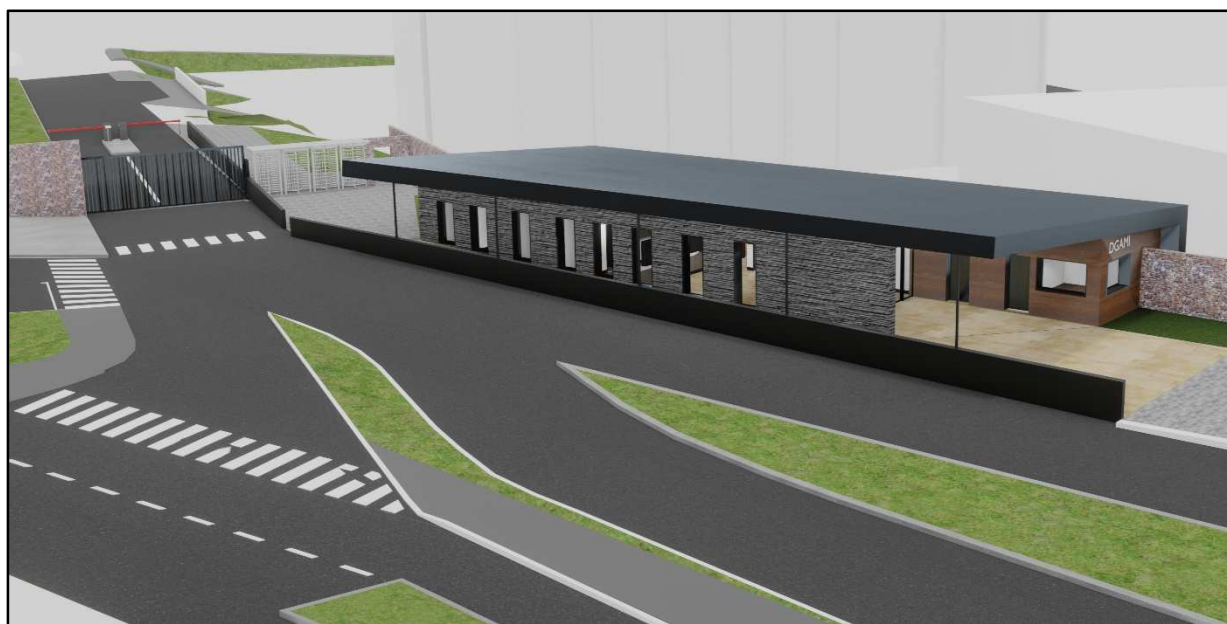
*Projection 3D du futur bâtiment PAF (Source : Architecte HNOP)*

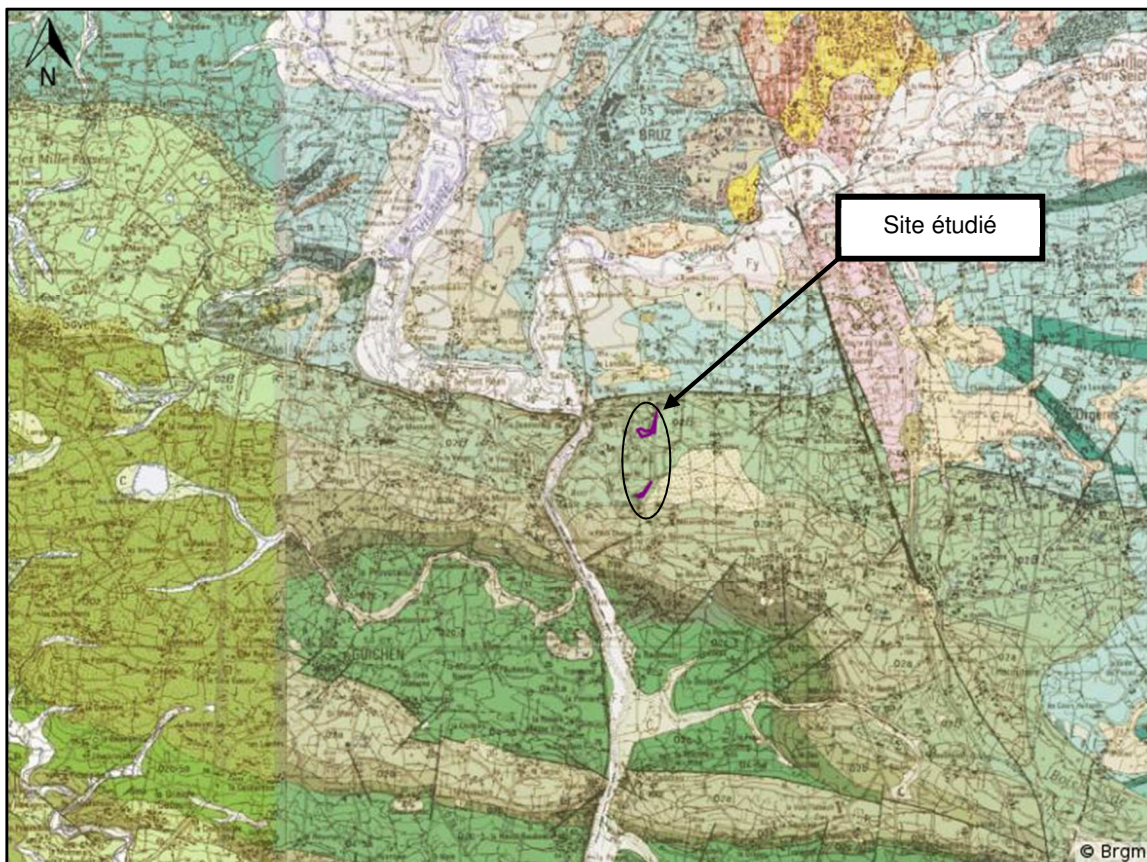
- des formations de couverture (remblais d'aménagement ou faible épaisseur de terre végétale ),
- limons éventuel,
- le substratum constitué par du schiste micacé  $\pm$  altéré en tête.

Extrait de la carte géologique de JANZE au 1/50000 (Source : BRGM)

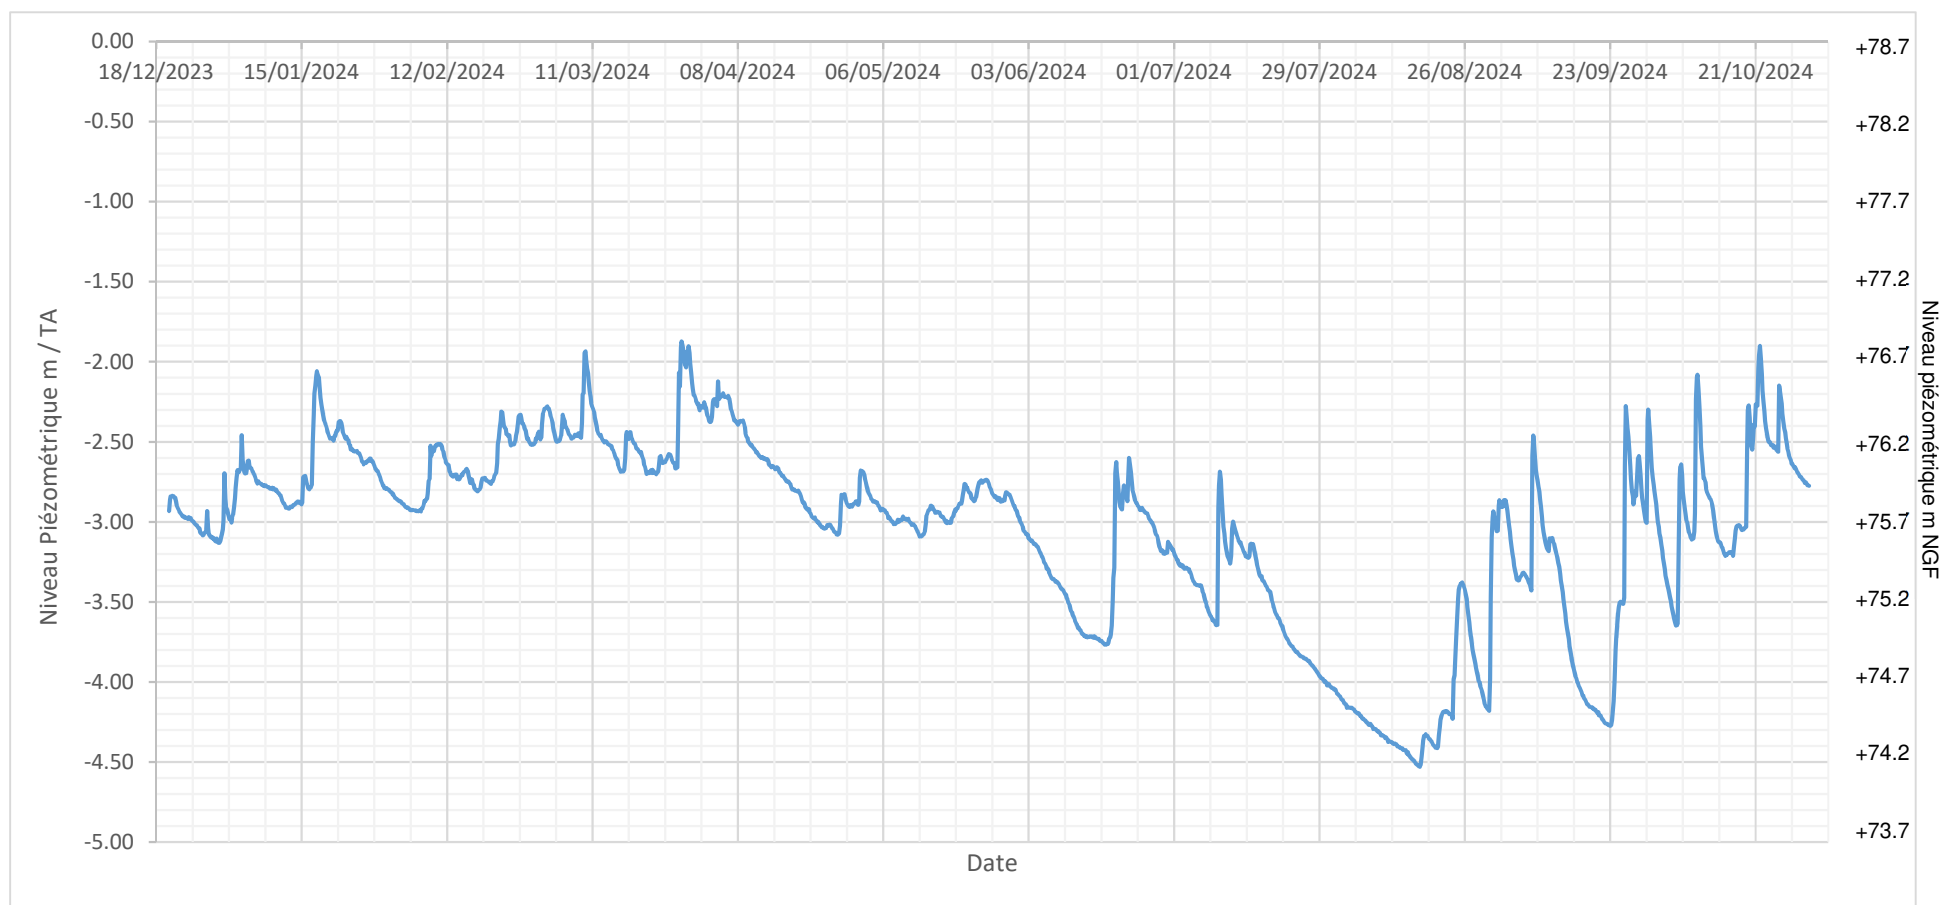
Pour mieux préciser ces niveaux, nous avons réalisé un suivi piézométrique au droit du sondage SP1 à l'aide d'une sonde automatique, sur une durée de 8 mois. Le graphique du suivi est présenté ci-après :

Les niveaux d'eau mesurés varient entre 1.9 et 4.5 m/TA, soit entre les cotes +74.2 et +76.8 m NGF.

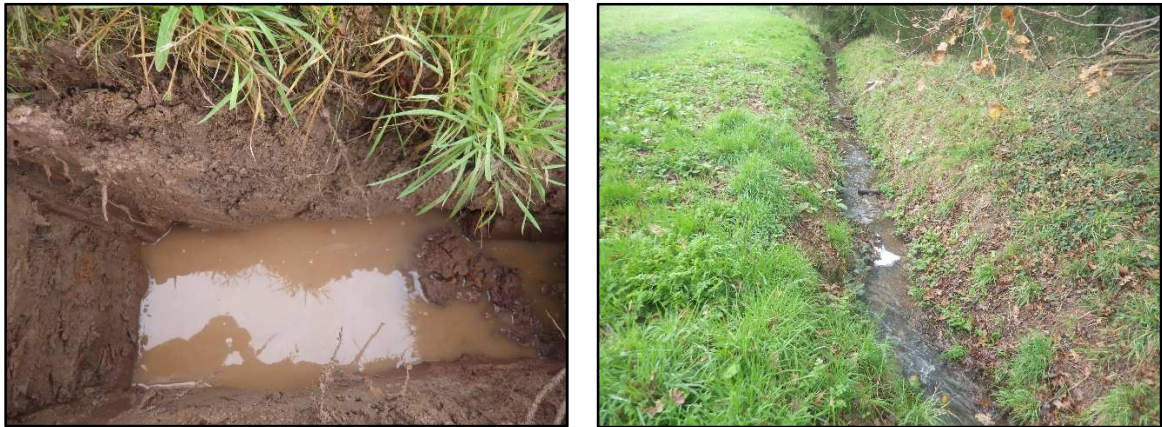
Lors de notre intervention (novembre/décembre 2023), les terrains étaient gorgés d'eau ce qui a fortement impacté la réalisation des essais de perméabilité.

*Photo de l'état du terrain lors de notre intervention en novembre/décembre 2023 (Source : Ginger CEBTP)*

Au niveau de l'entrée Sud, les forages pour les essais de perméabilité (P1, P2 et P3) ont pu être réalisés (profondeur entre 1.2 et 1.5 m/TA). Cependant, des venues d'eau ont remplies assez rapidement les sondages ne permettant pas la réalisation des essais.

Au niveau de l'entrée Nord, la présence d'eau en surface n'a pas permis la réalisation des forages pour les essais (P4, P5 et P6), car l'eau s'infiltrait directement pendant la foration.

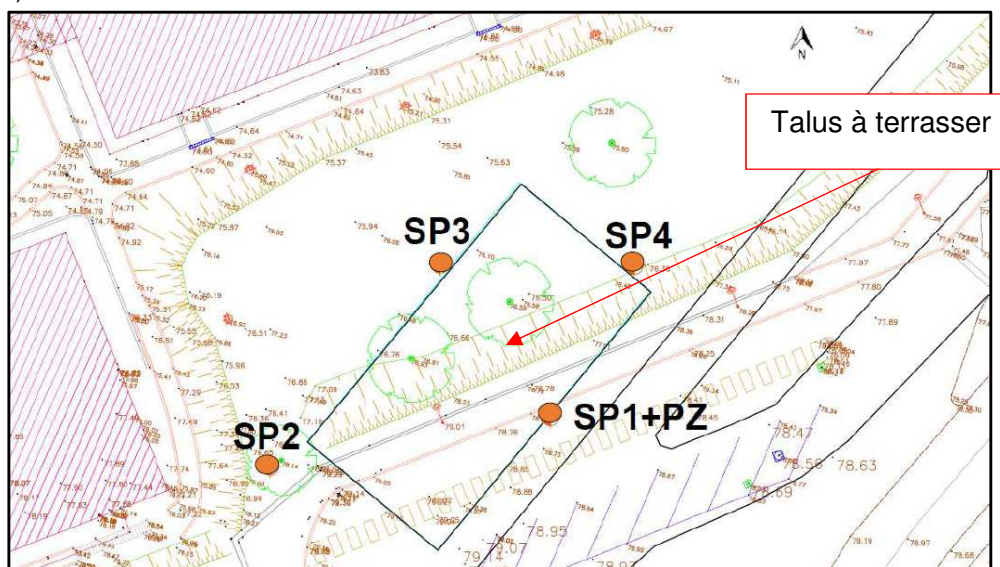
Pour le bâtiment PAF, d'après les documents qui nous ont été fournis, il est prévu le terrassement en déblais d'une partie du talus existant (entre 0.7 et 2.5 m/TA au droit de nos sondages).

*Superposition sur projet et du plan topographique actuel avec mise en évidence du talus au droit du future bâtiment PAF*

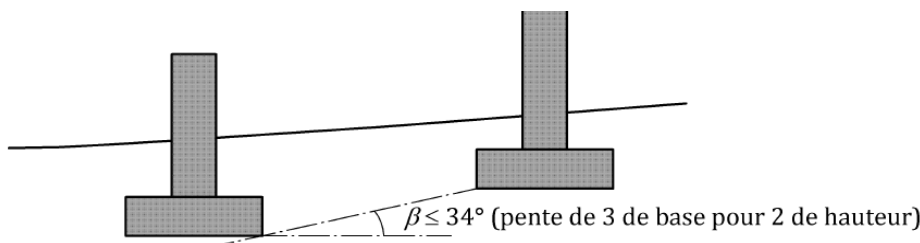
- ancrage minimal de 0.3 m dans l'horizon porteur,
- respect de la garde au gel fixée ici à 0.5 mètre,
- respect de la norme NFP 94-261 pour les fondations à niveaux décalés, mitoyennes ou à proximité de talus :

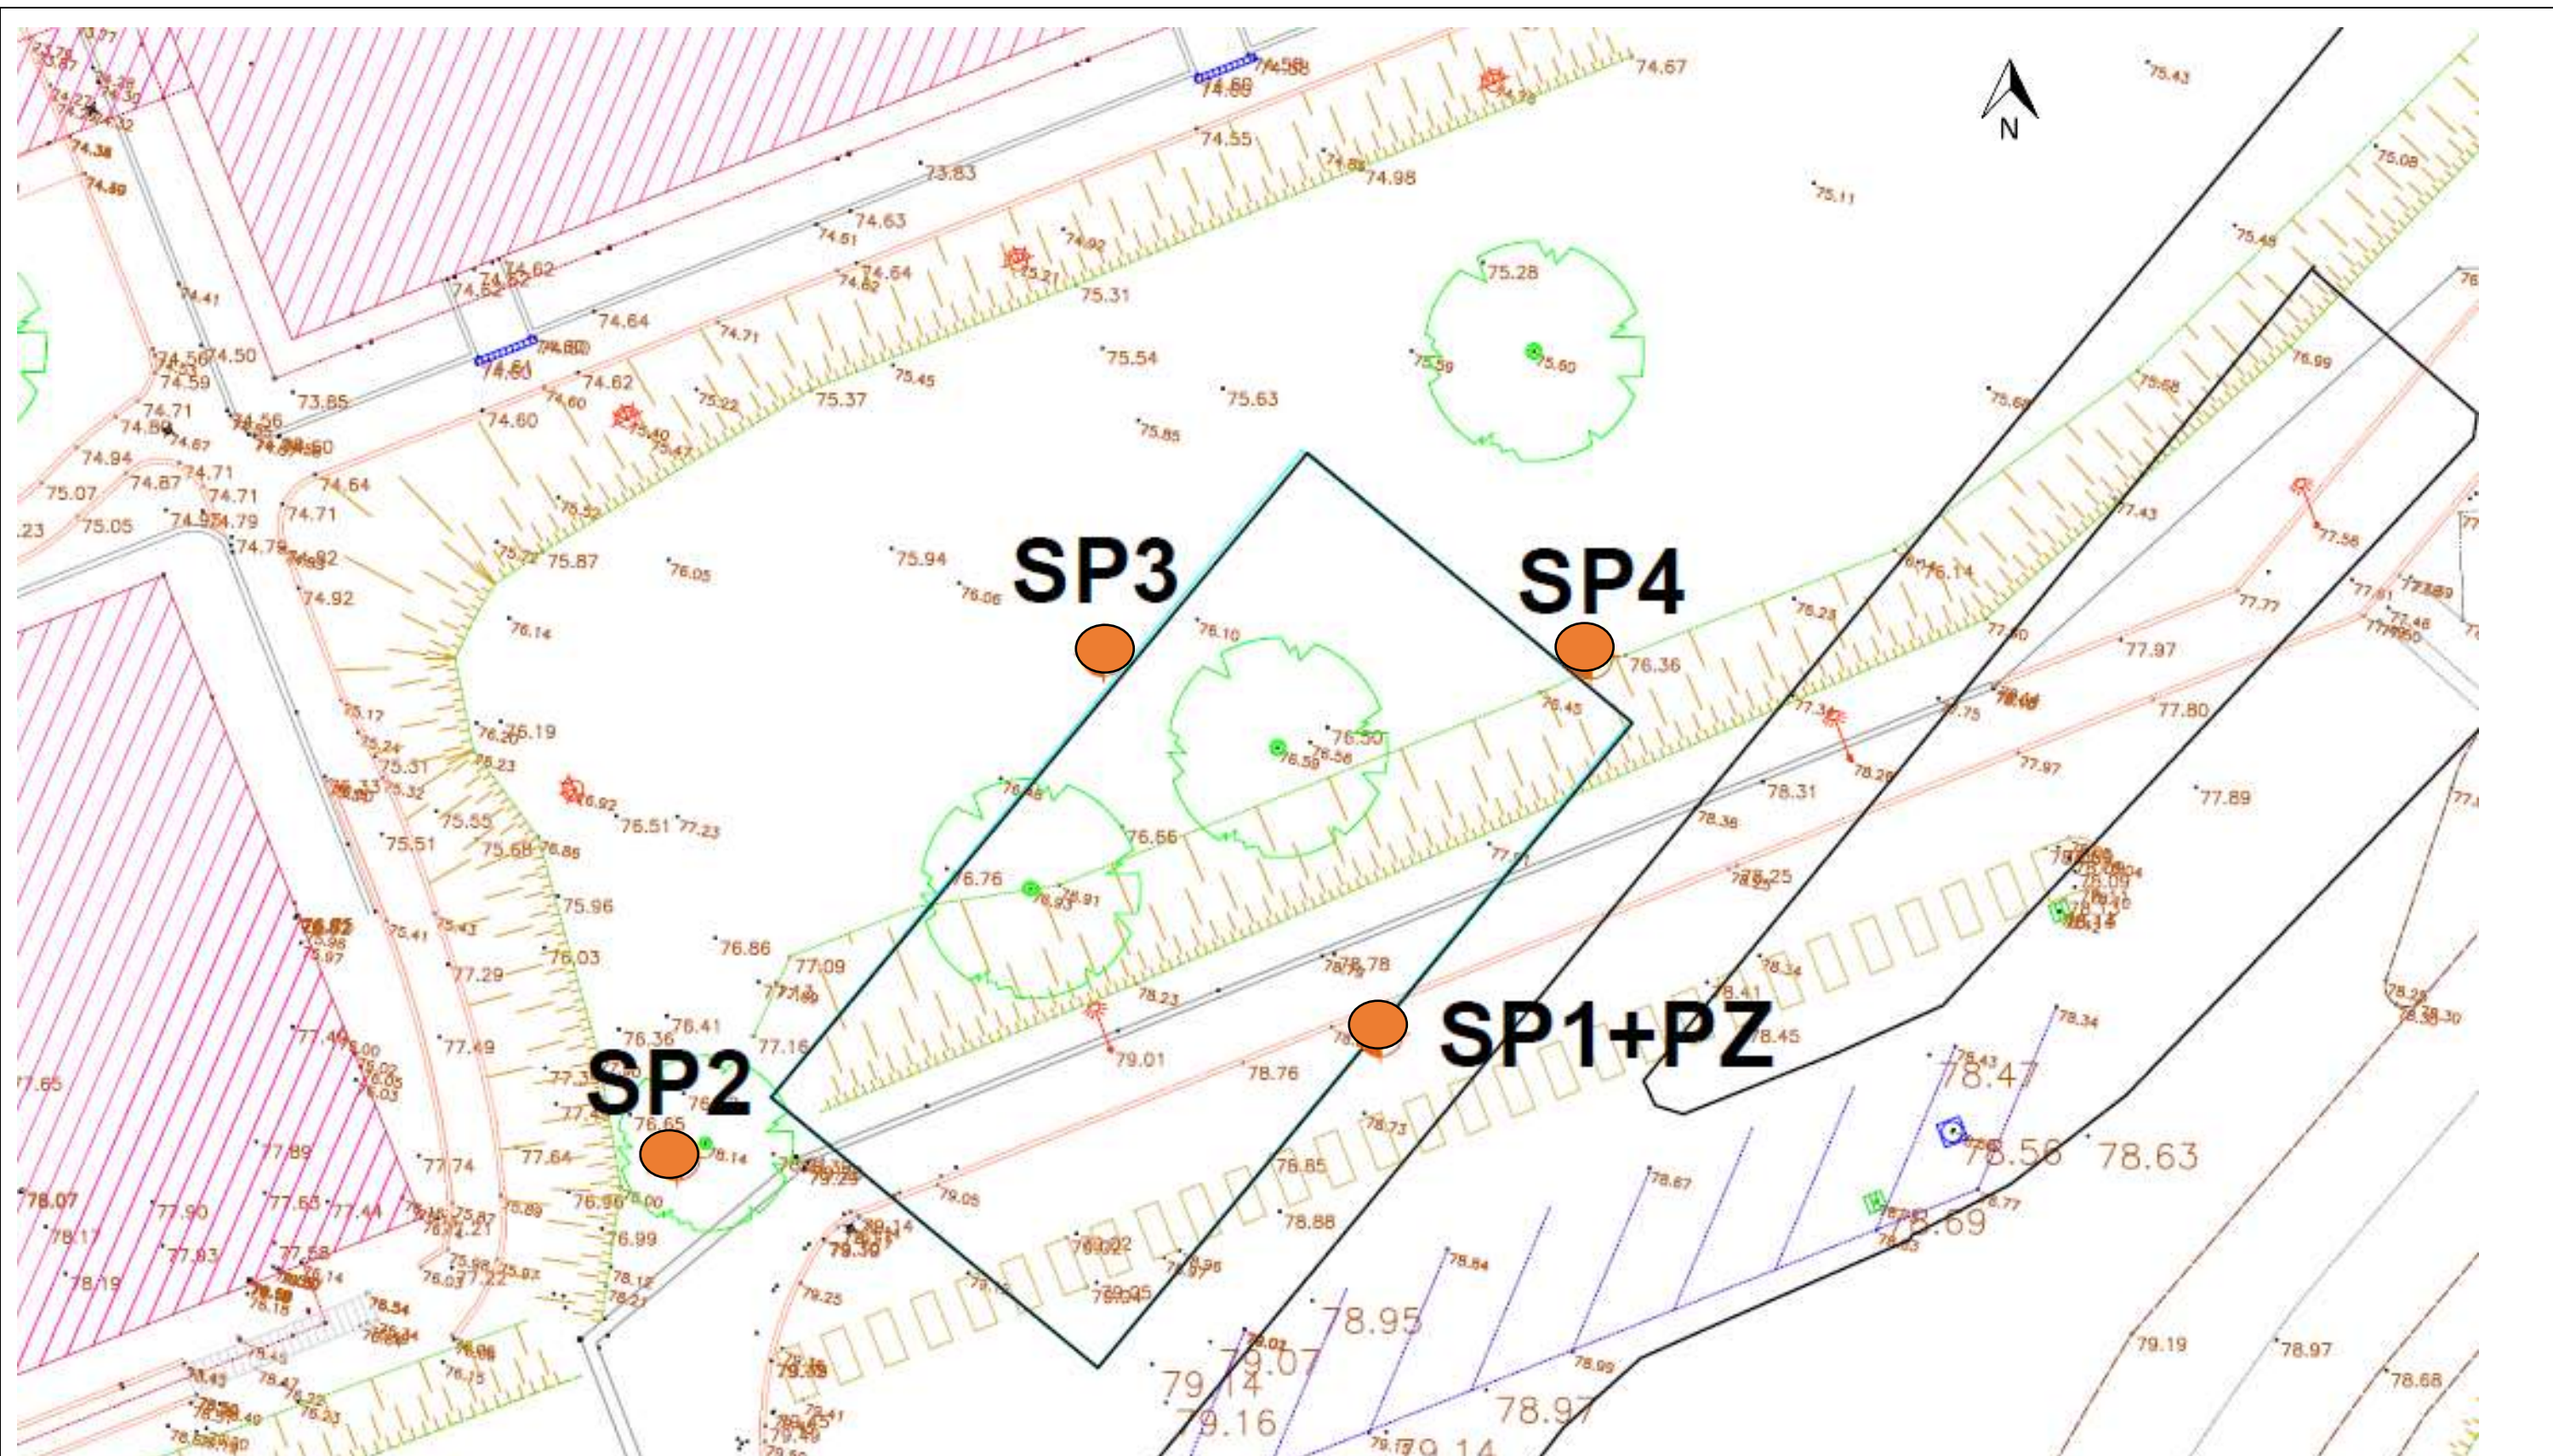
● Sondages pressiométriques

**BRUZ (35) – La roche Marguerite**  
**Construction d'un bâtiment PAF (Poste d'accueil et de**  
**filtrage)**

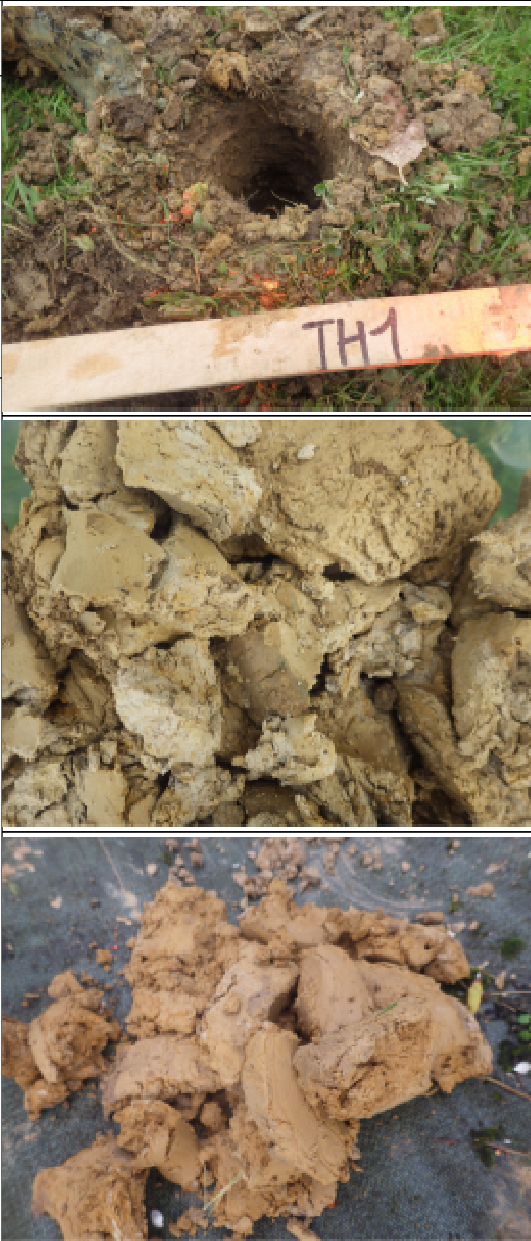
| Cote (m) | Profondeur (m) | Niveau d'eau | Outil | Lithologie | Classe GTR | Images |
|---|---|---|---|---|---|---|
| 74.2 | 0.2 | 0.20 m | Tarière Ø 100 mm | Terre végétale limoneuse marron<br>0.20 m | A1th | |
| 74 | | | | Limon légèrement argileux bariolé brun, beige et grisâtre.<br>1.00 m | | |
| 73.4 | 1.0 | | | Limon beige-orangé, légèrement bariolé beige et grisâtre.<br>2.00 m | | |

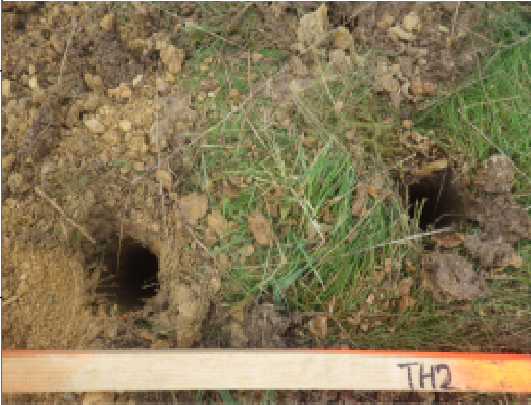
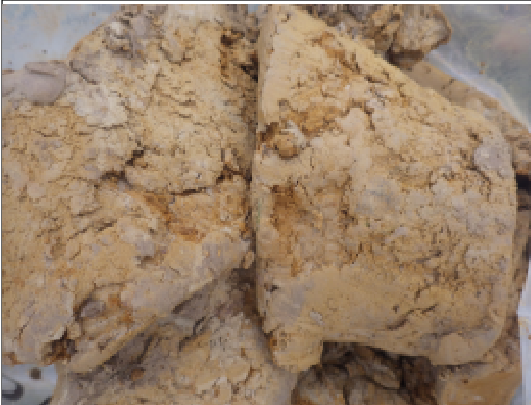
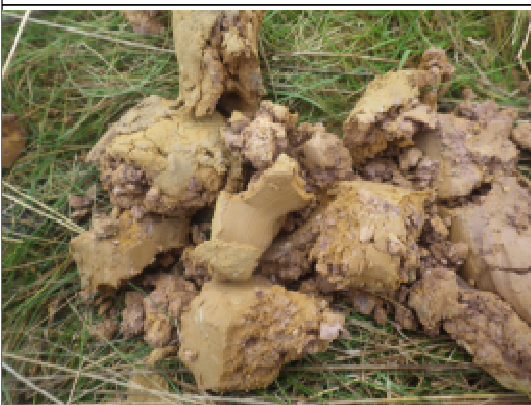
| Cote (m) | Profondeur (m) | Niveau d'eau | Outil | Lithologie | Classe GTR | Images |
|---|---|---|---|---|---|---|
| 71.3 | 0.2 | 0.20 m | Tarière Ø 100 mm | Terre végétale limoneuse marron<br>0.20 m | A1th | |
| 71 | | Suintement des parois | | Limon beige-orangé, légèrement bariolé beige et grisâtre.<br>0.80 m | | |
| 70.7 | 0.8 | | | Limon graveleux beige-orangé, bariolé violacé et grisâtre, à petits cailloux violacé de schiste altéré<br>1.10 m | | |
| 70.4 | 1.1 | | | Schiste décomposé en limon grossier jaunâtre à jaune beige, à petits cailloux de schiste très altéré<br>2.00 m | | |

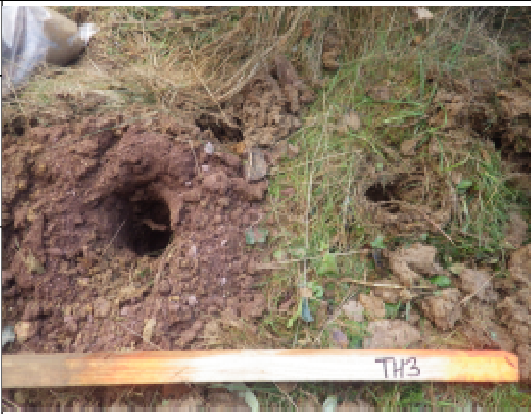
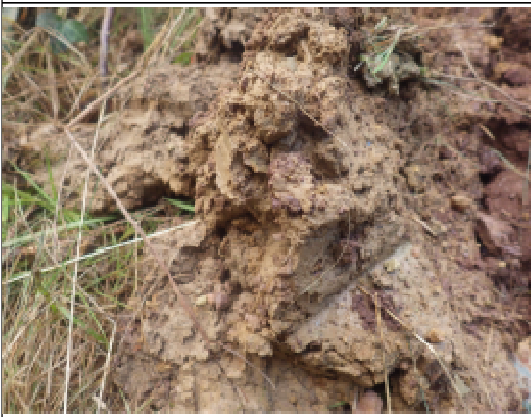
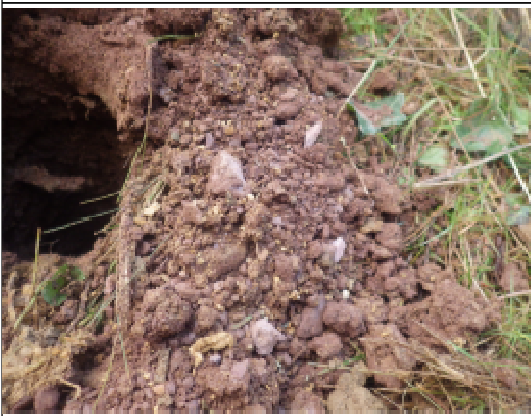
Profondeur du forage : 1.5 m

| Cote (m) | Profondeur (m) | Niveau d'eau | Outil | Lithologie | Classe GTR | Images |
|---|---|---|---|---|---|---|
| 69.6 | 0.2 | 0.20 m | Tarière Ø 100 mm | <br>Limon terreux brun<br>0.20 m | A1th | |
| 69.2 | 0.6 | <br>Limon légèrement argileux, bariolé beige et gris, quelques petits cailloux.<br>Humide<br>0.60 m | | | | |
| 69 | 1 | <br>Schiste altéré, violacé à brun-violacé, débit en petits cailloux et matrice limoneuse<br>1.50 m | | | | |
| 68.3 | 1.5 | Suintement des parois, remplissage du sondage. | | | | |

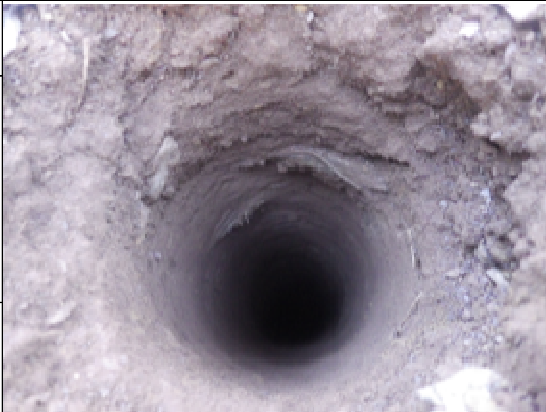
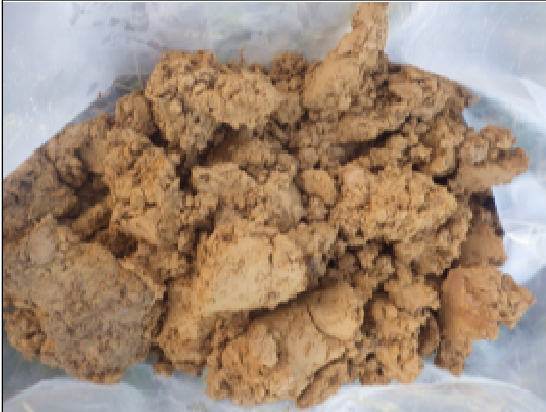
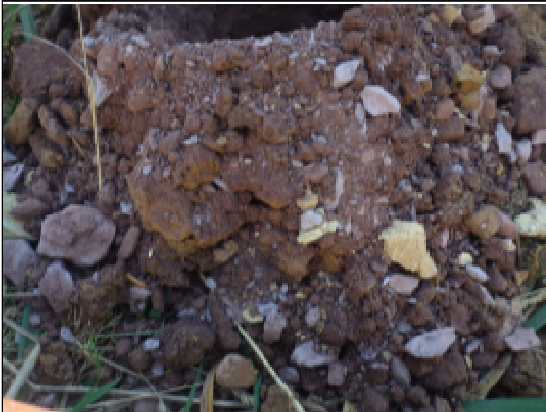
Profondeur du forage : 1.1 m

| Cote (m) | Profondeur (m) | Niveau d'eau | Outil | Lithologie | Classe GTR | Images |
|---|---|---|---|---|---|---|
| 67 | 0 | Pas de venue d'eau observée | Tarière Ø 100 mm | Limon terreux brun<br>0.20 m | A1th | <br><br> |
| 66.8 | 0.2 | | | Limon beige à beige-grisâtre, très légèrement graveleux (graviers de schiste)<br>0.80 m | | |
| 66.2 | 0.8 | | | Schiste altéré, violacé débit en plaquettes et matrice limoneuse<br>1.10 m | | |

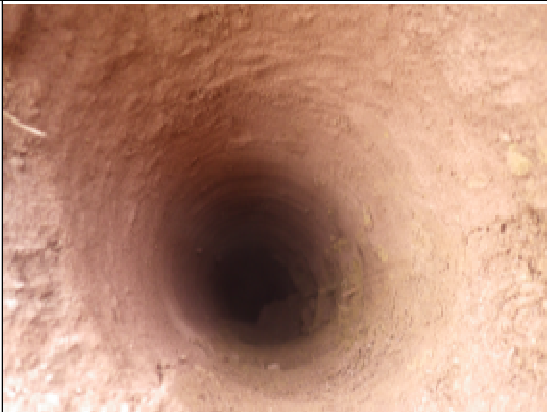
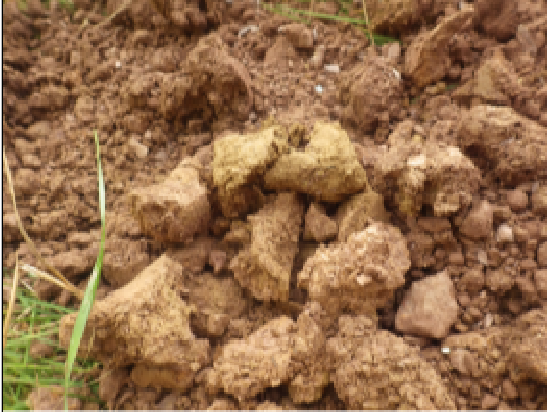
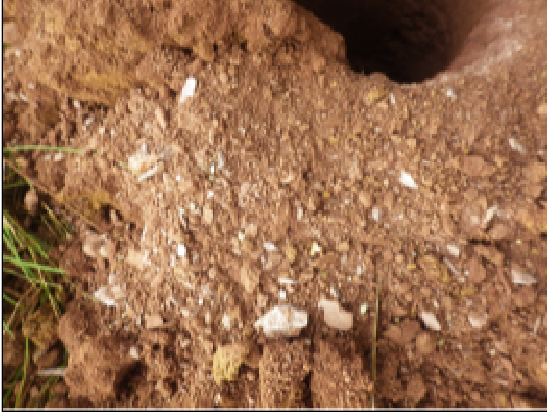
Profondeur du forage : 1.1 m

| Cote (m) | Profondeur (m) | Niveau d'eau | Outil | Lithologie | Classe GTR | Images |
|---|---|---|---|---|---|---|
| 65.3 | 0.2 | Pas de venue d'eau observée | Tarière Ø 100 mm | 0.20 m<br>Limon terreux brun | | |
| 65 | | | | Limon bariolé brun-beige, devenant violacé à petits cailloux de schiste altéré | | |
| 64.4 | 1.1 | | | 1.10 m<br>Schiste altéré, violacé débit en plaquettes et matrice limoneuse | | |

Observations : Refus progression lente à 1.1 m/TA.  
 Bonne tenue des parois.

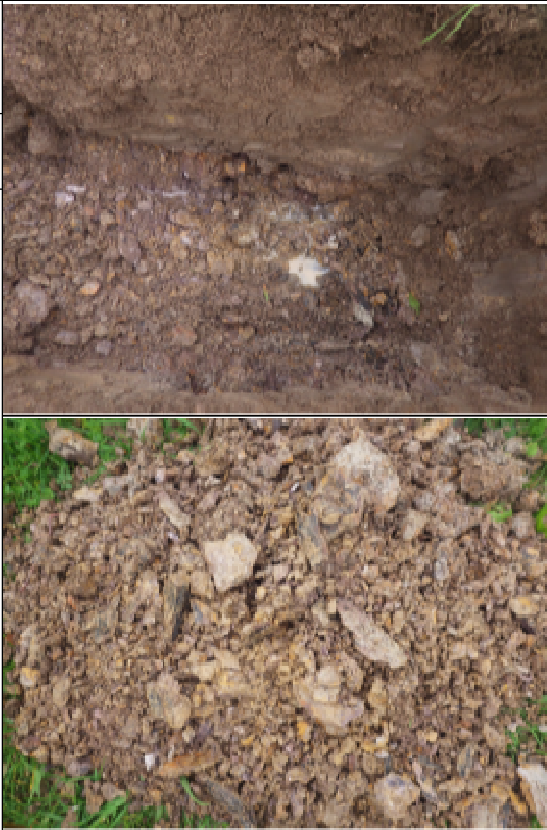
Profondeur du forage : **0.5 m**

| Cote (m) | Profondeur (m) | Niveau d'eau | Outil | Lithologie | Classe GTR | Images |
|---|---|---|---|---|---|---|
| 52 | 0 | Pas de venue d'eau observée | Godet à dents 45 cm | Terre végétale et limon sableux fin, terreux marron | C1B5 | |
| 51.7 | 0.5 | | | Schiste altéré, violacé bariolé gris et beige, débit en plaquettes anguleuses, peu de remplissage limoneux. Ø max 10 cm<br>Terrassement difficile | | |

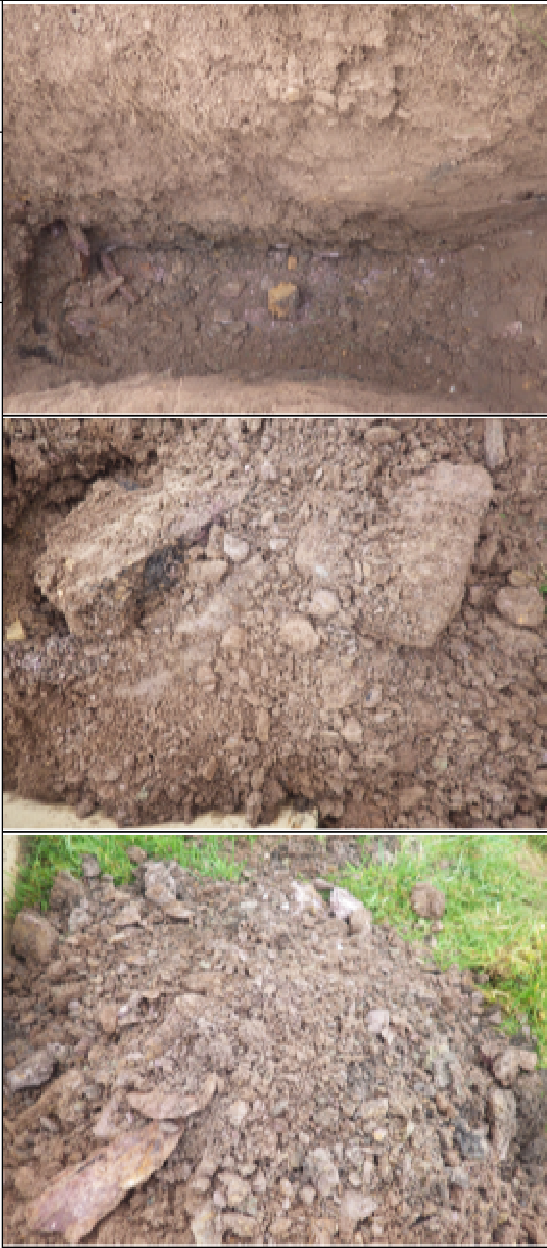
Profondeur du forage : **1.0 m**

| Cote (m) | Profondeur (m) | Niveau d'eau | Outil | Lithologie | Classe GTR | Images |
|---|---|---|---|---|---|---|
| 53.1 | 0.4 | 0.60<br>Humide et suintements | Godet à dents 45 cm | Terre végétale limono-graveleuse marron<br>0.35 m | C1B5th | |
| 53 | | | | Remblais : Limon graveleux marron à marron-rougeâtre, à cailloux de schiste majoritaire et croutes d'enrobé (Dmax 25 x 20 x 8 cm). Présence de terre végétale à la base.<br>0.80 m | | |
| 52.6 | 0.8 | | | Schiste altéré, violacé, débit en cailloux avec une matrice limoneuse à graviers de schiste. Terrassement difficile<br>1.00 m | | |

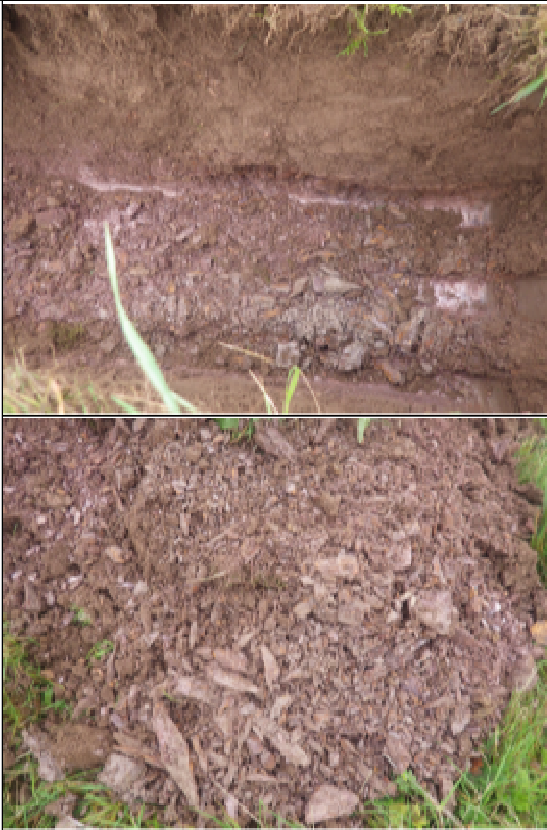
| Cote (m) | Profondeur (m) | Niveau d'eau | Outil | Lithologie | Classe GTR | Images |
|---|---|---|---|---|---|---|
| 51.4 | 0.4 | Pas de venue d'eau observée | Godet à dents 45 cm | Terre végétale limoneuse marron, quelques petits cailloux de schiste<br>0.35 m | | |
| 51.3 | 0.5 | | | Schiste/schiste gréseux altéré, rosé-rougeâtre, débit en petites plaquettes anguleuses et graviers, peu de remplissage. Terrassement difficile<br>0.45 m | | |

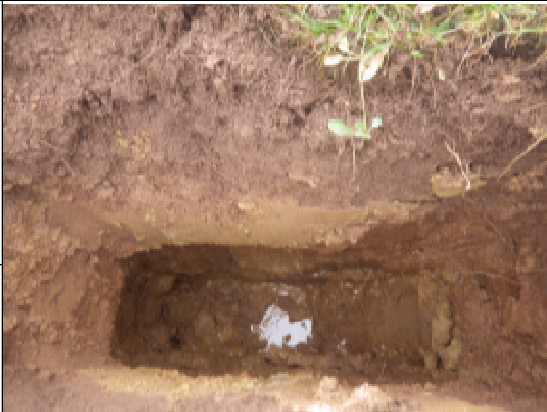
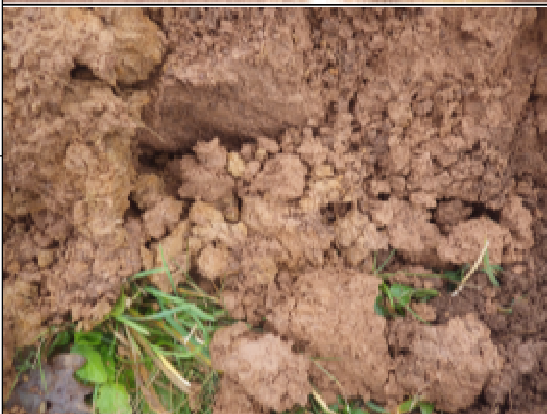
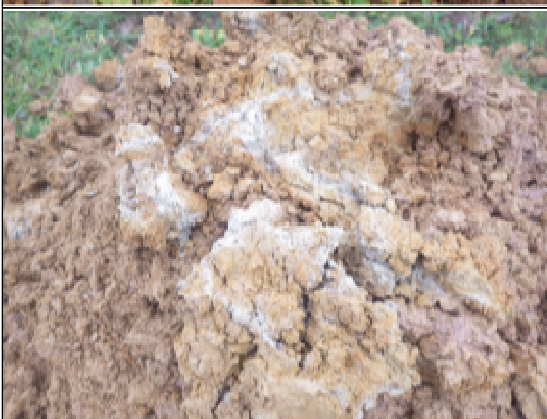
| Cote (m) | Profondeur (m) | Niveau d'eau | Outil | Lithologie | Classe GTR | Images |
|---|---|---|---|---|---|---|
| 49.8 | 0.4 | 0.40 m | Godet à dents 45 cm | Terre végétale limoneuse marron | | |
| | | | | Sable fin limoneux brun | | |
| | | | | Sable fin limoneux légèrement graveleux, bariolé beige et brun à passages gris plus argileux, et quelques passages à cailloux friables de schiste gréseux. Très humide | | |

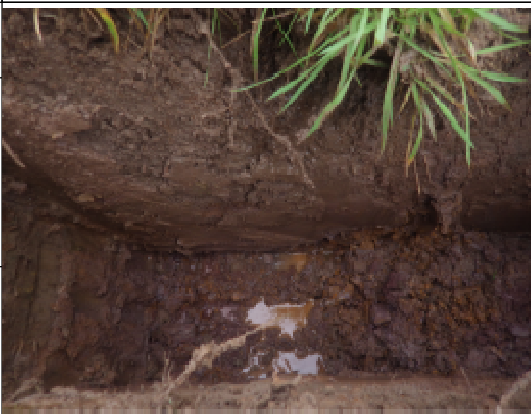
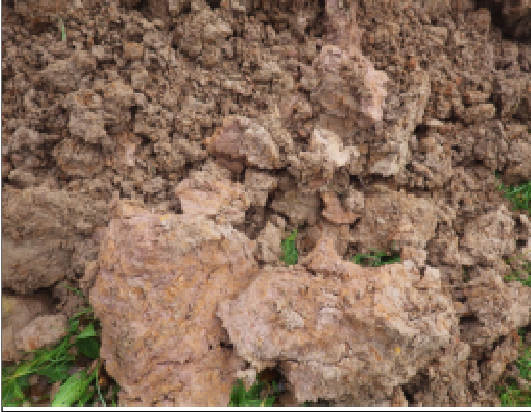
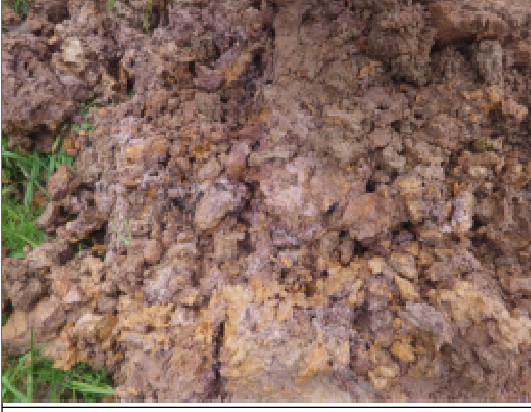
Profondeur du forage : **0.85 m**

| Cote (m) | Profondeur (m) | Niveau d'eau | Outil | Lithologie | Classe GTR | Images |
|---|---|---|---|---|---|---|
| 48 | 0 | 0.10 m<br><br>Venues d'eau importantes - remplissage de la fouille | Godet à dents 45 cm | Terre végétale limoneuse marron<br>0.20 m | A1th | |
| 47.8 | 0.2 | | | Sable très fin peu limoneux, bariolé beige-orangé et rosé-rougeâtre<br>0.70 m | | |
| 47.3 | 0.7 | | | Schiste gréseux rougeatre altéré, débit en plaquettes avec un remplissage sablo-limoneux. Bariolé rougeâtregris et beige. Terrassement difficile<br>0.85 m | | |
