## Rapport de mission de repérage des enrobés contenant de l'amiante et HAP avant réalisation de travaux

R. 4412-97 modifié par le décret 2017-899 du 9 mai 2017  
Circulaire du 15 mai 2013

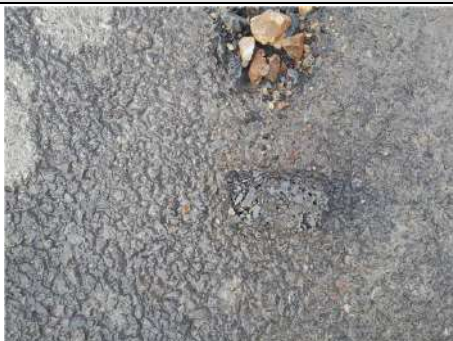
| Nom du client | Numéro de dossier | Localisation |
|---|---|---|
| absence d'amiante | | |
| <b>Objet :</b><br>Enrobé bitumeux / Couche de roulement<br><br><b>Support :</b><br><br><b>Taille :</b><br>Environ 15 cm | | |

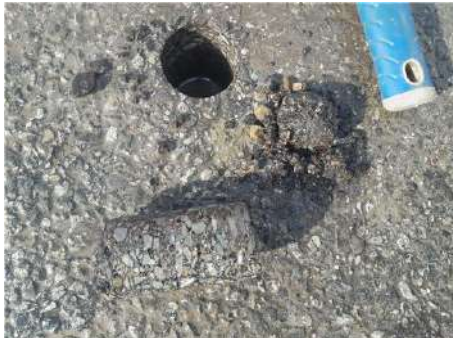
**PRELEVEMENT : P002**

| Nom du client | Numéro de dossier | Localisation |
|---|---|---|
| absence d'amiante | | |
| <b>Objet :</b><br>Enrobé bitumeux / Couche de roulement<br><br><b>Support :</b><br><br><b>Taille :</b><br>Environ 15 cm | | |

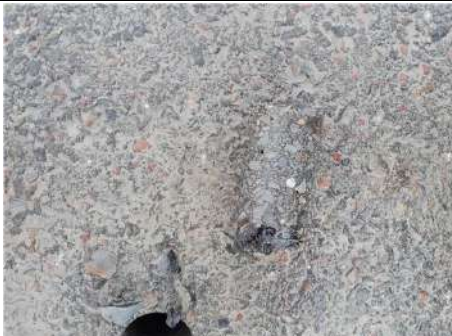
| PRELEVEMENT : P003 | | |

| PRELEVEMENT : P003 | | |
|---|---|---|
| absence d'amiante | | |
| <b>Objet :</b><br>Enrobé bitumeux / Couche de roulement<br><br><b>Support :</b><br><br><b>Taille :</b><br>Environ 15 cm | | |

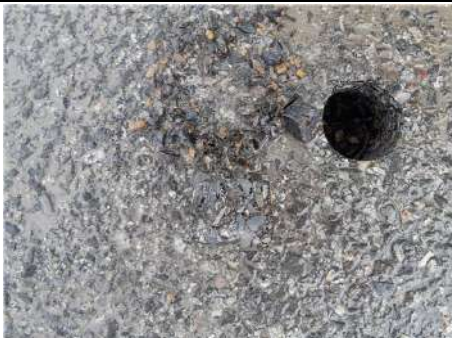
| PRELEVEMENT : P004 | | |

| PRELEVEMENT : P004 | | |
|---|---|---|
| absence d'amiante | | |
| <b>Objet :</b><br>Enrobé bitumeux / Couche de roulement<br><br><b>Support :</b><br><br><b>Taille :</b><br>Environ 15 cm | | |

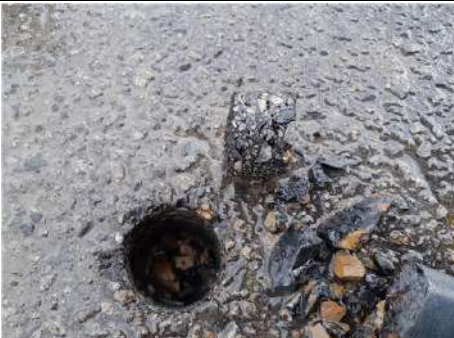
| PRELEVEMENT : P005 | | |

| PRELEVEMENT : P005 | | |
|---|---|---|
| Teneur en HAP < 50 mg/kg - Réutilisation à chaud possible (ou stockage en ISDI) | | |
| <b>Objet :</b><br>Enrobé bitumeux / Couche de roulement<br><br><b>Support :</b><br><br><br><b>Taille :</b><br>Environ 15 cm | | |

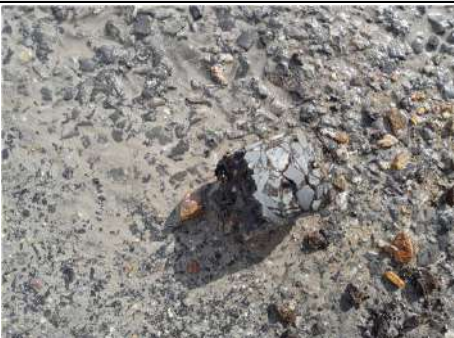
| PRELEVEMENT : P006 | | |

| PRELEVEMENT : P006 | | |
|---|---|---|
| absence d'amiante | | |
| <b>Objet :</b><br>Enrobé bitumeux / Couche de roulement<br><br><b>Support :</b><br><br><br><b>Taille :</b><br>Environ 15 cm | | |

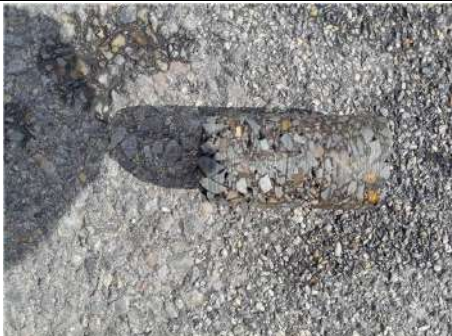
| PRELEVEMENT : P007 | | |

| PRELEVEMENT : P007 | | |
|---|---|---|
| absence d'amiante | | |
| <b>Objet :</b><br>Enrobé bitumeux / Couche de roulement<br><br><b>Support :</b><br><br><b>Taille :</b><br>Environ 15 cm | | |

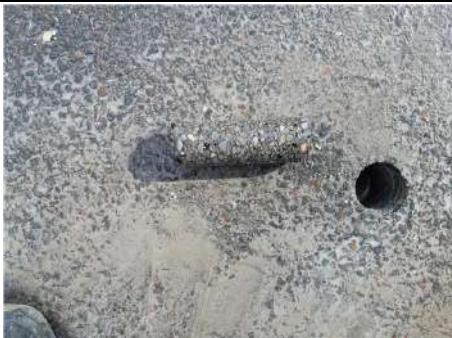
| PRELEVEMENT : P008 | | |

| PRELEVEMENT : P008 | | |
|---|---|---|
| absence d'amiante | | |
| <b>Objet :</b><br>Enrobé bitumeux / Couche de roulement<br><br><b>Support :</b><br><br><b>Taille :</b><br>Environ 15 cm | | |

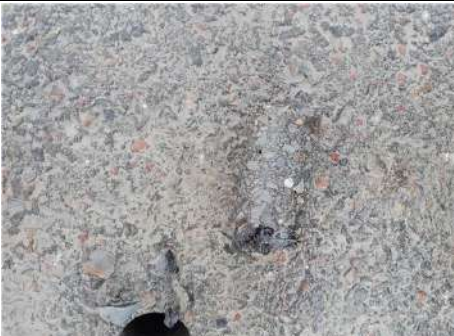
| PRELEVEMENT : P009 | | |

| PRELEVEMENT : P009 | | |
|---|---|---|
| absence d'amiante | | |
| <b>Objet :</b><br>Enrobé bitumeux / Couche de roulement<br><br><b>Support :</b><br><br><b>Taille :</b><br>Environ 15 cm | | |

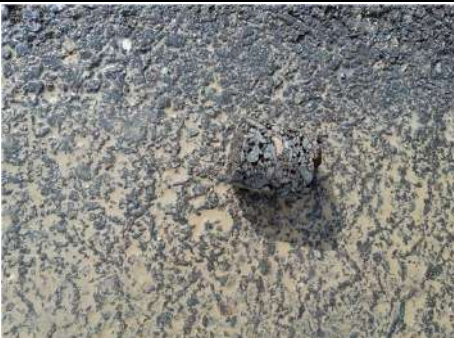
| PRELEVEMENT : P010 | | |

| PRELEVEMENT : P010 | | |
|---|---|---|
| absence d'amiante | | |
| <b>Objet :</b><br>Enrobé bitumeux / Couche de roulement<br><br><b>Support :</b><br><br><b>Taille :</b><br>Environ 15 cm | | |

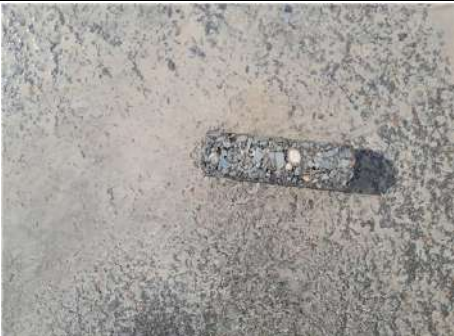
| PRELEVEMENT : P011 | | |

| PRELEVEMENT : P011 | | |
|---|---|---|
| absence d'amiante | | |
| <b>Objet :</b><br>Enrobé bitumeux / Couche de roulement<br><br><b>Support :</b><br><br><b>Taille :</b><br>Environ 15 cm | | |

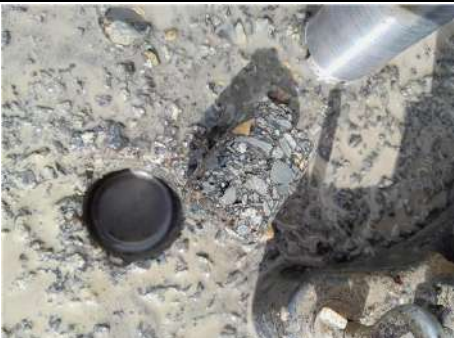
| PRELEVEMENT : P012 | | |

| PRELEVEMENT : P012 | | |
|---|---|---|
| absence d'amiante | | |
| <b>Objet :</b><br>Enrobé bitumeux / Couche de roulement<br><br><b>Support :</b><br><br><b>Taille :</b><br>Environ 15 cm | | |

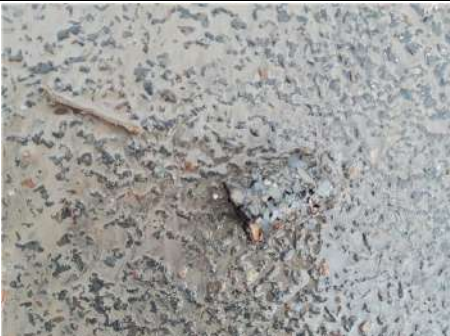
| PRELEVEMENT : P013 | | |

| PRELEVEMENT : P013 | | |
|---|---|---|
| absence d'amiante | | |
| <b>Objet :</b><br>Enrobé bitumeux / Couche de roulement<br><br><b>Support :</b><br><br><b>Taille :</b><br>Environ 15 cm | | |

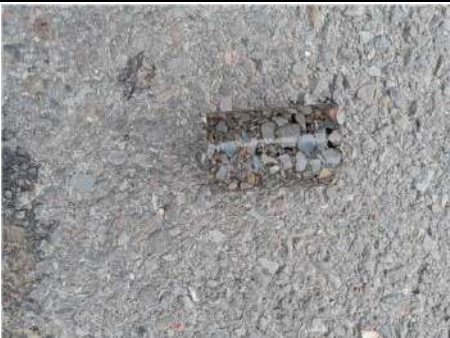
| PRELEVEMENT : P014 | | |

| PRELEVEMENT : P014 | | |
|---|---|---|
| absence d'amiante | | |
| <b>Objet :</b><br>Enrobé bitumeux / Couche de roulement<br><br><b>Support :</b><br><br><b>Taille :</b><br>Environ 15 cm | | |

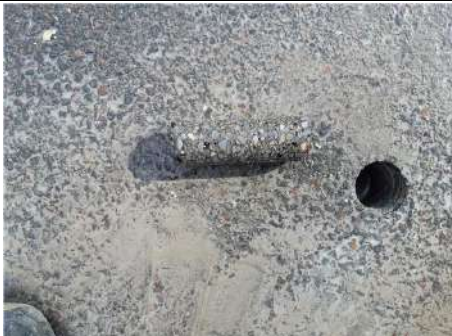
| PRELEVEMENT : P015 | | |

| PRELEVEMENT : P015 | | |
|---|---|---|
| absence d'amiante | | |
| <b>Objet :</b><br>Enrobé bitumeux / Couche de roulement<br><br><b>Support :</b><br><br><b>Taille :</b><br>Environ 15 cm | | |
