## Dossier de diagnostics techniques

Rapport de mission de repérage des matériaux et produits contenant de l'amiante avant réalisation de travaux

Référence AMITRAV-E9057080-2601 20 avril 2026

| Nom | GENDARMERIE NATIONALE CASERNE BEAUSÉJO |

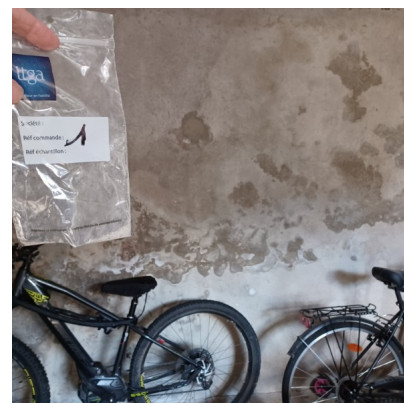
Prélèvement P001

Pièce RDC - Local vélos

Localisation Tous les murs

Matériaux Enduits à base de plâtre ou ciment projetés, lissés ou talochés

Résultat Absence d'amiante

| Localisation | Élément | Matériaux ou produits | Critère de décision | Réf. Prél./Sond. |
|---|---|---|---|---|
| RDC > Local vélos | Tous les murs | Enduits à base de plâtre ou ciment projetés, lissés ou talochés | Résultat d'analyse | P001 |

| EXAMEN VISUEL ET MICROSCOPIQUE | | | | | | | |
|---|---|---|---|---|---|---|---|
| Couche 1 | enduit | dur(e) | gris(e) | MET | 1 | 1 | Non détecté |

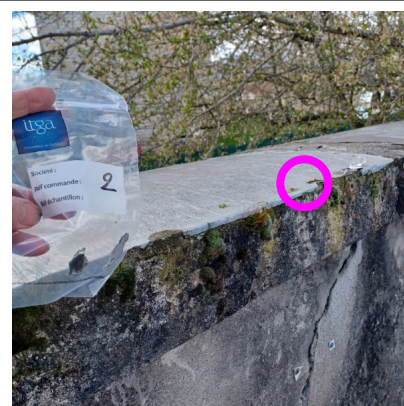
Prélèvement P002

Pièce RDC - Mur zone 3

Localisation Mur

Matériaux Parties planes ou relevés : complexes asphaltés + aluminium

Résultat Absence d'amiante

| Localisation | Élément | Matériaux ou produits | Critère de décision | Réf. Prél./Sond. |
|---|---|---|---|---|
| RDC > Mur zone 3 | Mur | Parties planes ou relevés : complexes asphaltés + aluminium | Résultat d'analyse | P002 |

| EXAMEN VISUEL ET MICROSCOPIQUE | | | | | | | |
|---|---|---|---|---|---|---|---|
| Couche 1 | matériau | bitumineux(se) | noir(e) | MET | 1 | 1 | Non détecté |

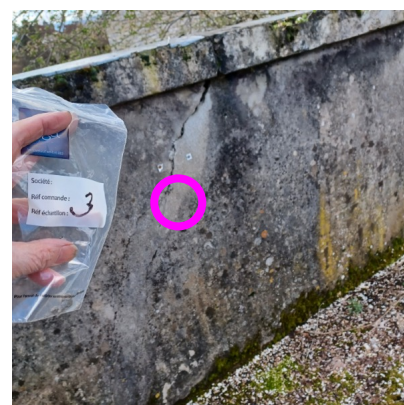
Prélèvement P003

Pièce RDC - Mur zone 3

Localisation Mur

Matériaux Enduits extérieurs (projetés, lissés ou talochés)

Résultat Absence d'amiante

| Localisation | Élément | Matériaux ou produits | Critère de décision | Réf. Prél./Sond. |
|---|---|---|---|---|
| | Mur | Enduits extérieurs (projetés, lissés ou talochés) | Résultat d'analyse | P003 |

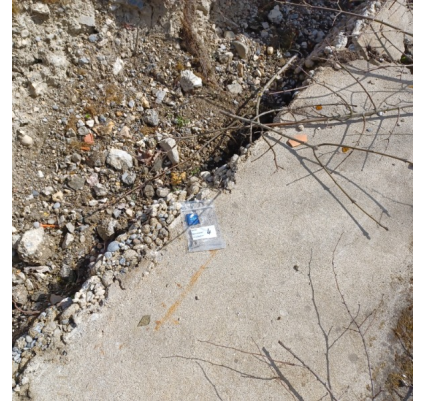
Prélèvement P004  
Pièce RDC - Mur zone 4  
Localisation Mur  
Matériaux Enduits extérieurs (projetés, lissés ou talochés)  
Date 27 mars 2026  
Résultat Absence d'amiante  
Commentaire

| Localisation | Élément | Matériaux ou produits | Critère de décision | Réf. Prél./Sond. |
|---|---|---|---|---|
| RDC > Mur zone 4 | Mur | Enduits extérieurs (projetés, lissés ou talochés) | Résultat d'analyse | P004 |

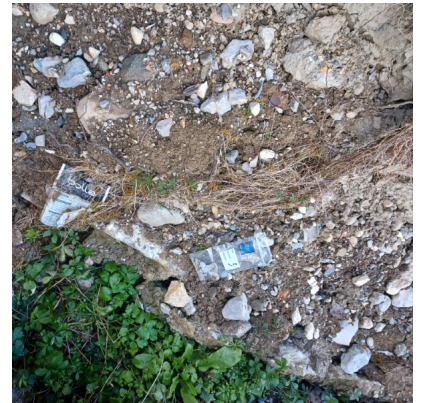
Prélèvement P005  
Pièce RDC - Mur zone 4  
Localisation Fondation  
Matériaux Béton  
Date 27 mars 2026  
Résultat Absence d'amiante  
Commentaire

| Localisation | Élément | Matériaux ou produits | Critère de décision | Réf. Prél./Sond. |
|---|---|---|---|---|
| | Fondation | Béton | Résultat d'analyse | P005 |

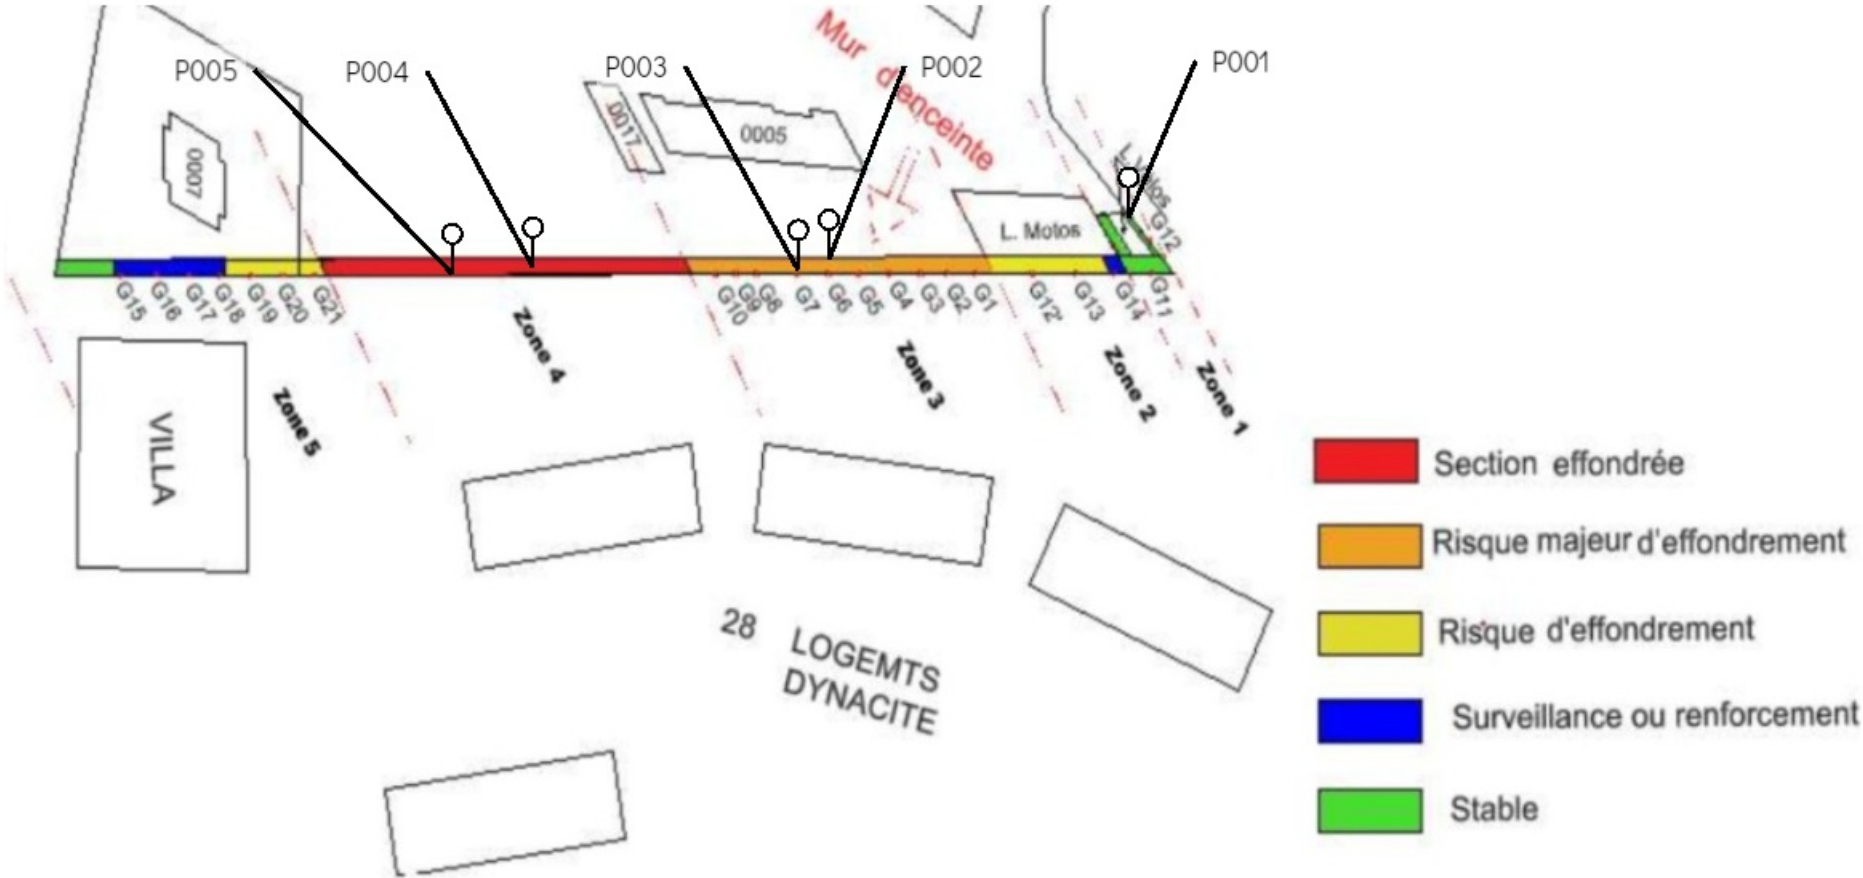
| Prélèvements | |
|---|---|
| P004 | Mur zone 4 Mur<br>Enduits extérieurs (projetés, lissés ou talochés) |
| P005 | Mur zone 4 Fondation<br>Béton |
