## Dossier technique amiante

Adresse : .....CIO BRUAY LA BUISSIÈRE

137 Rue Ile de France

## **Rapport de mission de repérage des matériaux et produits contenant de l'amiante à intégrer au Dossier technique amiante**

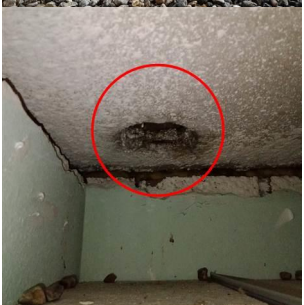
| Localisation | Identifiant + Description | Conclusion (justification) | Etat de conservation** et préconisations* | Photo |
|---|---|---|---|---|
| Sanitaires | <b>Identifiant:</b> M001<br><b>Description:</b> Conduit de ventilation en fibrociment<br><b>Composant de la construction:</b> 1 - Couvertures, Toitures, Terrasses et étanchéités - Éléments associés à la toiture<br><b>Partie à sonder:</b> Conduit de ventilation<br><b>Liste selon annexe.13-9 du CSP:</b> B | Présence d'amiante (Sur jugement de l'opérateur) | Matériau non dégradé<br><br><b>Résultat</b> EP**<br><br><b>Préconisation :</b> Il est recommandé de réaliser une évaluation périodique. | <br> |

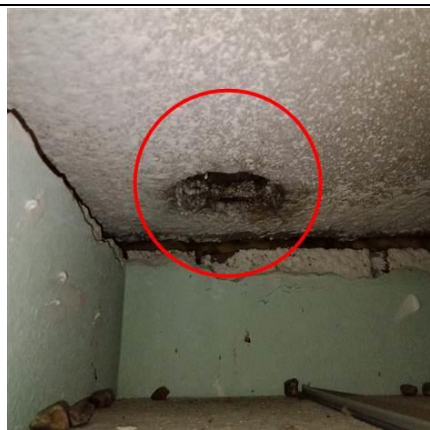
Photo n° Ph001

Localisation : Sanitaires

Partie d'ouvrage : Conduit de ventilation

Description : Conduit de ventilation en fibro-ciment

**Conduit de ventilation en fibro-ciment (Sanitaires) pour lequel il est recommandé de réaliser une évaluation périodique.\***

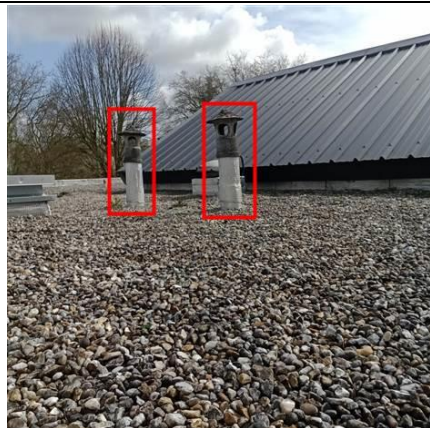
Photo n° Ph001

Localisation : Toiture

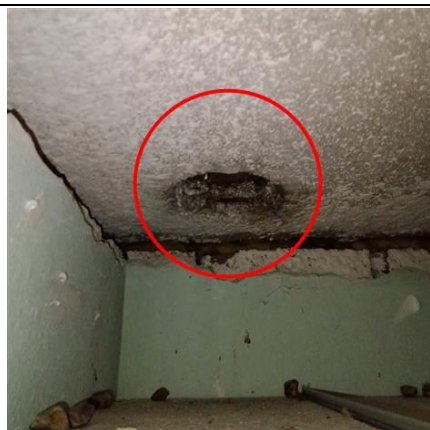
Photo n° Ph001

Localisation : Sanitaires

Partie d'ouvrage : Conduit de ventilation

Description : Conduit de ventilation en fibro-ciment

| Date de la visite | Type de repérage | Matériau ou produit | Localisation précise | Etat de conservation | MESURES préconisées par l'opérateur | Photo |
|---|---|---|---|---|---|---|
| 11/04/2023 | DTA | Conduit de ventilation en fibrociment | Sanitaires<br>Référence photo : Ph001 | EP | il est recommandé de réaliser une évaluation périodique. | |
