## Rapport de mission de repérage amiante avant travaux sur enrobés

Numéro de dossier : 2023-07-42105-UNIVERSITÉ-DE-LYON -  
Date du repérage : BATIMENT SAONE  
27/06/2023

Adresse : Rue : ..... **3 Quai Chauveau**  
Bât., escalier, niveau, appartement n°, lot n°: **Bâtiment Saône**  
Code postal, ville : . **69009 LYON**

Périmètre de repérage : ..... **Contour extérieur du bâtiment**

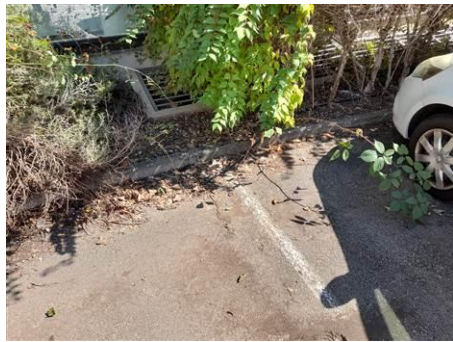
#### IDENTIFICATION DU CAROTTAGE : 001 / P0278

**Commentaires :** Sans objet

| Référence de la couche | Analyse amiante<br>Conclusion | Analyse HAP<br>Conclusion |
|---|---|---|
| Couche 01 | Oui<br>Amiante non détecté | Oui<br><50 mg/kg |

| N° éch. | Référence client | Description visuelle | Technique utilisée / Analyste | Préparation | | Résultats |
|---|---|---|---|---|---|---|
| 001-1 | P0278 - - - - - Enrobe cour - Extérieur | Prise d'essai n°1 matériau dur bitumineux de type enrobé (visiblement monocouche) granulats (blanc) | <b>MOLP</b> * / FME3 | 2 / 2 * | - * | Analyse réalisée * non conclusive |
| 001-2 | P0278 - - - - - Enrobe cour - Extérieur | Prise d'essai n°1 matériau dur bitumineux de type enrobé (visiblement monocouche) granulats (blanc) | <b>MET</b> * / M2RG | 1 / 2 * | Calcination et attaque acide (méthode interne de traitement) | Fibres d'amiante * non détectées |

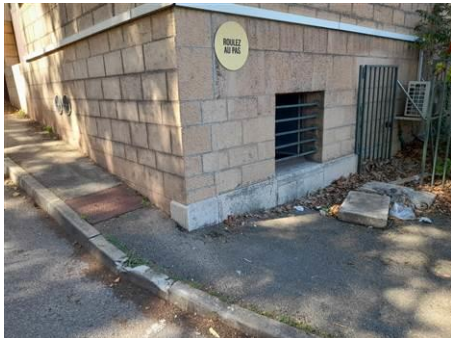
**IDENTIFICATION DU CAROTTAGE : 002 / P0279**

**Commentaires :** Sans objet

| Référence de la couche | Analyse amiante Conclusion | Analyse HAP Conclusion |
|---|---|---|
| Couche 01 | Oui<br>Amiante non détecté | Oui<br><50 mg/kg |

| N° éch. | Référence client | Description visuelle | Technique utilisée / Analyste | Préparation | | Résultats |
|---|---|---|---|---|---|---|
| 002-1 | P0279 - - - - - Enrobe trottoir - Extérieur | Prise d'essai n°1 matériau dur bitumineux de type enrobé (visiblement monocouche) granulats (blanc) | <b>MOLP</b> * / FME3 | 2 / 2 * | - * | Analyse réalisée non conclusive * |
| 002-2 | P0279 - - - - - Enrobe trottoir - Extérieur | Prise d'essai n°1 matériau dur bitumineux de type enrobé (visiblement monocouche) granulats (blanc) | <b>MET</b> * / M2RG | 1 / 2 * | Calcination et attaque acide (méthode interne de traitement) | Fibres d'amiante non détectées * |

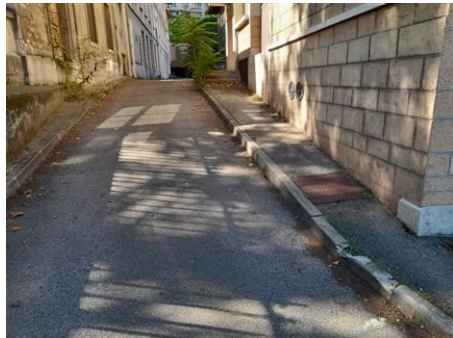
**IDENTIFICATION DU CAROTTAGE : 003 / P0280**

**Commentaires :** Sans objet

| Référence de la couche | Analyse amiante Conclusion | Analyse HAP Conclusion |
|---|---|---|
| Couche 01 | Oui<br>Amiante non détecté | Oui<br><50 mg/kg |

| N° éch. | Référence client | Description visuelle | Technique utilisée / Analyste | Préparation | | Résultats |
|---|---|---|---|---|---|---|
| 003-1 | P0280 - - - - - Enrobe acces vehicule - Extérieur | Prise d'essai n°1 matériau dur bitumineux de type enrobé (visiblement monocouche) granulats (blanc) | <b>MOLP</b> * / FME3 | 2 / 2 * | - * | Analyse réalisée non conclusive * |
| 003-2 | P0280 - - - - - Enrobe acces vehicule - Extérieur | Prise d'essai n°1 matériau dur bitumineux de type enrobé (visiblement monocouche) granulats (blanc) | <b>MET</b> * / FPDV | 1 / 2 * | Calcination et attaque acide (méthode interne de traitement) * | Fibres d'amiante non détectées * |

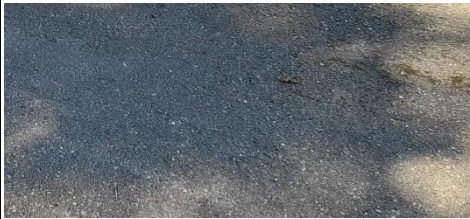
**IDENTIFICATION DU CAROTTAGE : 004 / P0281**

**Commentaires :** Sans objet

| Référence de la couche | Analyse amiante<br>Conclusion | Analyse HAP<br>Conclusion |
|---|---|---|
| Couche 01 | Oui<br>Amiante non détecté | Oui<br><50 mg/kg |

| N° éch. | Référence client | Description visuelle | Technique utilisée / Analyste | Préparation | | Résultats |
|---|---|---|---|---|---|---|
| 004-1 | P0281 - - - - Enrobe trottoir - Exterieur | Prise d'essai n°1 matériau dur bitumineux de type enrobé (visiblement monocouche) granulats (blanc) | <b>MOLP</b> / FME3 * | 2 / 2 * | - * | Analyse réalisée non conclusive * |
| 004-2 | P0281 - - - - Enrobe trottoir - Exterieur | Prise d'essai n°1 matériau dur bitumineux de type enrobé (visiblement monocouche) granulats (blanc) | <b>MET</b> / M2RG * | 1 / 2 * | Calcination et attaque acide (méthode interne de traitement) | Fibres d'amiante non détectées * |
