# Dossier Technique Amiante

17 BOULEVARD 1ER RAM  
(DDFIP)  
10000 TROYES

Référence du dossier : 2401CGERE - BI8280000001955

# Rapport de repérage des matériaux et produits contenant de l'amiante à intégrer au Dossier Technique Amiante

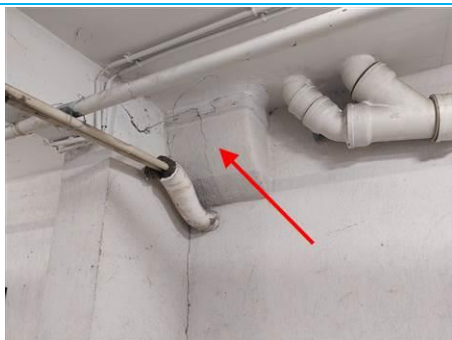
Matériaux : ZPSO-004  
Prélèvement :  
Description : Conduits  
Localisation : Sous-Sol - Local nettoyage; Sous-Sol -  
Dégagement local gaz; Sous-Sol - Chaufferie  
Résultat : Présence d'amiante

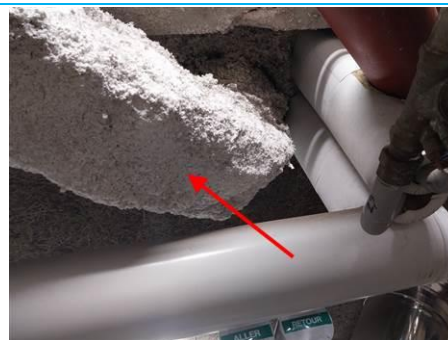
Matériaux : ZPSO-004  
Prélèvement :  
Description : Conduits  
Localisation : Sous-Sol - Local nettoyage; Sous-Sol - Dégagement  
local gaz; Sous-Sol - Chaufferie  
Résultat : Présence d'amiante

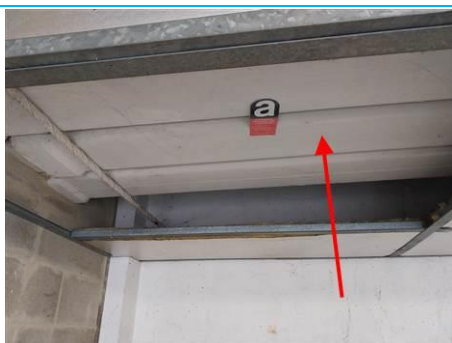
Matériaux : ZPSO-005  
Prélèvement :  
Description : Conduits  
Localisation : Extérieur - Garage 3; Extérieur - Garage 4  
Résultat : Présence d'amiante

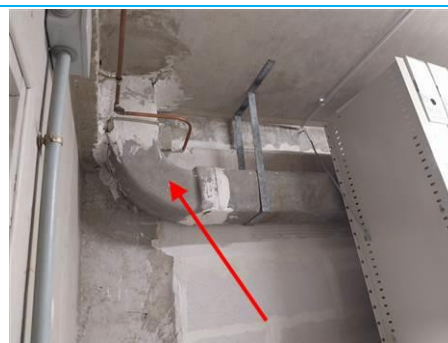
Matériaux : ZPSO-006  
Prélèvement :  
Description : Conduits  
Localisation : Sous-Sol - Local 14  
Résultat : Présence d'amiante

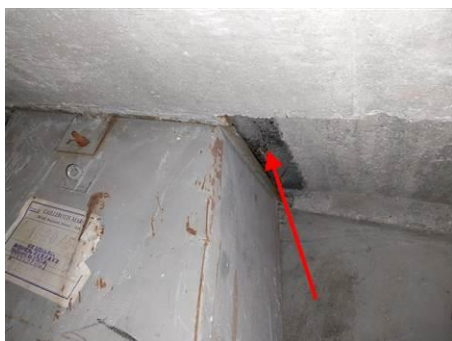
Matériaux : ZPSO-007  
Prélèvement :  
Description : Conduits (ensemble des niveaux)  
Localisation : Sous-Sol - Local vide ordure  
Résultat : Présence d'amiante

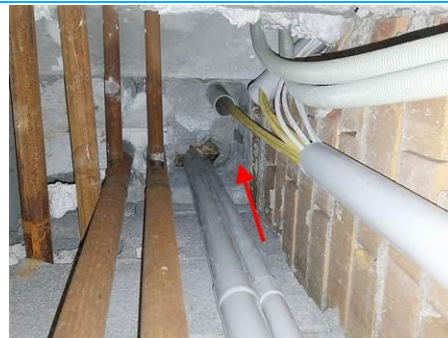
Matériaux : ZPSO-008  
Prélèvement :  
Description : Coffrage perdu (traversant la dalle)  
Localisation : Rez de chaussée - Gaine technique 1; Rez de  
chaussée - Gaine technique 3  
Résultat : Présence d'amiante

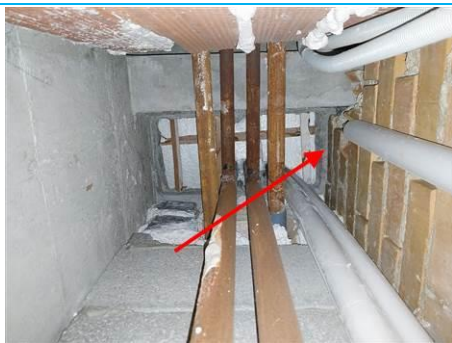
Matériaux : ZPSO-009  
Prélèvement :  
Description : Coffrage perdu (traversant la dalle)  
Localisation : 1er étage - Gaine technique 1  
Résultat : Présence d'amiante

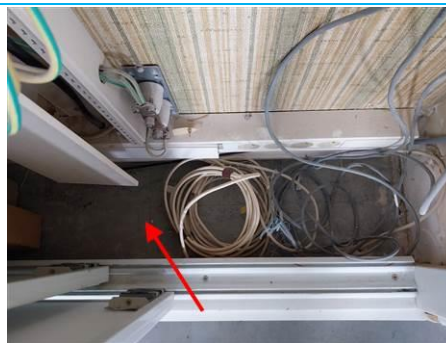
Matériaux : ZPSO-014  
Prélèvement :  
Description : Dalles de sol (placard)  
Localisation : 4ème étage - Bureau SIE 2  
Résultat : Présence d'amiante

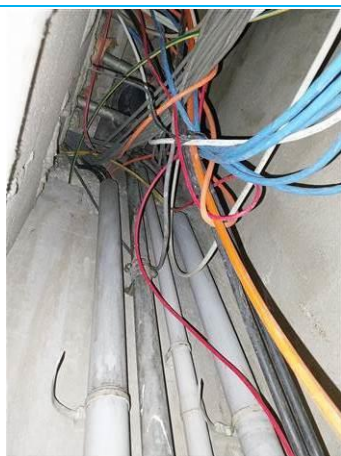
Matériaux : ZPSO-015  
Prélèvement :  
Description : Conduits (ventilation sortant en toiture)  
Localisation : 5ème étage - Gaine technique 1; 5ème étage - Gaine technique 2  
Résultat : Présence d'amiante

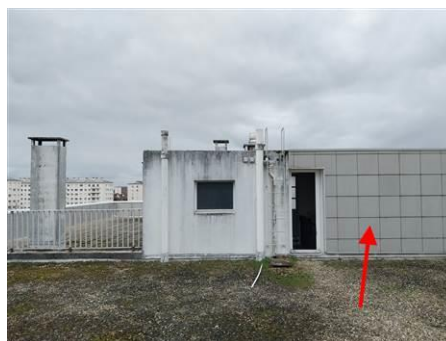
Matériaux : ZPSO-016  
Prélèvement :  
Description : Panneaux (fibres-ciment)  
Localisation : Extérieur - Façade  
Résultat : Présence d'amiante

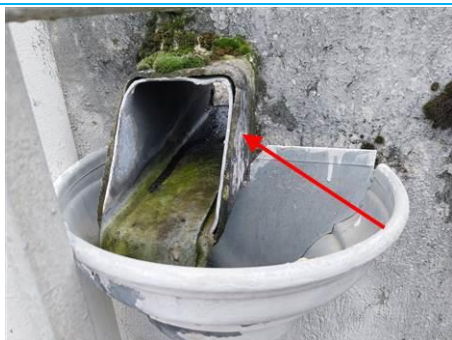
Matériaux : ZPSO-017  
Prélèvement :  
Description : Conduites d'eaux pluviales en amiante-ciment  
Localisation : Extérieur - Toiture  
Résultat : Présence d'amiante

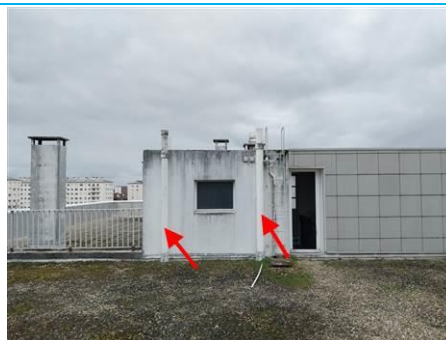
Matériaux : ZPSO-018  
Prélèvement :  
Description : Conduits (ventilation)  
Localisation : Extérieur - Toiture  
Résultat : Présence d'amiante

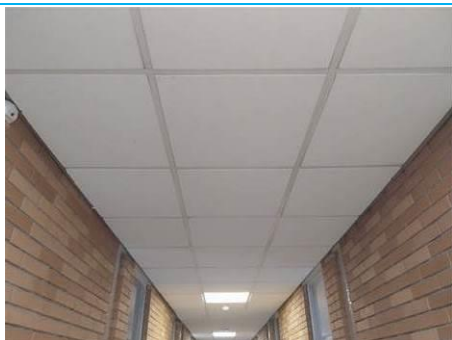
**Résultat :** Absence d'amiante

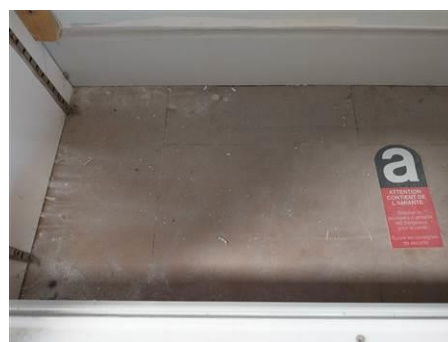
**Matériaux : ZPSO-021**

**Localisation :** Rez de chaussée - Circulation médecin; Rez de chaussée - Cabinet médical; Rez de chaussée - Bureau 1; Rez de chaussée - Bureau 2; Rez de chaussée - Services généraux; Rez de chaussée - SDIF 1; Rez de chaussée - Local technique stock; Rez de chaussée - SIP 1; Rez de chaussée - SIP 2; Rez de chaussée - SDIF 2; Rez de chaussée - SDIF 3; Rez de chaussée - SDIF 4; Rez de chaussée - SDIF 5; Rez de chaussée - SDIF 6; Rez de chaussée - SDIF 7; 1er étage - Salle de réunion; 1er étage - Circulation 1; 1er étage - Bureau CID; 1er étage - Stockage CID; 1er étage - Salle syndicale; 1er étage - SIP archives; 1er étage - SIP recouvrement; 1er étage - SIP 1; 1er étage - SIP 2; 1er étage - SIP 3; 1er étage - Salle de réunion 2; 1er étage - Circulation 2; 1er étage - Stock gestionnaire; 1er étage - Gestionnaire site; 1er étage - Bureau A+; 1er étage - Bureau SIP 5; 1er étage - Bureau SIP 6; 1er étage - Local courrier 1; 1er étage - Local courrier 2; 1er étage - Local technique; 2ème étage - Bureau SPFE 1; 2ème étage - Bureau SPFE 2; 2ème étage - Bureau SPFE 3; 2ème étage - Bureau SPFE 4; 2ème étage - Bureau SPFE 5; 2ème étage - Bureau SPFE 6; 2ème étage - Bureau SPFE 7; 2ème étage - Bureau SPFE 8; 2ème étage - Bureau T.CH 1; 2ème étage - Bureau T.CH 2; 2ème étage - Bureau T.CH 3; 2ème étage - Bureau T.CH 4; 2ème étage - Salle de formation; 2ème étage - Bureau SPEF 9; 2ème étage - Petite salle de réunion; 2ème étage - Local technique; 3ème étage - Bureau PRS; 3ème étage - Bureau PCRE; 3ème étage - Bureau PCFP; 3ème étage - Bureau BDY; 3ème étage - Bureau BCR; 3ème étage - Salle technique; 3ème étage - Bureau 1 DIRCOFI; 3ème étage - Bureau 2 DIRCOFI; 3ème étage - Bureau 3 DIRCOFI; 3ème étage - Bureau 4 DIRCOFI; 3ème étage - Bureau 5 DIRCOFI; 3ème étage - Bureau 1 SRPC; 3ème étage - Bureau 2 SRPC; 3ème étage - Bureau 3 SRPC; 3ème étage - Bureau BDV; 3ème étage - Bureau BDV 2; 3ème étage - Bureau PRS 1; 3ème étage - Bureau PRS 2; 4ème étage - Bureau 2; 4ème étage - Bureau 3; 4ème étage - Bureau 4; 4ème étage - Bureau SAPF; 4ème étage - Bureau SIE; 4ème étage - Archives courriers; 4ème étage - Sanitaires; 4ème étage - Circulation; 4ème étage - Bureau SIE 2; 4ème étage - Bureau SIE 3; 4ème étage - Bureau SIE 4; 4ème étage - Bureau SIE 5; 4ème étage - Bureau SIE 6; 4ème étage - Bureau SIE 7; 4ème étage - Bureau SIE 8; 4ème étage - Bureau SIE 9; 4ème étage - Stockage SIL; 4ème étage - Bureau 1; 5ème étage - Bureau 1; 5ème étage - Bureau 4; 5ème étage - Bureau 5; 5ème étage - Bureau 8; 5ème étage - Bureau 9; 5ème étage - Sanitaires; 5ème étage - Local info

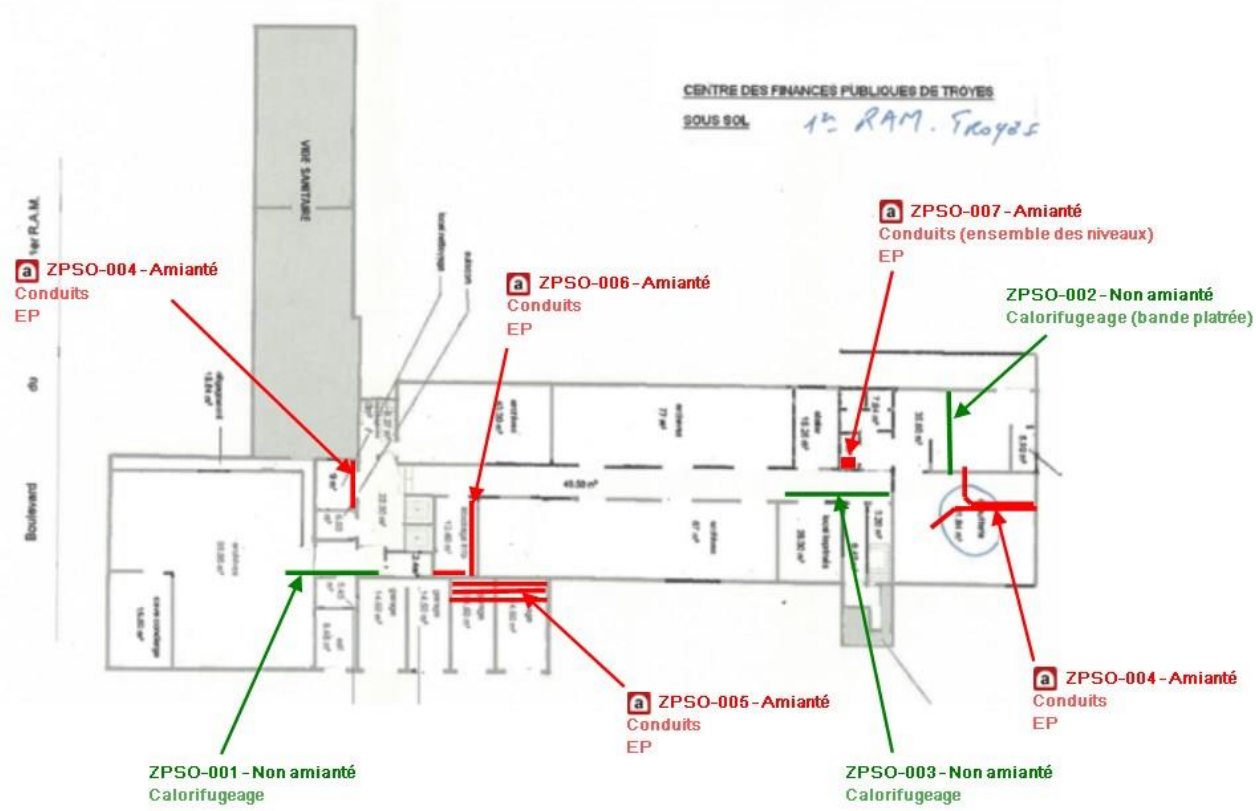
| | Planche de repérage technique |
|---|---|
| | N° planche :1/8 |

| | Planche de repérage technique |
|---|---|
| | Nom du plan :<br>plan sous-sol |

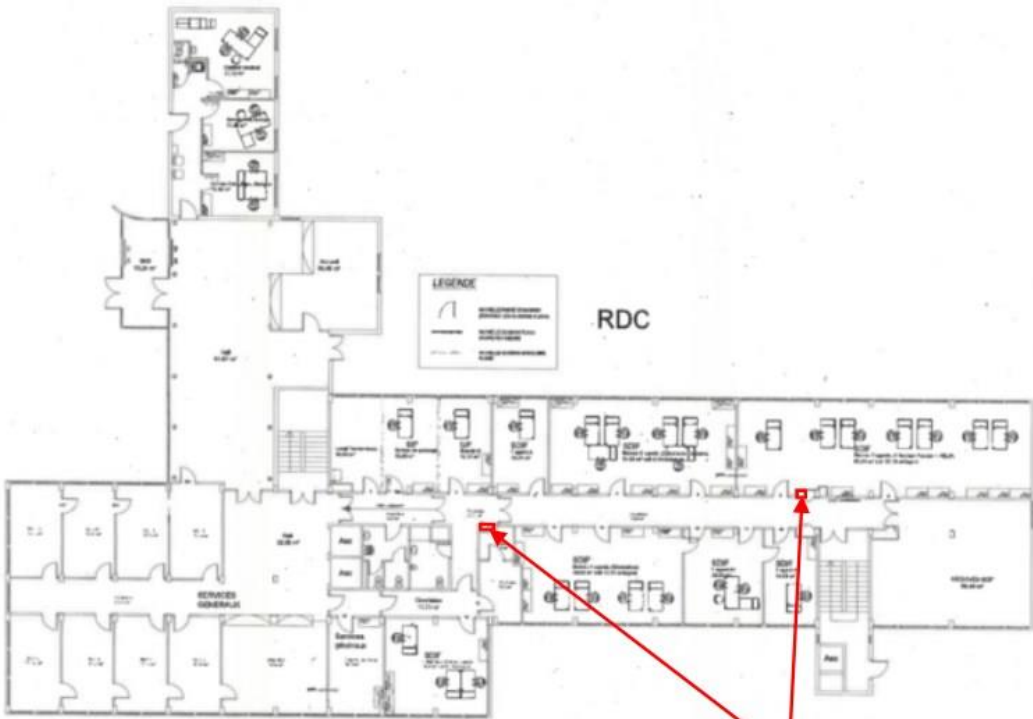
| | Planche de repérage technique |
|---|---|
| <p><b>RDC</b></p> <p><b>LEGende</b></p> <p><b>a</b> ZPSO-008 - Amianté<br/>Coffrage perdu (traversant la dalle)<br/>EP</p> | N° planche : 2/8 |

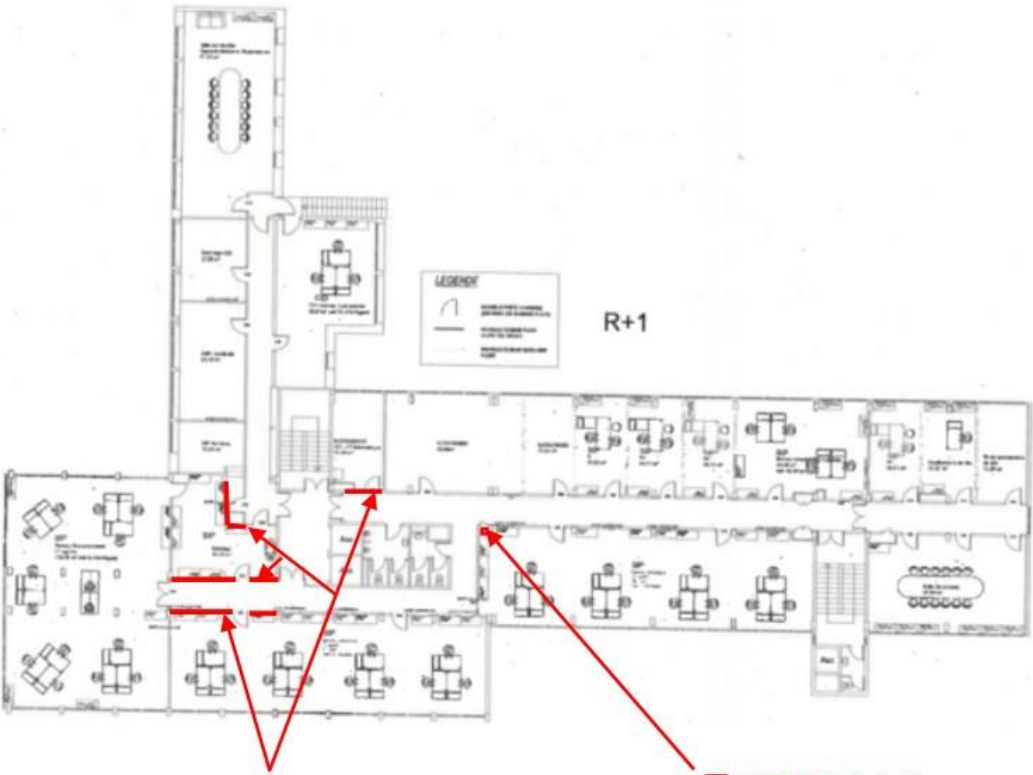
| | Planche de repérage technique |
|---|---|
| <p><b>R+1</b></p> <p><b>LEGENDRE</b></p> <p><b>ZPSO-010 - Amianté</b><br/>Dalles de sol (sous cloisons)<br/>EP</p> <p><b>ZPSO-009 - Amianté</b><br/>Coffrage perdu (traversant la dalle)<br/>EP</p> | N° planche : 3/8 |

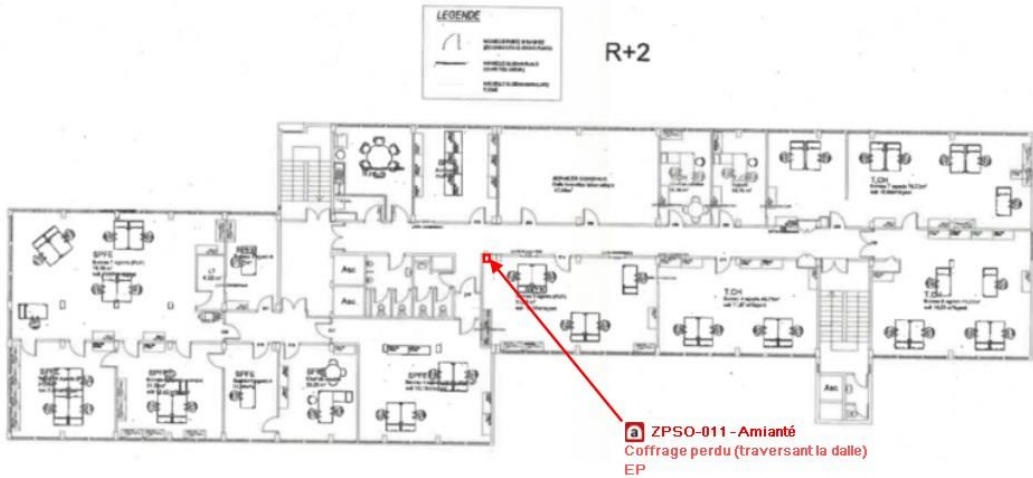
| | Planche de repérage technique |
|---|---|
| | N° planche :4/8 |

| | Planche de repérage technique |
|---|---|
| | Nom du plan :<br>Plan R+2 |

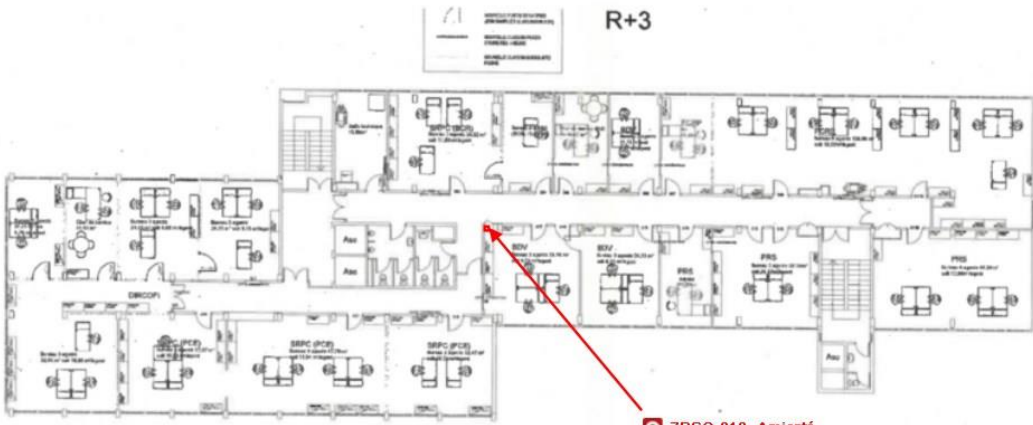
| | Planche de repérage technique |
|---|---|
| <p><b>R+3</b></p> <p><b>a</b> ZPSO-012 - Amianté<br/>Coffrage perdu (traversant la dalle)<br/>EP</p> | N° planche : 5/8 |

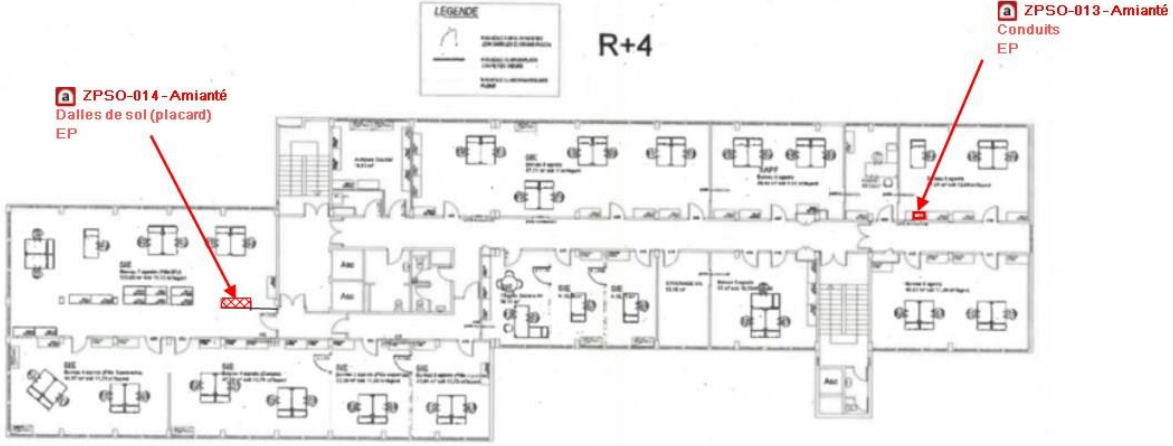
| | Planche de repérage technique |
|---|---|
| | N° planche :6/8 |

| | Planche de repérage technique |
|---|---|
| | Nom du plan :<br>Plan R+4 |

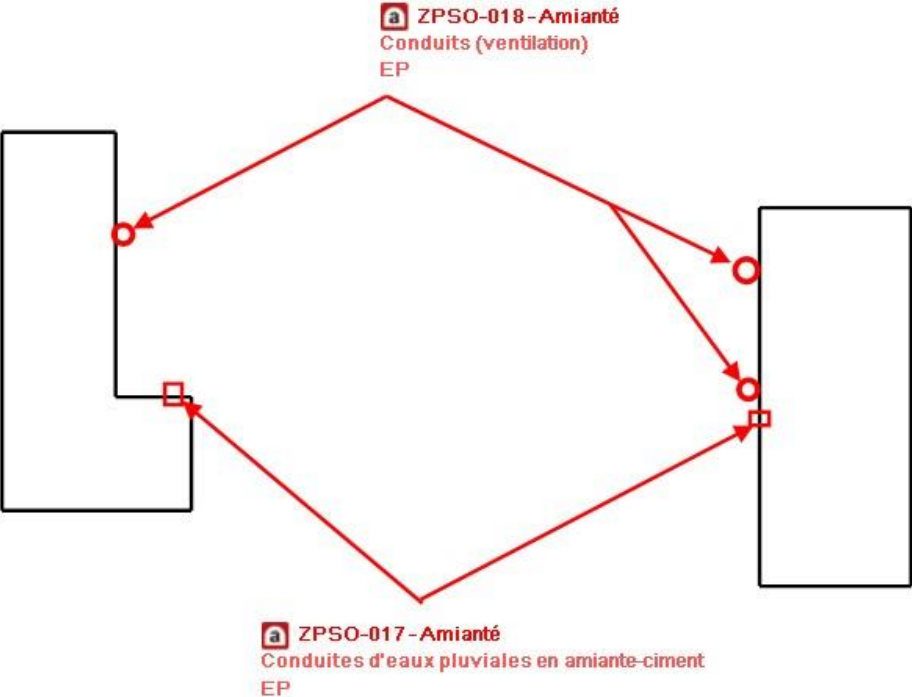
| | <p>N° planche :8/8</p> |

| | <p>Nom du plan :</p> <p>6ème Etage - Toiture</p> |

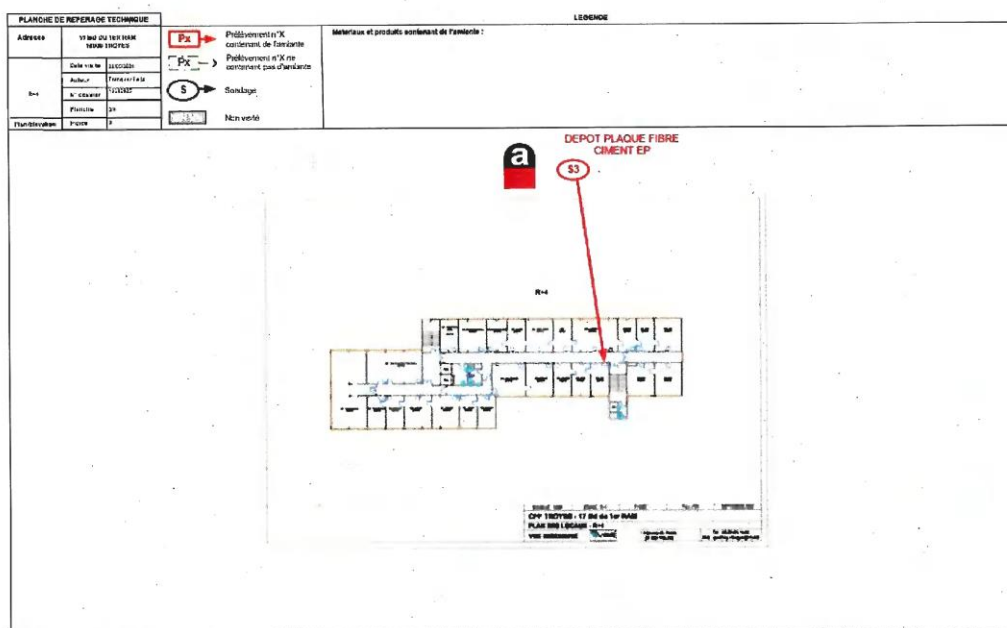
| Réalisé par : Jean Philippe<br>FRANQUEVILLE | N° de planche : 1 / 4 | |

| Site : DDFIP AUBE 17 bvd du 1er RAM | Adresse : 17 bvd du 1er RAM 10000 TROYES | Localisation : R+4 |

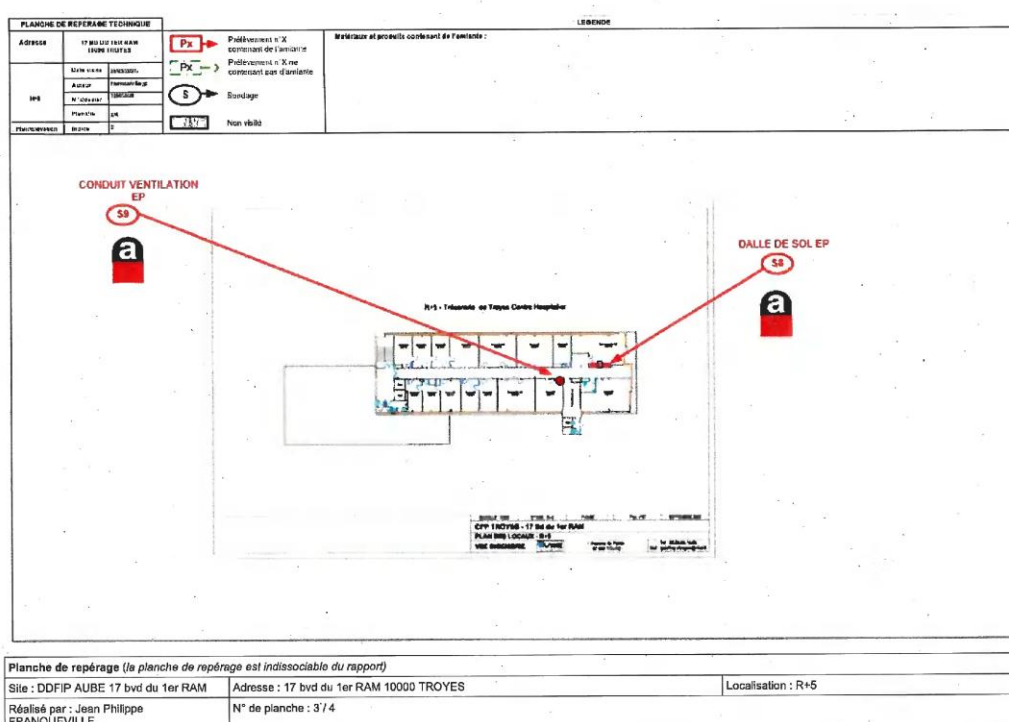
| | N° de planche : 4 / 4 |

| Site : DDFIP AUBE 17 bvd du 1er RAM | Adresse : 17 bvd du 1er RAM 10000.TROYES |

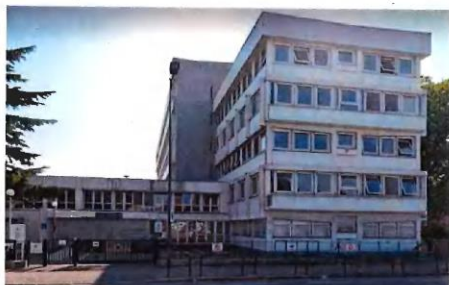
Déclaré - : EXT / FAÇADE - Panneau - EP- (Présence d'amiante)

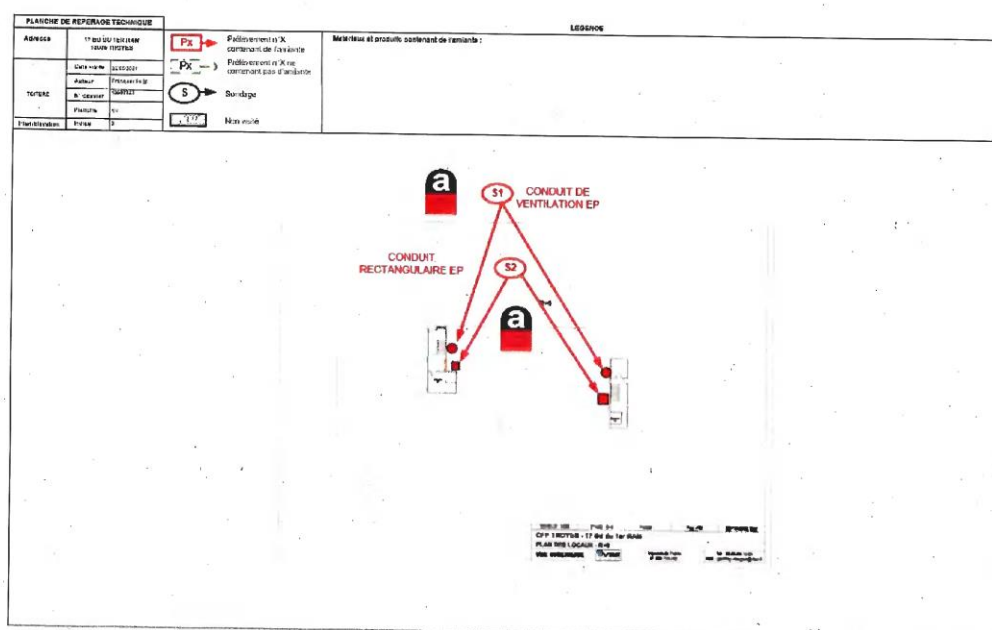
| Réalisé par : Jean Philippe FRANQUEVILLE | N° de planche : 1 / 4 | |

| Site : DDFIP AUBE 17 bd du 1er RAM | Adresse : 17 bd du 1er RAM 10000 TROYES | Localisation : EXT |

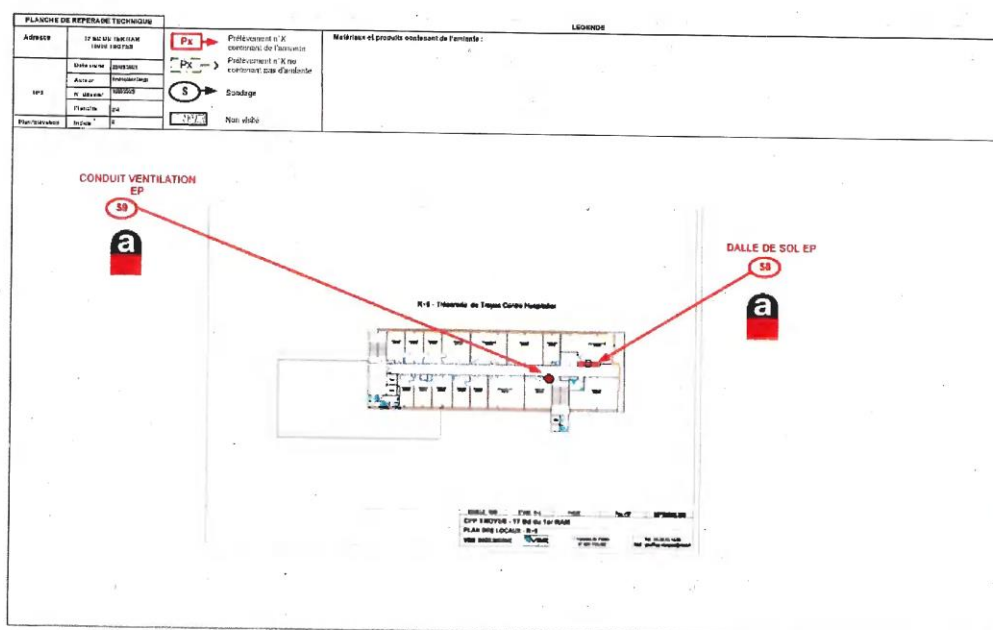
| Site : DDFIP AUBE 17 bd du 1er RAM | Adresse : 17 bd du 1er RAM 10000 TROYES | Localisation : R+5 |

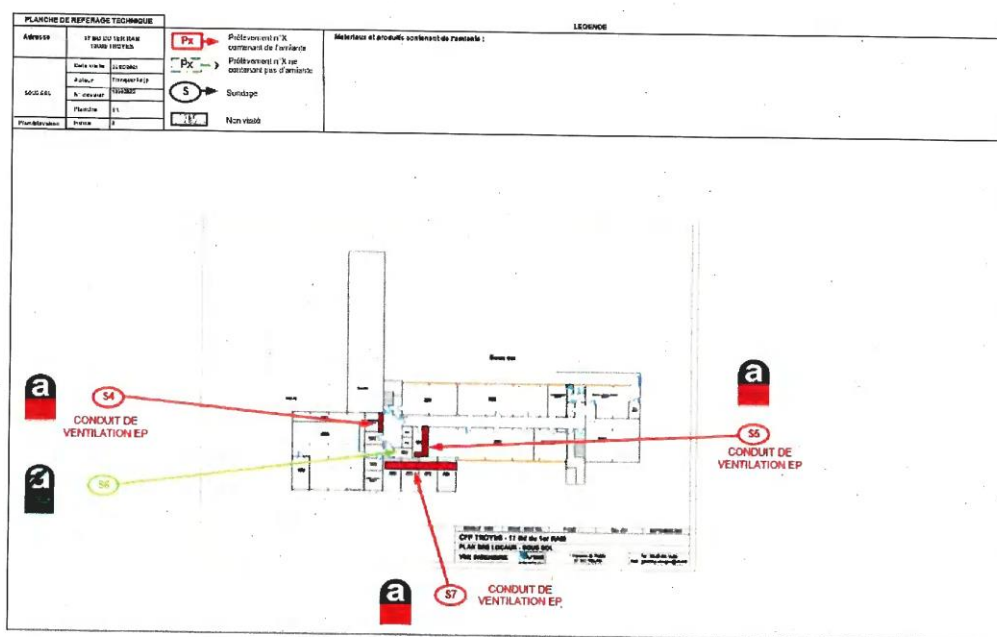
| Site : DDFIP AUBE 17 bd du 1er RAM | Adresse : 17 bd du 1er RAM 10000 TROYES | Localisation : SOUS SOL |

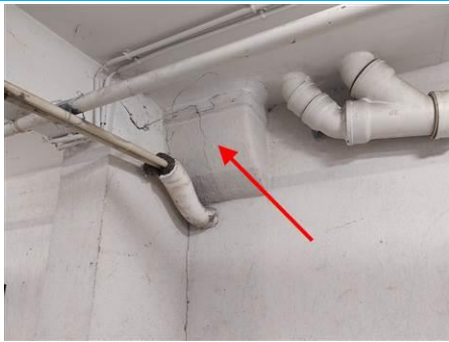
Matériaux : ZPSO-004  
Prélèvement :  
Description : Conduits  
Localisation : Sous-Sol - Local nettoyage; Sous-Sol -  
Dégagement local gaz; Sous-Sol - Chaufferie  
Résultat : Présence d'amiante

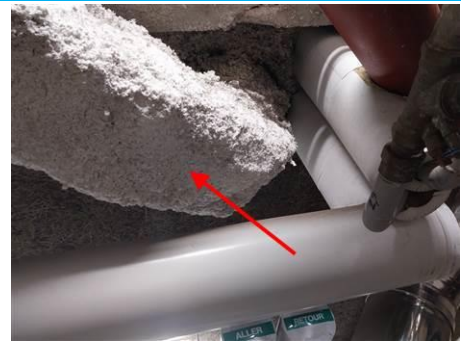
Matériaux : ZPSO-004  
Prélèvement :  
Description : Conduits  
Localisation : Sous-Sol - Local nettoyage; Sous-Sol - Dégagement  
local gaz; Sous-Sol - Chaufferie  
Résultat : Présence d'amiante

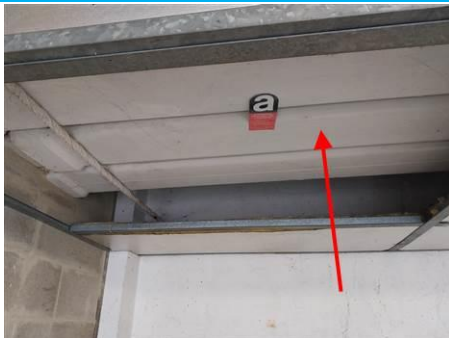
Matériaux : ZPSO-005  
Prélèvement :  
Description : Conduits  
Localisation : Extérieur - Garage 3; Extérieur - Garage 4  
Résultat : Présence d'amiante

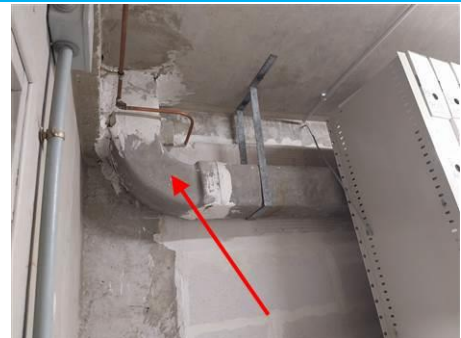
Matériaux : ZPSO-006  
Prélèvement :  
Description : Conduits  
Localisation : Sous-Sol - Local 14  
Résultat : Présence d'amiante

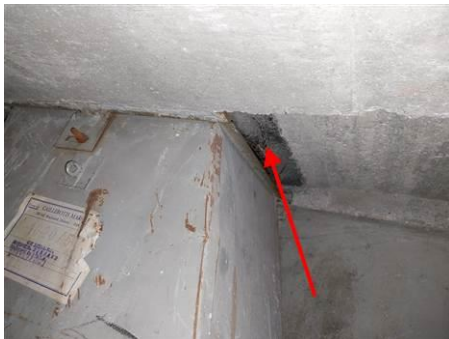
Matériaux : ZPSO-007  
Prélèvement :  
Description : Conduits (ensemble des niveaux)  
Localisation : Sous-Sol - Local vide ordure  
Résultat : Présence d'amiante

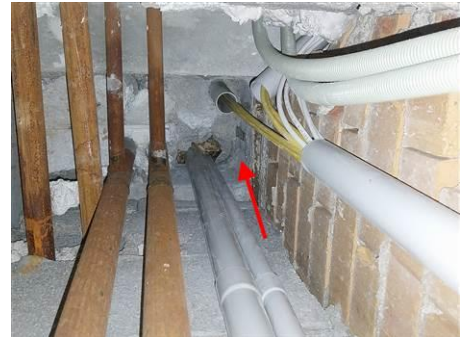
Matériaux : ZPSO-008  
Prélèvement :  
Description : Coffrage perdu (traversant la dalle)  
Localisation : Rez de chaussée - Gaine technique 1; Rez de  
chaussée - Gaine technique 3  
Résultat : Présence d'amiante

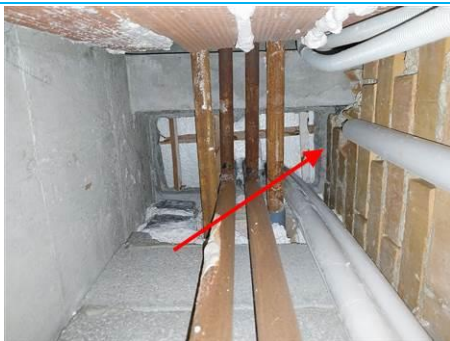
Matériaux : ZPSO-009  
Prélèvement :  
Description : Coffrage perdu (traversant la dalle)  
Localisation : 1er étage - Gaine technique 1  
Résultat : Présence d'amiante

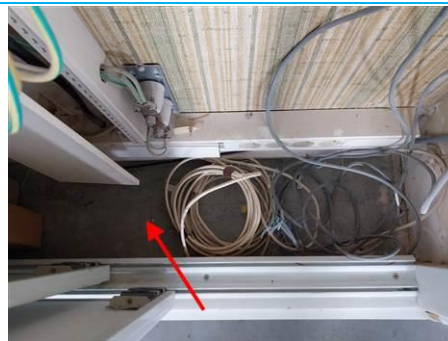
Matériaux : ZPSO-014  
Prélèvement :  
Description : Dalles de sol (placard)  
Localisation : 4ème étage - Bureau SIE 2  
Résultat : Présence d'amiante

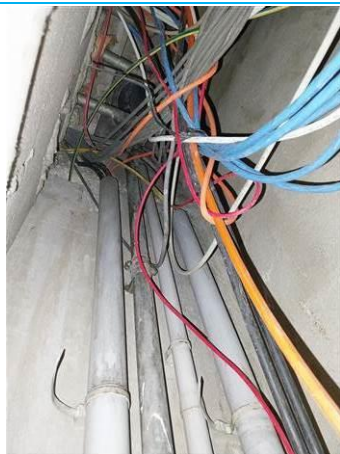
Matériaux : ZPSO-015  
Prélèvement :  
Description : Conduits (ventilation sortant en toiture)  
Localisation : 5ème étage - Gaine technique 1; 5ème étage - Gaine technique 2  
Résultat : Présence d'amiante

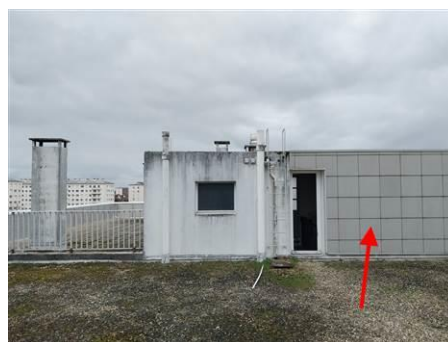
Matériaux : ZPSO-016  
Prélèvement :  
Description : Panneaux (fibres-ciment)  
Localisation : Extérieur - Façade  
Résultat : Présence d'amiante

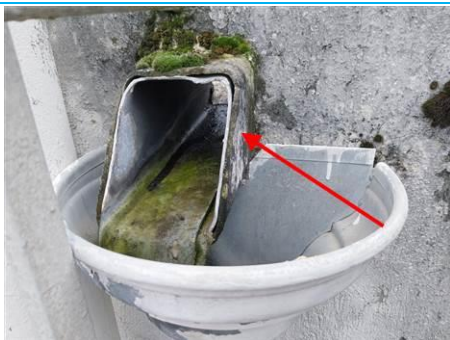
Matériaux : ZPSO-017  
Prélèvement :  
Description : Conduites d'eaux pluviales en amiante-ciment  
Localisation : Extérieur - Toiture  
Résultat : Présence d'amiante

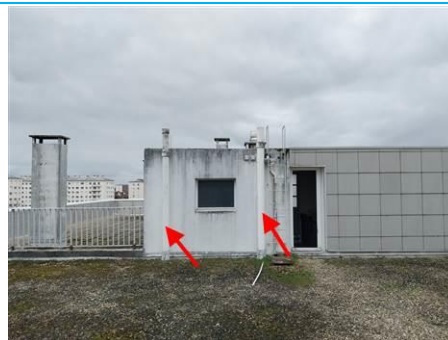
Matériaux : ZPSO-018  
Prélèvement :  
Description : Conduits (ventilation)  
Localisation : Extérieur - Toiture  
Résultat : Présence d'amiante

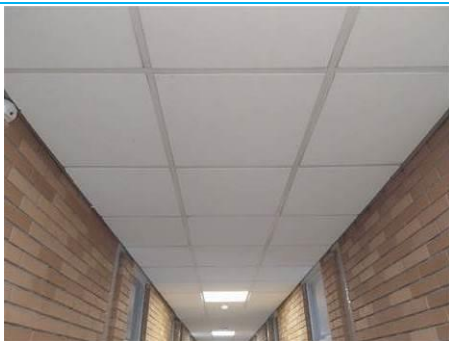
Résultat : Absence d'amiante

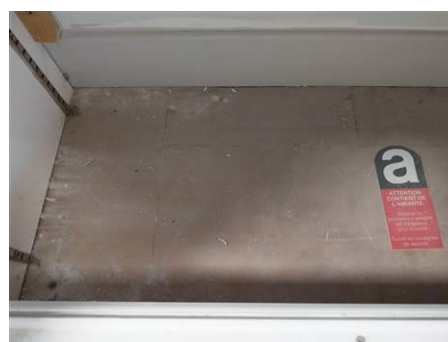
Matériaux : ZPSO-021

Localisation : Rez de chaussée - Circulation médecin; Rez de chaussée - Cabinet médical; Rez de chaussée - Bureau 1; Rez de chaussée - Bureau 2; Rez de chaussée - Services généraux; Rez de chaussée - SDIF 1; Rez de chaussée - Local technique stock; Rez de chaussée - SIP 1; Rez de chaussée - SIP 2; Rez de chaussée - SDIF 2; Rez de chaussée - SDIF 3; Rez de chaussée - SDIF 4; Rez de chaussée - SDIF 5; Rez de chaussée - SDIF 6; Rez de chaussée - SDIF 7; 1er étage - Salle de réunion; 1er étage - Circulation 1; 1er étage - Bureau CID; 1er étage - Stockage CID; 1er étage - Salle syndicale; 1er étage - SIP archives; 1er étage - SIP recouvrement; 1er étage - SIP 1; 1er étage - SIP 2; 1er étage - SIP 3; 1er étage - Salle de réunion 2; 1er étage - Circulation 2; 1er étage - Stock gestionnaire; 1er étage - Gestionnaire site; 1er étage - Bureau A+; 1er étage - Bureau SIP 5; 1er étage - Bureau SIP 6; 1er étage - Local courrier 1; 1er étage - Local courrier 2; 1er étage - Local technique; 2ème étage - Bureau SPFE 1; 2ème étage - Bureau SPFE 2; 2ème étage - Bureau SPFE 3; 2ème étage - Bureau SPFE 4; 2ème étage - Bureau SPFE 5; 2ème étage - Bureau SPFE 6; 2ème étage - Bureau SPFE 7; 2ème étage - Bureau SPFE 8; 2ème étage - Bureau T.CH 1; 2ème étage - Bureau T.CH 2; 2ème étage - Bureau T.CH 3; 2ème étage - Bureau T.CH 4; 2ème étage - Salle de formation; 2ème étage - Bureau SPEF 9; 2ème étage - Petite salle de réunion; 2ème étage - Local technique; 3ème étage - Bureau PRS; 3ème étage - Bureau PCRE; 3ème étage - Bureau PCFP; 3ème étage - Bureau BDY; 3ème étage - Bureau BCR; 3ème étage - Salle technique; 3ème étage - Bureau 1 DIRCOFI; 3ème étage - Bureau 2 DIRCOFI; 3ème étage - Bureau 3 DIRCOFI; 3ème étage - Bureau 4 DIRCOFI; 3ème étage - Bureau 5 DIRCOFI; 3ème étage - Bureau 1 SRPC; 3ème étage - Bureau 2 SRPC; 3ème étage - Bureau 3 SRPC; 3ème étage - Bureau BDV; 3ème étage - Bureau BDV 2; 3ème étage - Bureau PRS 1; 3ème étage - Bureau PRS 2; 4ème étage - Bureau 2; 4ème étage - Bureau 3; 4ème étage - Bureau 4; 4ème étage - Bureau SAPF; 4ème étage - Bureau SIE; 4ème étage - Archives courriers; 4ème étage - Sanitaires; 4ème étage - Circulation; 4ème étage - Bureau SIE 2; 4ème étage - Bureau SIE 3; 4ème étage - Bureau SIE 4; 4ème étage - Bureau SIE 5; 4ème étage - Bureau SIE 6; 4ème étage - Bureau SIE 7; 4ème étage - Bureau SIE 8; 4ème étage - Bureau SIE 9; 4ème étage - Stockage SIL; 4ème étage - Bureau 1; 5ème étage - Bureau 1; 5ème étage - Bureau 4; 5ème étage - Bureau 5; 5ème étage - Bureau 8; 5ème étage - Bureau 9; 5ème étage - Sanitaires; 5ème étage - Local info

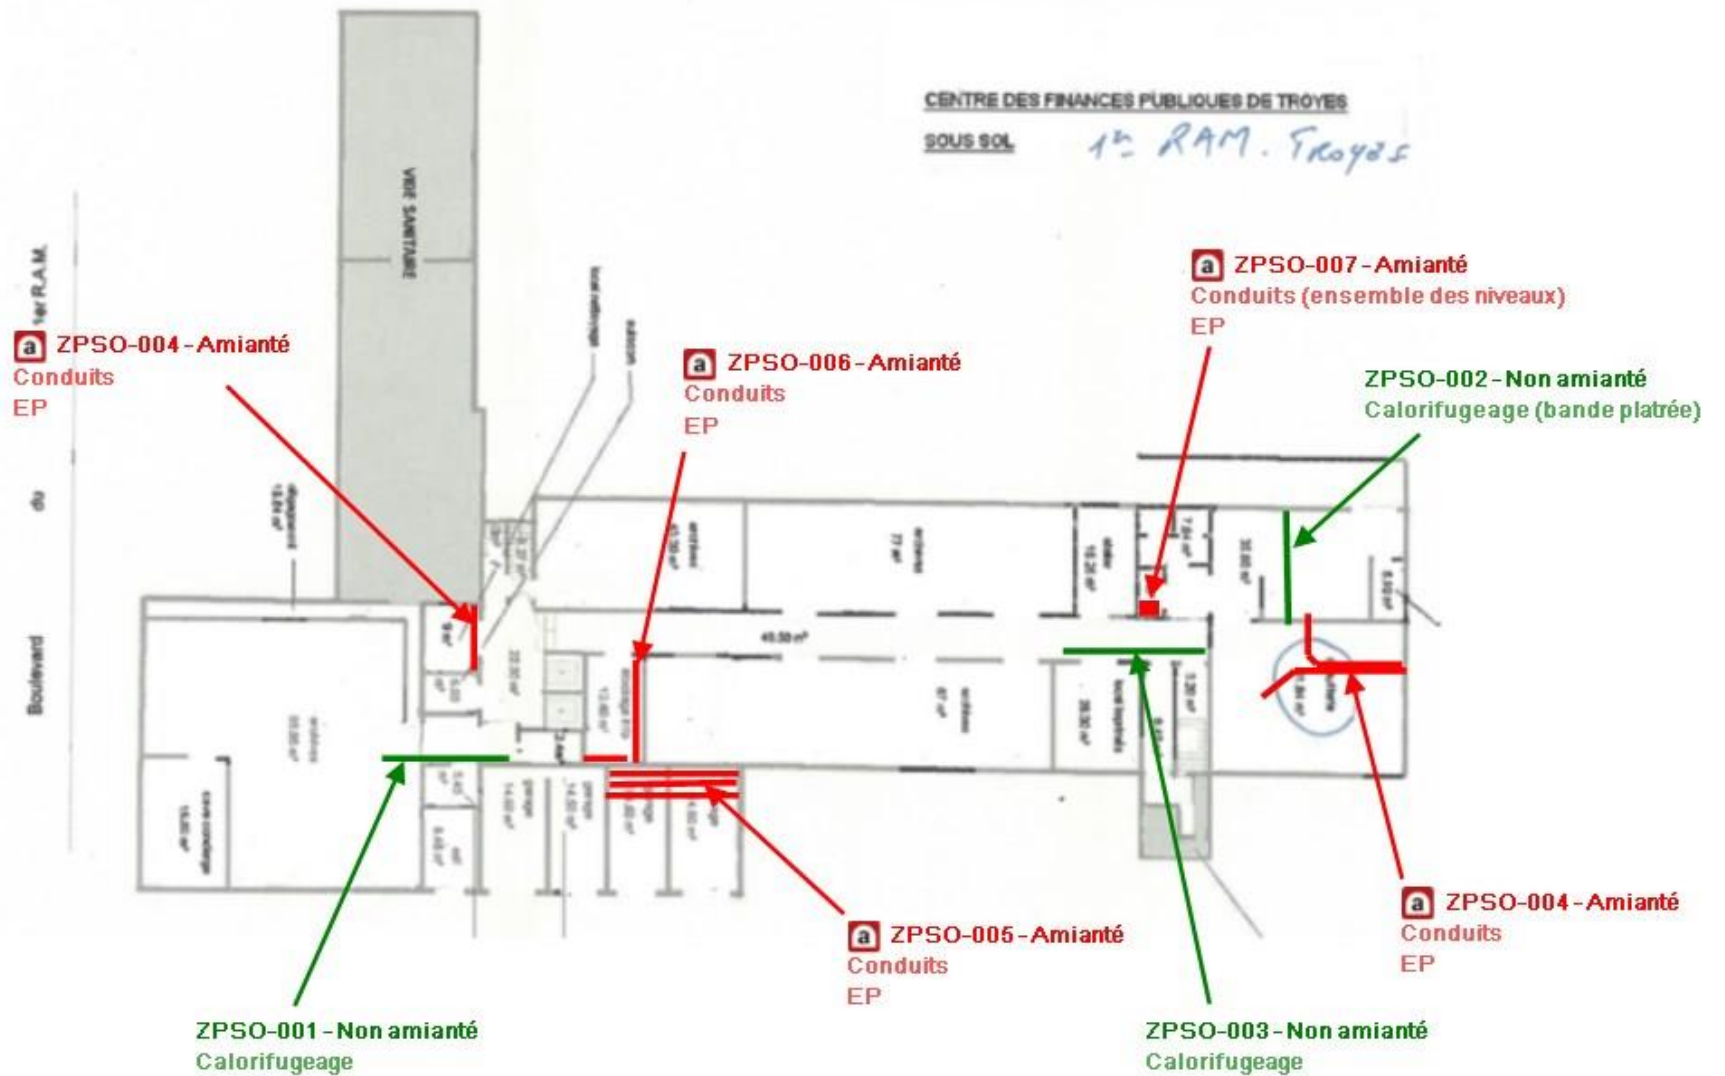
SOUS SOL

**Planche (croquis) de repérage technique effectué par le cabinet : SOCOTEC DIAGNOSTIC, auteur : Romain MINETTE**  
**Dossier n° 2401CGERE - BI8280000001955 du 19/02/2024**  
**Adresse du bien : 17 BOULEVARD 1ER RAM 10000 TROYES**

**a** ZPSO-009 - Amianté  
 Coffrage perdu (traversant la dalle)  
 EP

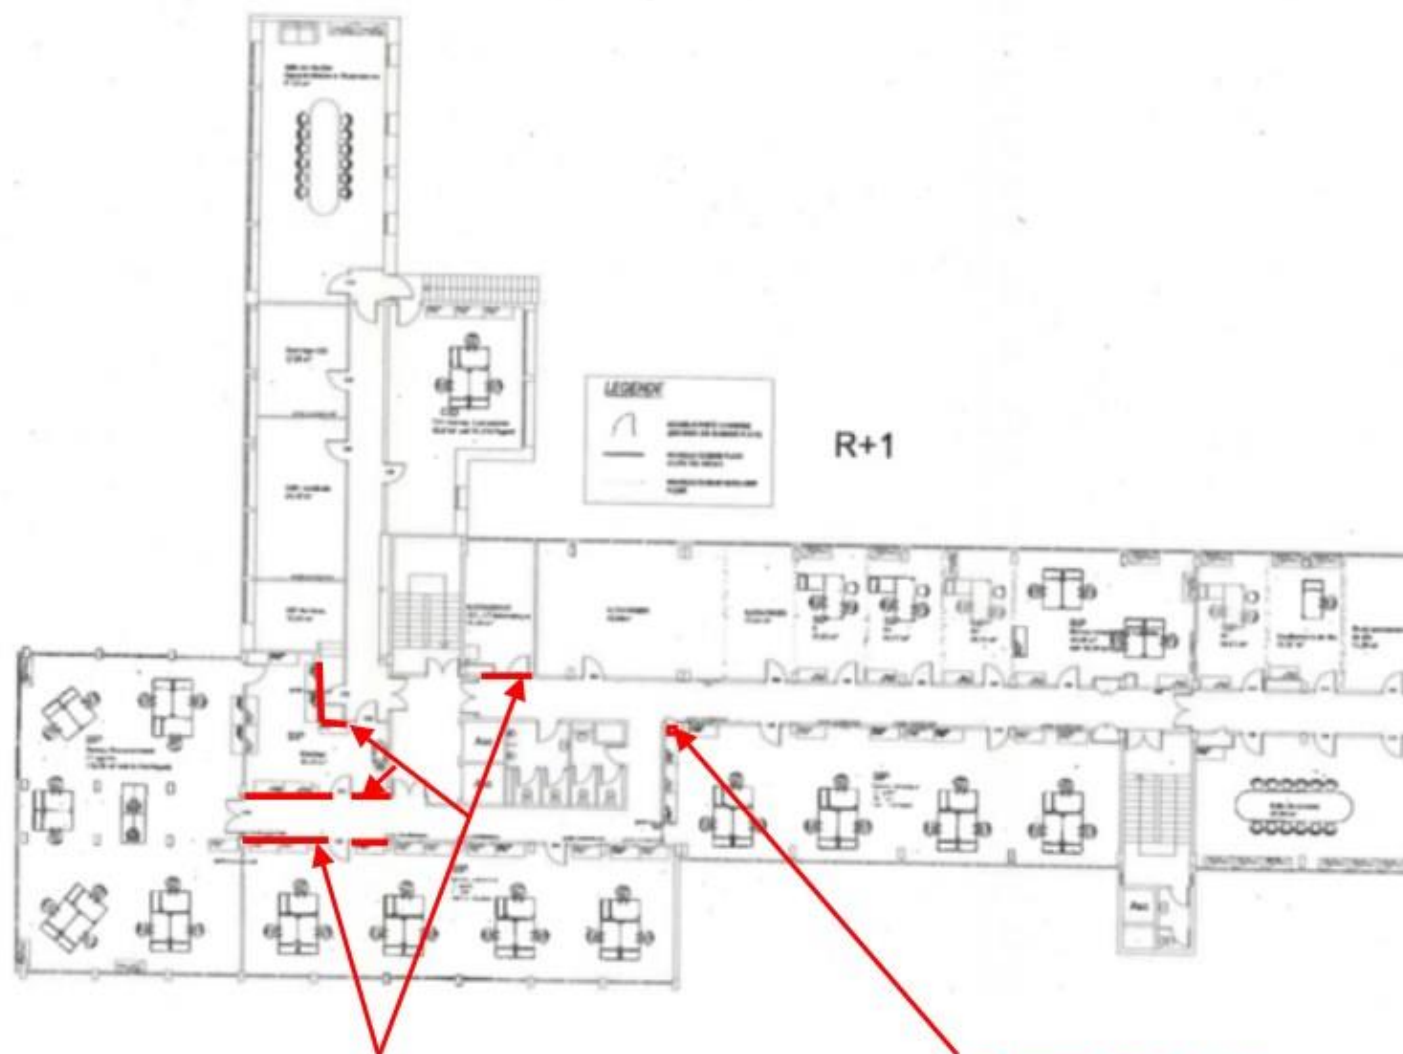
**a** ZPSO-010 - Amianté —  
 Dalles de sol (sous cloisons)  
 EP
