# CHU de Reims (51)

Diagnostic de pollution des sols avant travaux de démolition

Rapport n°A139427/version B – 18 mars 2026

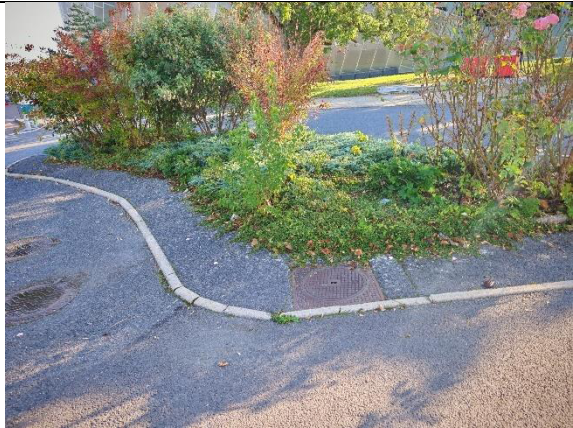
| <p>Vue sur la 1<sup>ère</sup> cuve enterrée d'hydrocarbures</p> | <p>Vue sur la 2<sup>ème</sup> cuve enterrée d'hydrocarbures</p> |

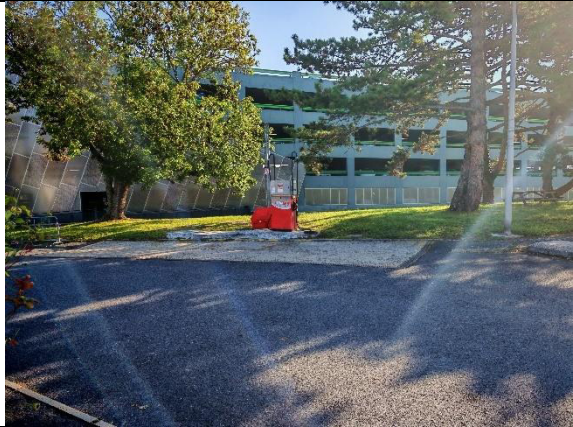
| <p>Vue sur la 3<sup>ème</sup> cuve enterrée d'hydrocarbures et sur l'aire de distribution</p> | <p>Vue sur la fosse d'entretien (rez-de-chaussée)</p> |

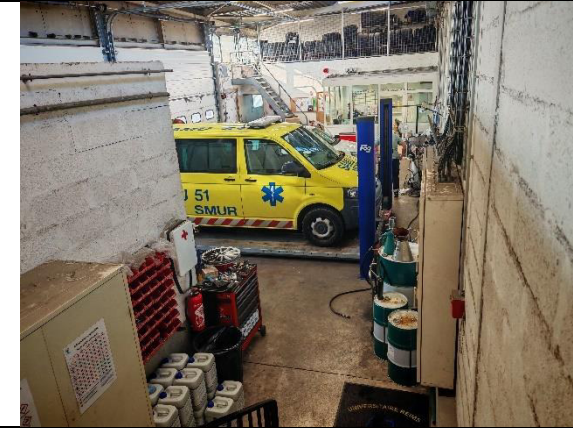
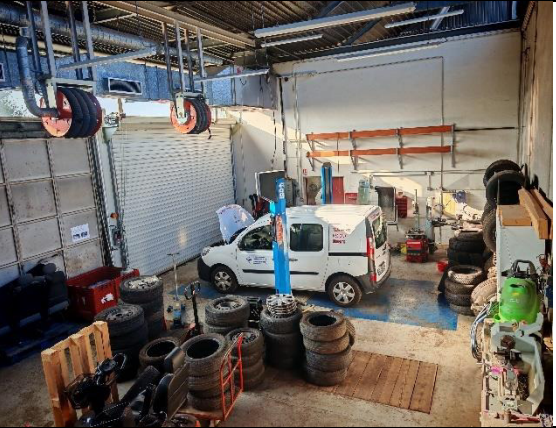
| <p>Vues sur le rez-de-chaussée du bâtiment</p> | |

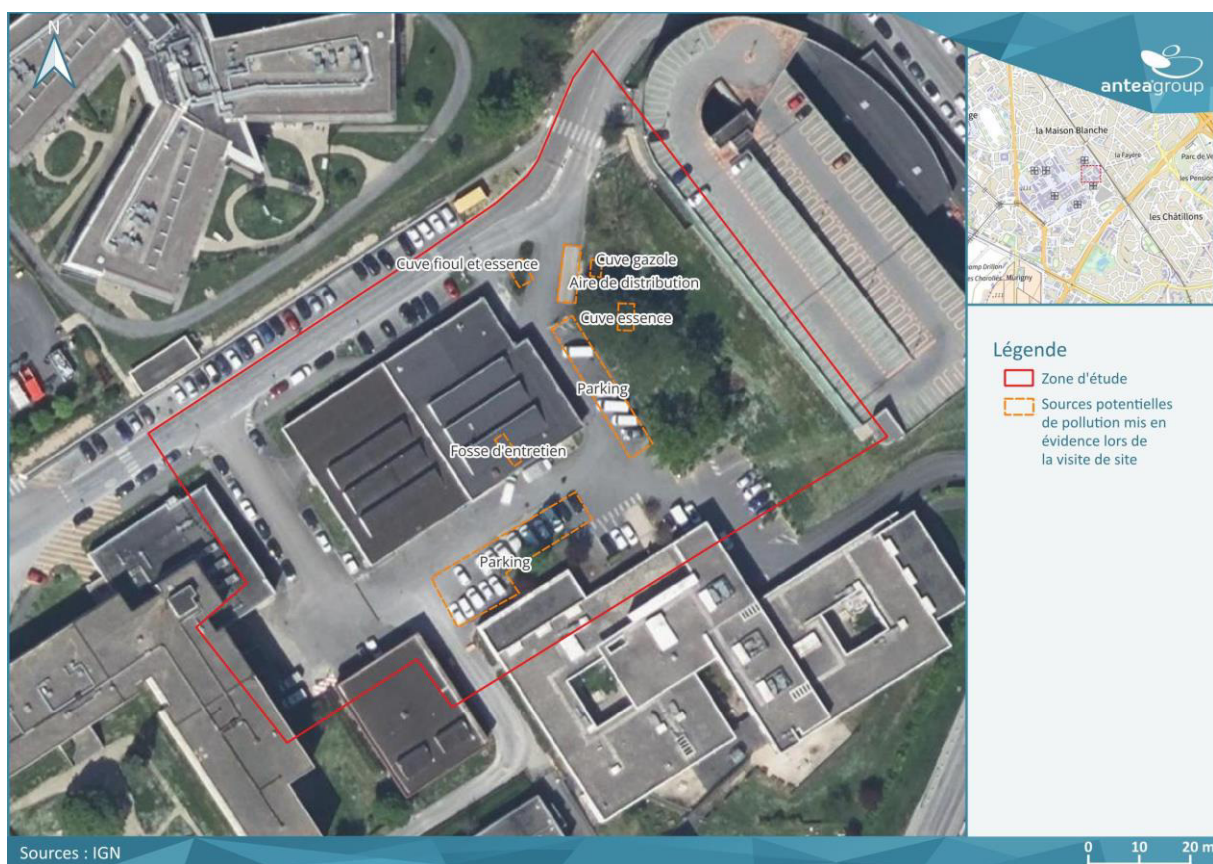
**Figure 4 : Localisation des points de vue pris lors de la visite de site (source : fond de plan Google Earth)**

La Figure 4 présente la localisation des sources potentielles de pollution mis en évidence lors de la visite de site.

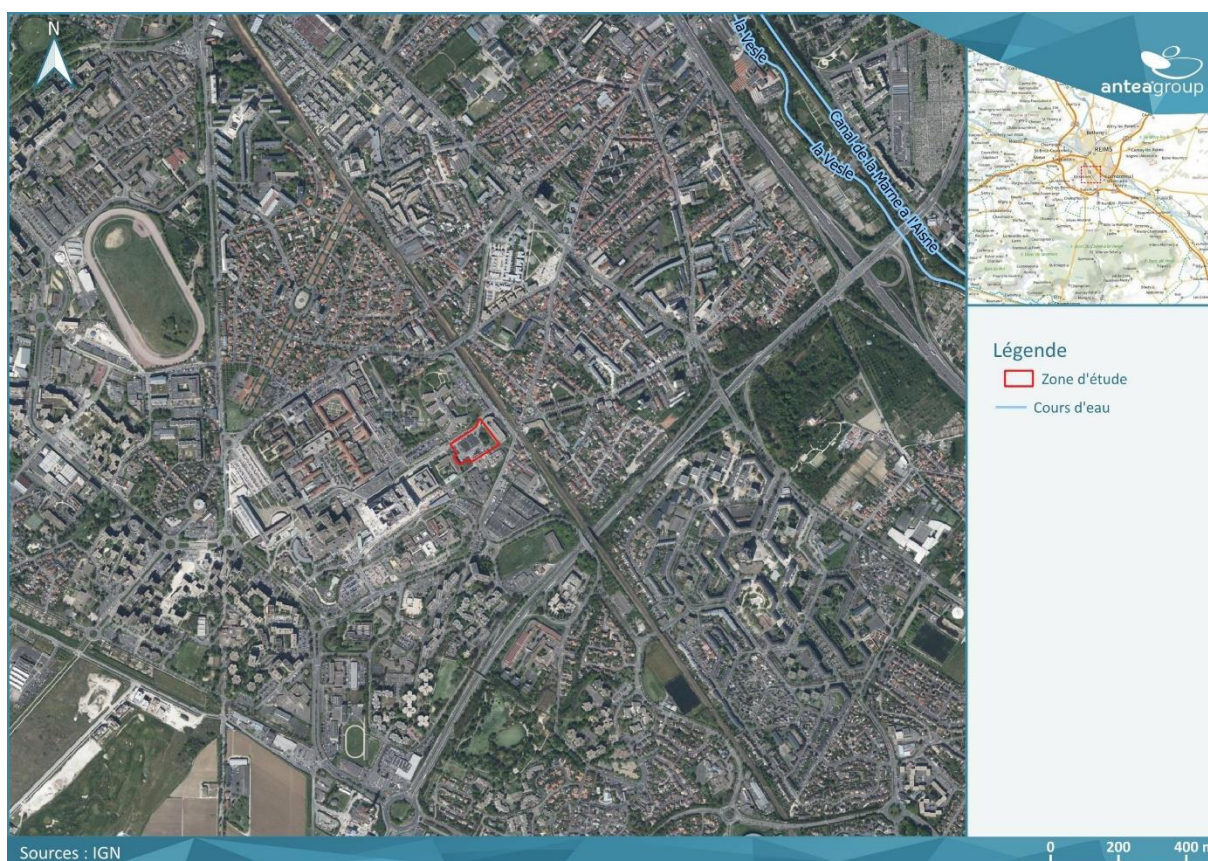
Figure 7 : Carte hydrologique de la zone d'étude

Au regard de la distance et du sens d'écoulement supposé de la nappe, la vulnérabilité de la Vesle à une éventuelle pollution en provenance de la zone d'étude est faible.

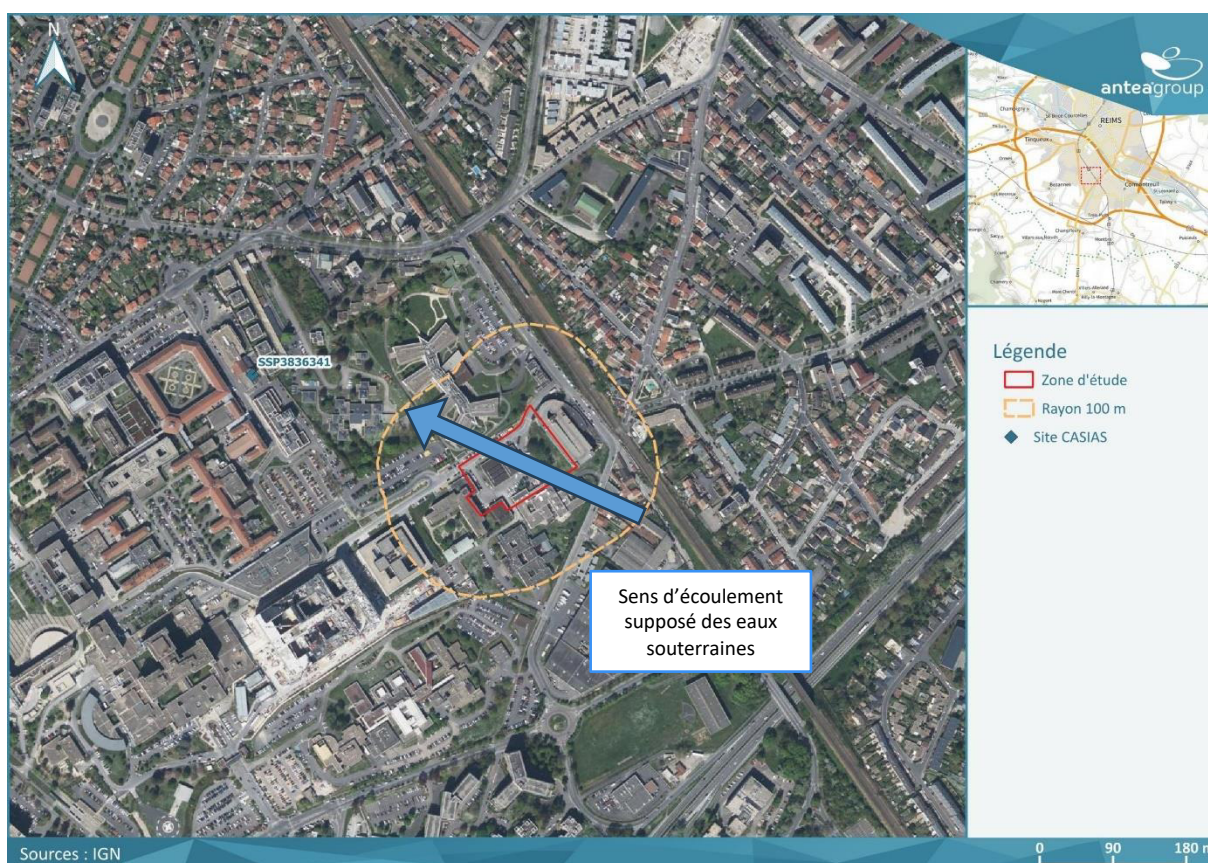
**Figure 12 : Localisation des sites CASIAS sur et à proximité de la zone d'étude**

Le site CASIAS SSP3836341 situé à 275 m au nord-ouest correspond au nouvel hôpital civil Maison Blanche. La fiche CASIAS indique la présence de 4 réservoirs souterrains de 5 200 L chacun pour l'alimentation des chaudières de l'hôpital. La localisation de ces cuves sera déterminée lors de la consultation des documents relatifs à la fiche CASIAS aux archives départementales.

Au regard de la localisation des sites CASIAS et du sens d'écoulement supposé de la nappe, il est peu probable qu'une éventuelle pollution en provenance du site CASIAS SSP3836341 exerce une influence sur la zone d'étude.

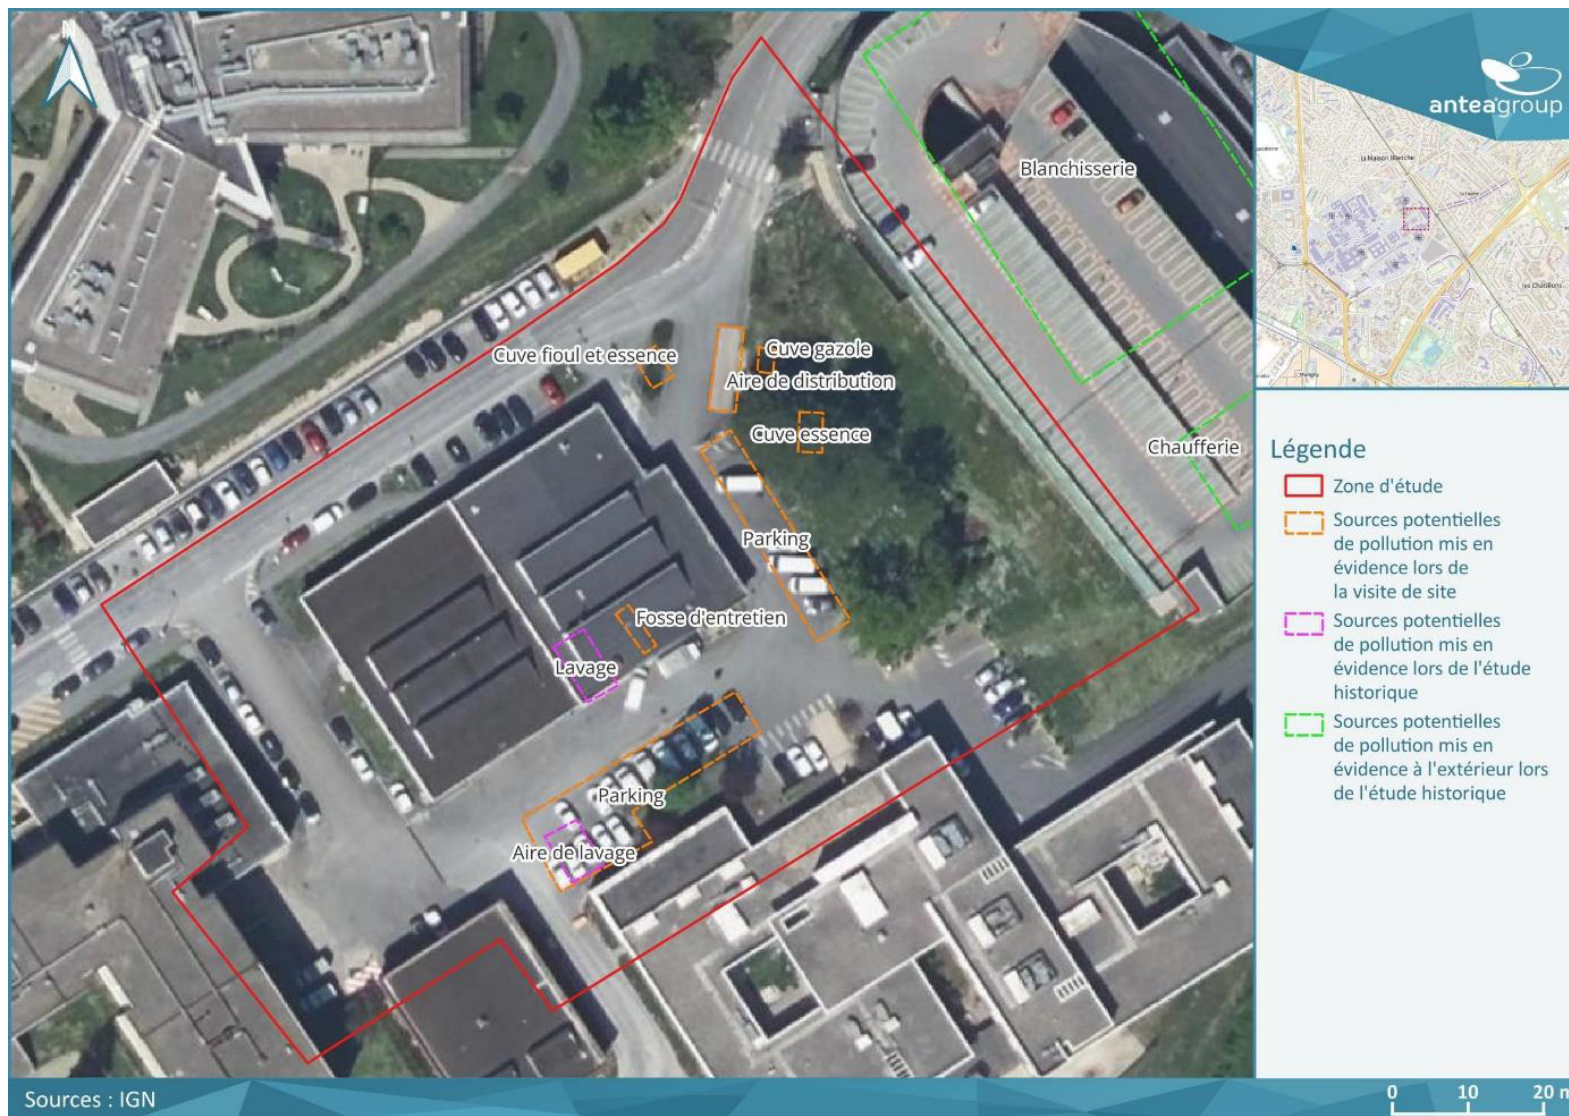
**Figure 17 : Plan de synthèse des sources potentielles de pollution identifiées**

| Localisation | Source potentielle de pollution | Origine de la donnée | Source retenue et justification | Composés associés | Profondeur présumée de la source (m) |
|---|---|---|---|---|---|
| Zone extérieure au nord-ouest | 3 cuves enterrées (gasoil, essence et fioul et essence) | Visite de site et archives municipales | Fuites ou déversements potentiels | HCT HAP BTEX | Entre 2 et 5 m de profondeur |
| | Blanchisserie | | | COHV (dont PCE), BTEX, PCB, formaldéhyde | 3 à 5 m de profondeur (ancien sous-sol) |

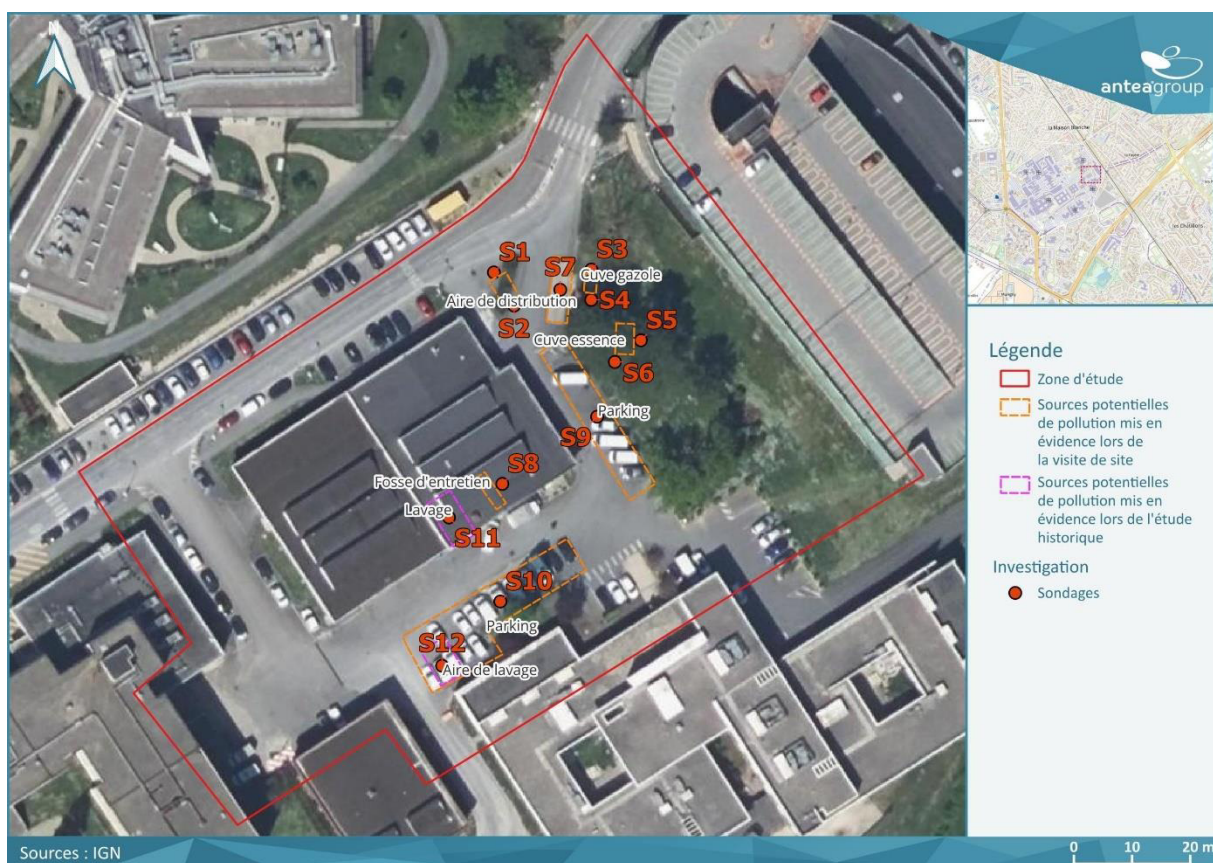
Figure 19 : Localisation des investigations proposées

| Source potentielle de pollution | Investigations | Composés recherchés | Justification |
|---|---|---|---|
| 3 cuves enterrées | 6 sondages à 5 m de profondeur (S1 à S6) | HCT HAP BTEX ETM<br>COHV | Recherche d'une éventuelle fuite des cuves |
| Remblais | Ensemble des sondages (S1 à S12) | | Caractérisation de la qualité des remblais |

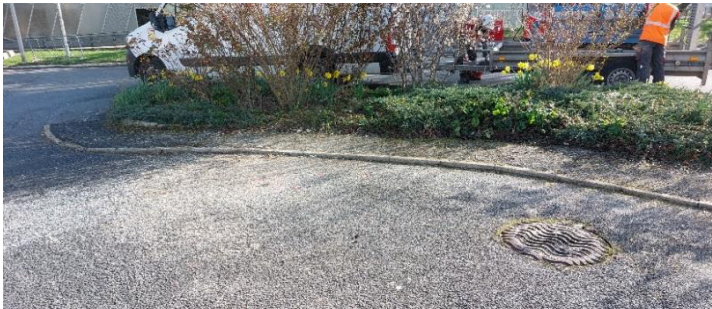
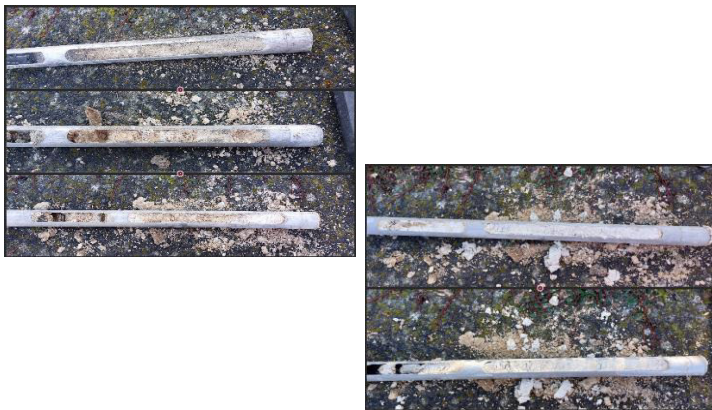
| FICHE DE SUIVI DE SONDAGE ET<br>PRELEVEMENT DE SOL | | | | | | Désignation du point<br><b>S01</b> | |
|---|---|---|---|---|---|---|---|
| 2,8 - 3,5 | craie blanche humide | - | - | 0 | 2,8 - 3,5 | 08:48 | - |
| 3,5 - 4,5 | craie blanche humide | - | - | 0 | 3,5 - 4,5 | 08:48 | 8ETM, HCT, HAP, BTEX, COHV |
