## **RAPPORT DE REPERAGE DE MATERIAUX ET REVETEMENTS CONTENANT DU PLOMB AVANT DEMOLITION OU TRAVAUX DANS UN IMMEUBLE BATI**

GARAGE CENTRAL  
45 rue COGNACQ JAY  
51100 REIMS

Rapport N°: T251481870

Démolition Totale

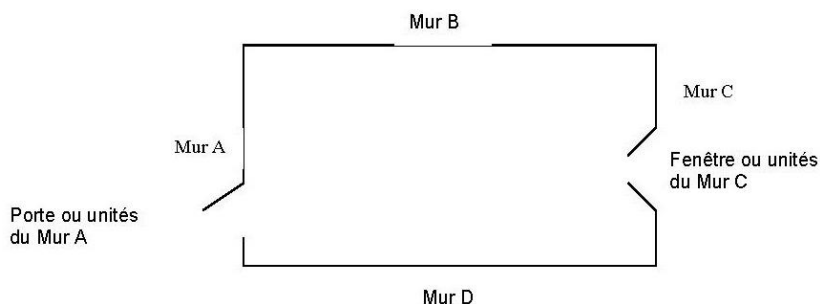
Une unité de diagnostic est définie comme étant un élément de construction, ou un ensemble d'éléments de construction, présentant a priori un recouvrement homogène.

Chaque unité de diagnostic (porte, fenêtre, ...) est associée à une « zone ».
