## DOSSIER DE DIAGNOSTIC TECHNIQUE

**REPÉRAGE AMIANTE  
AVANT TRAVAUX**

## RAPPORT DE REPÉRAGE DES MATÉRIAUX ET PRODUITS CONTENANT DE L'AMIANTE AVANT RÉALISATION DE TRAVAUX SUR ENROBÉS

Réfection de l'ensemble des enrobés du campus Sciences.

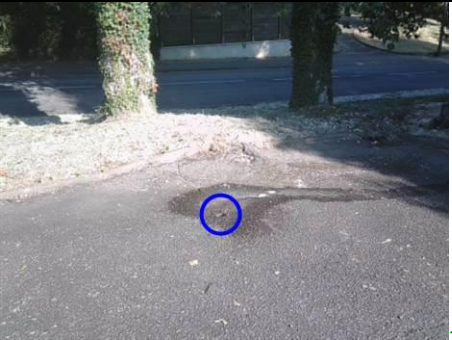
| N° DE PRELEVEMENT | LOCALISATION | COMPOSANT DE LA CONSTRUCTION | DESCRIPTION | PHOTOS |
|---|---|---|---|---|
| P001 | Extérieur | 10 -<br>Aménagements,<br>voiries et réseaux<br>divers - Voiries | Enrobé<br>bitumineux<br>des couches<br>de voirie<br>(juste partie<br>bitume) | |

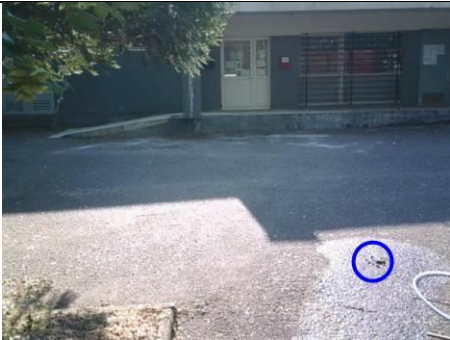
| N° DE PRELEVEMENT | LOCALISATION | COMPOSANT DE LA CONSTRUCTION | DESCRIPTION | PHOTOS |
|---|---|---|---|---|
| P002 | Extérieur | 10 -<br>Aménagements,<br>voiries et réseaux<br>divers - Voiries | Enrobé<br>bitumineux<br>des couches<br>de voirie<br>(juste partie<br>bitume) | |

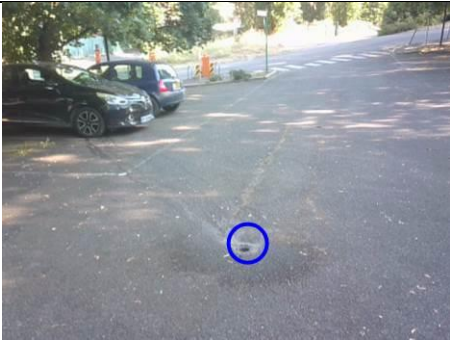
| N° DE PRELEVEMENT | LOCALISATION | COMPOSANT DE LA CONSTRUCTION | DESCRIPTION | PHOTOS |
|---|---|---|---|---|
| P003 | Extérieur | 10 -<br>Aménagements,<br>voiries et réseaux<br>divers - Voiries | Enrobé<br>bitumineux<br>des couches<br>de voirie<br>(juste partie<br>bitume) | |

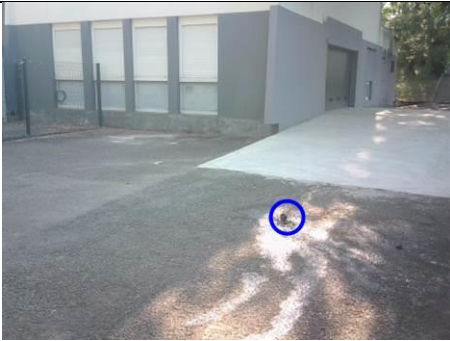
| N° DE PRELEVEMENT | LOCALISATION | COMPOSANT DE LA CONSTRUCTION | DESCRIPTION | PHOTOS |
|---|---|---|---|---|
| P004 | Extérieur | 10 -<br>Aménagements,<br>voiries et réseaux<br>divers - Voiries | Enrobé<br>bitumineux<br>des couches<br>de voirie<br>(juste partie<br>bitume) | |

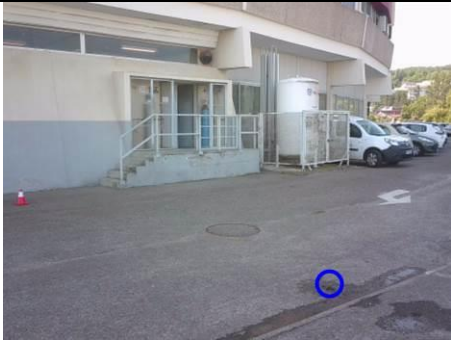
| N° DE PRELEVEMENT | LOCALISATION | COMPOSANT DE LA CONSTRUCTION | DESCRIPTION | PHOTOS |
|---|---|---|---|---|
| P013 | Extérieur | 10 -<br>Aménagements,<br>voiries et réseaux<br>divers - Voiries | Enrobé<br>bitumineux<br>des couches<br>de voirie<br>(juste partie<br>bitume) | |

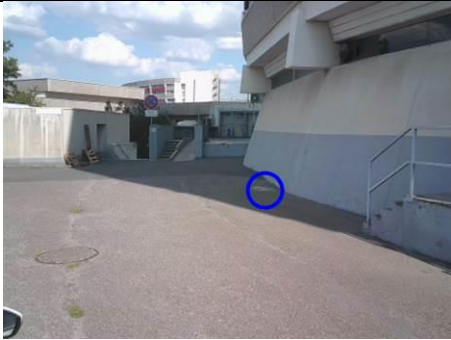
| N° DE PRELEVEMENT | LOCALISATION | COMPOSANT DE LA CONSTRUCTION | DESCRIPTION | PHOTOS |
|---|---|---|---|---|
| P014 | Extérieur | 10 -<br>Aménagements,<br>voiries et réseaux<br>divers - Voiries | Enrobé<br>bitumineux<br>des couches<br>de voirie<br>(juste partie<br>bitume) | |

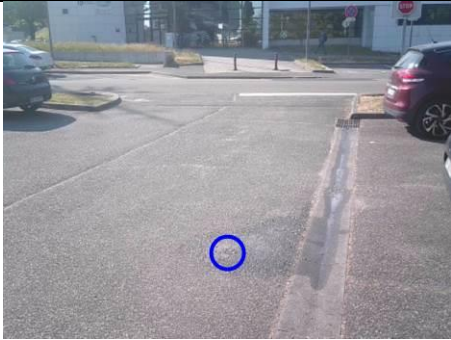
| N° DE PRELEVEMENT | LOCALISATION | COMPOSANT DE LA CONSTRUCTION | DESCRIPTION | PHOTOS |
|---|---|---|---|---|
| P015 | Extérieur | 10 -<br>Aménagements,<br>voiries et réseaux<br>divers - Voiries | Enrobé<br>bitumineux<br>des couches<br>de voirie<br>(juste partie<br>bitume) | |

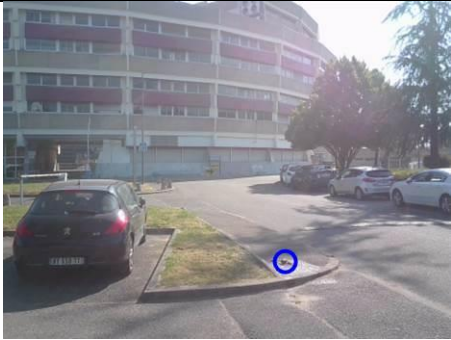
| N° DE PRELEVEMENT | LOCALISATION | COMPOSANT DE LA CONSTRUCTION | DESCRIPTION | PHOTOS |
|---|---|---|---|---|
| P016 | Extérieur | 10 -<br>Aménagements,<br>voiries et réseaux<br>divers - Voiries | Enrobé<br>bitumineux<br>des couches<br>de voirie<br>(juste partie<br>bitume) | |

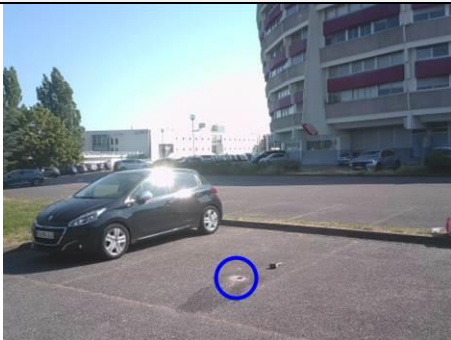
| N° DE PRELEVEMENT | LOCALISATION | COMPOSANT DE LA CONSTRUCTION | DESCRIPTION | PHOTOS |
|---|---|---|---|---|
| P017 | Extérieur | 10 -<br>Aménagements,<br>voiries et réseaux<br>divers - Voiries | Enrobé<br>bitumineux<br>des couches<br>de voirie<br>(juste partie<br>bitume) | |

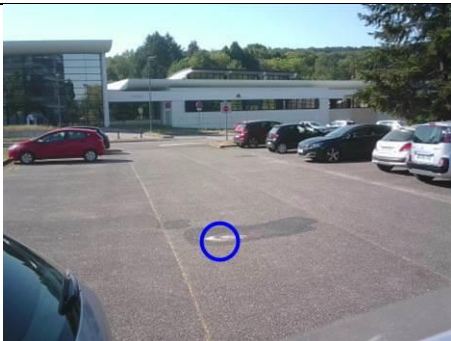
| N° DE PRELEVEMENT | LOCALISATION | COMPOSANT DE LA CONSTRUCTION | DESCRIPTION | PHOTOS |
|---|---|---|---|---|
| P018 | Extérieur | 10 -<br>Aménagements,<br>voiries et réseaux<br>divers - Voiries | Enrobé<br>bitumineux<br>des couches<br>de voirie<br>(juste partie<br>bitume) | |

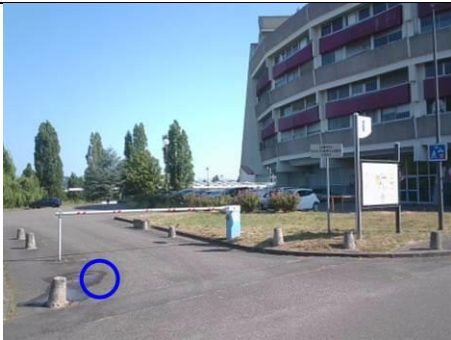
| N° DE PRELEVEMENT | LOCALISATION | COMPOSANT DE LA CONSTRUCTION | DESCRIPTION | PHOTOS |
|---|---|---|---|---|
| P019 | Extérieur | 10 -<br>Aménagements,<br>voiries et réseaux<br>divers - Voiries | Enrobé<br>bitumineux<br>des couches<br>de voirie<br>(juste partie<br>bitume) | |

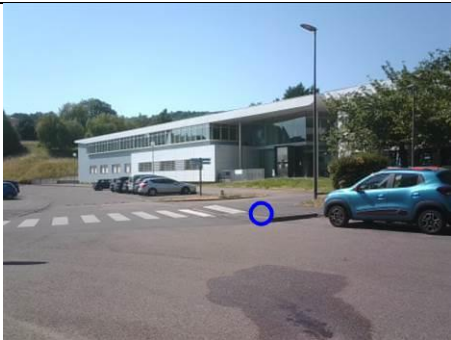
| N° DE PRELEVEMENT | LOCALISATION | COMPOSANT DE LA CONSTRUCTION | DESCRIPTION | PHOTOS |
|---|---|---|---|---|
| P020 | Extérieur | 10 -<br>Aménagements,<br>voiries et réseaux<br>divers - Voiries | Enrobé<br>bitumineux<br>des couches<br>de voirie<br>(juste partie<br>bitume) | |

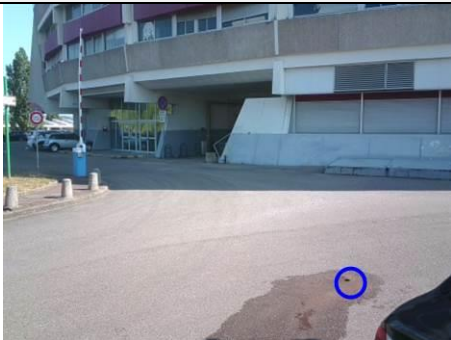
| N° DE PRELEVEMENT | LOCALISATION | COMPOSANT DE LA CONSTRUCTION | DESCRIPTION | PHOTOS |
|---|---|---|---|---|
| P021 | Extérieur | 10 -<br>Aménagements,<br>voiries et réseaux<br>divers - Voiries | Enrobé<br>bitumineux<br>des couches<br>de voirie<br>(juste partie<br>bitume) | |

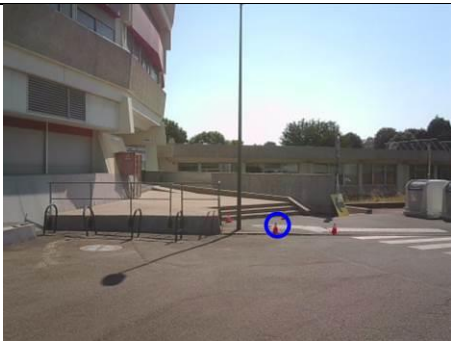
| N° DE PRELEVEMENT | LOCALISATION | COMPOSANT DE LA CONSTRUCTION | DESCRIPTION | PHOTOS |
|---|---|---|---|---|
| P022 | Extérieur | 10 -<br>Aménagements,<br>voiries et réseaux<br>divers - Voiries | Enrobé<br>bitumineux<br>des couches<br>de voirie<br>(juste partie<br>bitume) | |

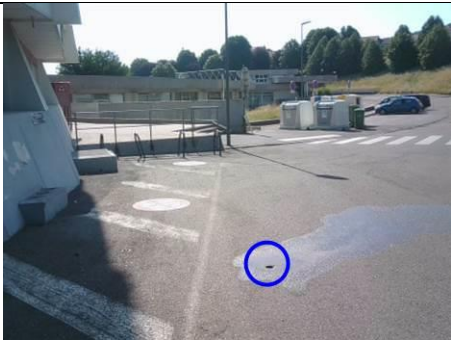
| N° DE PRELEVEMENT | LOCALISATION | COMPOSANT DE LA CONSTRUCTION | DESCRIPTION | PHOTOS |
|---|---|---|---|---|
| P023 | Extérieur | 10 -<br>Aménagements,<br>voiries et réseaux<br>divers - Voiries | Enrobé<br>bitumineux<br>des couches<br>de voirie<br>(juste partie<br>bitume) | |

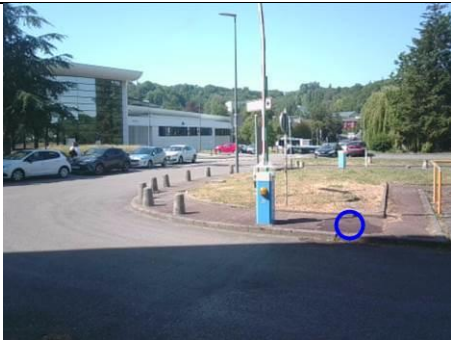
| N° DE PRELEVEMENT | LOCALISATION | COMPOSANT DE LA CONSTRUCTION | DESCRIPTION | PHOTOS |
|---|---|---|---|---|
| P024 | Extérieur | 10 -<br>Aménagements,<br>voiries et réseaux<br>divers - Voiries | Enrobé<br>bitumineux<br>des couches<br>de voirie<br>(juste partie<br>bitume) | |

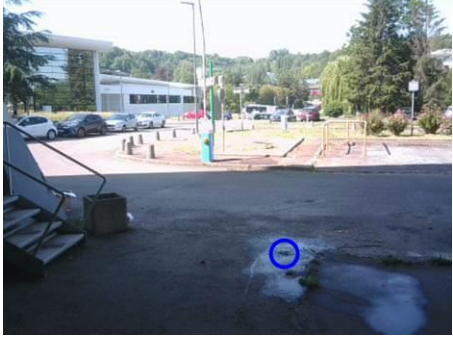
| N° DE PRELEVEMENT | LOCALISATION | COMPOSANT DE LA CONSTRUCTION | DESCRIPTION | PHOTOS |
|---|---|---|---|---|
| P025 | Extérieur | 10 -<br>Aménagements,<br>voiries et réseaux<br>divers - Voiries | Enrobé<br>bitumineux<br>des couches<br>de voirie<br>(juste partie<br>bitume) | |

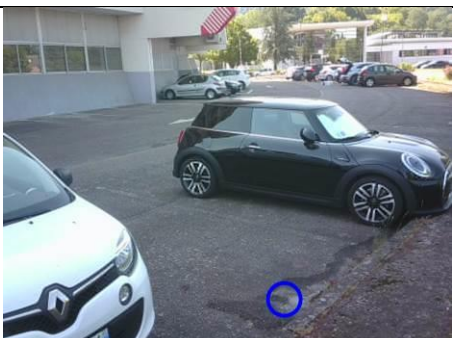
| N° DE PRELEVEMENT | LOCALISATION | COMPOSANT DE LA CONSTRUCTION | DESCRIPTION | PHOTOS |
|---|---|---|---|---|
| P027 | Extérieur | 10 -<br>Aménagements,<br>voiries et réseaux<br>divers - Voiries | Enrobé<br>bitumineux<br>des couches<br>de voirie<br>(juste partie<br>bitume) | |

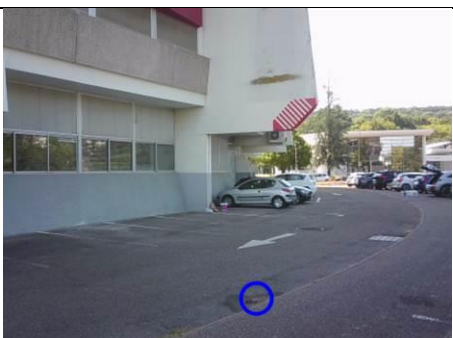
| N° DE PRELEVEMENT | LOCALISATION | COMPOSANT DE LA CONSTRUCTION | DESCRIPTION | PHOTOS |
|---|---|---|---|---|
| P028 | Extérieur | 10 -<br>Aménagements,<br>voiries et réseaux<br>divers - Voiries | Enrobé<br>bitumineux<br>des couches<br>de voirie<br>(juste partie<br>bitume) | |

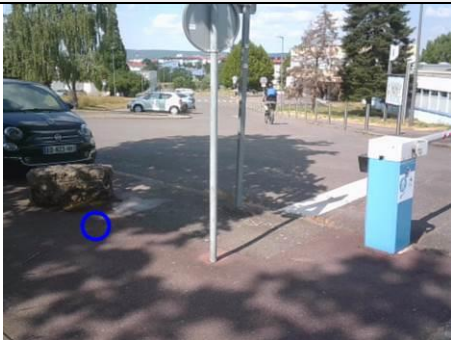
| N° DE PRELEVEMENT | LOCALISATION | COMPOSANT DE LA CONSTRUCTION | DESCRIPTION | PHOTOS |
|---|---|---|---|---|
| P029 | Extérieur | 10 -<br>Aménagements,<br>voiries et réseaux<br>divers - Voiries | Enrobé<br>bitumineux<br>des couches<br>de voirie<br>(juste partie<br>bitume) | |

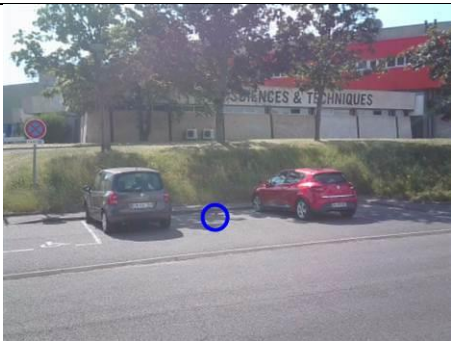
| N° DE PRELEVEMENT | LOCALISATION | COMPOSANT DE LA CONSTRUCTION | DESCRIPTION | PHOTOS |
|---|---|---|---|---|
| P030 | Extérieur | 10 -<br>Aménagements,<br>voiries et réseaux<br>divers - Voiries | Enrobé<br>bitumineux<br>des couches<br>de voirie<br>(juste partie<br>bitume) | |

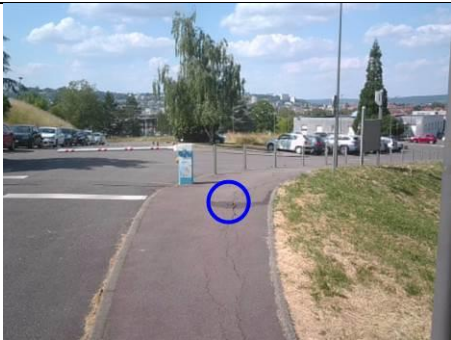
| N° DE PRELEVEMENT | LOCALISATION | COMPOSANT DE LA CONSTRUCTION | DESCRIPTION | PHOTOS |
|---|---|---|---|---|
| P031 | Extérieur | 10 -<br>Aménagements,<br>voiries et réseaux<br>divers - Voiries | Enrobé<br>bitumineux<br>des couches<br>de voirie<br>(juste partie<br>bitume) | |

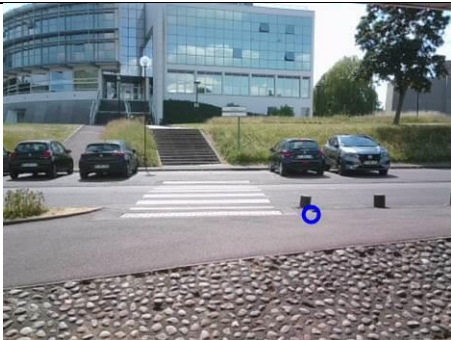
| N° DE PRELEVEMENT | LOCALISATION | COMPOSANT DE LA CONSTRUCTION | DESCRIPTION | PHOTOS |
|---|---|---|---|---|
| P032 | Extérieur | 10 -<br>Aménagements,<br>voiries et réseaux<br>divers - Voiries | Enrobé<br>bitumineux<br>des couches<br>de voirie<br>(juste partie<br>bitume) | |

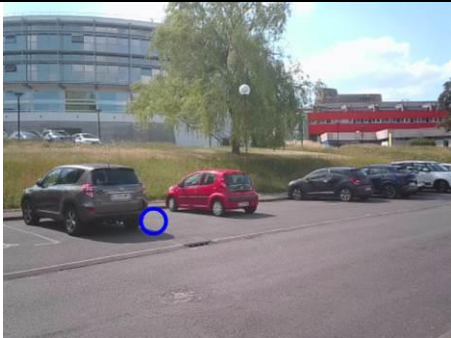
| N° DE PRELEVEMENT | LOCALISATION | COMPOSANT DE LA CONSTRUCTION | DESCRIPTION | PHOTOS |
|---|---|---|---|---|
| P033 | Extérieur | 10 -<br>Aménagements,<br>voiries et réseaux<br>divers - Voiries | Enrobé<br>bitumineux<br>des couches<br>de voirie<br>(juste partie<br>bitume) | |

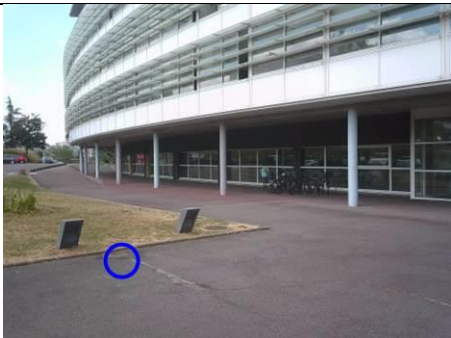
| N° DE PRELEVEMENT | LOCALISATION | COMPOSANT DE LA CONSTRUCTION | DESCRIPTION | PHOTOS |
|---|---|---|---|---|
| P034 | Extérieur | 10 -<br>Aménagements,<br>voiries et réseaux<br>divers - Voiries | Enrobé<br>bitumineux<br>des couches<br>de voirie<br>(juste partie<br>bitume) | |

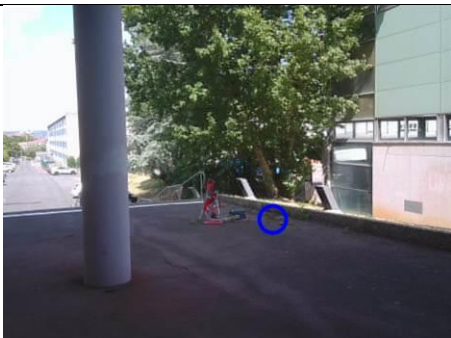
| N° DE PRELEVEMENT | LOCALISATION | COMPOSANT DE LA CONSTRUCTION | DESCRIPTION | PHOTOS |
|---|---|---|---|---|
| P035 | Extérieur | 10 -<br>Aménagements,<br>voiries et réseaux<br>divers - Voiries | Enrobé<br>bitumineux<br>des couches<br>de voirie<br>(juste partie<br>bitume) | |

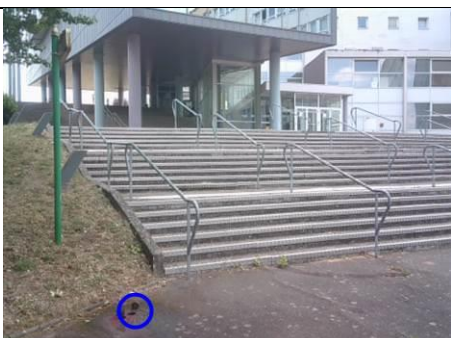
| N° DE PRELEVEMENT | LOCALISATION | COMPOSANT DE LA CONSTRUCTION | DESCRIPTION | PHOTOS |
|---|---|---|---|---|
| P036 | Extérieur | 10 -<br>Aménagements,<br>voiries et réseaux<br>divers - Voiries | Enrobé<br>bitumineux<br>des couches<br>de voirie<br>(juste partie<br>bitume) | |

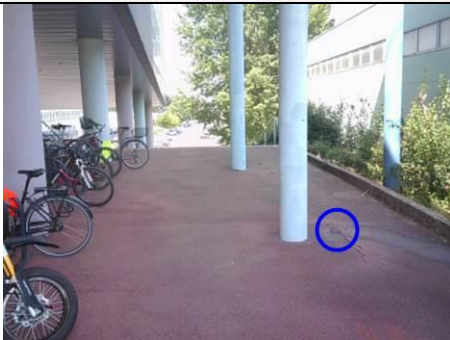
| N° DE PRELEVEMENT | LOCALISATION | COMPOSANT DE LA CONSTRUCTION | DESCRIPTION | PHOTOS |
|---|---|---|---|---|
| P037 | Extérieur | 10 -<br>Aménagements,<br>voiries et réseaux<br>divers - Voiries | Enrobé<br>bitumineux<br>des couches<br>de voirie<br>(juste partie<br>bitume) | |

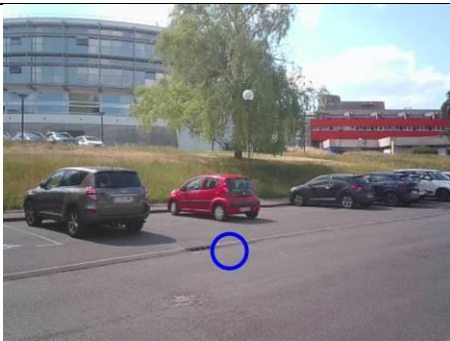
| N° DE PRELEVEMENT | LOCALISATION | COMPOSANT DE LA CONSTRUCTION | DESCRIPTION | PHOTOS |
|---|---|---|---|---|
| P038 | Extérieur | 10 -<br>Aménagements,<br>voiries et réseaux<br>divers - Voiries | Enrobé<br>bitumineux<br>des couches<br>de voirie<br>(juste partie<br>bitume) | |

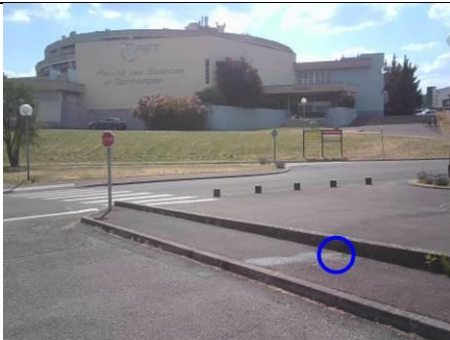
| N° DE PRELEVEMENT | LOCALISATION | COMPOSANT DE LA CONSTRUCTION | DESCRIPTION | PHOTOS |
|---|---|---|---|---|
| P039 | Extérieur | 10 -<br>Aménagements,<br>voiries et réseaux<br>divers - Voiries | Enrobé<br>bitumineux<br>des couches<br>de voirie<br>(juste partie<br>bitume) | |

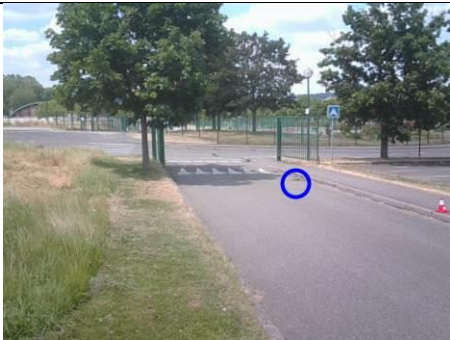
| N° DE PRELEVEMENT | LOCALISATION | COMPOSANT DE LA CONSTRUCTION | DESCRIPTION | PHOTOS |
|---|---|---|---|---|
| P040 | Extérieur | 10 -<br>Aménagements,<br>voiries et réseaux<br>divers - Voiries | Enrobé<br>bitumineux<br>des couches<br>de voirie<br>(juste partie<br>bitume) | |

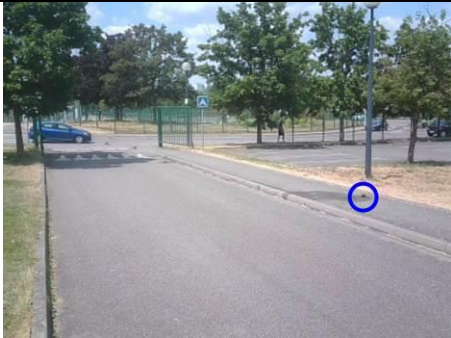
| N° DE PRELEVEMENT | LOCALISATION | COMPOSANT DE LA CONSTRUCTION | DESCRIPTION | PHOTOS |
|---|---|---|---|---|
| P041 | Extérieur | 10 -<br>Aménagements,<br>voiries et réseaux<br>divers - Voiries | Enrobé<br>bitumineux<br>des couches<br>de voirie<br>(juste partie<br>bitume) | |

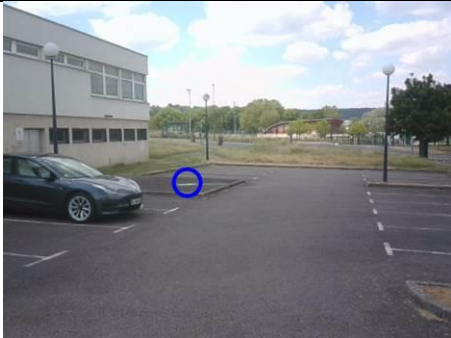
| N° DE PRELEVEMENT | LOCALISATION | COMPOSANT DE LA CONSTRUCTION | DESCRIPTION | PHOTOS |
|---|---|---|---|---|
| P042 | Extérieur | 10 -<br>Aménagements,<br>voiries et réseaux<br>divers - Voiries | Enrobé<br>bitumineux<br>des couches<br>de voirie<br>(juste partie<br>bitume) | |

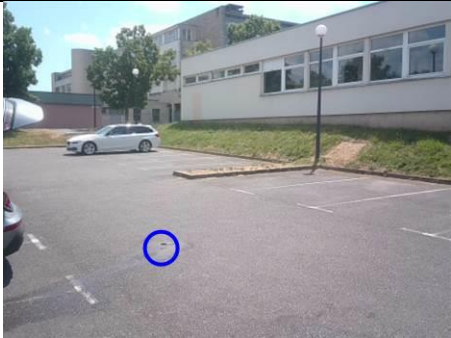
| N° DE PRELEVEMENT | LOCALISATION | COMPOSANT DE LA CONSTRUCTION | DESCRIPTION | PHOTOS |
|---|---|---|---|---|
| P043 | Extérieur | 10 -<br>Aménagements,<br>voiries et réseaux<br>divers - Voiries | Enrobé<br>bitumineux<br>des couches<br>de voirie<br>(juste partie<br>bitume) | |

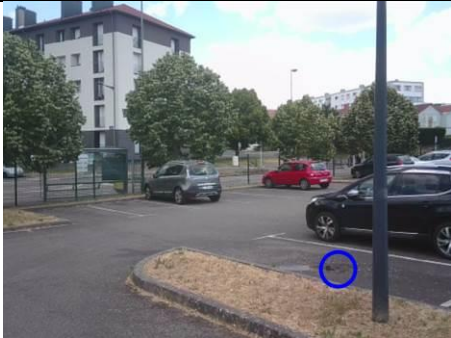
| N° DE PRELEVEMENT | LOCALISATION | COMPOSANT DE LA CONSTRUCTION | DESCRIPTION | PHOTOS |
|---|---|---|---|---|
| P044 | Extérieur | 10 -<br>Aménagements,<br>voiries et réseaux<br>divers - Voiries | Enrobé<br>bitumineux<br>des couches<br>de voirie<br>(juste partie<br>bitume) | |

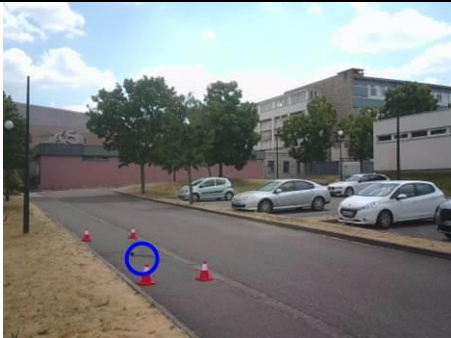
| N° DE PRELEVEMENT | LOCALISATION | COMPOSANT DE LA CONSTRUCTION | DESCRIPTION | PHOTOS |
|---|---|---|---|---|
| P045 | Extérieur | 10 - Aménagements, voiries et réseaux divers - Voiries | Enrobé bitumineux des couches de voirie (juste partie bitume) | |

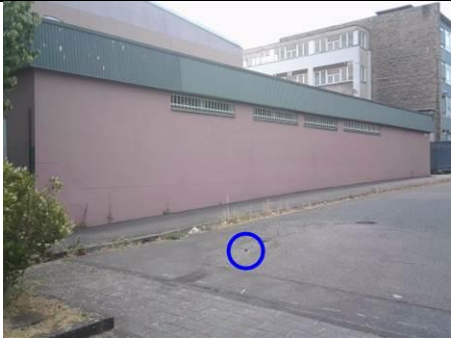
| N° DE PRELEVEMENT | LOCALISATION | COMPOSANT DE LA CONSTRUCTION | DESCRIPTION | PHOTOS |
|---|---|---|---|---|
| P046 | Extérieur | 10 - Aménagements, voiries et réseaux divers - Voiries | Enrobé bitumineux des couches de voirie (juste partie bitume) | |

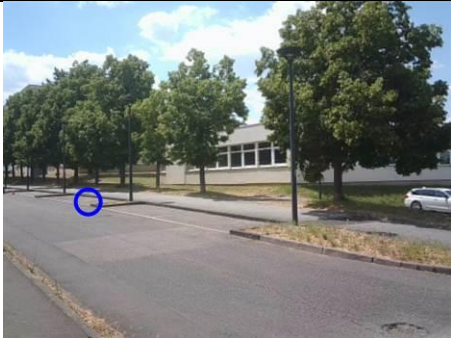
| N° DE PRELEVEMENT | LOCALISATION | COMPOSANT DE LA CONSTRUCTION | DESCRIPTION | PHOTOS |
|---|---|---|---|---|
| P047 | Extérieur | 10 - Aménagements, voiries et réseaux divers - Voiries | Enrobé bitumineux des couches de voirie (juste partie bitume) | |

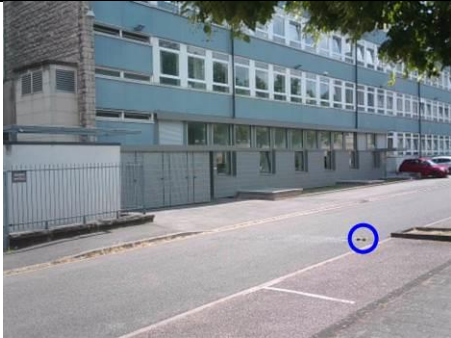
| N° DE PRELEVEMENT | LOCALISATION | COMPOSANT DE LA CONSTRUCTION | DESCRIPTION | PHOTOS |
|---|---|---|---|---|
| P048 | Extérieur | 10 - Aménagements, voiries et réseaux divers - Voiries | Enrobé bitumineux des couches de voirie (juste partie bitume) | |

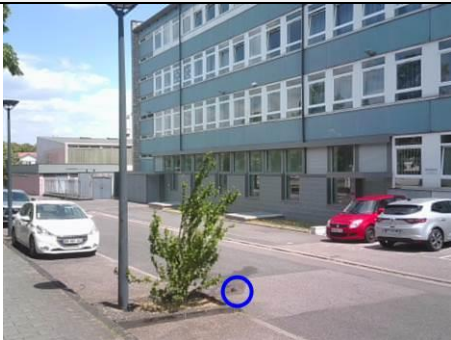
| N° DE PRELEVEMENT | LOCALISATION | COMPOSANT DE LA CONSTRUCTION | DESCRIPTION | PHOTOS |
|---|---|---|---|---|
| P049 | Extérieur | 10 -<br>Aménagements,<br>voiries et réseaux<br>divers - Voiries | Enrobé<br>bitumineux<br>des couches<br>de voirie<br>(juste partie<br>bitume) | |

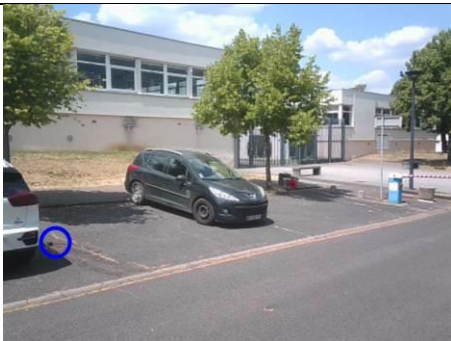
| N° DE PRELEVEMENT | LOCALISATION | COMPOSANT DE LA CONSTRUCTION | DESCRIPTION | PHOTOS |
|---|---|---|---|---|
| P050 | Extérieur | 10 -<br>Aménagements,<br>voiries et réseaux<br>divers - Voiries | Enrobé<br>bitumineux<br>des couches<br>de voirie<br>(juste partie<br>bitume) | |

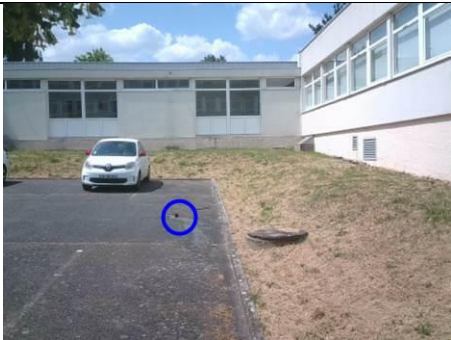
| N° DE PRELEVEMENT | LOCALISATION | COMPOSANT DE LA CONSTRUCTION | DESCRIPTION | PHOTOS |
|---|---|---|---|---|
| P051 | Extérieur | 10 -<br>Aménagements,<br>voiries et réseaux<br>divers - Voiries | Enrobé<br>bitumineux<br>des couches<br>de voirie<br>(juste partie<br>bitume) | |

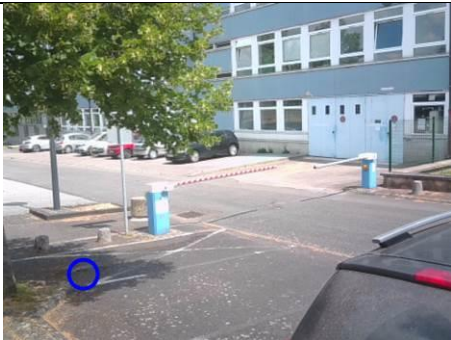
| N° DE PRELEVEMENT | LOCALISATION | COMPOSANT DE LA CONSTRUCTION | DESCRIPTION | PHOTOS |
|---|---|---|---|---|
| P052 | Extérieur | 10 -<br>Aménagements,<br>voiries et réseaux<br>divers - Voiries | Enrobé<br>bitumineux<br>des couches<br>de voirie<br>(juste partie<br>bitume) | |

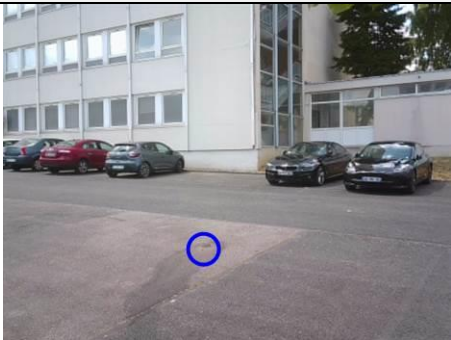
| N° DE PRELEVEMENT | LOCALISATION | COMPOSANT DE LA CONSTRUCTION | DESCRIPTION | PHOTOS |
|---|---|---|---|---|
| P053 | Extérieur | 10 -<br>Aménagements,<br>voiries et réseaux<br>divers - Voiries | Enrobé<br>bitumineux<br>des couches<br>de voirie<br>(juste partie<br>bitume) | |

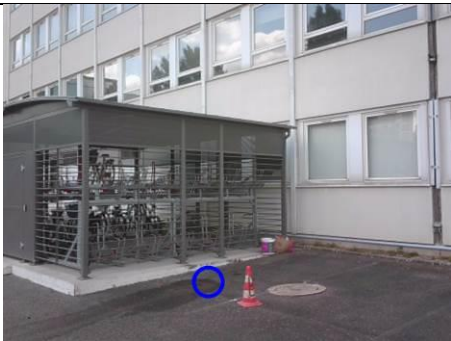
| N° DE PRELEVEMENT | LOCALISATION | COMPOSANT DE LA CONSTRUCTION | DESCRIPTION | PHOTOS |
|---|---|---|---|---|
| P054 | Extérieur | 10 -<br>Aménagements,<br>voiries et réseaux<br>divers - Voiries | Enrobé<br>bitumineux<br>des couches<br>de voirie<br>(juste partie<br>bitume) | |

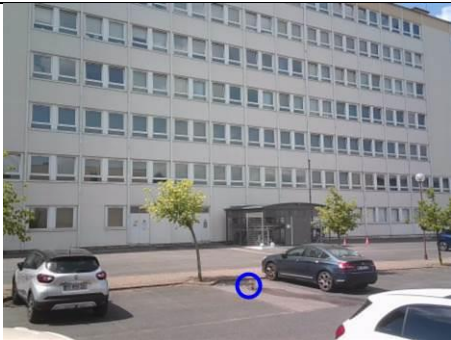
| N° DE PRELEVEMENT | LOCALISATION | COMPOSANT DE LA CONSTRUCTION | DESCRIPTION | PHOTOS |
|---|---|---|---|---|
| P055 | Extérieur | 10 -<br>Aménagements,<br>voiries et réseaux<br>divers - Voiries | Enrobé<br>bitumineux<br>des couches<br>de voirie<br>(juste partie<br>bitume) | |

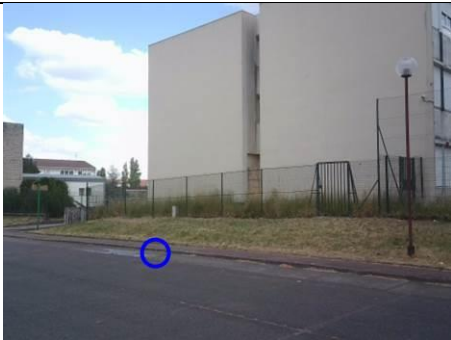
| N° DE PRELEVEMENT | LOCALISATION | COMPOSANT DE LA CONSTRUCTION | DESCRIPTION | PHOTOS |
|---|---|---|---|---|
| P056 | Extérieur | 10 -<br>Aménagements,<br>voiries et réseaux<br>divers - Voiries | Enrobé<br>bitumineux<br>des couches<br>de voirie<br>(juste partie<br>bitume) | |

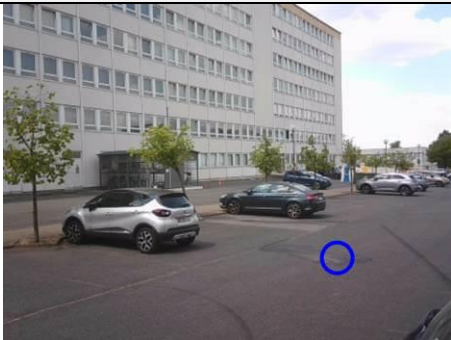
| N° DE PRELEVEMENT | LOCALISATION | COMPOSANT DE LA CONSTRUCTION | DESCRIPTION | PHOTOS |
|---|---|---|---|---|
| P057 | Extérieur | 10 -<br>Aménagements,<br>voiries et réseaux<br>divers - Voiries | Enrobé<br>bitumineux<br>des couches<br>de voirie<br>(juste partie<br>bitume) | |

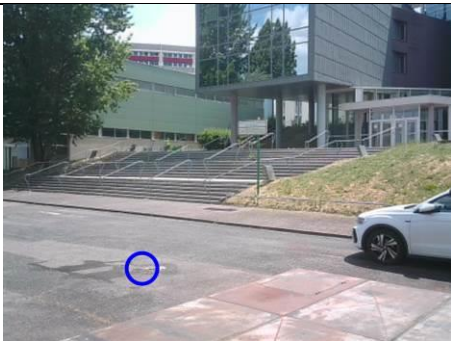
| N° DE PRELEVEMENT | LOCALISATION | COMPOSANT DE LA CONSTRUCTION | DESCRIPTION | PHOTOS |
|---|---|---|---|---|
| P058 | Extérieur | 10 -<br>Aménagements,<br>voiries et réseaux<br>divers - Voiries | Enrobé<br>bitumineux<br>des couches<br>de voirie<br>(juste partie<br>bitume) | |

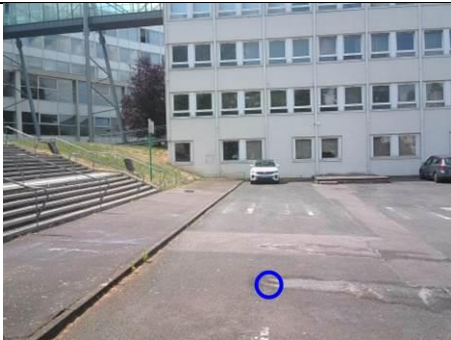
| N° DE PRELEVEMENT | LOCALISATION | COMPOSANT DE LA CONSTRUCTION | DESCRIPTION | PHOTOS |
|---|---|---|---|---|
| P059 | Extérieur | 10 -<br>Aménagements,<br>voiries et réseaux<br>divers - Voiries | Enrobé<br>bitumineux<br>des couches<br>de voirie<br>(juste partie<br>bitume) | |

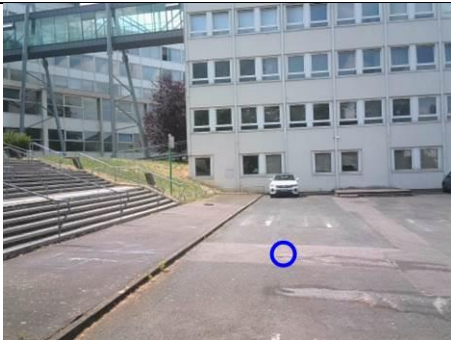
| N° DE PRELEVEMENT | LOCALISATION | COMPOSANT DE LA CONSTRUCTION | DESCRIPTION | PHOTOS |
|---|---|---|---|---|
| P060 | Extérieur | 10 -<br>Aménagements,<br>voiries et réseaux<br>divers - Voiries | Enrobé<br>bitumineux<br>des couches<br>de voirie<br>(juste partie<br>bitume) | |
