# Rapport de repérage amiante avant réalisation de travaux dans un immeuble bâti

**Rapport N° :** 32918841/S3/1/AM-RTV\_V1**Rédigé le :** 02/07/2026**Référence au programme de travaux :**

**IFREMER**1625 ROUTE DE SAINTE ANNE  
29280 PLOUZANE**209**

Plénum de la zone 209.S1.04

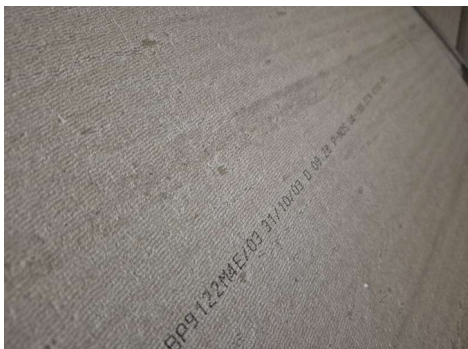
| S1 | ZPSO 8 |

| Localisation | Ouvrage | Matériau / Produit | Aspect | Couleur | N° ZPSO | N° Prél. | N° Sond. | Critère de décision | Observation | Présence amiante |
|---|---|---|---|---|---|---|---|---|---|---|
| 1er sous-sol -> 209.S1.04 | Faux plafonds | Plaques | Carton | Blanc | 8 | / | S1 | MA | fabrication: 31/10/2003 | Non |

| S1 | ZPSO 8 |
|---|---|
| 1er sous-sol -> 209.S1.04 | |
| Faux plafonds -> Plaques (Liste A) | |

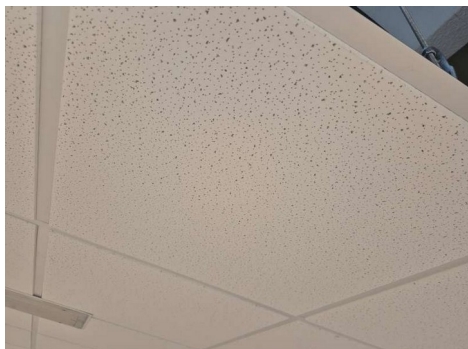
| S1 | ZPSO 8 |

| S1 | ZPSO 8 |
|---|---|
| 1er sous-sol -> 209.S1.04 | |
| Faux plafonds -> Plaques (Liste A) | |

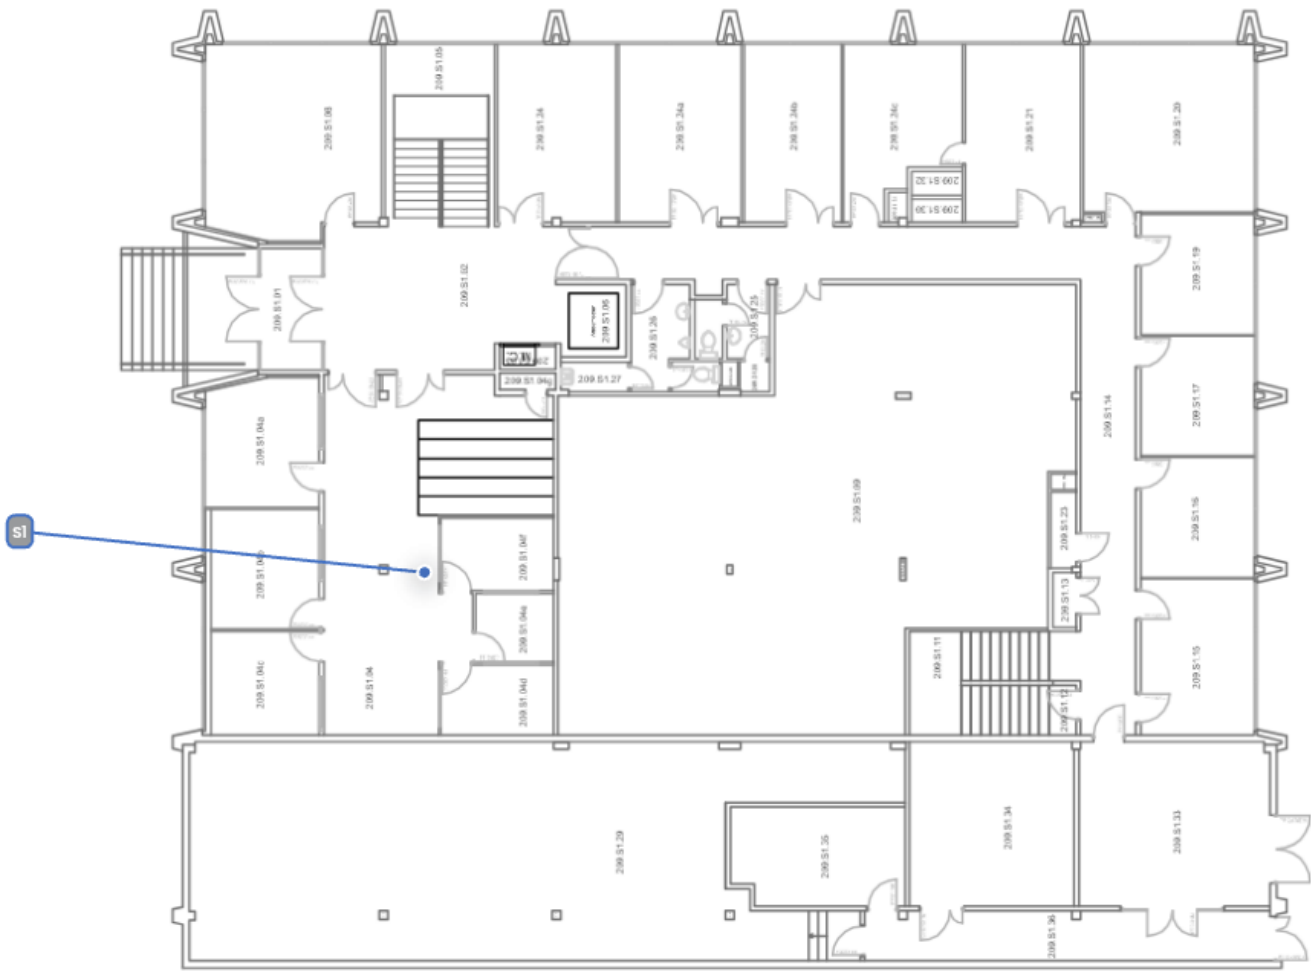
| PLANCHE DE REPERAGE TECHNIQUE | | |

| PLANCHE DE REPERAGE TECHNIQUE | | |
|---|---|---|
| Localisation<br><br>1er sous-sol | Date visite | Le 19/06/2026 |
