# Rapport de repérage amiante avant réalisation de travaux dans un immeuble bâti

**Rapport N° :** 32918841/S3/1/AM-RTV\_V1**Rédigé le :** 15/10/2026**Référence au programme de travaux :**Mail travaux au 209 - diagnostic complémentaire  
réalisé le 07/10/2026 par M. Juliette BONHOMME

**IFREMER**1625 ROUTE DE SAINTE ANNE  
29280 PLOUZANE**Bâtiment 209**

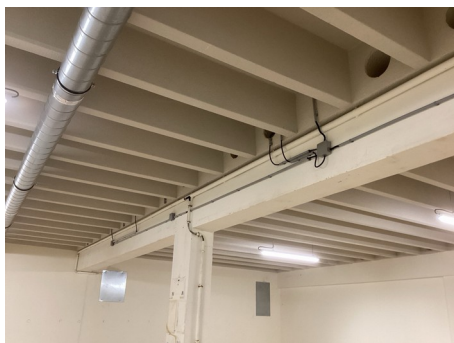
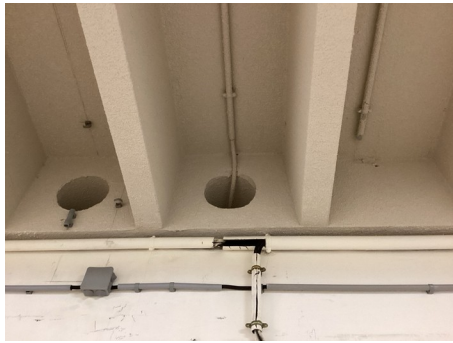
| P5 | ZPSO 9 |

| Localisation | Ouvrage | Matériau / Produit | Aspect | Couleur | N° ZPSO | N° Prél. | N° Sond. | Critère de décision | Observation | Présence amiante |
|---|---|---|---|---|---|---|---|---|---|---|
| | Conduits | Conduits | Fibres-ciment | Gris | 9 | P5*<br>P | / | AN | traversée poutre | Oui |

| P5 | ZPSO 9 |
|---|---|
| 1er sous-sol -> 209.S1.09 | |
| Conduits -> Conduits (Liste B) | |

| N°ZPSO | Ouvrage | Partie d'ouvrage | Estimation quantitative |
|---|---|---|---|
| 9 | Conduits | Conduits | 24 U |

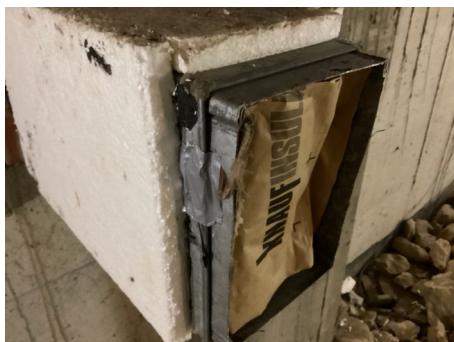
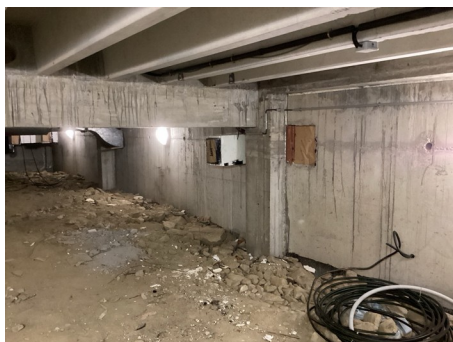
| P6 | ZPSO 10 |

| Localisation | Ouvrage | Matériau / Produit | Aspect | Couleur | N° ZPSO | N° Prél. | N° Sond. | Critère de décision | Observation | Présence amiante |
|---|---|---|---|---|---|---|---|---|---|---|
| | Conduits | Colles de calorifugeage | Bitumineux | Noir | 10 | P6*<br>N | / | AN | / | Non |

| P6 | ZPSO 10 |
|---|---|
| 1er sous-sol -> 209.S1.29 | |
| Conduits -> Colles de calorifugeage | |

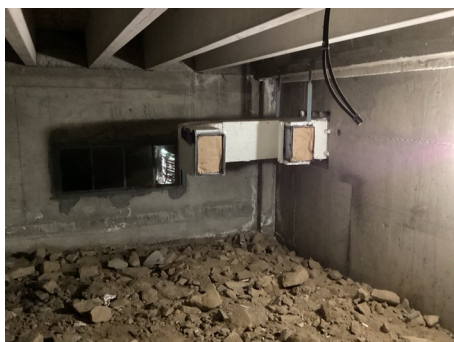
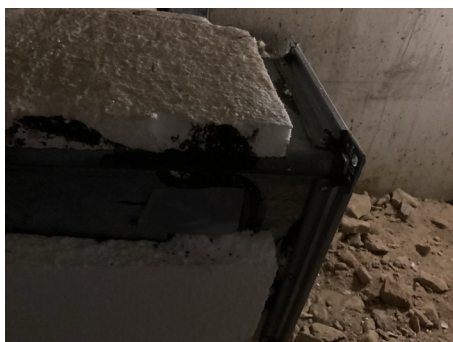
| P7 | ZPSO 10 |

| Localisation | Ouvrage | Matériau / Produit | Aspect | Couleur | N° ZPSO | N° Prél. | N° Sond. | Critère de décision | Observation | Présence amiante |
|---|---|---|---|---|---|---|---|---|---|---|
| | Conduits | Colles de calorifugeage | Bitumineux | Noir | 10 | P7<br>N | / | AN | / | Non |

| P7 | ZPSO 10 |
|---|---|
| 1er sous-sol -> 209.S1.29 | |
| Conduits -> Colles de calorifugeage | |

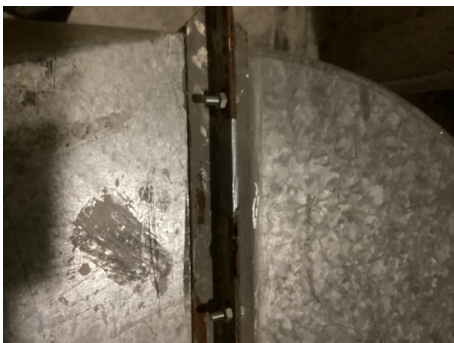
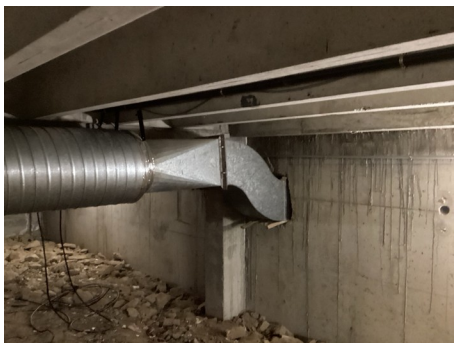
| P8 | ZPSO 11 |

| Localisation | Ouvrage | Matériau / Produit | Aspect | Couleur | N° ZPSO | N° Prél. | N° Sond. | Critère de décision | Observation | Présence amiante |
|---|---|---|---|---|---|---|---|---|---|---|
| 1er sous-sol -> 209.S1.29 | Conduits | Mastics | / | Marron | 11 | P8*<br>P | / | AN | Assemblage caissons ventilation | Oui |

| 1er sous-sol -> 209.S1.29 | |
| Conduits -> Mastics | |

| N°ZPSO | Ouvrage | Partie d'ouvrage | Estimation quantitative |
|---|---|---|---|
| 11 | Conduits | Mastics | 1 U |

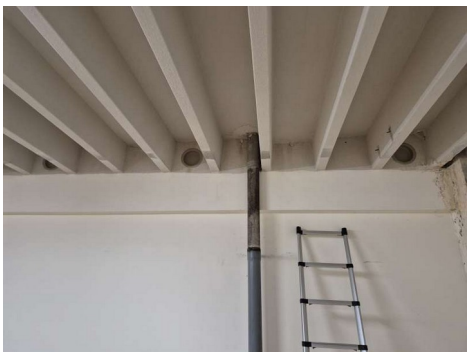
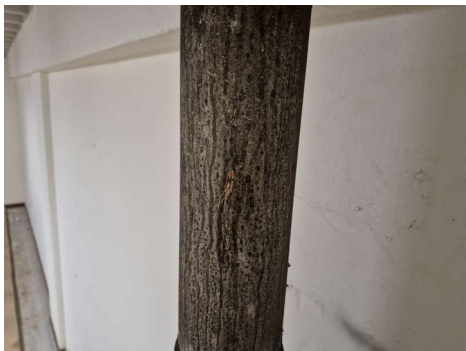
| S2 | ZPSO 12 |

| Localisation | Ouvrage | Matériau / Produit | Aspect | Couleur | N° ZPSO | N° Prél. | N° Sond. | Critère de décision | Observation | Présence amiante |
|---|---|---|---|---|---|---|---|---|---|---|
| 1er sous-sol -> 209.S1.09 | Conduits | Conduits | Métallique, PVC | / | 12 | / | S2 | PN | / | Non |

| S2 | ZPSO 12 |
|---|---|
| 1er sous-sol -> 209.S1.09 | |
| Conduits -> Conduits (Liste B) | |

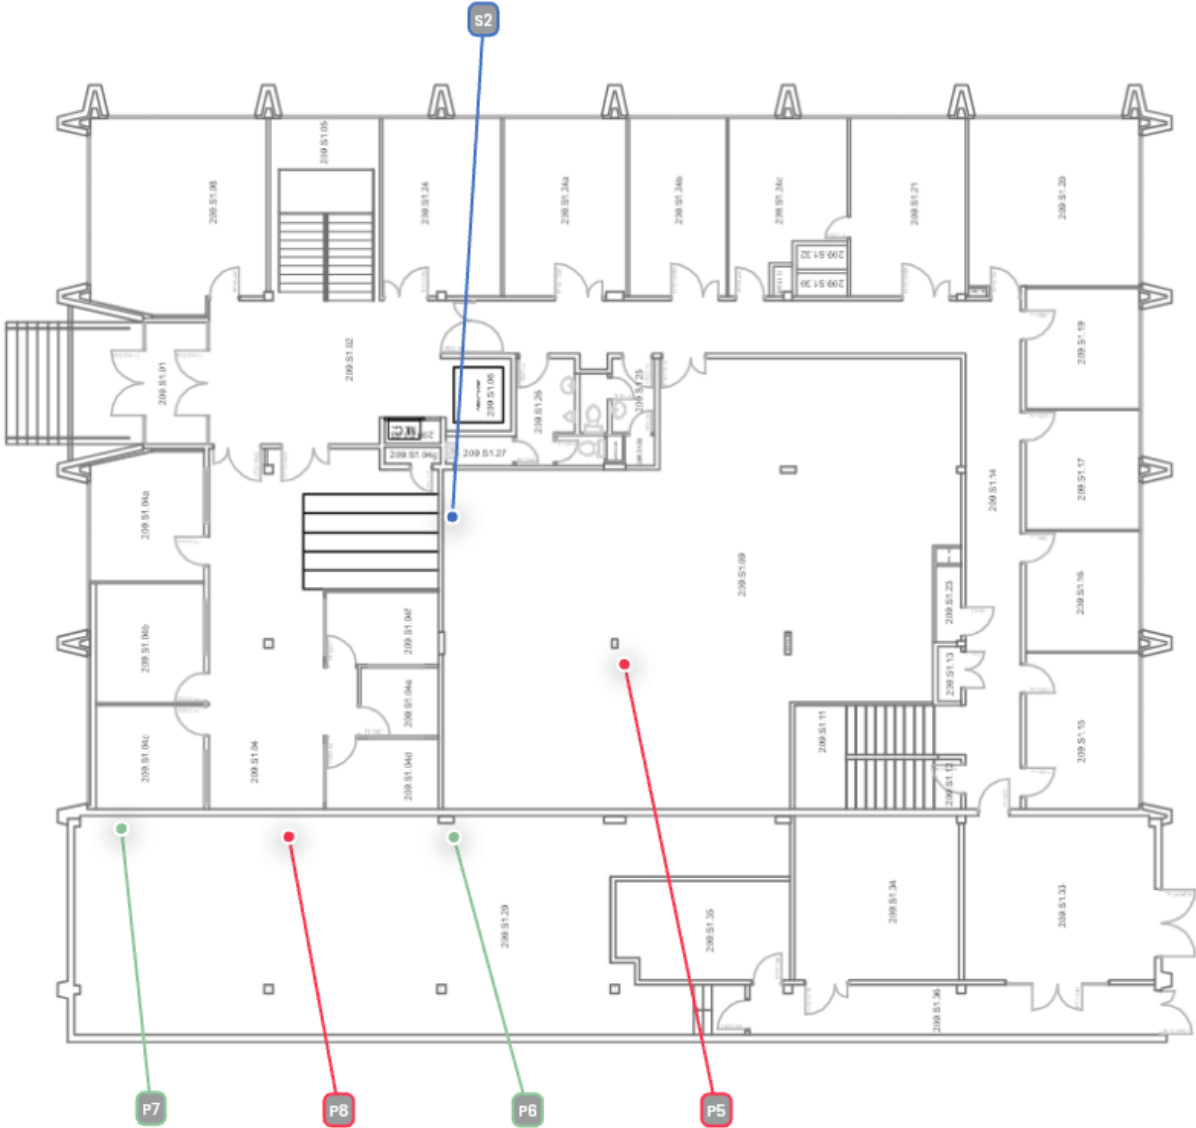
| PLANCHE DE REPERAGE TECHNIQUE | | |
|---|---|---|
| | Planche | 1 / 2 |

| PLANCHE DE REPERAGE TECHNIQUE | | |
|---|---|---|
| Localisation<br><br>1er sous-sol | Date visite | Le 09/10/2026 |

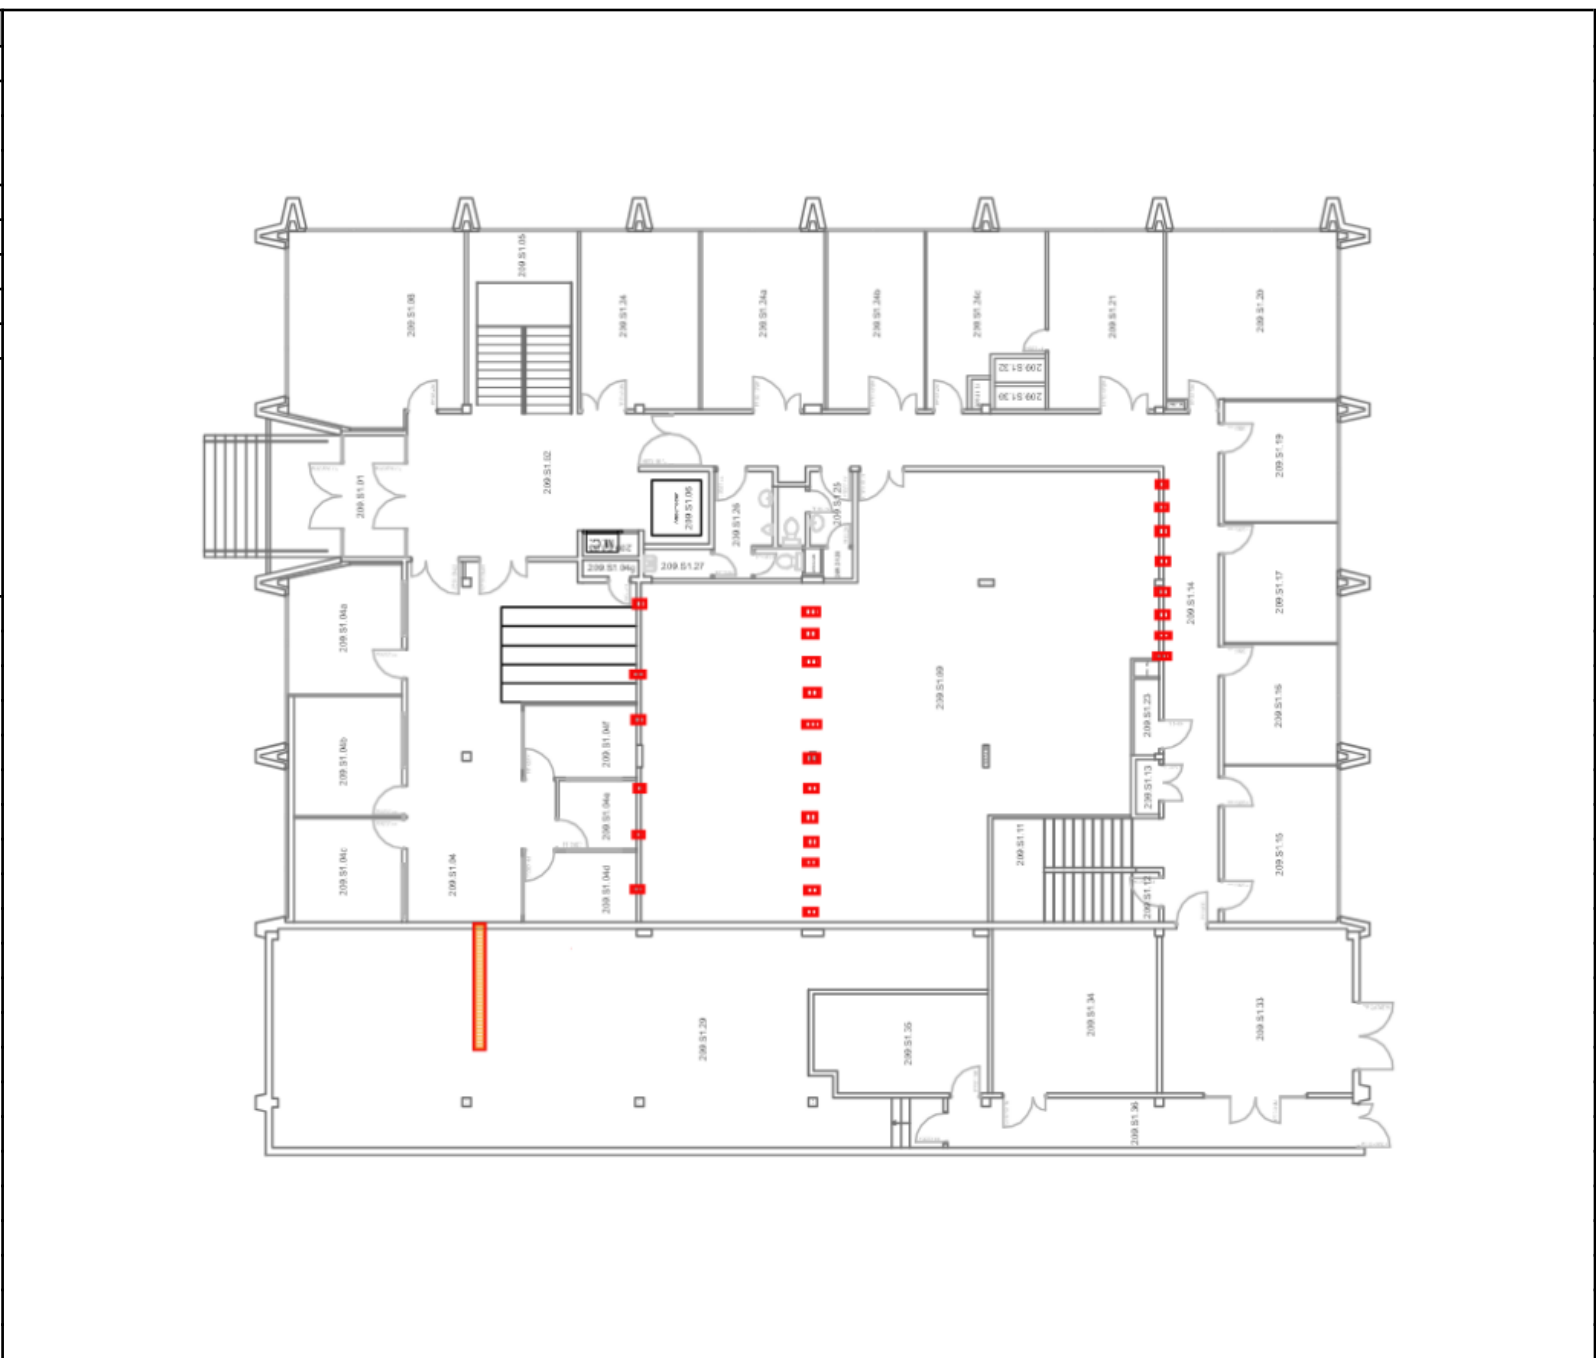
| Planche | 2 / 2 |

- Conduits (Liste B)
- Mastics
