**Rapport de repérage des matériaux et produits contenant de l'amiante avant réalisation de travaux**

**Nom du site :** TECHNOPOLE BREST IROISE - PTE DU DIABLE  
- BAT 209  
**Latitude :** -4.598966  
**Longitude :** 48.377624

BATIMENT 209  
1625 ROUTE DE STE ANNE  
29280 PLOUZANE

**Numéro d'affaire :** 8465350  
**Référence du rapport :** 8465350/S1.3.2.R  
**Rédigé le :** 27/05/2020  
**Par l'opérateur de repérage :** Cyrille BEYNARD  
**Date de la commande :** 13/03/2020

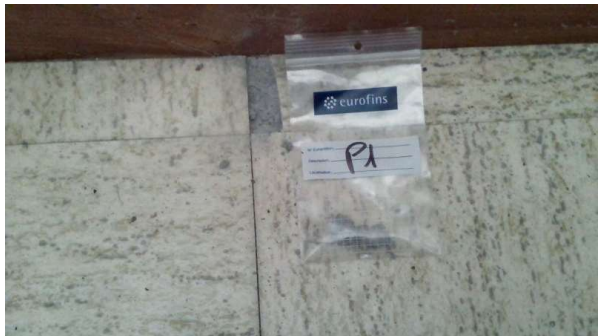
| Localisation | Ouvrage | Matériau ou produit | Description | N° Prél. | Critère de décision | Sondage / Observation | Présence d'amiante |
|---|---|---|---|---|---|---|---|
| R+1 / 209.01.01 | Revêtement de sol | Lé plastique | souple, AVEC COLLE ET RAGREAGE | P001 | Résultat d'analyse | / | NON |

Prélèvement - P001 : R+1 / 209.01.01 - Lé plastique- (Absence d'amiante)

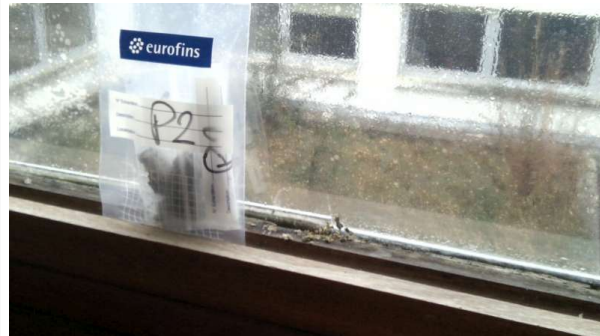
| <b>Matériaux et produits listés en annexe A de la norme NF X 46-020 concernés par les travaux prévus</b> | | | | |
|---|---|---|---|---|
| 2 | R+1 / 209.01.01 | Vitrage | Mastic | dur |

| Localisation | Ouvrage | Matériau ou produit | Description | N° Prél. | Critère de décision | Sondage / Observation | Présence d'amiante |
|---|---|---|---|---|---|---|---|
| R+1 / 209.01.01 | Vitrage | Mastic | dur | P002 | Résultat d'analyse | CHASSIS BOIS | OUI |

| N° MPCA | Ouvrage | Produit/matériau | Quantité estimée |
|---|---|---|---|
| 2 | Vitrage | Mastic | Surface : 0,26 m2 |

Prélèvement - P002 : R+1 / 209.01.01 - Mastic - DE- (Présence d'amiante)

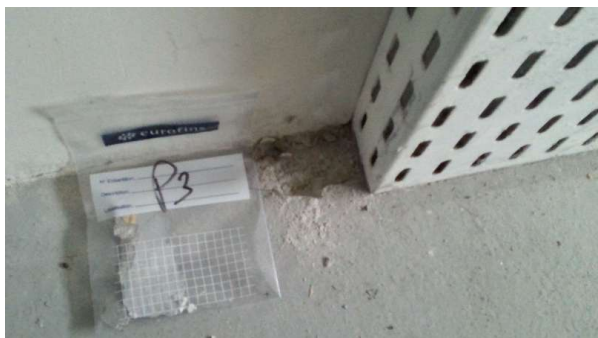
| Localisation | Ouvrage | Matériau ou produit | Description | N° Prél. | Critère de décision | Sondage / Observation | Présence d'amiante |
|---|---|---|---|---|---|---|---|
| R+1 / 209.01.01 | Plancher | Coffrage perdu | béton | P003 | Résultat d'analyse | / | NON |

Prélèvement - P003 : R+1 / 209.01.01 - Coffrage perdu- (Absence d'amiante)

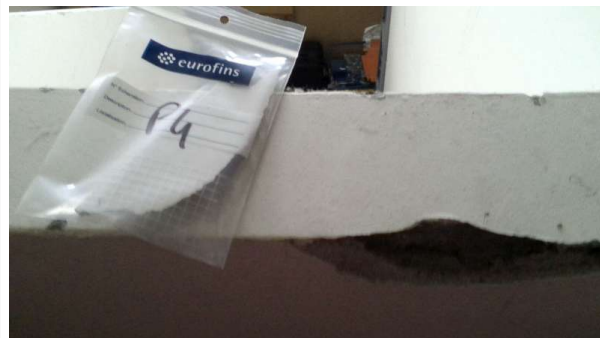
| Localisation | Ouvrage | Matériau ou produit | Description | N° Prél. | Critère de décision | Sondage / Observation | Présence d'amiante |
|---|---|---|---|---|---|---|---|
| R+1 / 209.01.01 | Mur | Coffrage perdu de mur | BETON PEINT | P004 | Résultat d'analyse | / | NON |

Prélèvement - P004 : R+1 / 209.01.01 - Coffrage perdu de mur- (Absence d'amiante)

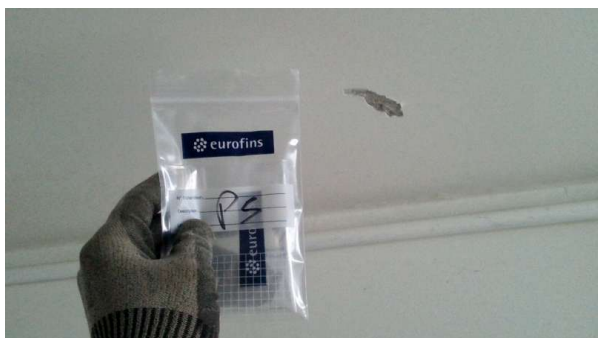
| Localisation | Ouvrage | Matériau ou produit | Description | N° Prél. | Critère de décision | Sondage / Observation | Présence d'amiante |
|---|---|---|---|---|---|---|---|
| R+1 / 209.01.01 | Plafond | Coffrage perdu | béton, PEINT | P005 | Résultat d'analyse | / | NON |

Prélèvement - P005 : R+1 / 209.01.01 - Coffrage perdu- (Absence d'amiante)

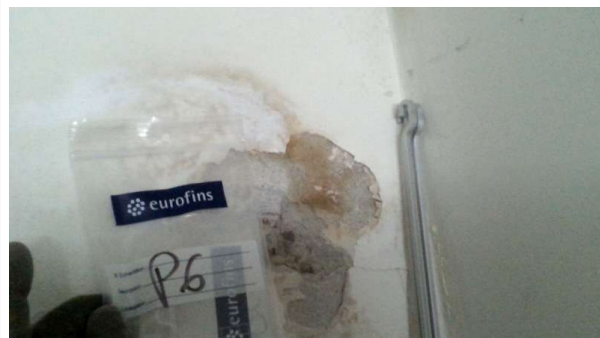
| Localisation | Ouvrage | Matériau ou produit | Description | N° Prél. | Critère de décision | Sondage / Observation | Présence d'amiante |
|---|---|---|---|---|---|---|---|
| R+1 / 209.01.01 | Mur | Coffrage perdu de mur | BETON PEINT | P006 | Résultat d'analyse | / | NON |

Prélèvement - P006 : R+1 / 209.01.01 - Coffrage perdu de mur- (Absence d'amiante)

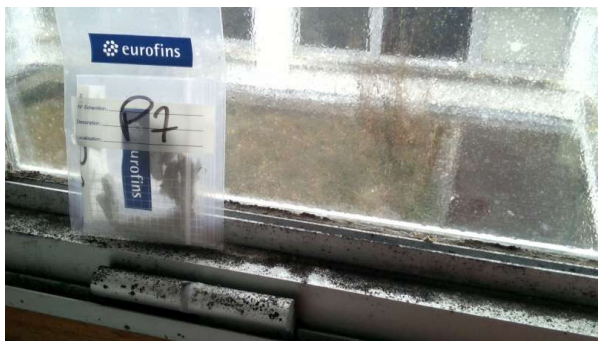
| <b>Matériaux et produits listés en annexe A de la norme NF X 46-020 concernés par les travaux prévus</b> | | | | |
|---|---|---|---|---|
| 1 | R+1 / 209.01.01 | Vitrage | Mastic | dur |

| Localisation | Ouvrage | Matériau ou produit | Description | N° Prél. | Critère de décision | Sondage / Observation | Présence d'amiante |
|---|---|---|---|---|---|---|---|
| R+1 / 209.01.01 | Vitrage | Mastic | dur | P007 | Résultat d'analyse | CHASSIS ALU | OUI |

| N° MPCA | Ouvrage | Produit/matériau | Quantité estimée |
|---|---|---|---|
| 1 | Vitrage | Mastic | Surface : 0,38 m2 |

Prélèvement - P007 : R+1 / 209.01.01 - Mastic - DE- (Présence d'amiante)

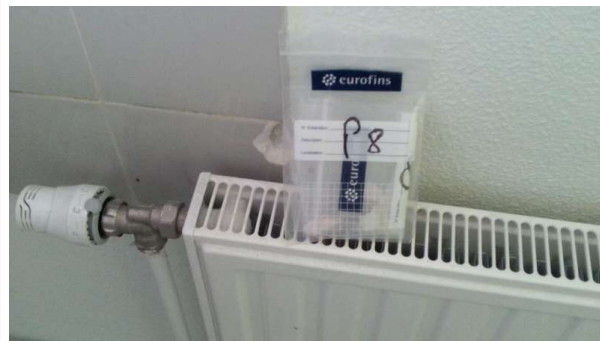
| <b>Matériaux et produits listés en annexe A de la norme NF X 46-020 concernés par les travaux prévus</b> | | | | |
|---|---|---|---|---|
| 3 | RDC / 209.00.61 | Revêtement du mur | Colle de faïence | / |

| Localisation | Ouvrage | Matériau ou produit | Description | N° Prél. | Critère de décision | Sondage / Observation | Présence d'amiante |
|---|---|---|---|---|---|---|---|
| RDC / 209.00.61 | Revêtement du mur | Colle de faïence | / | P008 | Résultat d'analyse | / | OUI |

| N° MPCA | Ouvrage | Produit/matériau | Quantité estimée |
|---|---|---|---|
| 3 | Revêtement du mur | Colle de faïence | Surface : 9,35 m2 |

Prélèvement - P008 : RDC / 209.00.61 - Colle de faïence- (Présence d'amiante)

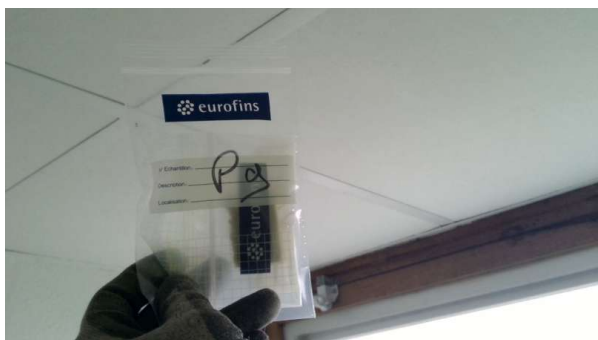
| Localisation | Ouvrage | Matériau ou produit | Description | N° Prél. | Critère de décision | Sondage / Observation | Présence d'amiante |
|---|---|---|---|---|---|---|---|
| RDC / 209.00.61 | Plafond | Faux plafond | / | P009 | Résultat d'analyse | / | NON |

Prélèvement - P009 : RDC / 209.00.61 - Faux plafond- (Absence d'amiante)

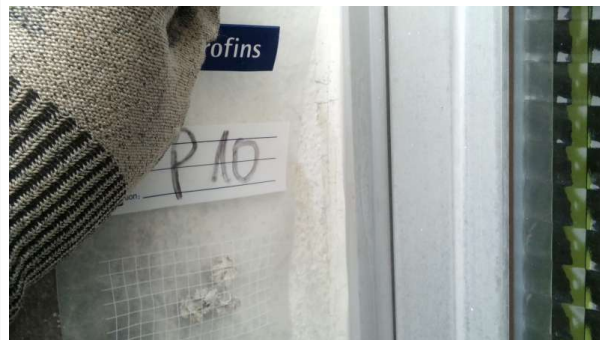
| Localisation | Ouvrage | Matériau ou produit | Description | N° Prél. | Critère de décision | Sondage / Observation | Présence d'amiante |
|---|---|---|---|---|---|---|---|
| R+1 / 209.01.01 | Menuiserie extérieure | Joint d'étanchéité entre menuiserie et structure | mastic | P010 | Résultat d'analyse | / | NON |

Prélèvement - P010 : R+1 / 209.01.01 - Joint d'étanchéité entre menuiserie et structure- (Absence d'amiante)

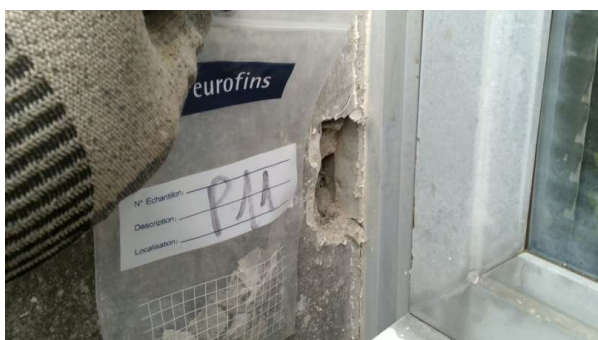
| Localisation | Ouvrage | Matériau ou produit | Description | N° Prél. | Critère de décision | Sondage / Observation | Présence d'amiante |
|---|---|---|---|---|---|---|---|
| R+1 / 209.01.01 | Façade | Enduit | ciment | P011 | Résultat d'analyse | / | NON |

Prélèvement - P011 : R+1 / 209.01.01 - Enduit- (Absence d'amiante)
