## Mesures de Concentration en Plomb

### Avant Travaux

| <b>Bien immobilier concerné</b> | <b>Fort de Villeneuve Saint Georges - Bâtiment 5</b><br><b>Chemin du Fort</b><br><b>94190 Villeneuve Saint Georges</b> | | N°dossier :<br>1410281T0000044 |

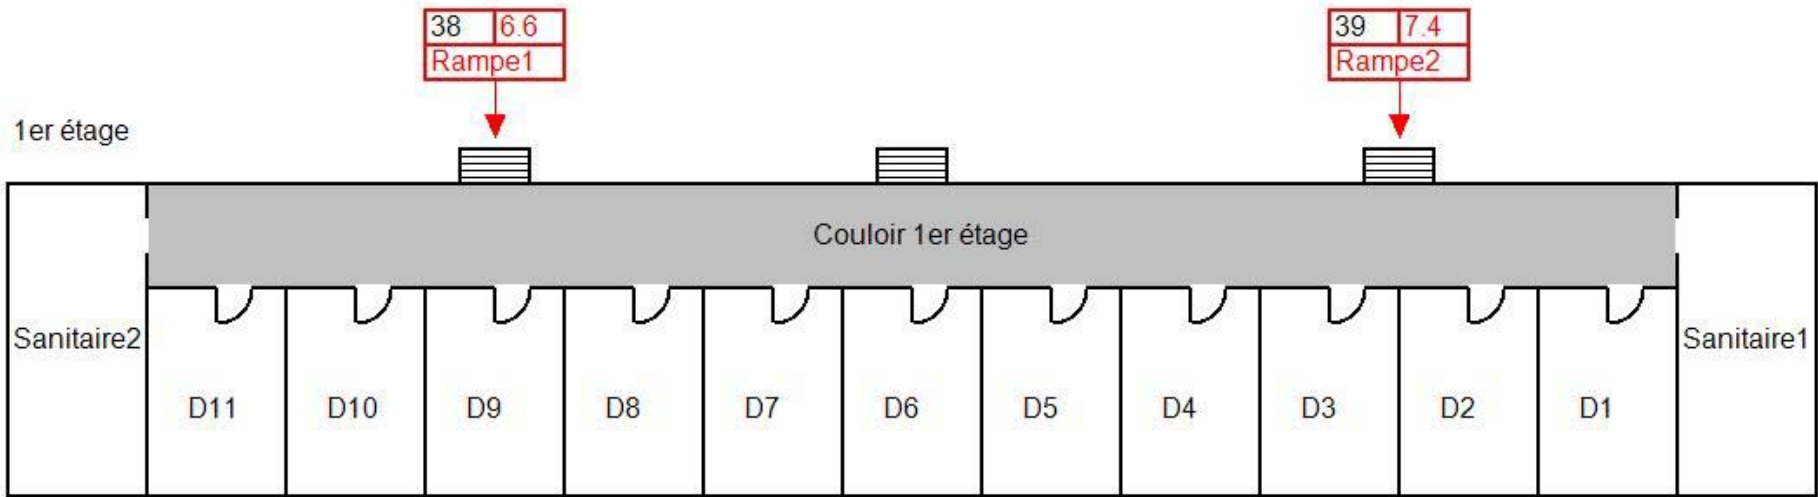
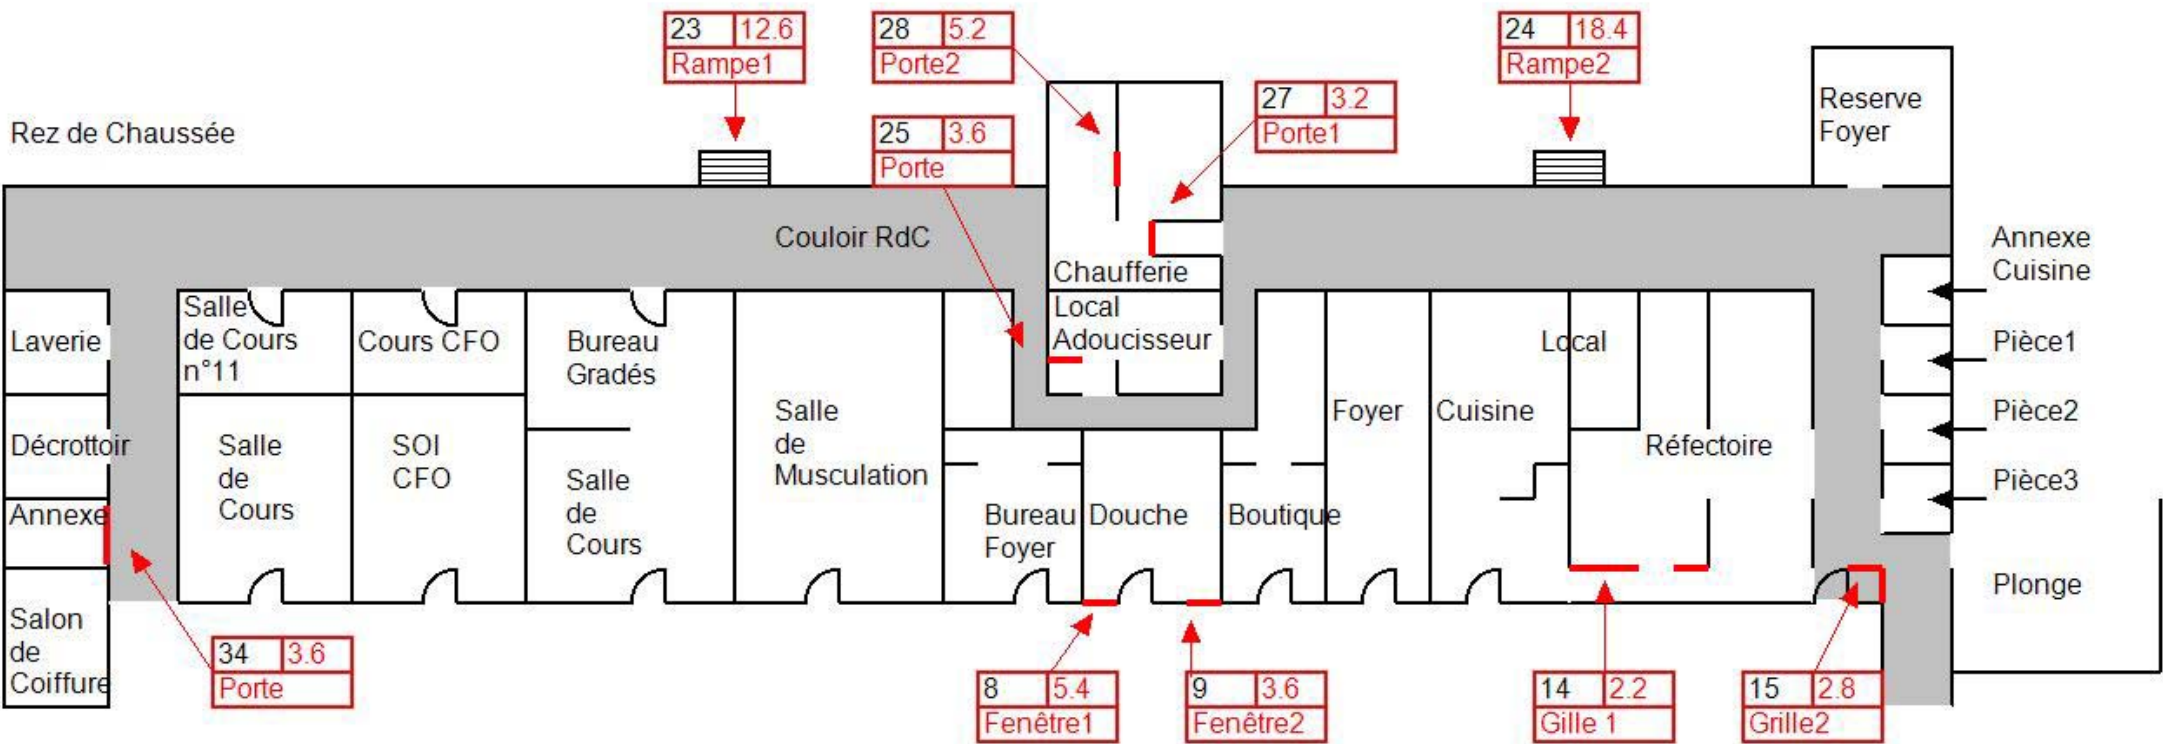
Repérage Plomb

**Conclusion de Repérage concernant le Bâtiment 5** : il a été repéré des revêtements contenant du Plomb à une concentration >1mg/cm². En particulier sur les parties métalliques de Porte, d'Escaliers et deux cadres de Fenêtre bois.

X : N° de Mesure  
Y : Mesure de la teneur en Plomb en mg/cm²  
Z : Unité de Diagnostic
