# Rapport de repérage de l'amiante dans les enrobés de chaussée

| <b>Bien immobilier concerné</b> | <b>Fort de Villeneuve Saint Georges</b><br><b>Rue du Fort</b><br><b>94190 VILLENEUVE SAINT GEORGES</b> | N° dossier :<br><b>1410281T0000044/02</b> |
| <b>Propriétaire</b> | Préfecture de Police<br>9 Boulevard du Palais<br>75004 PARIS 04 | Réf. du rapport :<br><b>281T0.15/884</b> |

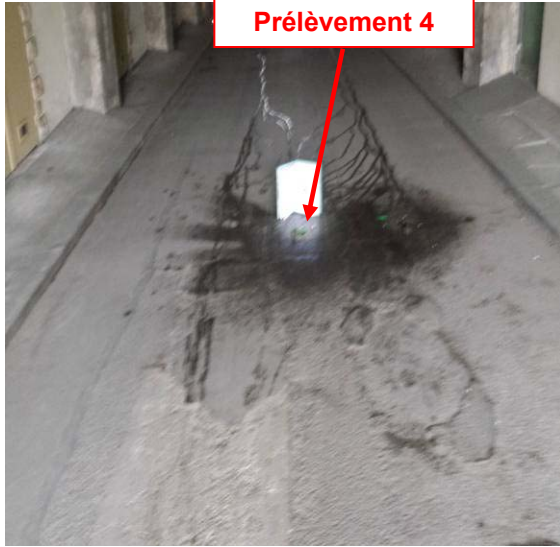
| | | Photo |
|---|---|---|
| Identification de l'échantillon | Carottage N° 4 | |

| N° échantillon | Nature du matériau | Résultats laboratoire | Couche(s) impactée(s) |
|---|---|---|---|
| <b>Carottage N° 4</b> | <b>Enrobé - Tunnel accès - Bande de réparation</b> | <b>Amiante détecté (Actinolite)</b> | <b>Couche supérieure</b> |

| | | Photo |
|---|---|---|
| Zone (section de voirie) | Enrobé - Tunnel accès - Bande de réparation | |
| Epaisseur d'enrobé | 3 cm | |

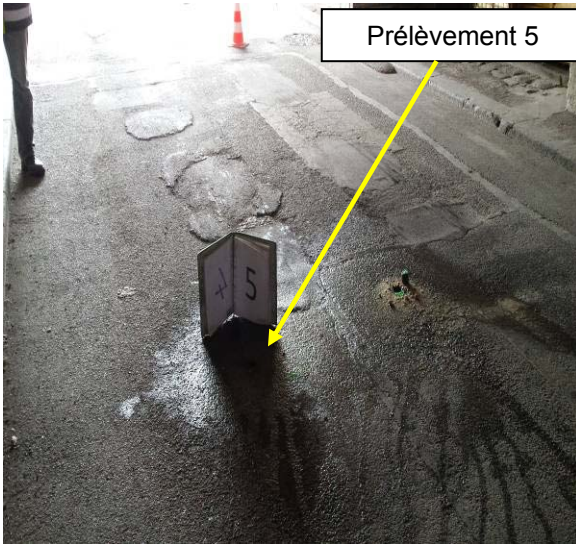
| | | Photo |
|---|---|---|
| Identification de l'échantillon | Carottage N° 5 | |

| N° échantillon | Nature du matériau | Résultats laboratoire | Couche(s) impactée(s) |
|---|---|---|---|
| Carottage N° 5 | Enrobé - Tunnel d'accès Chaussée | Amiante non détecté | Couche supérieure |

| | | Photo |
|---|---|---|
| Zone (section de voirie) | Enrobé - Tunnel d'accès Chaussée | |
| Epaisseur d'enrobé | 5 cm | |

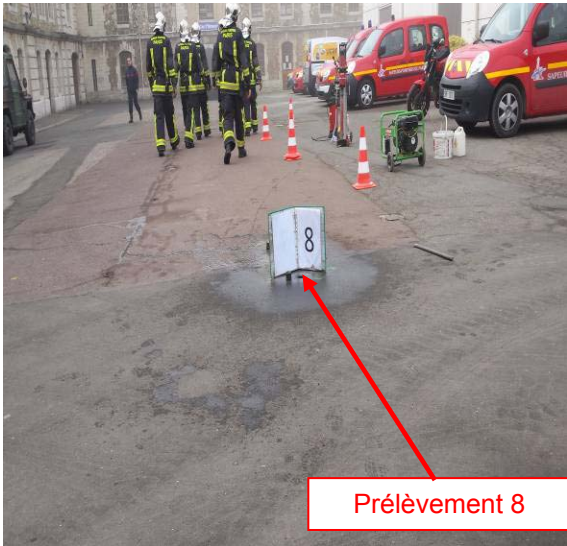
| | | | Photo |
|---|---|---|---|
| Identification de l'échantillon | Carottage N° 8 | | |

| N° échantillon | Nature du matériau | Résultats laboratoire | Couche(s) impactée(s) |
|---|---|---|---|
| <b>Carottage N° 8</b> | <b>Enrobé - Place d'armes réparation 1</b> | <b>Amiante détecté (Actinolite)</b> | <b>Couche supérieure</b> |

| | | | Photo |
|---|---|---|---|
| Zone (section de voirie) | Enrobé - Place d'armes réparation 1 | | |
| Epaisseur d'enrobé | 5 cm | | |

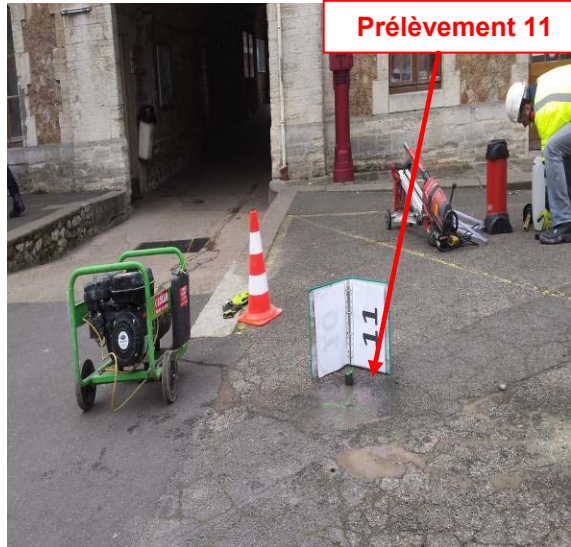
| | | | Photo |
|---|---|---|---|
| Identification de l'échantillon | Carottage N° 11 | | <div>Prélèvement 11</div> |

| N° échantillon | Nature du matériau | Résultats laboratoire | Couche(s) impactée(s) |
|---|---|---|---|
| <b>Carottage N° 11</b> | <b>Enrobé - Place d'armes - devant Salle TV</b> | <b>Amiante détecté (Actinolite)</b> | <b>Couche supérieure</b> |

| | | | Photo |
|---|---|---|---|
| Zone (section de voirie) | Enrobé - Place d'armes - devant Salle TV | | |
| Epaisseur d'enrobé | 4 cm | | |

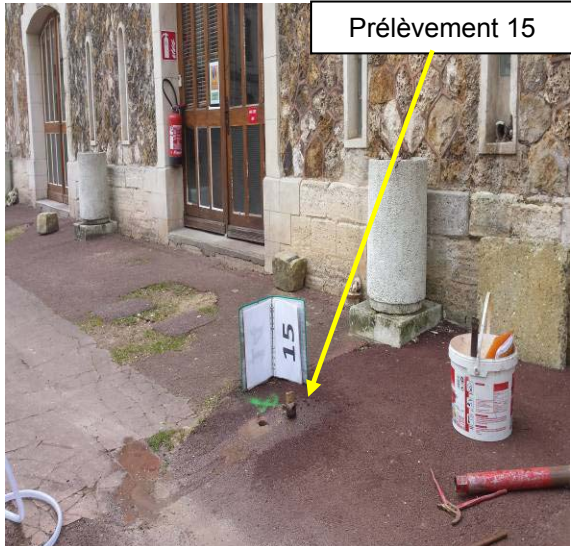
| | | | Photo |
|---|---|---|---|
| Identification de l'échantillon | Carottage N° 15 | | |

| N° échantillon | Nature du matériau | Résultats laboratoire | Couche(s) impactée(s) |
|---|---|---|---|
| Carottage N° 15 | Enrobé - Cour d'honneur réparation devant bat Lieutenants | Amiante non détecté | Couche supérieure |

| | | | Photo |
|---|---|---|---|
| Zone (section de voirie) | Enrobé - Cour d'honneur réparation devant bat Lieutenants | | |
| Epaisseur d'enrobé | 7 cm | | |

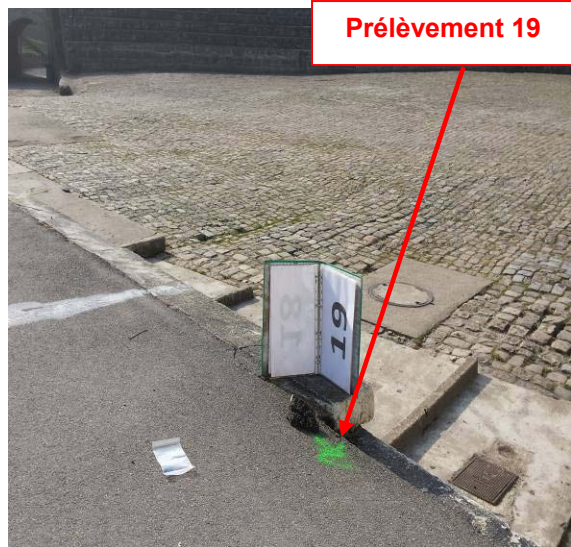
| | | | Photo |
|---|---|---|---|
| Identification de l'échantillon | Carottage N° 19 | | |

| N° échantillon | Nature du matériau | Résultats laboratoire | Couche(s) impactée(s) |
|---|---|---|---|
| <b>Carottage N° 19</b> | <b>Enrobé principal - Plateau amphithéâtre</b> | <b>Amiante détecté (Actinolite)</b> | <b>Couche supérieure</b> |

| | | | Photo |
|---|---|---|---|
| Zone (section de voirie) | Enrobé principal - Plateau amphithéâtre | | |
| Epaisseur d'enrobé | 7 cm | | |

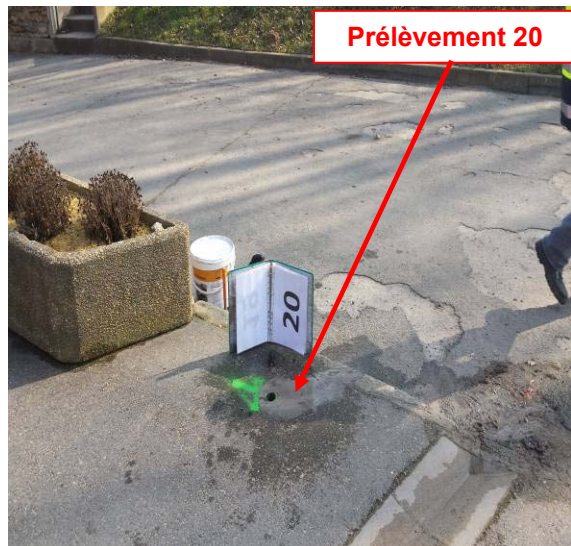
| | | | Photo |
|---|---|---|---|
| Identification de l'échantillon | Carottage N° 20 | | |

| N° échantillon | Nature du matériau | Résultats laboratoire | Couche(s) impactée(s) |
|---|---|---|---|
| <b>Carottage N° 20</b> | <b>Enrobé - Trottoir devant bat armurerie</b> | <b>Amiante détecté (Actinolite)</b> | <b>Couche supérieure</b> |

| | | | Photo |
|---|---|---|---|
| Zone (section de voirie) | Enrobé - Trottoir devant bat armurerie | | |
| Epaisseur d'enrobé | 6 cm | | |
