# Rapport de repérage de l'amiante avant travaux

| <b>Bien immobilier concerné</b> | <b>Bâtiment 221<br/>IFREMER<br/>ZI de la pointe du diable<br/>29280 PLOUZANE</b> | N° dossier :<br>160716800000013/1<br>N° de canevas :<br>BREST_2049<br>v2.06.01 |

Rénovation des sanitaires 221.00.18 ; 221.00.21 ; 221.00.22 et 221.00.23 avec intervention sur les sols, murs et plafonds. Mise en place d'une VMC.

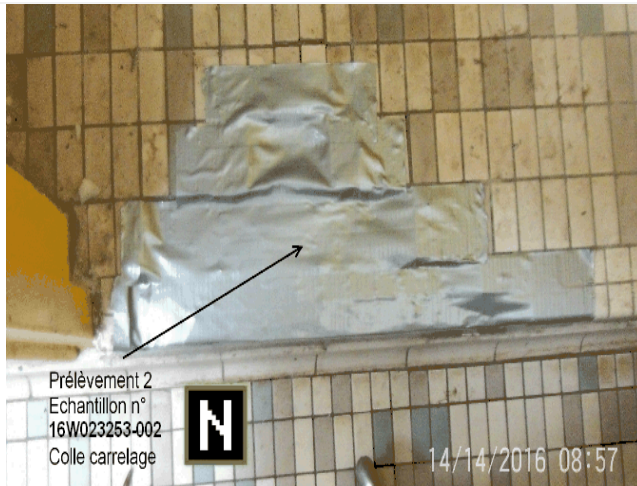
Composant : Colle<sub>s</sub> (N)  
Colle carrelage  
Matériau dur de type ciment-colle (gris) ; matériau dur de type joint ciment (gris)

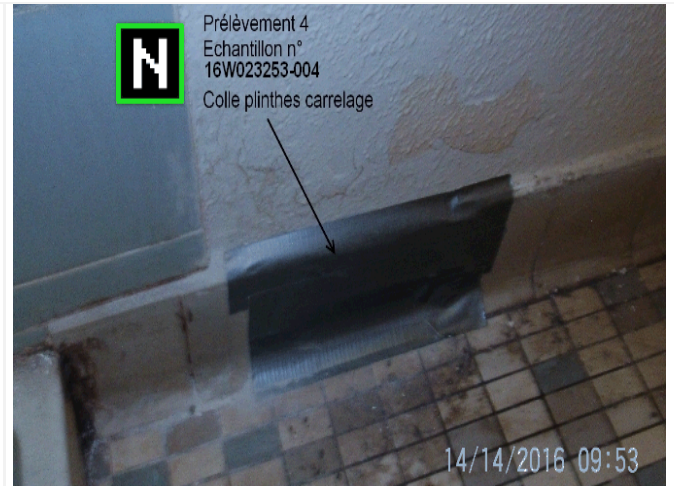
Composant : Colle<sub>s</sub> (N)  
Colle plinthes carrelage  
Matériau dur de type carrelage, faïence (blanc) ; matériau dur de type ciment-colle (gris) ; matériau semi-dur de type ragréage (gris)

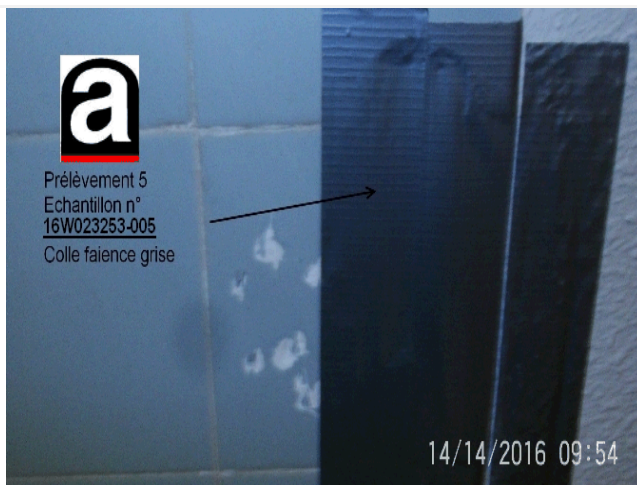
| Matériaux et produits repérés contenant de l'amiante | | |
|---|---|---|
| Rez de chaussée Sanitaires<br>221.00.21 à 23 | Colle | Colle faïence grise |

Composant : Colle<sub>s</sub> (a)  
Colle faïence grise  
Matériau dur de type carrelage, faïence (blanc) ; matériau dur de type ciment-colle (gris)

Les obligations du propriétaire en cas de travaux de retrait ou de confinement d'amiante sont indiquées en § 4.4

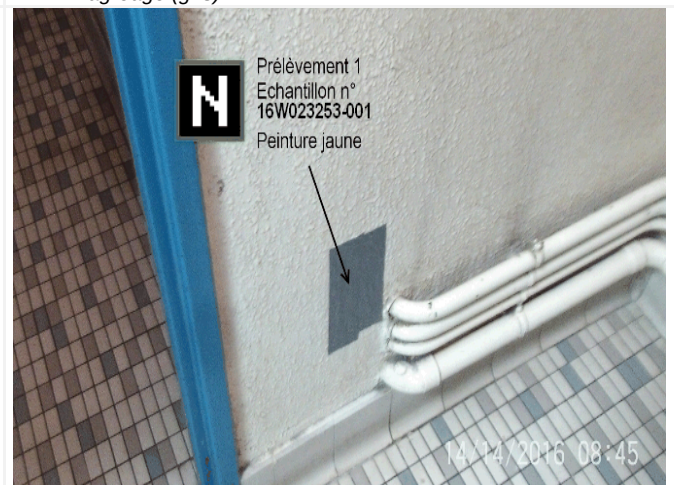
Composant : Peinture ou enduit<sub>s</sub> (N)  
Peinture jaune murale  
Matériau de type peinture (jaune) ; matériau semi-dur (gris)

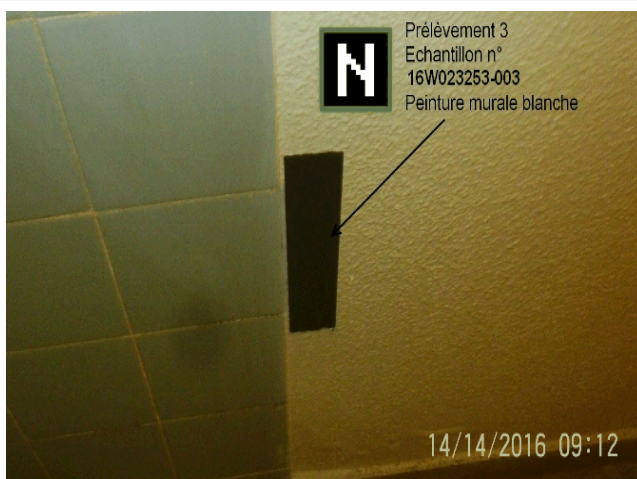
Composant : Peinture ou enduit<sub>s</sub> (N)  
Peinture blanche  
Matériau de type peinture (beige) ; matériau semi-dur (gris)

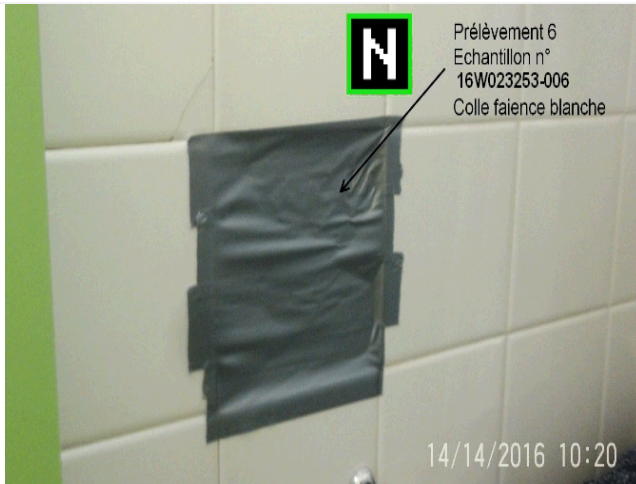
Composant : Colle<sub>1</sub> (N)  
Colle faïence blanche  
Matériau dur de type ciment-colle (blanc) ; matériau semi-dur (gris)

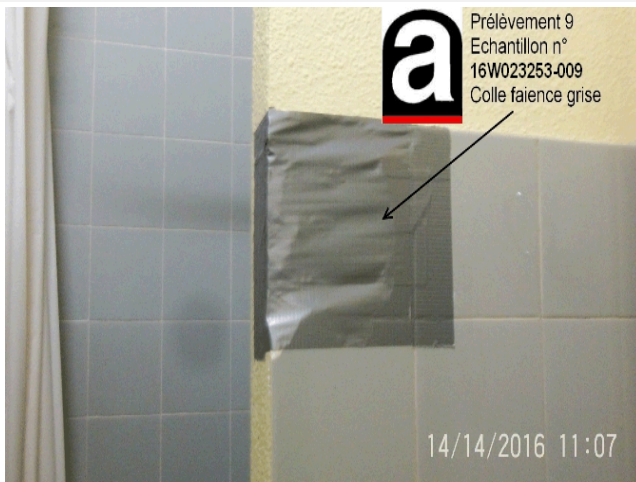
| Matériaux et produits repérés contenant de l'amiante | | |
|---|---|---|
| Rez de chaussée Sanitaires<br>221.00.18 | Colle | Colle faïence grise |

Composant : Colle<sub>4</sub> (a)  
Colle faïence grise  
Matériau dur de type ciment-colle (blanc) ; matériau semi-dur (gris)
