**Rapport de mission de repérage des matériaux et produits  
contenant de l'amiante avant réalisation de travaux**

**Immeuble bâti objet du repérage :**  
BATIMENT 221  
TECHNOPOLE BREST IROISE  
29280 PLOUZANE

**Numéro d'affaire :** 7142013  
**Référence du rapport :** 7142013/S1.1.3.R  
**Rédigé le :** 03/04/2018  
**Opérateur de repérage :** Arnaud JEGOUIC  
**Date de la commande :** 19/01/2018

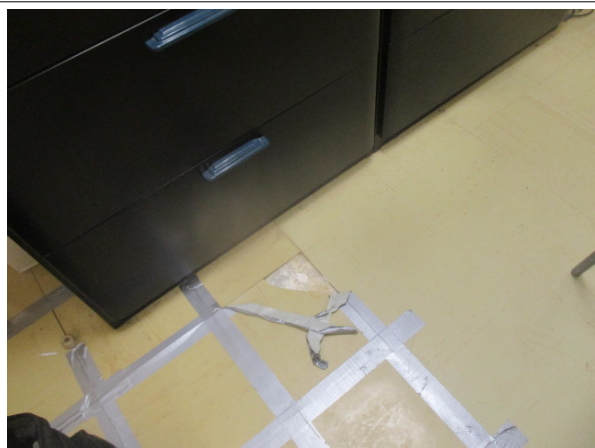
| Localisation | Ouvrage | Matériau ou produit | Description | N° Prél. | Critère de décision | Sondage / Observation | Présence d'amiante |
|---|---|---|---|---|---|---|---|
| 221.00.07 | Plancher | Dalle de sol | , Dalle de sol (beige marbré marron) + colle (jaune) + sous couche | P2 | Résultat d'analyse | Les fibres d'amiante sont localisées dans la dalle de sol, la colle et la sous couche béton | OUI |

Prélèvement - P2 : 221.00.07 - Dalle de sol- (Présence  
d'amiante)
