Rapport de mission de repérage des matériaux et produits contenant de l'amiante avant réalisation de travaux

R. 4412-97 modifié par le décret 2012-639 du 4 mai 2012
Norme NF X 46-020

NATURE DES TRAVAUX
Projet de création et aménagement de cuisine l'Hôtel Rothelin Charolais

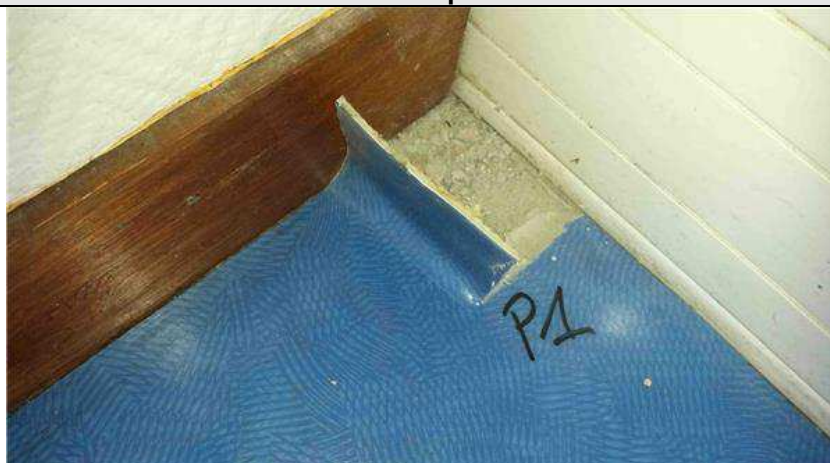
PRELEVEMENT : P001

Nom du client	Numéro de dossier	Pièce ou local
REPUBLIQUE FRANCAISE PREMIER MINISTRE	17-06-001876	RDC - Ensemble de 3 Bureaux
Matériau	Date de prélèvement	Nom de l'opérateur
Béton - Ragréage sous lino bleue	23/05/2017	BALTIMORE JEAN CHARLES
Localisation		Résultat
Plancher - Sol P1		absence d'amiante
Emplacement

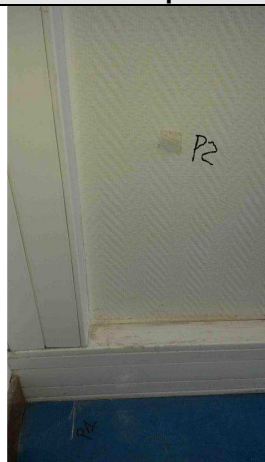
PRELEVEMENT : P002

Nom du client	Numéro de dossier	Pièce ou local
REPUBLIQUE FRANCAISE PREMIER MINISTRE	17-06-001876	RDC - Ensemble de 3 Bureaux
Matériau	Date de prélèvement	Nom de l'opérateur
Plâtre - Peinture + toile de verre	23/05/2017	BALTIMORE JEAN CHARLES
Localisation		Résultat
Mur - A, B, C, D P2		absence d'amiante
Emplacement		
<div>

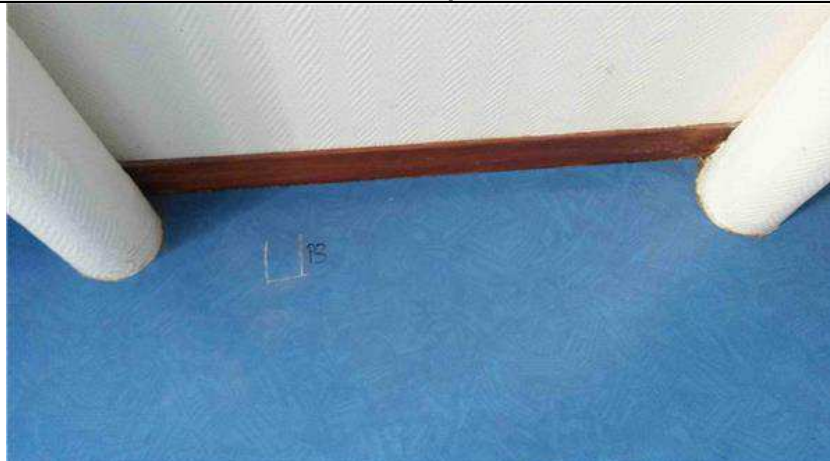
PRELEVEMENT : P003		
Nom du client	Numéro de dossier	Pièce ou local
REPUBLIQUE FRANCAISE PREMIER MINISTRE	17-06-001876	RDC - Bureau côté sanitaires
Matériau	Date de prélèvement	Nom de l'opérateur
Béton - Ragréage sous lino bleue	23/05/2017	BALTIMORE JEAN CHARLES
Localisation		Résultat
Plancher - Sol P3		absence d'amiante
Emplacement

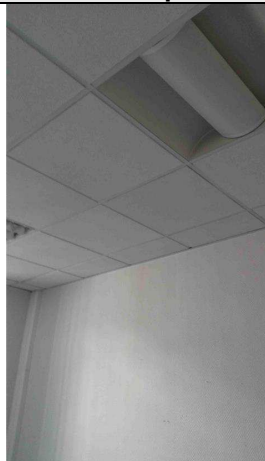
PRELEVEMENT : P004		
Nom du client	Numéro de dossier	Pièce ou local
REPUBLIQUE FRANCAISE PREMIER MINISTRE	17-06-001876	RDC - Bureau côté dgt
Matériau	Date de prélèvement	Nom de l'opérateur
Panneaux de faux - plafond - Faux plafonds	23/05/2017	BALTIMORE JEAN CHARLES
Localisation		Résultat
Plafond - Plafond P4		absence d'amiante
Emplacement		
<div><div></div><div>

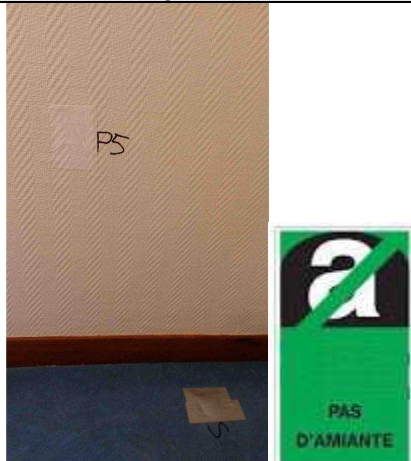
PRELEVEMENT : P005		
Nom du client	Numéro de dossier	Pièce ou local
REPUBLIQUE FRANCAISE PREMIER MINISTRE	17-06-001876	RDC - Bureau côté dgt
Matériau	Date de prélèvement	Nom de l'opérateur
Plâtre - Toile de verre + peinture + plâtre	23/05/2017	BALTIMORE JEAN CHARLES
Localisation		Résultat
Mur - A, B, C, D P5		absence d'amiante
Emplacement

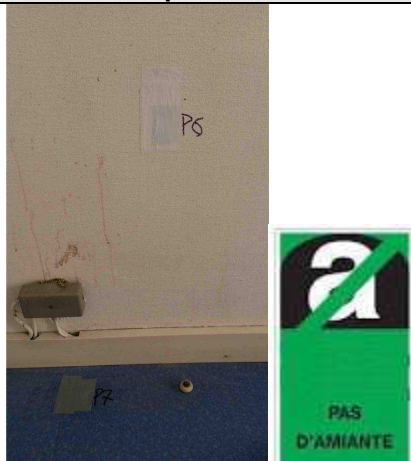
PRELEVEMENT : P006		
Nom du client	Numéro de dossier	Pièce ou local
REPUBLIQUE FRANCAISE PREMIER MINISTRE	17-06-001876	RDC - Local côté hall
Matériau	Date de prélèvement	Nom de l'opérateur
Plâtre - Revêtement de murs + peinture + plâtre	23/05/2017	BALTIMORE JEAN CHARLES
Localisation		Résultat
Mur - A, B, C, D P6		absence d'amiante
Emplacement		
<div>

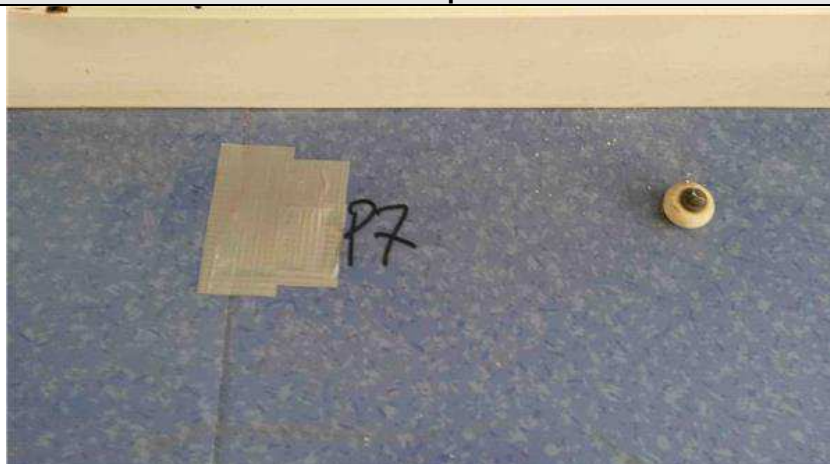
PRELEVEMENT : P007		
Nom du client	Numéro de dossier	Pièce ou local
REPUBLIQUE FRANCAISE PREMIER MINISTRE	17-06-001876	RDC - Local côté hall
Matériau	Date de prélèvement	Nom de l'opérateur
Béton - Ragréage de sol sous dalle plastique bleue	23/05/2017	BALTIMORE JEAN CHARLES
Localisation		Résultat
Plancher - Sol P7		absence d'amiante
Emplacement

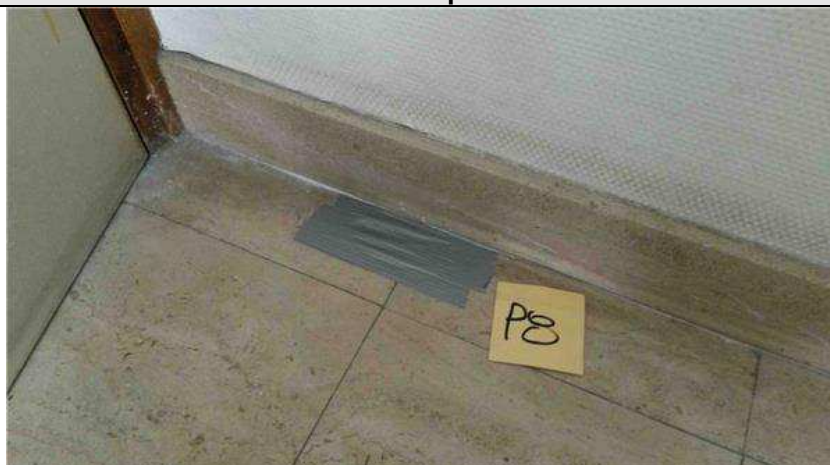
PRELEVEMENT : P008		
Nom du client	Numéro de dossier	Pièce ou local
REPUBLIQUE FRANCAISE PREMIER MINISTRE	17-06-001876	RDC - Hall
Matériau	Date de prélèvement	Nom de l'opérateur
Béton - Colle de carrelage (marbre)	23/05/2017	BALTIMORE JEAN CHARLES
Localisation		Résultat
Plancher - Sol P8		absence d'amiante
Emplacement

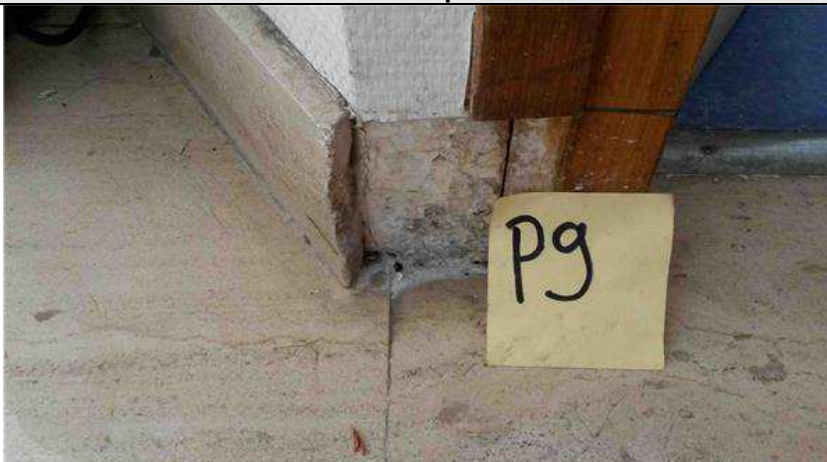
PRELEVEMENT : P009		
Nom du client	Numéro de dossier	Pièce ou local
REPUBLIQUE FRANCAISE PREMIER MINISTRE	17-06-001876	RDC - Hall
Matériau	Date de prélèvement	Nom de l'opérateur
Plâtre - Colle de plinthes	23/05/2017	BALTIMORE JEAN CHARLES
Localisation		Résultat
Plinthes - Toutes zones P9		absence d'amiante
Emplacement

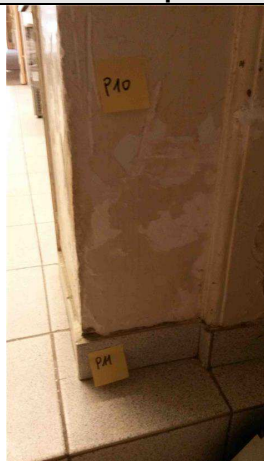
PRELEVEMENT : P010		
Nom du client	Numéro de dossier	Pièce ou local
REPUBLIQUE FRANCAISE PREMIER MINISTRE	17-06-001876	RDC - Dgt cuisine
Matériau	Date de prélèvement	Nom de l'opérateur
Pierres - Plâtre + peinture	23/05/2017	BALTIMORE JEAN CHARLES
Localisation		Résultat
Murs - Murs P10		absence d'amiante
Emplacement		
<div>

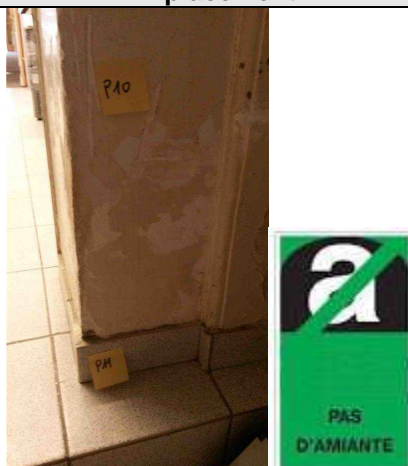
PRELEVEMENT : P011		
Nom du client	Numéro de dossier	Pièce ou local
REPUBLIQUE FRANCAISE PREMIER MINISTRE	17-06-001876	RDC - Dgt cuisine
Matériau	Date de prélèvement	Nom de l'opérateur
Plâtre - Colle de plinthes gris moucheté	23/05/2017	BALTIMORE JEAN CHARLES
Localisation		Résultat
Plinthes - Toutes zones P11		absence d'amiante
Emplacement		
<div>

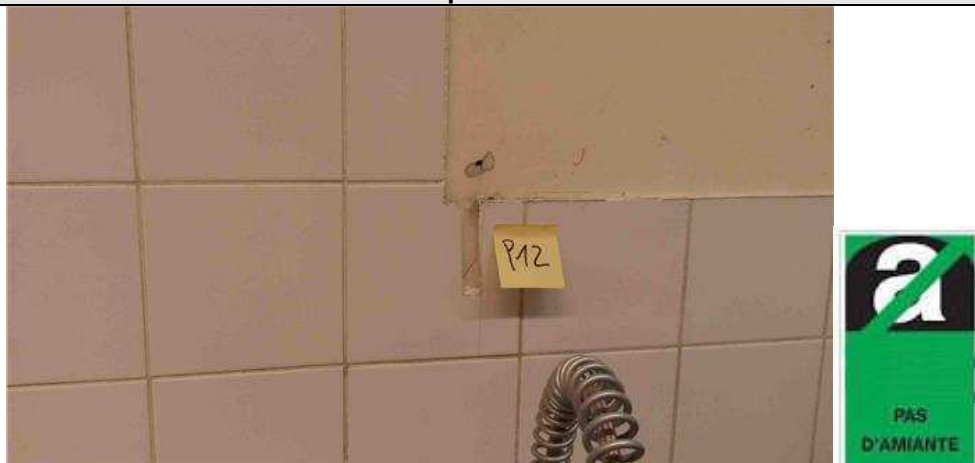
PRELEVEMENT : P012		
Nom du client	Numéro de dossier	Pièce ou local
REPUBLIQUE FRANCAISE PREMIER MINISTRE	17-06-001876	RDC - Cuisine
Matériau	Date de prélèvement	Nom de l'opérateur
Pierres - Colle de faïence blanche 25X25	23/05/2017	BALTIMORE JEAN CHARLES
Localisation		Résultat
Mur - Toutes zones P12		absence d'amiante
Emplacement

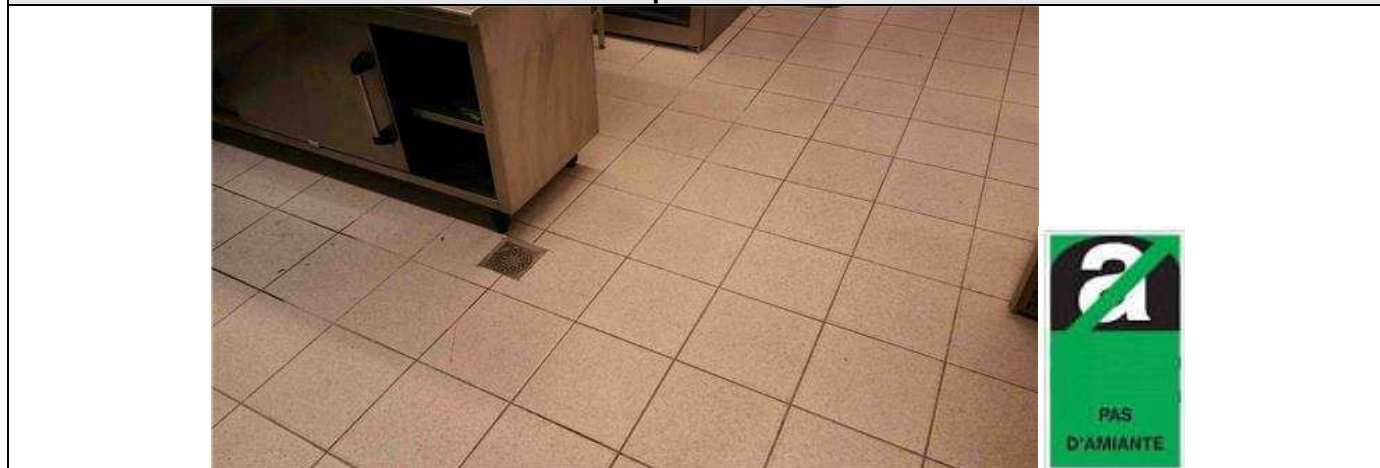
PRELEVEMENT : P013

Nom du client	Numéro de dossier	Pièce ou local
REPUBLIQUE FRANCAISE PREMIER MINISTRE	17-06-001876	RDC - Cuisine
Matériau	Date de prélèvement	Nom de l'opérateur
Béton - Colle de carrelage gris moucheté	23/05/2017	BALTIMORE JEAN CHARLES
Localisation	Résultat	
Plancher - Sol P13	absence d'amiante

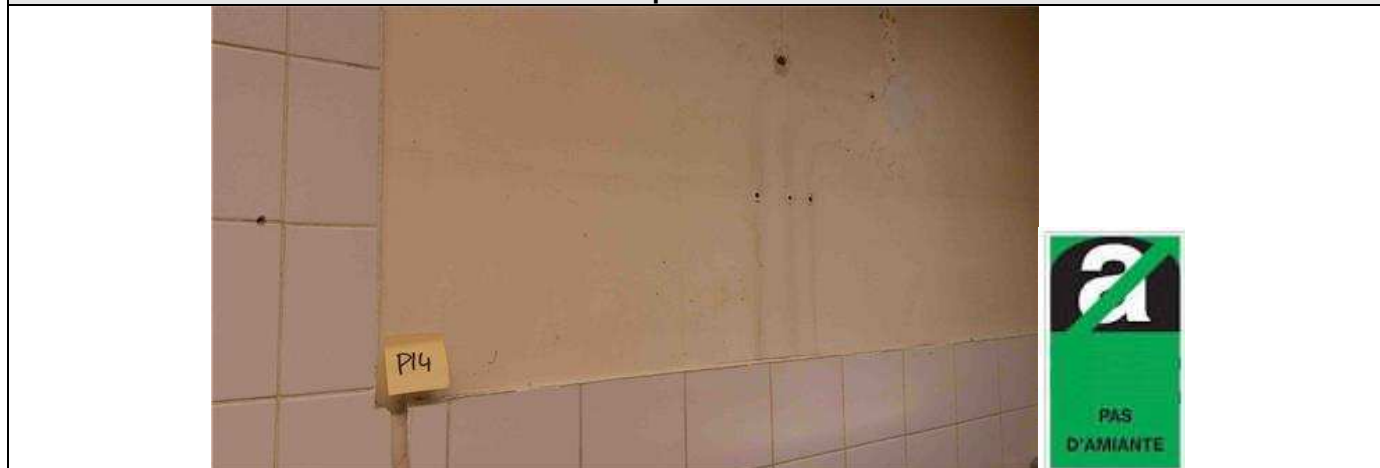
PRELEVEMENT : P014

Nom du client	Numéro de dossier	Pièce ou local
REPUBLIQUE FRANCAISE PREMIER MINISTRE	17-06-001876	RDC - Cuisine
Matériau	Date de prélèvement	Nom de l'opérateur
Plâtre - Peinture + plâtre	23/05/2017	BALTIMORE JEAN CHARLES
Localisation	Résultat	
Mur - A, C P14	absence d'amiante

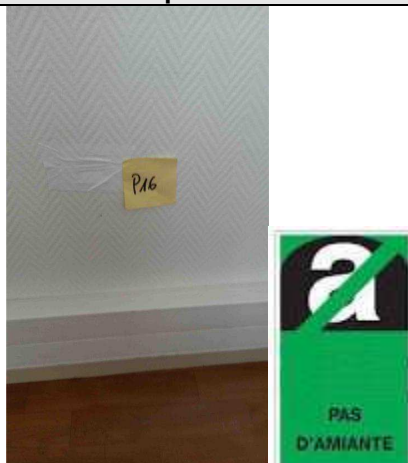
PRELEVEMENT : P016		
Nom du client	Numéro de dossier	Pièce ou local
REPUBLIQUE FRANCAISE PREMIER MINISTRE	17-06-001876	RDC - Service sécurité
Matériau	Date de prélèvement	Nom de l'opérateur
Pierres - Peinture + plâtre + revêtement	23/05/2017	BALTIMORE JEAN CHARLES
Localisation		Résultat
Mur - Toutes zones P16		absence d'amiante
Emplacement		
<div>

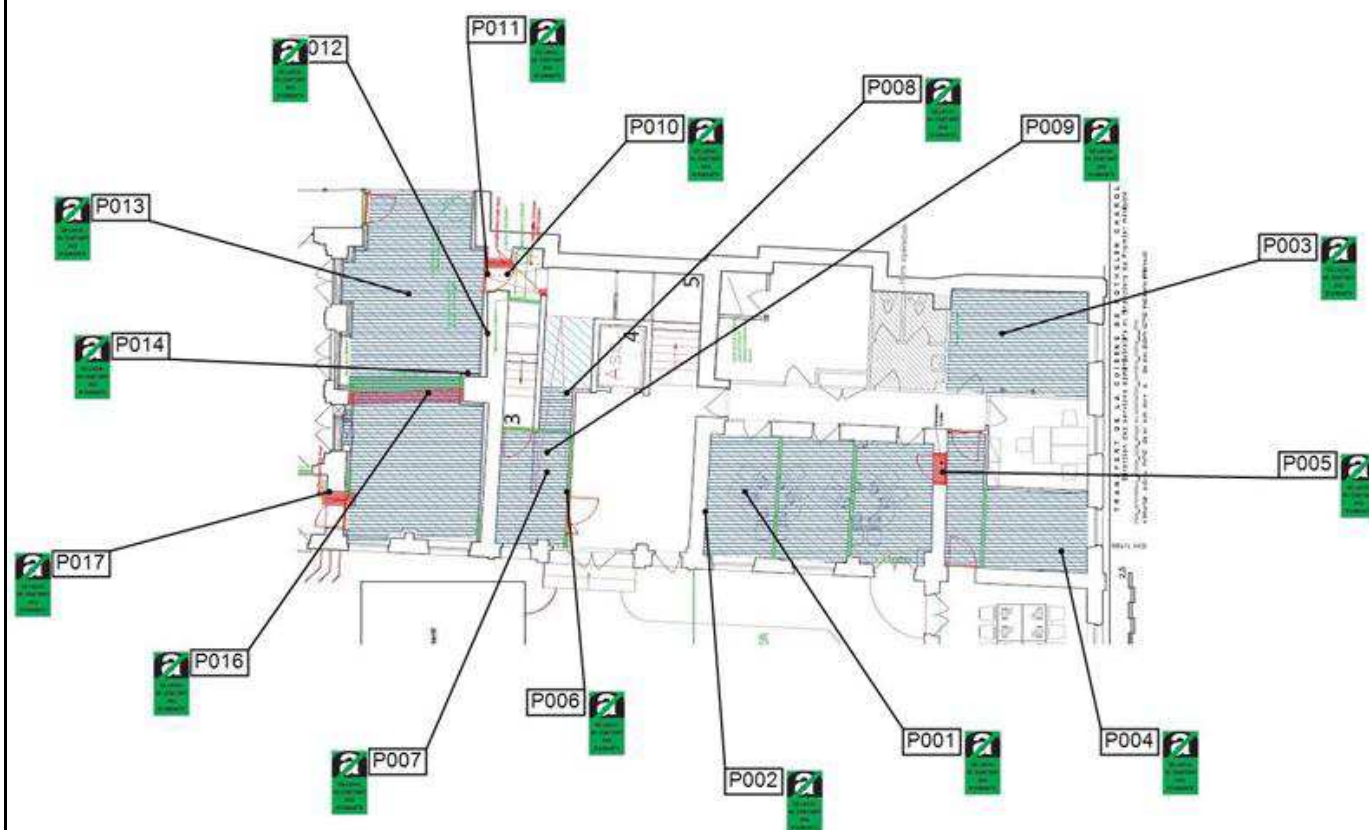
PLANCHE DE REPERAGE USUEL				Adresse de l'immeuble :	CUISINE DE ROTHELIN CHAROLAIS 101 RUE DE GRENELLE 75007 PARIS - 7EME
N°dossier :	17-06-001876				
N°planche :	1/2	Version : 0	Type : Croquis		
Origine du plan :	Cabinet de diagnostics				
				Bâtiment – Niveau :	Croquis

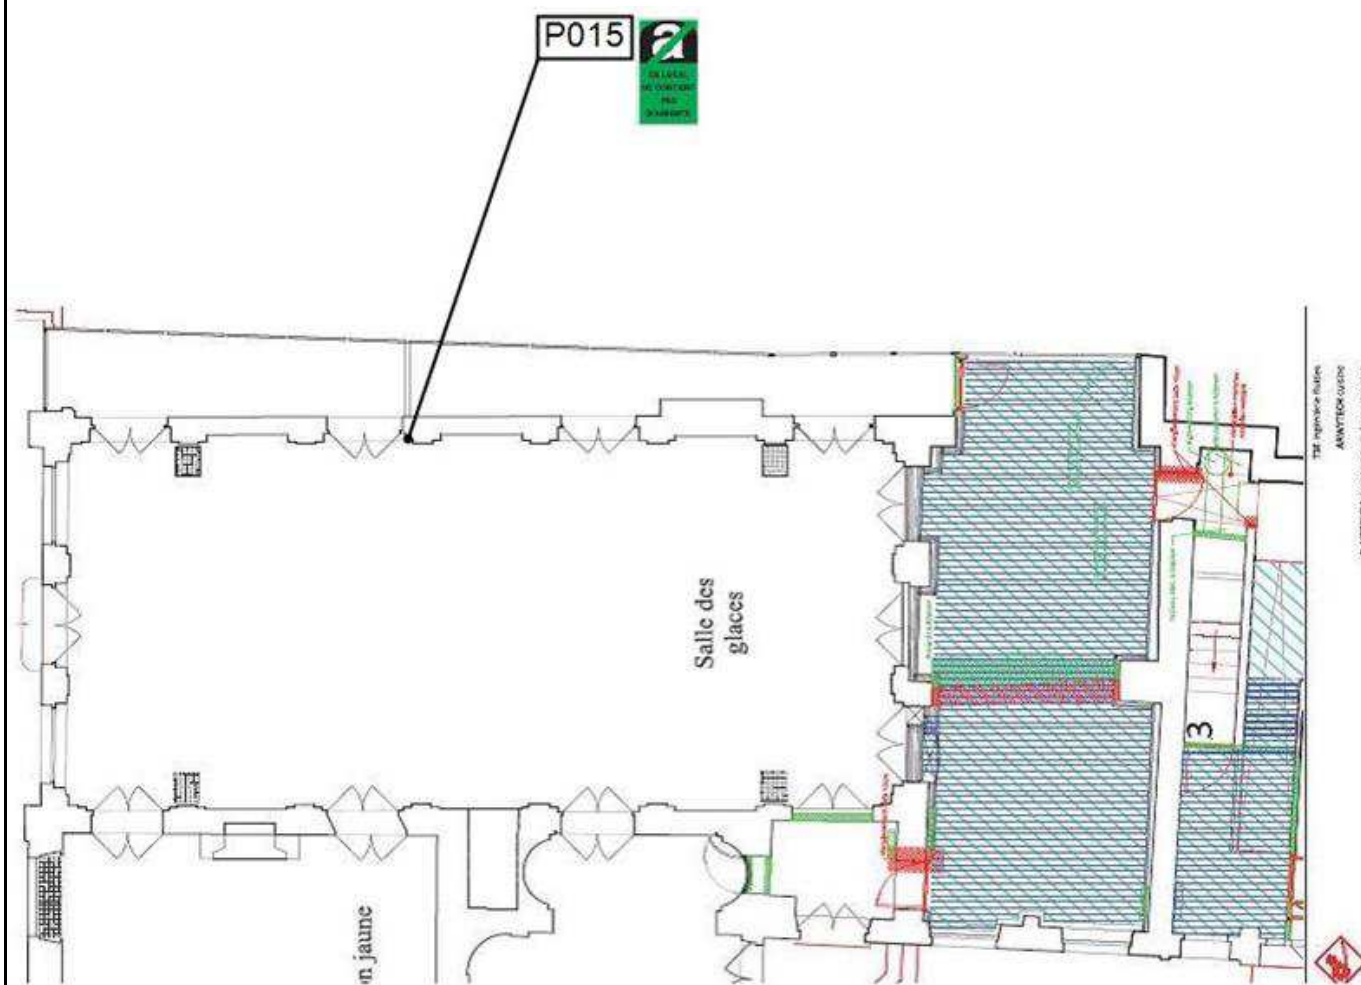
PLANCHE DE REPERAGE USUEL				Adresse de l'immeuble :	CUISINE DE ROTHELIN CHAROLAIS CHAROLAIS 101 RUE DE GRENELLE 75007 PARIS - 7EME
N° dossier :	17-06-001876				
N° planche :	2/2	Version : 0	Type : Croquis		
Origine du plan : Cabinet de diagnostics				Bâtiment – Niveau :	Croquis
