PROJET MIGA

Laboratoire Souterrain à Bas Bruit (LSBB)

GALERIE SOUTERRAINE

CAHIER B

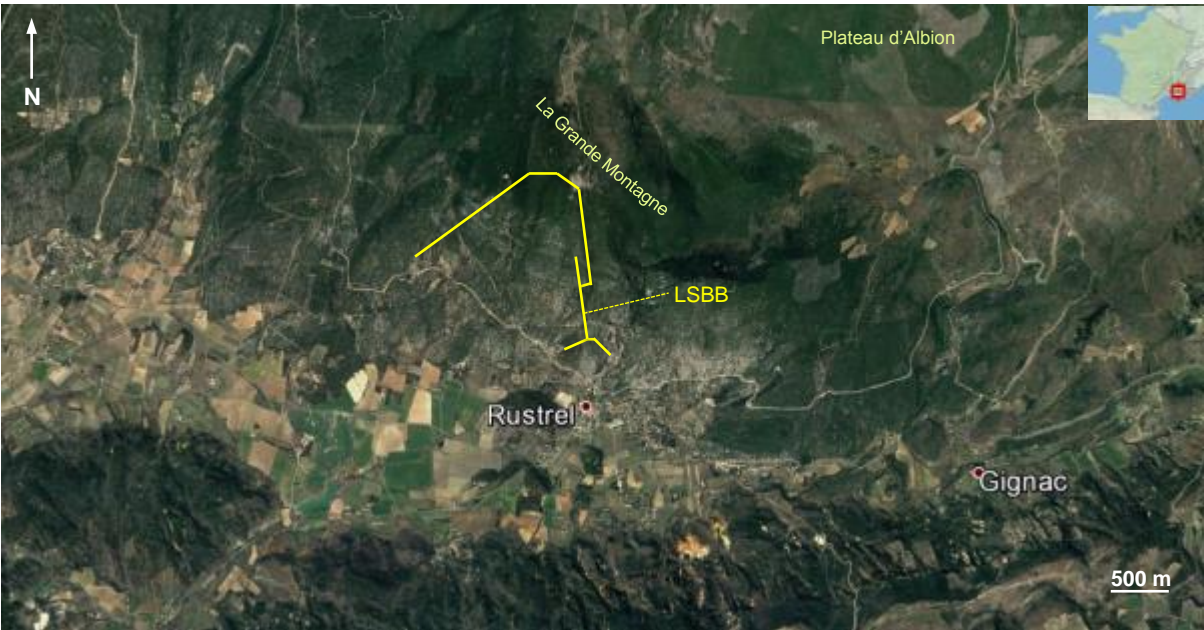
Figure 1 – Localisation du LSBB

Le Laboratoire Souterrain à Bas Bruit (LSBB) est situé dans le département du Vaucluse, au nord du village de Rustrel (cf. Figure 1). Il occupe l'ancien poste de conduite de tir N°1 de la force de dissuasion nucléaire française. Il s'agit d'une Unité Mixte de Service n° 3538 dont la tutelle principale est le Centre National de la Recherche Scientifique (CNRS).

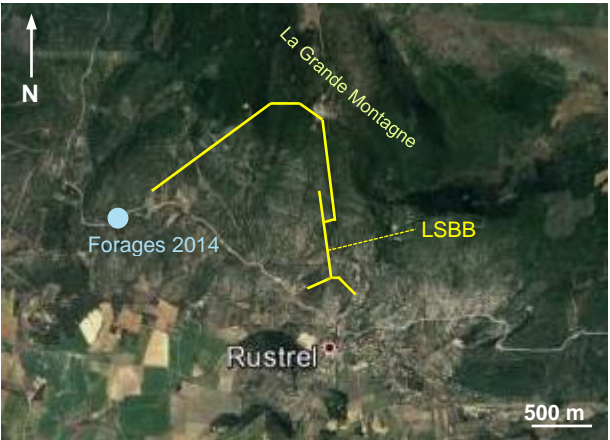
Figure 24 – Implantation des forages de reconnaissance de 2014

Trois forages de reconnaissance ont été réalisés en 2014 par Idées eaux à proximité de la sortie de la galerie de secours du LSBB (cf. Figure 24). Ils ont fait l'objet d'inspections vidéo et de diagraphies gamma-ray. Leur cote Z est de 457 NGF, leur profondeur est de 400 m pour le forage F1 et 100m pour les forages F2 et F3. Les trois sondages sont espacés de 20m.

Les trois forages traversent les calcaires blancs massifs de l'Urgonien. Du fait de leur implantation, ils ne renseignent pas directement sur la géologie au niveau du projet MIGA. Cependant, le forage F1 rencontre la transition Barrémien/Bédoulien à environ 200m de profondeur. Celle-ci est marquée par un horizon riche en Rudistes caractéristique du faciès U₂ de l'Urgonien.

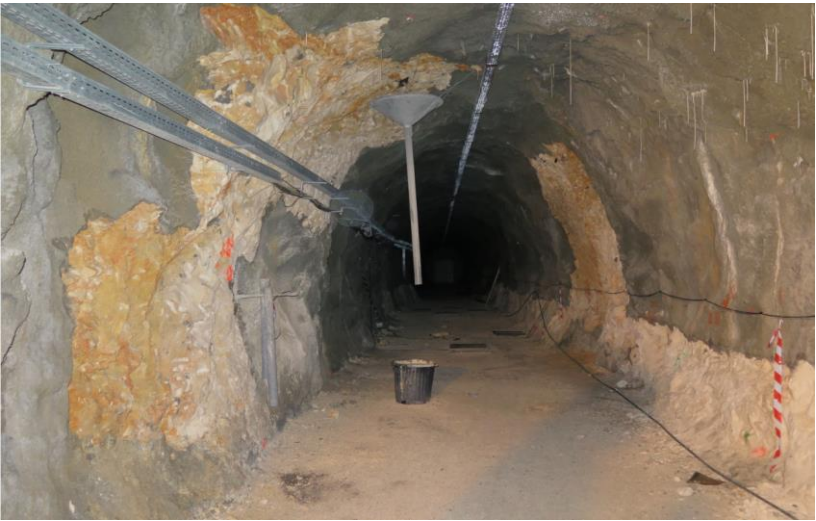
Figure 32 – Zone faillée dans la Galerie Anti-Souffle

- la stratification S0 : N210 à 220 15 à 30° (convention AFTES),
- la famille F2 : N120 à 130 80° (convention AFTES). Cette orientation concorde avec les failles secondaires représentées sur la carte géologique de détail du LSBB. La trace d'une faille est d'ailleurs apparente sur la galerie et a pu être visualisée lors d'une visite du laboratoire (cf. Figure 32).
