RAPPORT DE REPERAGE DES MATERIAUX ET PRODUITS CONTENANT DE L'AMIANTE AVANT REALISATION DE TRAVAUX DANS UN IMMEUBLE BÂTI

Rapport N° 790920 établi le 04/09/2020

**RSMA - BAT 55
Quartier Némou
97320 SAINT LAURENT DU MARONI**

Programme de travaux : Réhabilitation d'un bâtiment atelier en bâtiment d'enseignement

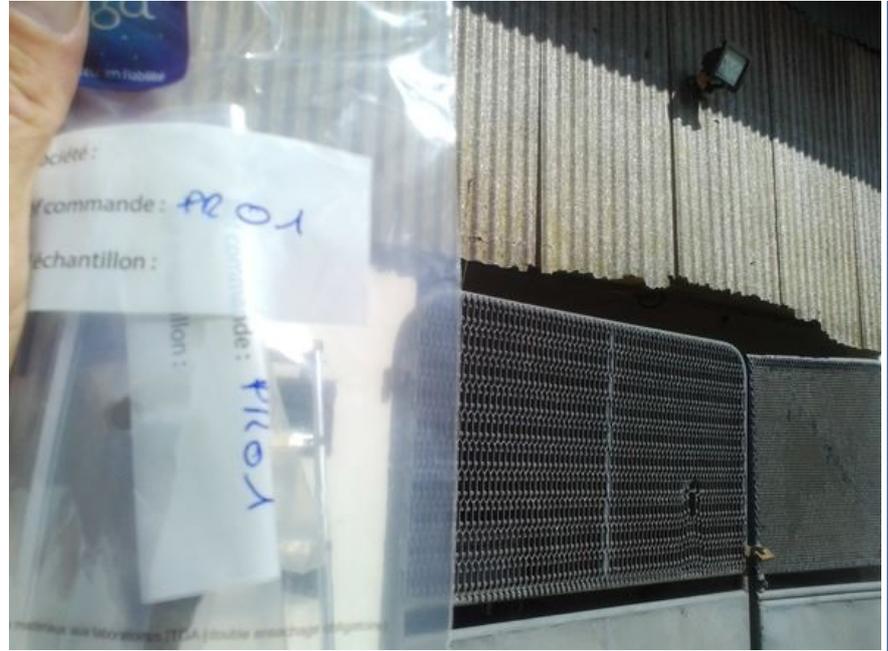
PRELEVEMENT : P1

Pièce ou Local	Atelier (Rdc)
Composant de la construction	Éléments associés aux façades
Partie du composant	Tôles plastique
Présence d'amiante	Non
Plan N°	/

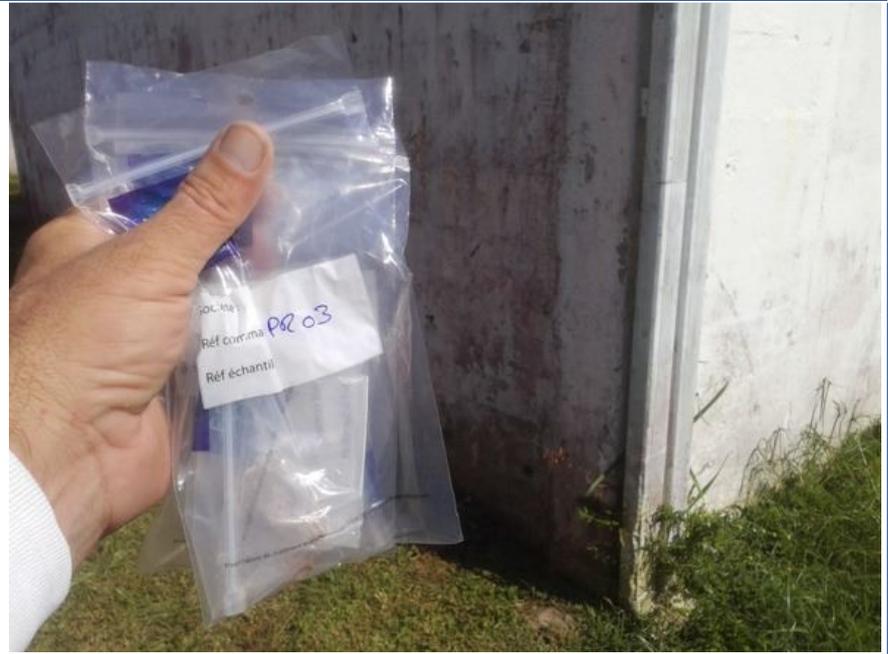
PRELEVEMENT : P2

Pièce ou Local	Atelier (Rdc)
Composant de la construction	Façades lourdes y compris poteaux
Partie du composant	Enduits extérieurs Projeté
Présence d'amiante	Non
Plan N°	/

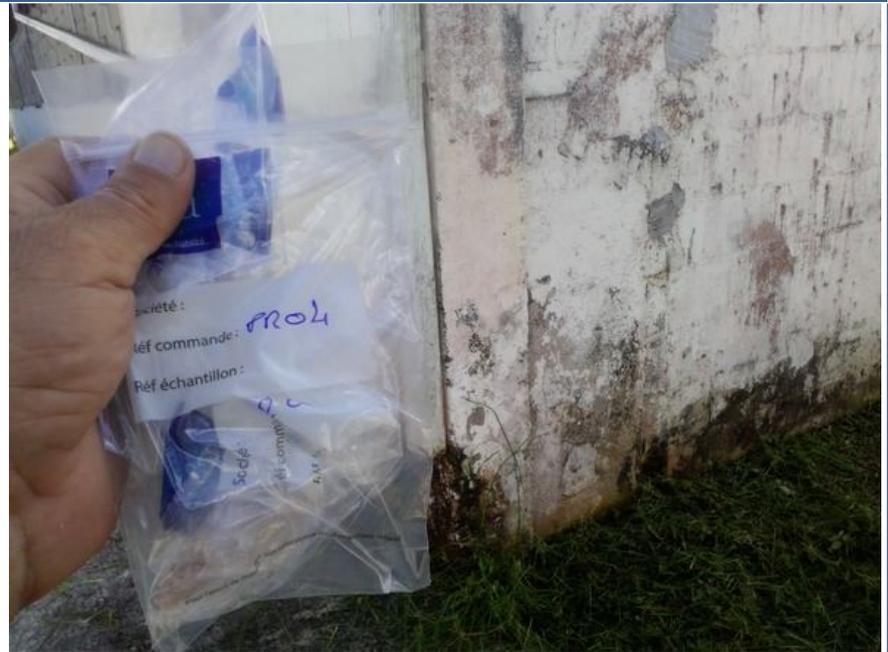
PRELEVEMENT : P3

Pièce ou Local	Atelier (Rdc)
Composant de la construction	Façades lourdes y compris poteaux
Partie du composant	Enduits extérieurs Projeté
Présence d'amiante	Non
Plan N°	/

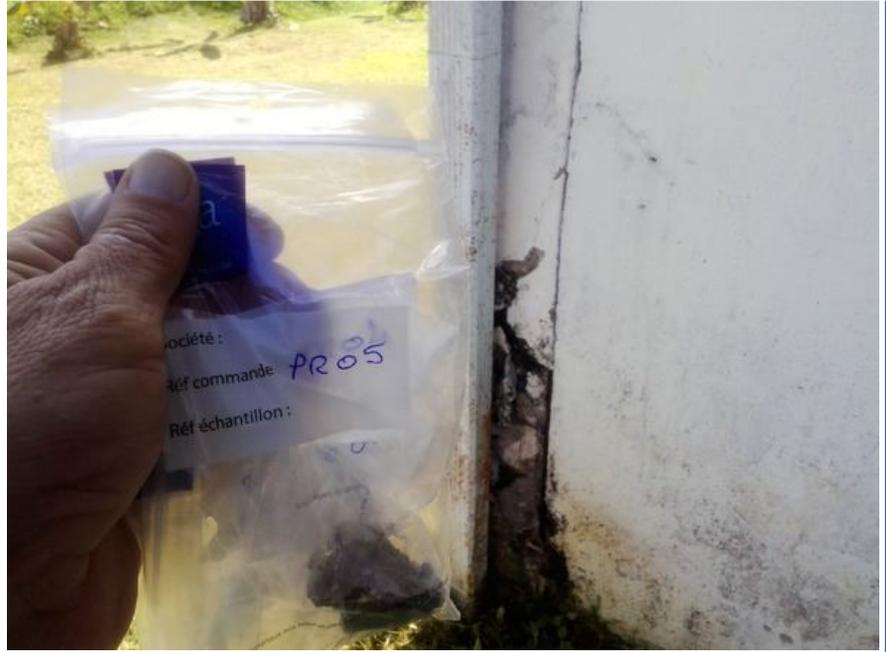
PRELEVEMENT : P4

Pièce ou Local	Atelier (Rdc)
Composant de la construction	Façades lourdes y compris poteaux
Partie du composant	Enduits extérieurs Projeté
Présence d'amiante	Non
Plan N°	/

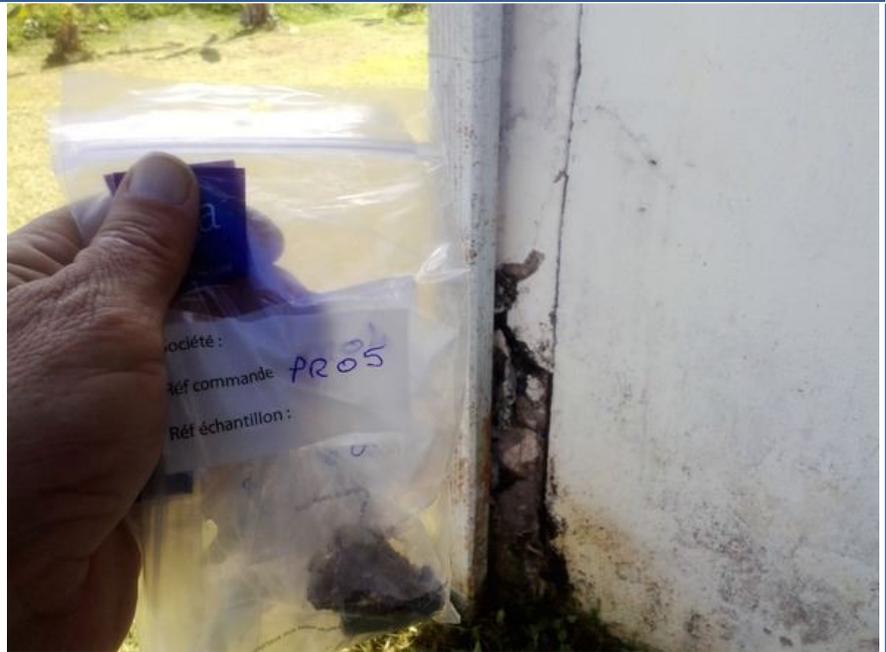
PRELEVEMENT : P5

Pièce ou Local	Atelier (Rdc)
Composant de la construction	Façades lourdes y compris poteaux
Partie du composant	Enduits extérieurs Lissés
Présence d'amiante	Non
Plan N°	/

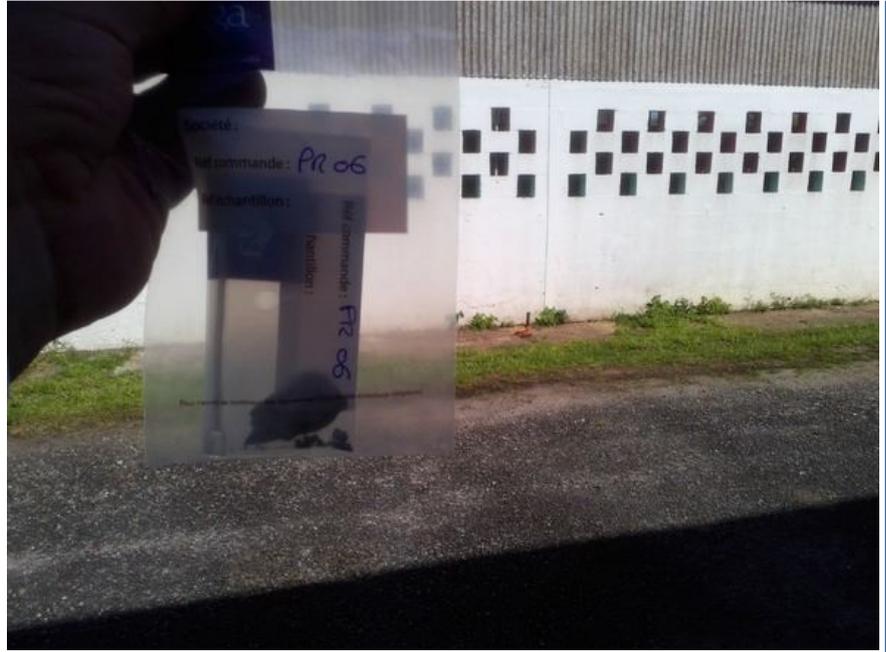
PRELEVEMENT : P6

Pièce ou Local	Atelier (Rdc)
Composant de la construction	Façades lourdes y compris poteaux
Partie du composant	Enduits extérieurs Lissés
Présence d'amiante	Non
Plan N°	/

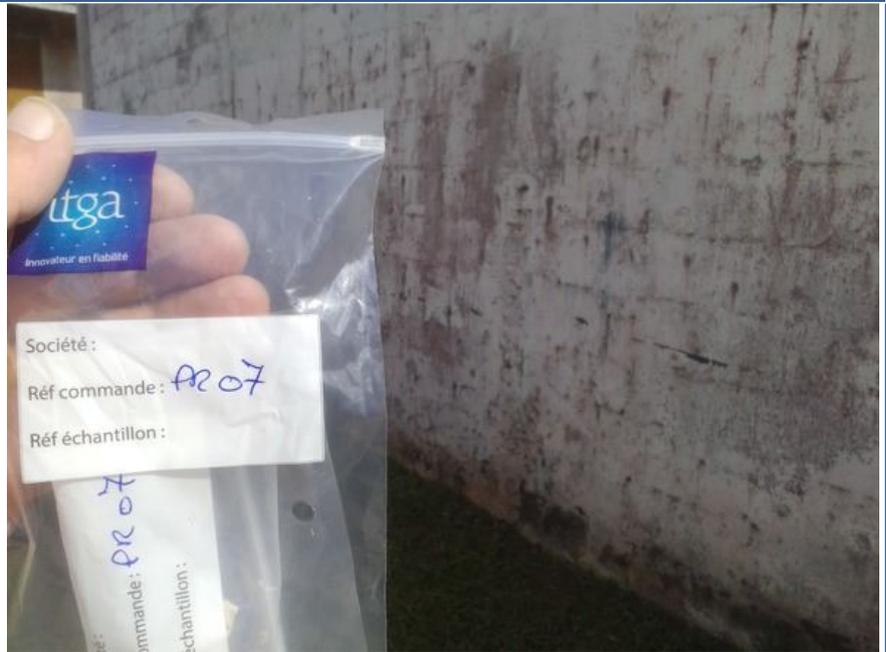
PRELEVEMENT : P7

Pièce ou Local	Atelier (Rdc)
Composant de la construction	Façades lourdes y compris poteaux
Partie du composant	Enduits extérieurs Lissés
Présence d'amiante	Non
Plan N°	/

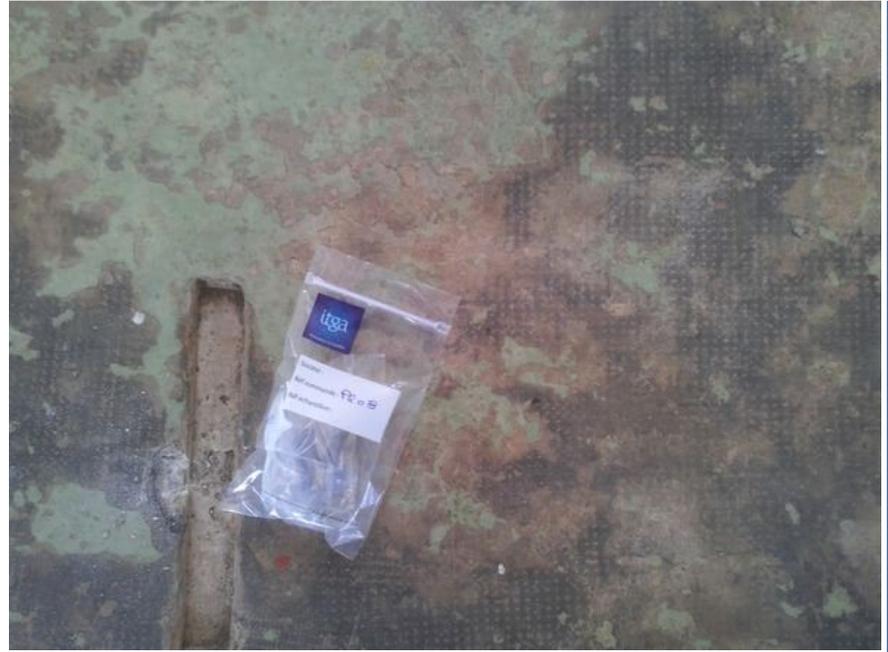
PRELEVEMENT : P8

Pièce ou Local	Atelier (Rdc)
Composant de la construction	Revêtements de sols
Partie du composant	Ragréage + peinture verte
Présence d'amiante	Non
Plan N°	/

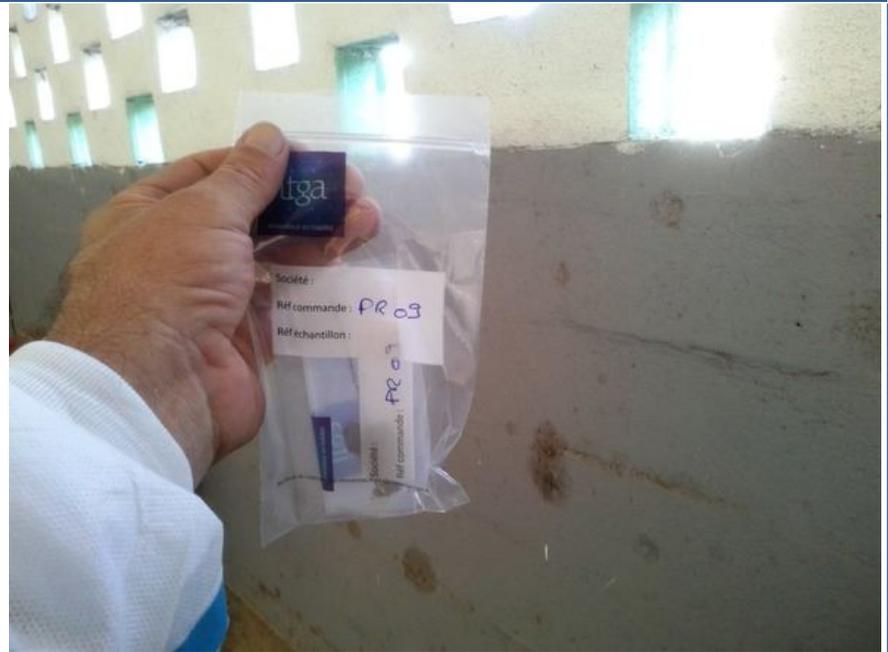
PRELEVEMENT : P9

Pièce ou Local	Atelier (Rdc)
Composant de la construction	Murs et cloisons maçonnés
Partie du composant	Enduits de lissage Enduit + peinture grise
Présence d'amiante	Non
Plan N°	/

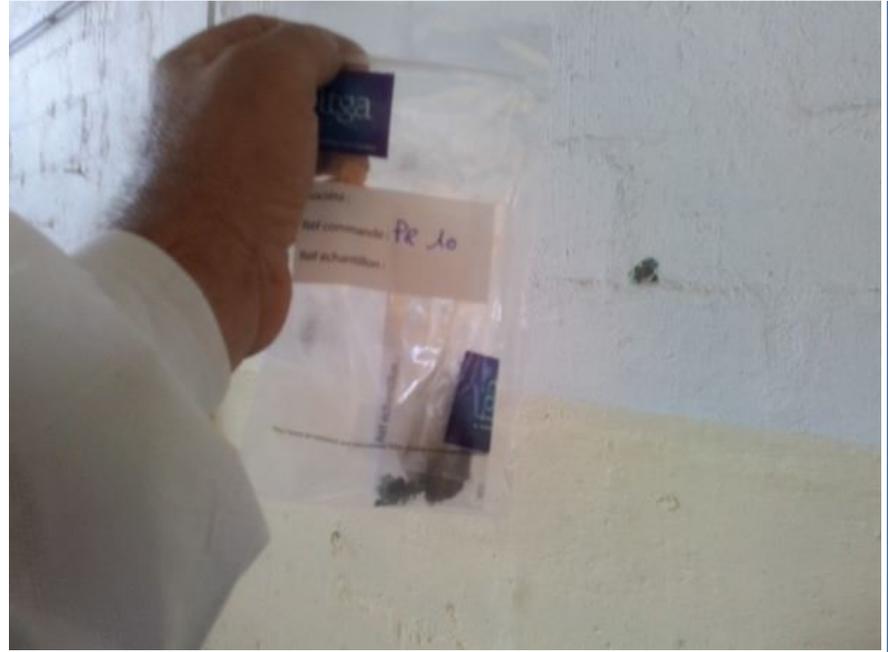
PRELEVEMENT : P10

Pièce ou Local	Atelier (Rdc)
Composant de la construction	Murs et cloisons maçonnés
Partie du composant	Enduits de lissage Enduit + peinture verte et blanche
Présence d'amiante	Non
Plan N°	/

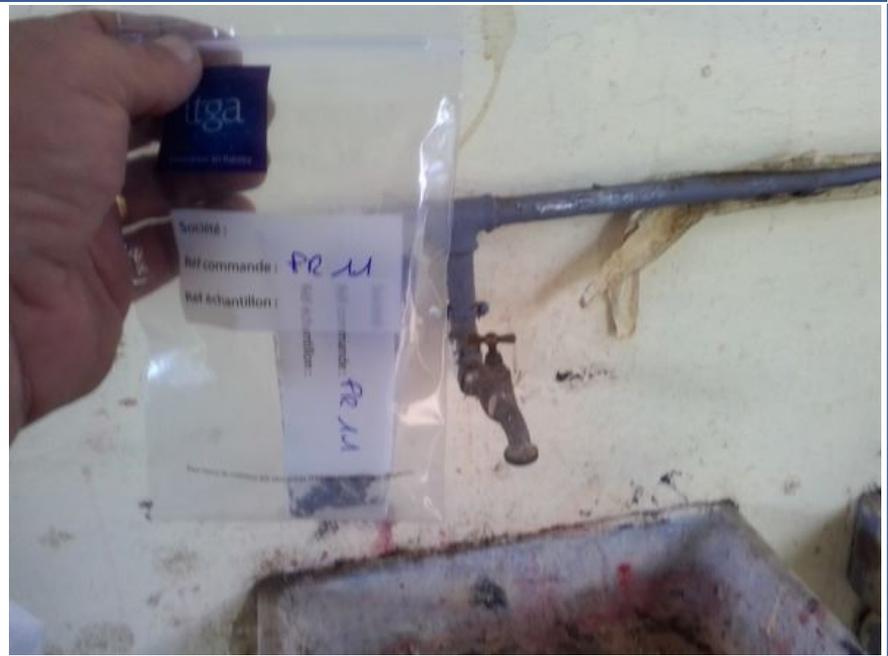
PRELEVEMENT : P11

Pièce ou Local	Atelier (Rdc)
Composant de la construction	Conduits de fluides (air, eau, vapeur, fumée, échappement, autres fluides)
Partie du composant	Peinture grise
Présence d'amiante	Non
Plan N°	/

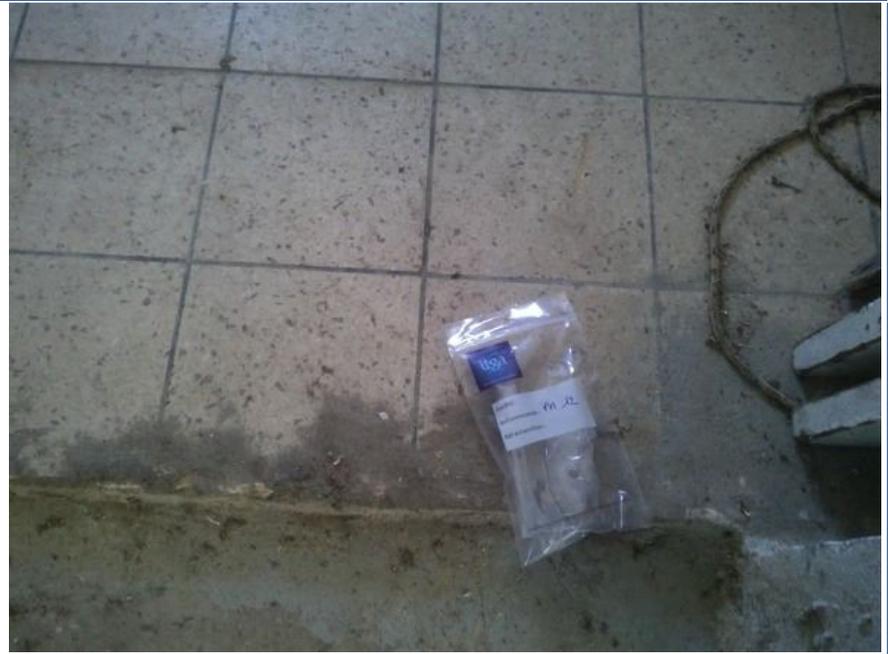
PRELEVEMENT : P12

Pièce ou Local	Bureau (Rdc)
Composant de la construction	Revêtements de sols
Partie du composant	Colles de carrelage
Présence d'amiante	Non
Plan N°	/

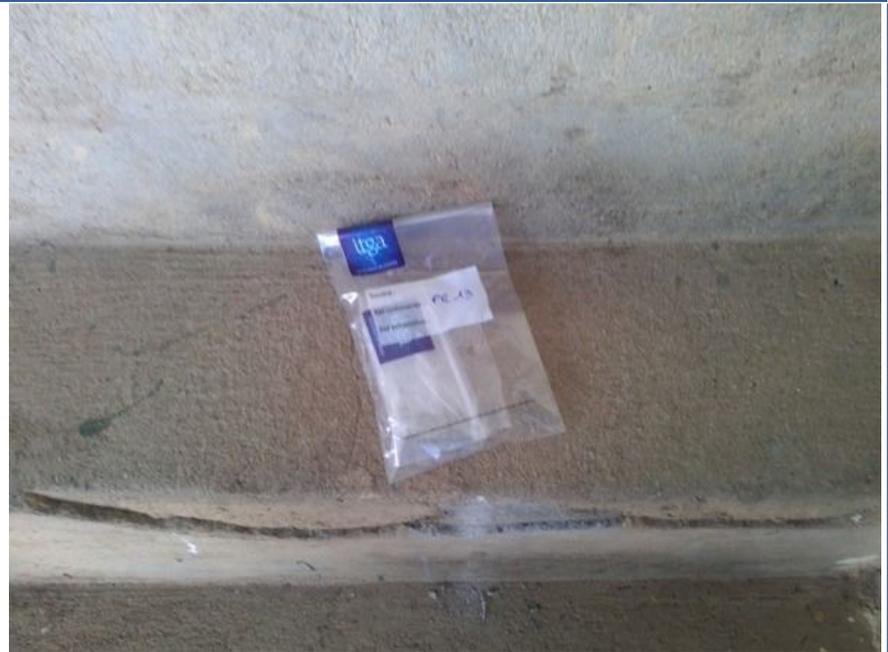
PRELEVEMENT : P13

Pièce ou Local	Atelier (Rdc)
Composant de la construction	Revêtements de sols
Partie du composant	Ragréage marches
Présence d'amiante	Non
Plan N°	/

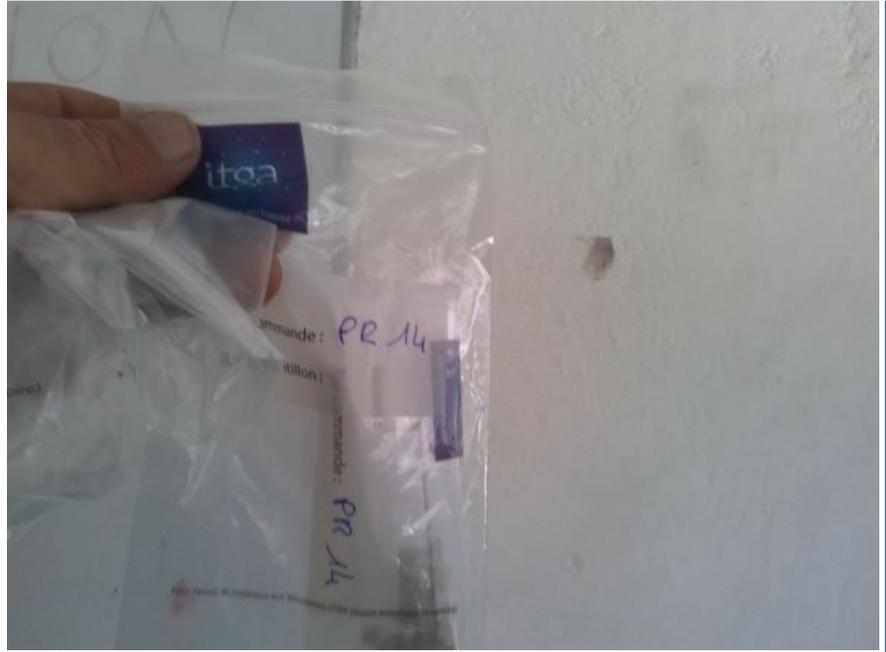
PRELEVEMENT : P14

Pièce ou Local	Atelier (Rdc)
Composant de la construction	Murs et cloisons maçonnés
Partie du composant	Enduits de lissage Enduit + peinture blanche
Présence d'amiante	Non
Plan N°	/

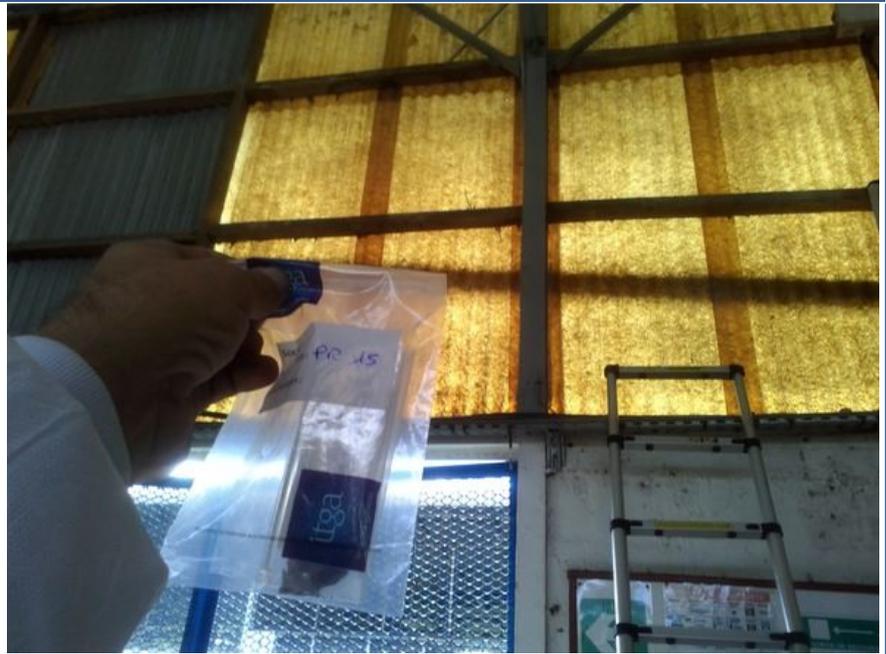
PRELEVEMENT : P15

Pièce ou Local	Atelier (Rdc)
Composant de la construction	Poutres et charpentes
Partie du composant	Peintures intumescentes peinture grise
Présence d'amiante	Non
Plan N°	/
