Rapport de repérage des matériaux et produits contenant de l'amiante avant réalisation de travaux

Nom du site : Palais de Justice de PAU

Palais de Justice
PALAIS DE JUSTICE DE PAU
5, PLACE DE LA LIBÉRATION
64000 PAU

Numéro d'affaire :
Référence du rapport : 340510169.2.R
Rédigé le : 14/01/2020
Par l'opérateur de repérage : Nicolas FADRIQUE
Date de la commande : 10/01/2020

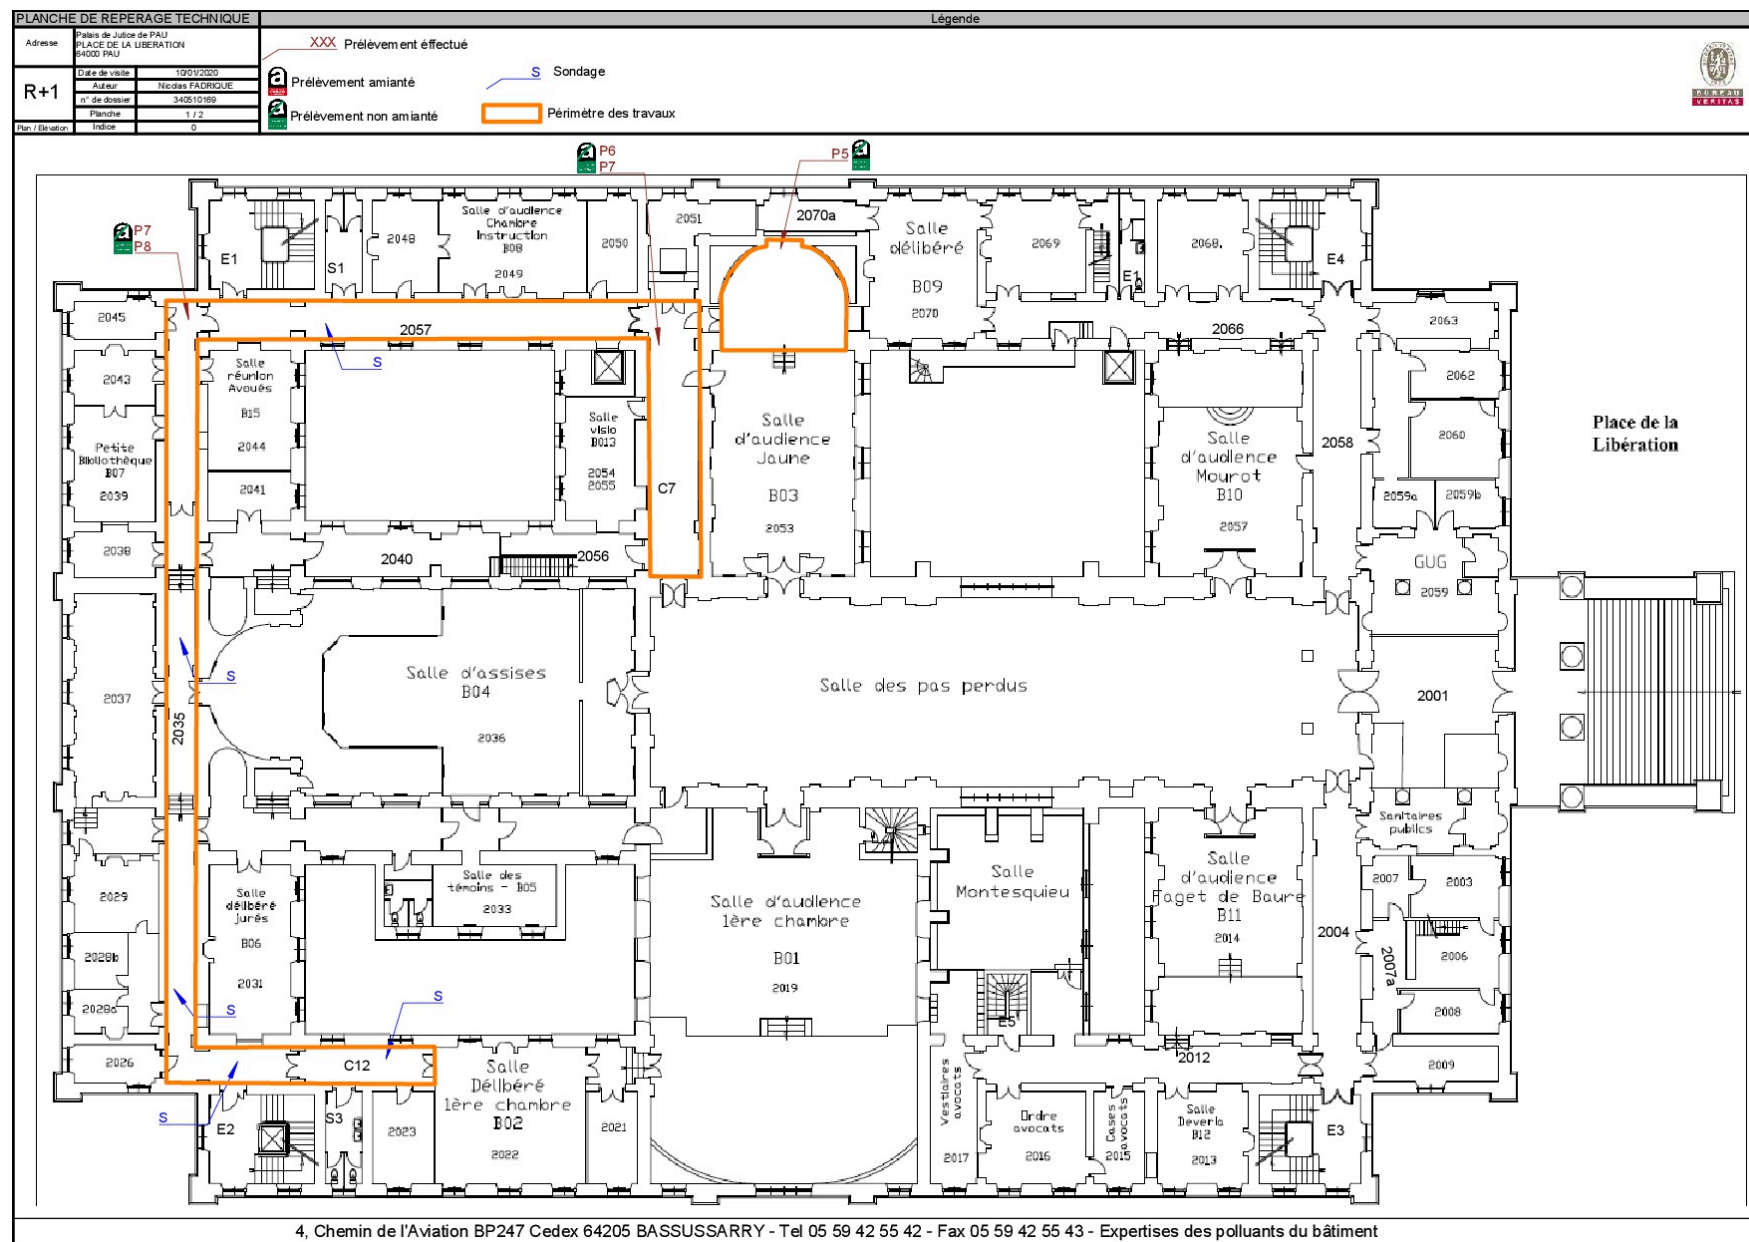
Site : Palais de Justice	Adresse : PALAIS DE JUSTICE DE PAU 5, PLACE DE LA LIBÉRATION 64000 PAU	Localisation : R+1
Réalisé par : Nicolas FADRIQUE	N° de planche : 1 / 2

Planche de repérage (la planche de repérage est indissociable du rapport)

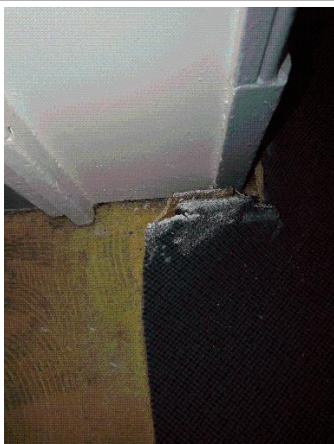
Prélèvement - P1 : R+2 / Circulation (C14, C15, C16, C17) -
Moquette avec sous couche- (Absence d'amiante)

N° éch.	Référence client	Description visuelle	Technique utilisée	Préparation		Résultats
				Nb	Type	
001	BV3EI1041 Réf. pré : P1 R+2/ Circulation/Revêtement de sol - Moquette avec sous couche - (moquette bleue laineuse avec sous couche beige compact et trame beige fibreuse)	Matériau souple fibreux de type moquette (beige)	MOLP *	2	-	Fibres d'amiante non détectées
		Matériau souple fibreux de type moquette (bleu) ; matériau de type colle (jaune)	MET *	1	Calcination attaque acide broyage mécanique (méthode interne de traitement)	Fibres d'amiante non détectées
002	BV3EI1042 Réf. pré : P2 R+2/ Circulation/Revêtement de sol - Moquette - (moquette beige fibreuse + colle jaune)	Matériau souple fibreux de type moquette (beige)	MOLP *	2	-	Fibres d'amiante non détectées
		Matériau souple fibreux de type moquette en traces ; matériau de type colle (jaune)	MET *	1	Calcination attaque acide broyage mécanique (méthode interne de traitement)	Fibres d'amiante non détectées

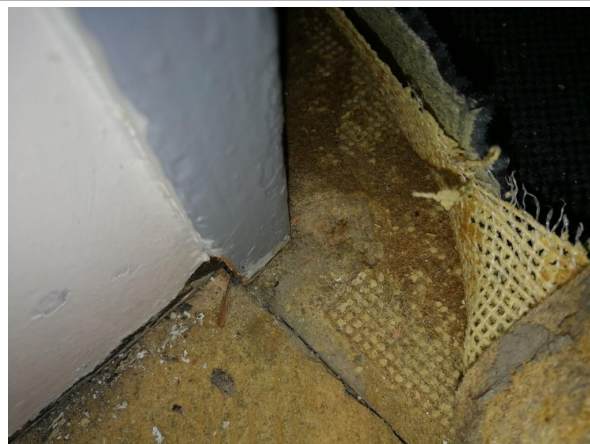
Prélèvement - P2 : R+2 / Circulation (C14, C15, C16, C17) -
Moquette- (Absence d'amiante)

R+2 / Circulation (C14, C15, C16, C17)	Revêtement de sol	Moquette	moquette beige fibreuse + colle jaune	P2	Résultat d'analyse	sur plancher bois sous moquette bleue	NON
R+2 / Circulation (C14, C15, C16, C17)	Plancher	Ragréage	ragréage gris dur	P3	Résultat d'analyse	sur plancher bois (sous dalle moquette)	NON
R+2 / Circulation (C14, C15, C16, C17)	Revêtement de sol	Moquette	moquette bleue laineuse avec motif beige et sous couche tressé beige	P4	Résultat d'analyse	sur plancher bois	NON

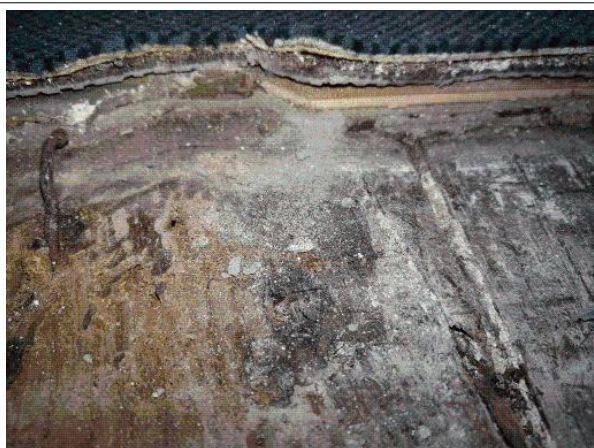
Prélèvement - P3 : R+2 / Circulation (C14, C15, C16, C17) -
Ragréage- (Absence d'amiante)

003	BV3EI1043 Réf. pré : P3 R+2/ Circulation/Plancher - Ragrée - (ragrée gris dur)	Matériau de type colle (jaune) en traces ; matériau semi-dur de type ragrée (gris)(i)	MET *	1	Calcination attaque acide broyage mécanique (méthode interne de traitement)	Fibres d'amiante non détectées
004	BV3EI1044 Réf. pré : P4 R+2/ Circulation/Revêtement de sol - Moquette - (moquette bleue laineuse avec motif beige et sous couche tressé beige)	Matériau souple fibreux de type moquette (bleu)	MET *	1	Calcination attaque acide broyage mécanique (méthode interne de traitement)	Fibres d'amiante non détectées

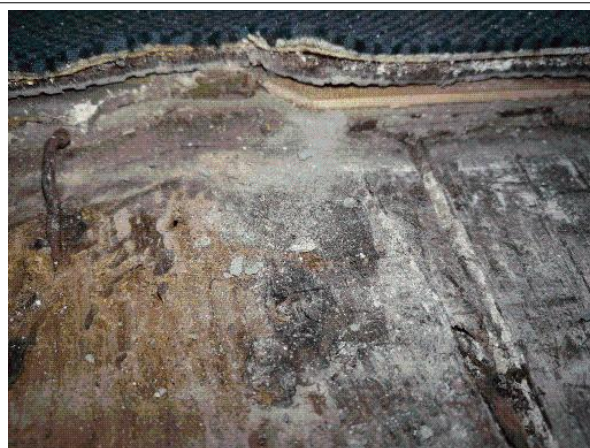
Prélèvement - P4 : R+2 / Circulation (C14, C15, C16, C17) -
Moquette- (Absence d'amiante)

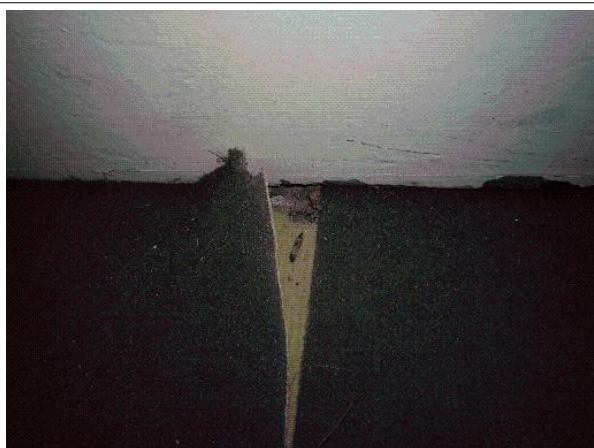
Prélèvement - P5 : R+1 / Salle d'audience Jaune (2053) -
Moquette avec sous couche- (Absence d'amiante)

N° éch.	Référence client	Description visuelle	Technique utilisée	Préparation		Résultats
				Nb	Type	
005	BV3EI1045 Réf. pré : P5 R+1/ Salle d'audience Jaune/Revêtement de sol - Moquette avec sous couche - (moquette grise laineuse avec sous couche beige sur ragréage gris)	Matériau souple fibreux de type moquette (vert)	MET *	1	Calcination attaque acide broyage mécanique (méthode interne de traitement)	Fibres d'amiante non détectées
		Matériau souple fibreux de type moquette (vert) en traces ; matériau de type colle (jaune) ; matériau semi-dur de type ragréage (gris)	MET *	1	Calcination attaque acide broyage mécanique (méthode interne de traitement)	Fibres d'amiante non détectées
006	BV3EI1046 Réf. pré : P6 R+1/ Circulation/Revêtement de sol - Moquette - (moquette rouge)	Matériau souple fibreux de type moquette (rouge) (de différentes couleurs)	MET *	1	Calcination attaque acide broyage mécanique (méthode interne de traitement)	Fibres d'amiante non détectées

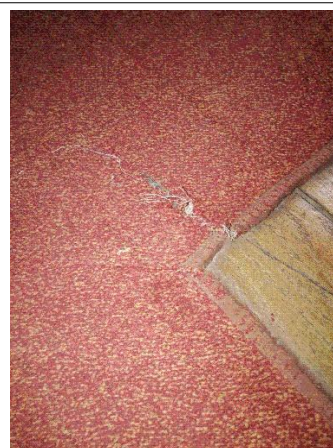
Prélèvement - P6 : R+1 / Circulation (C7, 2057, 2035, C12) -
Moquette- (Absence d'amiante)

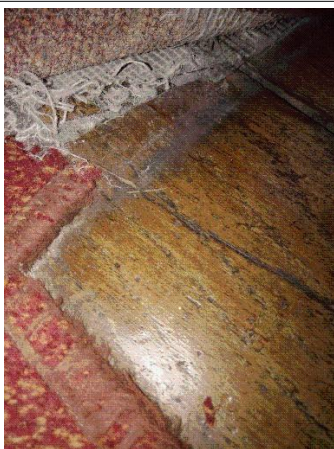
Prélèvement - P7 : R+1 / Circulation (C7, 2057, 2035, C12) -
Colle- (Absence d'amiante)

007	BV3EI1047 Réf. pré : P7 R+1/ Circulation/Moquette - Colle - (colle grise + beige poisseuse)	Matériau de type colle (jaune) ; matériau de type maillage de fibres (blanc) (de différentes couleurs)	MET *	1	Calcination attaque acide broyage mécanique (méthode interne de traitement)	Fibres d'amiante non détectées
		Matériau de type maillage de fibres (blanc) (de différentes couleurs)	MOLP *	2	-	Fibres d'amiante non détectées
008	BV3EI1048 Réf. pré : P8 R+1/ Circulation/Revêtement de sol - Moquette - (moquette grise)	Matériau souple fibreux de type moquette (gris) (tacheté)	MET *	1	Calcination attaque acide broyage mécanique (méthode interne de traitement)	Fibres d'amiante non détectées
009 (1)	BV3EI1049 Réf. pré : P9 R+1/ Circulation - Sous couche de moquette - (sous couche grise feutrée avec trame sur colle poisseuse)

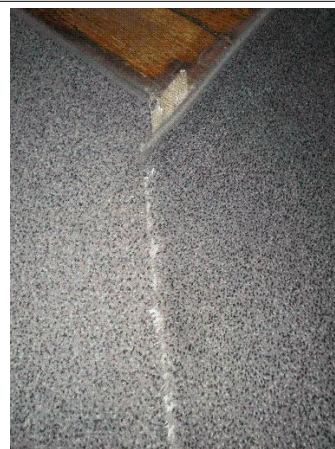
Prélèvement - P8 : R+1 / Circulation (C7, 2057, 2035, C12) -
Moquette- (Absence d'amiante)

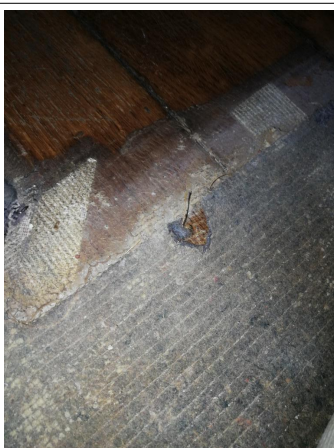
Prélèvement - P9 : R+1 / Circulation (C7, 2057, 2035, C12) -
Sous couche de moquette- (Absence d'amiante)
