<b>BUREAU VERITAS</b>
<p>N° affaire : 6295077 N° rapport : 6295077 Maison d'arrêt d'Auxerre</p>	
<p>Rapport établi le : 02/12/2015</p>	
<p>Par l'intervenant : Philippe NEYRAUD</p>

# Accessibilité des personnes handicapées

## Etat des lieux et actions à mener

<b>Site : AUXERRE</b>	Adresse	13 Avenue Charles de Gaulle
Catégorie ERP : ERP PENITENTIAIRE		89 000 AUXERRE

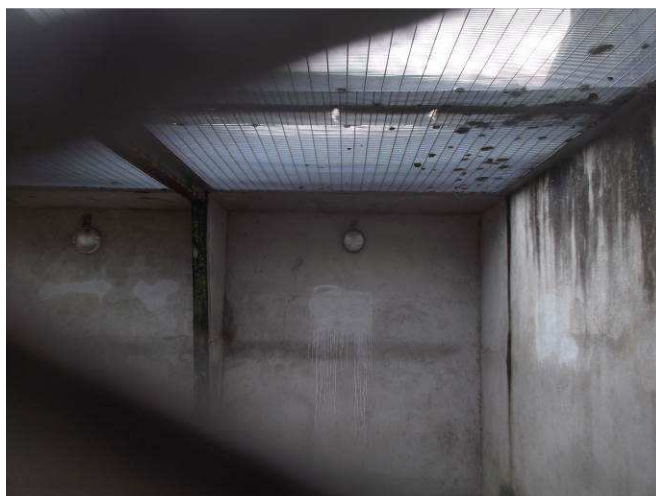
Coursive du quartier disciplinaire

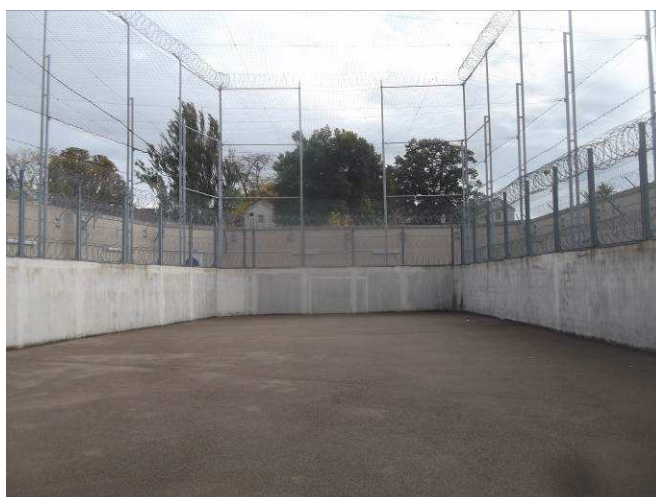
Présence de 3 cours de promenade

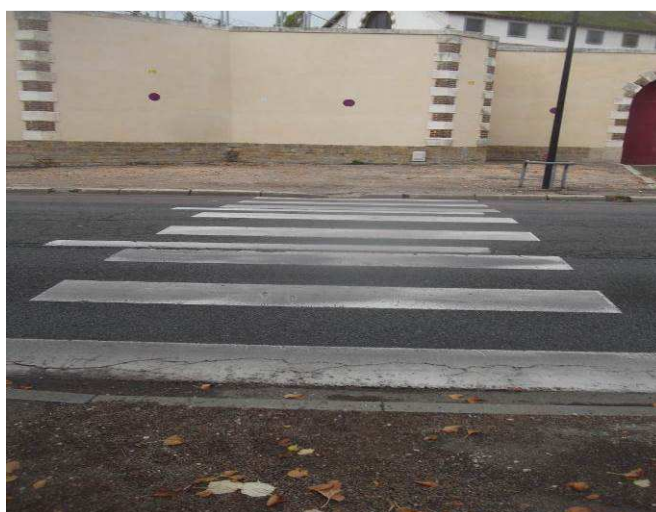
Présence d'un passage piéton sans bateau (du ressort de la Mairie d'Auxerre)

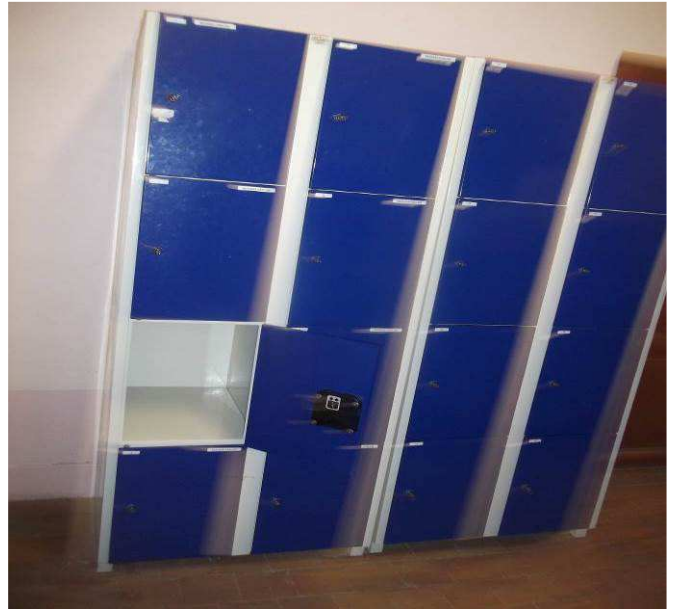
Présence de casier pour les familles

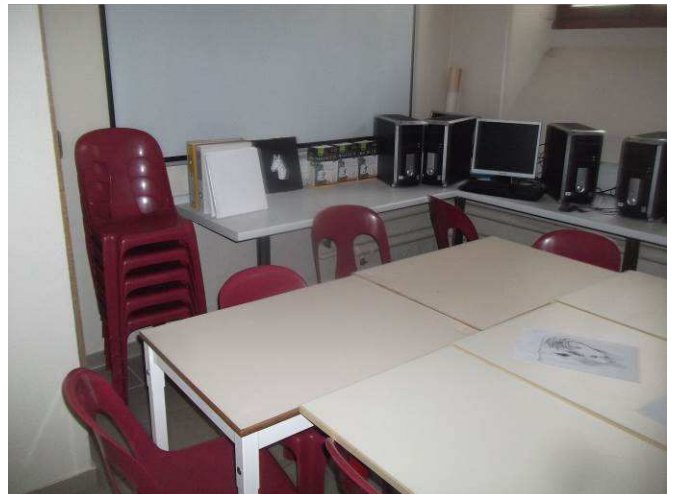
Présence d'une salle informatique.

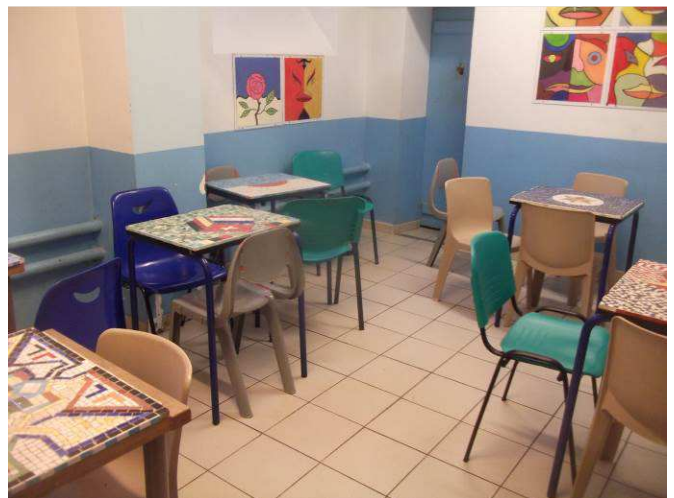
Présence d'un parloir

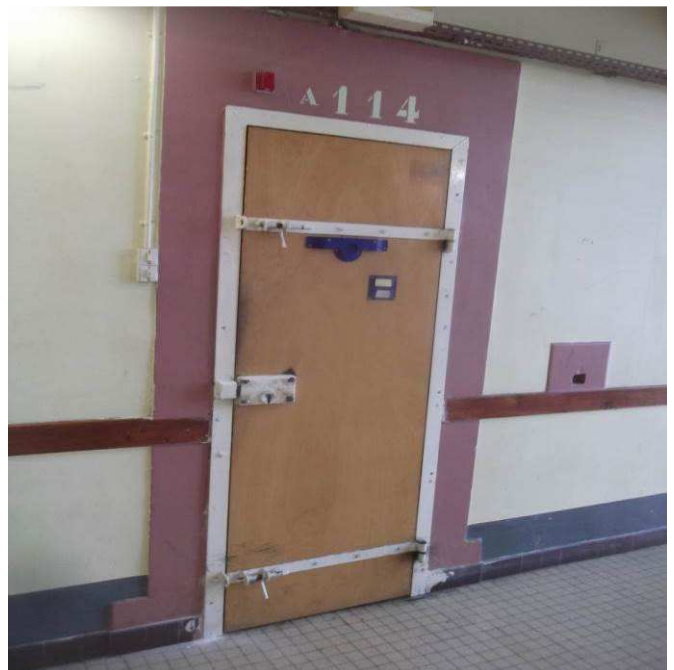
Exemple de porte d'une cellule

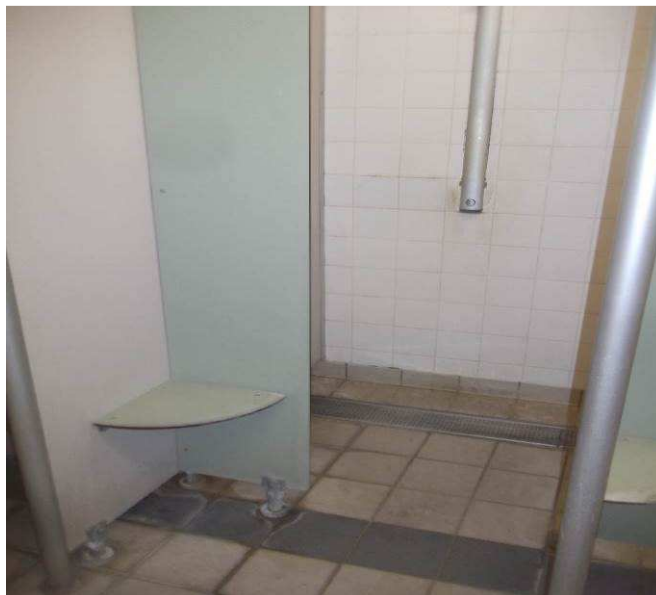
Présence d'un bloc douche au 1er étage et de 2 blocs douches au 2ième étage => Pas accessible pour une PMR.

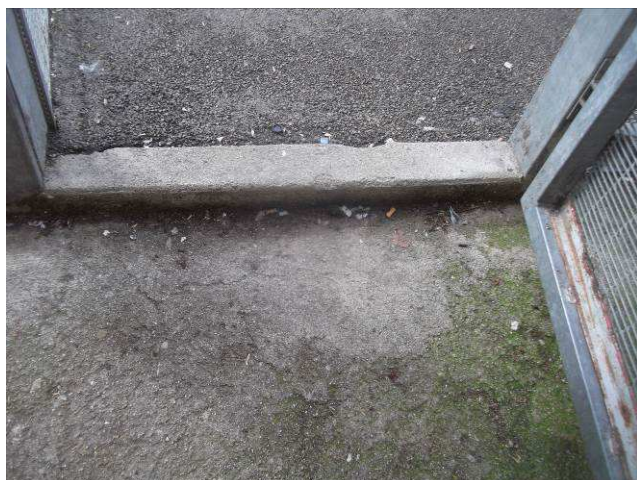
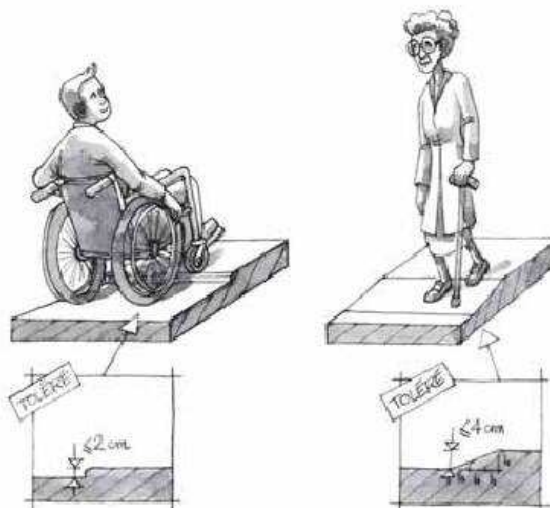
<b>FICHE DE CONSTAT DIAGNOSTIC HANDICAPES</b>	<b>FC n° 1</b>
---	----------------

<b><u>CONSTAT :</u></b> Ressaut $\geq 2$ cm non chanfreiné pour accéder à la cour de promenade	
---	--

<b><u>PROPOSITION D'ACTION :</u></b> Chanfreinage d'un ressaut à 33 % maxi (pour ressauts de 4 cm maxi de haut)
--

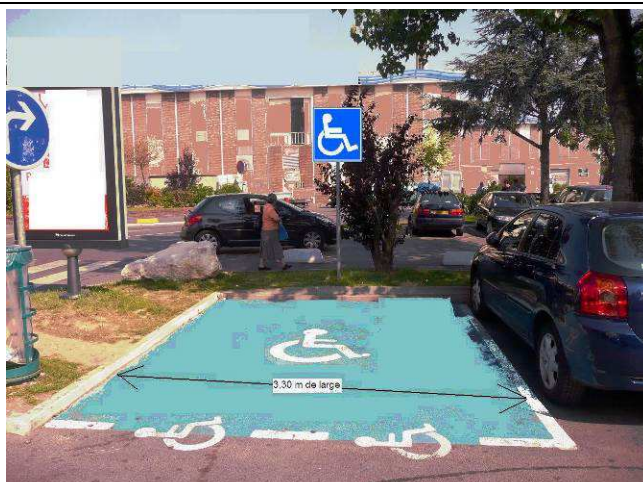
<b>FICHE DE CONSTAT DIAGNOSTIC HANDICAPES</b>	<b>FC n° 2</b>
---	----------------

Parking d'environ 40 places : Absence de places de stationnement adaptées

Création de places de stationnement adaptées en regroupant plusieurs places existantes compris marquage au sol et signalisation verticale

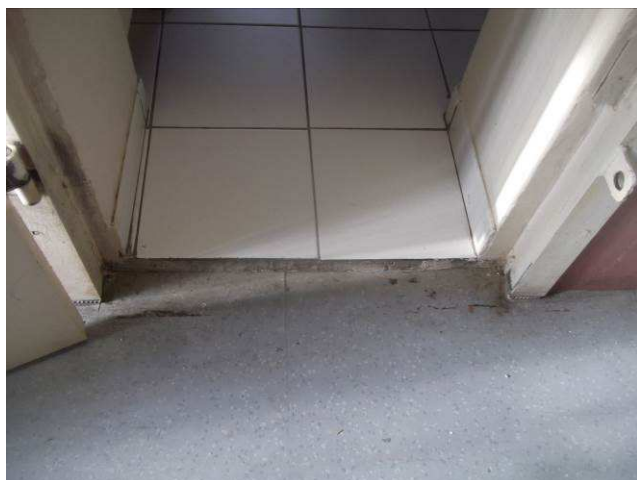
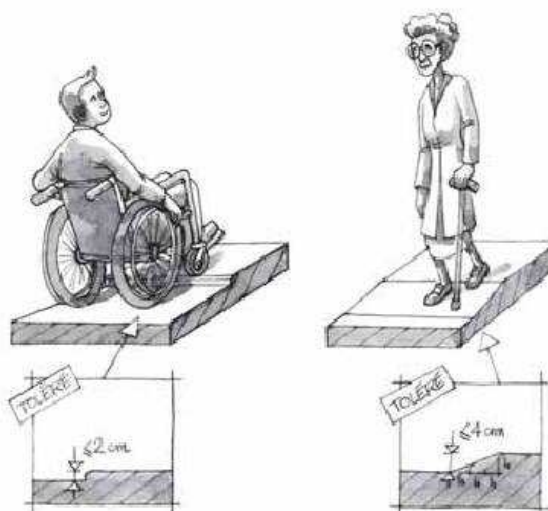
<b>FICHE DE CONSTAT DIAGNOSTIC HANDICAPES</b>	<b>FC n° 3</b>
---	----------------

<b><u>CONSTAT :</u></b> Présence de seuils non chanfreinés à 33% et/ou non arrondi > 2cm ou de seuils chanfreinés à 33% > 4cm au niveau de chaque cellule.	
<b><u>PROPOSITION D'ACTION :</u></b> Chanfreinage d'un ressaut à 33 % maxi (pour ressauts de 4 cm maxi de haut) - pour la cellule adaptée (à créer).	
<b>Année 1</b>	<b>Circulations horizontales</b>

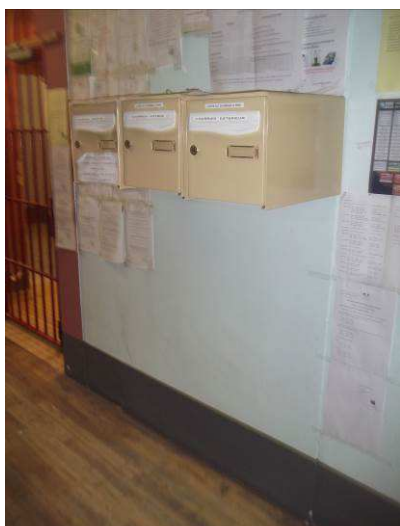
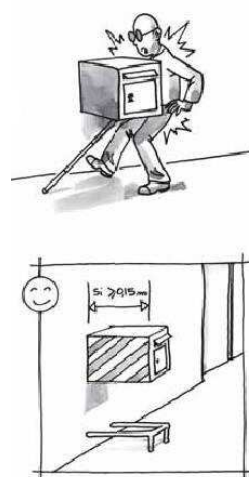
<b>FICHE DE CONSTAT DIAGNOSTIC HANDICAPES</b>	<b>FC n° 4</b>
---	----------------

<b><u>CONSTAT :</u></b> Présence de boîtes aux lettres en saillie pouvant provoquer des heurts.	
<b><u>PROPOSITION D'ACTION :</u></b> Neutralisation d'espaces sous des éléments en saillie dans l'emprise d'un cheminement par des éléments de protection (type carter) pour les déficients visuels et cognitifs	
<b>Année 1</b>	<b>Circulations horizontales</b>

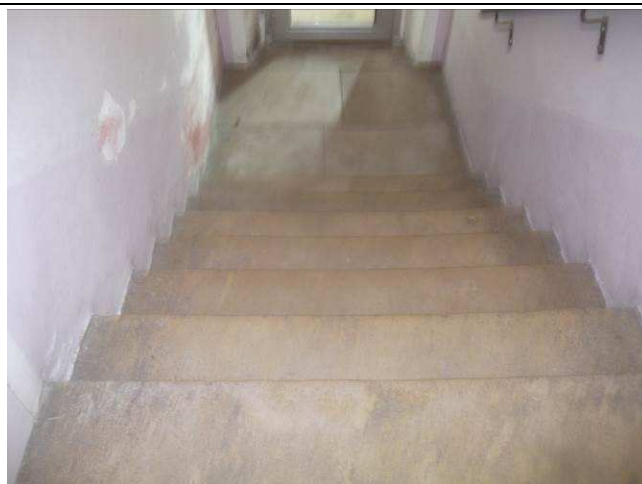
<b>FICHE DE CONSTAT DIAGNOSTIC HANDICAPES</b>	<b>FC n° 5</b>
---	----------------

Absence de signalisation pour déficients visuels des marches d'escalier pour accéder à l'espace détenus depuis la porte d'entrée - 2 escaliers de 2X2 marches et 6 marches - largeur 1.5 Mètres.

Mise en œuvre d'une bande d'éveil de vigilance à 50 cm de la première marche en partie supérieure.

Mise en œuvre sur les nez de marches d'une bande antidérapante et visuellement contrastée.

Mise en œuvre d'un contraste visuel pour les 1ère et dernière contremarches + ajout d'une main courante

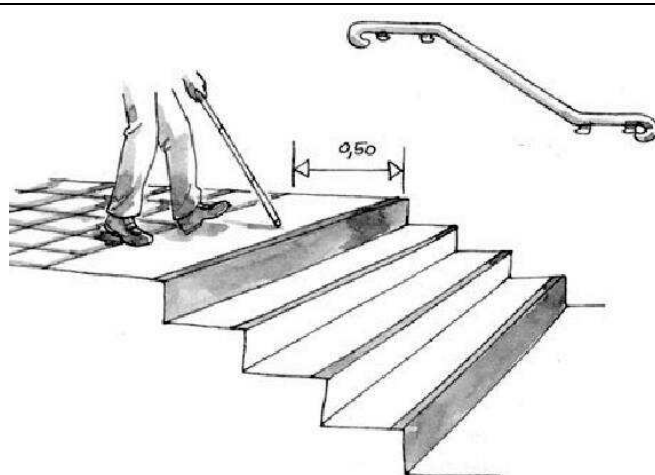
<b>FICHE DE CONSTAT DIAGNOSTIC HANDICAPES</b>	<b>FC n° 6</b>
---	----------------

Absence de signalisation pour déficients visuels des marches d'escalier des arrivants - 19 marches - Largeur 95 cm

Mise en œuvre d'une bande d'éveil de vigilance à 50 cm de la première marche en partie supérieure.

Mise en œuvre sur les nez de marches d'une bande antidérapante et visuellement contrastée.

Mise en œuvre d'un contraste visuel pour les 1ère et dernière contremarches

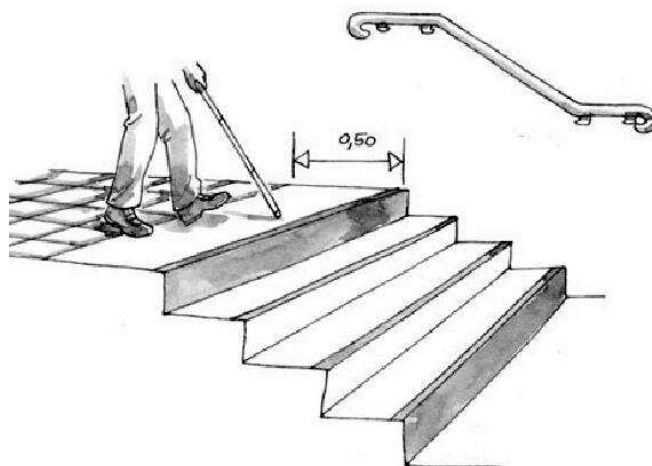
FICHE DE CONSTAT DIAGNOSTIC HANDICAPES	FC n° 7
--	---------

Absence de signalisation pour déficients visuels de l'escalier central : 20 marches

Mise en œuvre d'une bande d'éveil de vigilance à 50 cm de la première marche en partie supérieure.

Mise en œuvre sur les nez de marches d'une bande antidérapante et visuellement contrastée.

Mise en œuvre d'un contraste visuel pour les 1ère et dernière contremarches + ajout d'une main courante.

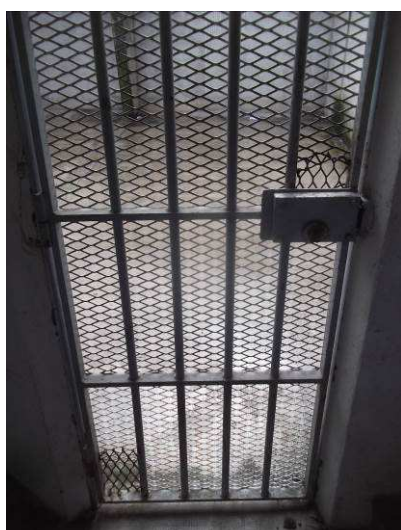
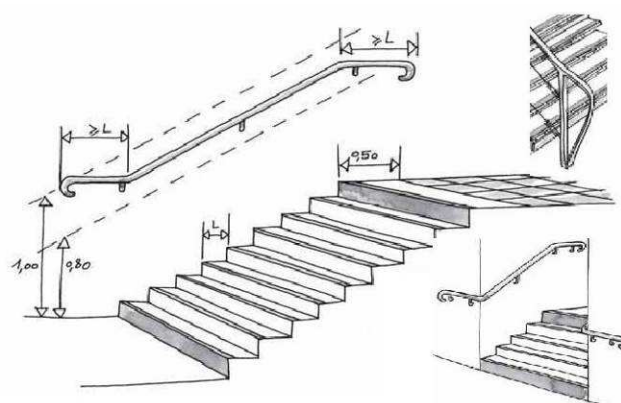
<b>FICHE DE CONSTAT DIAGNOSTIC HANDICAPES</b>	<b>FC n° 8</b>
---	----------------

<b><u>CONSTAT :</u></b> Absence de signalisation pour déficients visuels des marches d'escalier d'accès à la cour de promenade - 9 marches - largeur 1.4 mètres.	
---	--

<b><u>PROPOSITION D'ACTION :</u></b> Mise en œuvre d'une bande d'éveil de vigilance à 50 cm de la première marche en partie supérieure. Mise en œuvre sur les nez de marches d'une bande antidérapante et visuellement contrastée. Mise en œuvre d'un contraste visuel pour les 1ère et dernière contremarches + ajout d'une main courante.	
<b>Période 2</b>	<b>Circulations verticales</b>

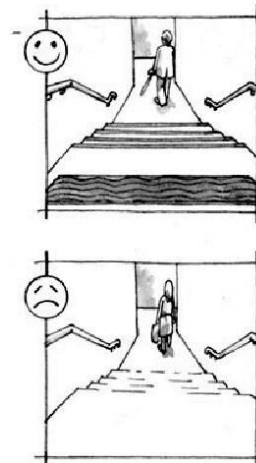
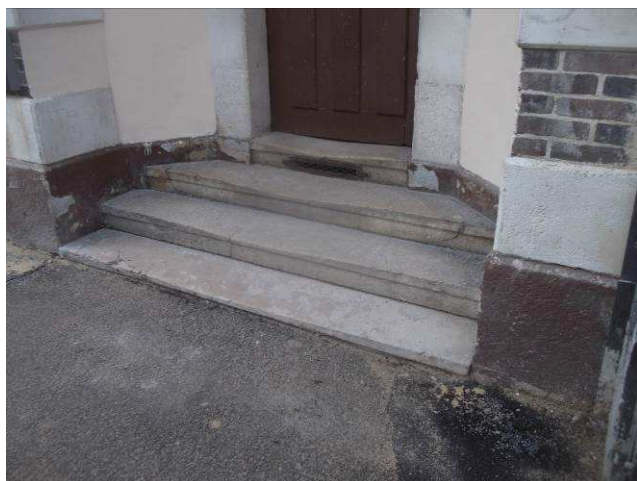
FICHE DE CONSTAT DIAGNOSTIC HANDICAPES	FC n° 9
--	---------

Absence de signalisation pour déficients visuels des marches d'escalier devant l'entrée principale : 4 marches largeur 2.3 M

Mise en œuvre d'une bande d'éveil de vigilance à 50 cm de la première marche en partie supérieure.

Mise en œuvre sur les nez de marches d'une bande antidérapante et visuellement contrastée.

Mise en œuvre d'un contraste visuel pour les 1ère et dernière contremarches + ajout d'une main courante.

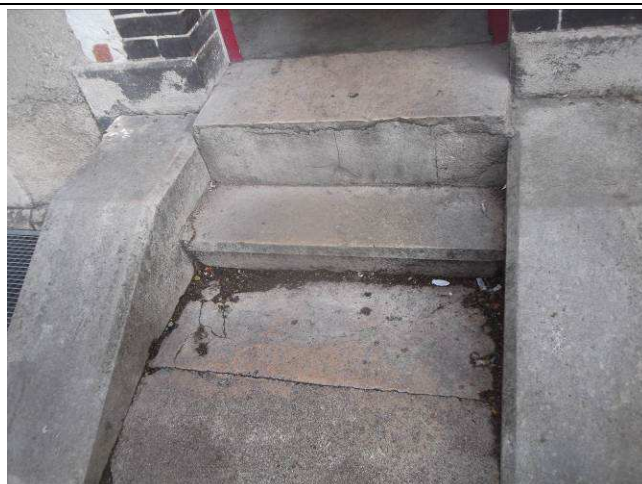
<b>FICHE DE CONSTAT DIAGNOSTIC HANDICAPES</b>	<b>FC n° 10</b>
---	-----------------

Absence de signalisation pour déficients visuels des marches d'escalier : escalier d'accès à la cour de promenade - 6 marches escaliers de 8 marches + 2 marches pour accéder à la cour

Mise en œuvre d'une bande d'éveil de vigilance à 50 cm de la première marche en partie supérieure.

Mise en œuvre sur les nez de marches d'une bande antidérapante et visuellement contrastée.

Mise en œuvre d'un contraste visuel pour les 1ère et dernière contremarches + mains courantes

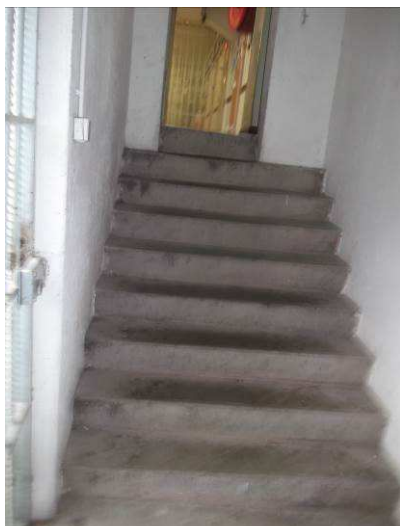
<b>FICHE DE CONSTAT DIAGNOSTIC HANDICAPES</b>	<b>FC n° 11</b>
---	-----------------

<b><u>CONSTAT :</u></b> Absence d'ascenseur accessible aux PMR permettant d'accéder à la cour extérieure.	
--	--

<b><u>PROPOSITION D'ACTION :</u></b> Compte tenu des contraintes structurelles importantes et de la disproportion manifeste entre le cout/ aux améliorations nous préconisons une demande de dérogation.
---

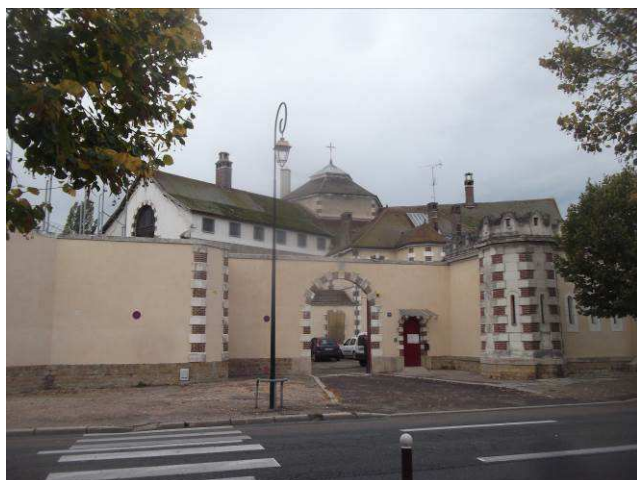
<b>FICHE DE CONSTAT DIAGNOSTIC HANDICAPES</b>	<b>FC n° 12</b>
---	-----------------

<b><u>CONSTAT :</u></b> Absence d'ascenseur accessible aux PMR permettant de desservir le bâtiment et permettant son accès par les personnes en fauteuil roulant;	
<b><u>PROPOSITION D'ACTION :</u></b> Compte tenu des contraintes structurelles importantes et de la disproportion manifeste entre le cout/ aux améliorations nous préconisons une demande de dérogation.	
<b>Année 1</b>	<b>Demande de dérogation</b>

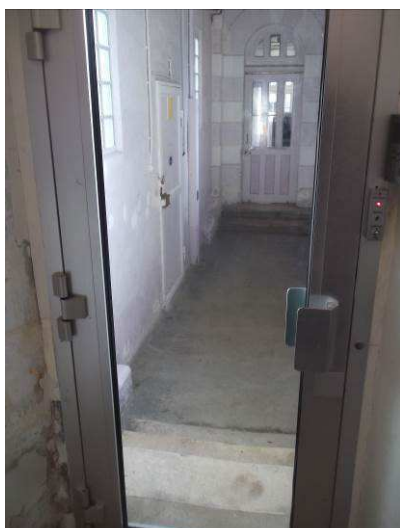
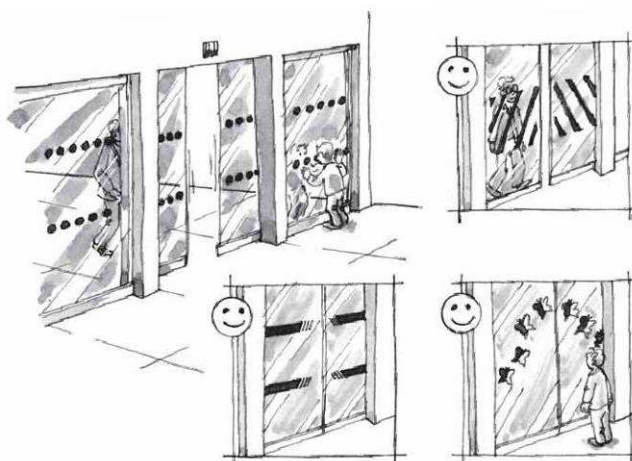
<b>FICHE DE CONSTAT DIAGNOSTIC HANDICAPES</b>	<b>FC n° 13</b>
---	-----------------

<b><u>CONSTAT :</u></b> Absence de signalisation sur le vitrage des portes vitrées permettant de les repérer facilement au niveau de la coursive après l'entrée principale.	
<b><u>PROPOSITION D'ACTION :</u></b> Signalisation de portes vitrées	
<b>Année 1</b>	<b>Signalétique</b>

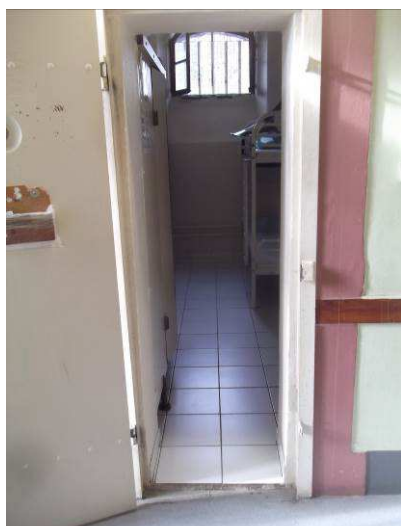
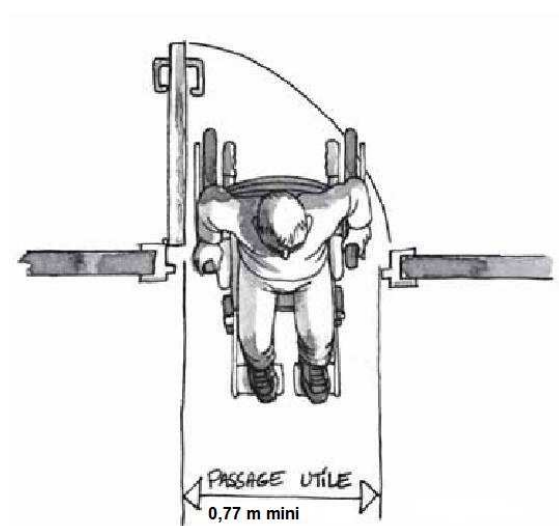
<b>FICHE DE CONSTAT DIAGNOSTIC HANDICAPES</b>	<b>FC n° 14</b>
---	-----------------

<b><u>CONSTAT :</u></b> La porte d'entrée des cellules (ici C4) présente une largeur de passage libre de 60 cm insuffisante pour permettre le passage d'une PMR	
--	--

<b><u>PROPOSITION D'ACTION :</u></b> Remplacement d'une porte dans mur porteur par une autre de 0,80 m autorisant un passage libre de 0,77 m
---

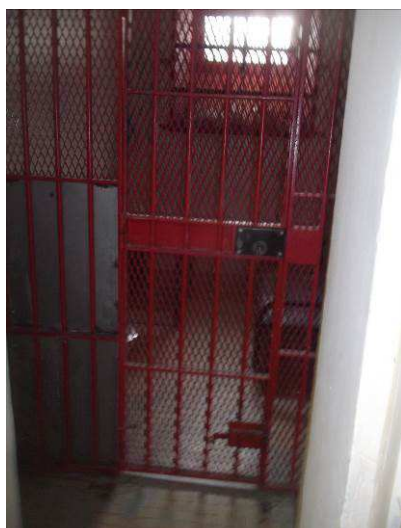
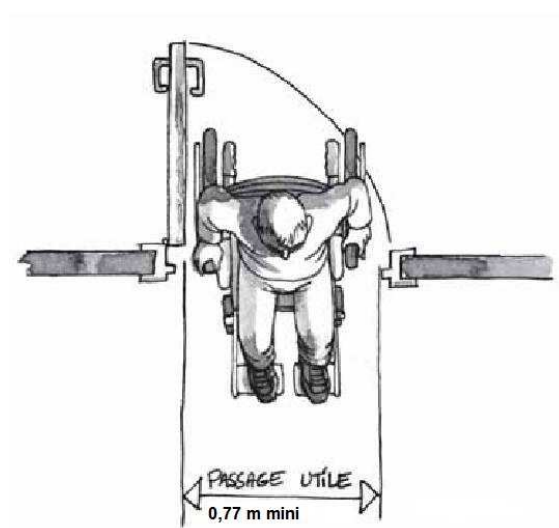
FICHE DE CONSTAT DIAGNOSTIC HANDICAPES	FC n° 15
--	----------

<b><u>CONSTAT :</u></b> La porte d'entrée des cellules du quartier disciplinaire présente une largeur de passage libre de 58 cm insuffisante pour permettre le passage d'une PMR	
---	--

<b><u>PROPOSITION D'ACTION :</u></b> Remplacement d'une porte dans une cloison par une autre de 0,80 m autorisant un passage libre de 0,77 m
---

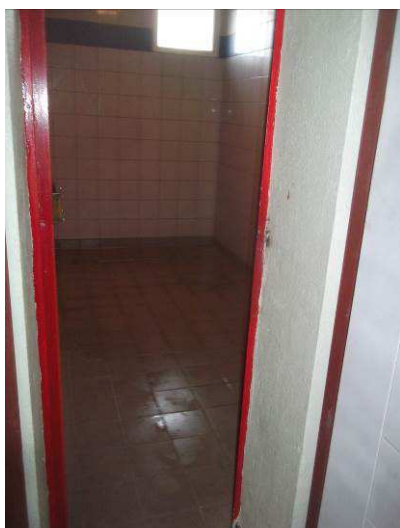
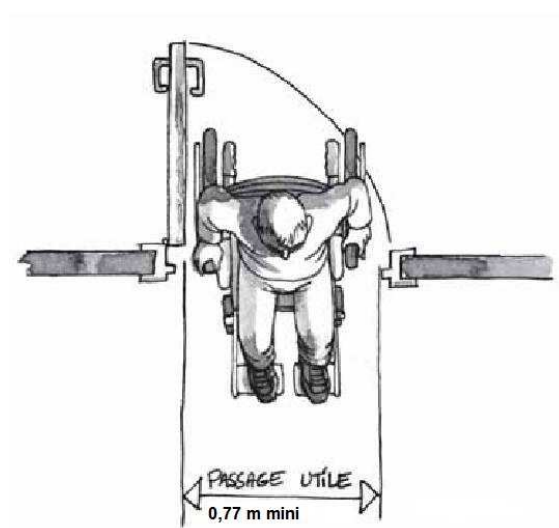
<b>FICHE DE CONSTAT DIAGNOSTIC HANDICAPES</b>	<b>FC n° 16</b>
---	-----------------

<b><u>CONSTAT :</u></b> La porte d'entrée des douches communes du quartier disciplinaire présente une largeur de passage libre de 58 cm insuffisante pour permettre le passage d'une PMR	
---	--

<b><u>PROPOSITION D'ACTION :</u></b> Remplacement d'une porte dans une cloison par une autre de 0,80 m autorisant un passage libre de 0,77 m
---

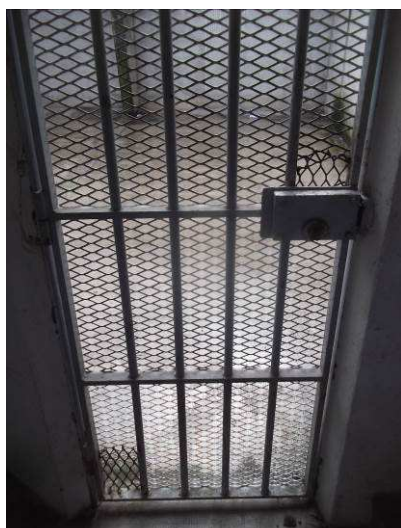
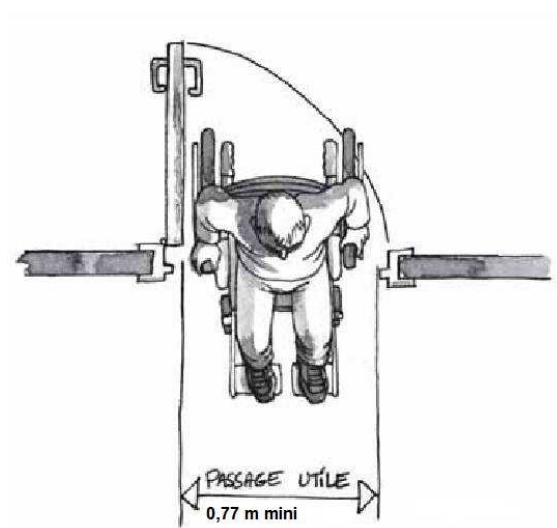
<b>FICHE DE CONSTAT DIAGNOSTIC HANDICAPES</b>	<b>FC n° 17</b>
---	-----------------

<b><u>CONSTAT :</u></b> La largeur de la porte d'accès à la cour de promenade depuis l'escalier d'accès est de 65 cm insuffisante pour permettre le passage d'une PMR	
--	--

<b><u>PROPOSITION D'ACTION :</u></b> Compte tenu des contraintes structurelles importantes et de la disproportion manifeste entre le cout/ aux améliorations nous préconisons une demande de dérogation.
---

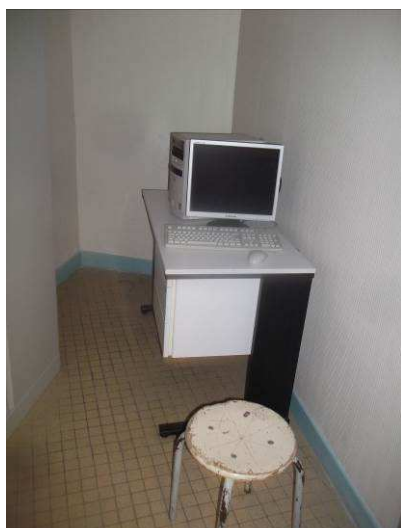
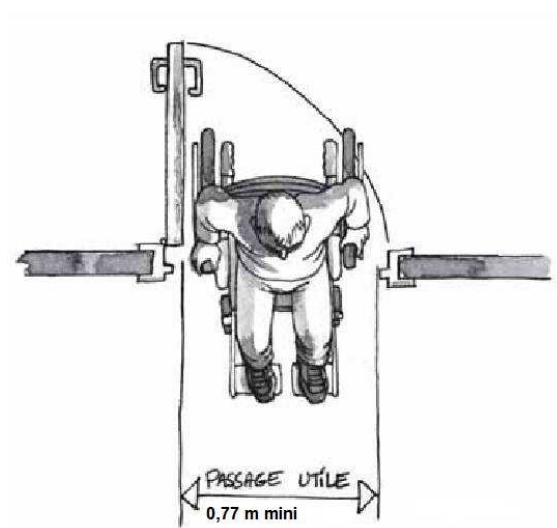
<b>FICHE DE CONSTAT DIAGNOSTIC HANDICAPES</b>	<b>FC n° 18</b>
---	-----------------

<b><u>CONSTAT :</u></b> La largeur de la porte de l'accueil des greffes est insuffisante pour permettre le passage d'une PMR (72 cm).	
--	--

<b><u>PROPOSITION D'ACTION :</u></b> Compte tenu des contraintes structurelles importantes et de la disproportion manifeste entre le cout/ aux améliorations nous préconisons une demande de dérogation-possibilité d'accueillir une PMR dans un autre local plus adapté.
--

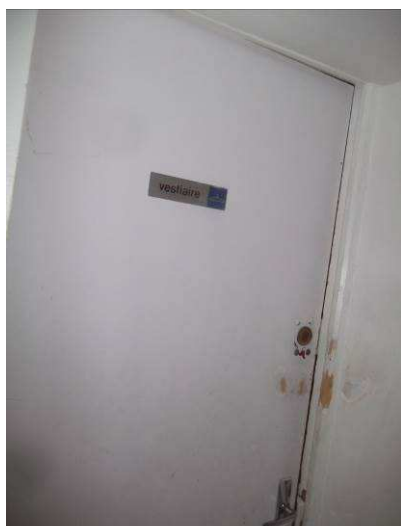
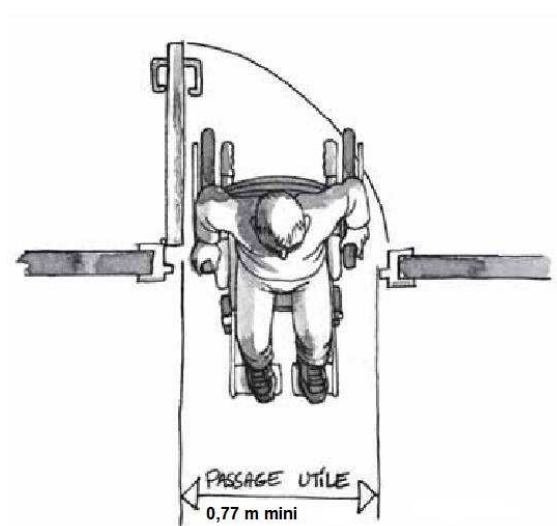
<b>FICHE DE CONSTAT DIAGNOSTIC HANDICAPES</b>	<b>FC n° 19</b>
---	-----------------

<b><u>CONSTAT :</u></b> La largeur de la porte pour accéder aux vestiaires des familles est de 72 cm insuffisante pour permettre le passage d'une PMR	
--	--

<b><u>PROPOSITION D'ACTION :</u></b> Compte tenu des contraintes structurelles importantes et de la disproportion manifeste entre le cout/ aux améliorations nous préconisons une demande de dérogation - Possibilité d'accueillir une PMR dans un autre local ou dépose de ces vêtements à l'accueil.
---

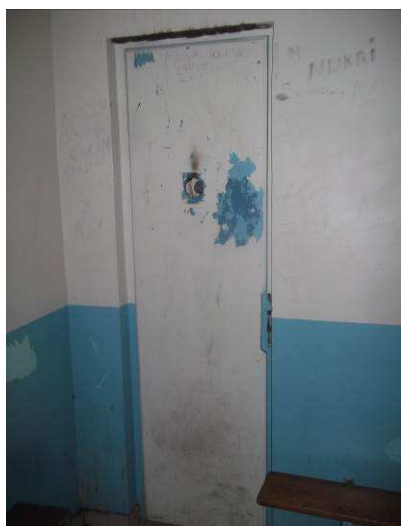
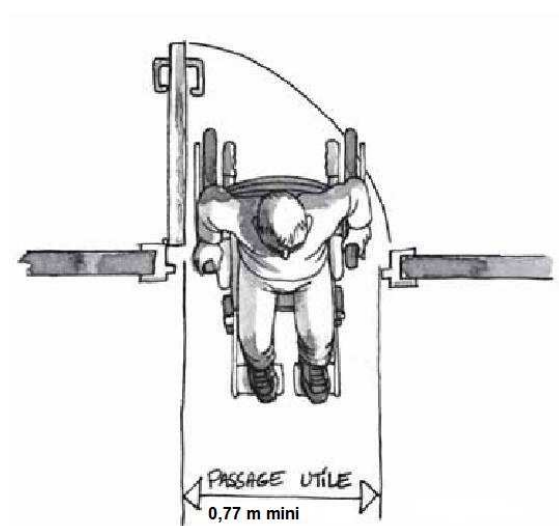
<b>FICHE DE CONSTAT DIAGNOSTIC HANDICAPES</b>	<b>FC n° 20</b>
---	-----------------

<b><u>CONSTAT :</u></b> La largeur de la porte détenus pour accéder au parloir des familles est de 57 cm insuffisante pour permettre le passage d'une PMR	
--	--

<b><u>PROPOSITION D'ACTION :</u></b> Remplacement d'une porte dans une cloison par une autre de 0,80 m autorisant un passage libre de 0,77 m
---

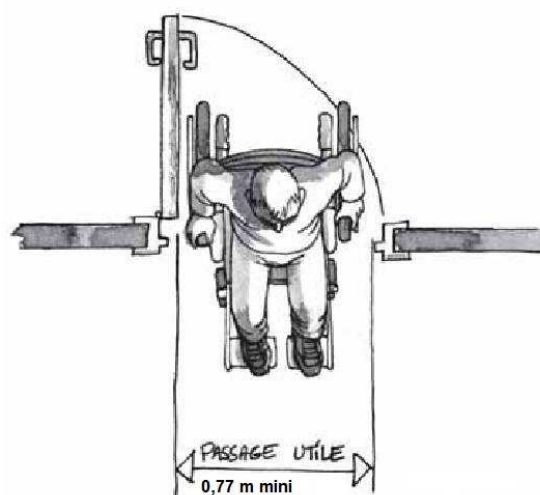
<b>FICHE DE CONSTAT DIAGNOSTIC HANDICAPES</b>	<b>FC n° 21</b>
---	-----------------

<b><u>CONSTAT :</u></b> La largeur des 2 portes d'accès pour accéder au parloir pour les familles est de 72 cm insuffisante pour permettre le passage d'une PMR	
--	--

<b><u>PROPOSITION D'ACTION :</u></b> Remplacement d'une porte dans une cloison par une autre de 0,80 m autorisant un passage libre de 0,77 m
---

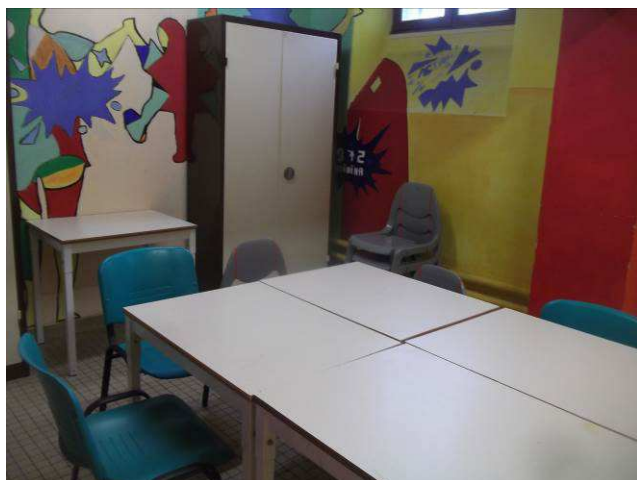
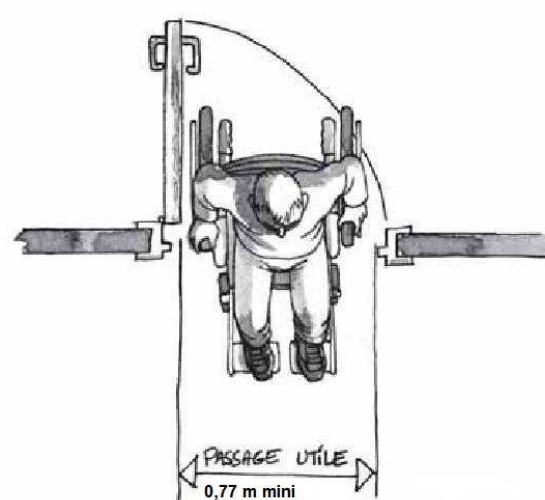
<b>FICHE DE CONSTAT DIAGNOSTIC HANDICAPES</b>	<b>FC n° 22</b>
---	-----------------

<b><u>CONSTAT :</u></b> La largeur des portes d'accès à l'infirmerie, au dentiste et au psychologue et à la salle d'activité en RDC sont insuffisantes pour permettre le passage d'une PMR	
---	--

<b><u>PROPOSITION D'ACTION :</u></b> Compte tenu des contraintes structurelles importantes et de la disproportion manifeste entre le cout/ aux améliorations nous préconisons une demande de dérogation - Possibilité de réaliser ces soins par un accueil personnalisé.
---

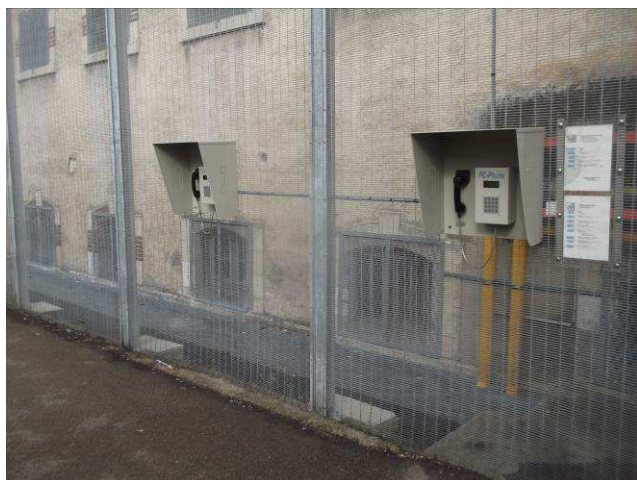
<b>FICHE DE CONSTAT DIAGNOSTIC HANDICAPES</b>	<b>FC n° 23</b>
---	-----------------

<b><u>CONSTAT :</u></b> Cabine téléphonique en extérieur trop haut pour une PMR	
<b><u>PROPOSITION D'ACTION :</u></b> Abaissement d'une de ces cabines dans chaque cour.	
<b>Année 3</b>	<b>Aménagements</b>

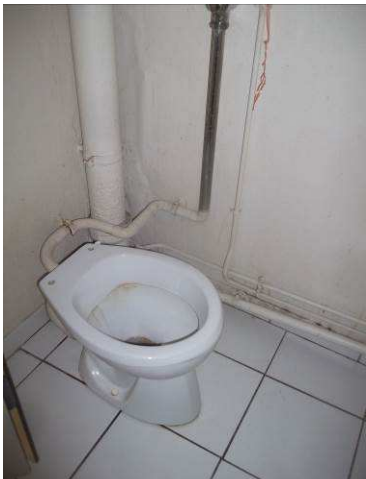
<b>FICHE DE CONSTAT DIAGNOSTIC HANDICAPES</b>	<b>FC n° 26</b>
---	-----------------

<p><b><u>CONSTAT :</u></b></p> <p>Absence de cellule adaptée au niveau de la maison d'arrêt d'Auxerre :</p> <ul style="list-style-type: none"> <li>-Prévoir l'ouverture d'une fenêtre via un dispositif (ici hauteur 2.4 mètres)</li> <li>-absence de douche (uniquement lavabo) =&gt; mais pas adaptée,</li> <li>-Aire de manœuvre WC insuffisante,</li> <li>-Aire de man</li> </ul>

<p><b><u>PROPOSITION D'ACTION :</u></b></p> <p>Aménagement d'une chambre adaptée, y compris sanitaires avec douches à l'italienne, dans le volume d'une chambre existante compris revêtements, équipements.</p>	
<b>Année 3</b>	<b>Aménagements</b>

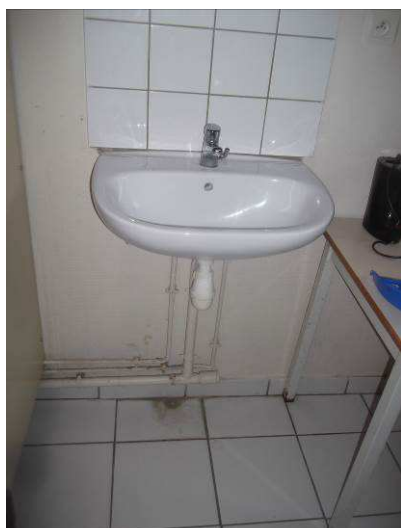
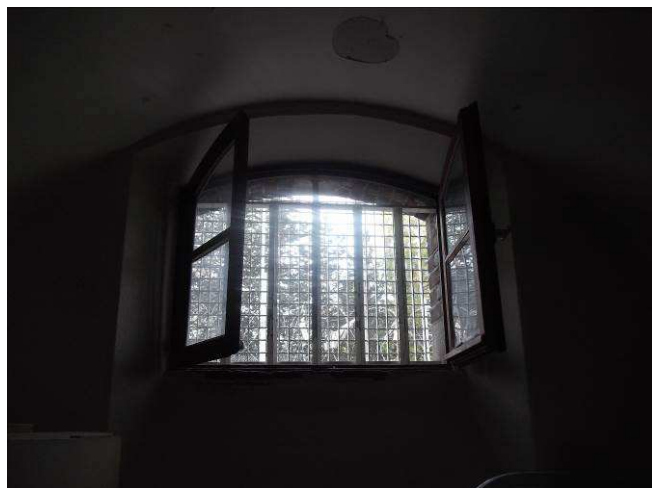
<p><b><u>CELLULES :</u></b></p> <p>Nombre de cellules adaptées</p>

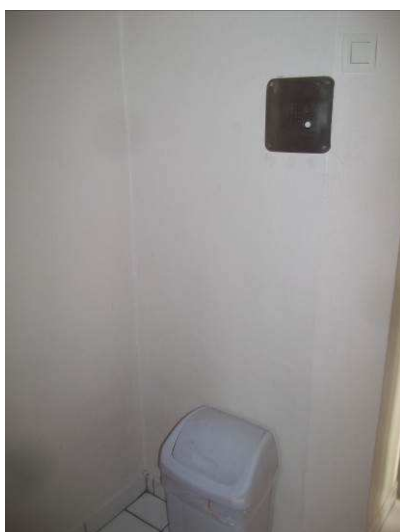
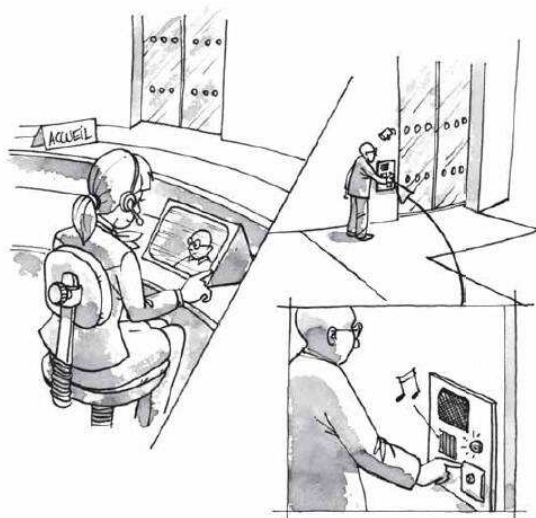
<b>FICHE DE CONSTAT DIAGNOSTIC HANDICAPES</b>	<b>FC n° 27</b>
---	-----------------

<b>CONSTAT :</b> Les interphones situés dans les cellules arrivant sont à une hauteur trop importante (1.4/1.5 M.)	
<b>PROPOSITION D'ACTION :</b> Veiller à abaisser ces éléments.	
<b>Année 2</b>	<b>Aménagements</b>

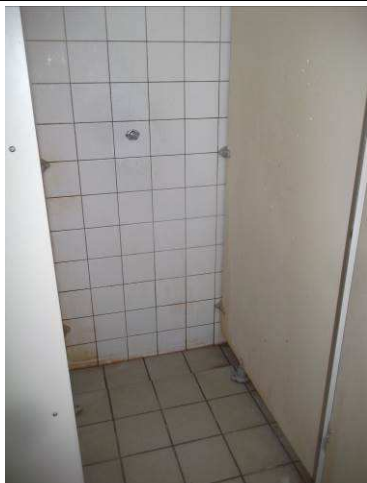
<b>FICHE DE CONSTAT DIAGNOSTIC HANDICAPES</b>	<b>FC n° 28</b>
---	-----------------

<b>CONSTAT :</b> La largeur de l'accès aux douches est insuffisante pour une PMR - 75 cm +cloisonnement pas adapté et absence de siège.

<b>PROPOSITION D'ACTION :</b> Elargissement de la porte d'accès au bloc douche du quartier des arrivants, création d'une douche adaptée avec équipements et cloisonnement.	
<b>Année 1</b>	<b>Aménagements</b>

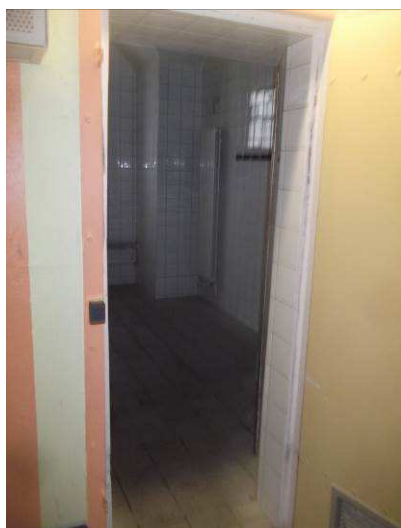
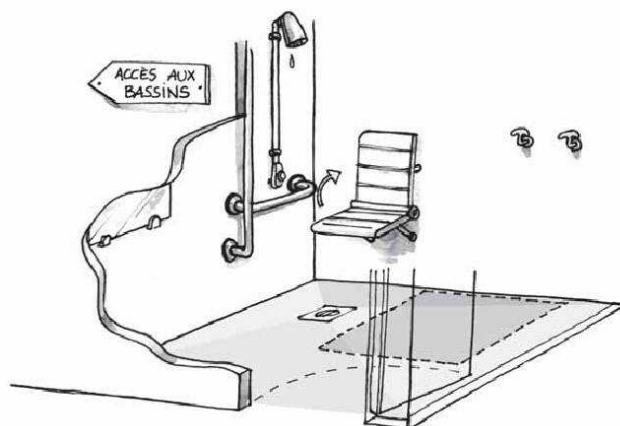
<b>ETABLISSEMENTS AVEC DOUCHES OU CABINES :</b>	
Douches
