RAPPORT DE REPERAGE DES MATERIAUX ET PRODUITS CONTENANT DE L'AMIANTE AVANT REALISATION DE TRAVAUX DANS UN IMMEUBLE BÂTI

Rapport N° 747045 établi le 11/02/2020

**25 RUE DE LA BOUDRONNEE
21000 DIJON**

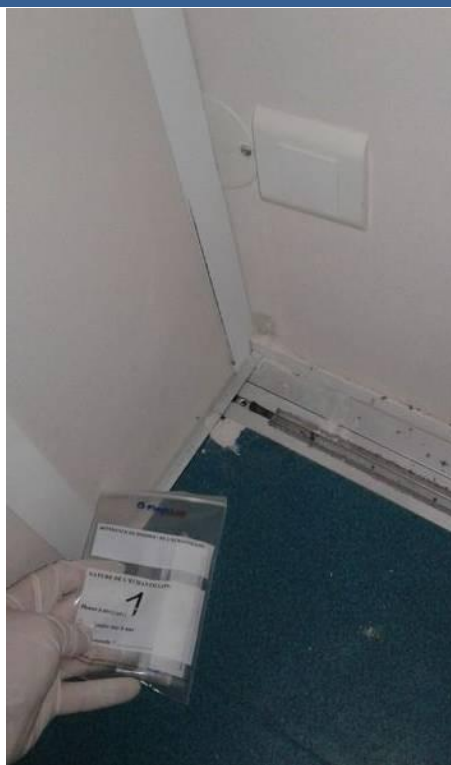
PRELEVEMENT : P1

Pièce ou Local	Salle 425
Composant de la construction	Revêtements de sols
Partie du composant	Sol souple + colle
Présence d'amiante	Non
Plan N°	/

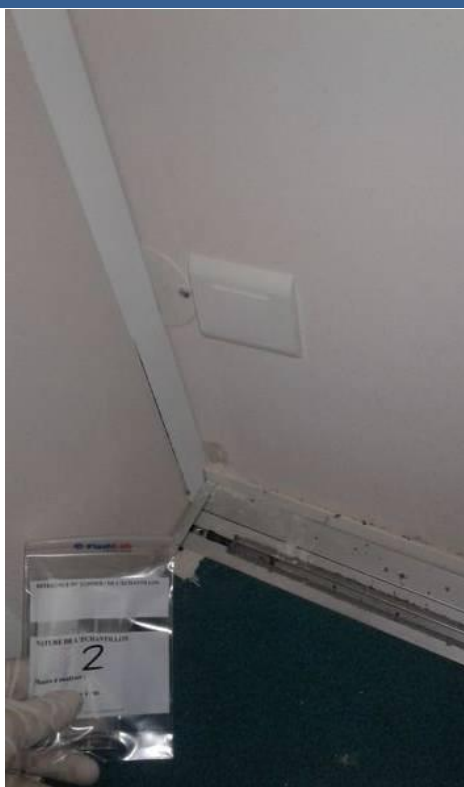
PRELEVEMENT : P2

Pièce ou Local	Salle 425
Composant de la construction	Murs et cloisons maçonnés
Partie du composant	Enduits à base de plâtre
Présence d'amiante	Non
Plan N°	/

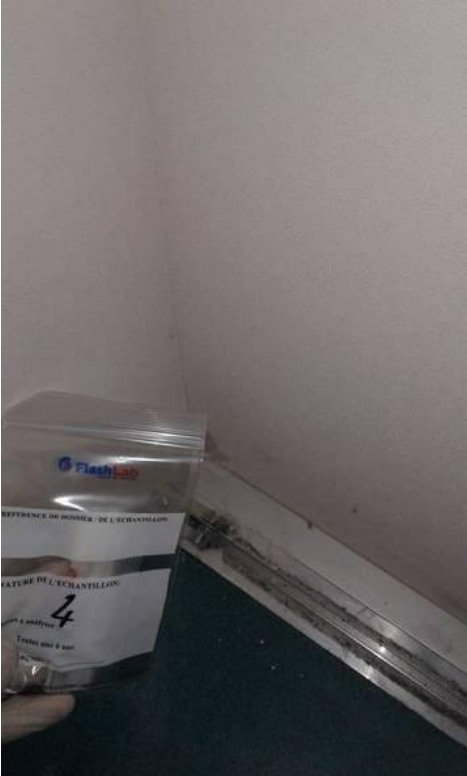
PRELEVEMENT : P4

Pièce ou Local	Salle 421

Composant de la construction	Murs et cloisons maçonnés	
Partie du composant	Enduits à base de plâtre	
Présence d'amiante	Non	
Plan N°	/

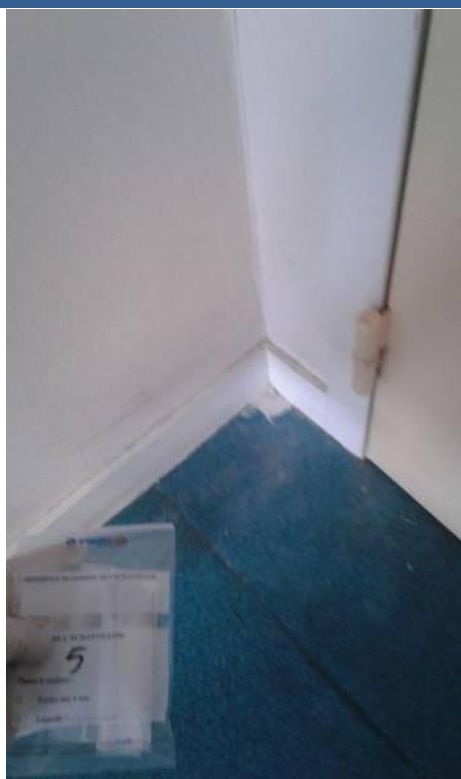
PRELEVEMENT : P5

Pièce ou Local	Salle 427
Composant de la construction	Revêtements de sols
Partie du composant	Sol souple
Présence d'amiante	Non
Plan N°	/

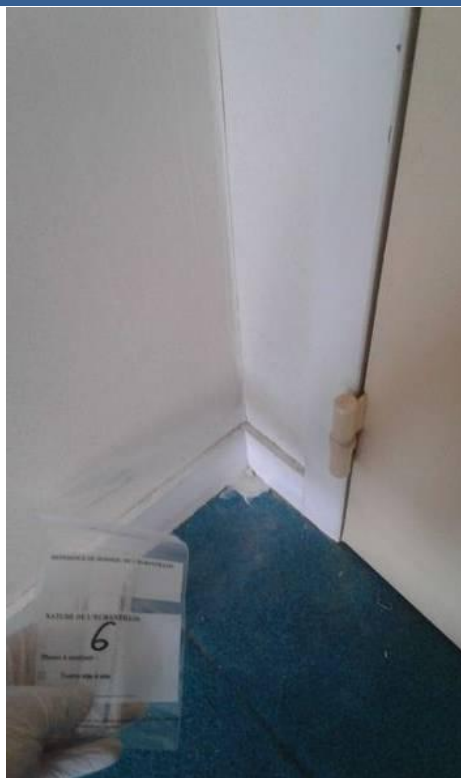
PRELEVEMENT : P6

Pièce ou Local	Salle 427
Composant de la construction	Revêtements de sols
Partie du composant	Colle + ragréage
Présence d'amiante	Non
Plan N°	/

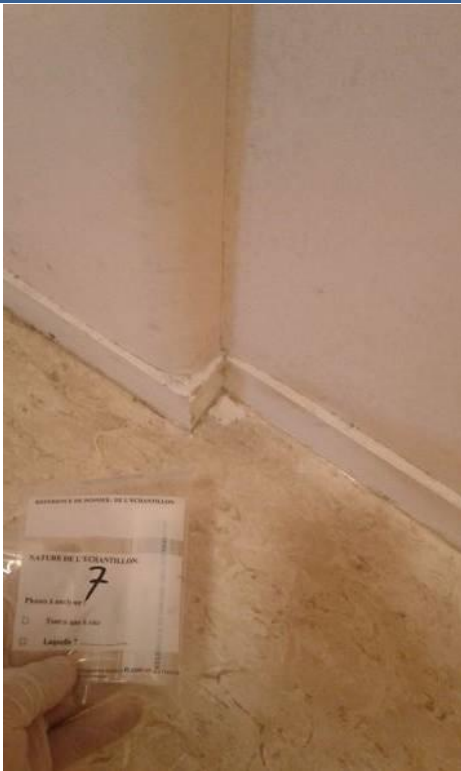
PRELEVEMENT : P7

Pièce ou Local	Dégagement

Composant de la construction	Revêtements de sols	
Partie du composant	Sol souple	
Présence d'amiante	Non	
Plan N°	/

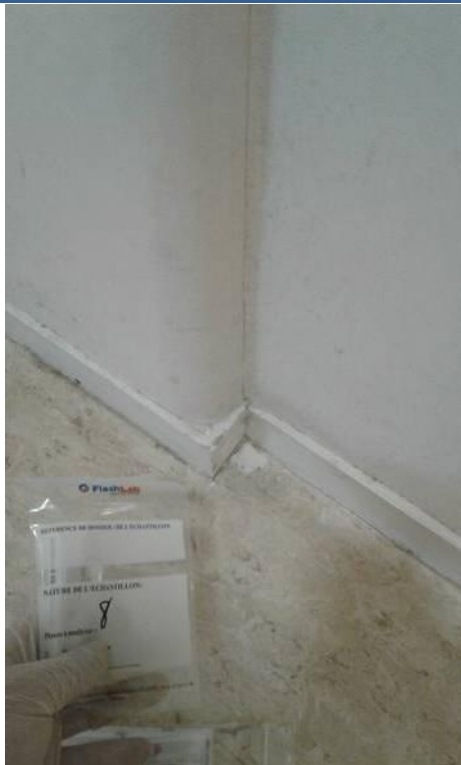
PRELEVEMENT : P8

Pièce ou Local	Dégagement

Composant de la construction	Revêtements de sols	
Partie du composant	Colle + ragréage	
Présence d'amiante	Non	
Plan N°	/

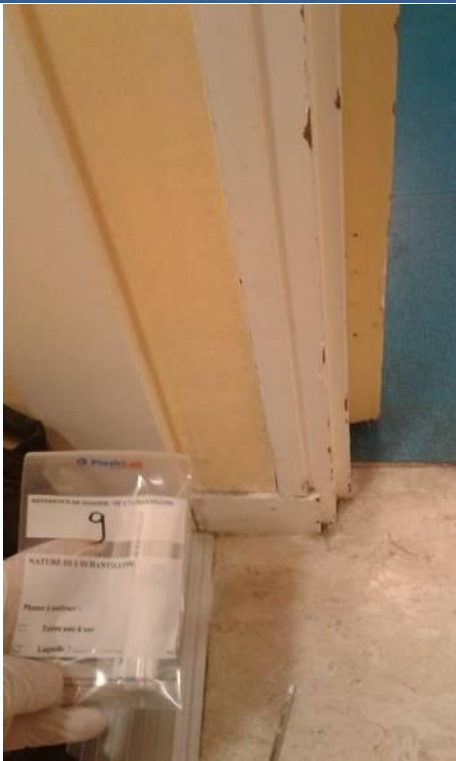
PRELEVEMENT : P9

Pièce ou Local	Dégagement

Composant de la construction	Murs et cloisons maçonnés	
Partie du composant	Enduits à base de plâtre	
Présence d'amiante	Non	
Plan N°	/

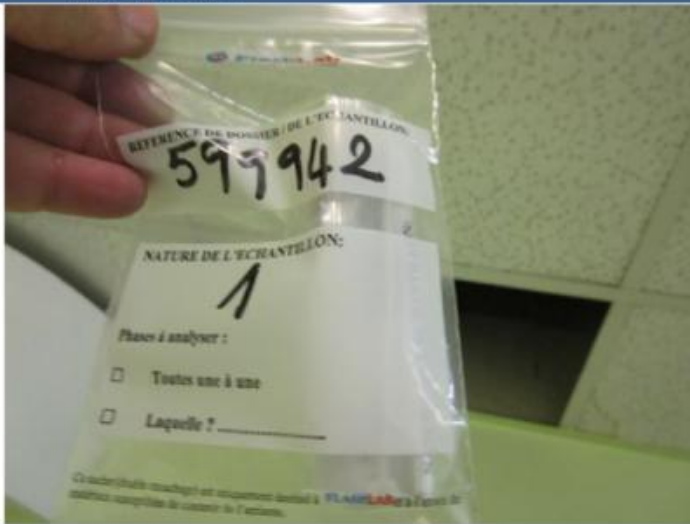
PRELEVEMENT : P1	
Pièce ou Local	VESTIAIRES (SOUS SOL)
Composant de la construction	Plafond
Partie du composant	Faux plafond en dalles suspendues
Présence d'amiante	Non
Plan N°	/

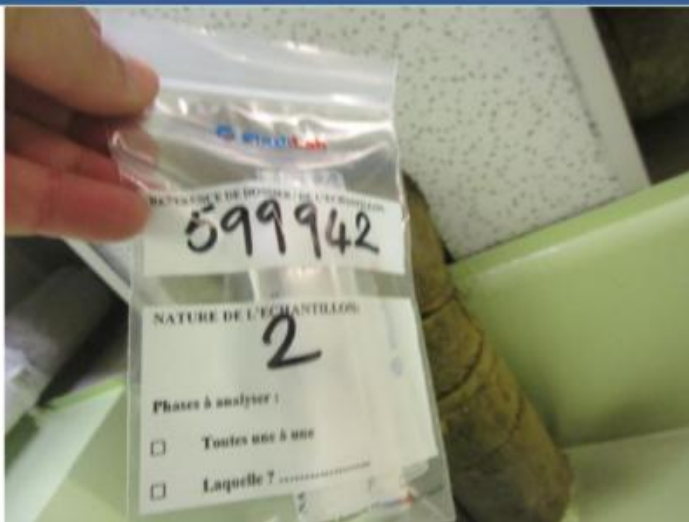
PRELEVEMENT : P2

Pièce ou Local	PLENUM 1 (SOUS SOL)
Composant de la construction	Canalisation calorifugée
Partie du composant	Canalisation calorifugée
Présence d'amiante	Non
Plan N°	/

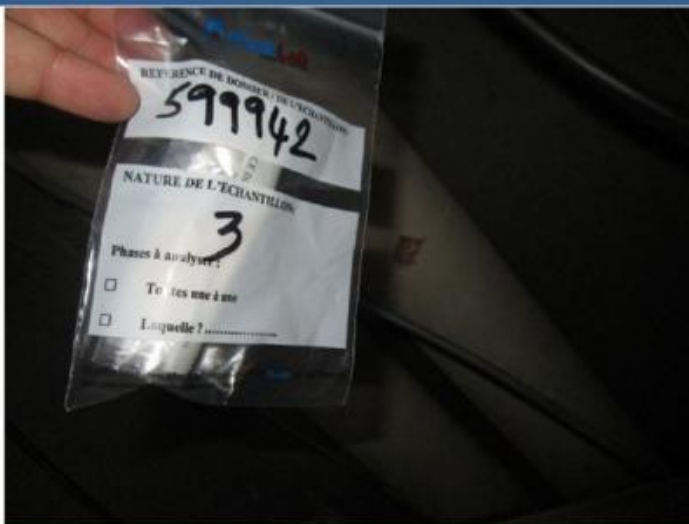
PRELEVEMENT : P3

Pièce ou Local	PLENUM (SOUS SOL)
Composant de la construction	Canalisation calorifugée
Partie du composant	Canalisation calorifugée
Présence d'amiante	Non
Plan N°	/

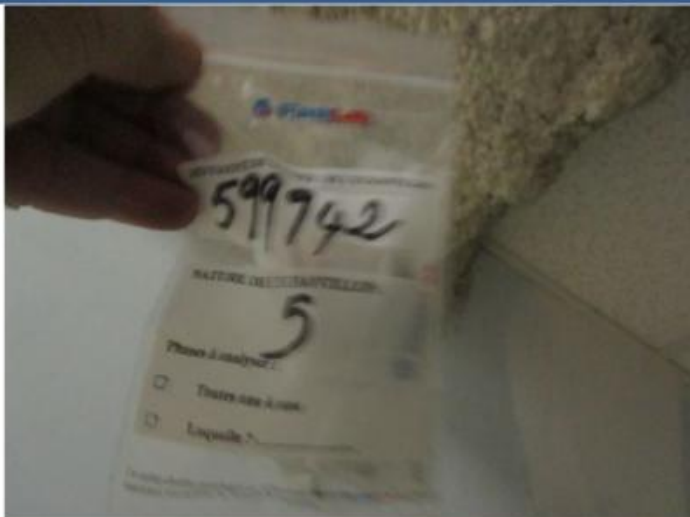
PRELEVEMENT : P5	
Pièce ou Local	CDIF 48+46 (SOUS SOL)
Composant de la construction	Conduit de ventilation
Partie du composant	FLOCAGE
Présence d'amiante	Non
Plan N°	/

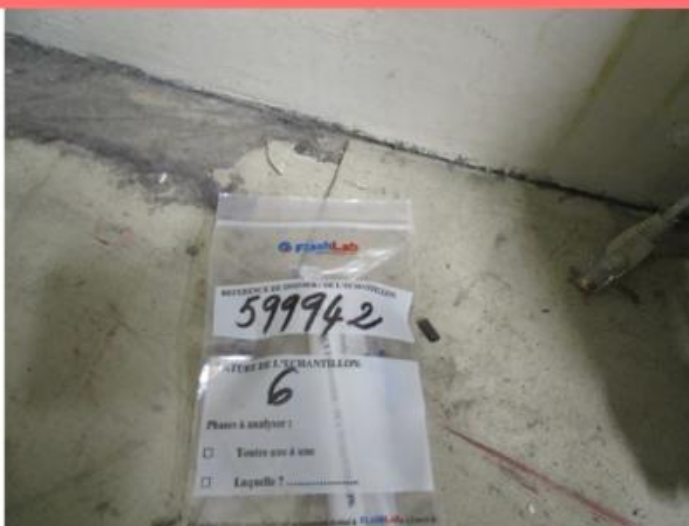
PRELEVEMENT : P6

Pièce ou Local	AUTOCOM 28 (SOUS SOL)
Composant de la construction	Sol
Partie du composant	Dalles de sol
Présence d'amiante	Oui
Plan N°	/

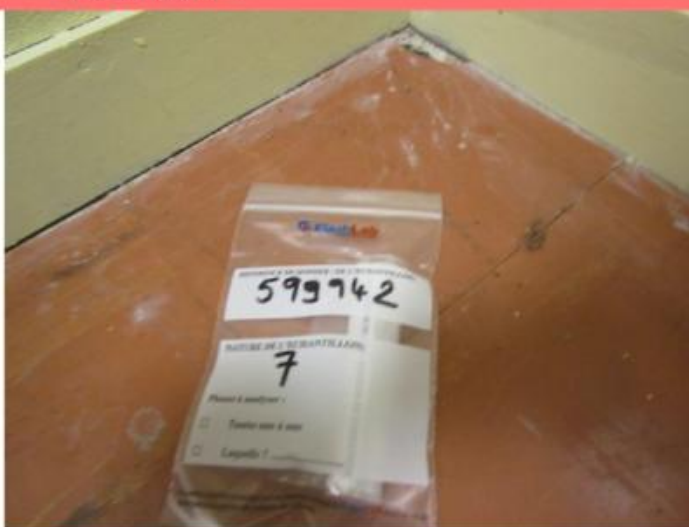
PRELEVEMENT : P7

Pièce ou Local	SALLE DES COFFRES (Rdc)
Composant de la construction	Sol
Partie du composant	Dalles de sol
Présence d'amiante	Oui
Plan N°	/

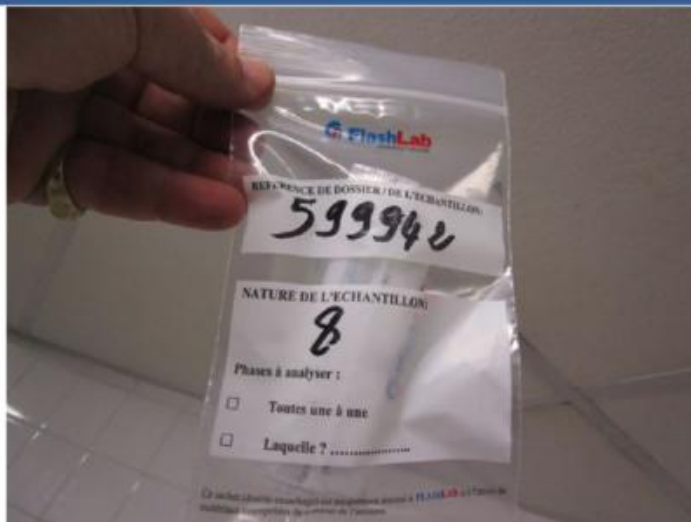
PRELEVEMENT : P8

Pièce ou Local	PLONGE CUISINE (Rdc)
Composant de la construction	Plafond
Partie du composant	Faux plafond en dalles suspendues
Présence d'amiante	Non
Plan N°	/

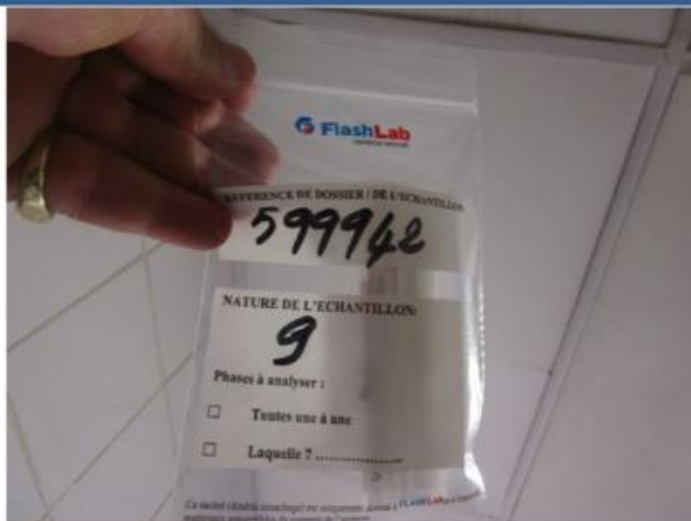
PRELEVEMENT : P9

Pièce ou Local	VESTIAIRE FEMMES (Rdc)
Composant de la construction	Plafond
Partie du composant	Faux plafond en dalles suspendues
Présence d'amiante	Non
Plan N°	/

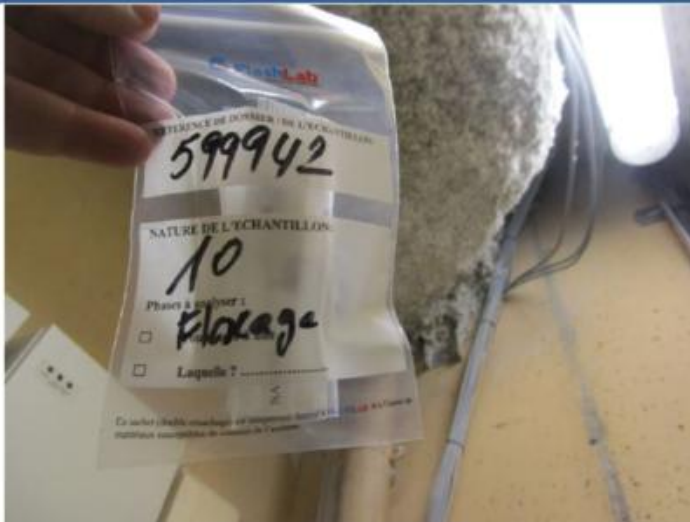
PRELEVEMENT : P10	
Pièce ou Local	LOCAL ELEC (1er étage)
Composant de la construction	Conduit de ventilation
Partie du composant	FLOCAGE
Présence d'amiante	Non
Plan N°	/

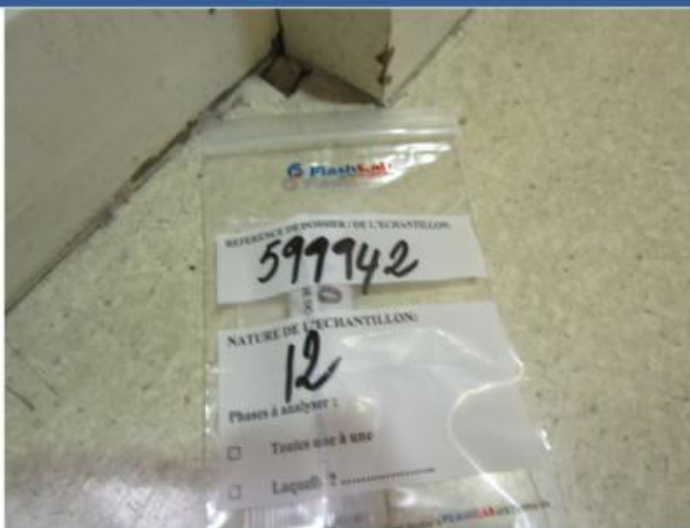
PRELEVEMENT : P12

Pièce ou Local	CIRCULATION SUD (3ème étage)
Composant de la construction	Sol
Partie du composant	DALLES PLASTIQUE
Présence d'amiante	Non
Plan N°	/

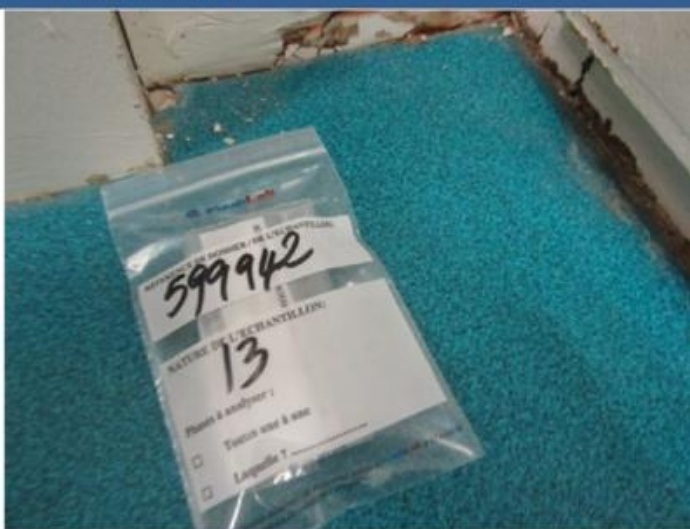
PRELEVEMENT : P13

Pièce ou Local	BUREAU 300 (3ème étage)
Composant de la construction	Sol
Partie du composant	DALLES PLASTIQUES
Présence d'amiante	Non
Plan N°	/

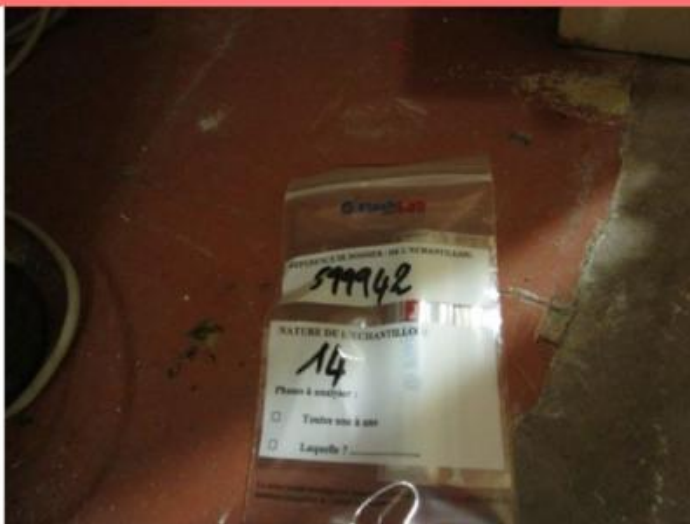
PRELEVEMENT : P14

Pièce ou Local	LOCAL TECH (3ème étage)
Composant de la construction	Sol
Partie du composant	Dalles de sol
Présence d'amiante	Oui
Plan N°	/

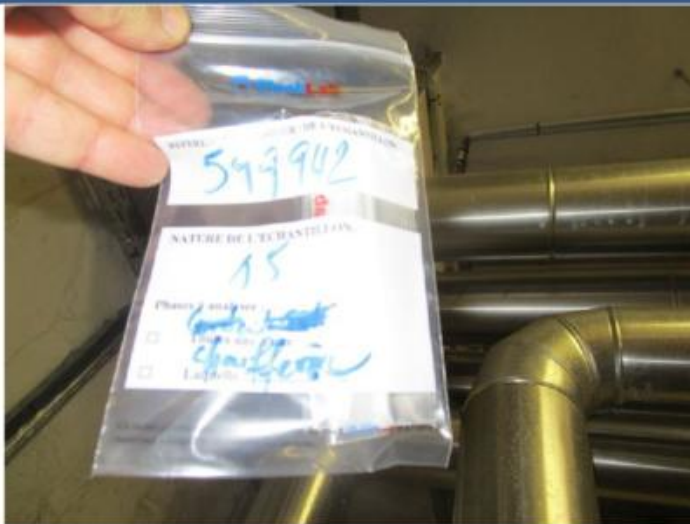
PRELEVEMENT : P15

Pièce ou Local	CHAUFFERIE (EXTERIEUR)
Composant de la construction	Plafond
Partie du composant	COFFRET COUPE FEU
Présence d'amiante	Non
Plan N°	/

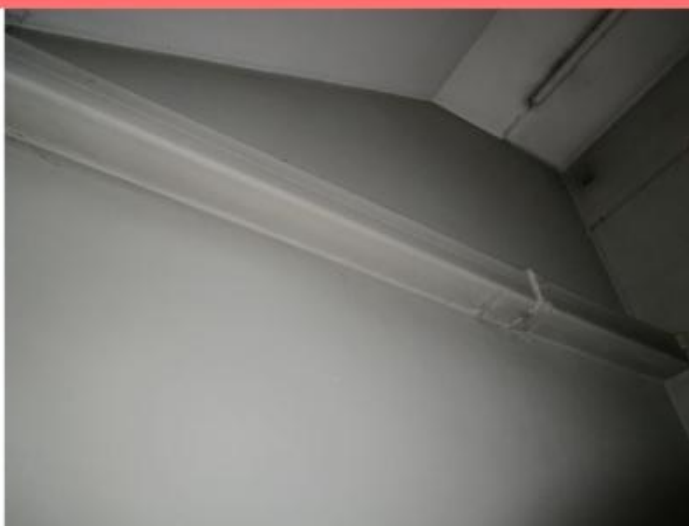
MATERIAU RECONNU VISUELLEMENT

Pièce ou Local	CAGE ESCALIER CENTRALE (SOUS SOL)
Composant de la construction	Conduit
Partie du composant	Fibre ciment
Présence d'amiante	Oui
Plan N°	/

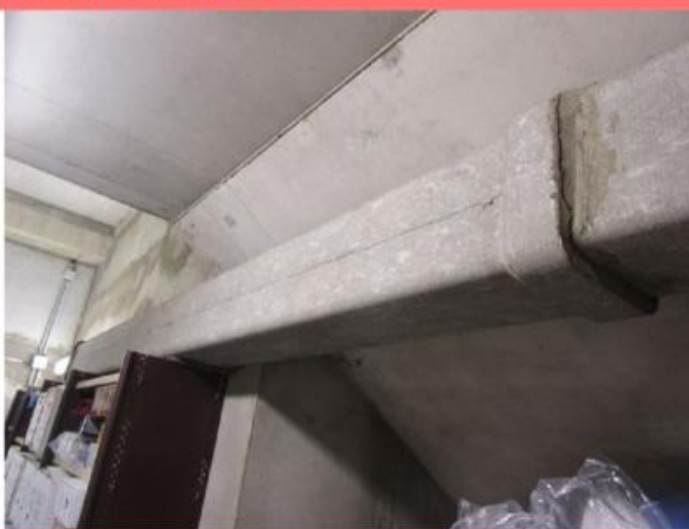
MATERIAU RECONNU VISUELLEMENT

Pièce ou Local	ARCHIVES 49 (SOUS SOL)
Composant de la construction	Conduit
Partie du composant	Fibre ciment
Présence d'amiante	Oui
Plan N°	/

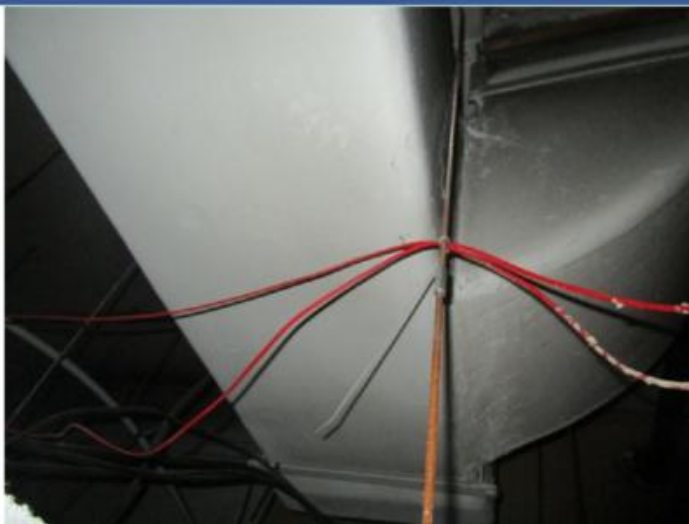
MATERIAU RECONNU VISUELLEMENT

Pièce ou Local	PLENUM 5 (SOUS SOL)
Composant de la construction	Conduit de ventilation
Partie du composant	PLATRE
Présence d'amiante	Inconnu
Plan N°	/

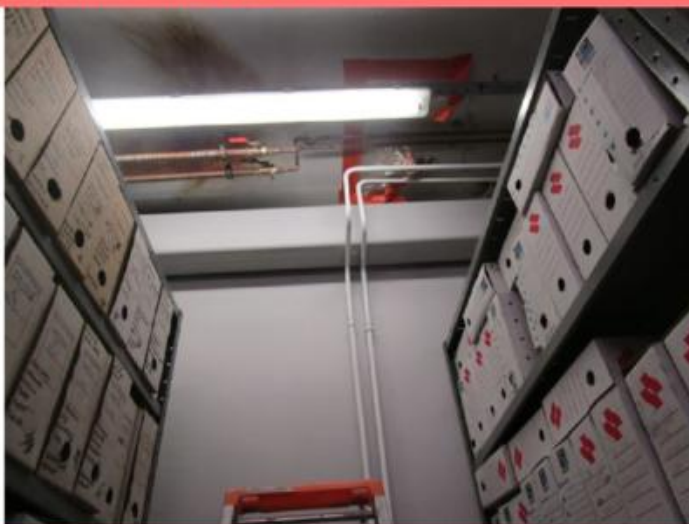
MATERIAU RECONNU VISUELLEMENT

Pièce ou Local	ARCHIVES 29 (SOUS SOL)
Composant de la construction	Conduit de ventilation
Partie du composant	Fibre ciment
Présence d'amiante	Oui
Plan N°	/

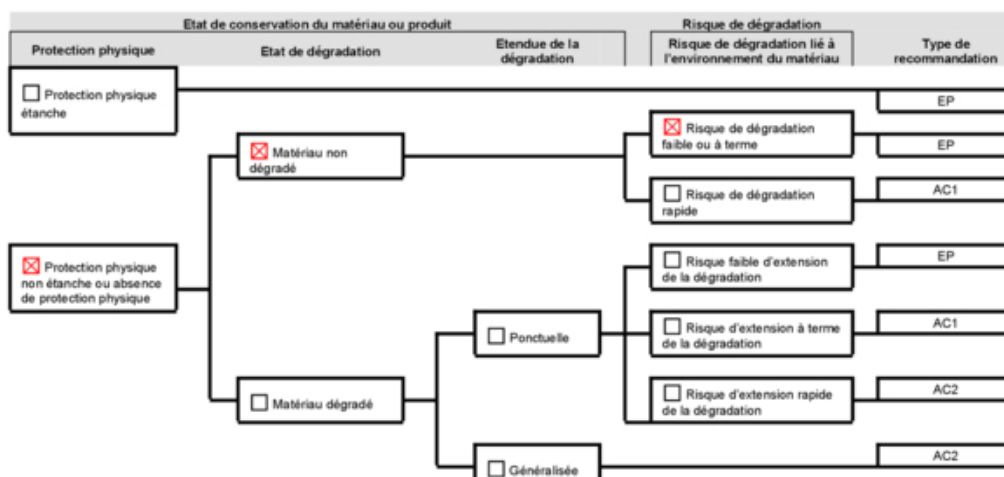
Rédacteur	Abdellah BENYAICHE
N° de dossier	599942
Date de l'évaluation	26/11/2018
Bâtiment	25 Rue de la Boudronnée - 21000 DIJON
Local ou zone homogène	LOCAL TECH - Sol - Dalles de sol
Destination déclarée du local	
Repère	Prélèvement P14

- Contrôler périodiquement que l'état de dégradation des matériaux et produits concernés ne s'aggrave pas et, le cas échéant, que leur protection demeure en bon état de conservation ;
- Rechercher, le cas échéant, les causes de dégradation et prendre les mesures appropriées pour les supprimer.
