DOSSIER DE DIAGNOSTIC TECHNIQUE

Référence : 002ER120277
A communiquer pour toute correspondance
Réalisé le : 07/06/2022
Reférence mandataire : Mandataire

CAMPUS HISTORIQUE - 0070 -
INSTITUT DE BOTANIQUE
28 RUE GOETHE
67000 STRASBOURG

AMIANTE : Dossier amiante avant réalisation de travaux dans un immeuble bâti

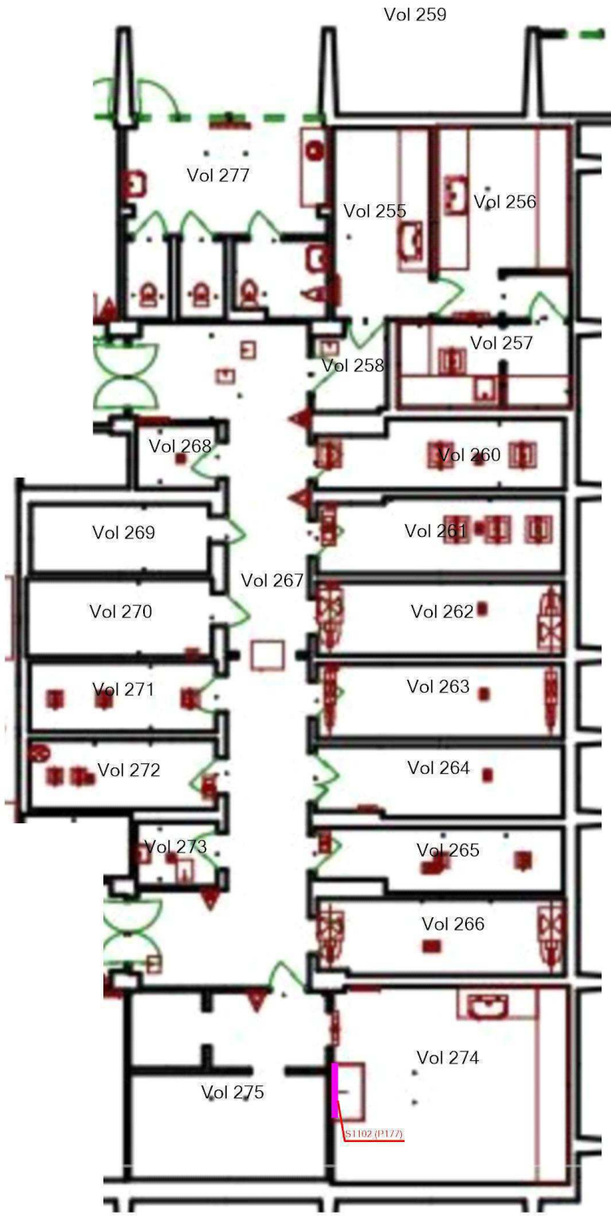
SOUS-SOL - PÉRIMÈTRE DINTERVENTION 1 - MPCA TOUTES CATÉGORIES CONFONDUES

P177 : Plaque

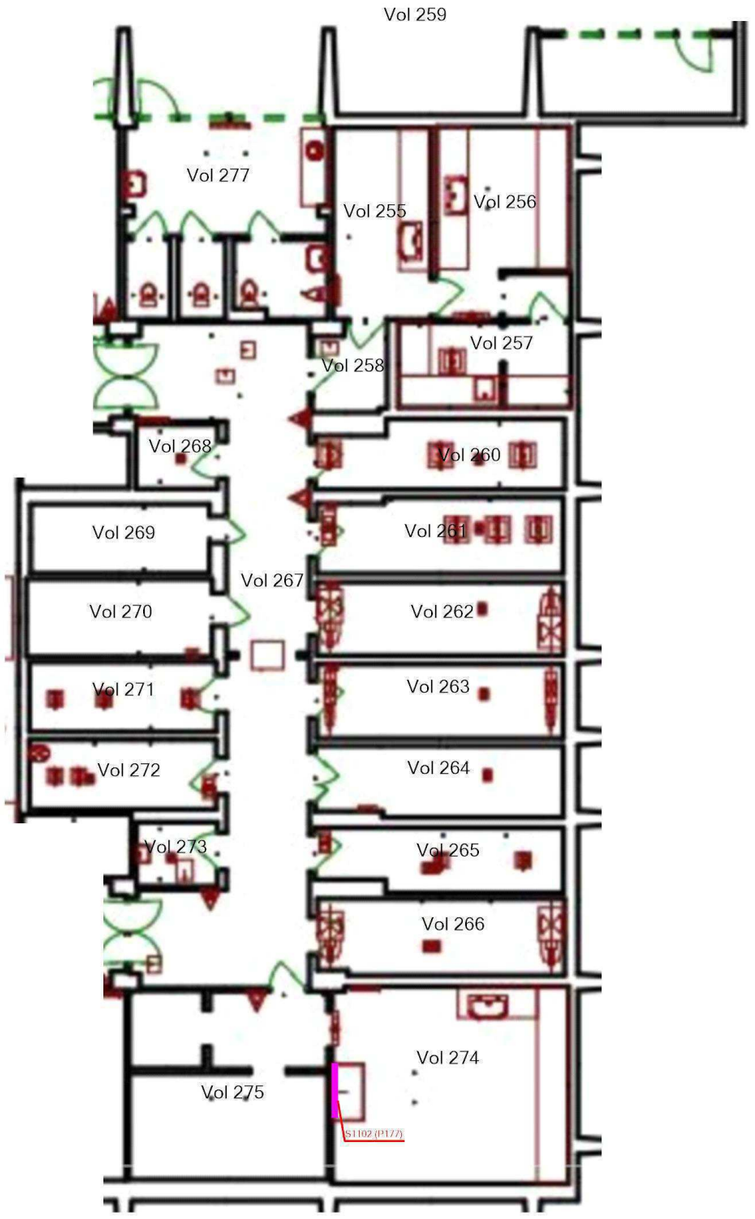
SOUS-SOL - PÉRIMÈTRE DINTERVENTION 1 - MPCA EQUIPEMENTS DIVERS ET ACCESSOIRES

P177 : Plaque

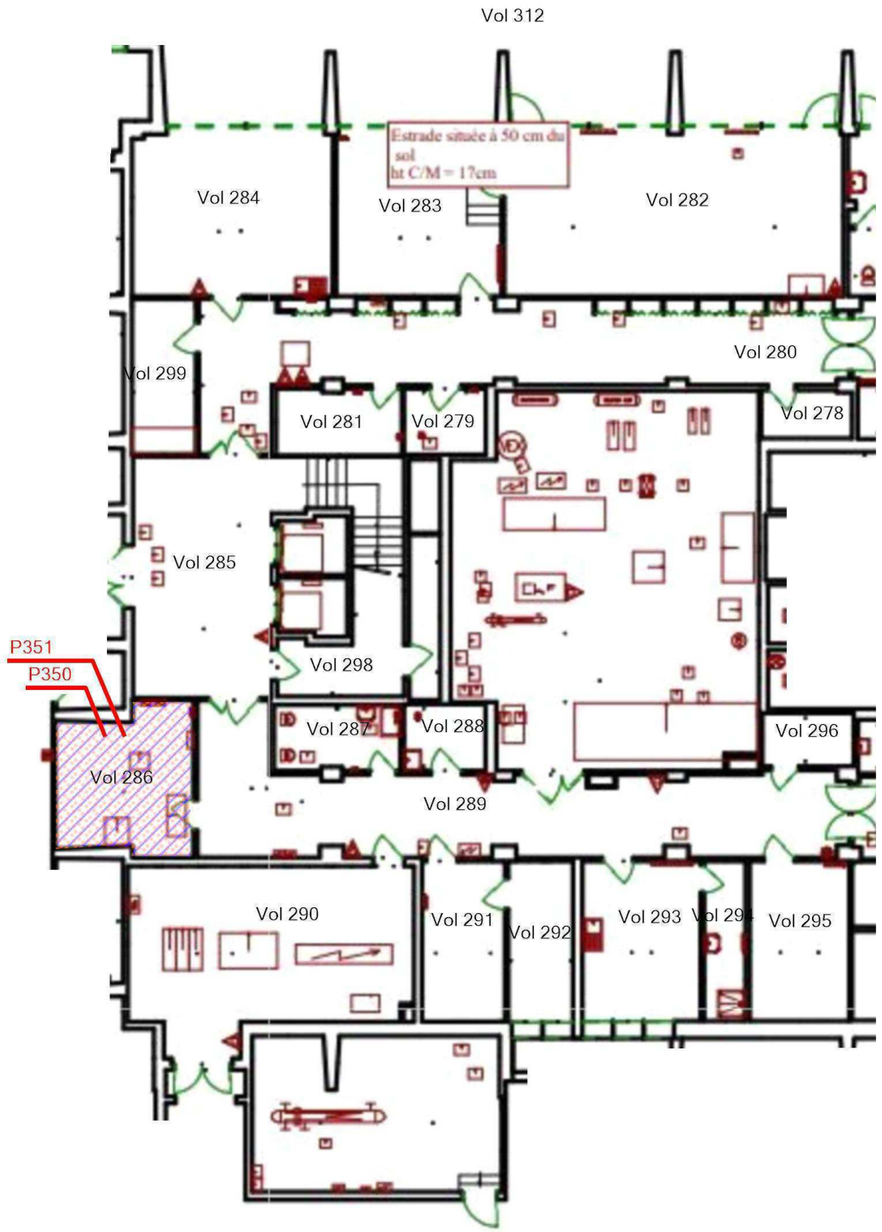
SOUS-SOL - PÉRIMÈTRE DINTERVENTION 2 - MPCA TOUTES CATÉGORIES CONFONDUES

P351 : Colles de revêtement de sol
	P350 : Dalles plastiques

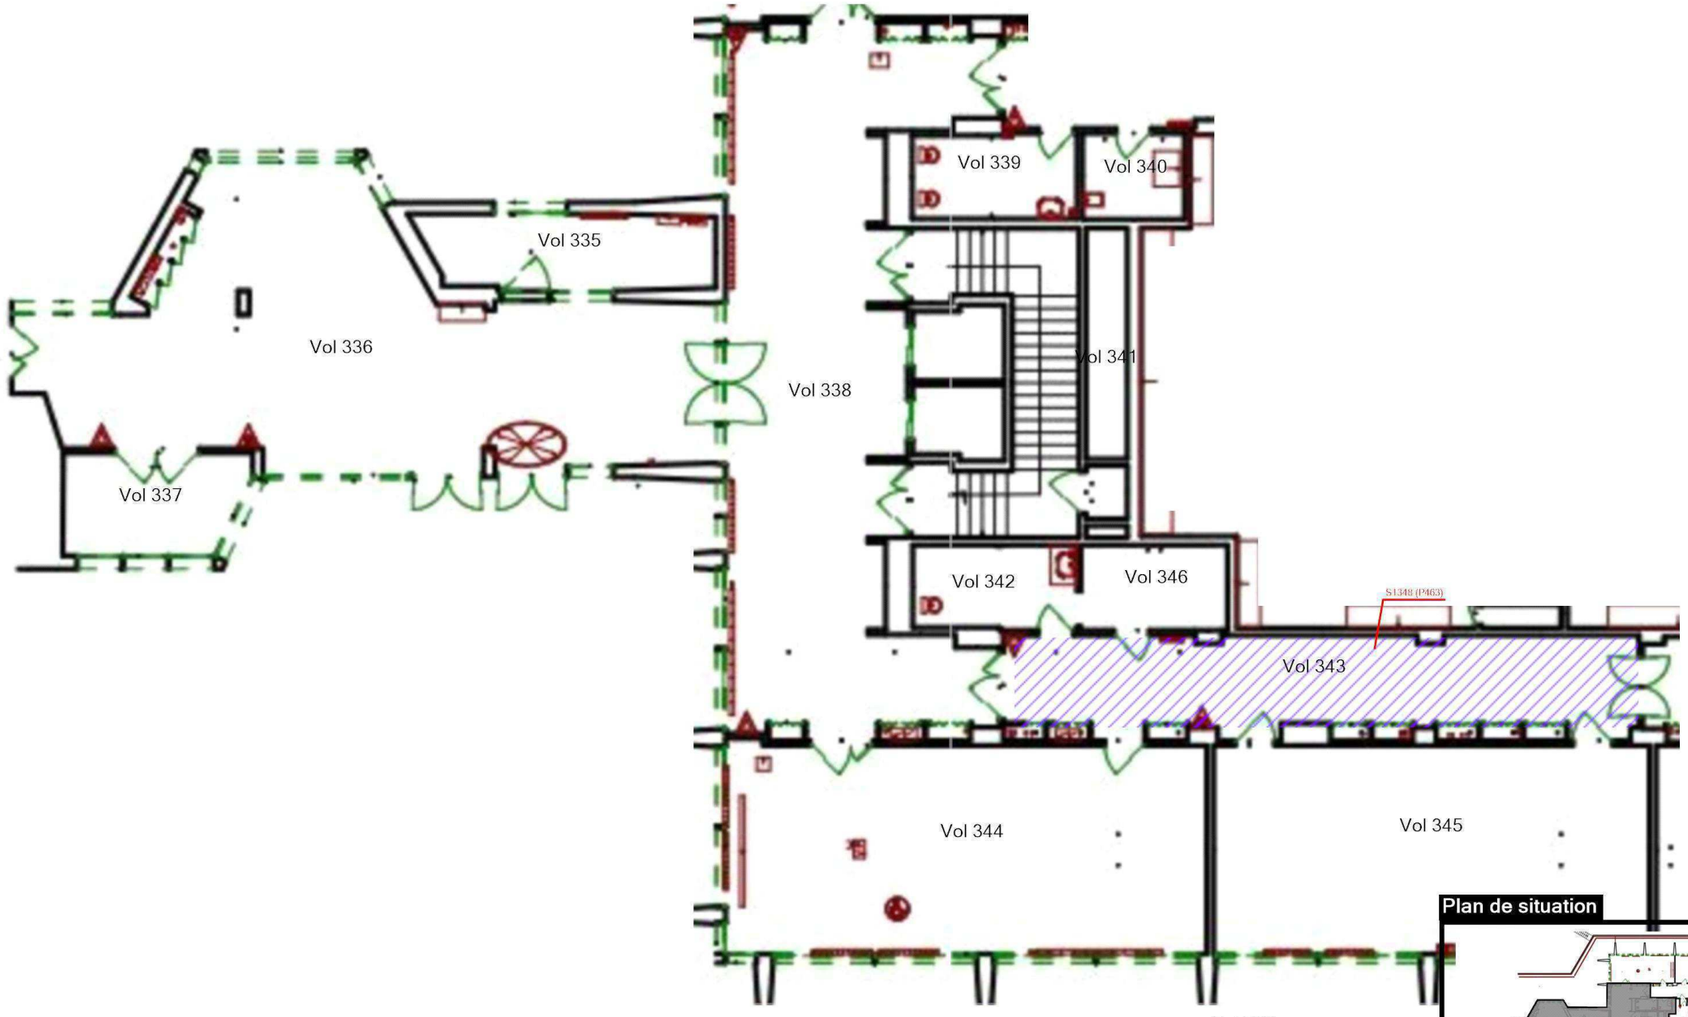
RDC - PÉRIMÈTRE DINTERVENTION 2 - MPCA TOUTES CATÉGORIES CONFONDUES

P463 : Lés plastiques avec sous-couche

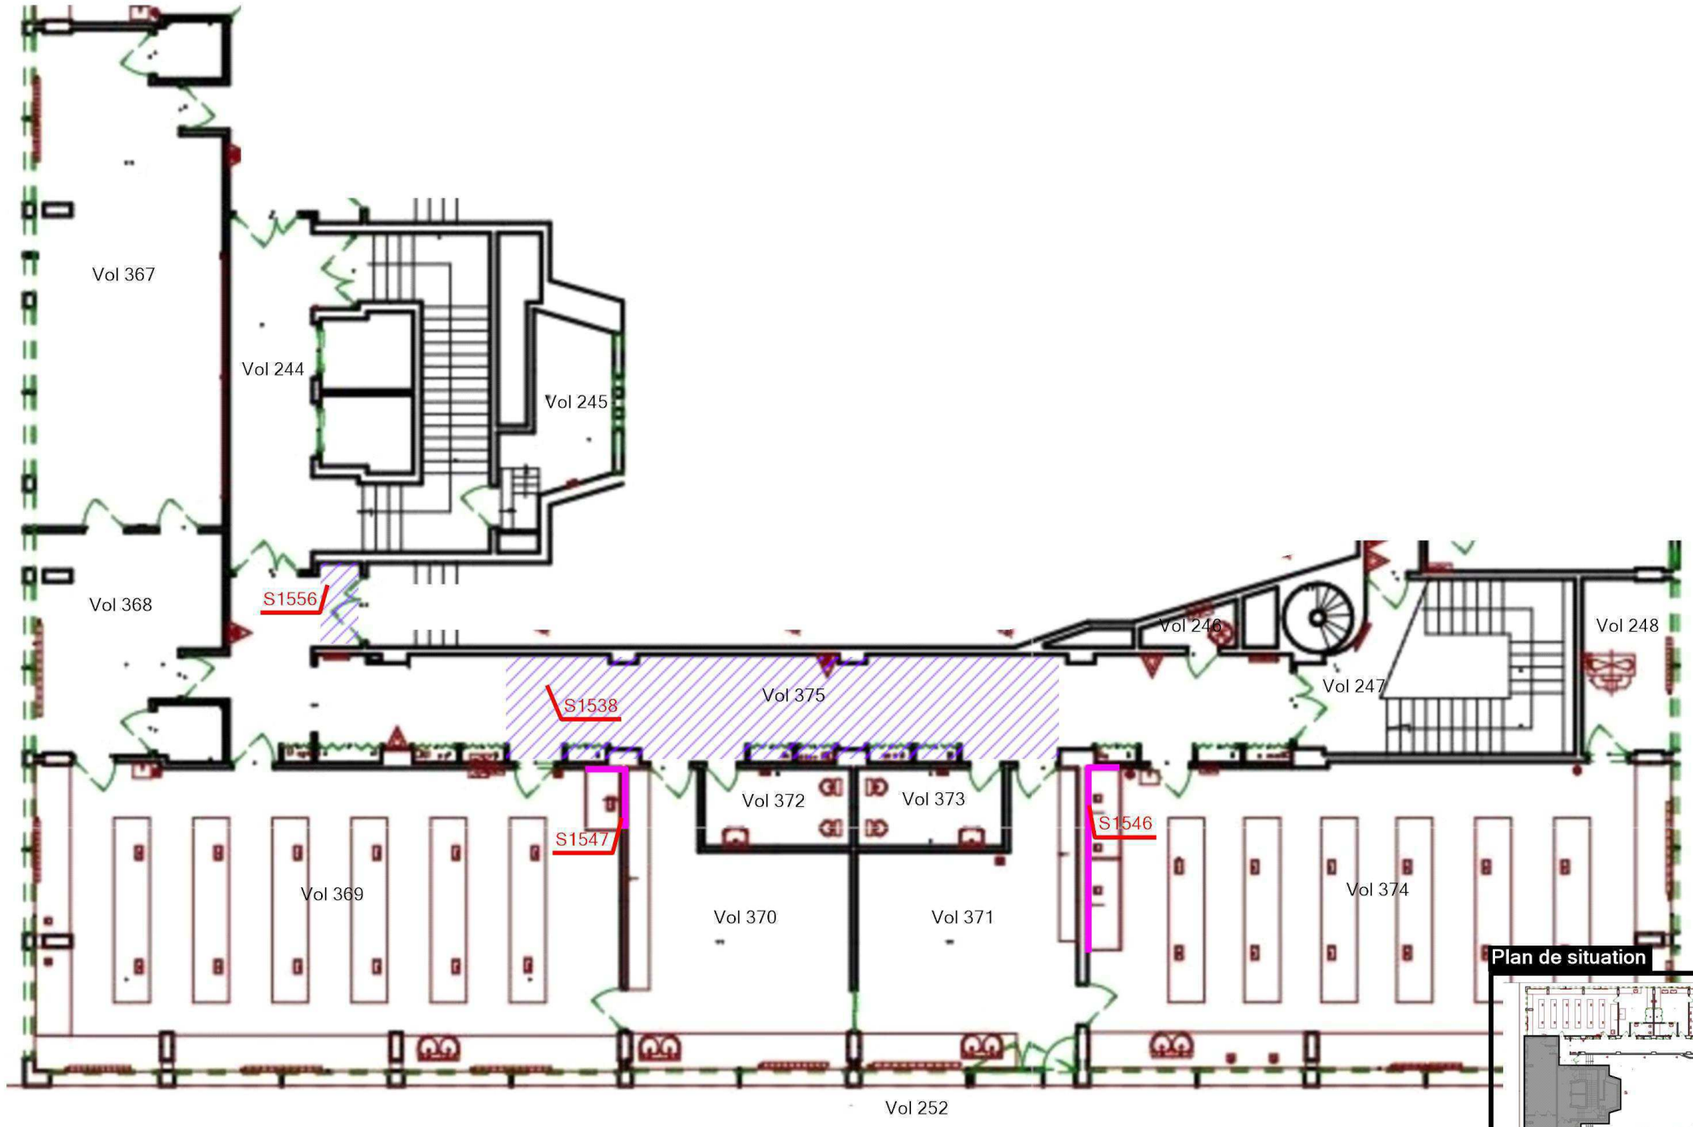
R+2 - PÉRIMÈTRE DINTERVENTION 1 - MPCA TOUTES CATÉGORIES CONFONDUES

S1538: Lés plastiques avec sous-couche
	S1547: Plaque
	S1556: Lés plastiques avec sous-couche
	S1546: Plaque

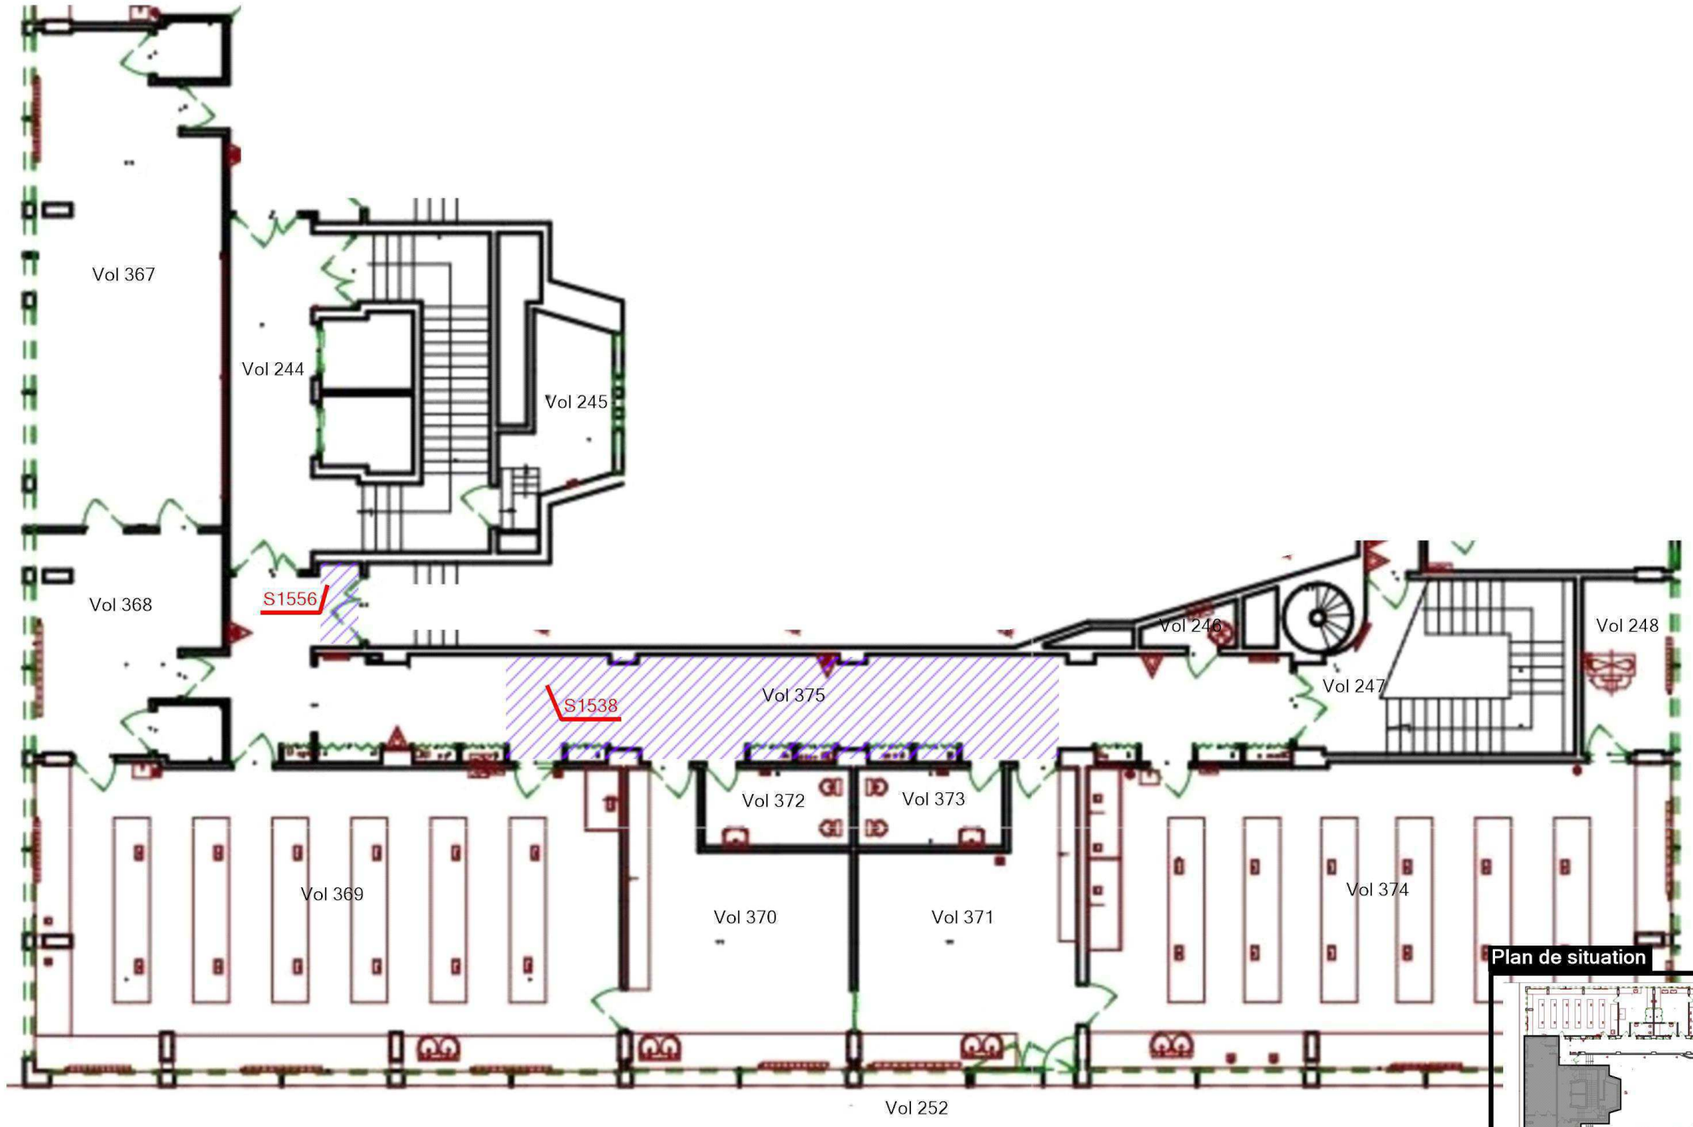
R+2 - PÉRIMÈTRE DINTERVENTION 1 - MPCA REVÊTEMENT DE SOL

S1538: Lés plastiques avec sous-couche
	S1556: Lés plastiques avec sous-couche

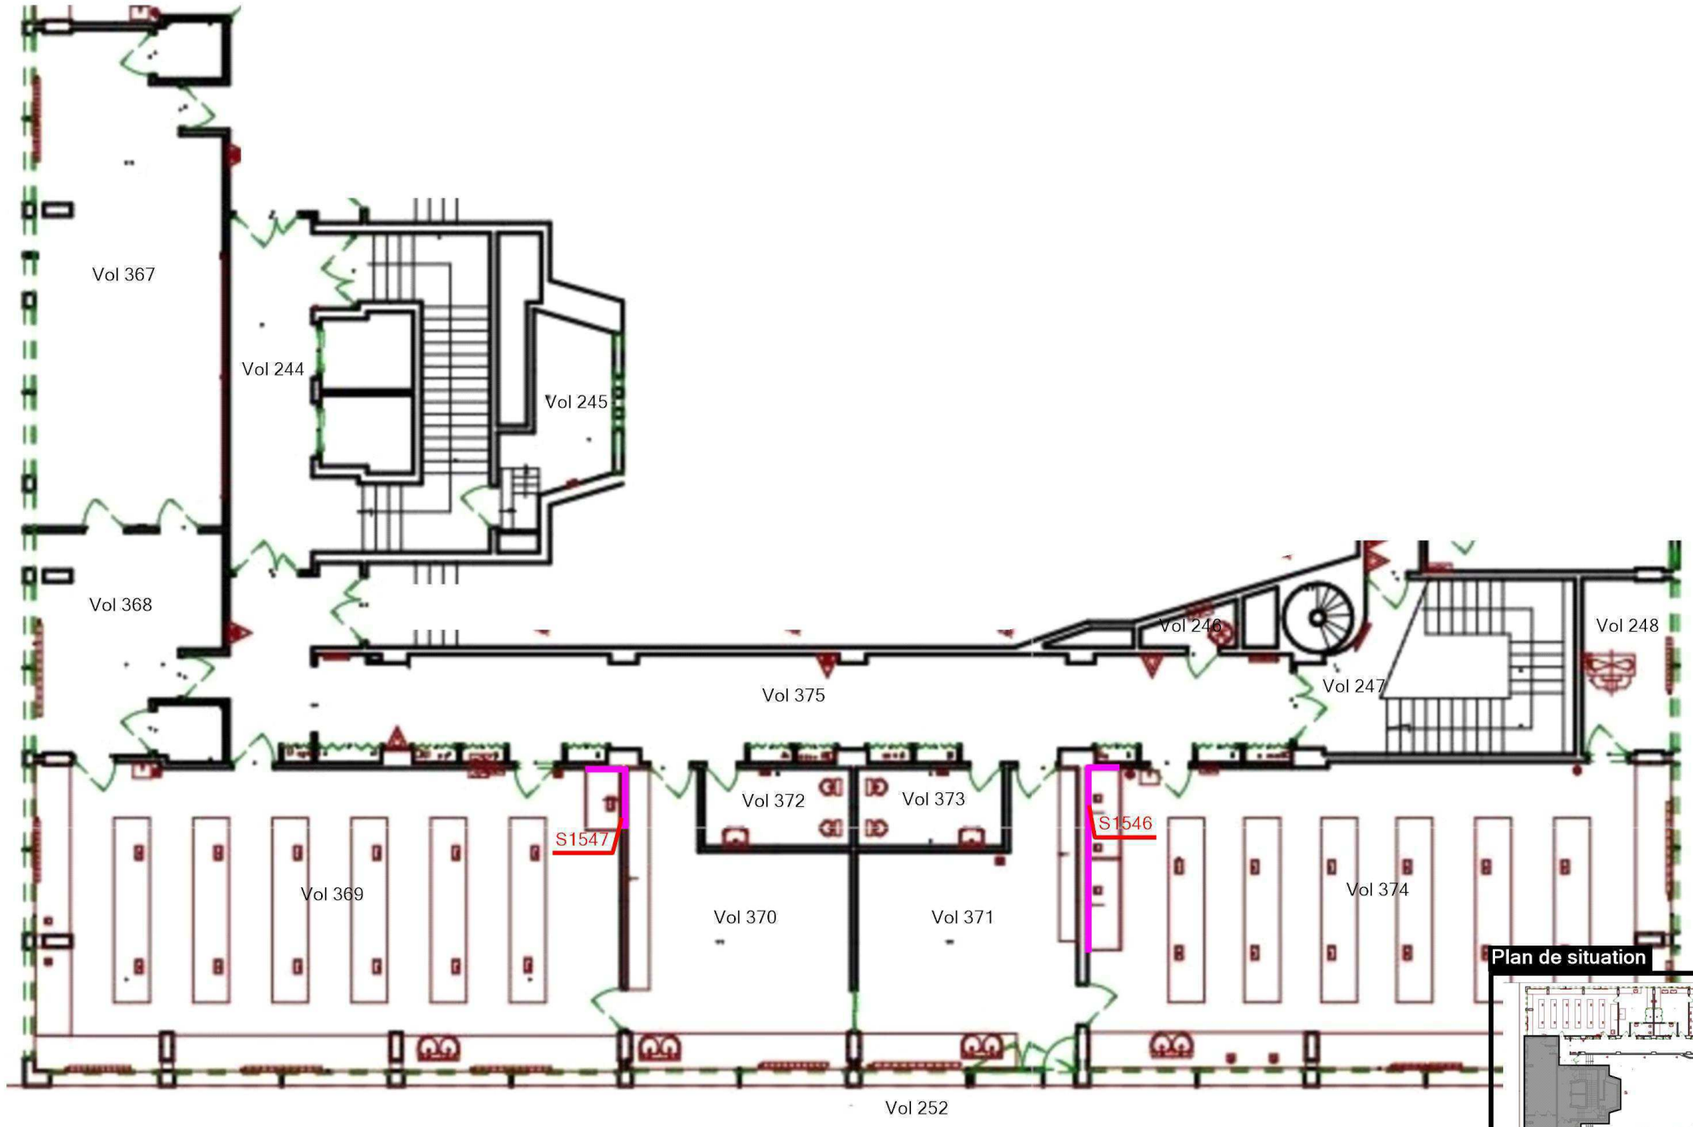
R+2 - PÉRIMÈTRE DINTERVENTION 1 - MPCA EQUIPEMENTS DIVERS ET ACCESSOIRES

S1547: Plaque
	S1546: Plaque

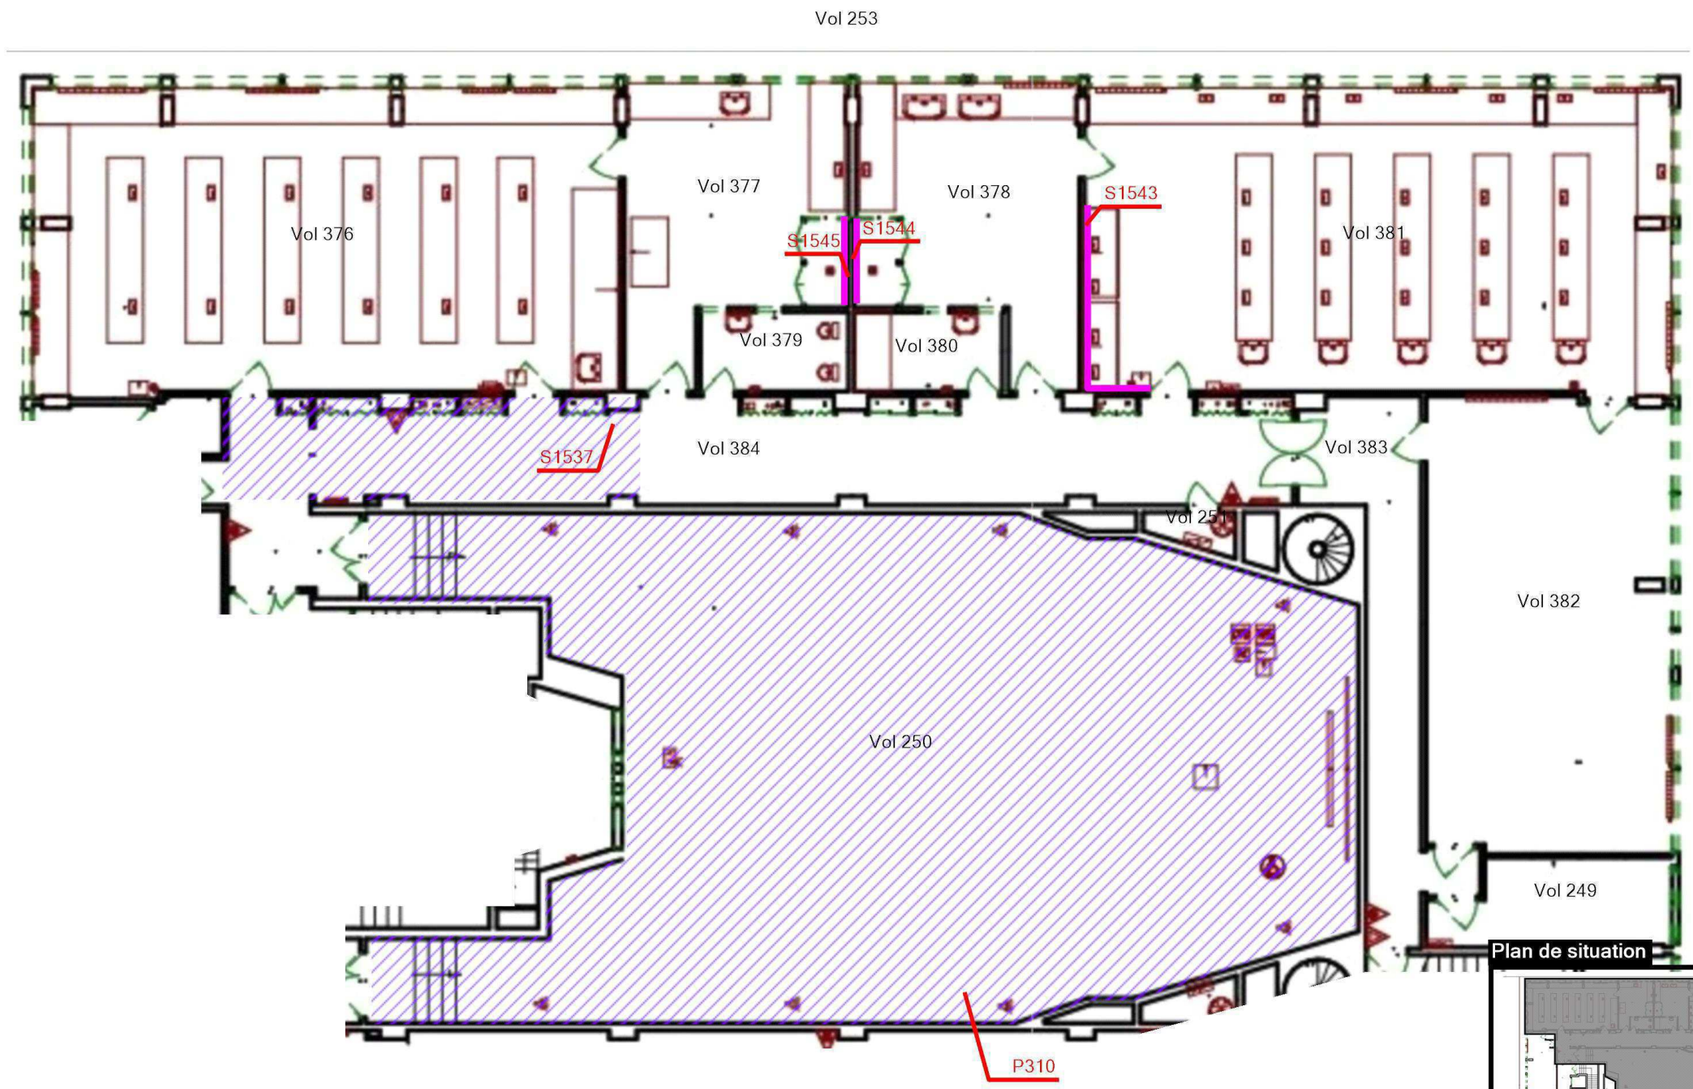
R+2 - PÉRIMÈTRE DINTERVENTION 2 - MPCA TOUTES CATÉGORIES CONFONDUES

S1545: Plaque
	S1544: Plaque
	S1537: Lés plastiques avec sous-couche
	S1543: Plaque
	P310 : Lés plastiques avec sous-couche

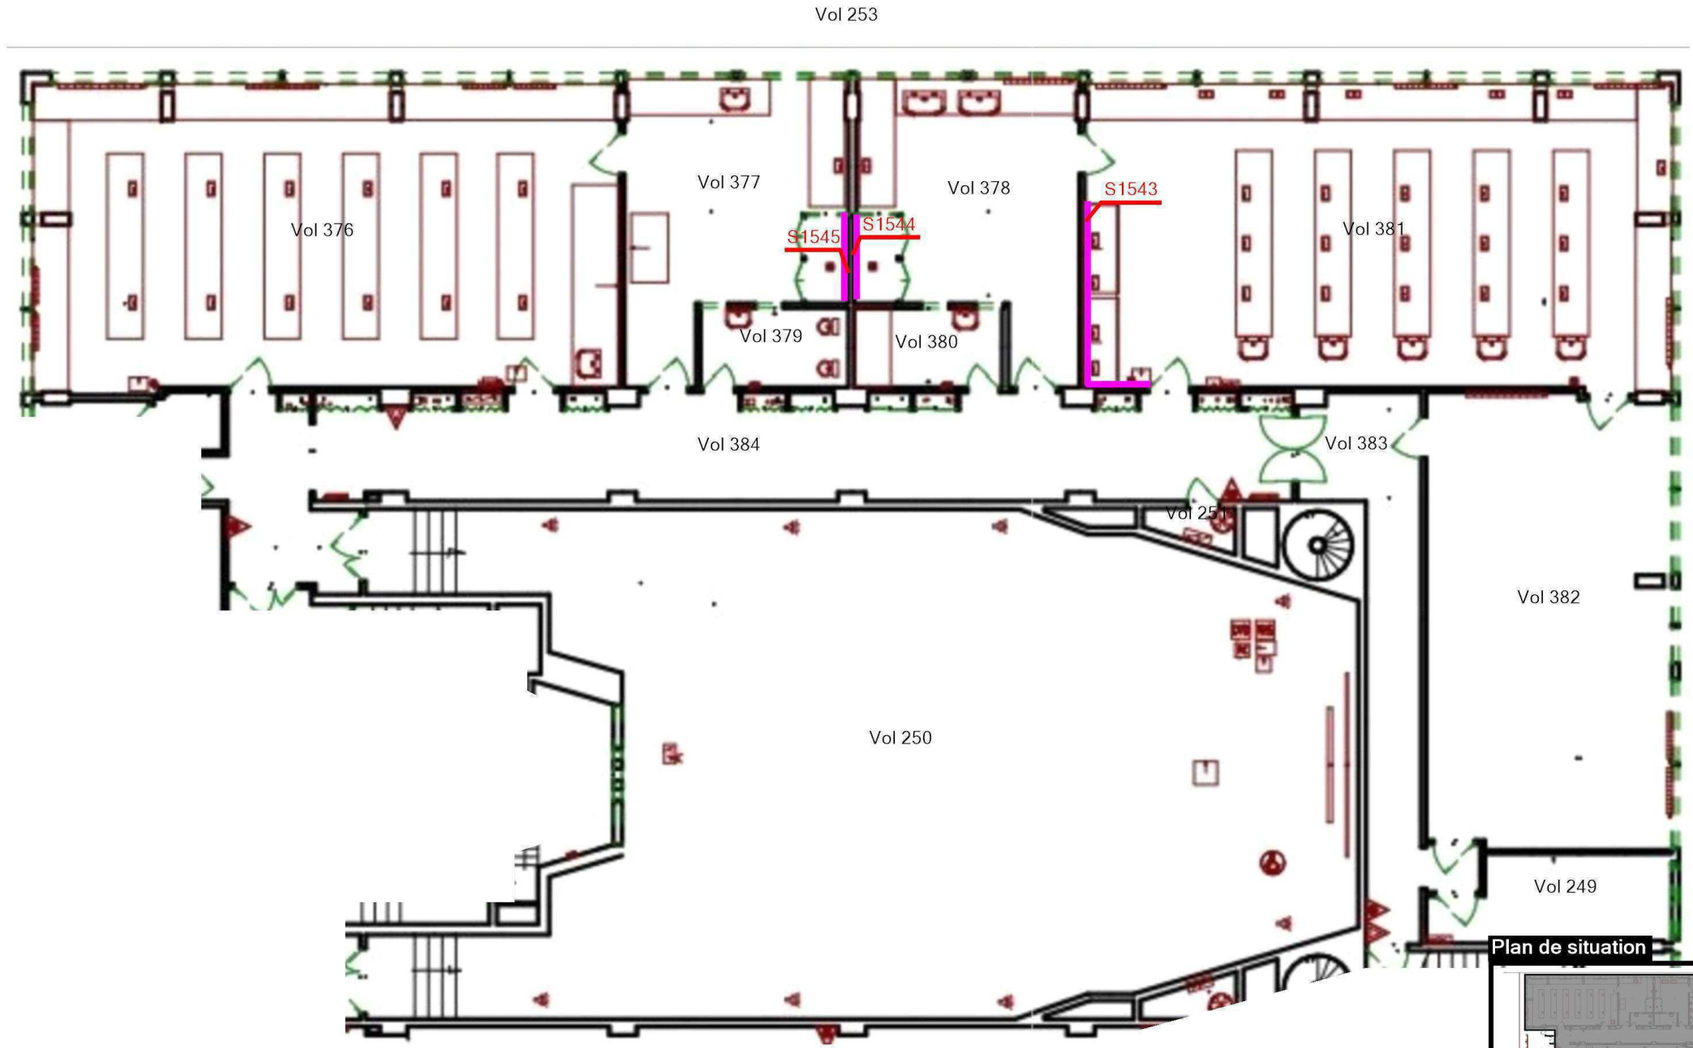
R+2 - PÉRIMÈTRE DINTERVENTION 2 - MPCA EQUIPEMENTS DIVERS ET ACCESSOIRES

S1545: Plaque
	S1544: Plaque
	S1543: Plaque

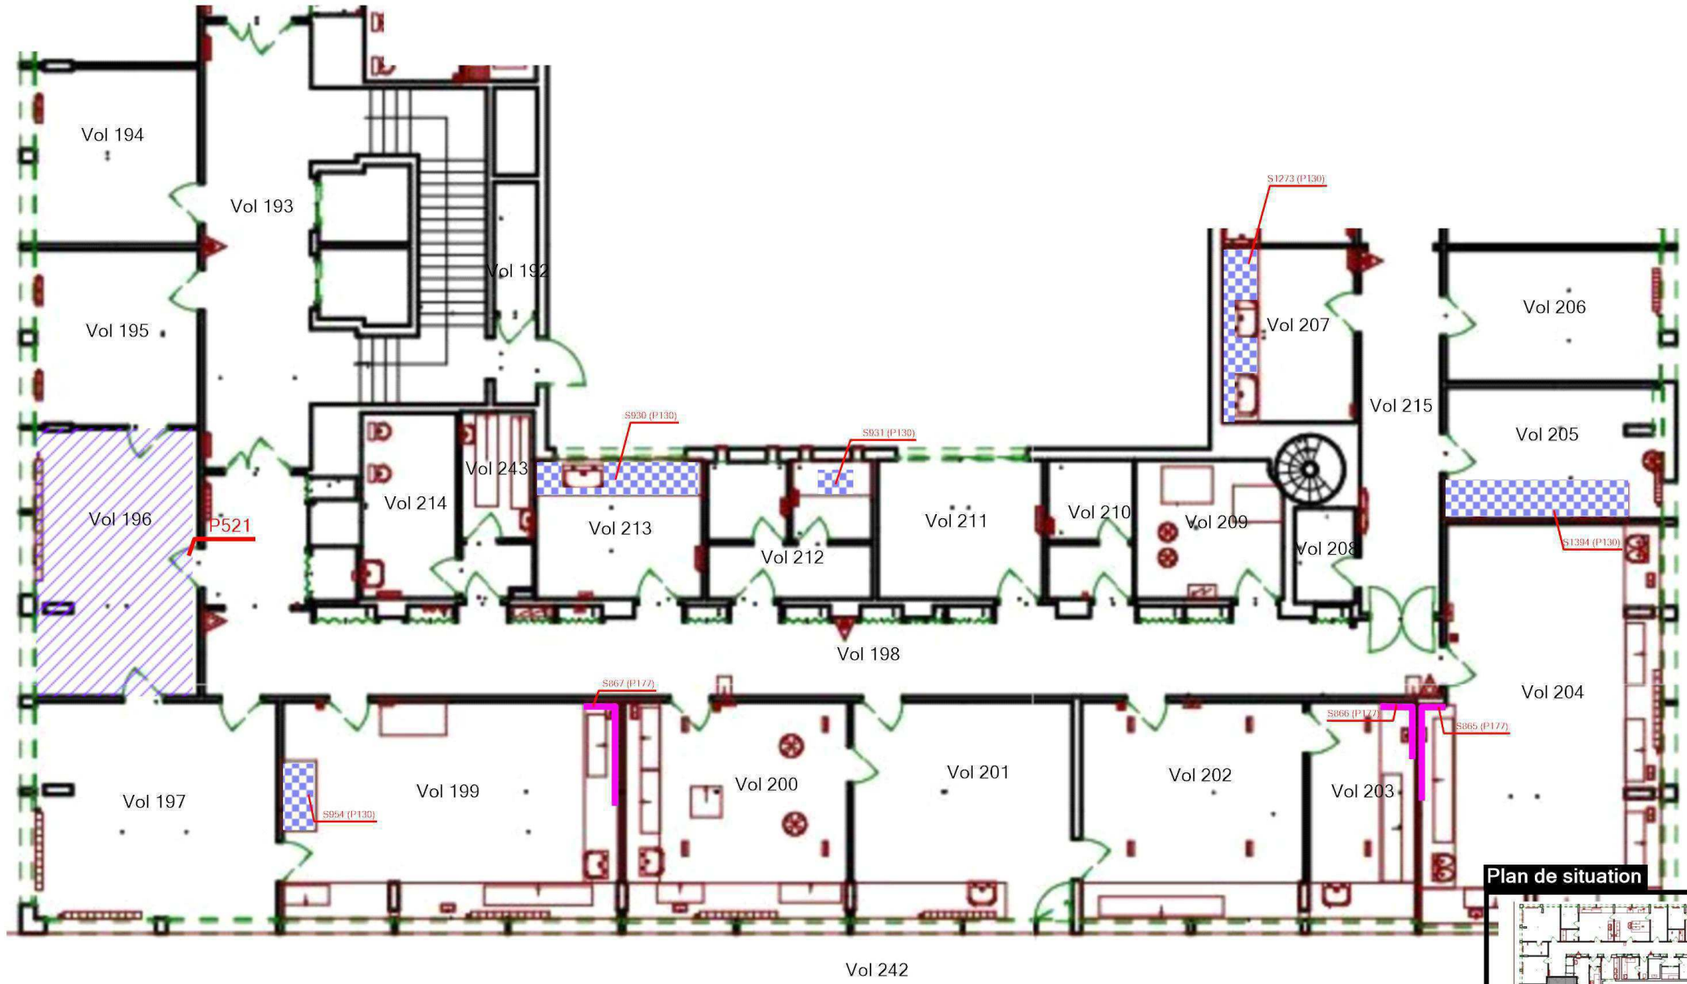
R+3 - PÉRIMÈTRE DINTERVENTION 1 - MPCA TOUTES CATÉGORIES CONFONDUES

P521 : Revêtement - Dur - Bleu
	P130 : Plaques planes en fibres-ciment
	P177 : Plaque

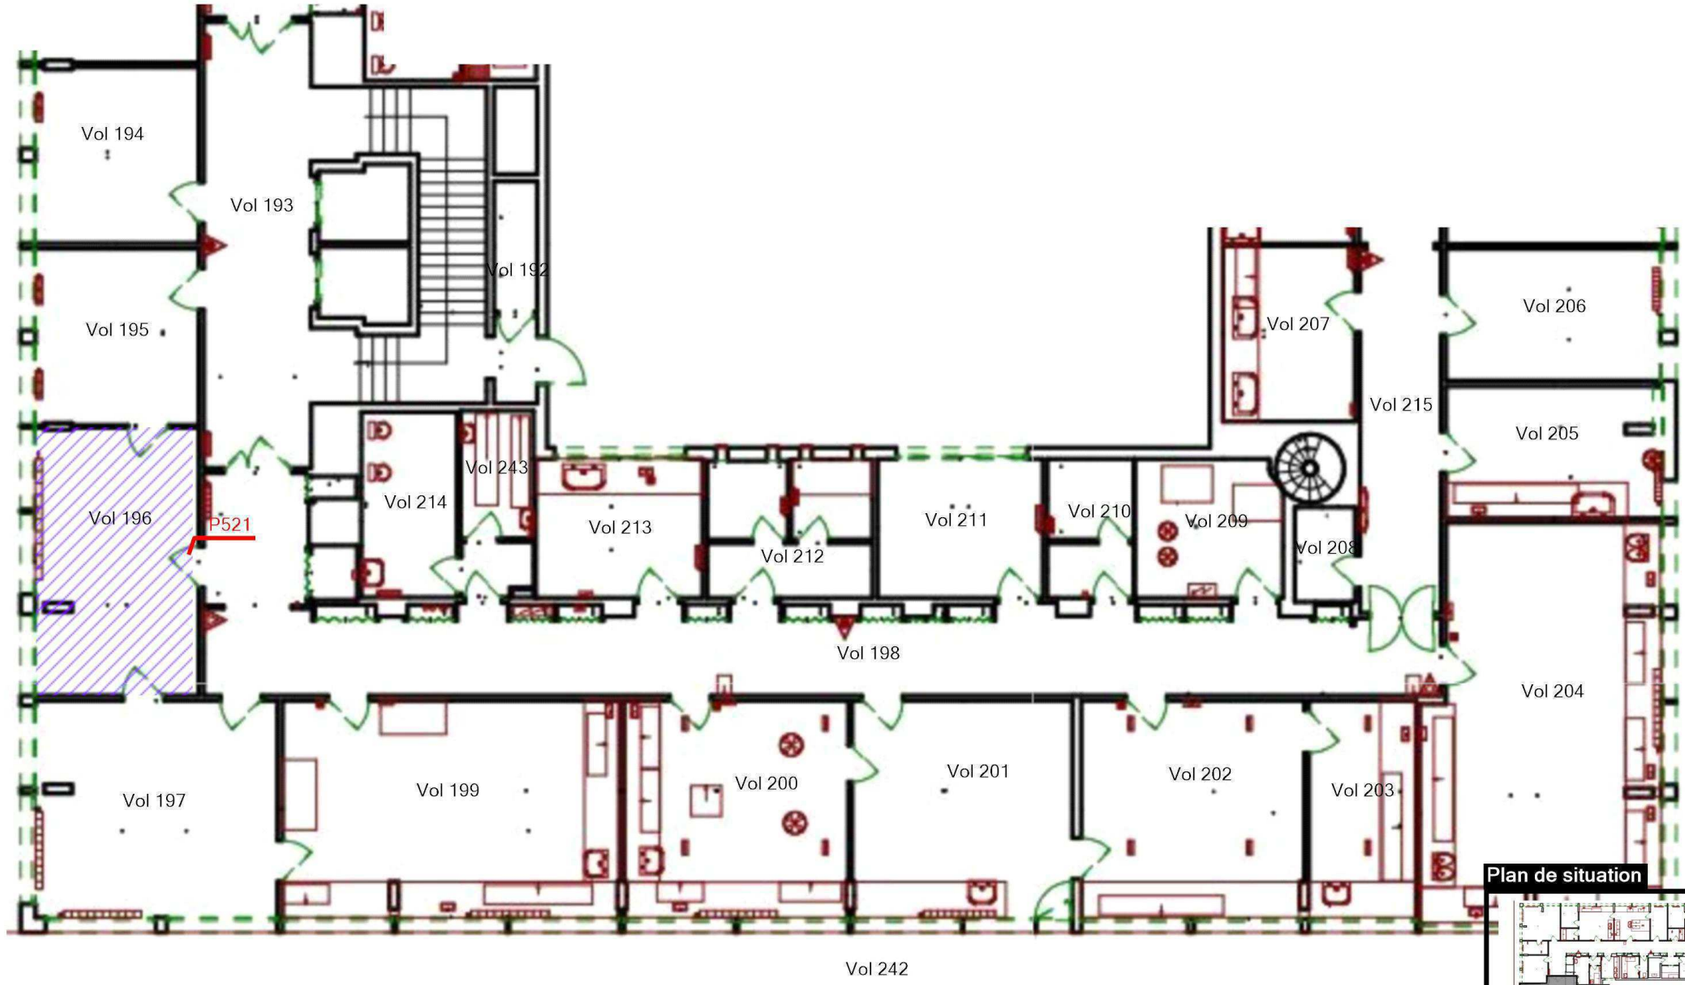
R+3 - PÉRIMÈTRE DINTERVENTION 1 - MPCA REVÊTEMENT DE SOL

P521 : Revêtement - Dur - Bleu

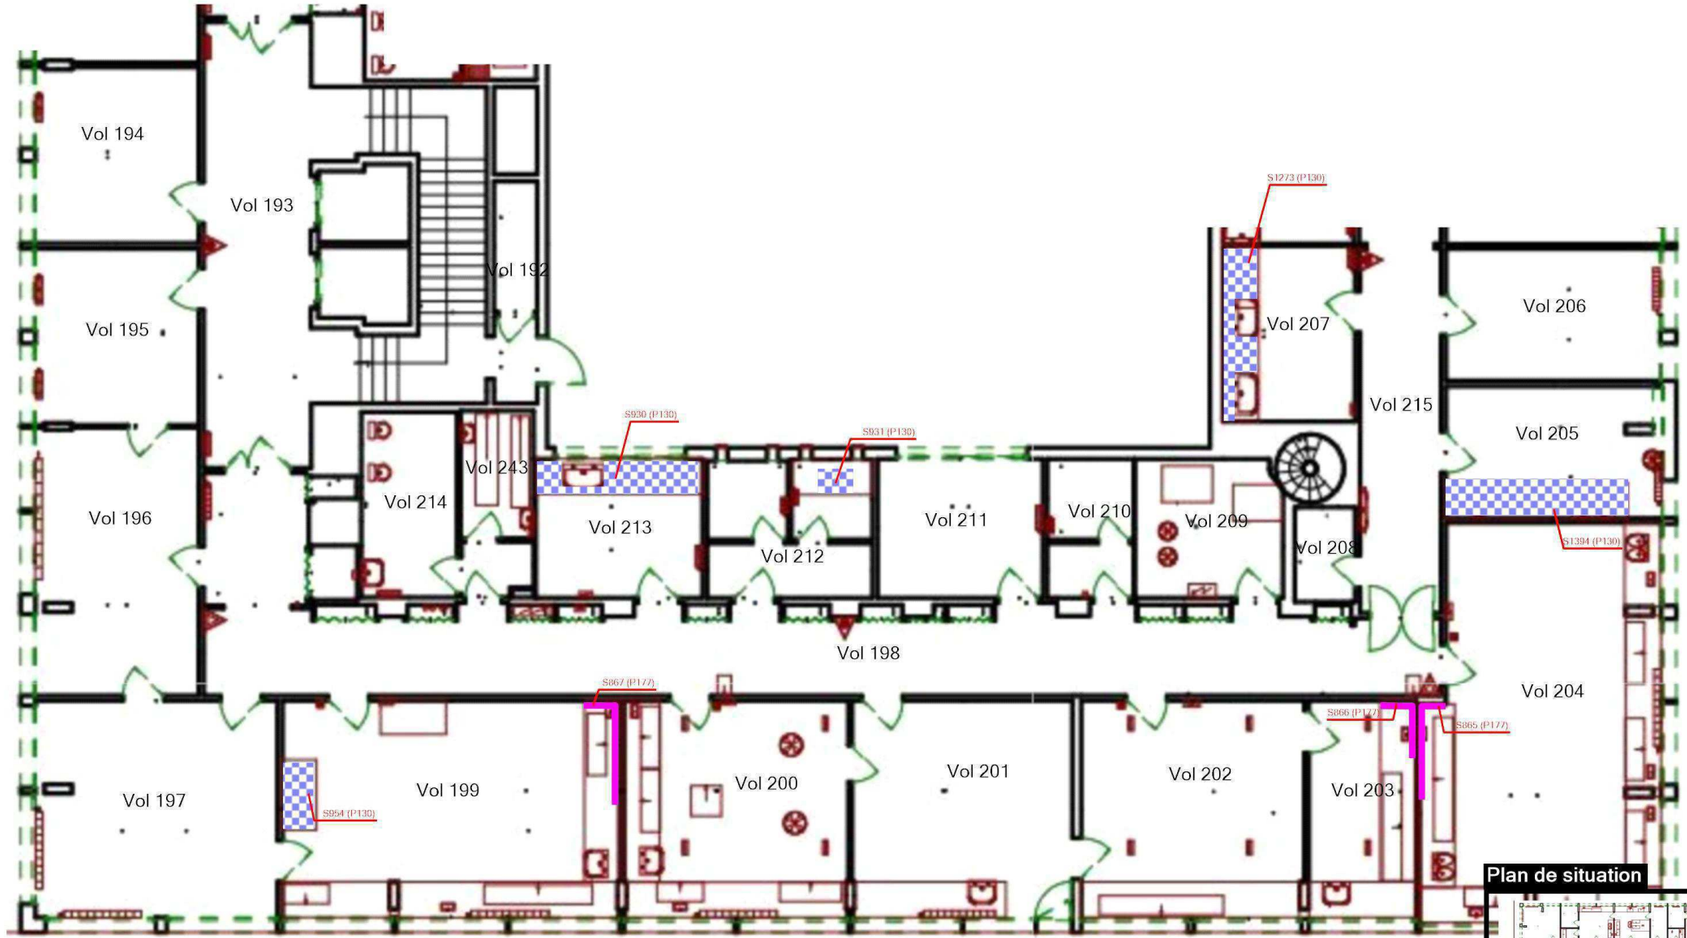
R+3 - PÉRIMÈTRE DINTERVENTION 1 - MPCA EQUIPEMENTS DIVERS ET ACCESSOIRES

P130 : Plaques planes en fibres-ciment
	P177 : Plaque

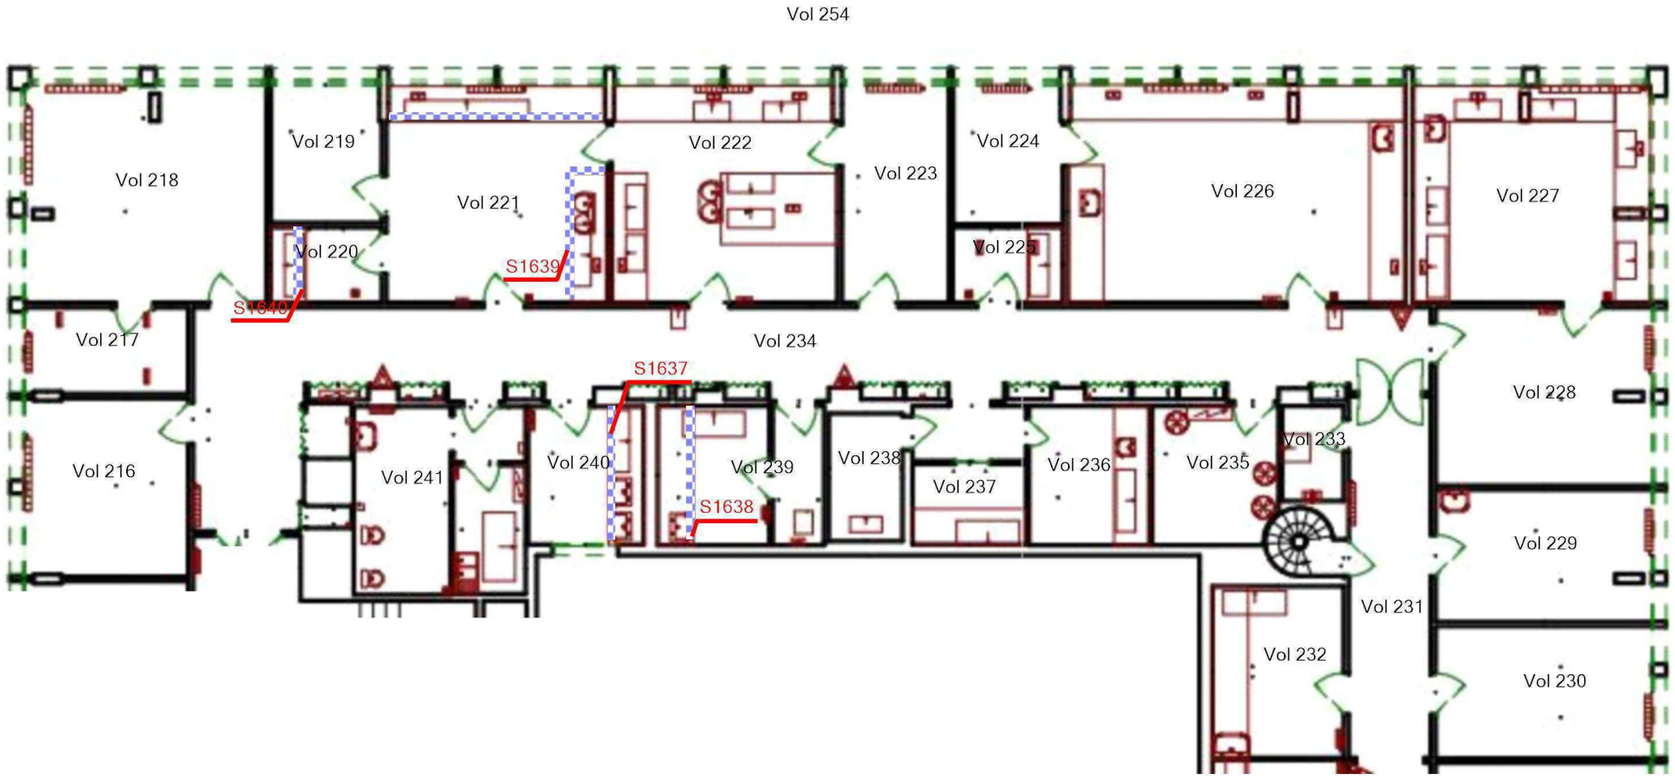
R+3 - PÉRIMÈTRE DINTERVENTION 2 - MPCA EQUIPEMENTS DIVERS ET ACCESSOIRES

S1639: Enduit plâtre
	S1638: Enduit plâtre
	S1637: Enduit plâtre
	S1640: Enduit plâtre

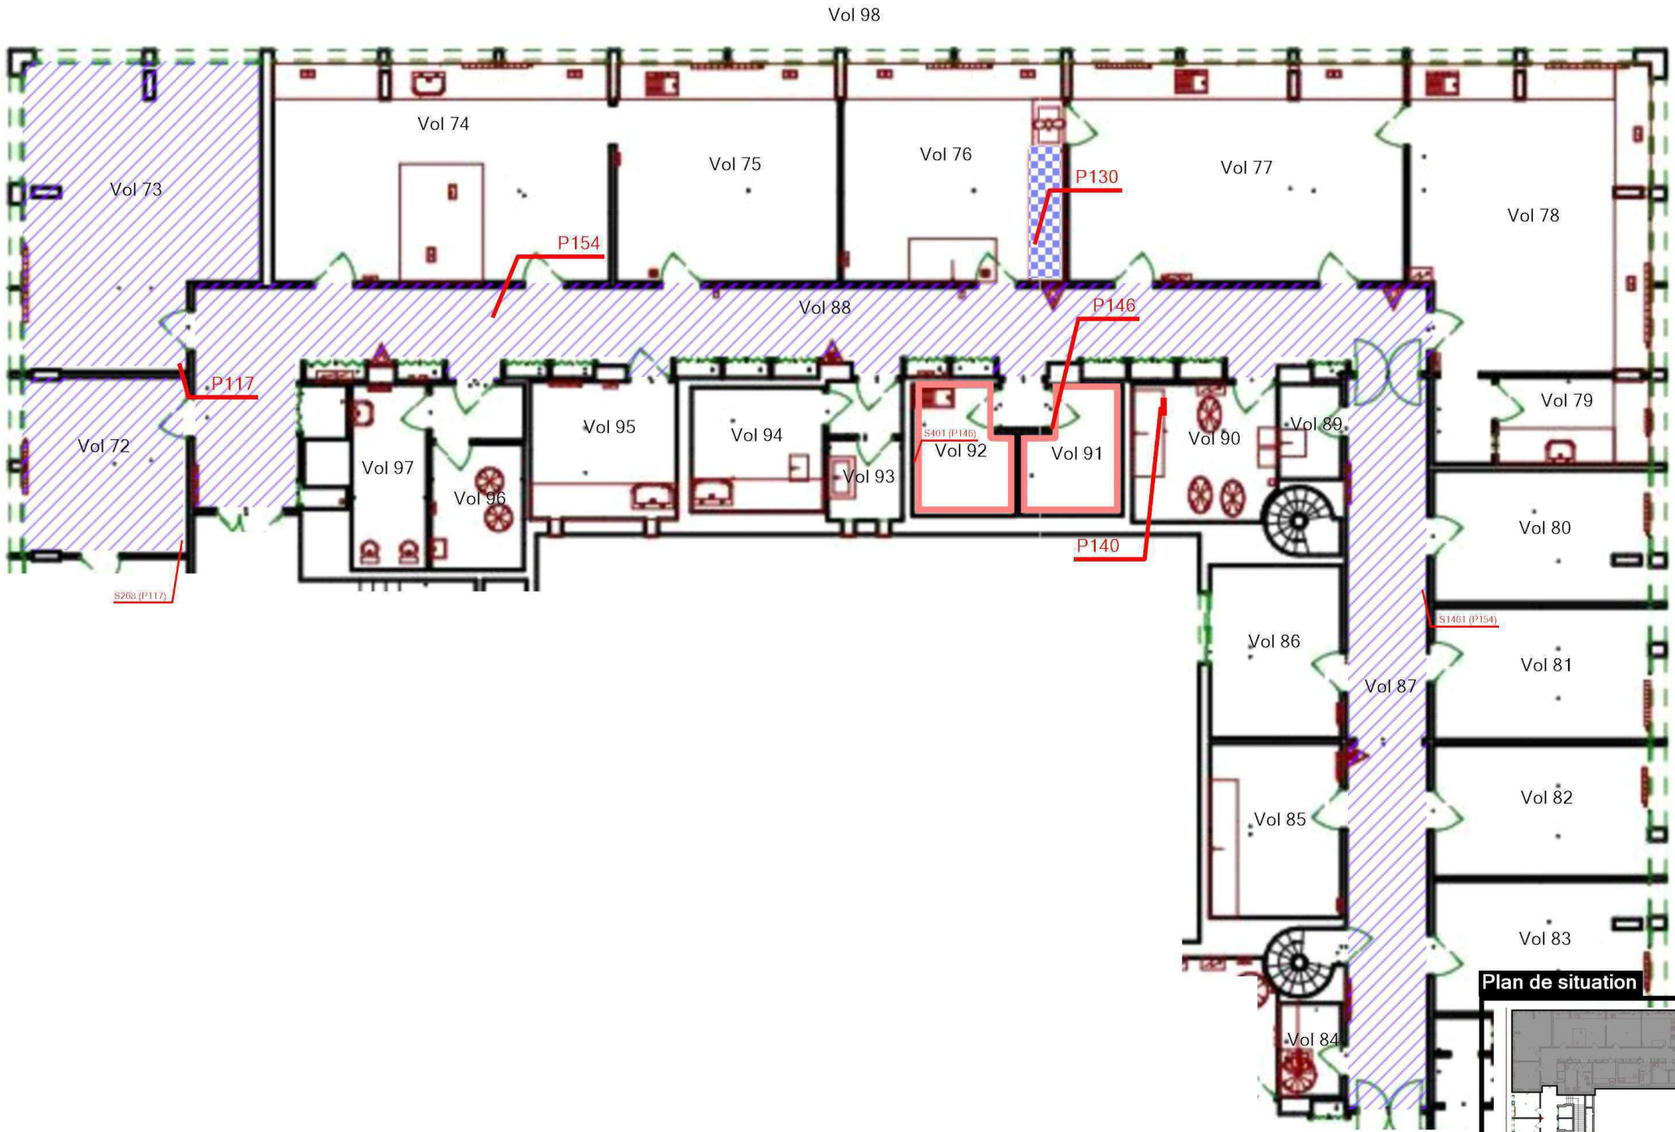
R+4 - PÉRIMÈTRE DINTERVENTION 1 - MPCA TOUTES CATÉGORIES CONFONDUES

P140 : Enveloppe de calorifuge
	P117 : Lés plastiques avec sous-couche
	P154 : Lés plastiques avec sous-couche
	P146 : Plaques planes en fibres-ciment
	P130 : Plaques planes en fibres-ciment
