DOSSIER DE DIAGNOSTIC TECHNIQUE

Référence : 002ER120277
A communiquer pour toute correspondance
Réalisé le : 07/06/2022
Reférence mandataire : Mandataire

CAMPUS HISTORIQUE - 0070 -
INSTITUT DE BOTANIQUE
28 RUE GOETHE
67000 STRASBOURG

AMIANTE : Dossier amiante avant réalisation de travaux dans un immeuble bâti

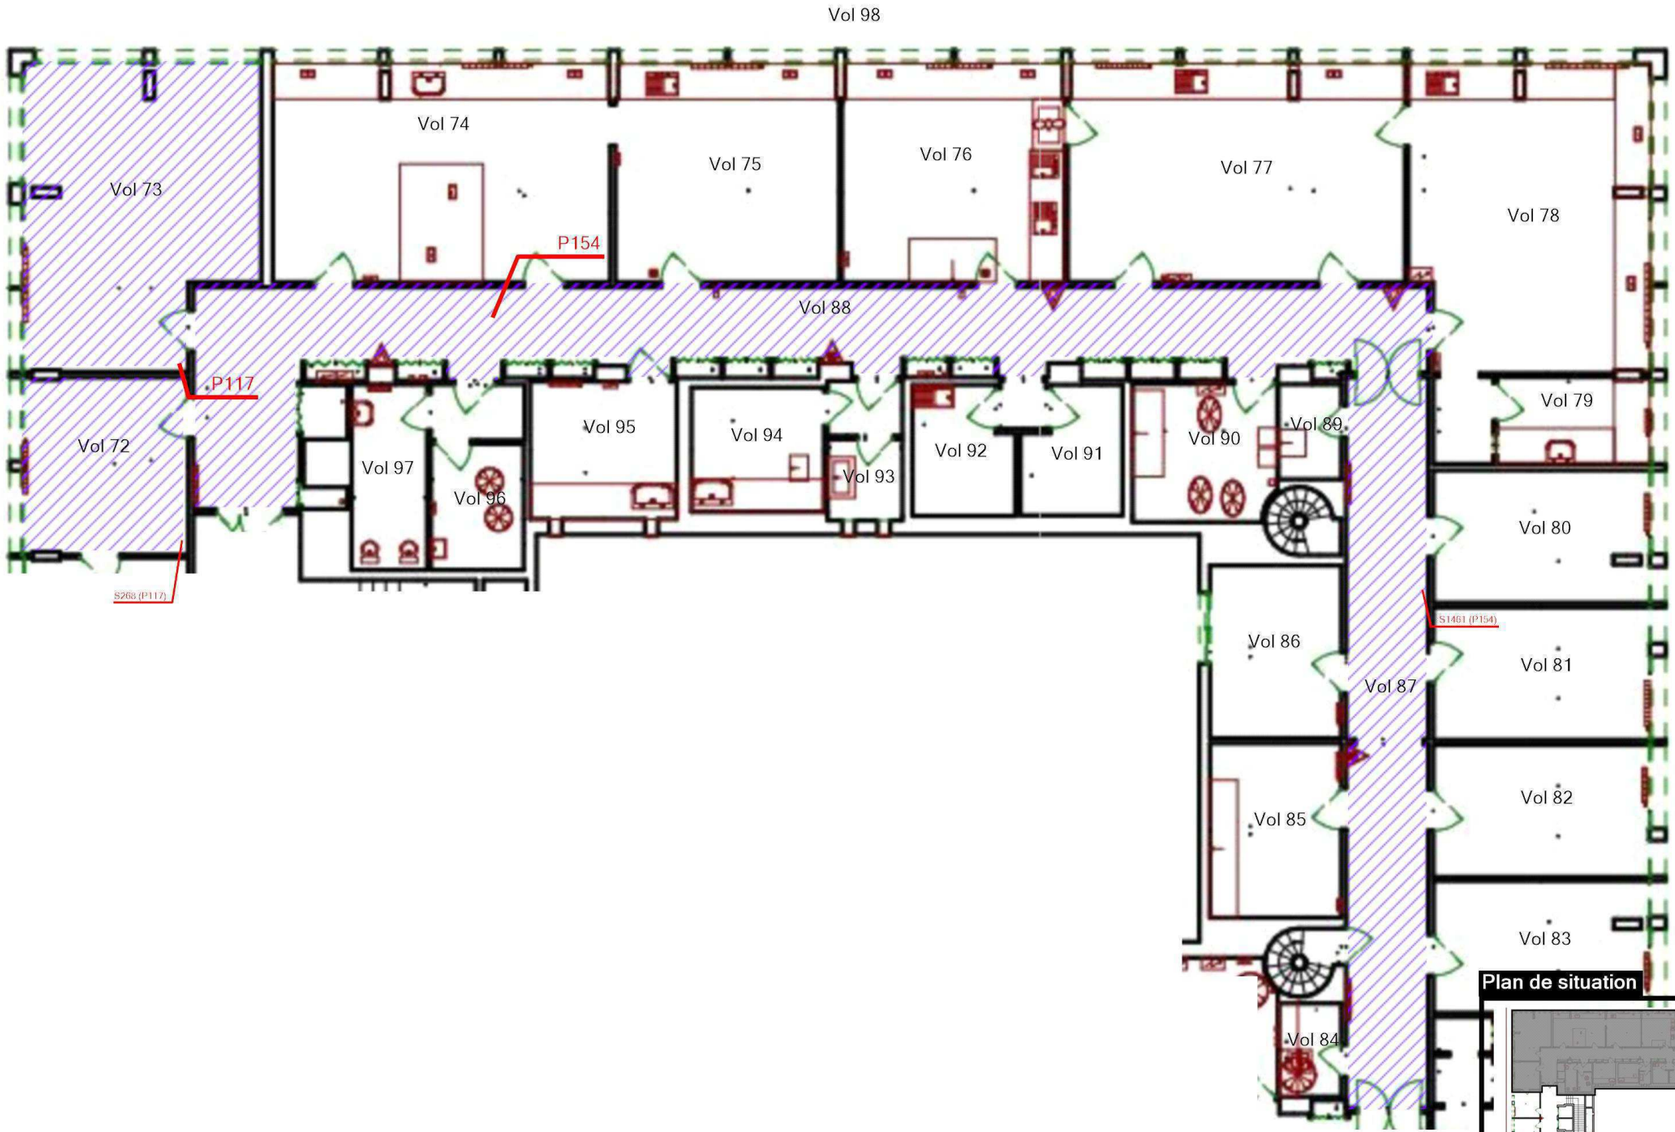
R+4 - PÉRIMÈTRE DINTERVENTION 1 - MPCA REVÊTEMENT DE SOL

P117 : Lés plastiques avec sous-couche
	P154 : Lés plastiques avec sous-couche

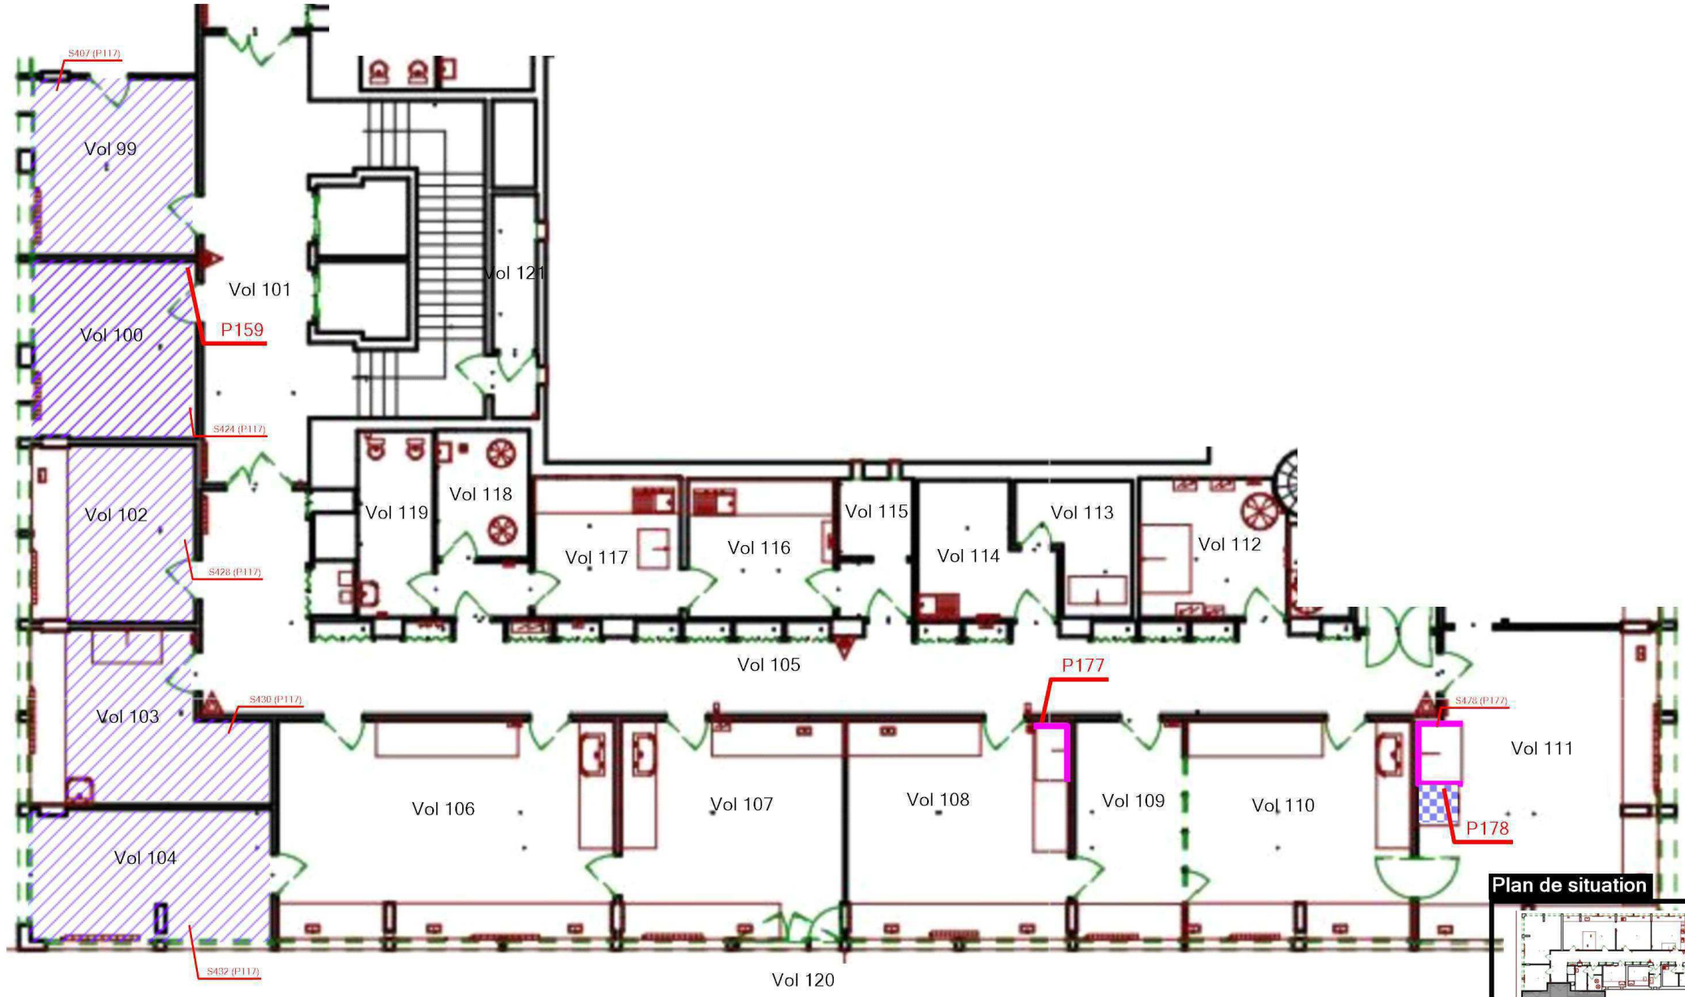
R+4 - PÉRIMÈTRE DINTERVENTION 2 - MPCA TOUTES CATÉGORIES CONFONDUES

P178 : Colle de carrelage (faïence)
	P117 : Lés plastiques avec sous-couche
	P159 : Revêtement / Sous-couche - Dur / Souple Fibreux - Bleu / Rouge
	P177 : Plaque

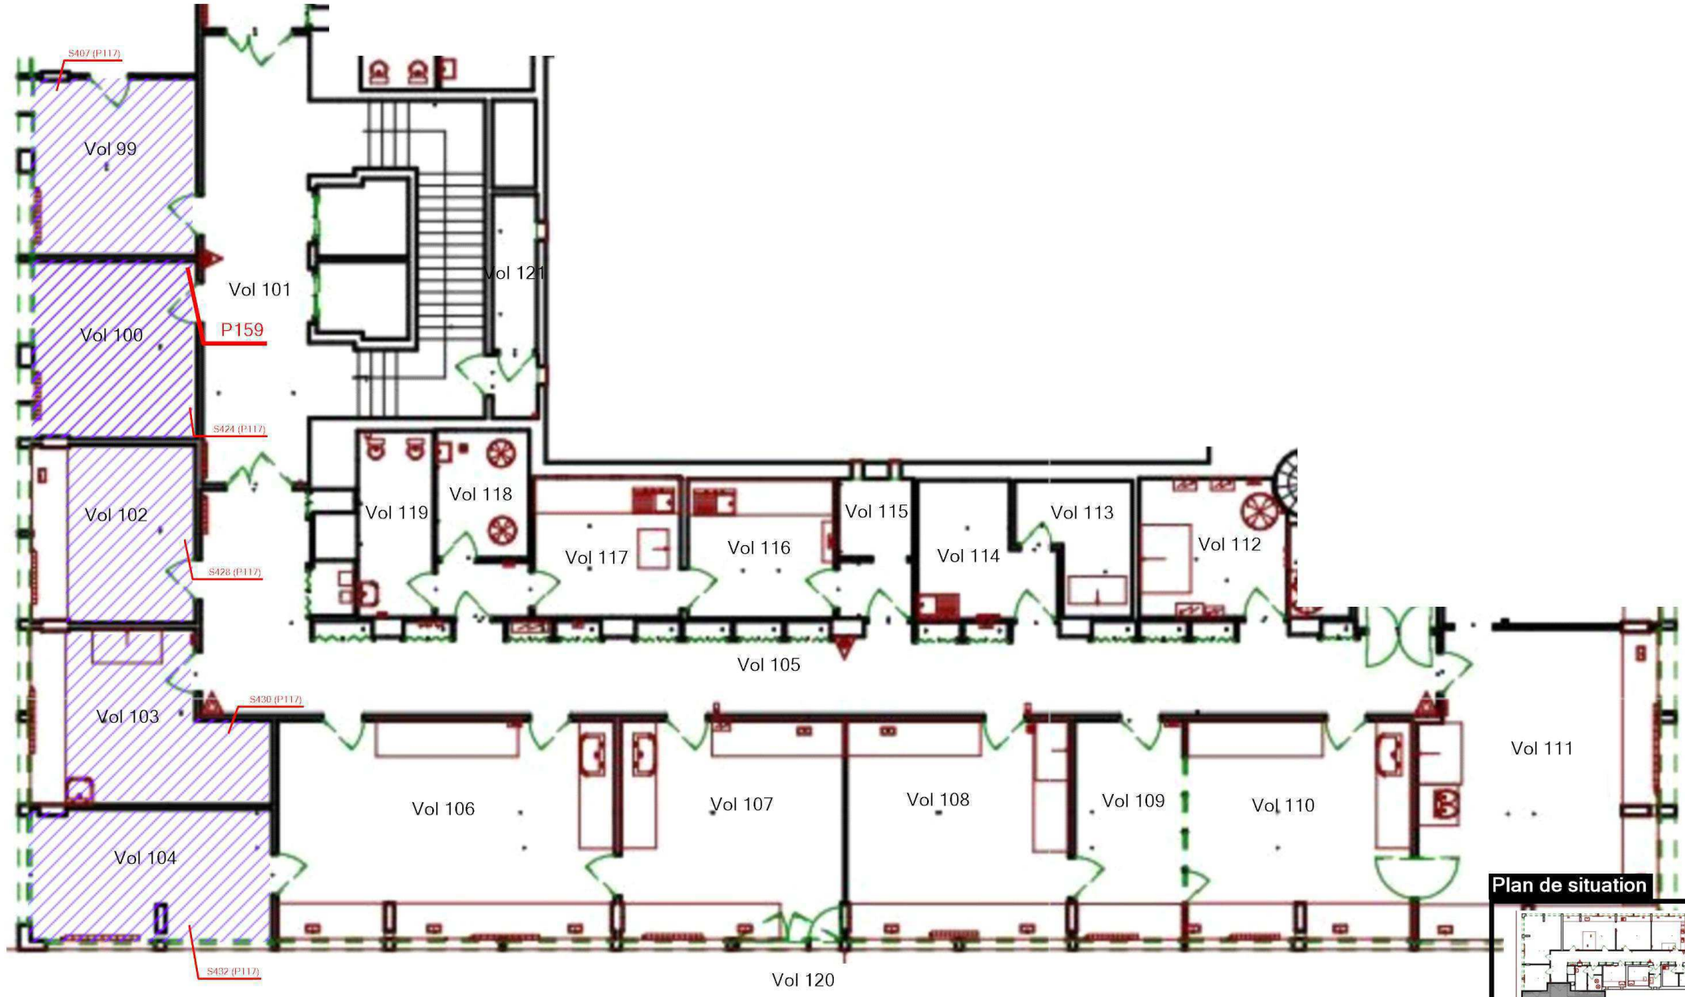
R+4 - PÉRIMÈTRE DINTERVENTION 2 - MPCA REVÊTEMENT DE SOL

P117 : Lés plastiques avec sous-couche
	P159 : Revêtement / Sous-couche - Dur / Souple Fibreux - Bleu / Rouge

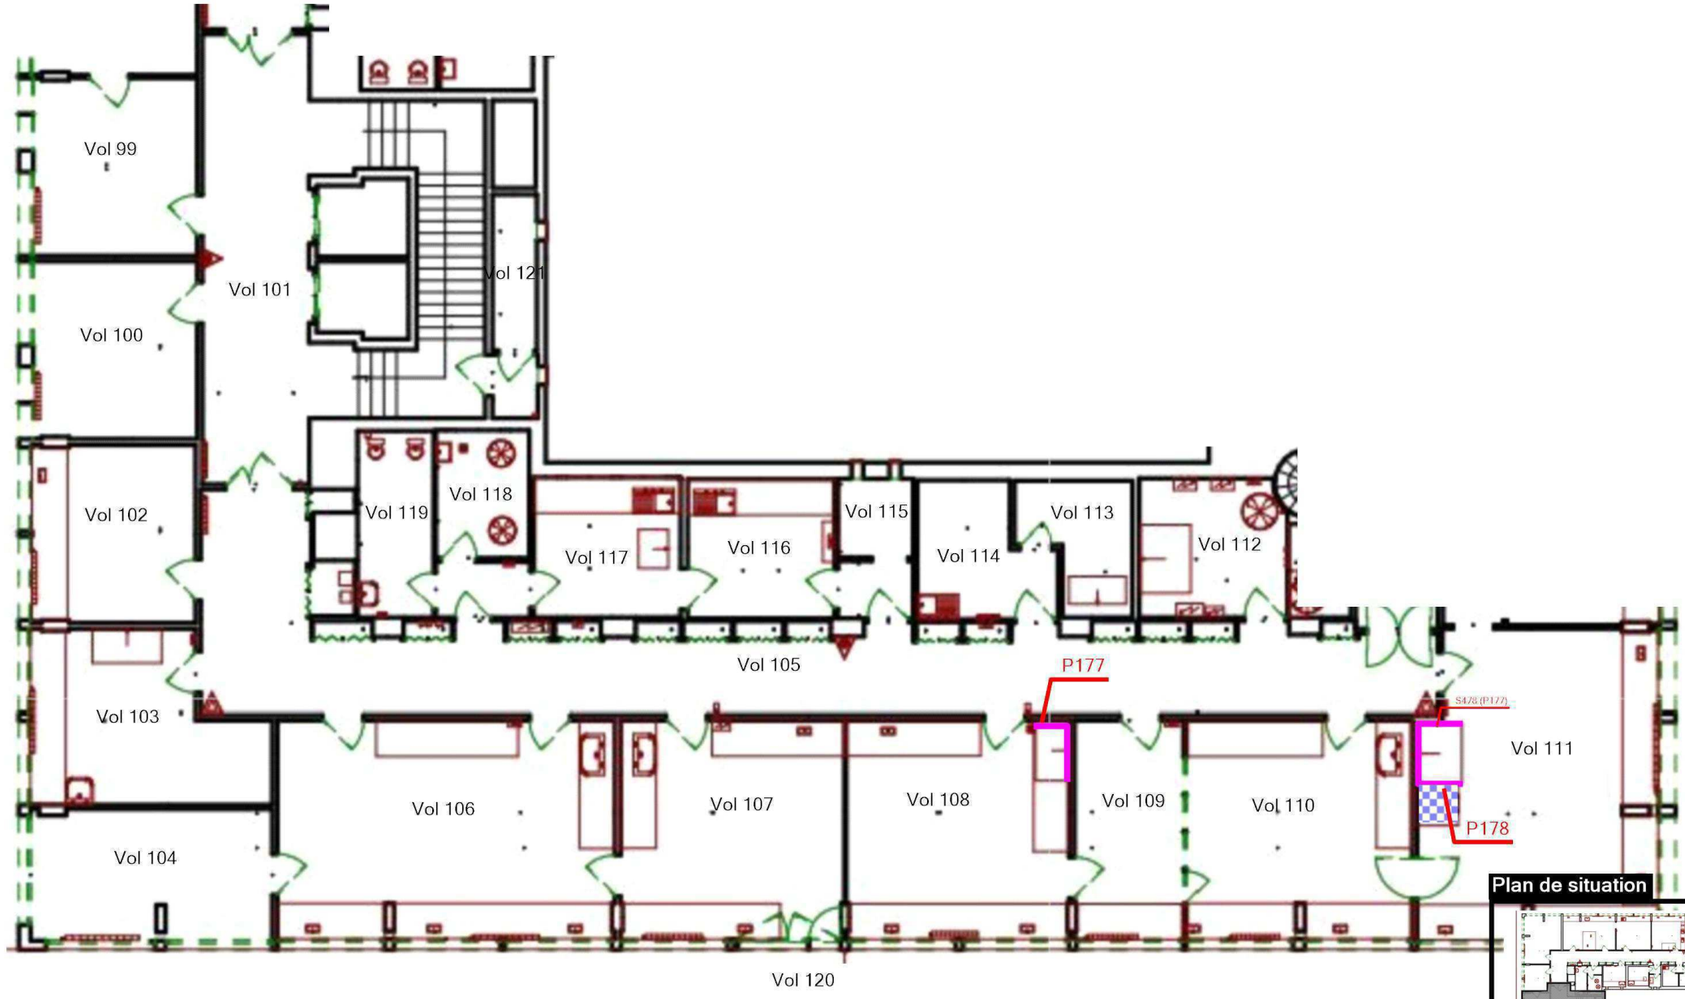
R+4 - PÉRIMÈTRE DINTERVENTION 2 - MPCA EQUIPEMENTS DIVERS ET ACCESSOIRES

P178 : Colle de carrelage (faïence)
	P177 : Plaque

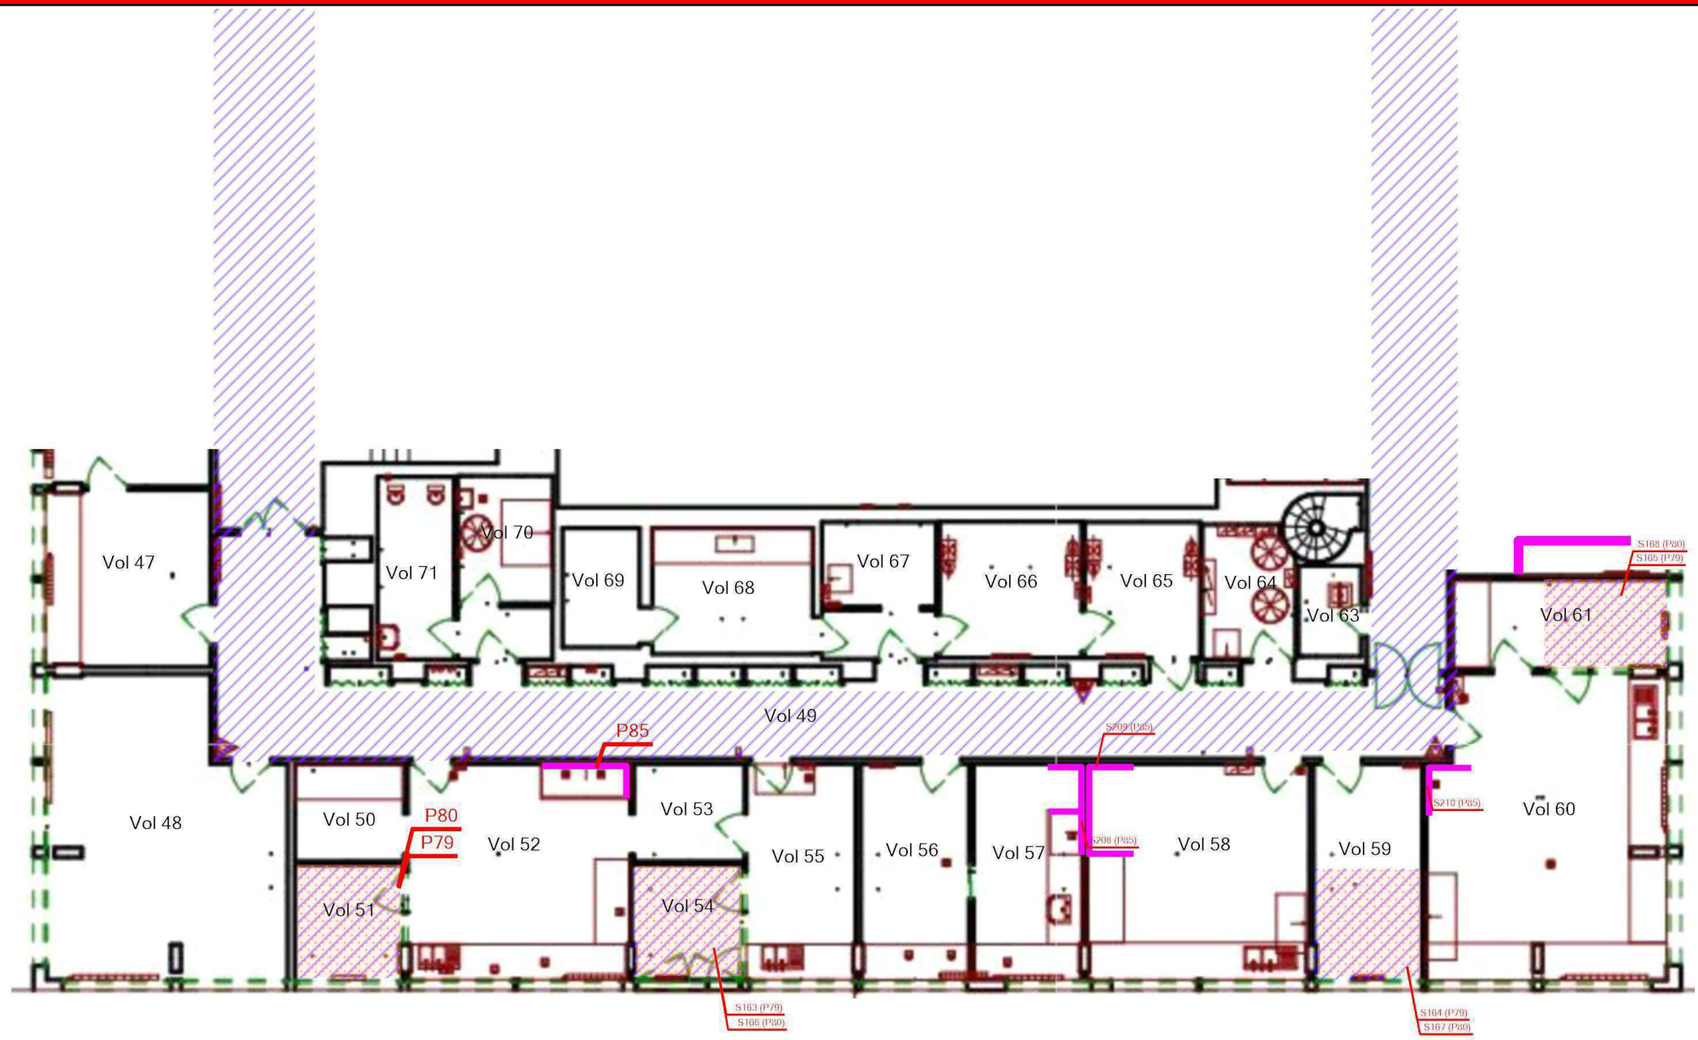
R+5 - PÉRIMÈTRE DINTERVENTION 1 - MPCA TOUTES CATÉGORIES CONFONDUES

P43 : Revêtement - Dur - Beige
	P63 : Plaque
	P80 : Colle bitumeuse
	P85 : Plaque
	P79 : Dalles plastiques

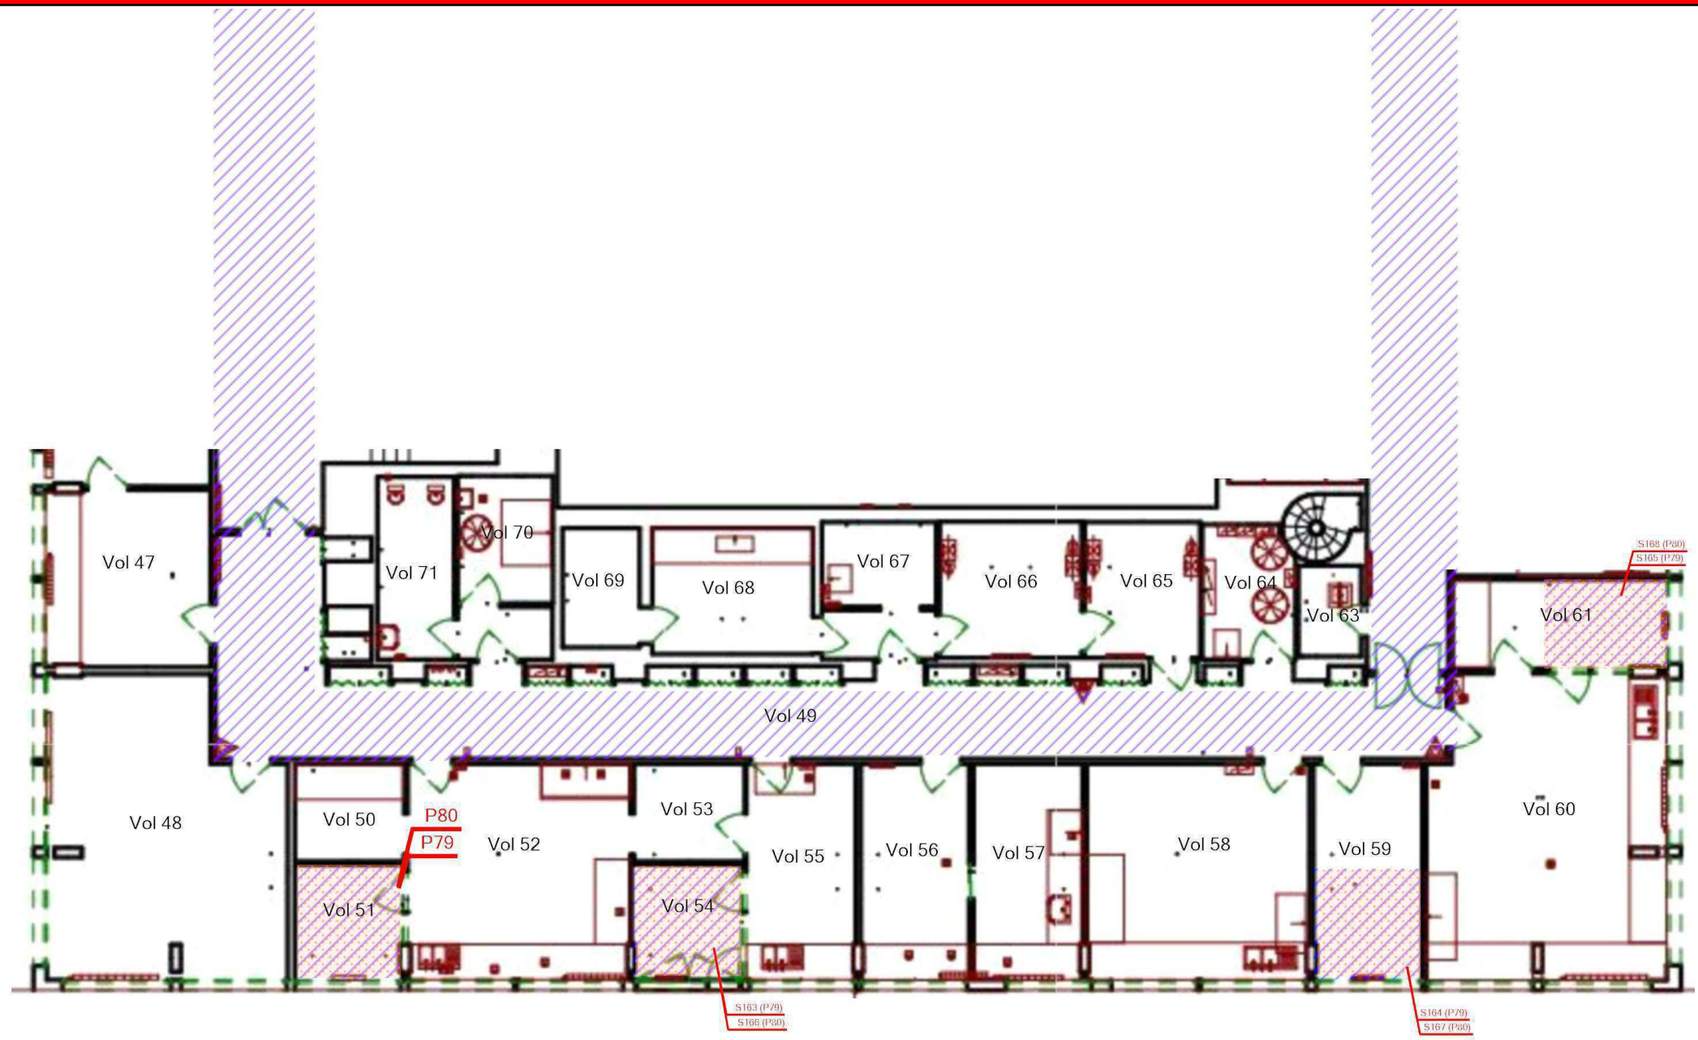
R+5 - PÉRIMÈTRE DINTERVENTION 1 - MPCA REVÊTEMENT DE SOL

P43 : Revêtement - Dur - Beige
	P80 : Colle bitumeuse
	P79 : Dalles plastiques

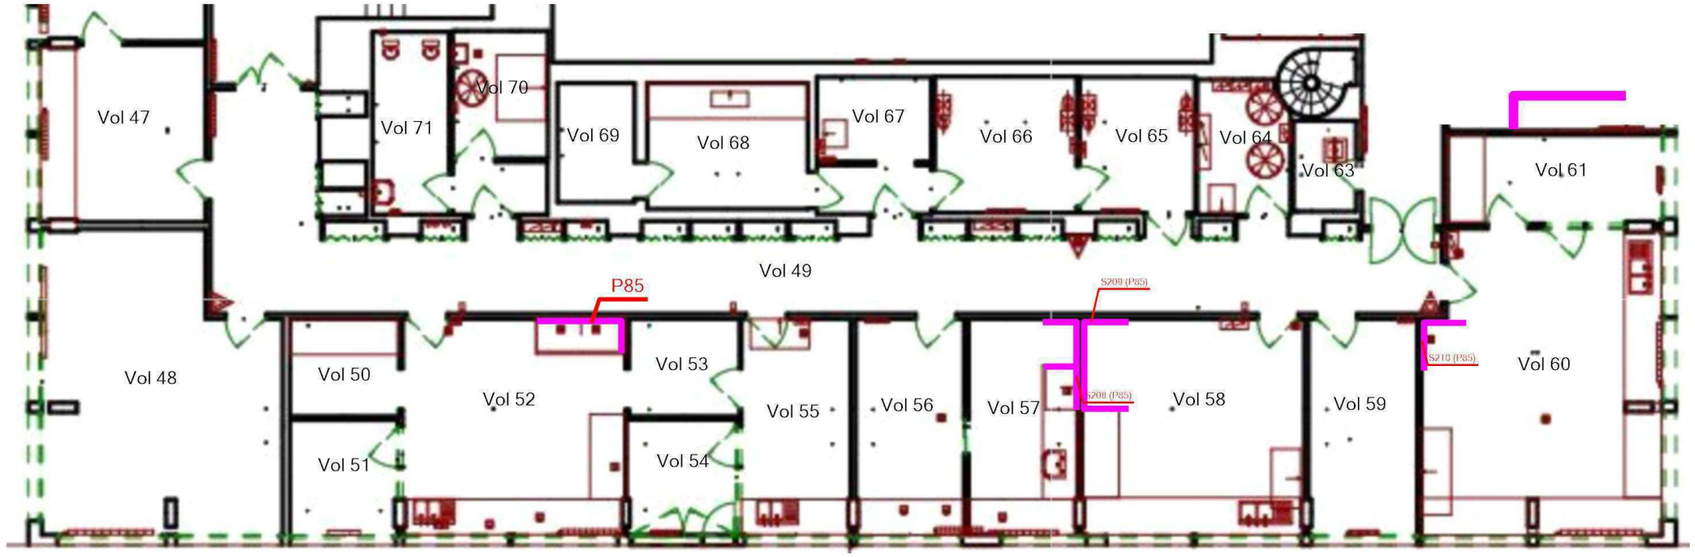
R+5 - PÉRIMÈTRE DINTERVENTION 1 - MPCA EQUIPEMENTS DIVERS ET ACCESSOIRES

P63 : Plaque
	P85 : Plaque

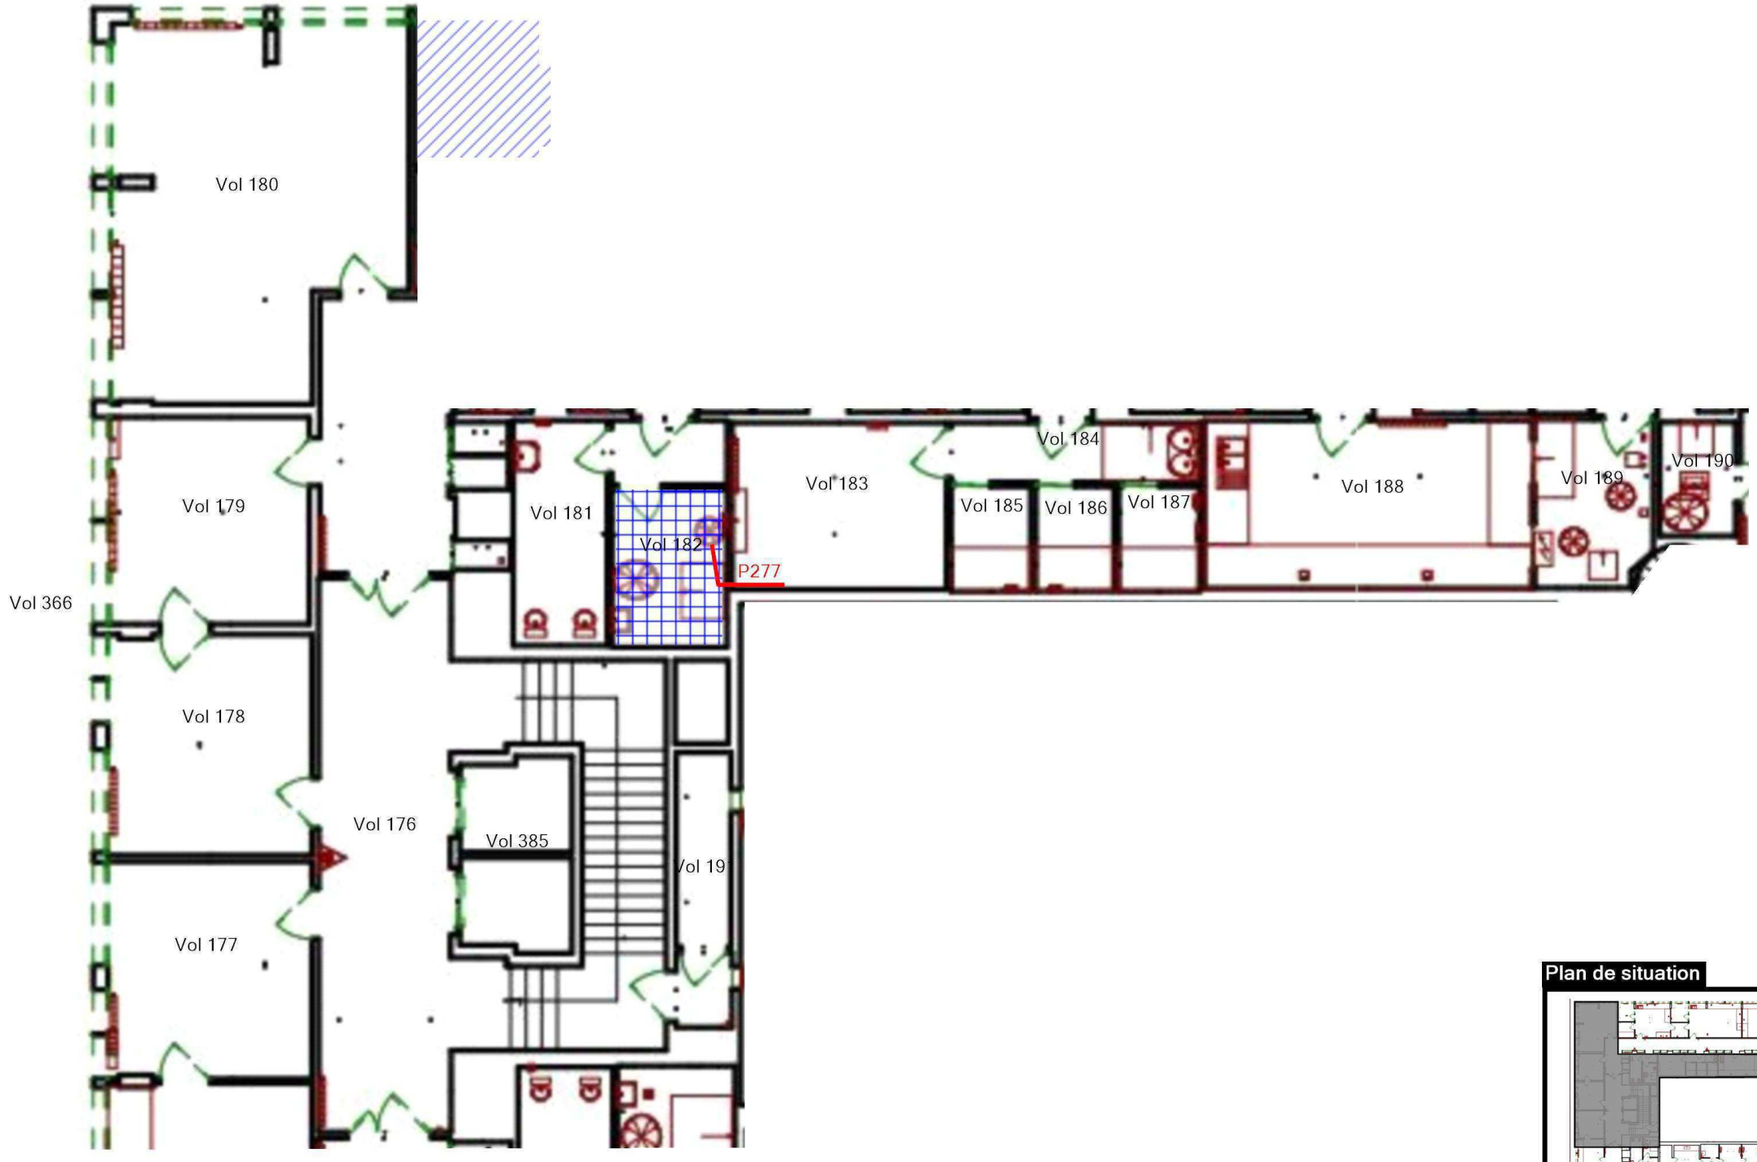
R+5 - PÉRIMÈTRE DINTERVENTION 2 - MPCA TOUTES CATÉGORIES CONFONDUES

P277 : Jonction entre panneaux préfabriqués
	P277 : Jonction entre panneaux préfabriqués
	P58 : Dalles plastiques

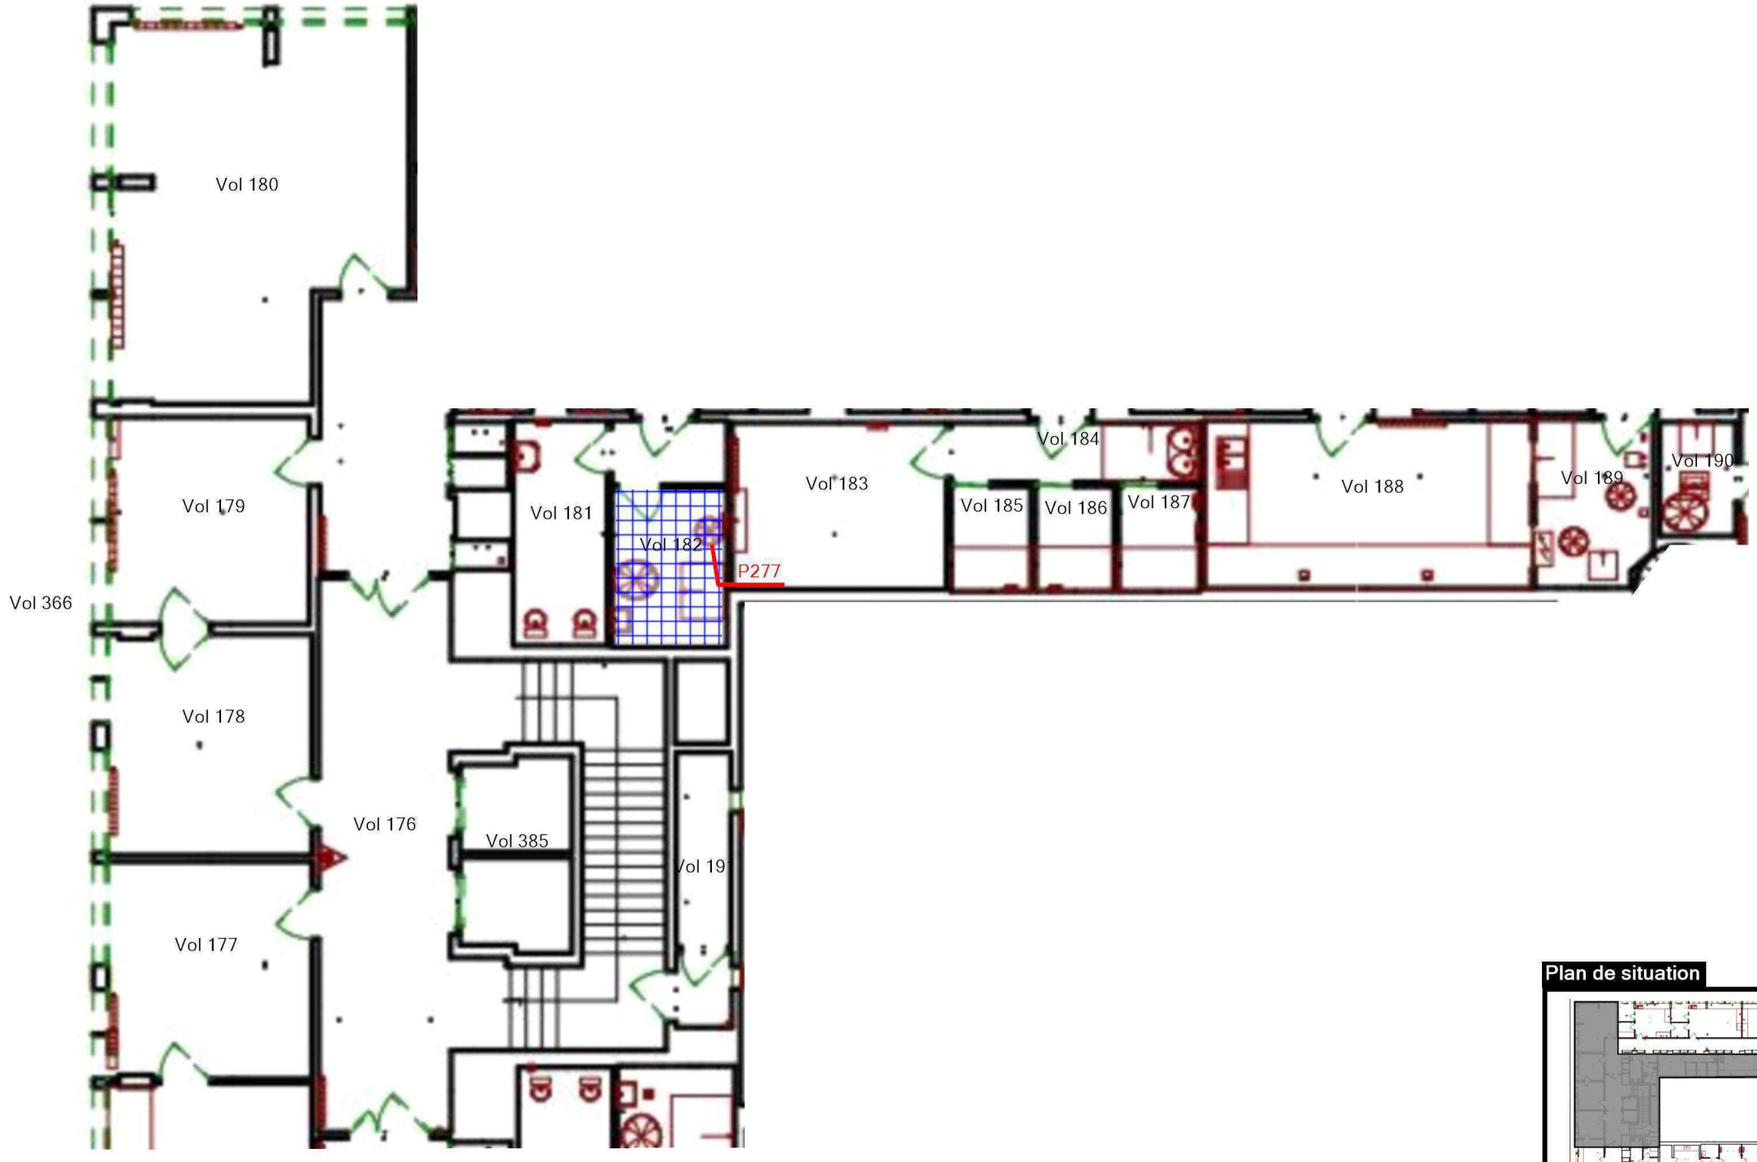
R+5 - PÉRIMÈTRE DINTERVENTION 2 - MPCA PLAFOND ET FAUX-PLAFONDS

P277 : Jonction entre panneaux préfabriqués
	P277 : Jonction entre panneaux préfabriqués

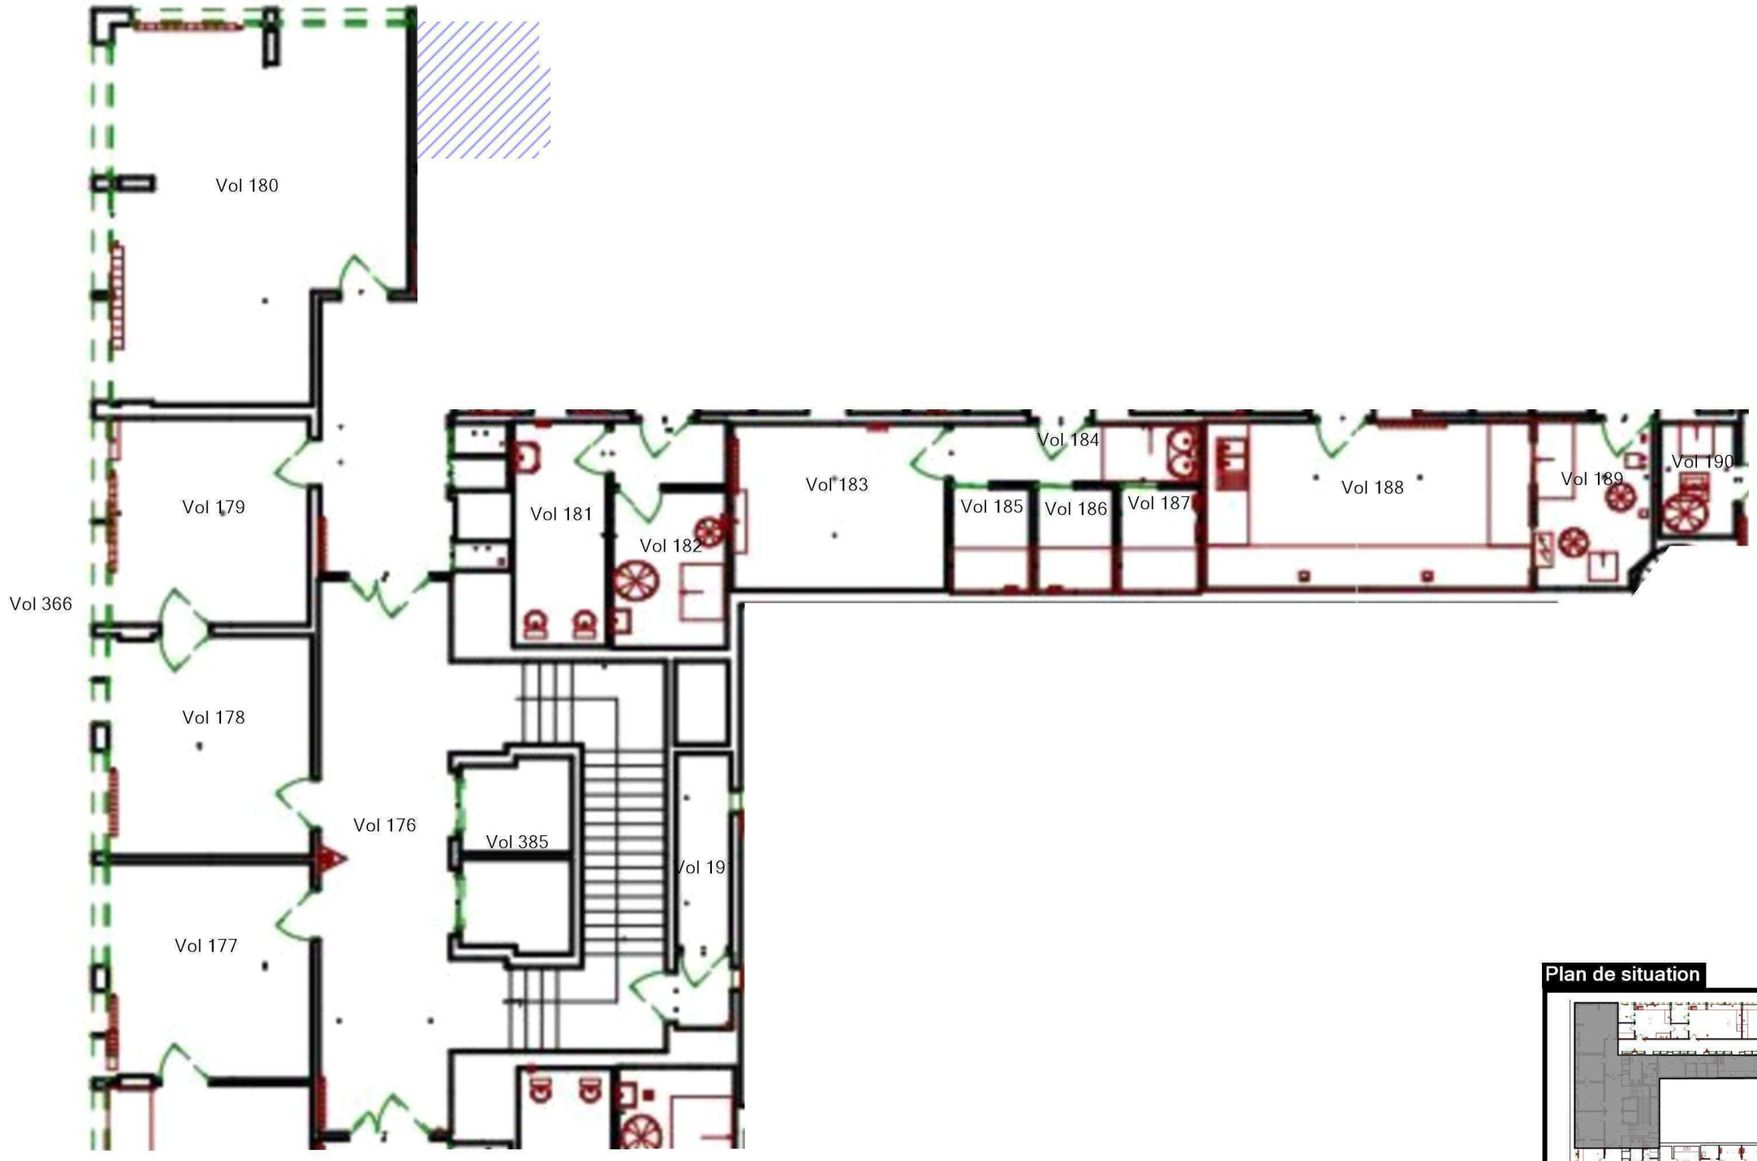
R+5 - PÉRIMÈTRE DINTERVENTION 2 - MPCA REVÊTEMENT DE SOL

P58 : Dalles plastiques

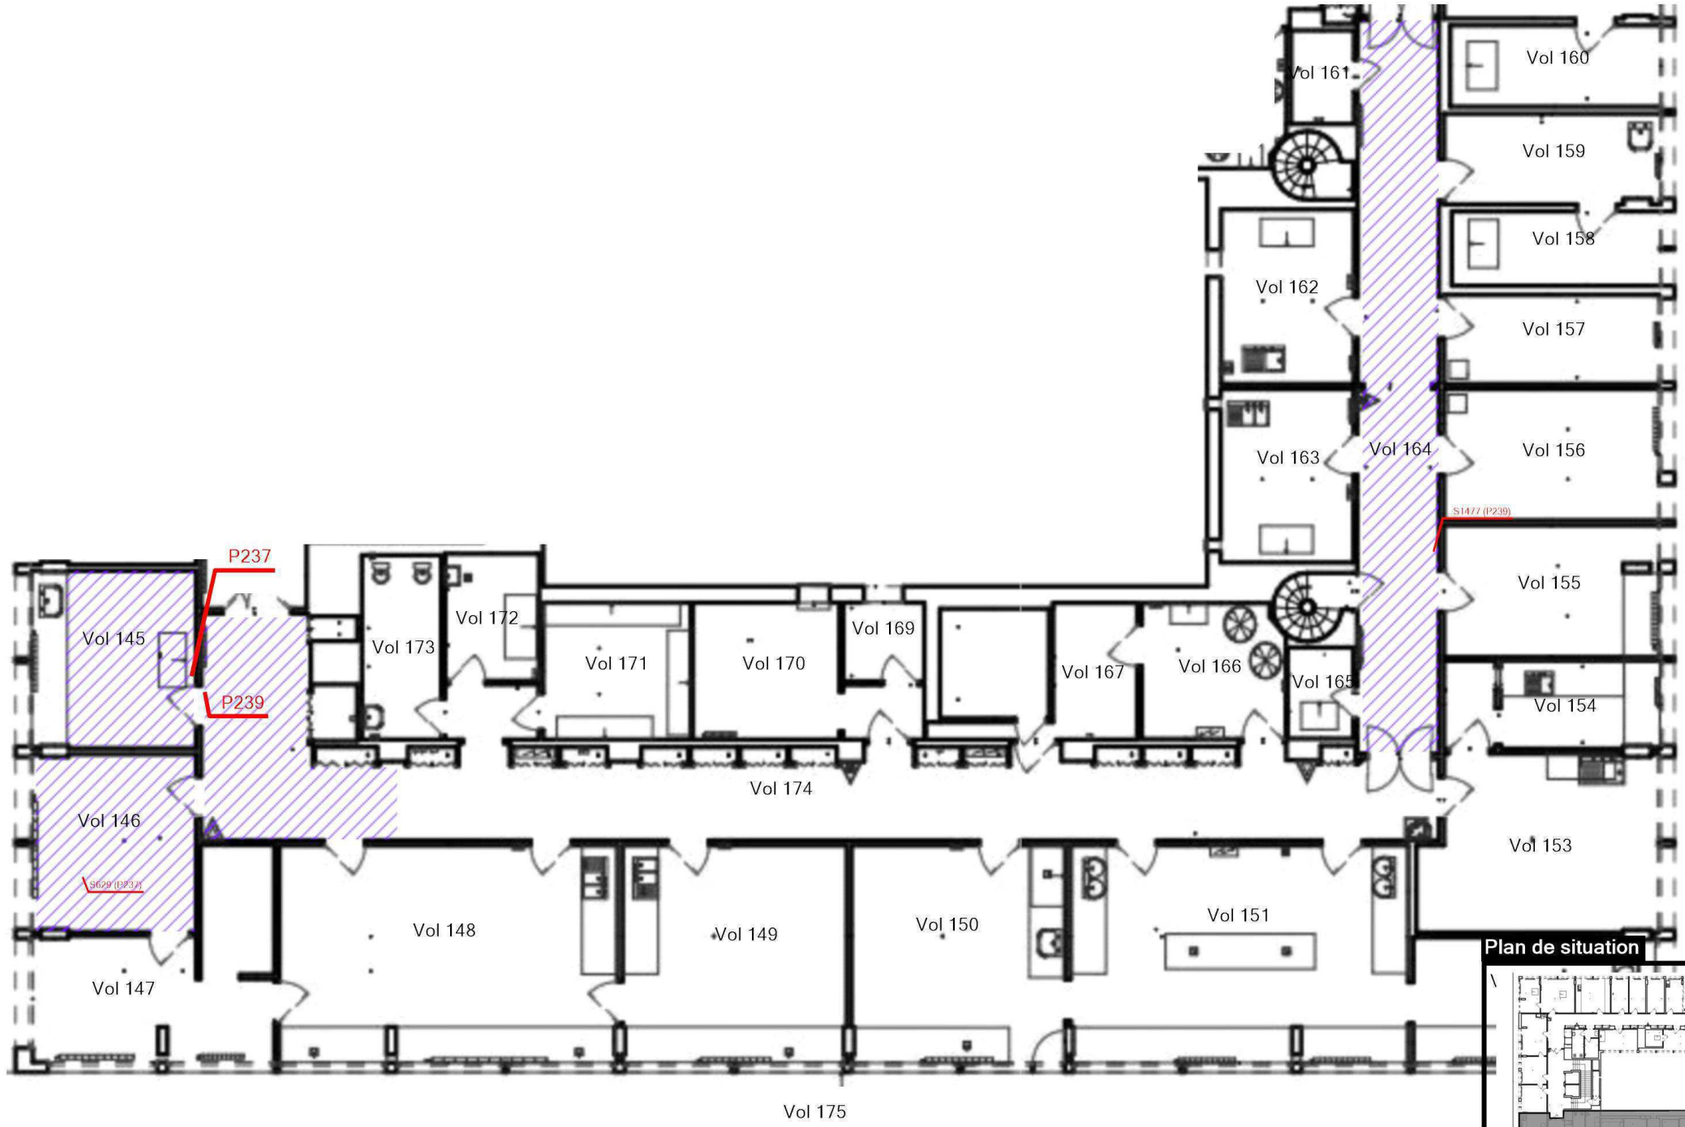
R+6 - PÉRIMÈTRE DINTERVENTION 2 - MPCA REVÊTEMENT DE SOL

P237 : Lés plastiques avec sous-couche
	P239 : Lés plastiques avec sous-couche

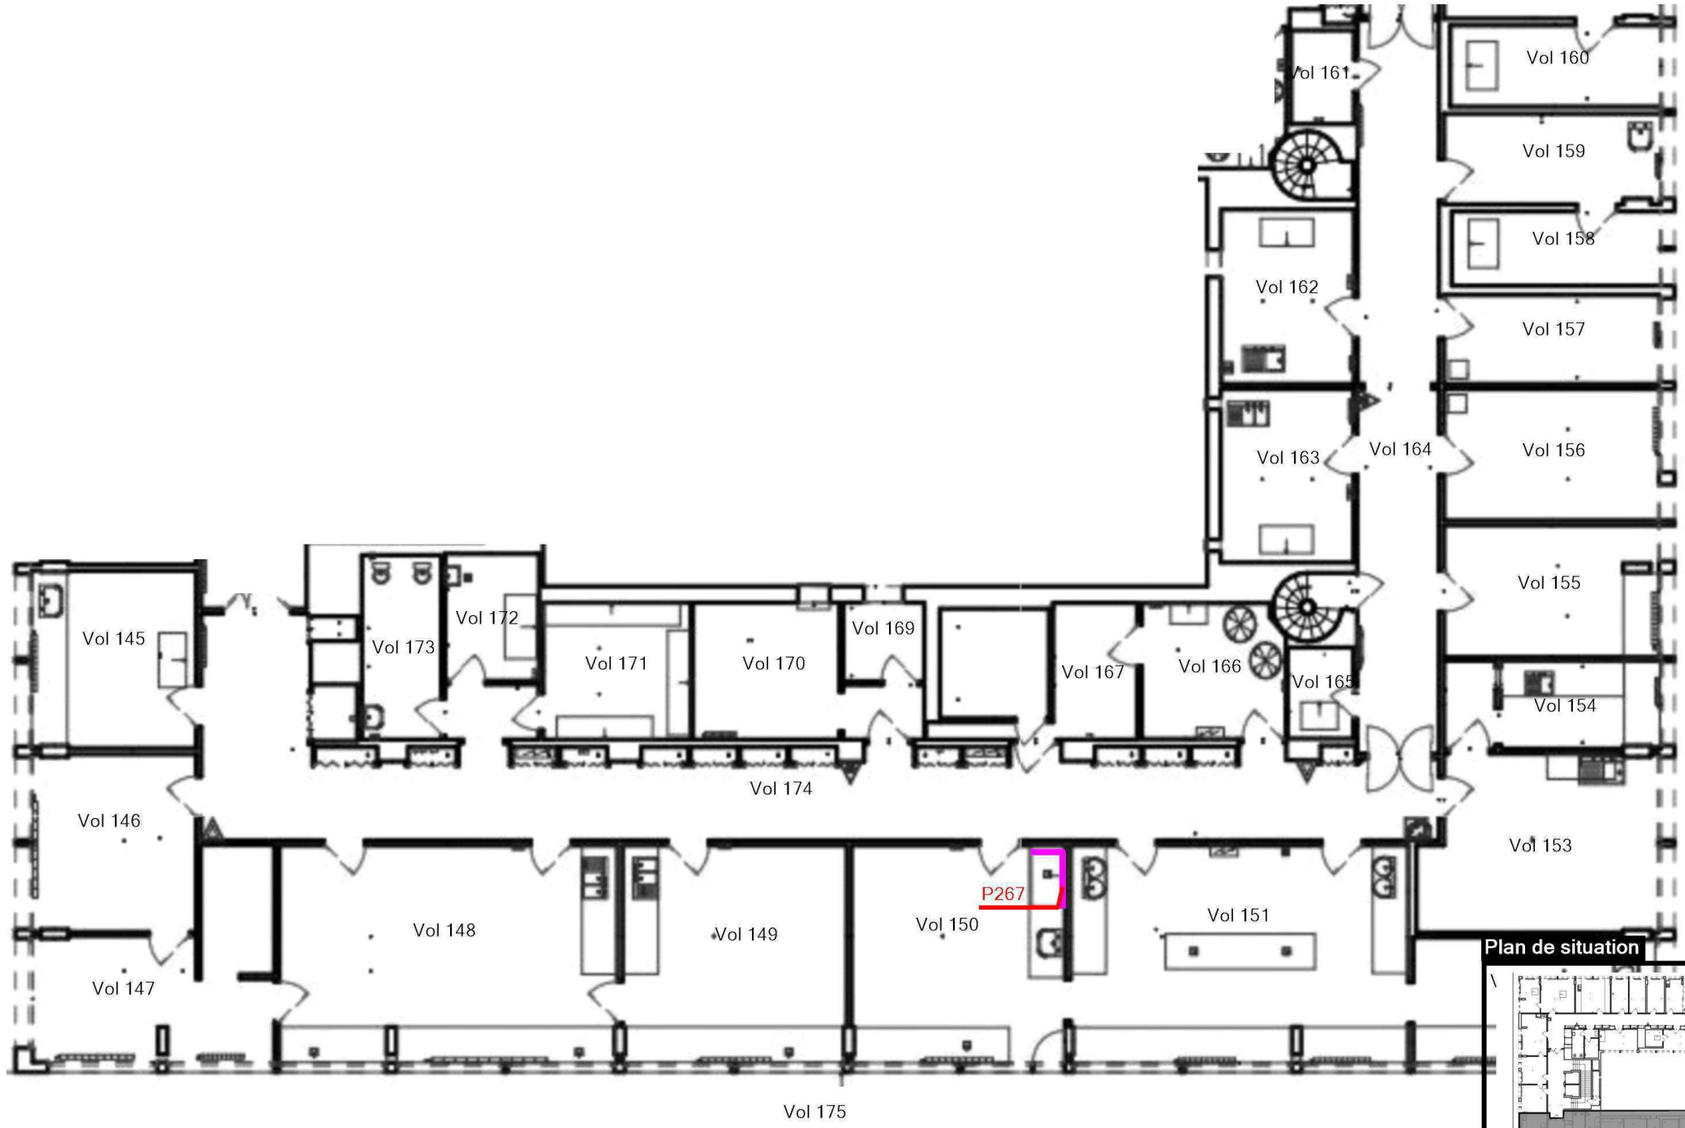
R+6 - PÉRIMÈTRE DINTERVENTION 2 - MPCA EQUIPEMENTS DIVERS ET ACCESSOIRES

P267 : Plaque

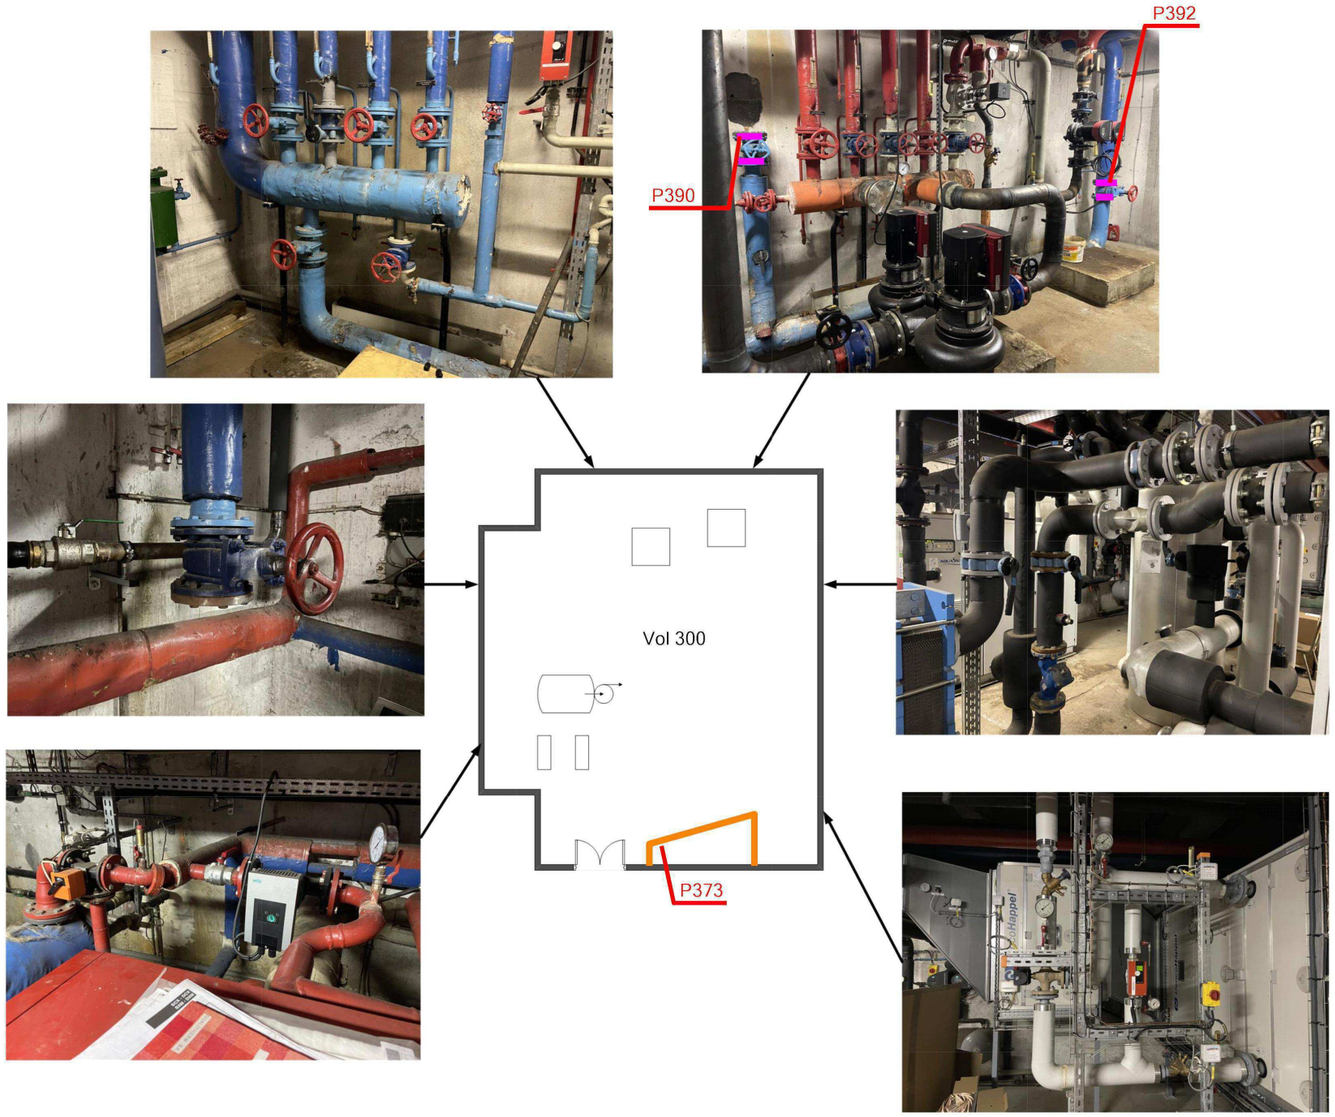
CHAUFFERIE - MPCA TOUTES CATÉGORIES CONFONDUES

P390 : Joint de bride
	P373 : Enduits ciment
	P392 : Joint de bride
