DOSSIER DE DIAGNOSTIC TECHNIQUE

Référence : 002ER120277
A communiquer pour toute correspondance
Réalisé le : 07/06/2022
Reférence mandataire : Mandataire

CAMPUS HISTORIQUE - 0070 -
INSTITUT DE BOTANIQUE
28 RUE GOETHE
67000 STRASBOURG

AMIANTE : Dossier amiante avant réalisation de travaux dans un immeuble bâti

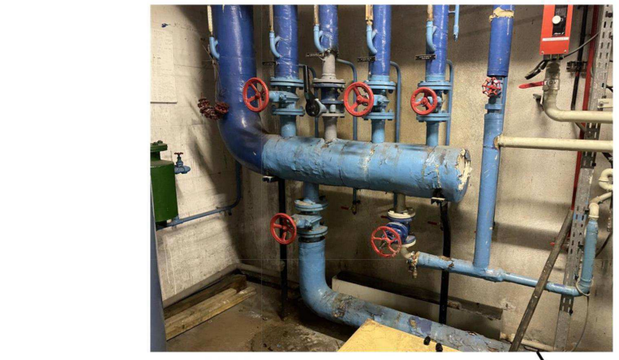
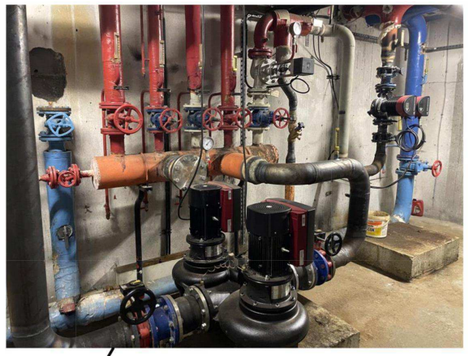
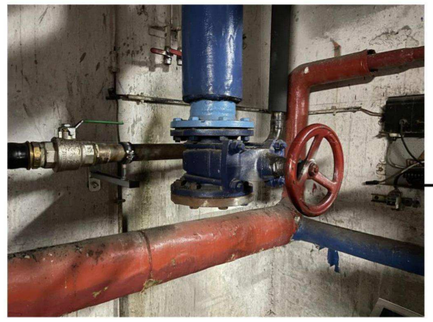
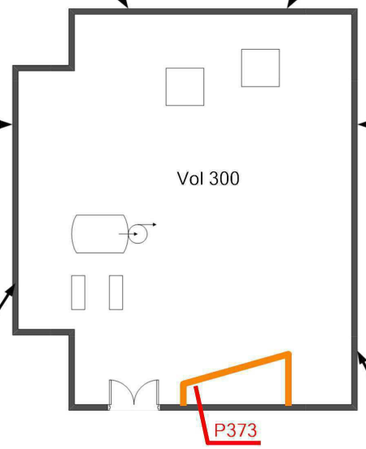
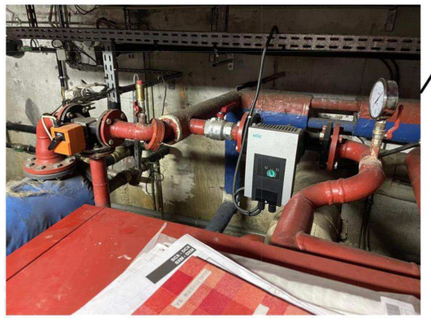
CHAUFFERIE - MPCA PAROIS VERTICALES INTÉRIEURES ET ENDUITS

P373 : Enduits ciment

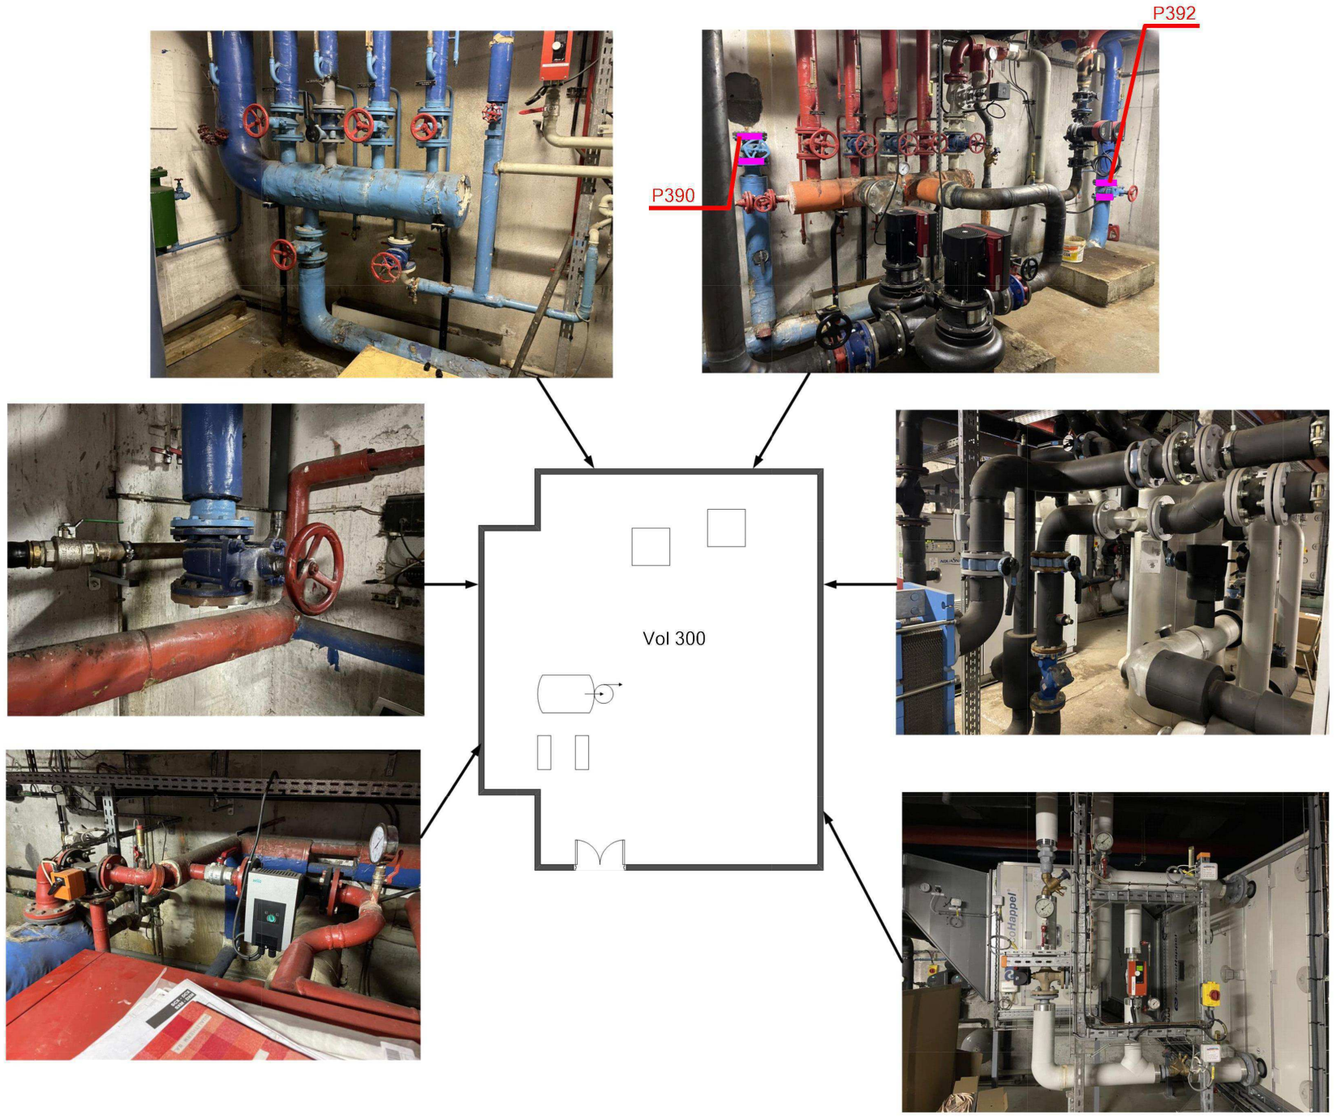
CHAUFFERIE - MPCA CONDUITS, CANALISATIONS ET ÉQUIPEMENTS

P390 : Joint de bride
	P392 : Joint de bride

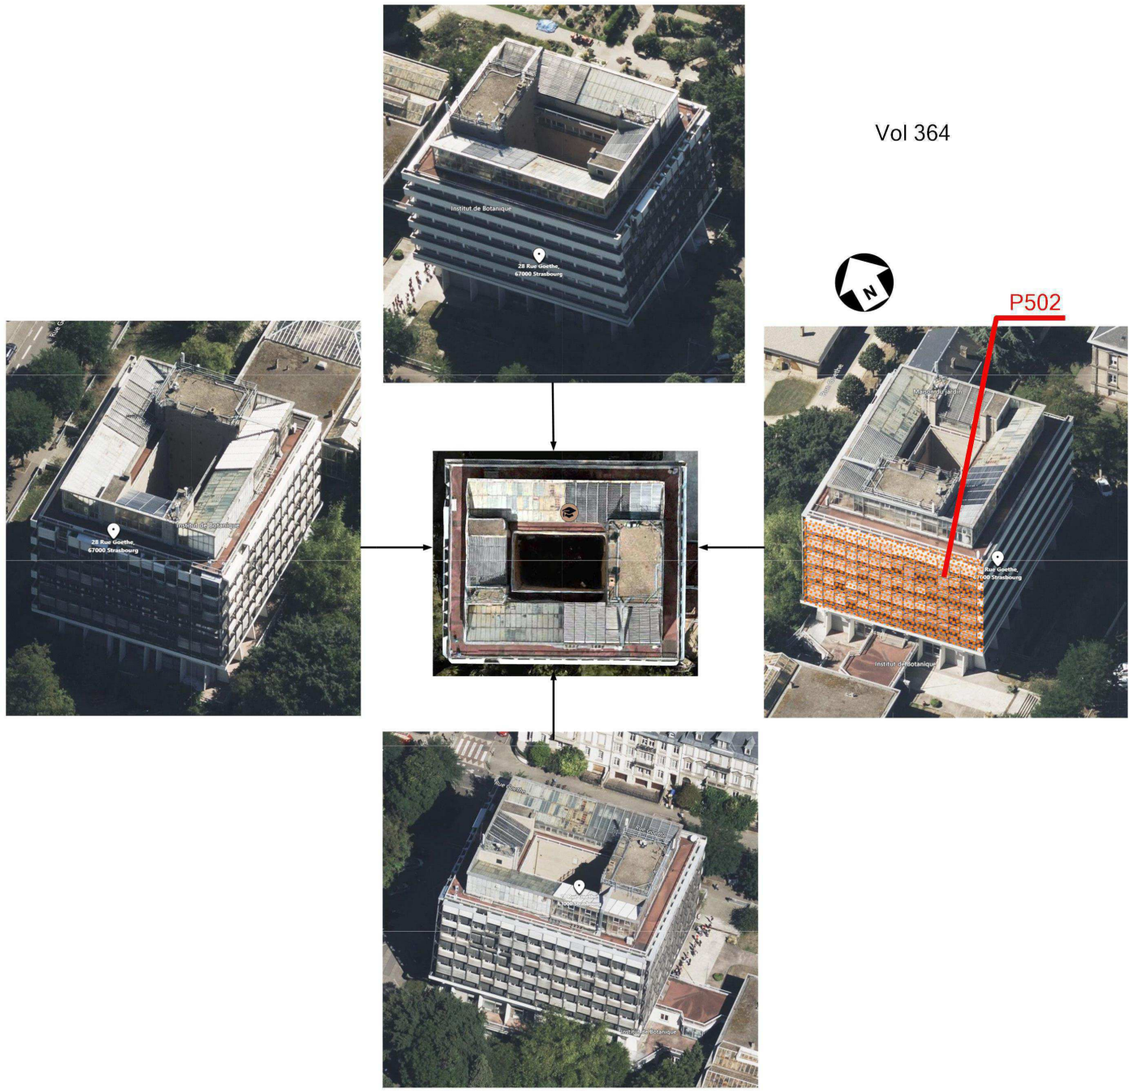
P502 : Colle de carrelage

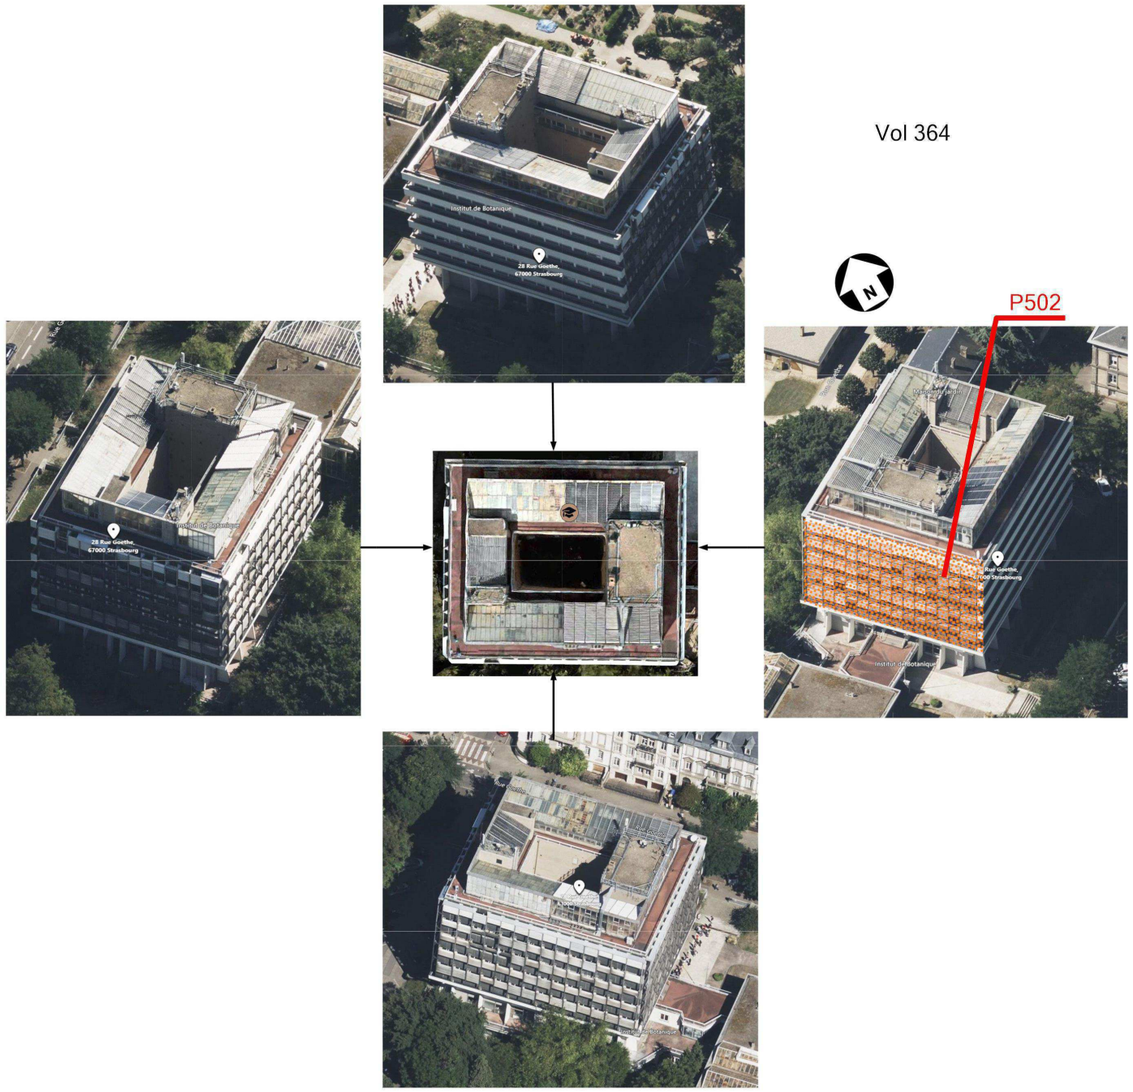
P502 : Colle de carrelage

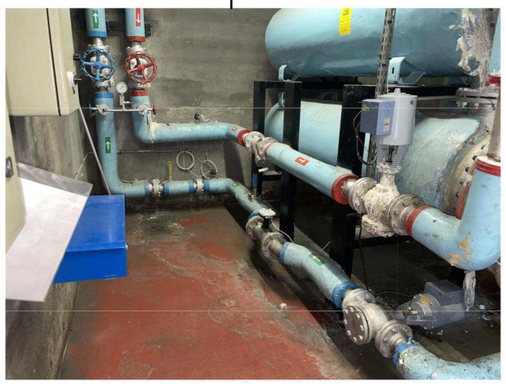
Vol 365

P529 : Conduit en fibres-ciment

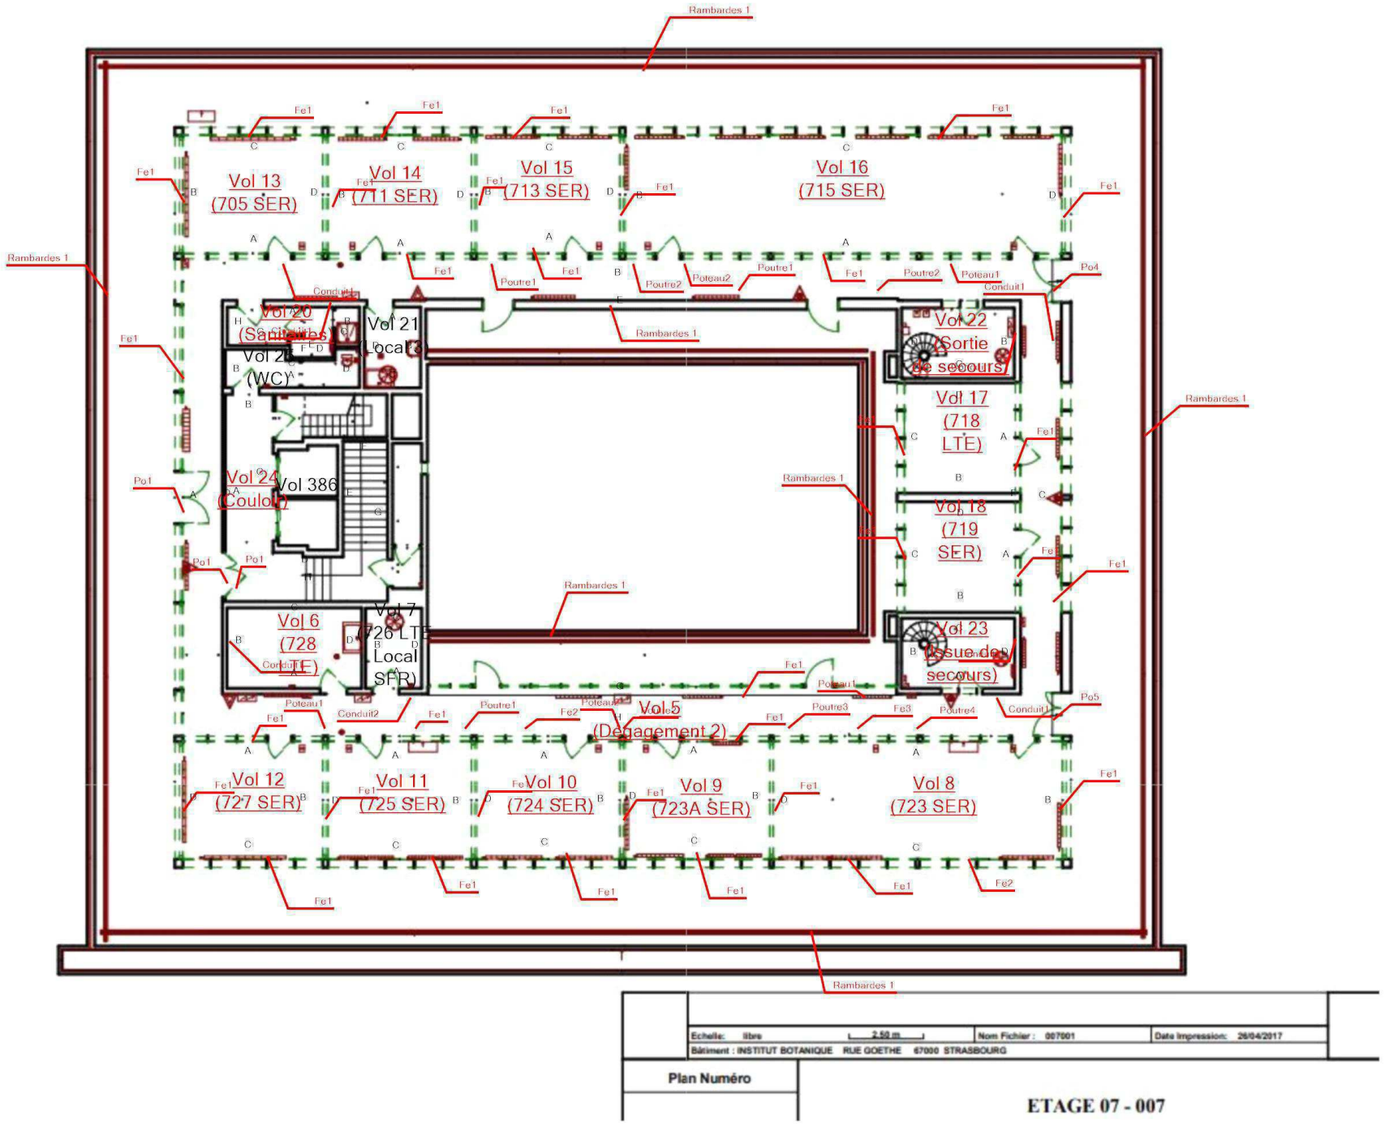
R+7 - PLAN DE REPÉRAGE - VOLUMES ET ÉLÉMENTS CONTENANT DU PLOMB

Volume et élément contenant du plomb

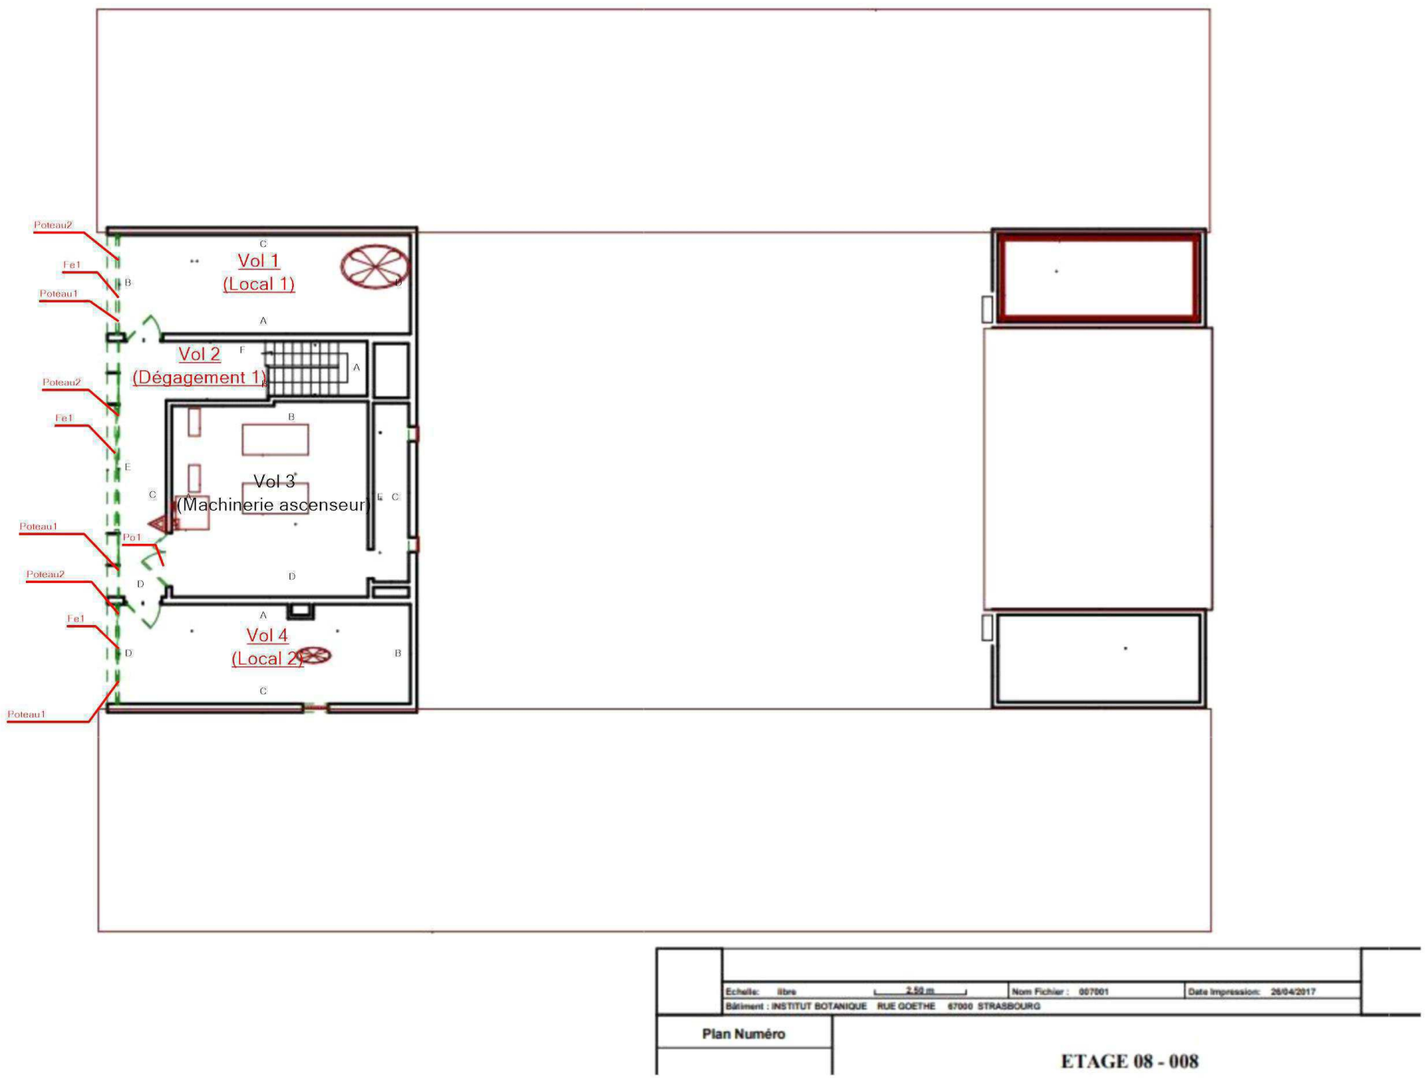
R+8 - PLAN DE REPÉRAGE - VOLUMES ET ÉLÉMENTS CONTENANT DU PLOMB

Volume et élément contenant du plomb
