Pré-rapport de repérage des matériaux et produits contenant de l'amiante avant réalisation de travaux dans un immeuble bâti

Adresse : 1 Avenue du Professeur Jean Poulhes 31400 TOULOUSE

Désignation : Rangueil - H1 / Locaux à risques

Date du rapport : 20/01/2021

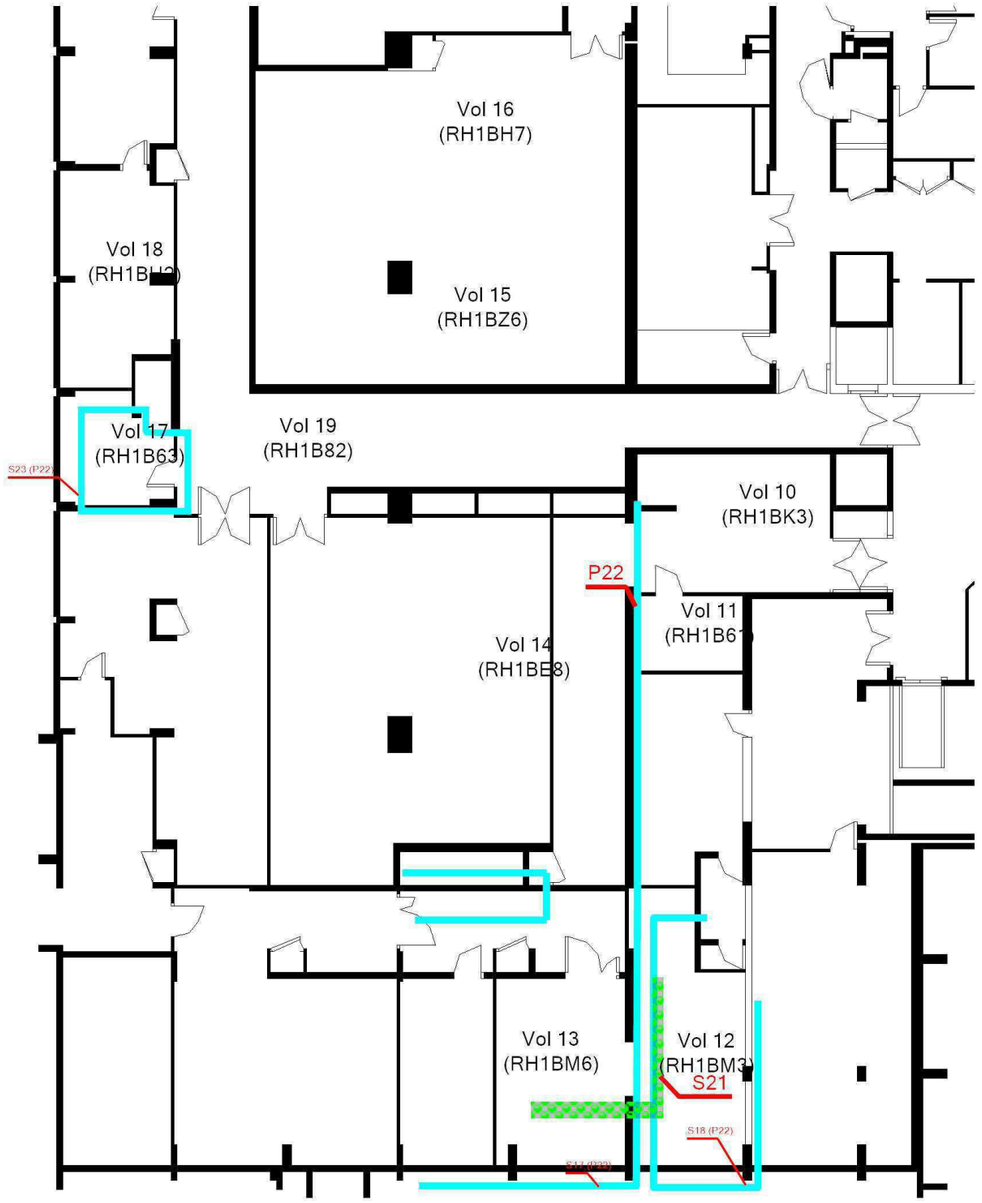
R-2 - PÉRIMÈTRE DINTERVENTION 4 - MPCA TOUTES CATÉGORIES CONFONDUES

S21: Conduit en fibres-ciment
	P22 : Colle de carrelage (plinthe)

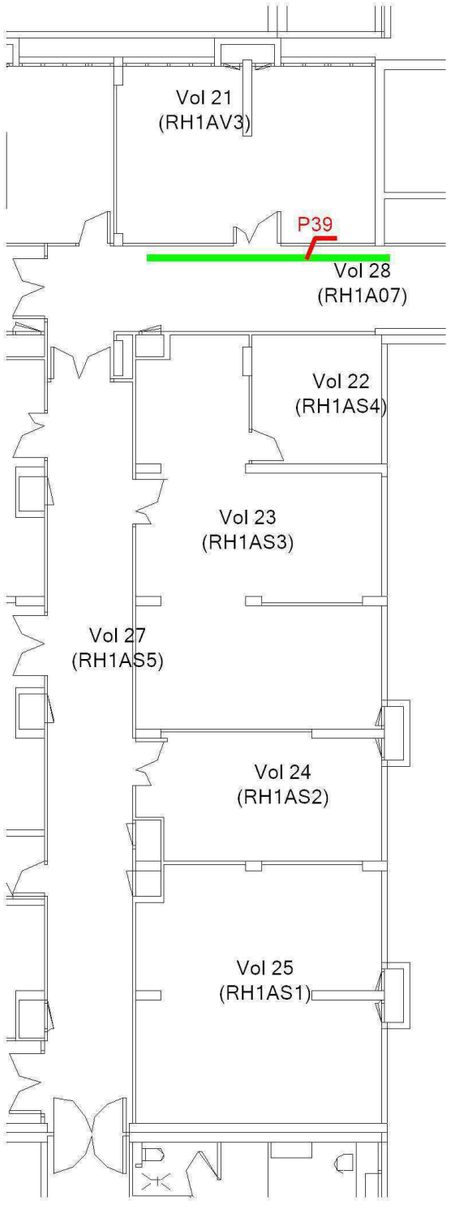
P39 : Enduits plâtre

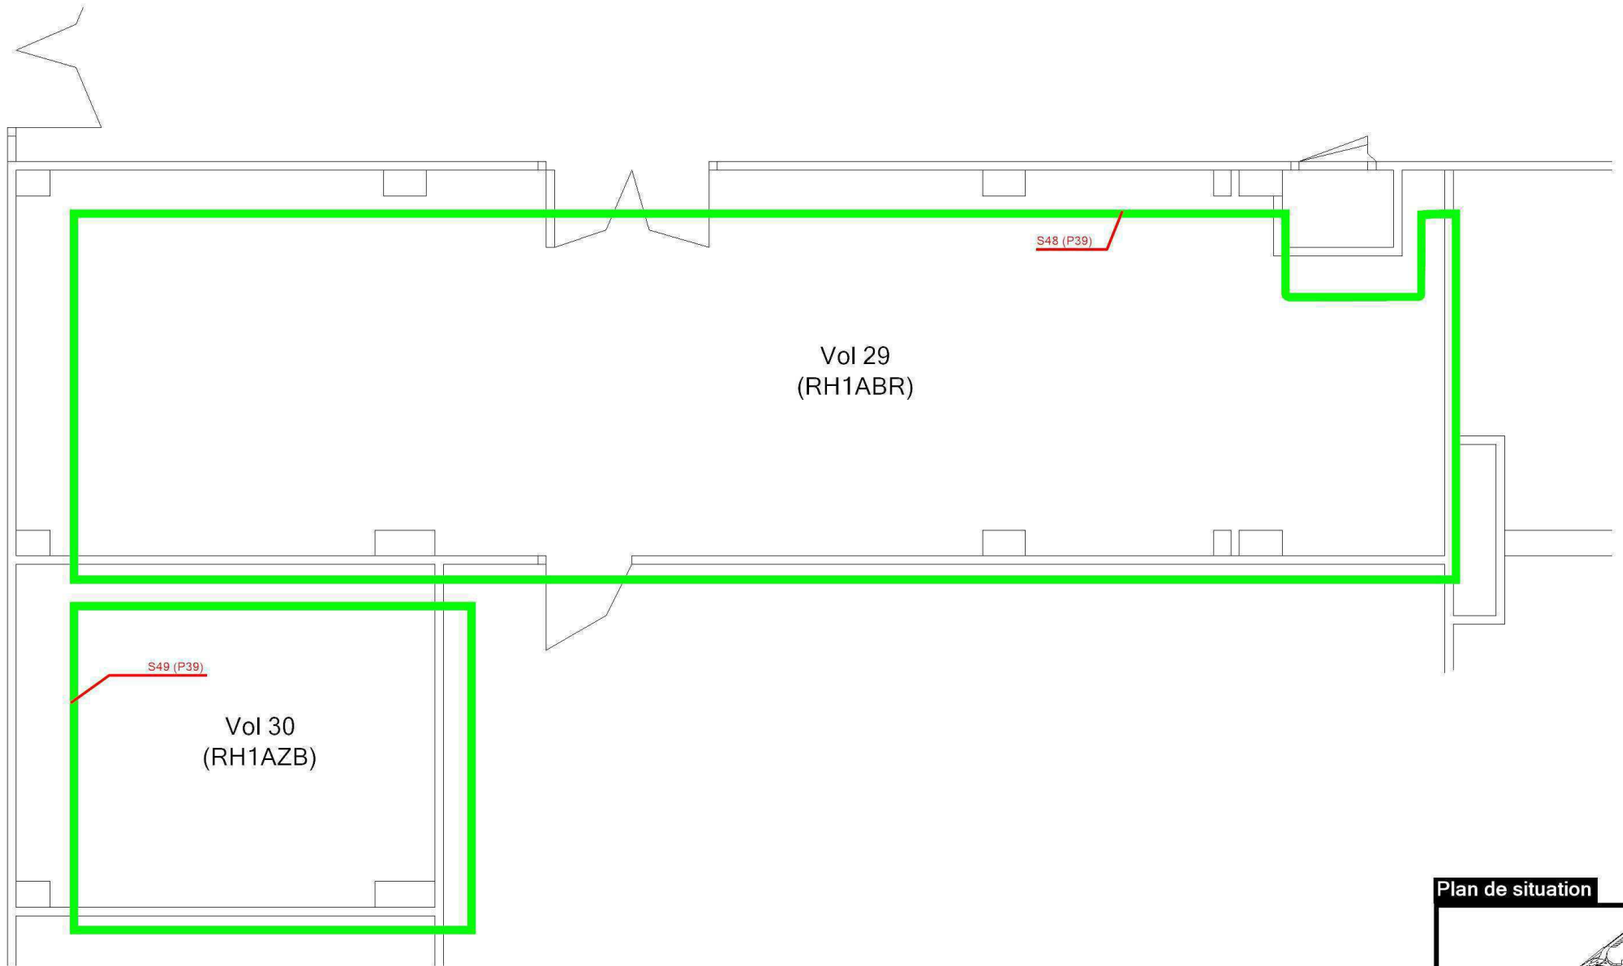
P39 : Enduits plâtre

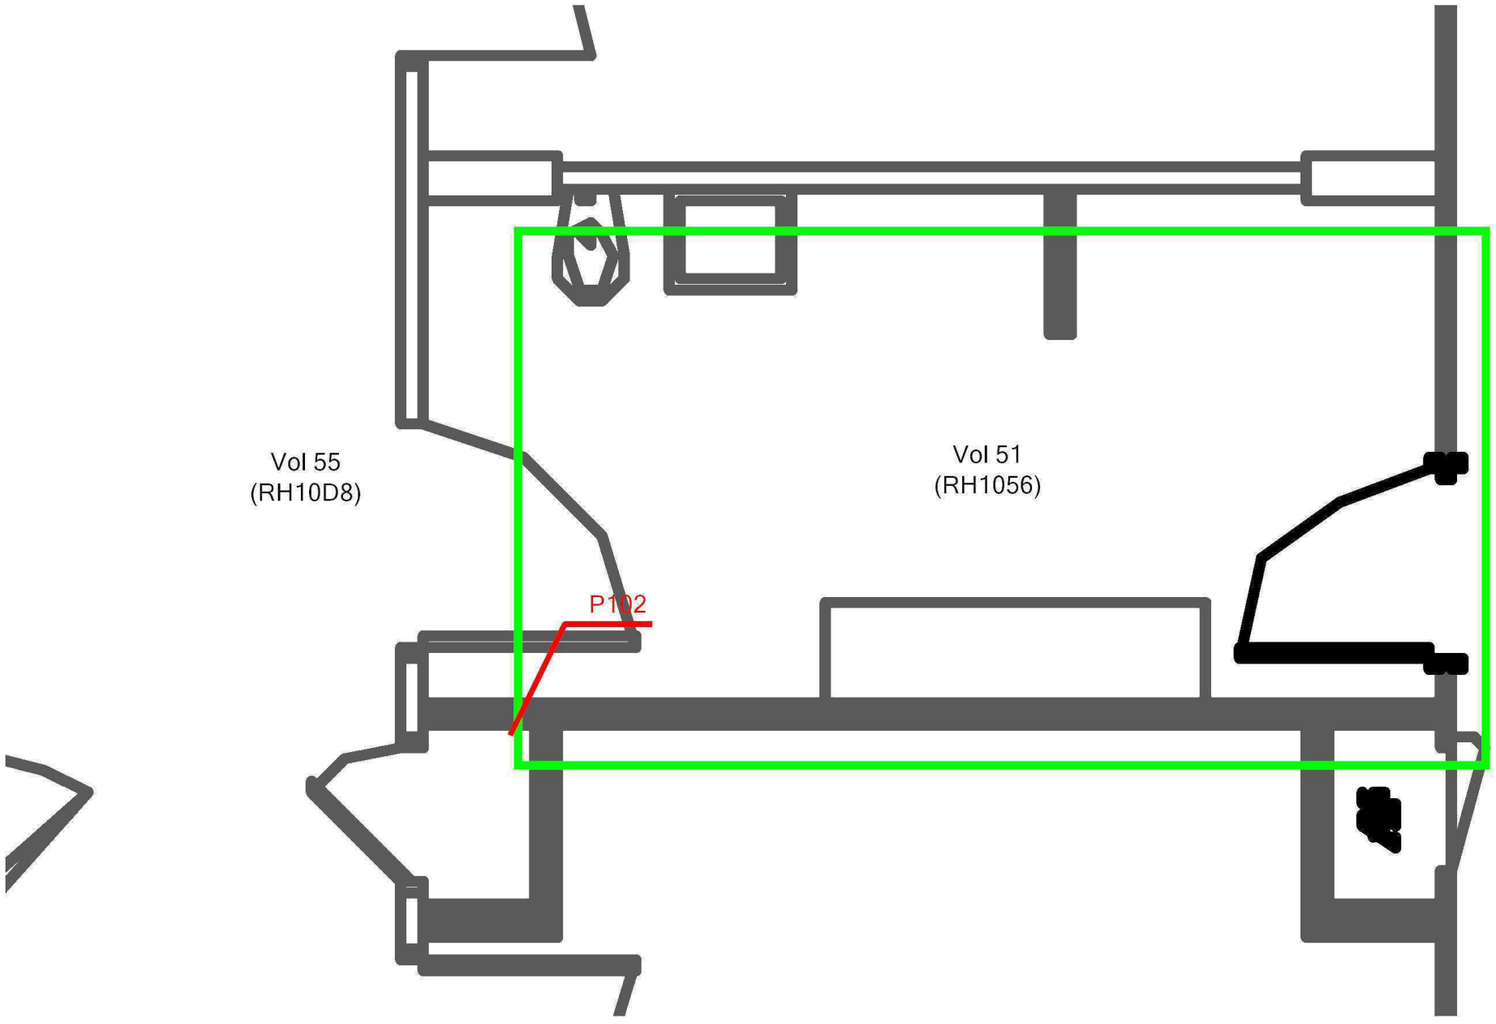
P102 : Colle de carrelage (plinthe)

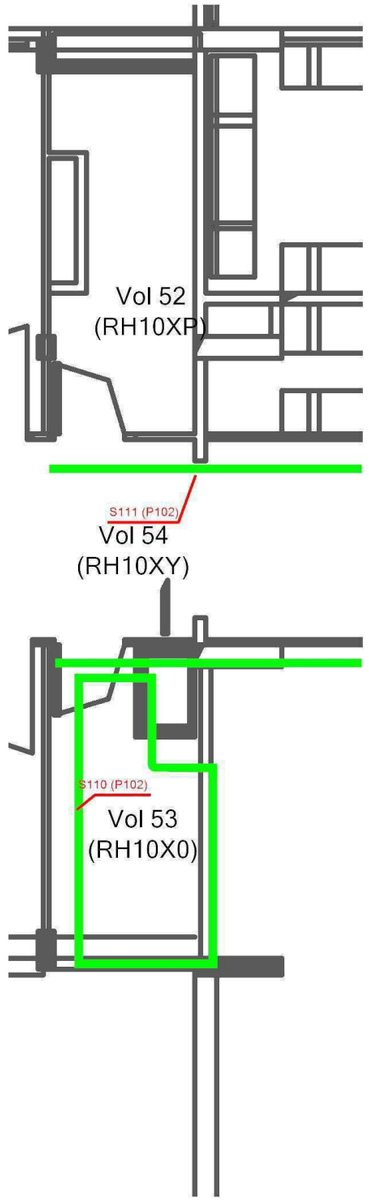
Légende	
	P102 : Colle de carrelage (plinthe)

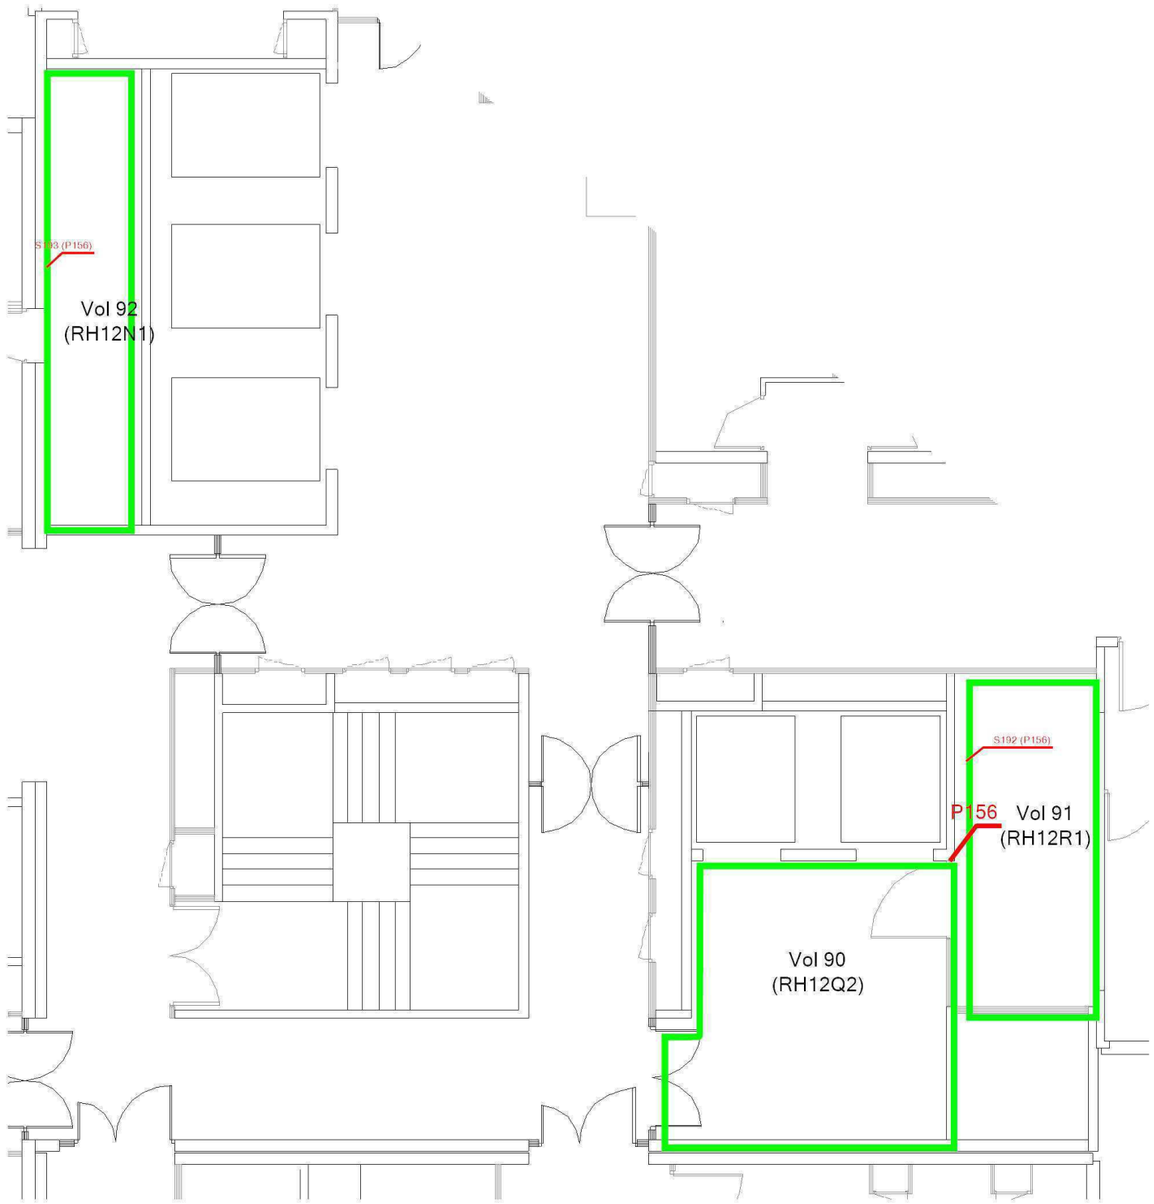
P156 : Colle de carrelage (plinthe)

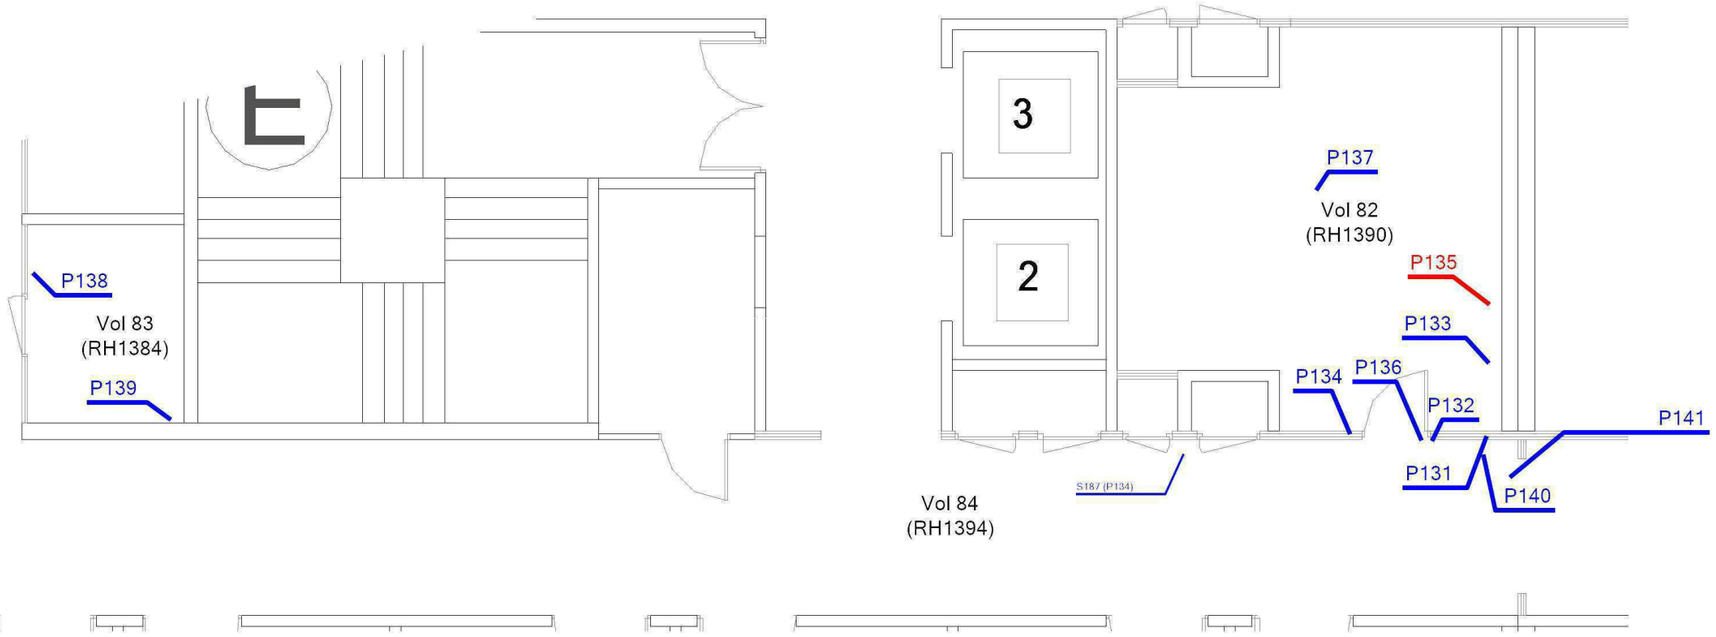
R+3 - PÉRIMÈTRE DINTERVENTION 2 - ACTIONS MENÉES

Légende	
	P135 : Enduits plâtre

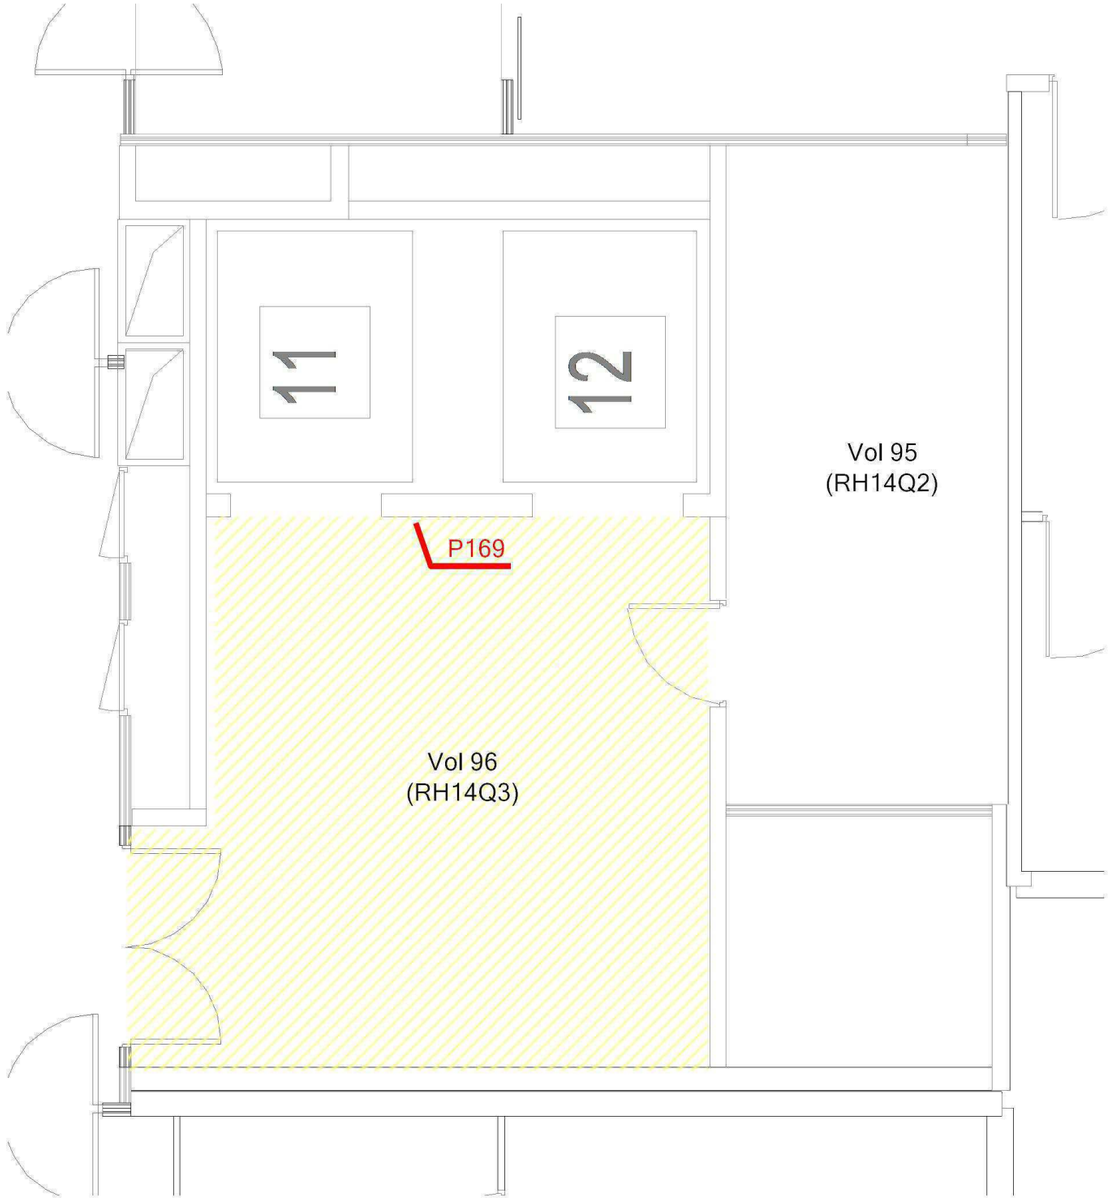
P169 : Colle polymère jaune non séparable + ragréage gris non séparable + matériau compact gris en faible quantité hétérogène non séparable

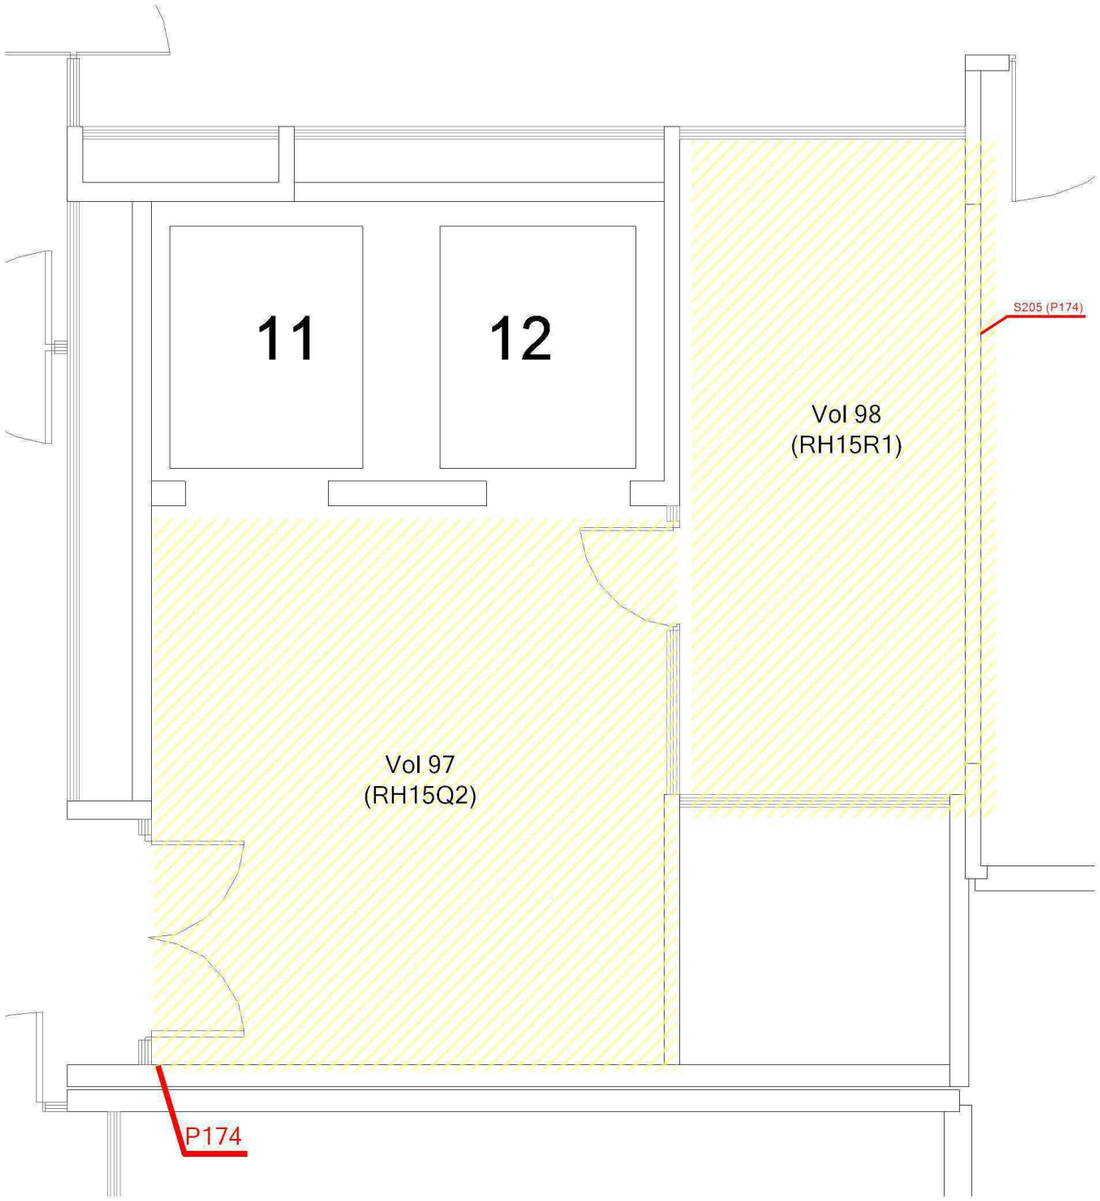
P174 : Colle polymère jaune non séparable + ragréage gris non séparable + colle bitumineuse noire

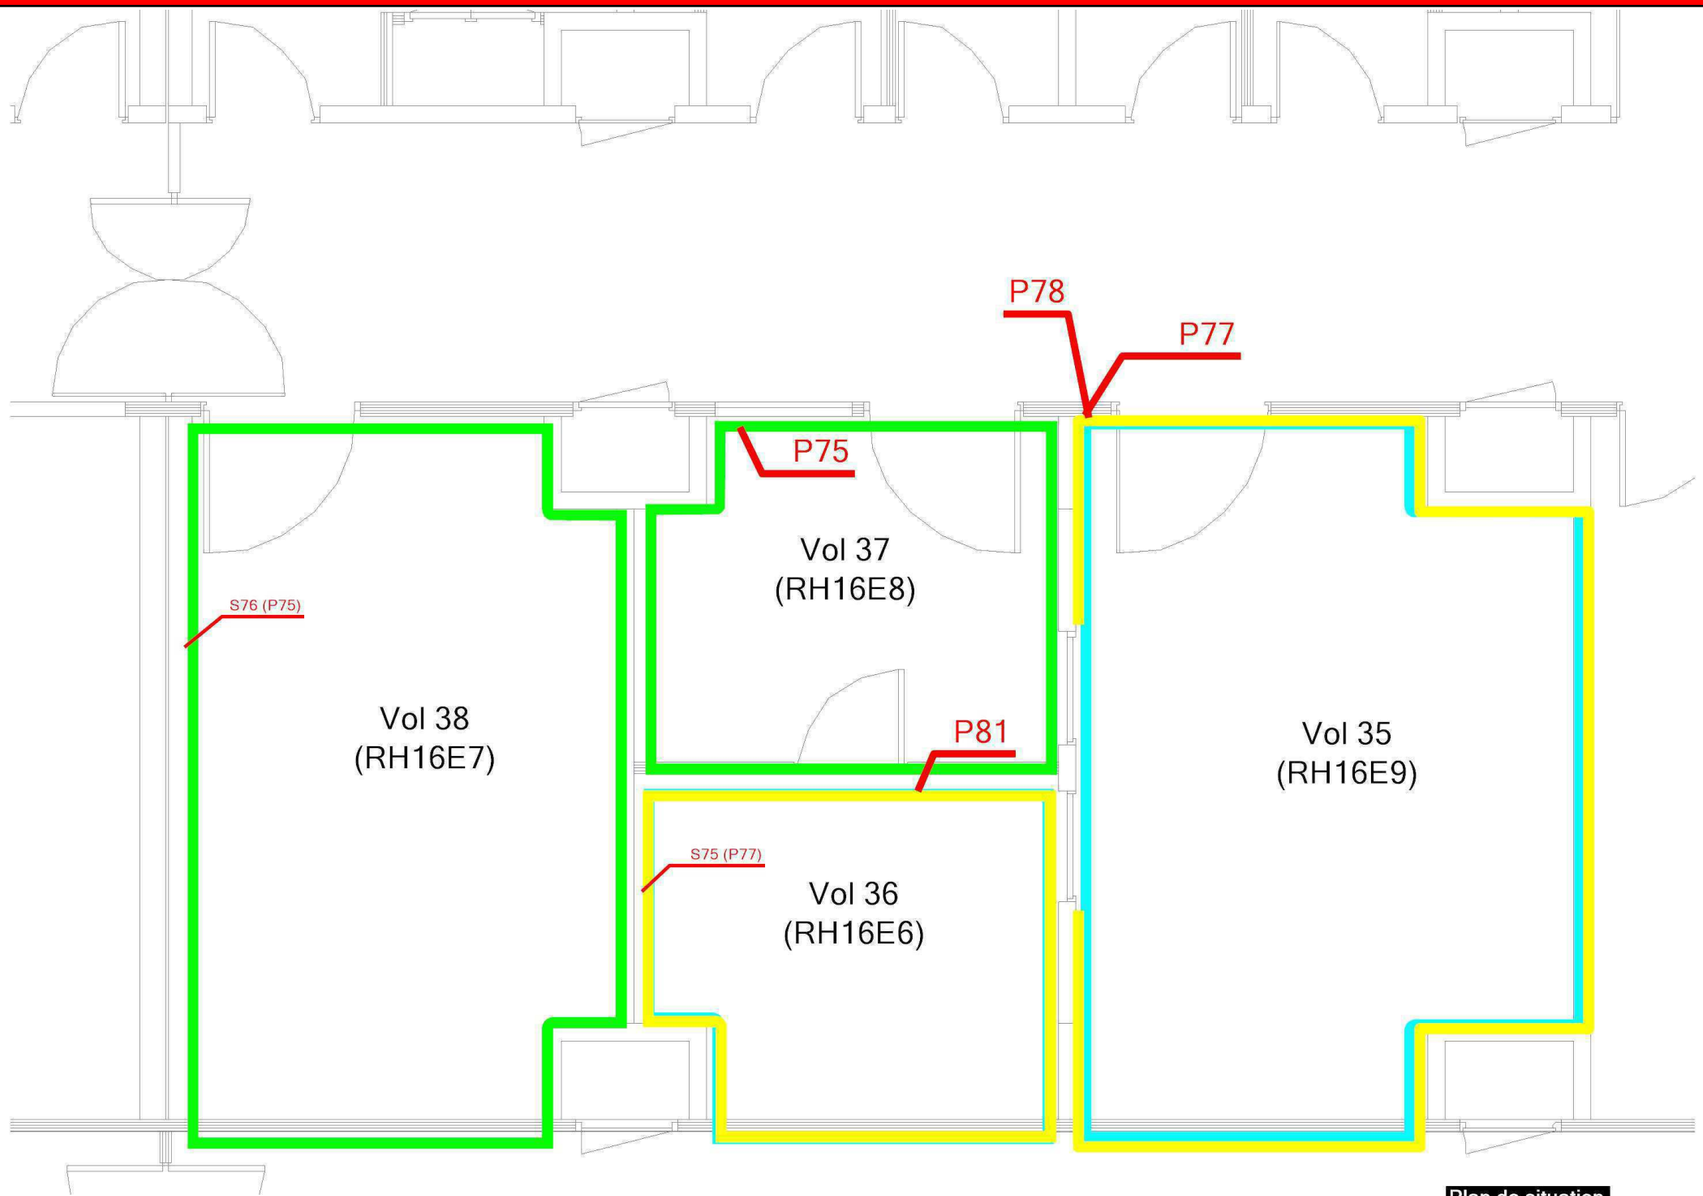
P81 : Colle beige
	P75 : Colle grise + peinture en faible quantité non séparable
	P77 : Colle blanche + couche plâtreuse blanche non séparable
	P78 : Colle beige + couche plâtreuse blanche non séparable

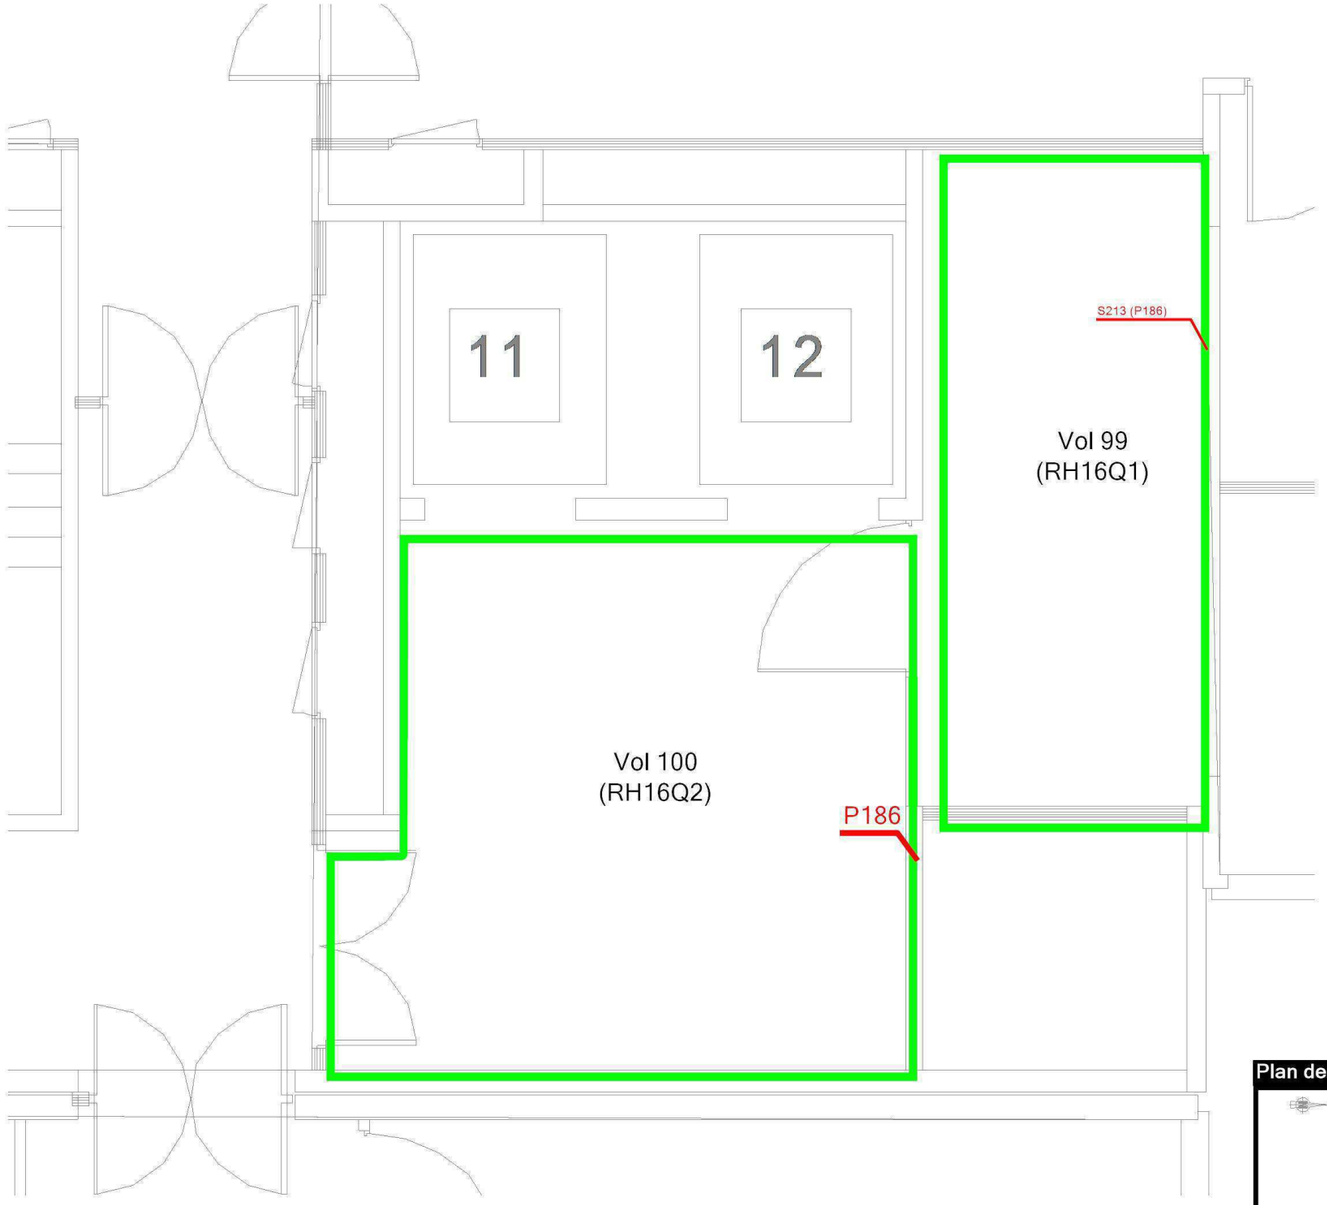
P186 : Colle de carrelage (plinthe)

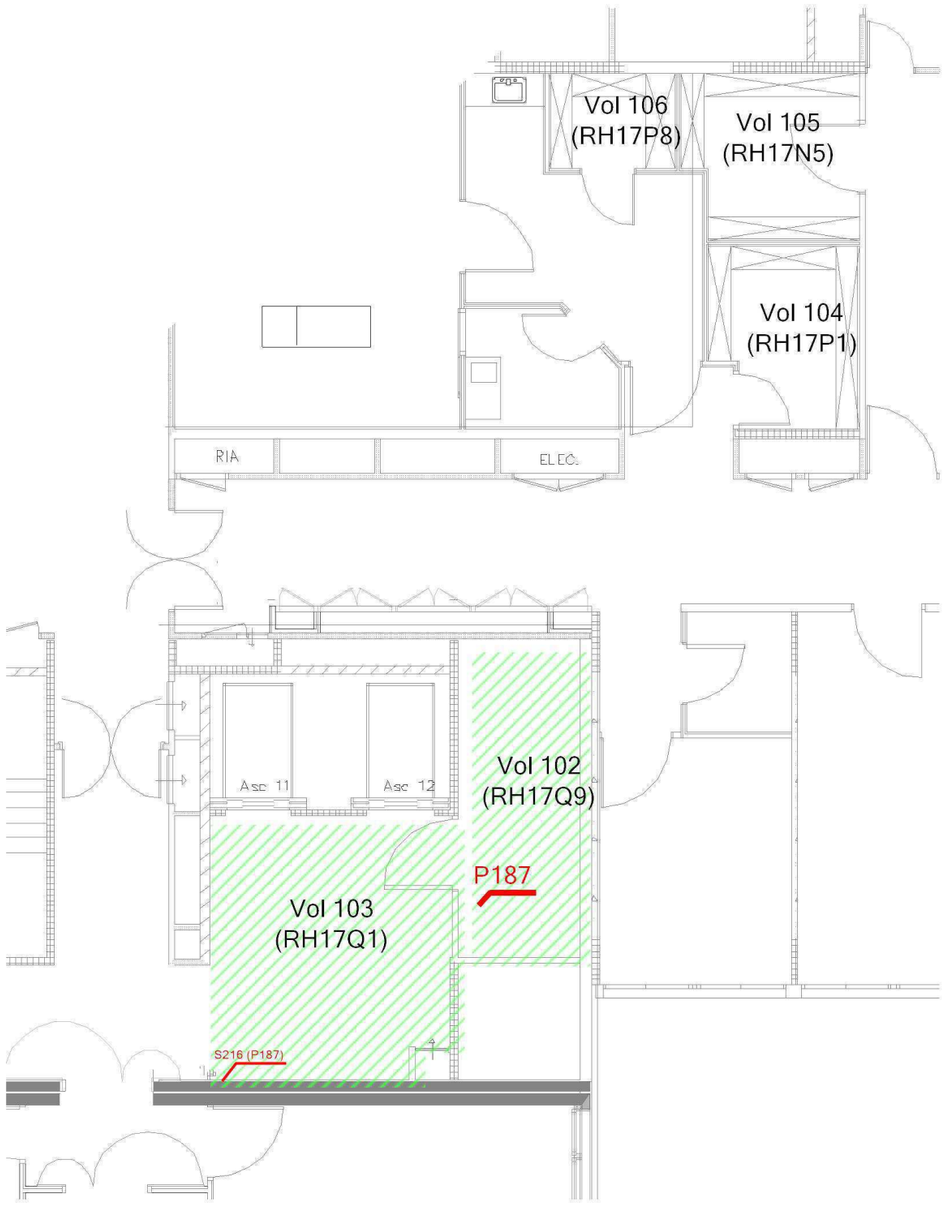
P187 : Colle polymère jaune non séparable + ragréage gris
