DOSSIER DE DIAGNOSTIC TECHNIQUE

Référence : 002ER848855-1
A communiquer pour toute correspondance
Réalisé le : 04/11/2024
Reférence mandataire : Bibliothèque Lafayette

Bibliothèque Lafayette
1 BOULEVARD LAFAYETTE
63000 CLERMONT-FERRAND

Rapport de repérage des matériaux et produits contenant de l'amiante avant réalisation de travaux dans un immeuble bâti

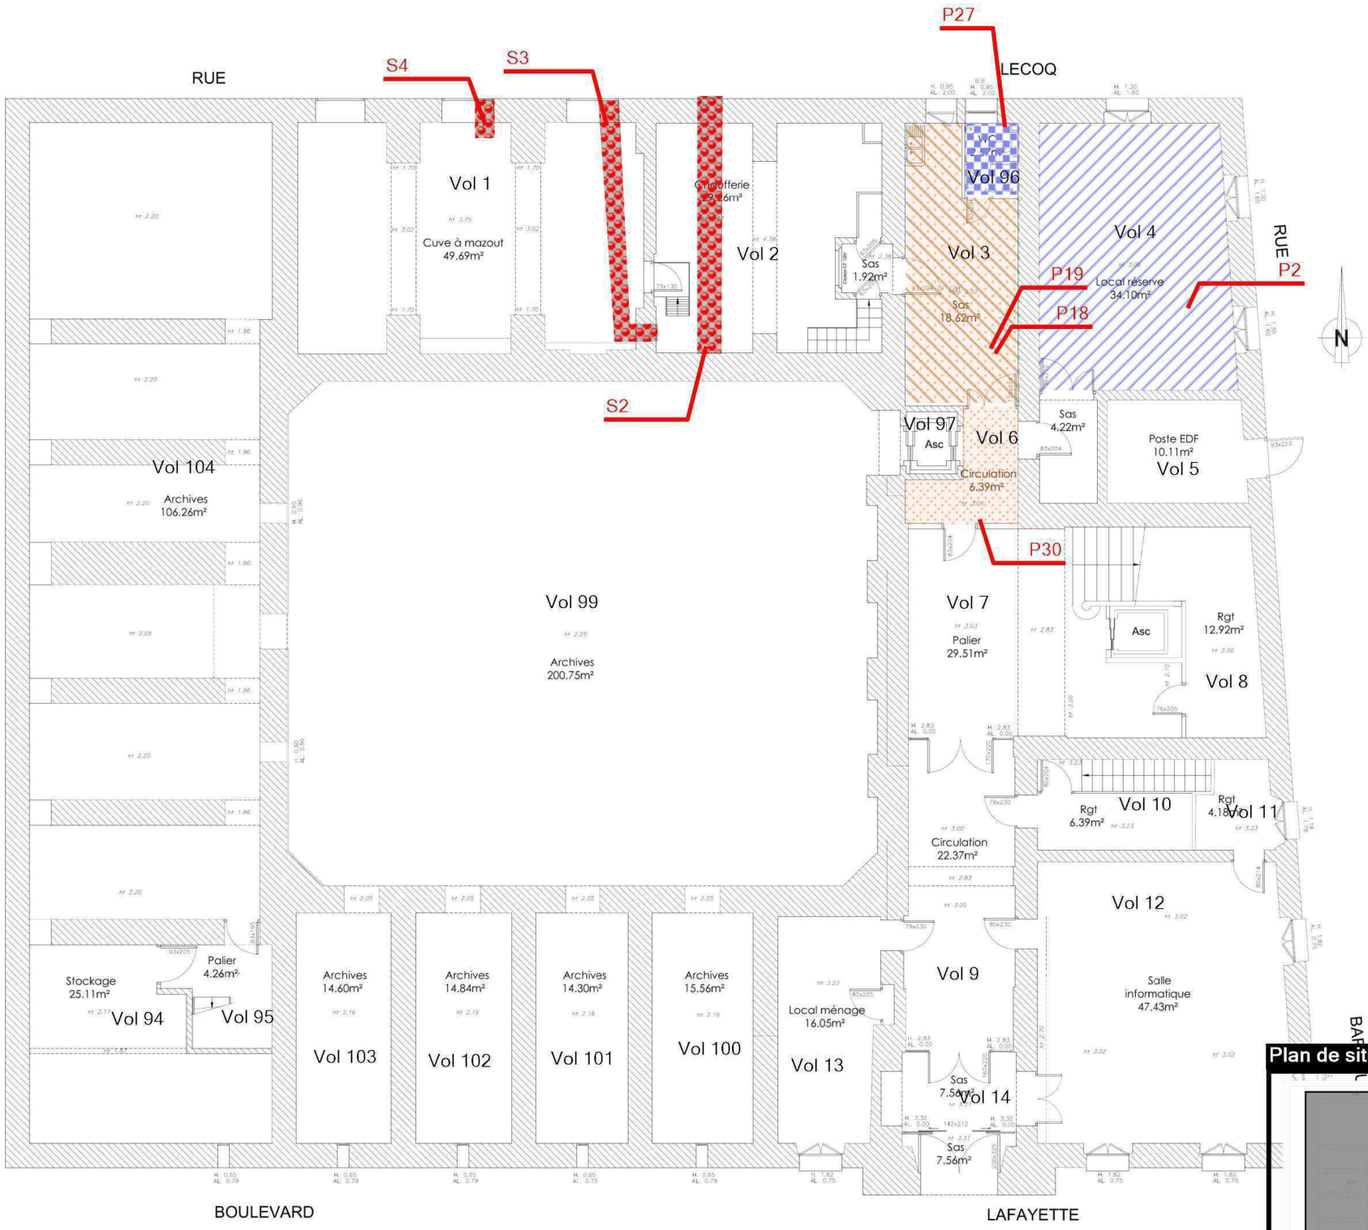
RDC - ZOOM 1 - MPCA TOUTES CATÉGORIES CONFONDUES

S2: Conduit en fibres-ciment
	S3: Conduit en fibres-ciment
	P30 : Colle bitumeuse
	P19 : Colle bitumeuse
	S4: Conduit en fibres-ciment
	P27 : Colles de revêtement de sol
	P2 : Dalles plastiques
	P18 : Ragréage

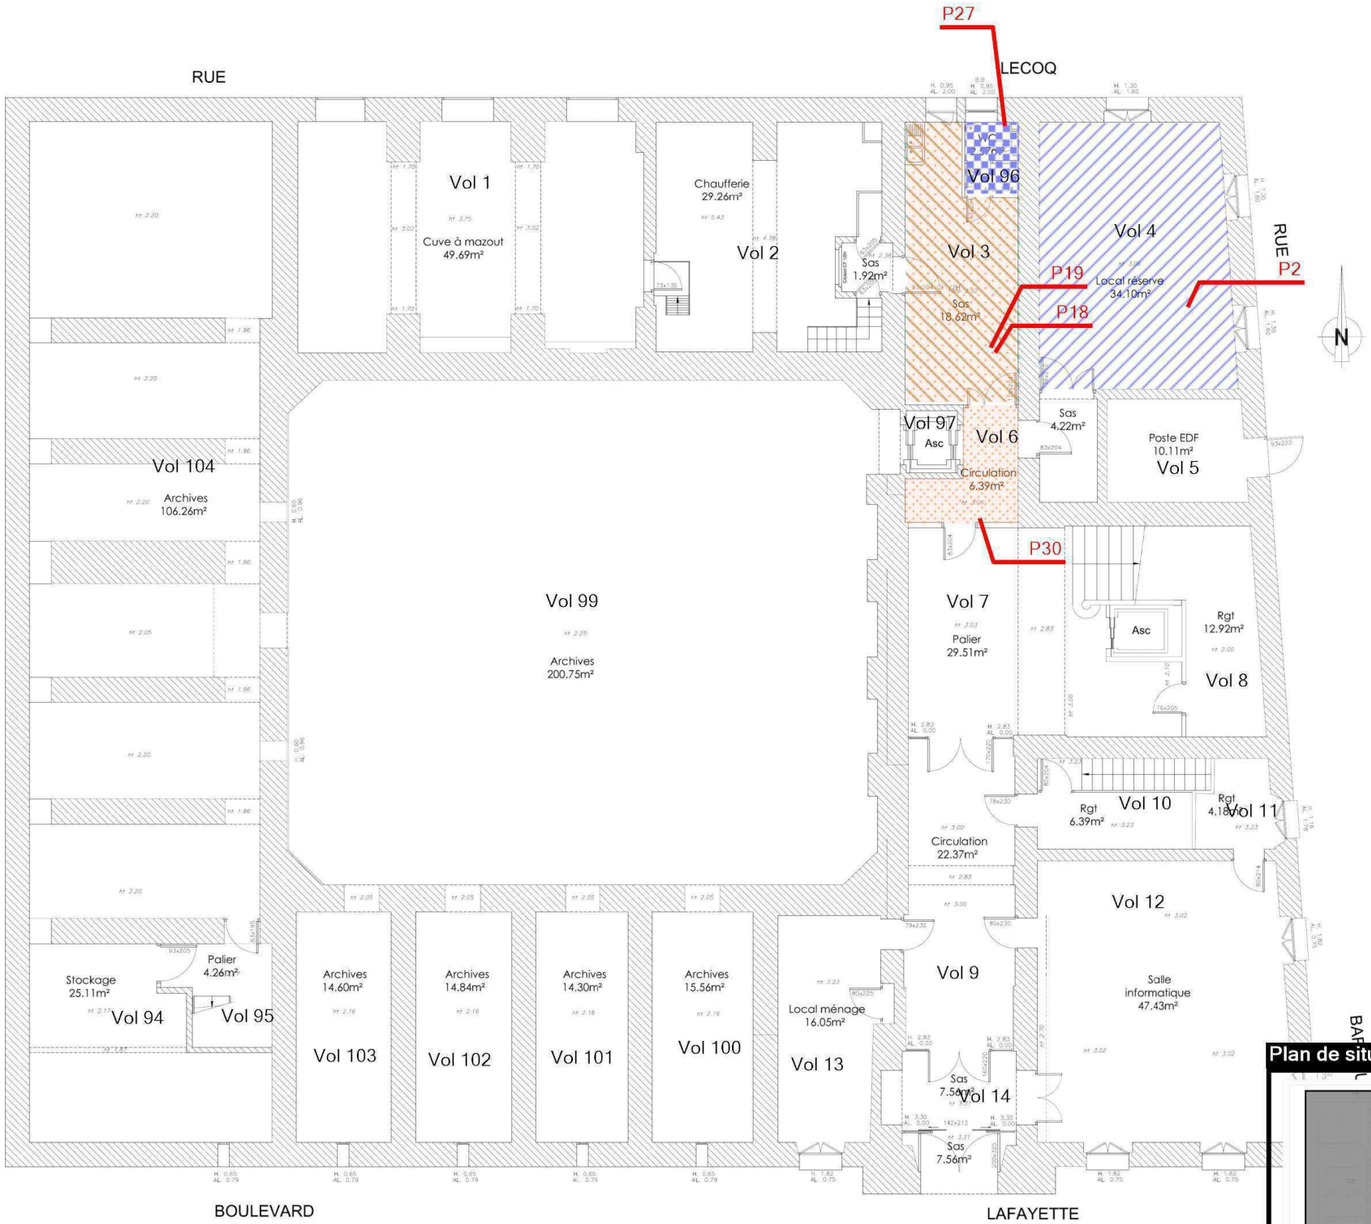
RDC - ZOOM 1 - MPCA REVÊTEMENT DE SOL

P30 : Colle bitumeuse
	P19 : Colle bitumeuse
	P27 : Colles de revêtement de sol
	P2 : Dalles plastiques
	P18 : Ragréage

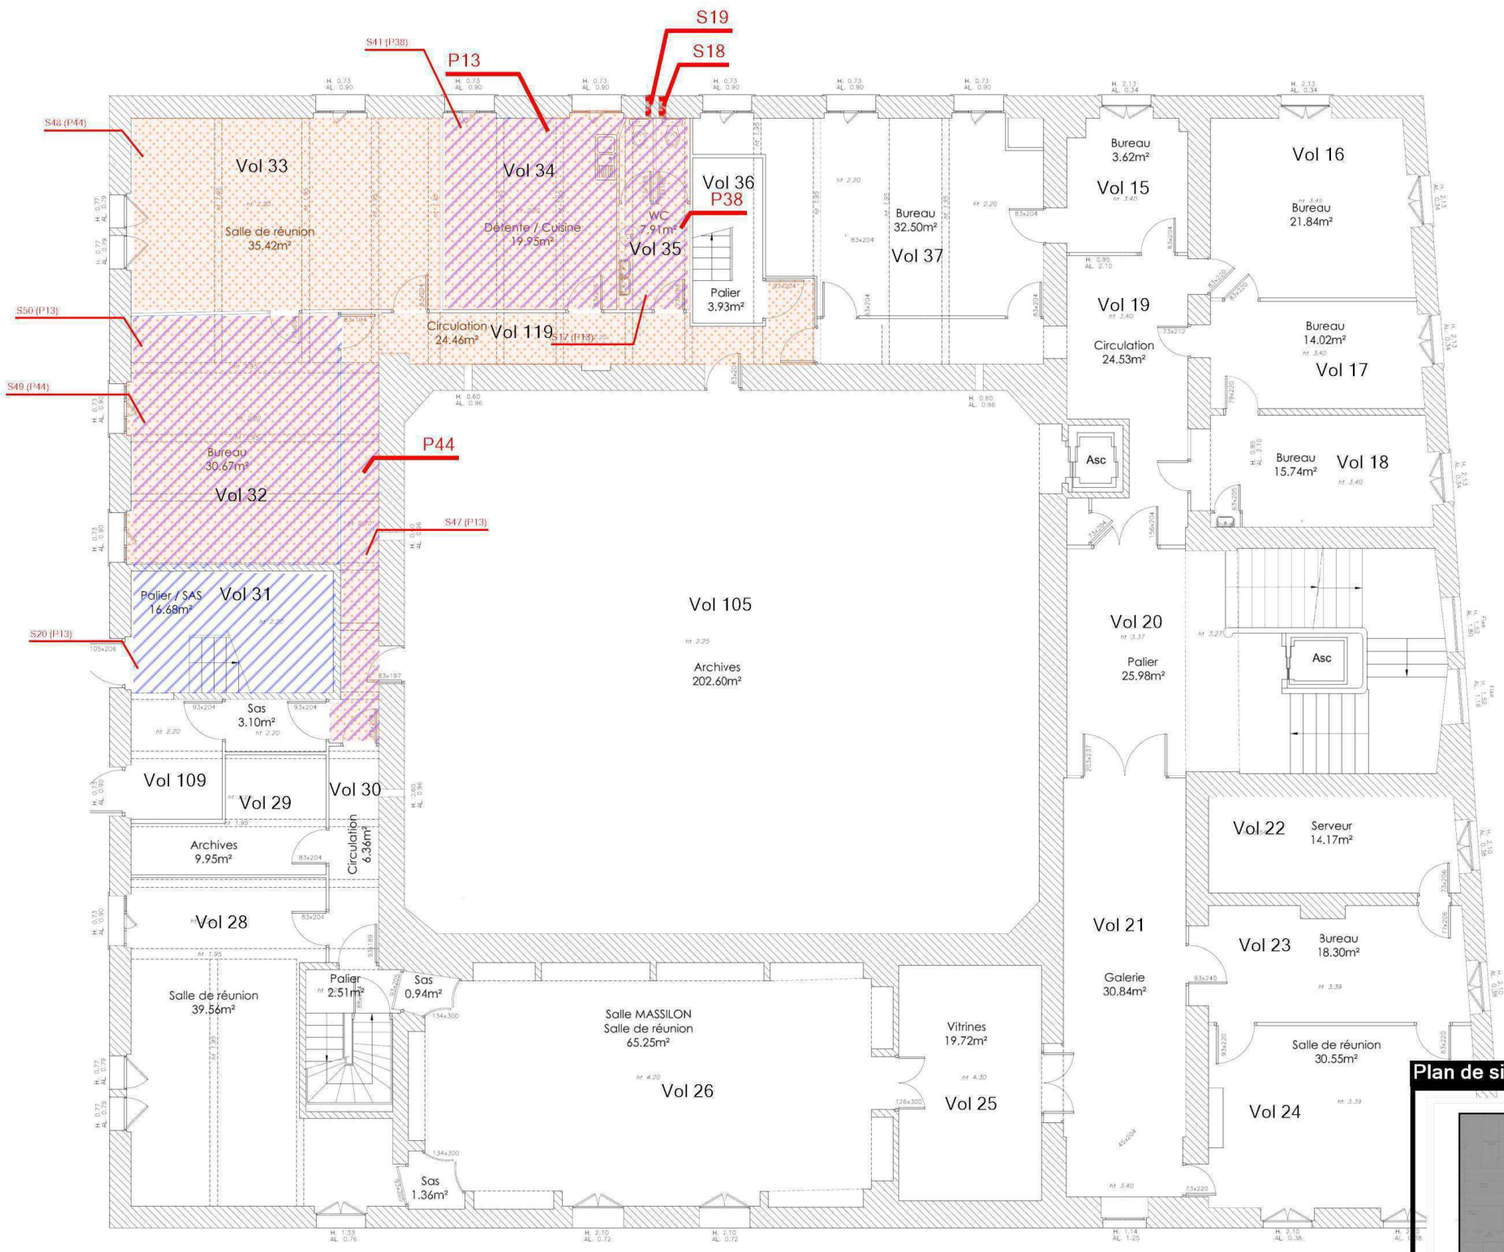
R+1 - ZOOM 1 - MPCA TOUTES CATÉGORIES CONFONDUES

P44 : Colle bitumeuse
	P38 : Colle bitumeuse
	P13 : Dalles plastiques
	S19: Conduit en fibres-ciment
	S18: Conduit en fibres-ciment

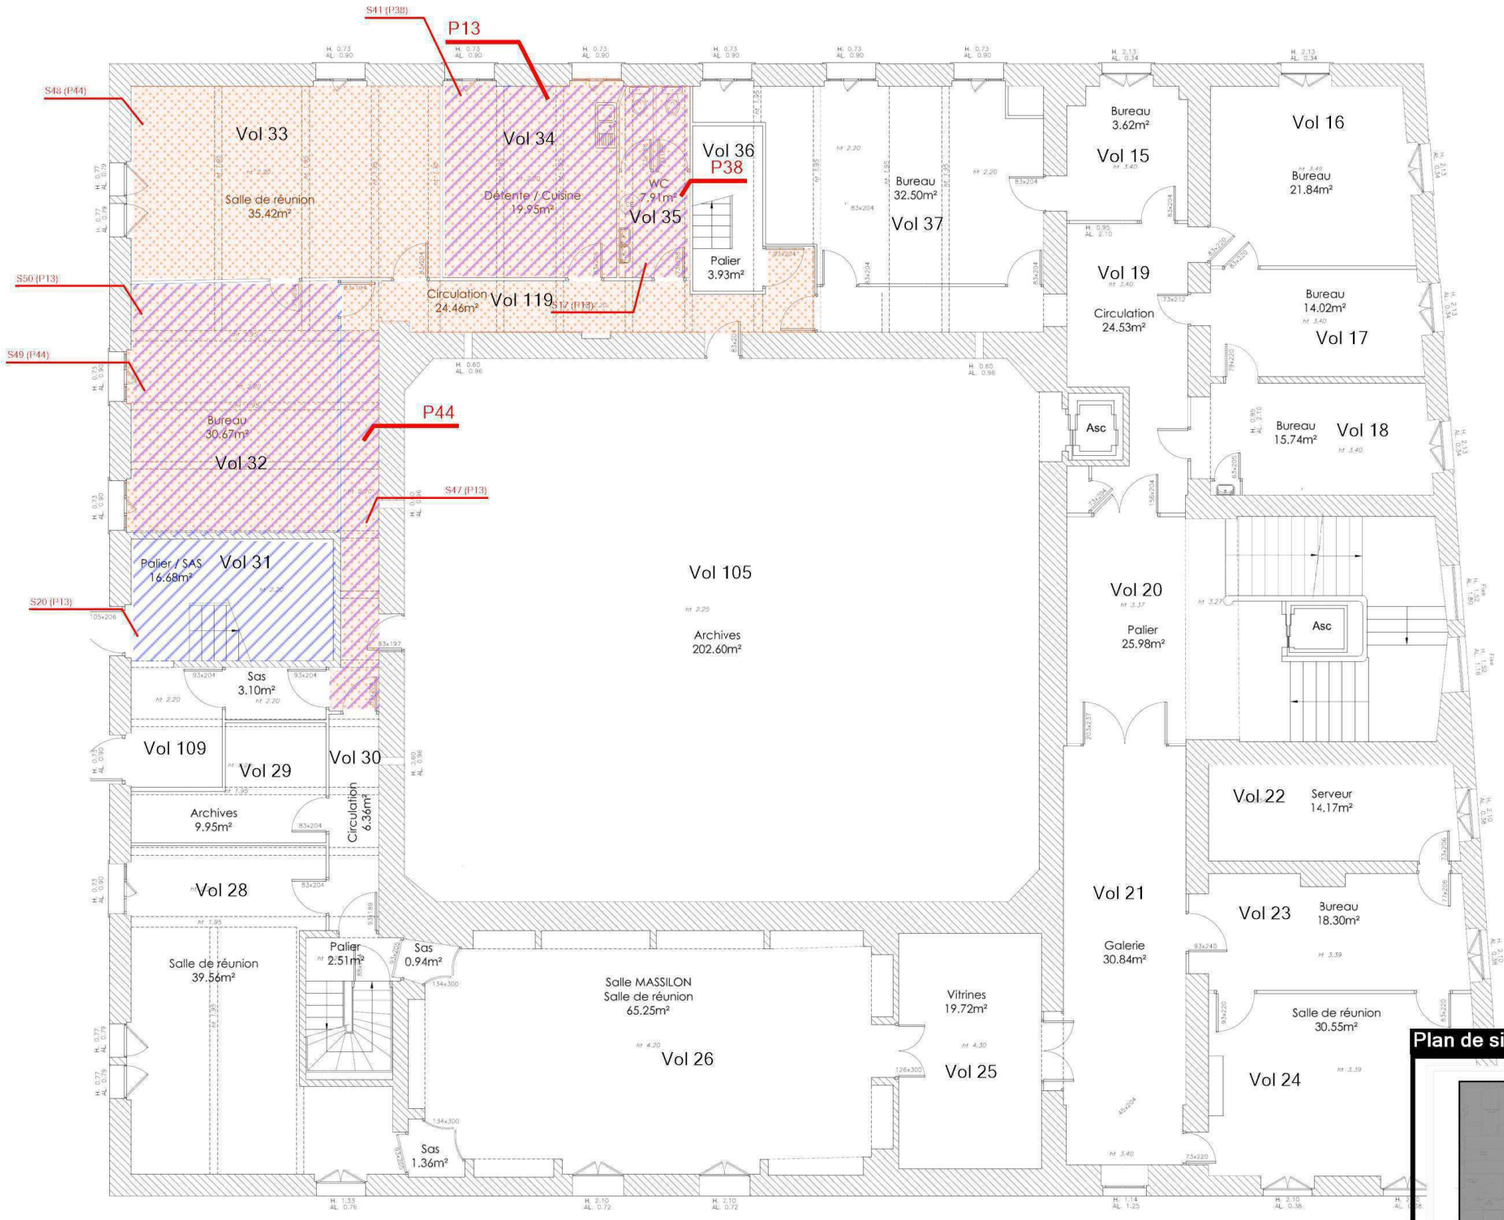
R+1 - ZOOM 1 - MPCA REVÊTEMENT DE SOL

P44 : Colle bitumeuse
	P38 : Colle bitumeuse
	P13 : Dalles plastiques

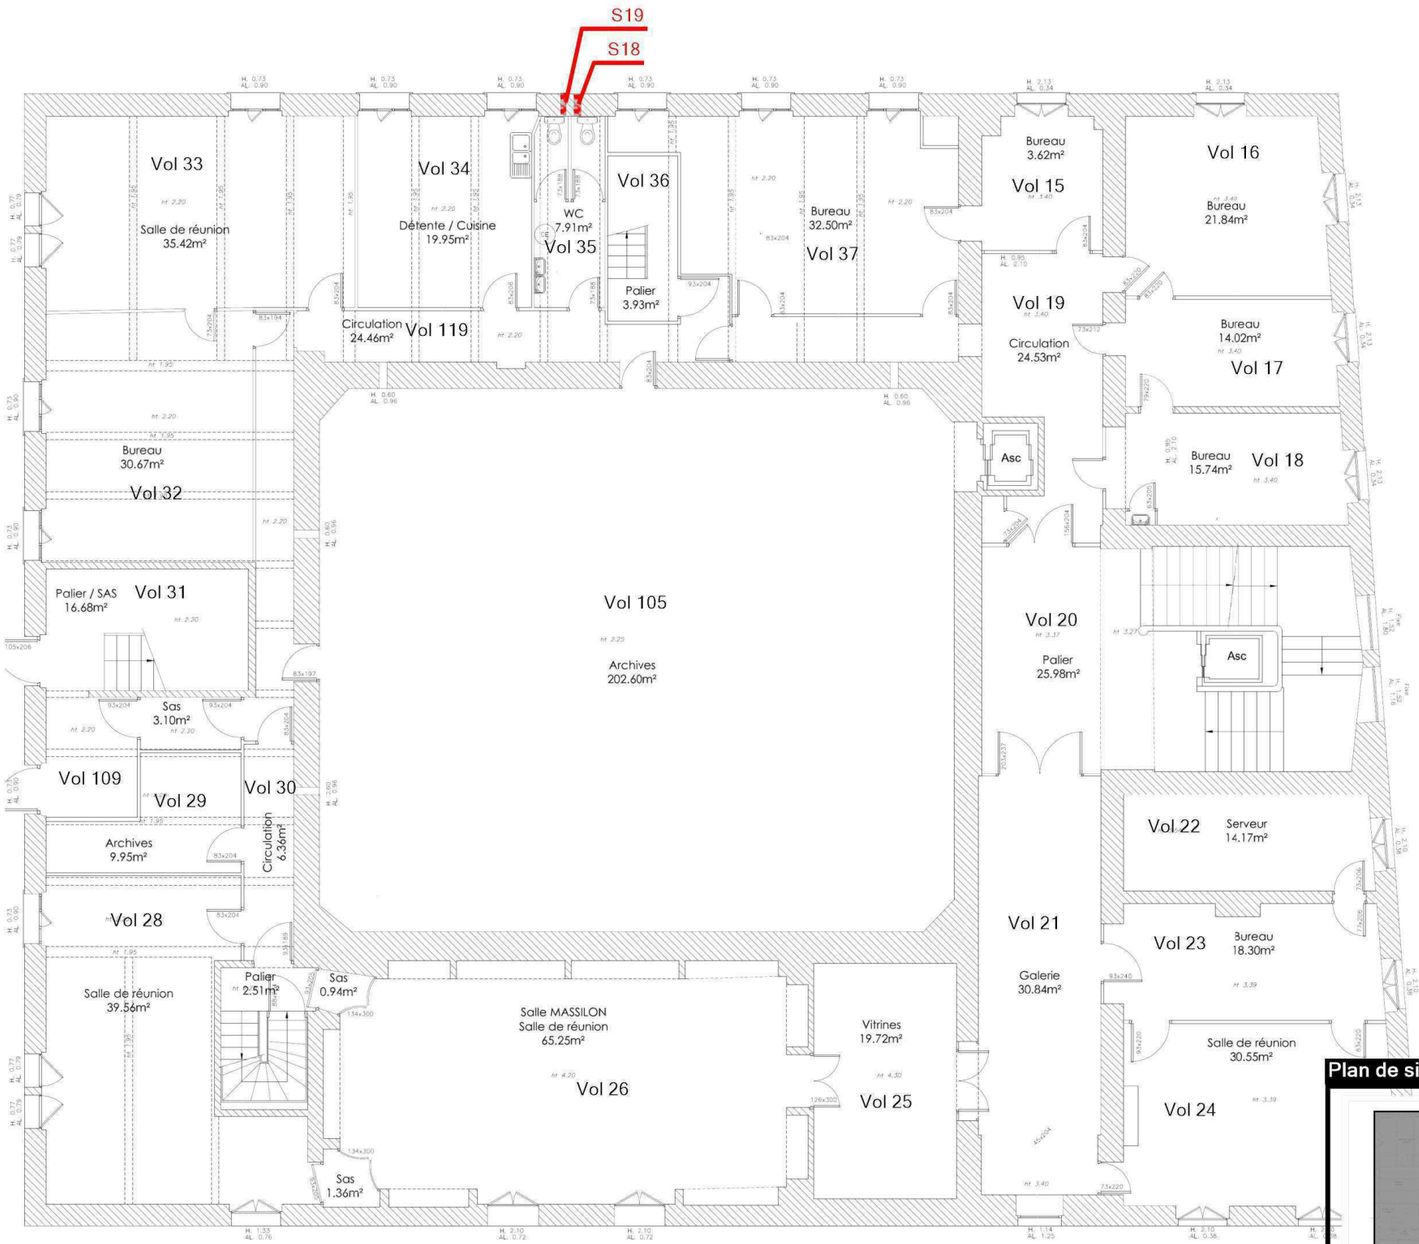
R+1 - ZOOM 1 - MPCA CONDUITS, CANALISATIONS ET ÉQUIPEMENTS

S19: Conduit en fibres-ciment
	S18: Conduit en fibres-ciment

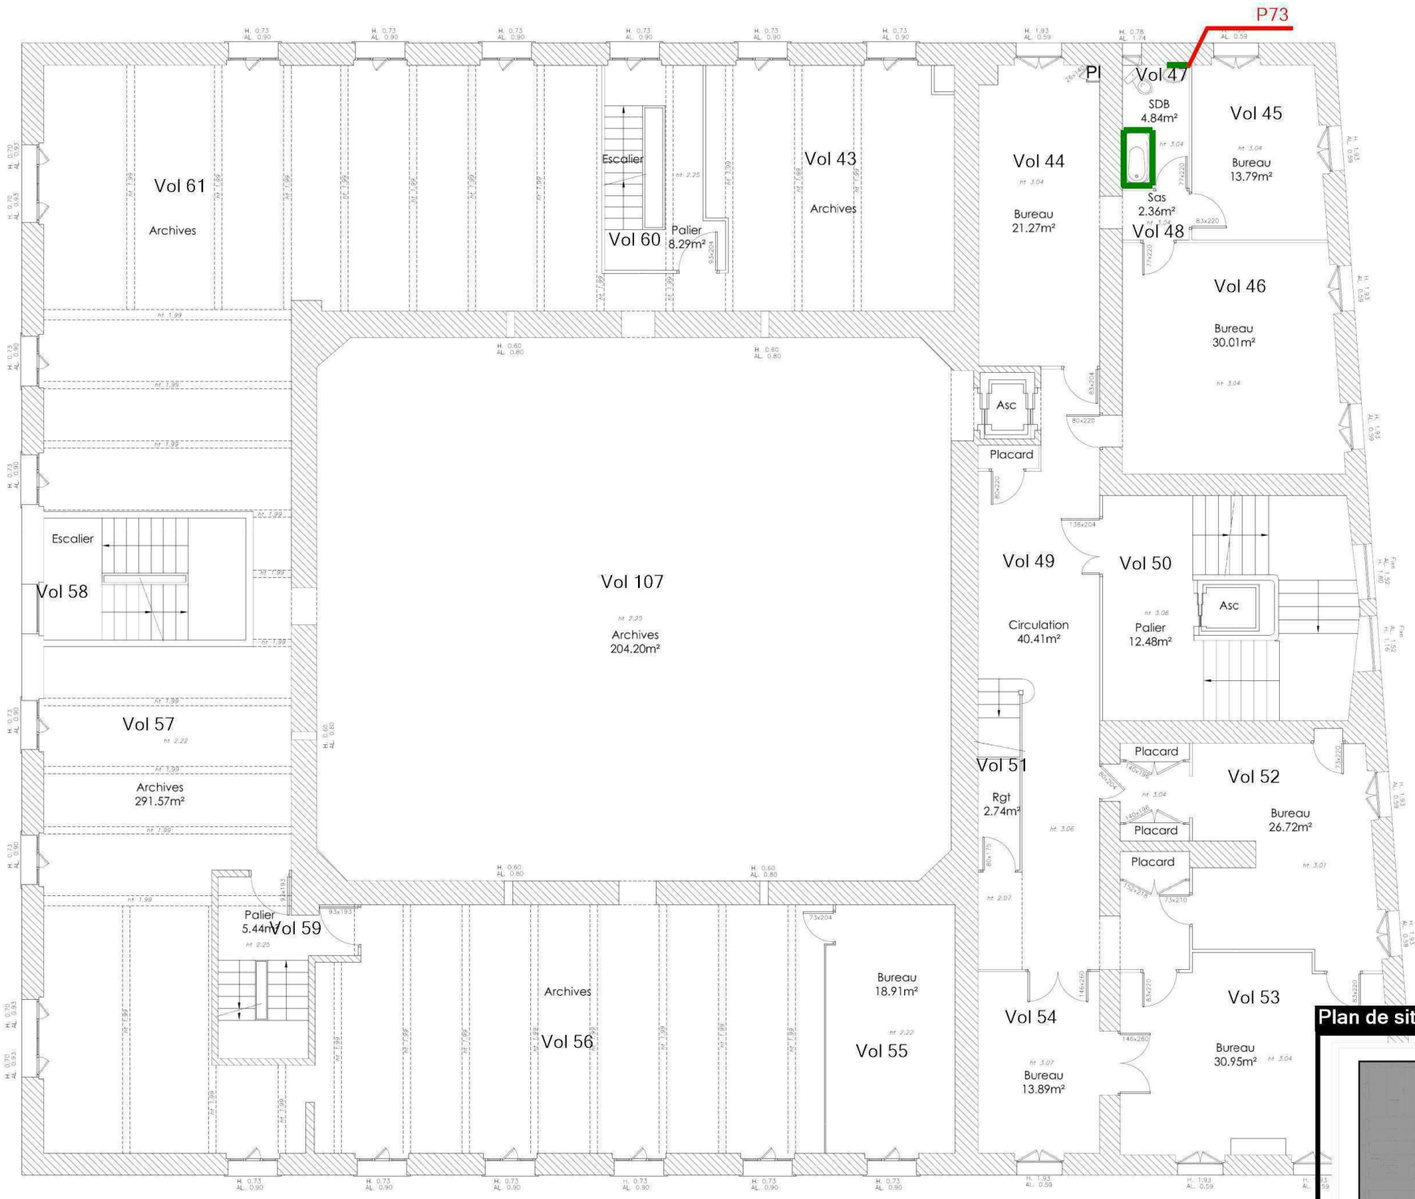
R+3 - ZOOM 1 - MPCA REVÊTEMENT DE MUR

P73 : Colle de carrelage (faïence)

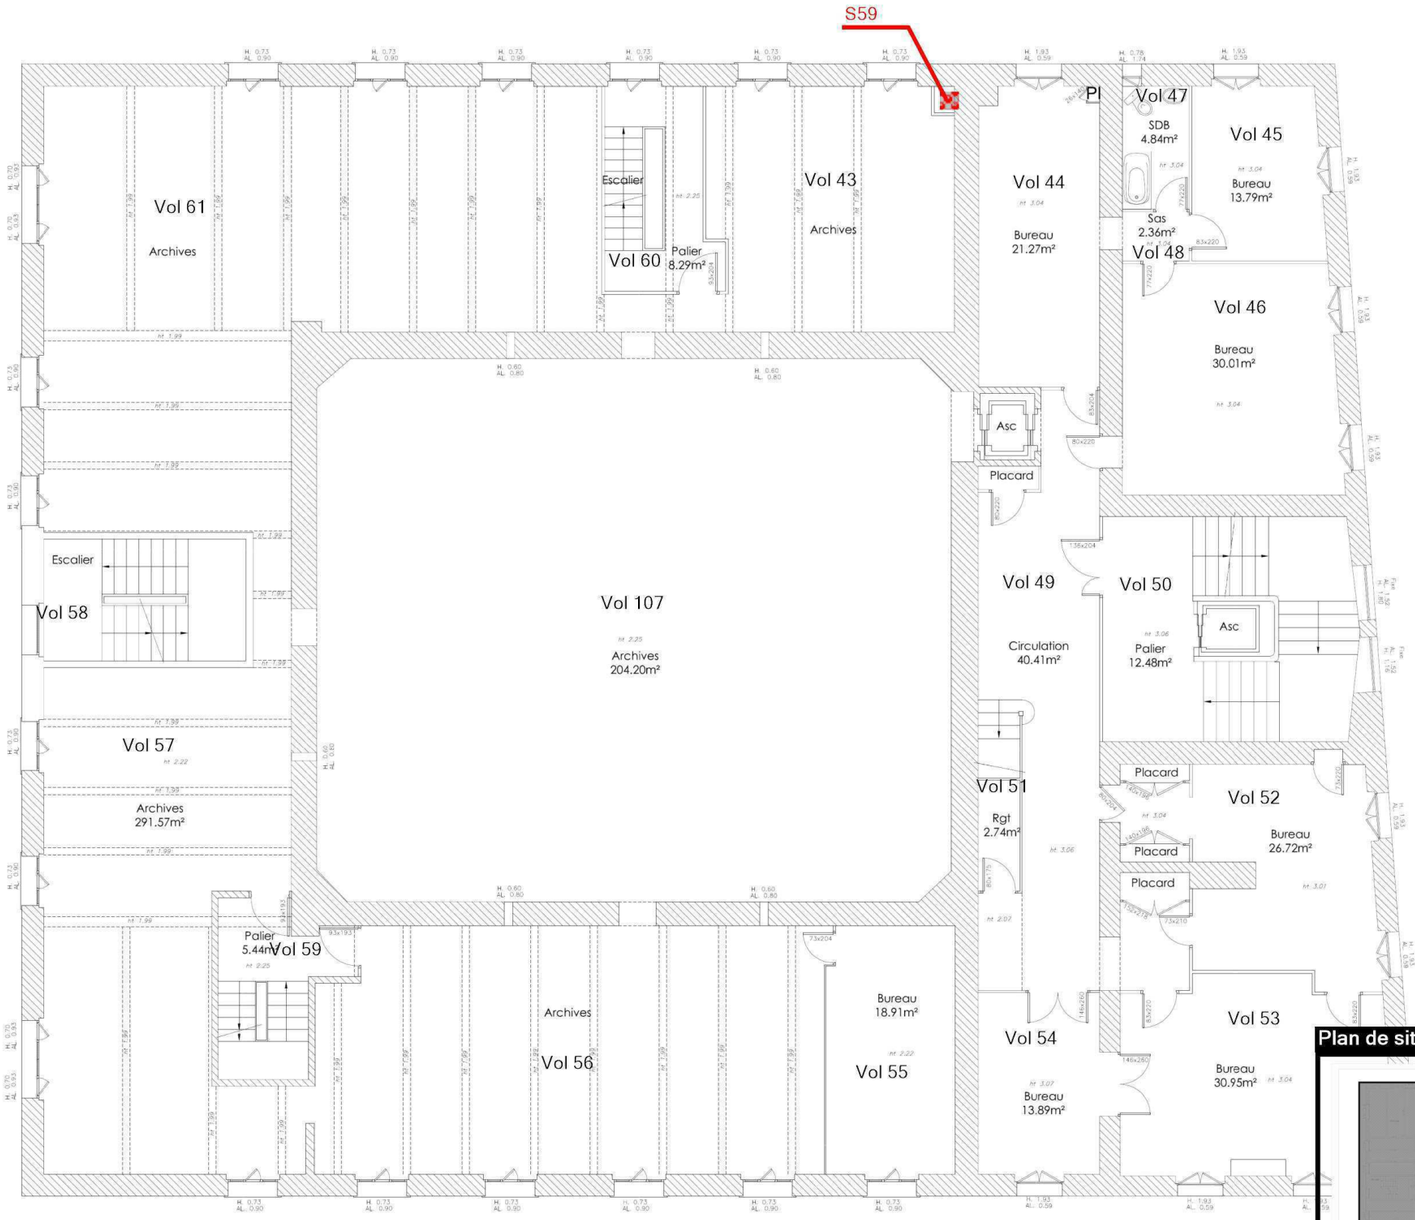
R+3 - ZOOM 1 - MPCA CONDUITS, CANALISATIONS ET ÉQUIPEMENTS

S59: Conduit en fibres-ciment

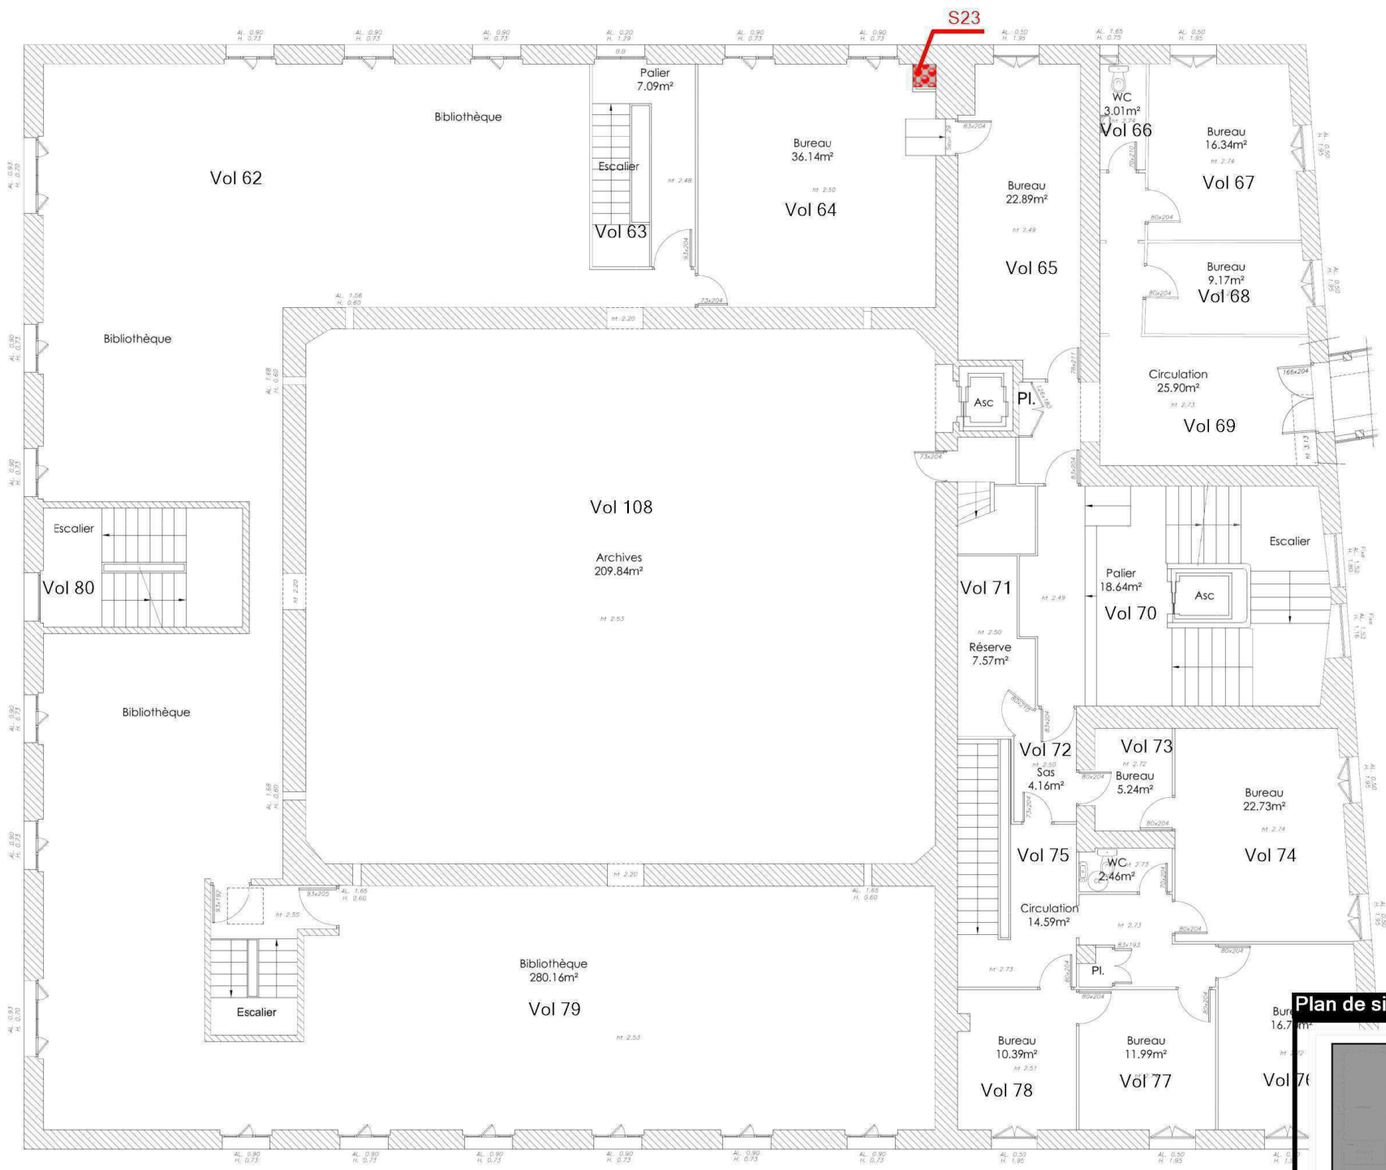
R+4 - ZOOM 1 - MPCA TOUTES CATÉGORIES CONFONDUES

S23: Conduit en fibres-ciment

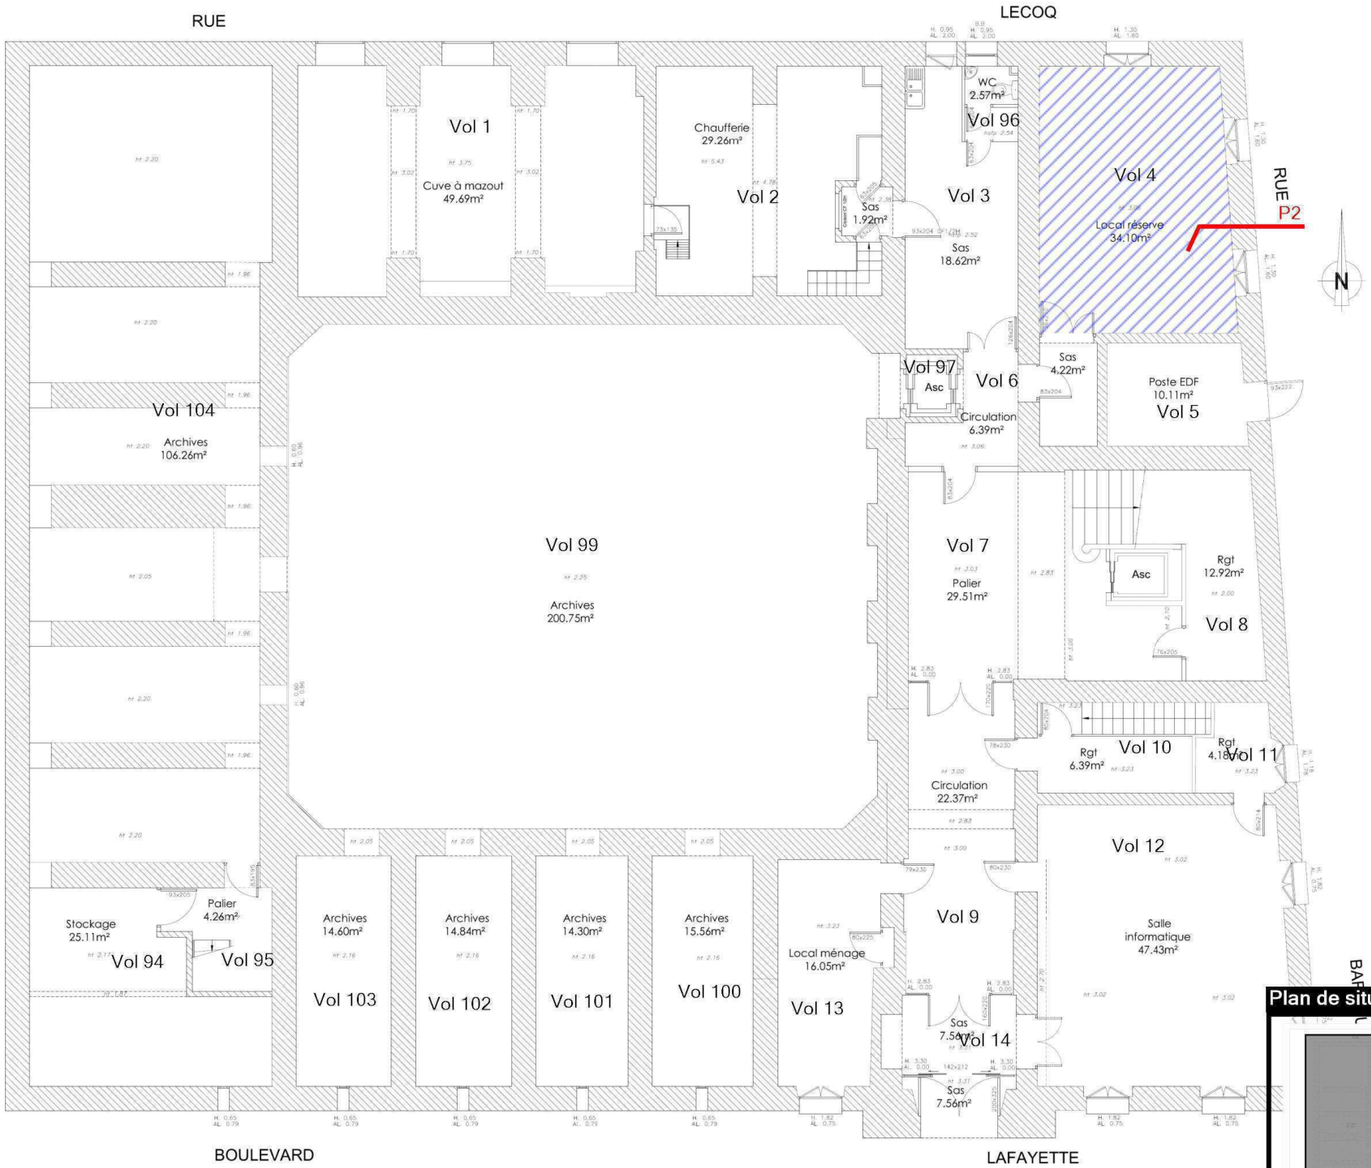
RDC - ZOOM 1 - MPCA REVÊTEMENT DE SOL

P2 : Dalles plastiques

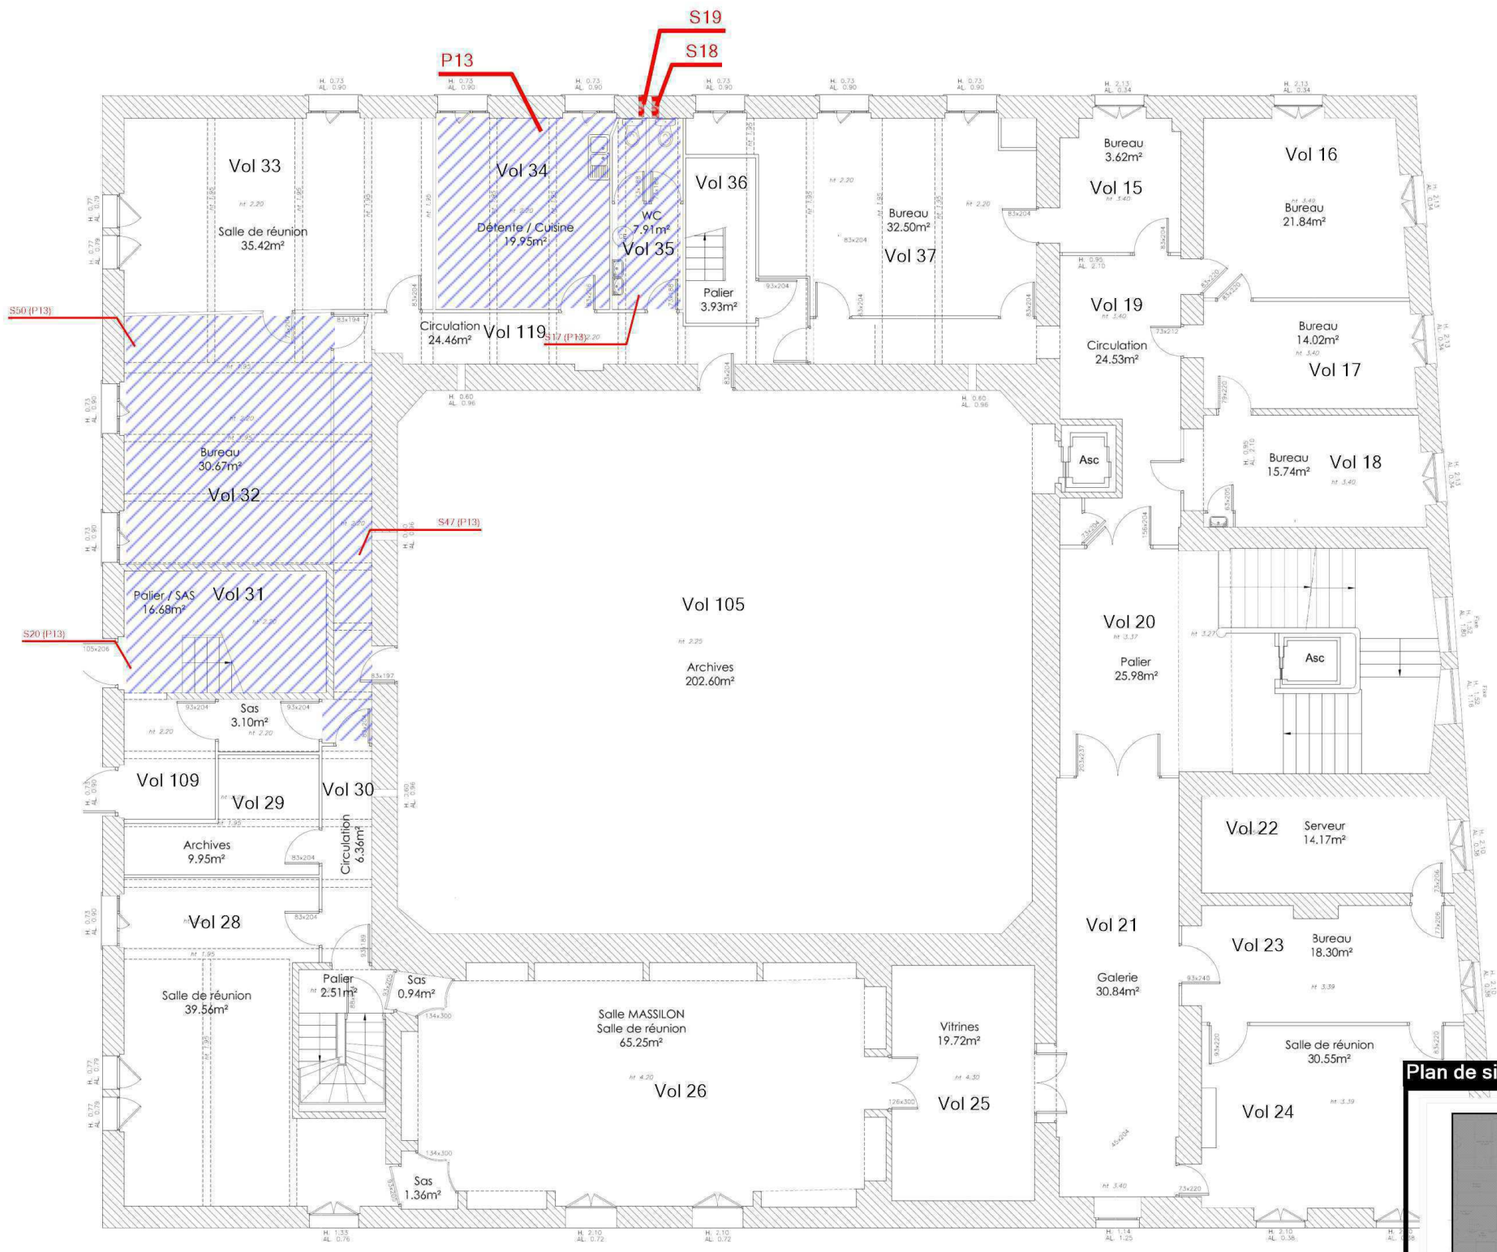
R+1 - ZOOM 1 - MPCA TOUTES CATÉGORIES CONFONDUES

P13 : Dalles plastiques
	S19: Conduit en fibres-ciment
	S18: Conduit en fibres-ciment

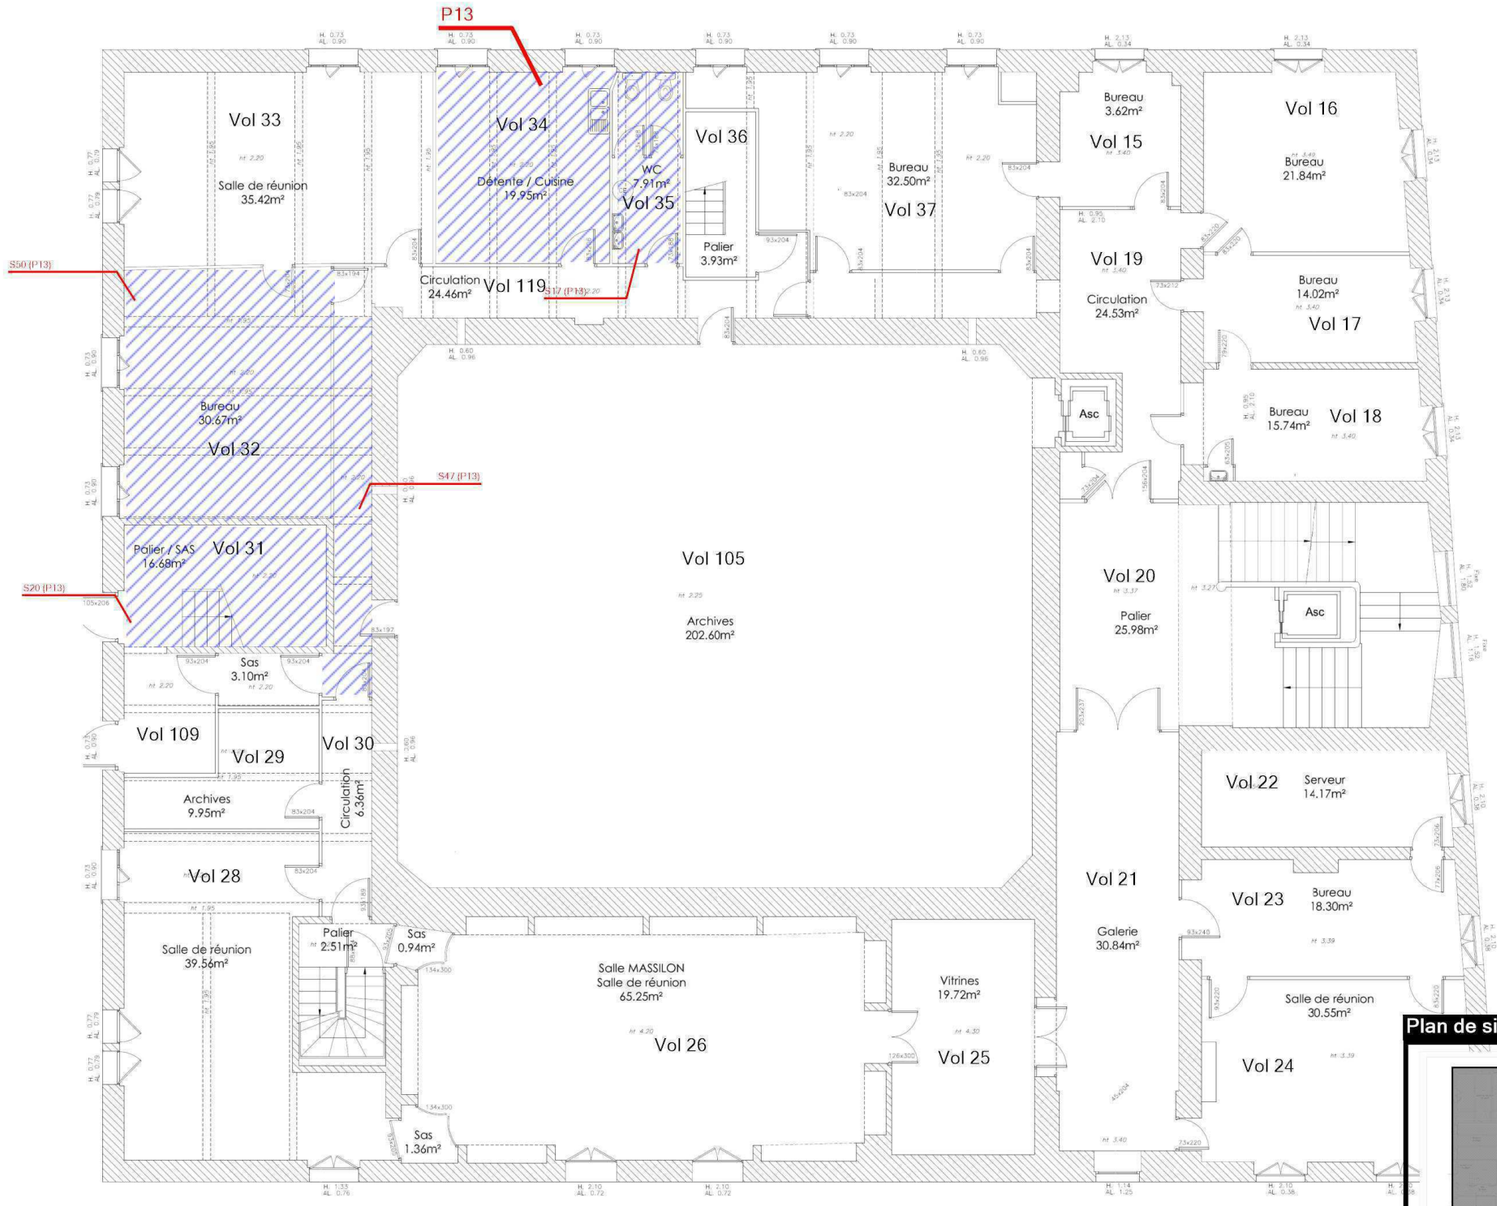
R+1 - ZOOM 1 - MPCA REVÊTEMENT DE SOL

P13 : Dalles plastiques

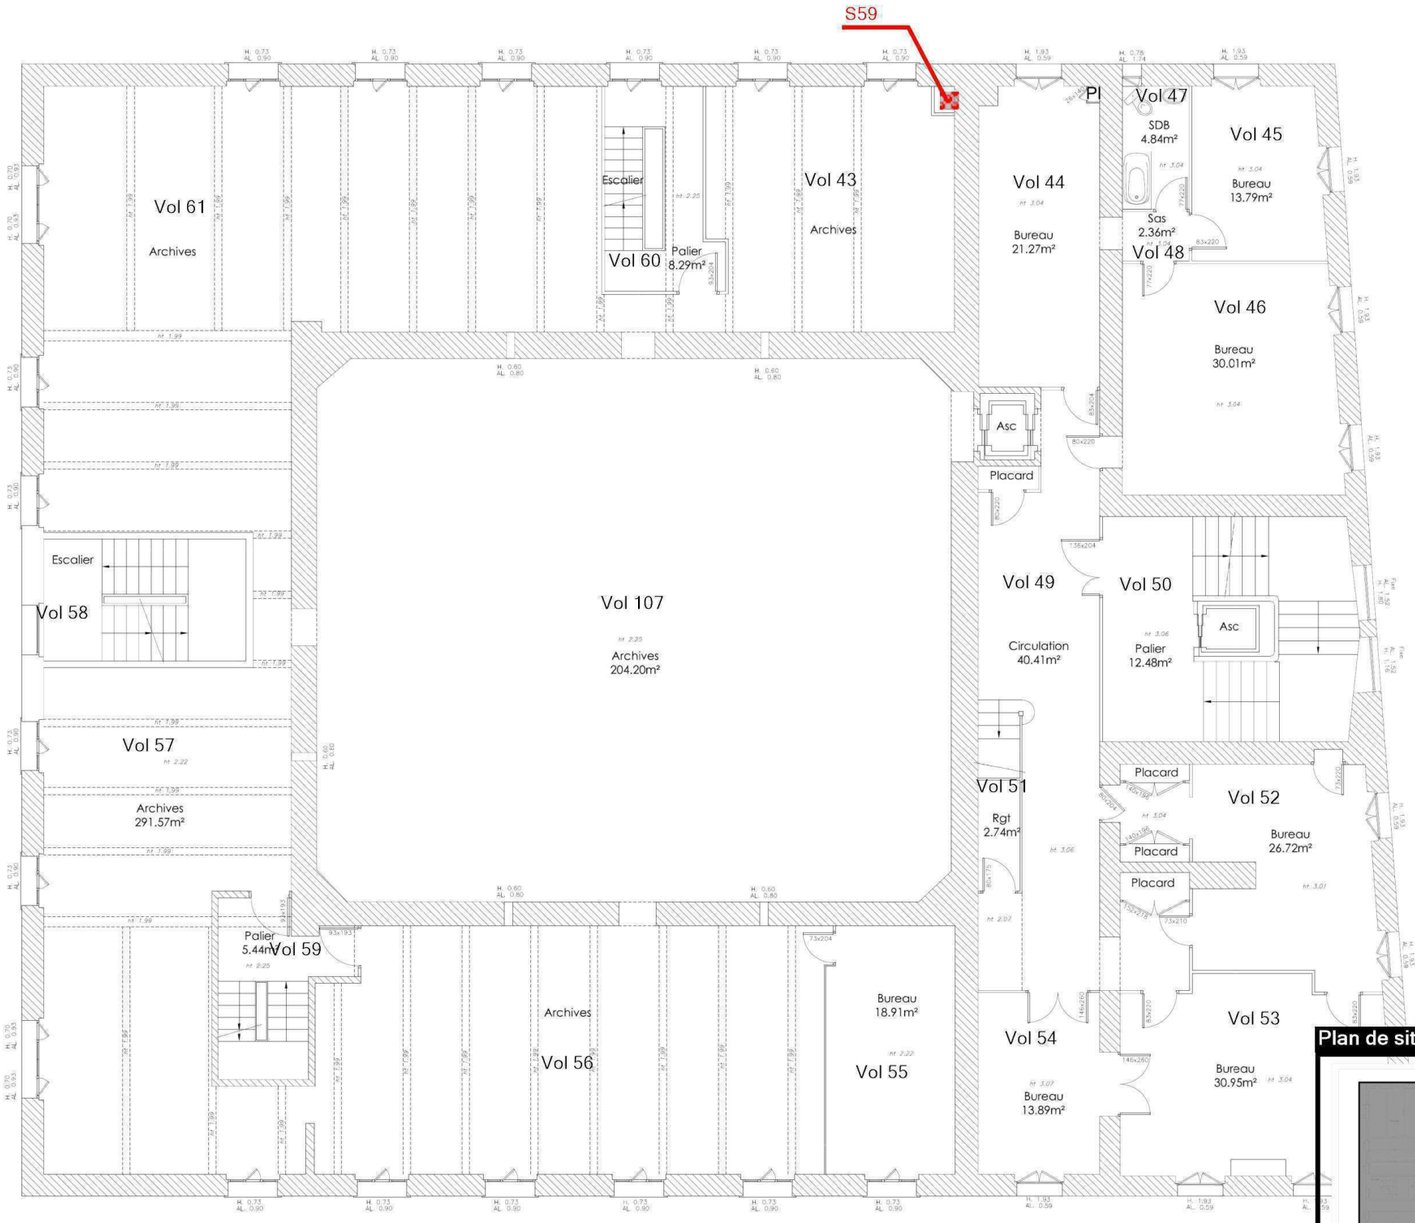
R+3 - ZOOM 1 - MPCA TOUTES CATÉGORIES CONFONDUES

S59: Conduit en fibres-ciment

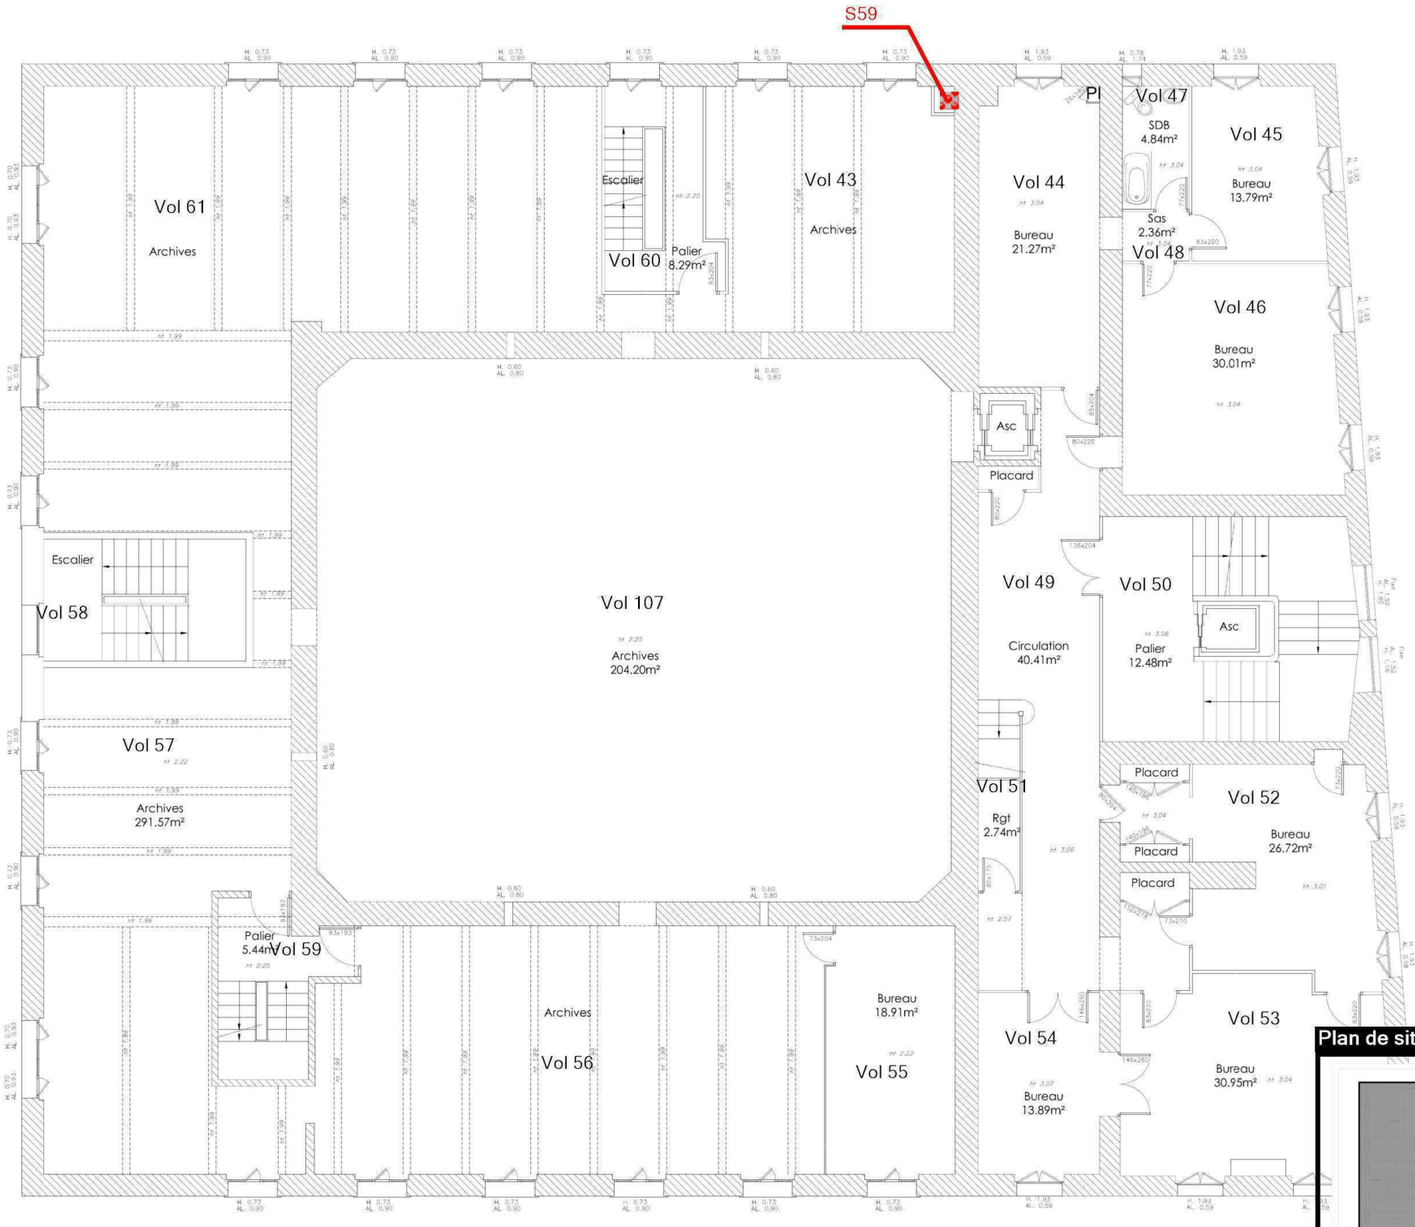
R+3 - ZOOM 1 - MPCA CONDUITS, CANALISATIONS ET ÉQUIPEMENTS

S59: Conduit en fibres-ciment
