DOSSIER DE DIAGNOSTIC TECHNIQUE

Référence : 002ER848855-1
A communiquer pour toute correspondance
Réalisé le : 04/11/2024
Reférence mandataire : Bibliothèque Lafayette

Bibliothèque Lafayette
1 BOULEVARD LAFAYETTE
63000 CLERMONT-FERRAND

Rapport de repérage des matériaux et produits contenant de l'amiante avant réalisation de travaux dans un immeuble bâti

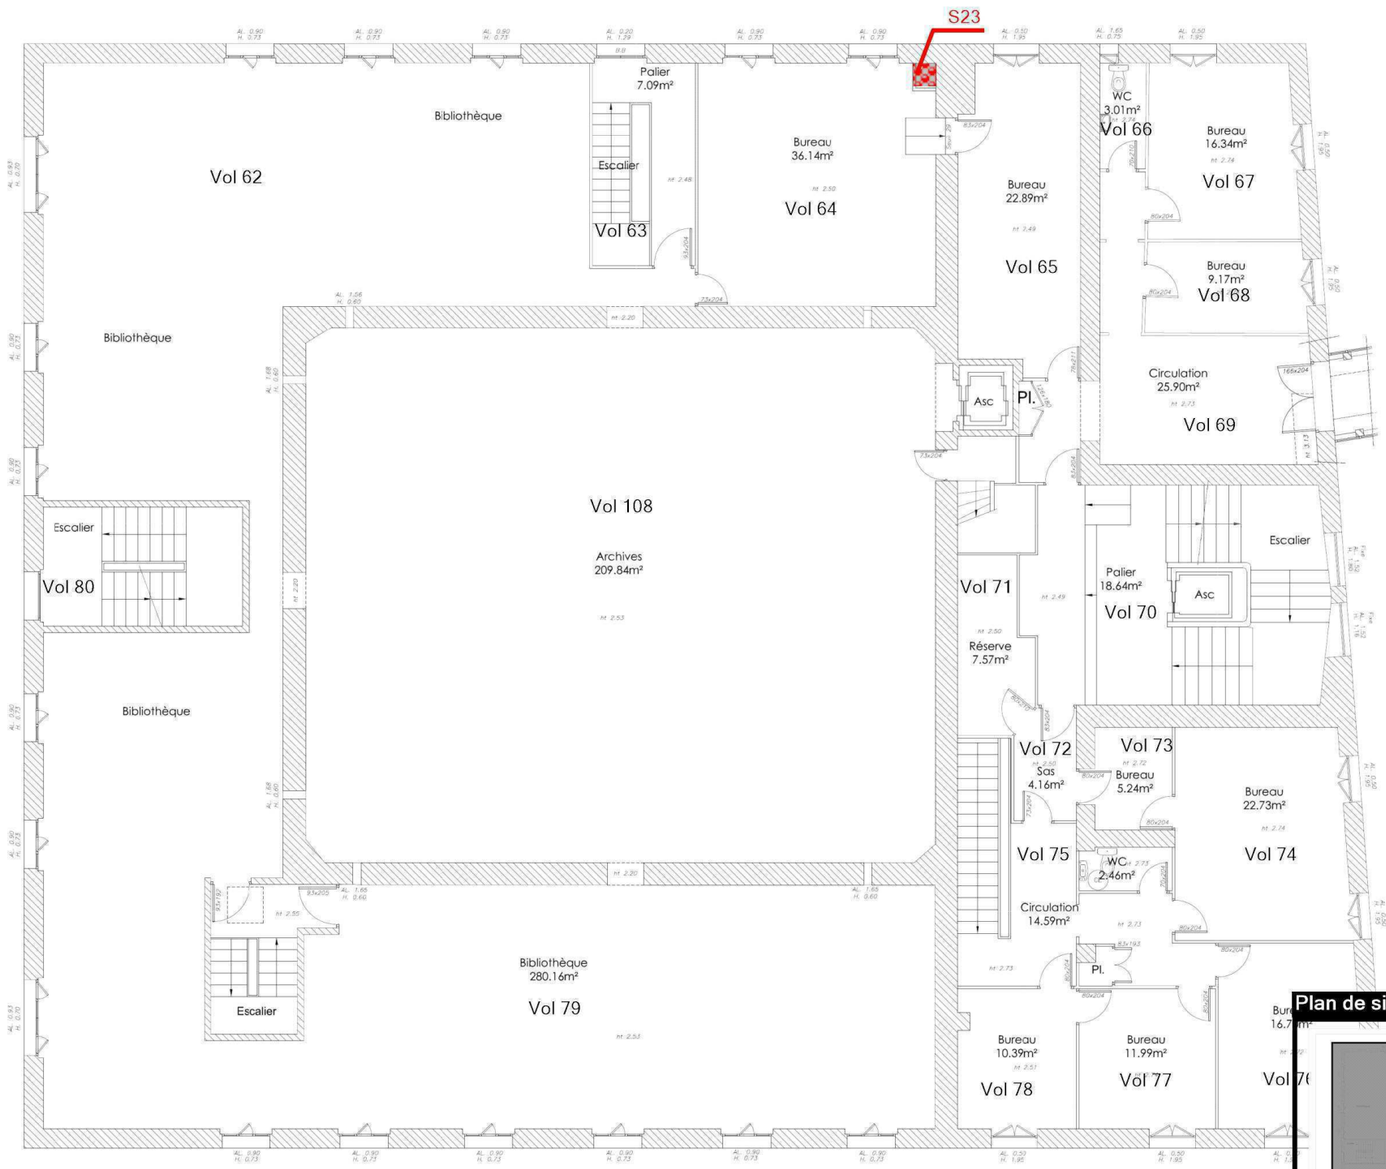
R+4 - ZOOM 1 - MPCA TOUTES CATÉGORIES CONFONDUES

S23: Conduit en fibres-ciment

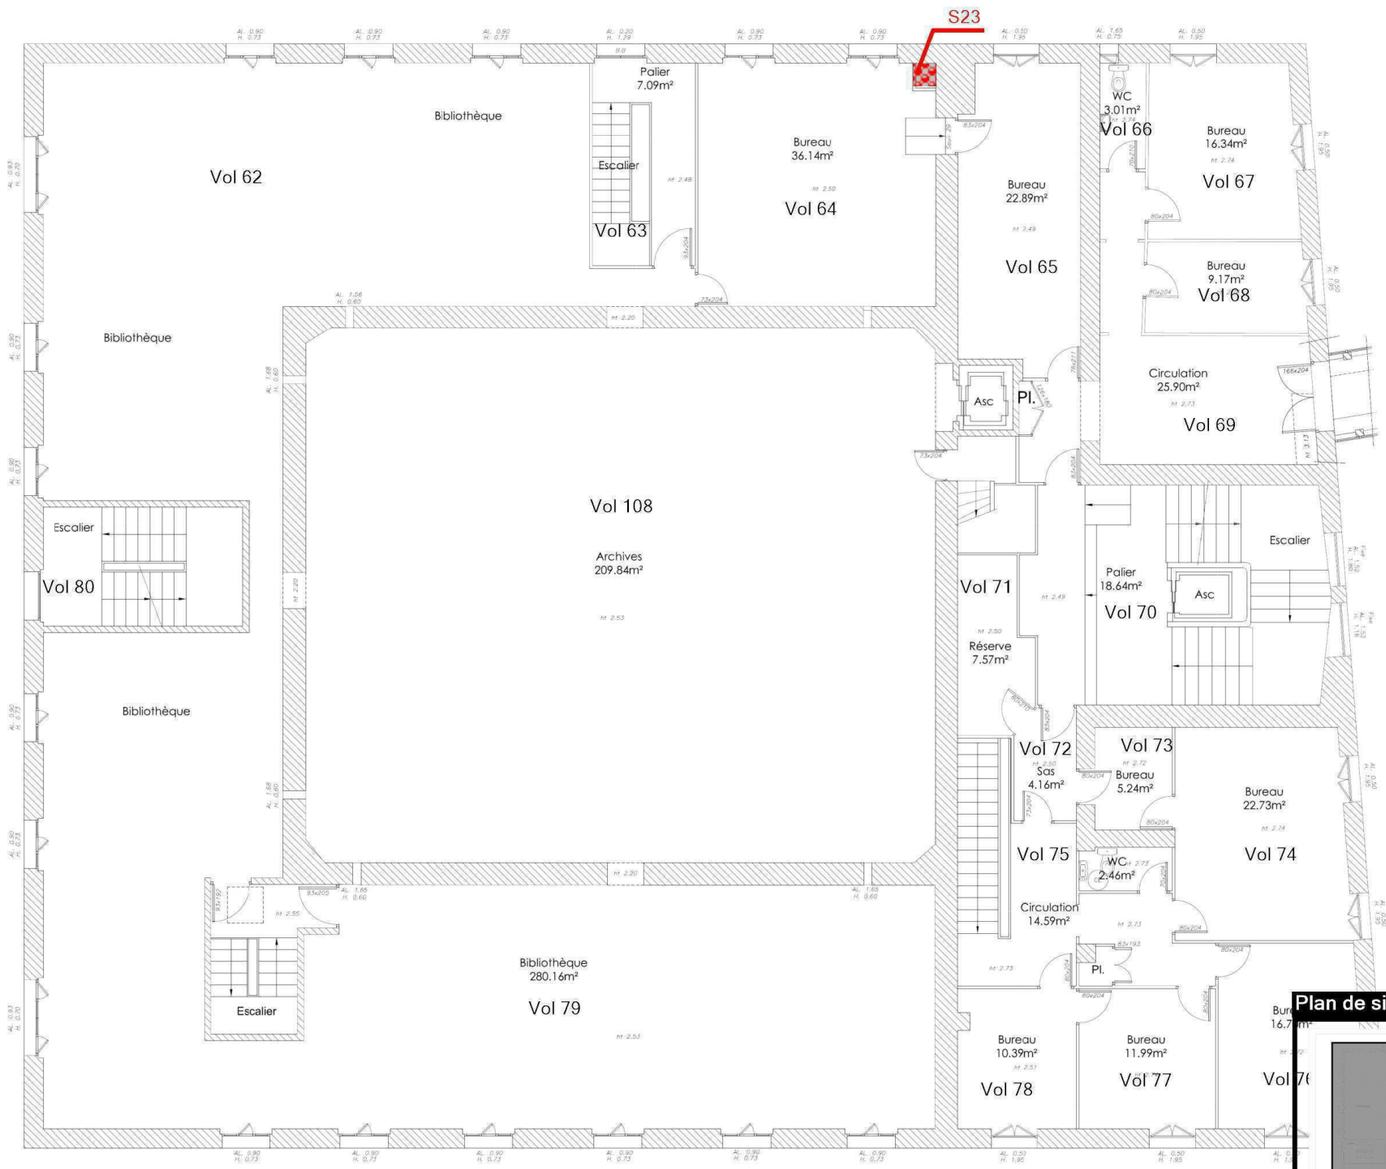
R+4 - ZOOM 1 - MPCA CONDUITS, CANALISATIONS ET ÉQUIPEMENTS

S23: Conduit en fibres-ciment
