Rapport de repérage des matériaux et produits contenant de l'amiante avant réalisation de travaux dans un immeuble bâti

Numéro de dossier : ESIDIDF_ECOLE.DE.GUERRE_BAT.009_DAT
Norme employée : AFNOR NF X46-020 (Version d'août 2017)
Date du repérage : 29/04/2024
Heure d'arrivée : 13 h 00
Date émission : 26/06/2024

Adresse : **ESID-IDF / l'Ecole Militaire, 1 place Joffre**
75007 PARIS 7EME ARRONDISSEMENT

Référence cadastrale : **Non communiquée**
Périmètre de repérage :
Ecole de guerre – Bât. 008 & 009 (Total surface utile ~12400m²)

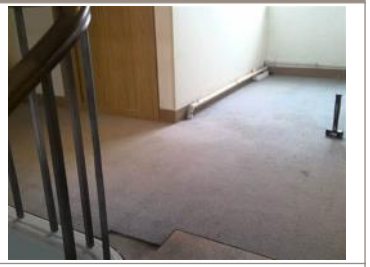
Localisation	Description du matériau	Photo
E.MILITAIRE BAT 09 / R02 - Escalier 002	Identifiant : ZPSO-0049 Description : Revêtements de sols - Dalle moquette + colle + ragréage Justification : Suivant documentation consultée DTA ESIDIDF_2021_2209_DAT_03
