DOSSIER DE DIAGNOSTIC TECHNIQUE

Référence : 002ER061235-2
A communiquer pour toute correspondance
Réalisé le : 25/03/2024
Reférence mandataire : DUPUYTREN 1 _ 1er Etage

DUPUYTREN 1 _ 1er Etage
2 Av. Martin Luther King
87000 LIMOGES

Rapport de repérage des matériaux et produits contenant de l'amiante avant réalisation de travaux dans un immeuble bâti

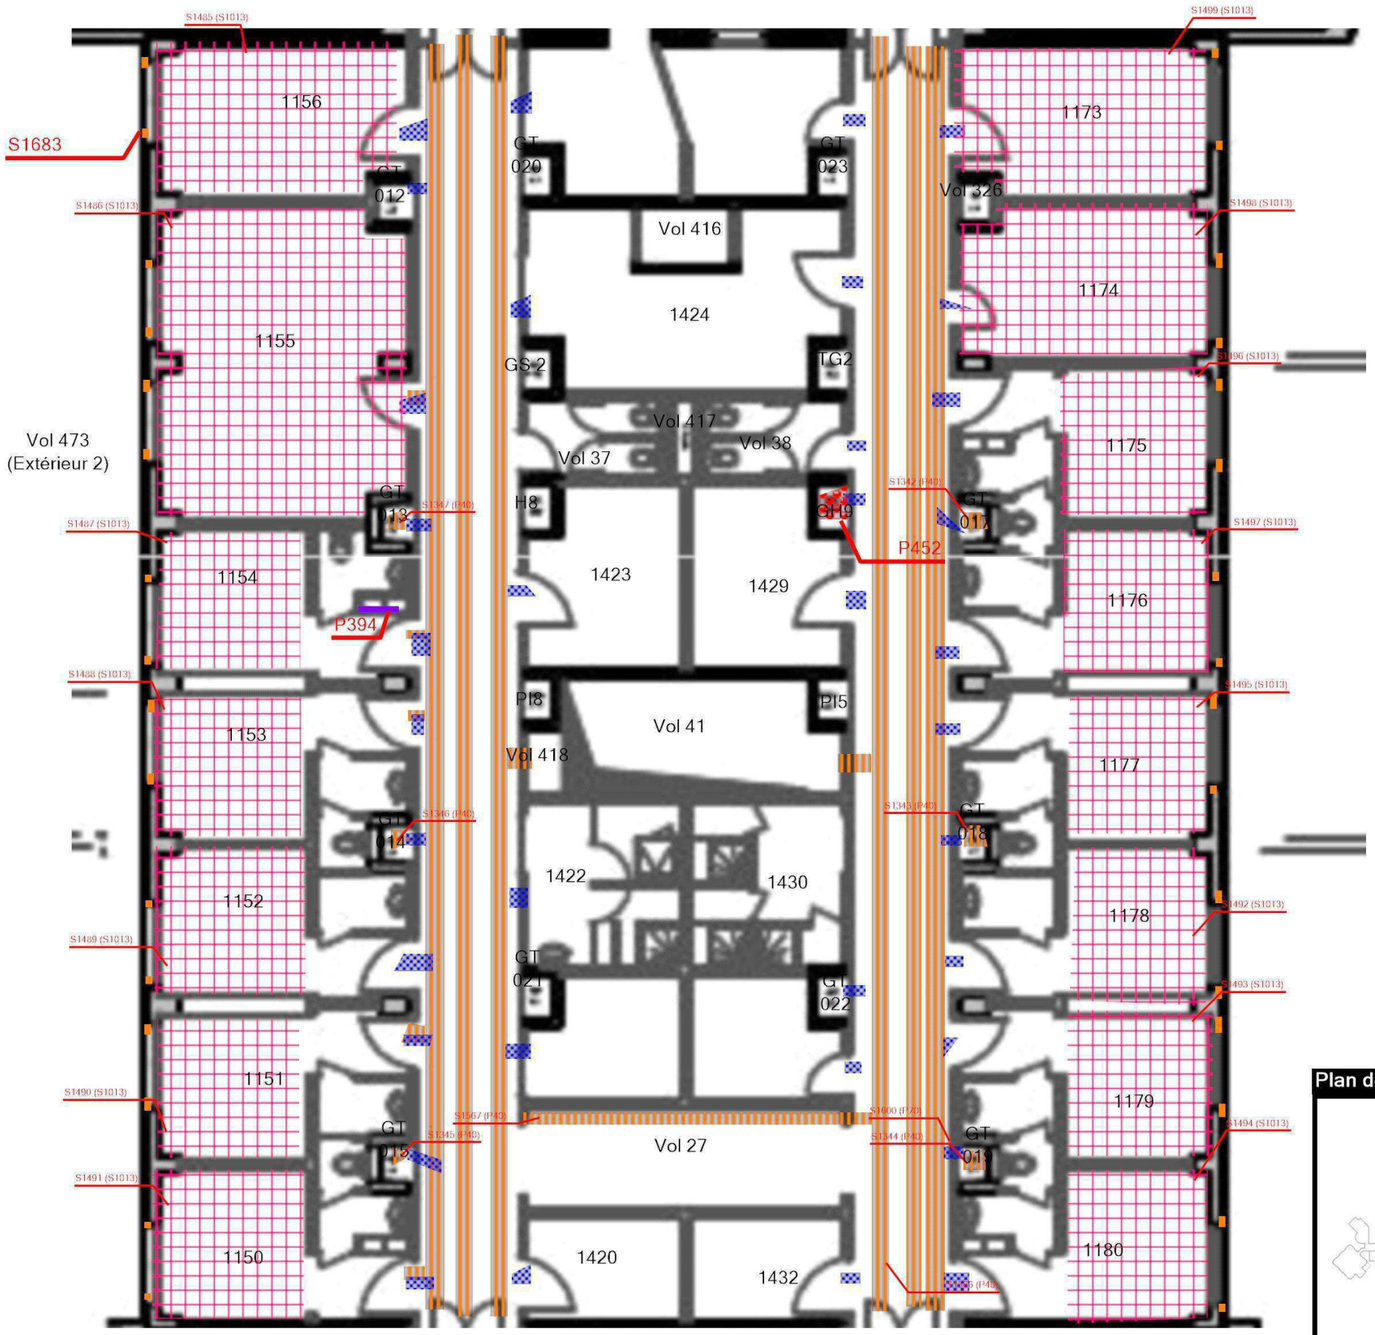
D1 - R+1 - BLOC 2 - MPCA TOUTES CATÉGORIES CONFONDUES

P452 : Calorifugeage
	P394 : Tampon bitumineux derrière porte de placard (type KZ)
	P40 : joint entre élément
	S1013: Film réfléchissant
	S1683: Mastic résineux bleu
	P70 : manchon film réfléchissant en passage de murs

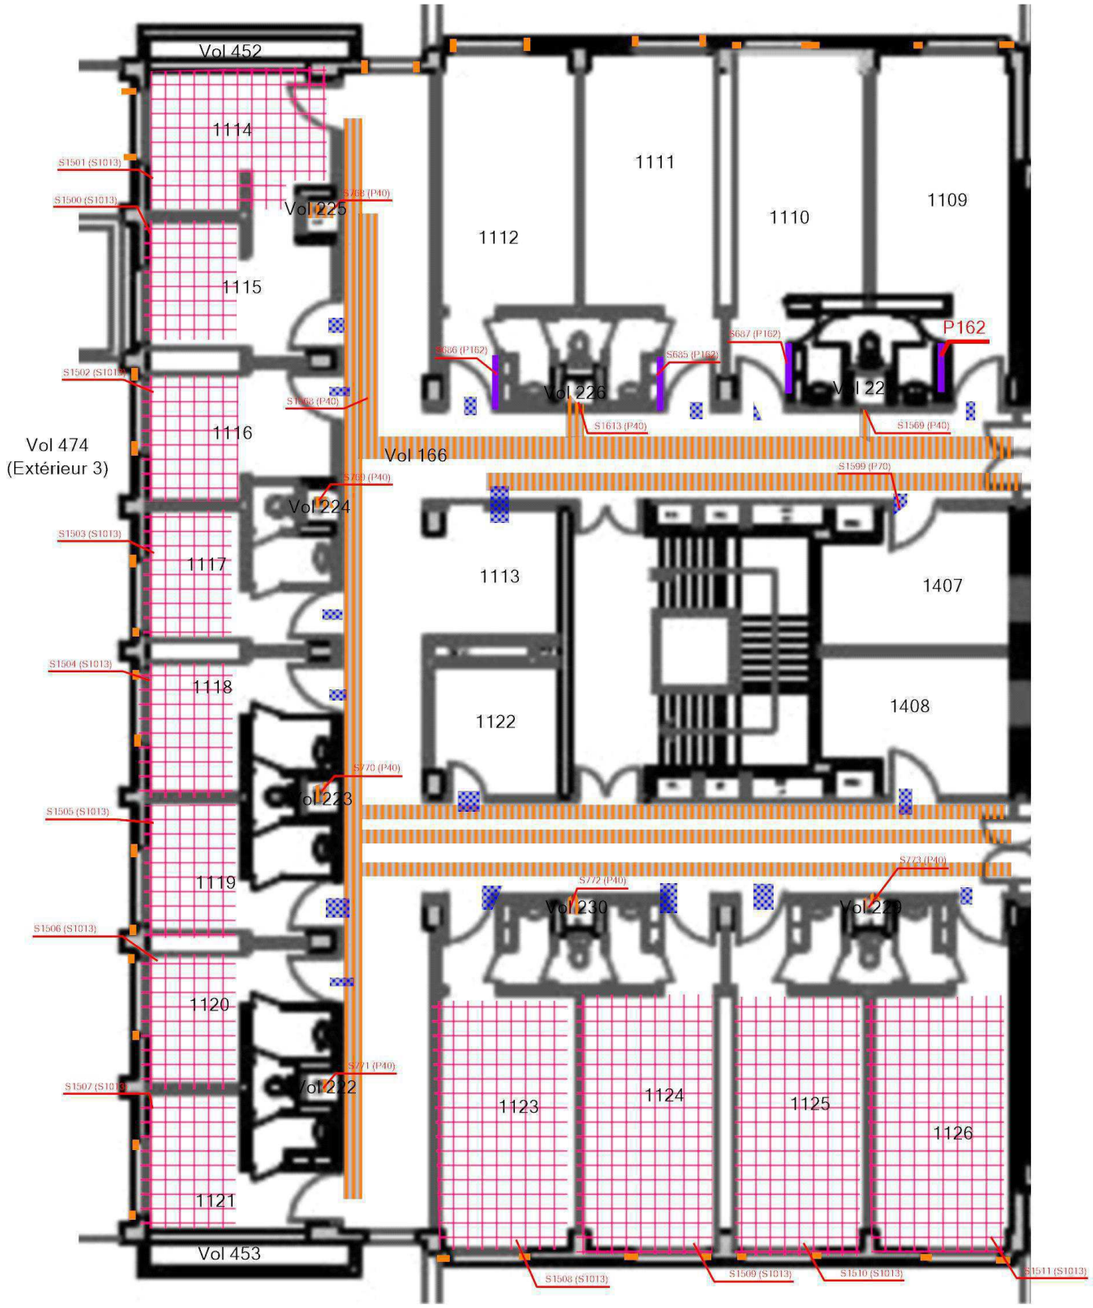
D1 - R+1 - BLOC 3 - MPCA TOUTES CATÉGORIES CONFONDUES

P40 : joint entre élément
	S1013: Film réfléchissant
	S1683: Mastic résineux bleu
	P70 : manchon film réfléchissant en passage de murs
	P162 : Tampon bitumineux derrière porte de placard (type KZ)

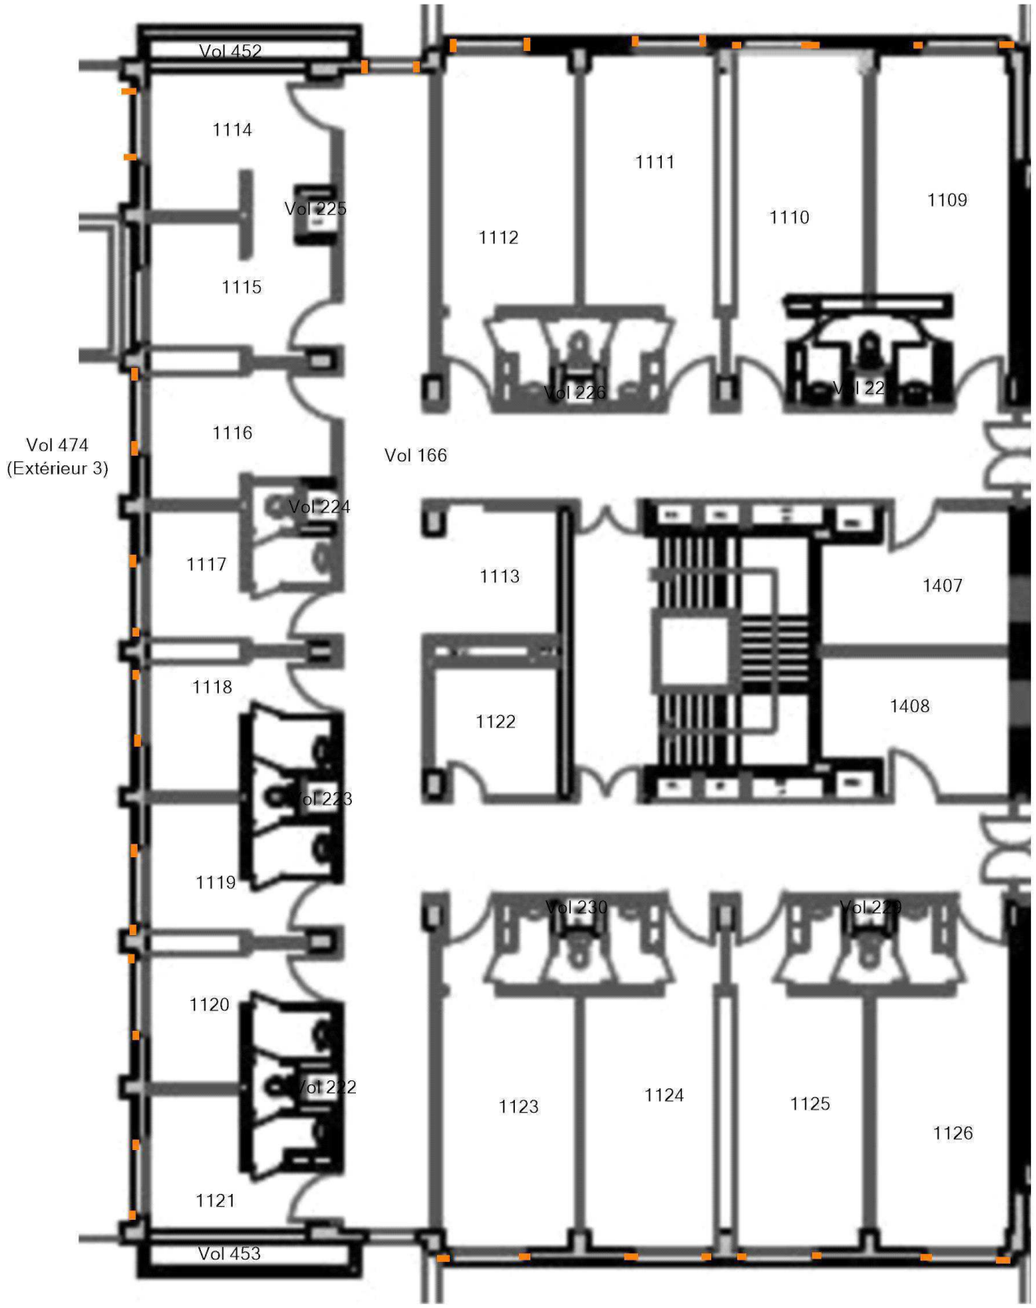
D1 - R+1 - BLOC 3 - MPCA FAÇADES

Légende	
	S1683: Mastic résineux bleu

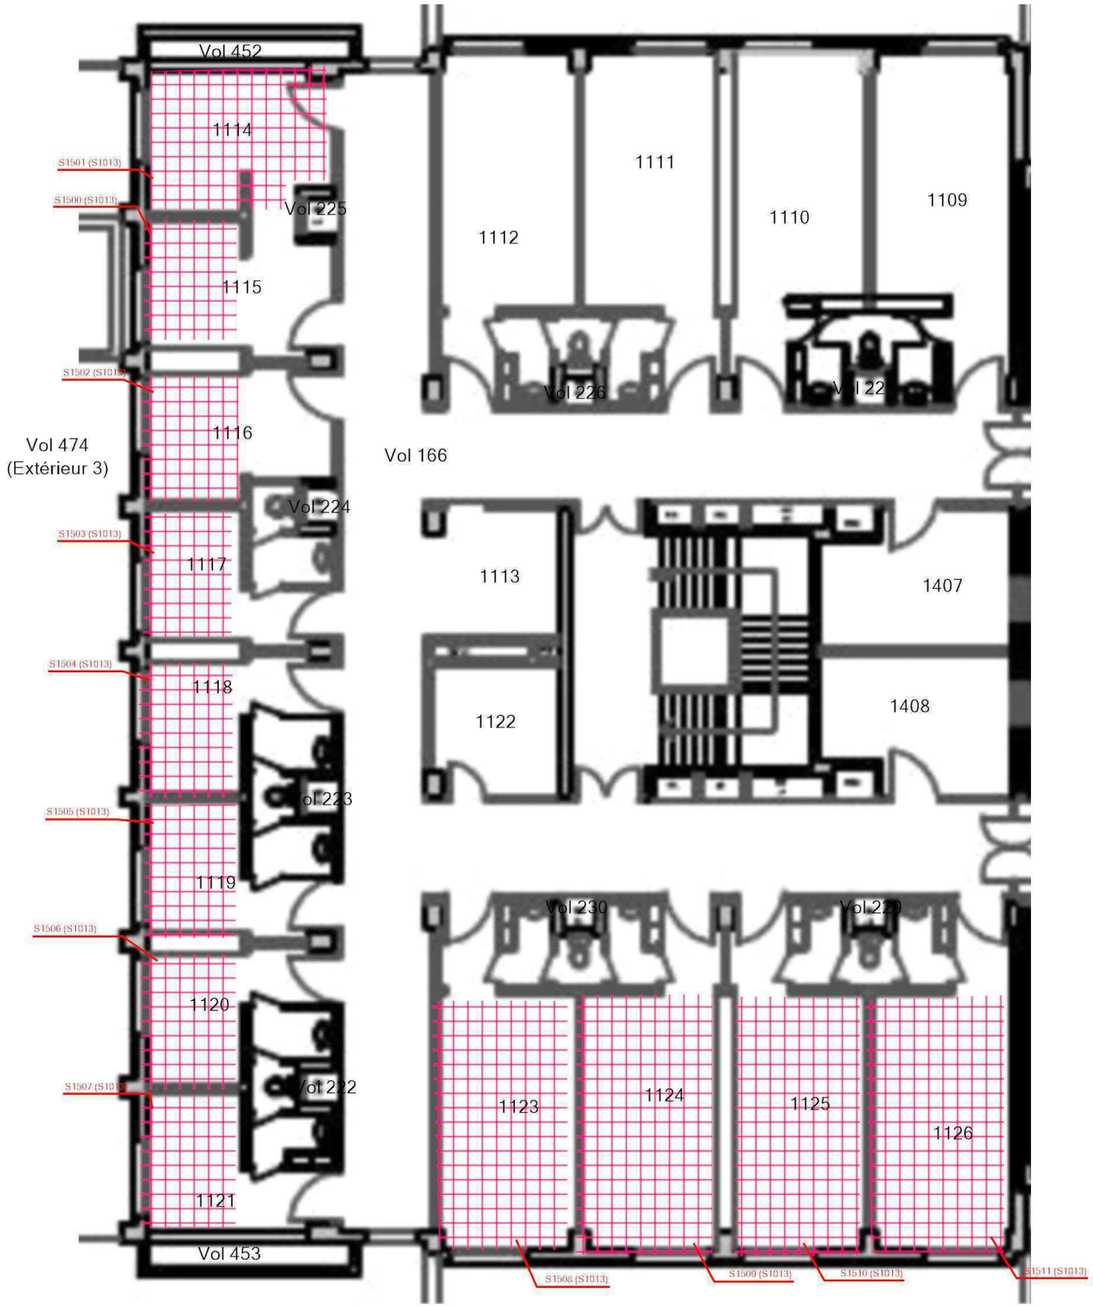
D1 - R+1 - BLOC 3 - MPCA PLAFOND ET FAUX-PLAFONDS

Légende	
	S1013: Film réfléchissant

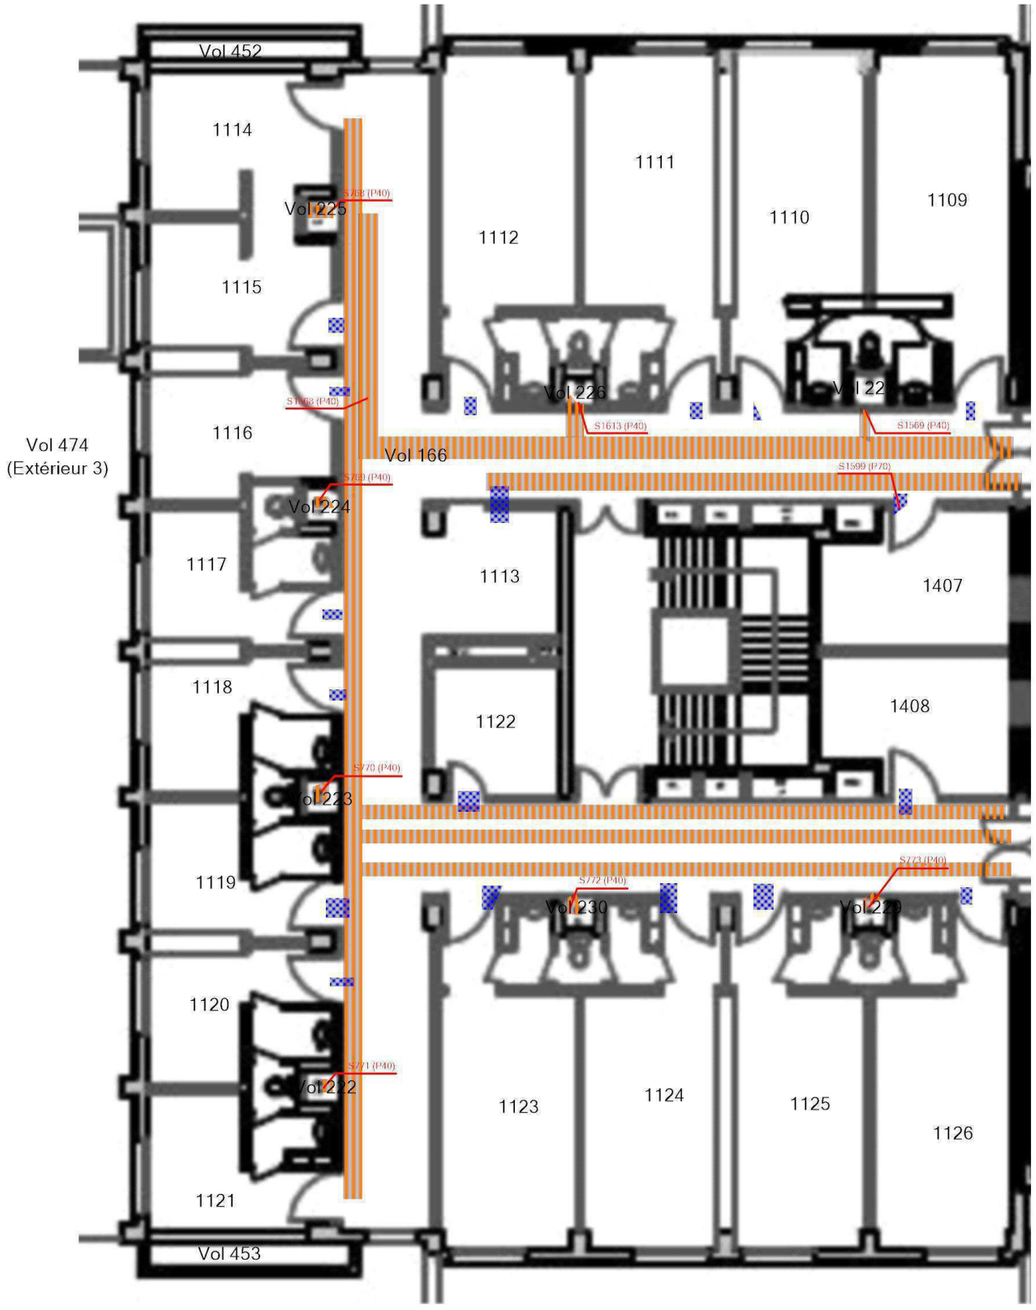
D1 - R+1 - BLOC 3 - MPCA CONDUITS, CANALISATIONS ET ÉQUIPEMENTS

P40 : joint entre élément
	P70 : manchon film réfléchissant en passage de murs

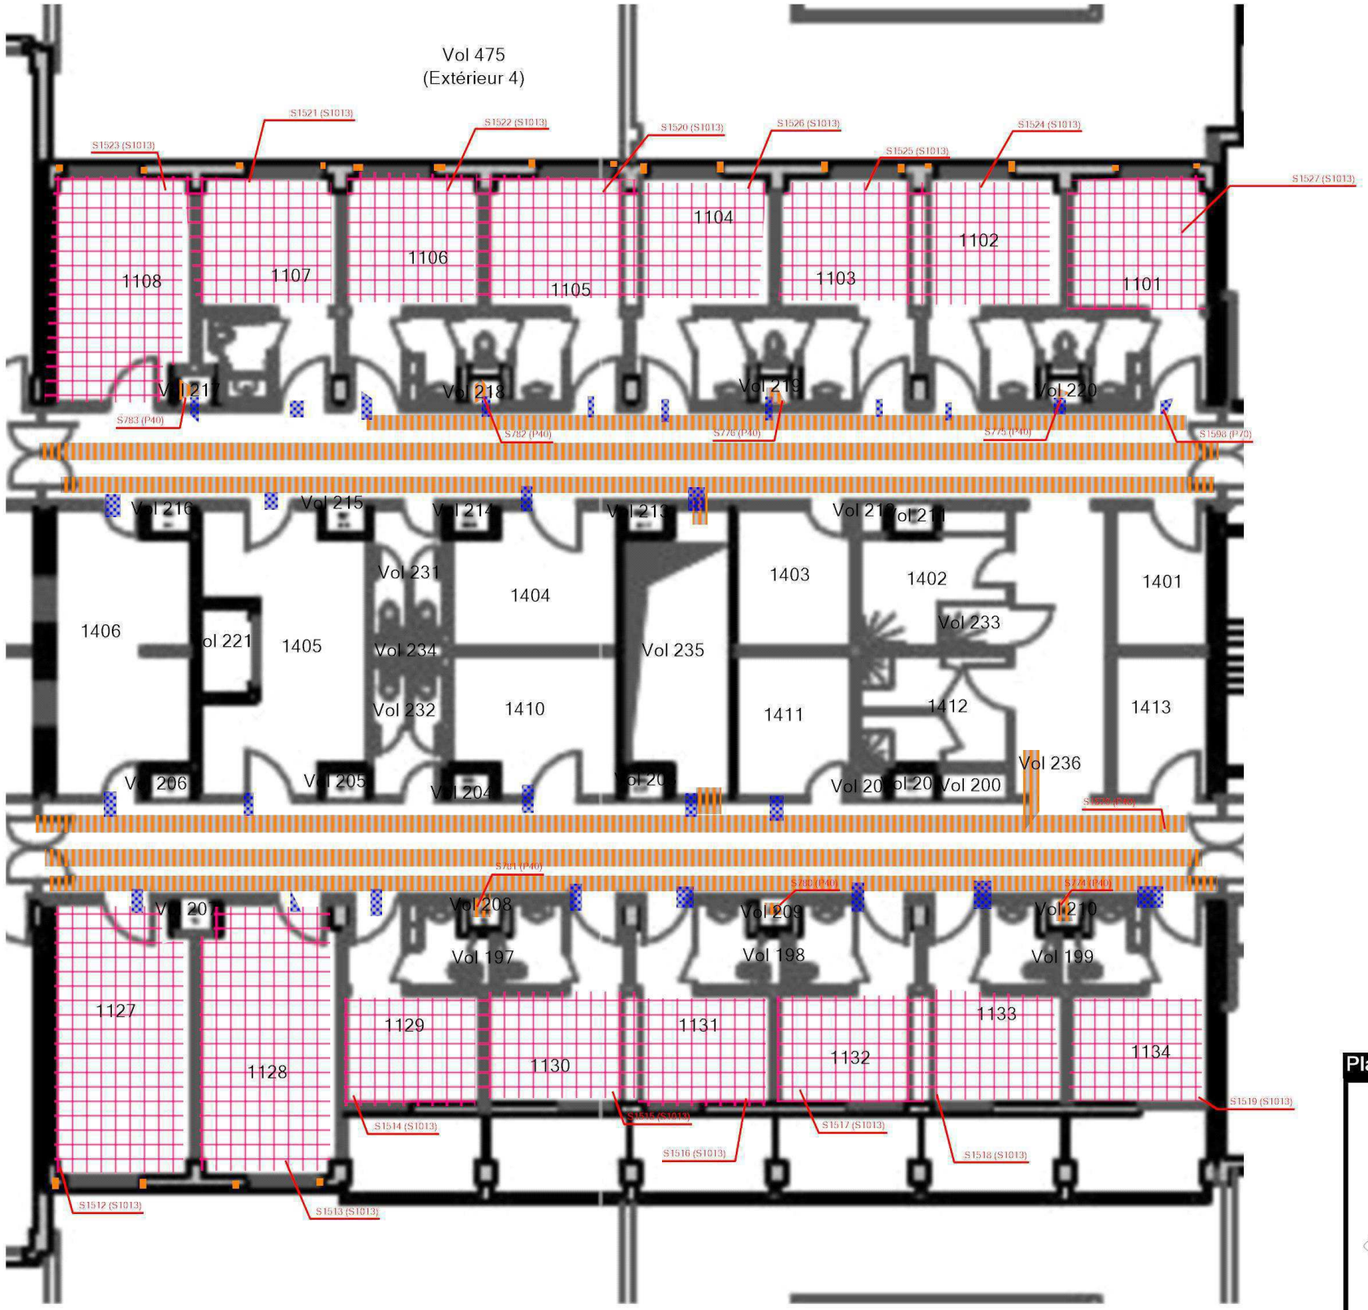
D1 - R+1 - BLOC 4 - MPCA TOUTES CATÉGORIES CONFONDUES

P40 : joint entre élément
	S1013: Film réfléchissant
	S1683: Mastic résineux bleu
	P70 : manchon film réfléchissant en passage de murs

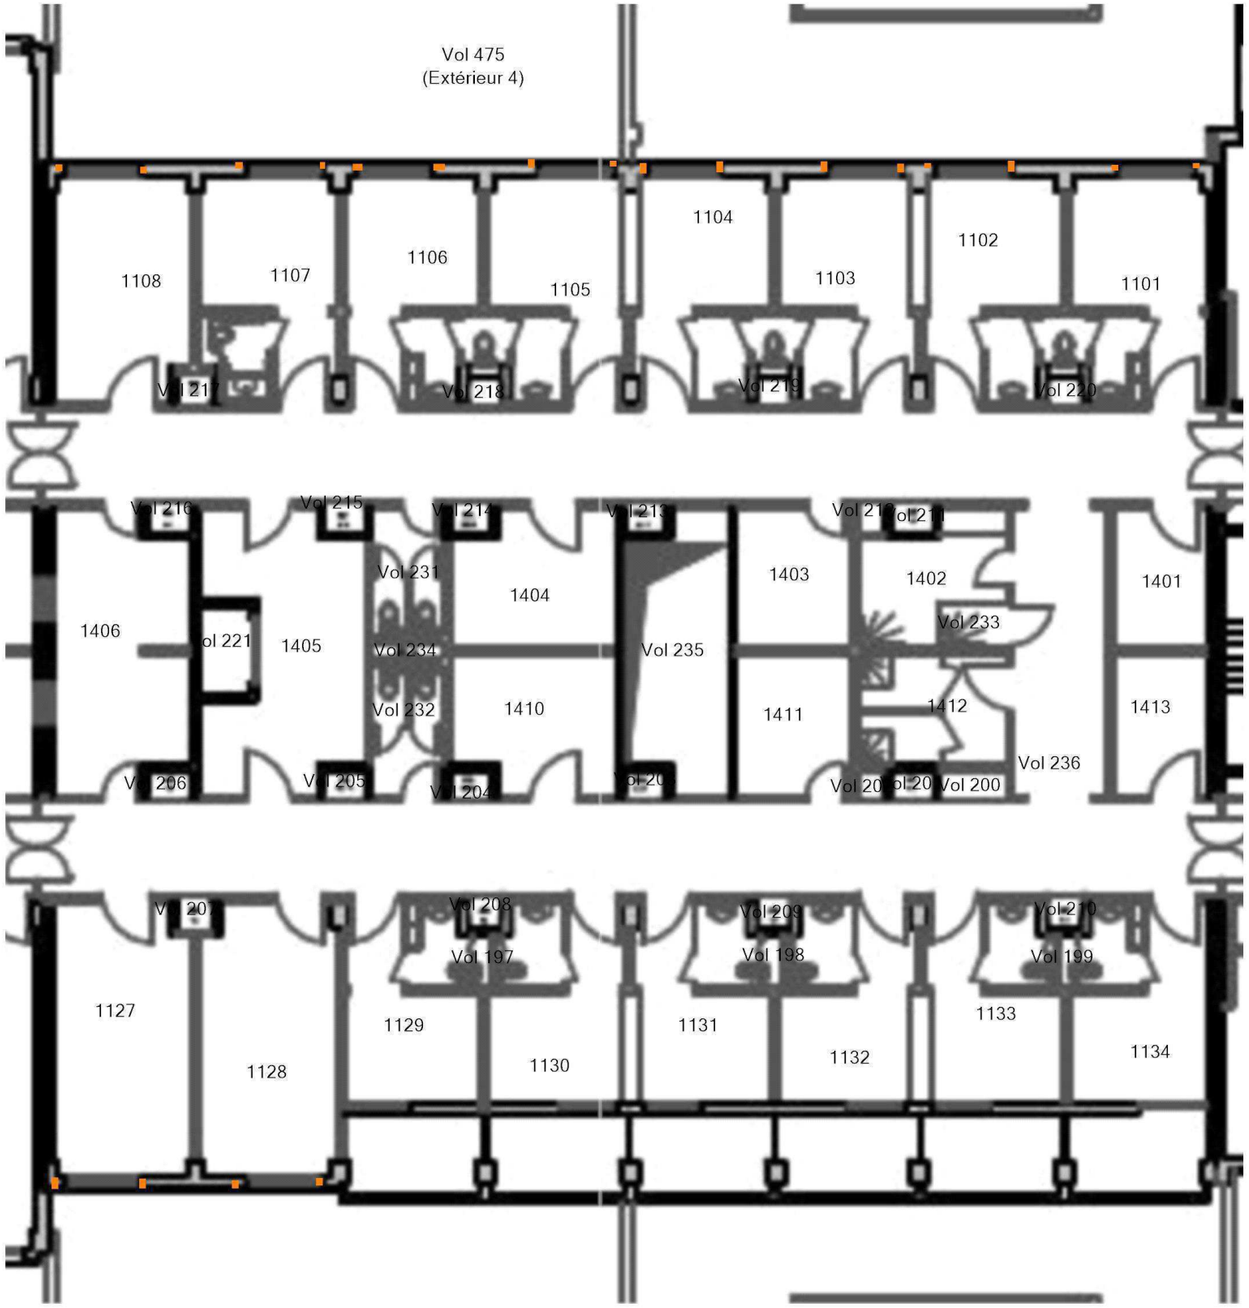
D1 - R+1 - BLOC 4 - MPCA FAÇADES

Légende	
	S1683: Mastic résineux bleu

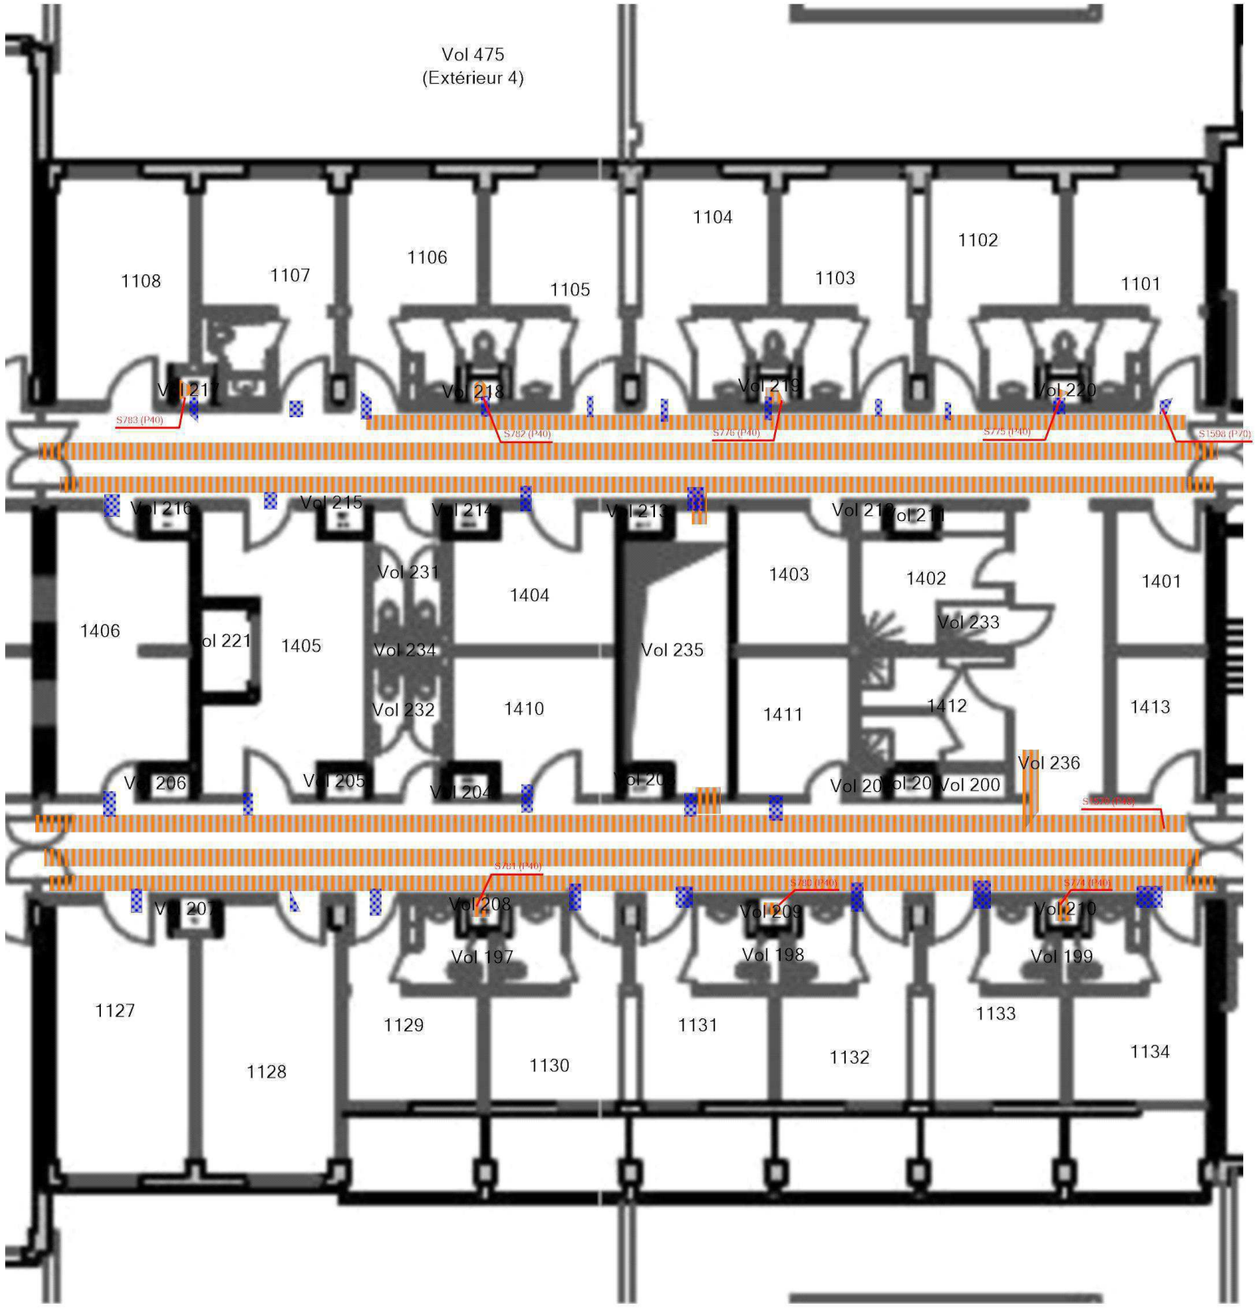
D1 - R+1 - BLOC 4 - MPCA CONDUITS, CANALISATIONS ET ÉQUIPEMENTS

P40 : joint entre élément
	P70 : manchon film réfléchissant en passage de murs

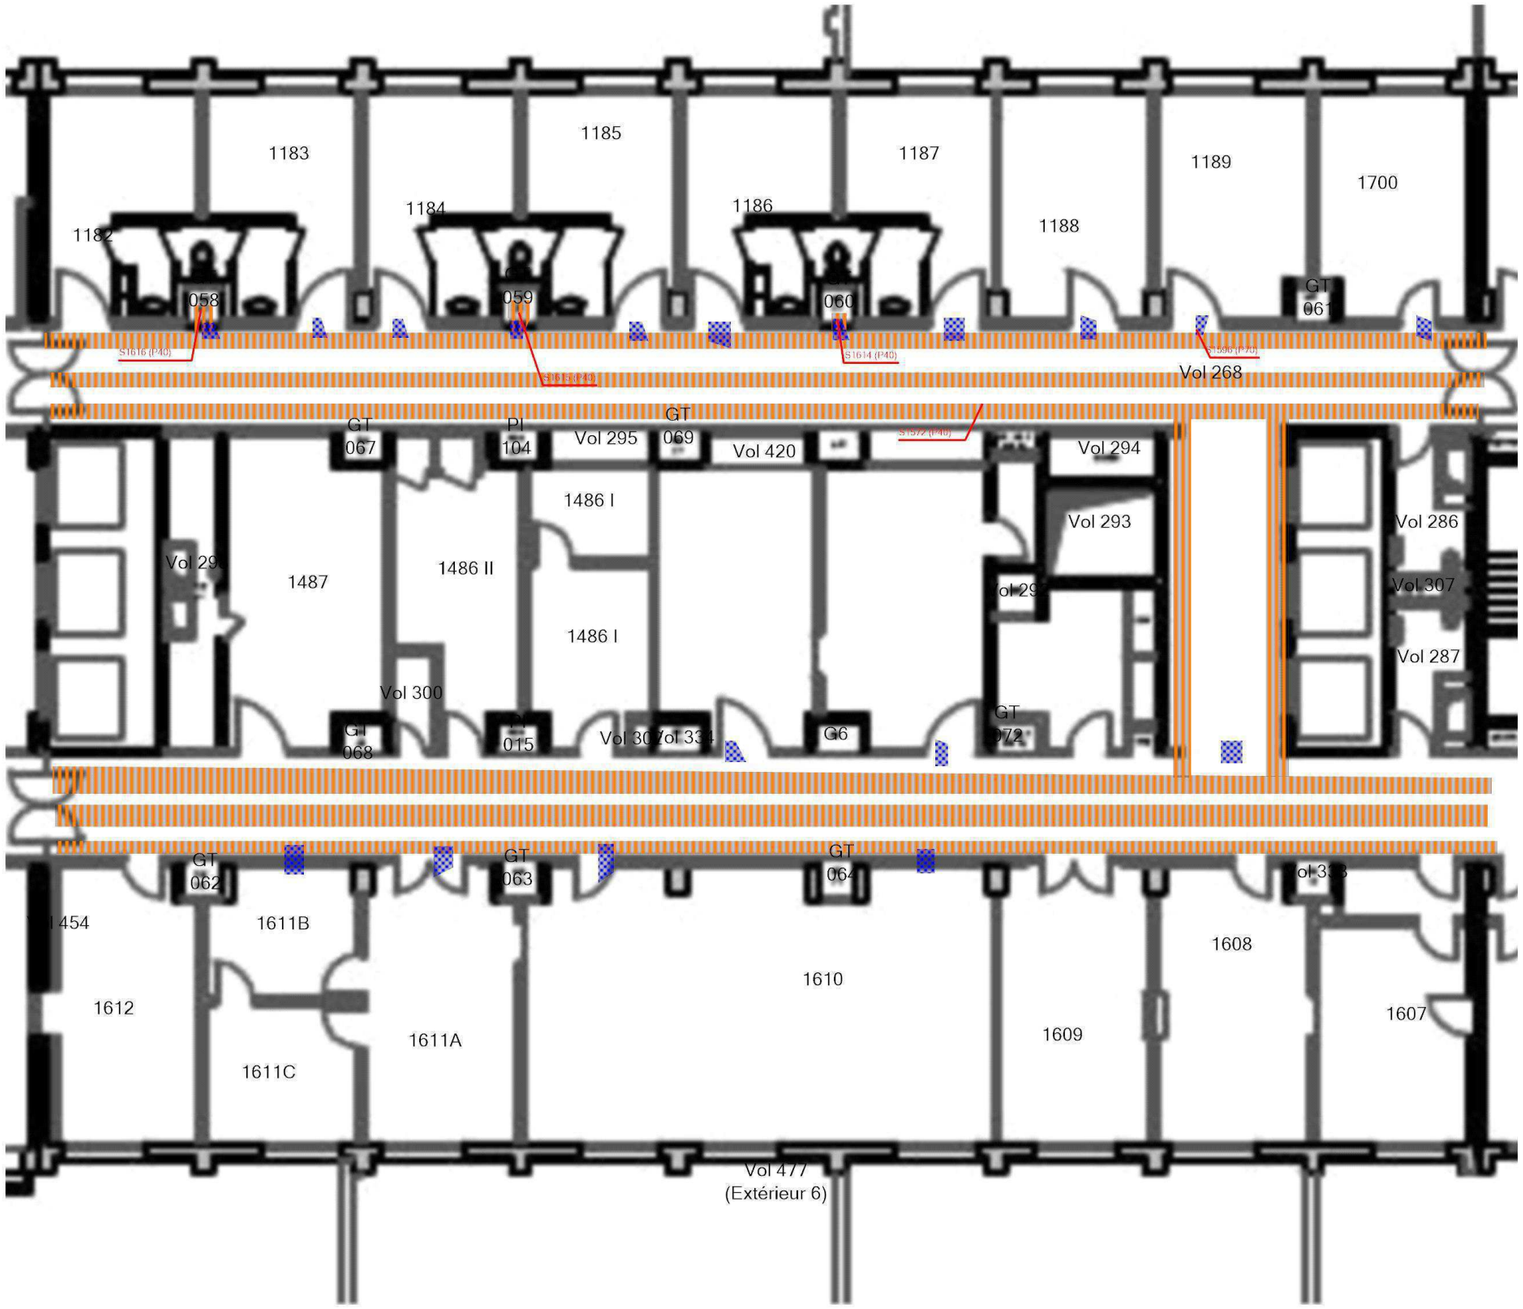
D1 - R+1 - BLOC 6 - MPCA CONDUITS, CANALISATIONS ET ÉQUIPEMENTS

P40 : joint entre élément
	P70 : manchon film réfléchissant en passage de murs

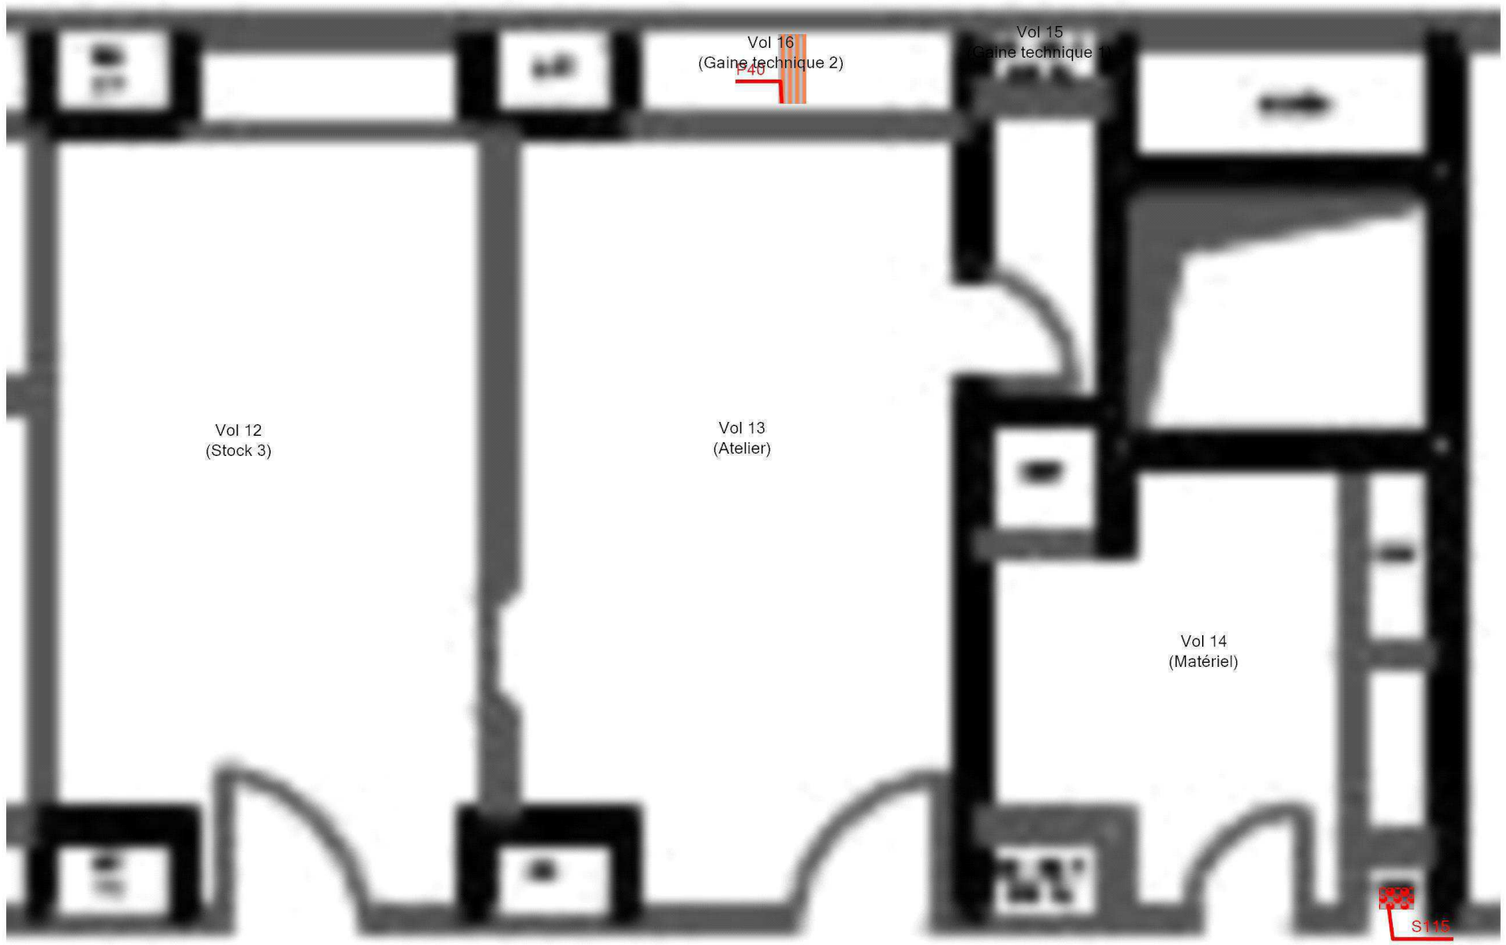
D1 - R+1 - RÉALISÉ LE 23/03/2022 9.1 - MPCA TOUTES CATÉGORIES CONFONDUES

Légende	
	P40 : joint entre élément
	S115: Conduit en fibres-ciment - Vertical

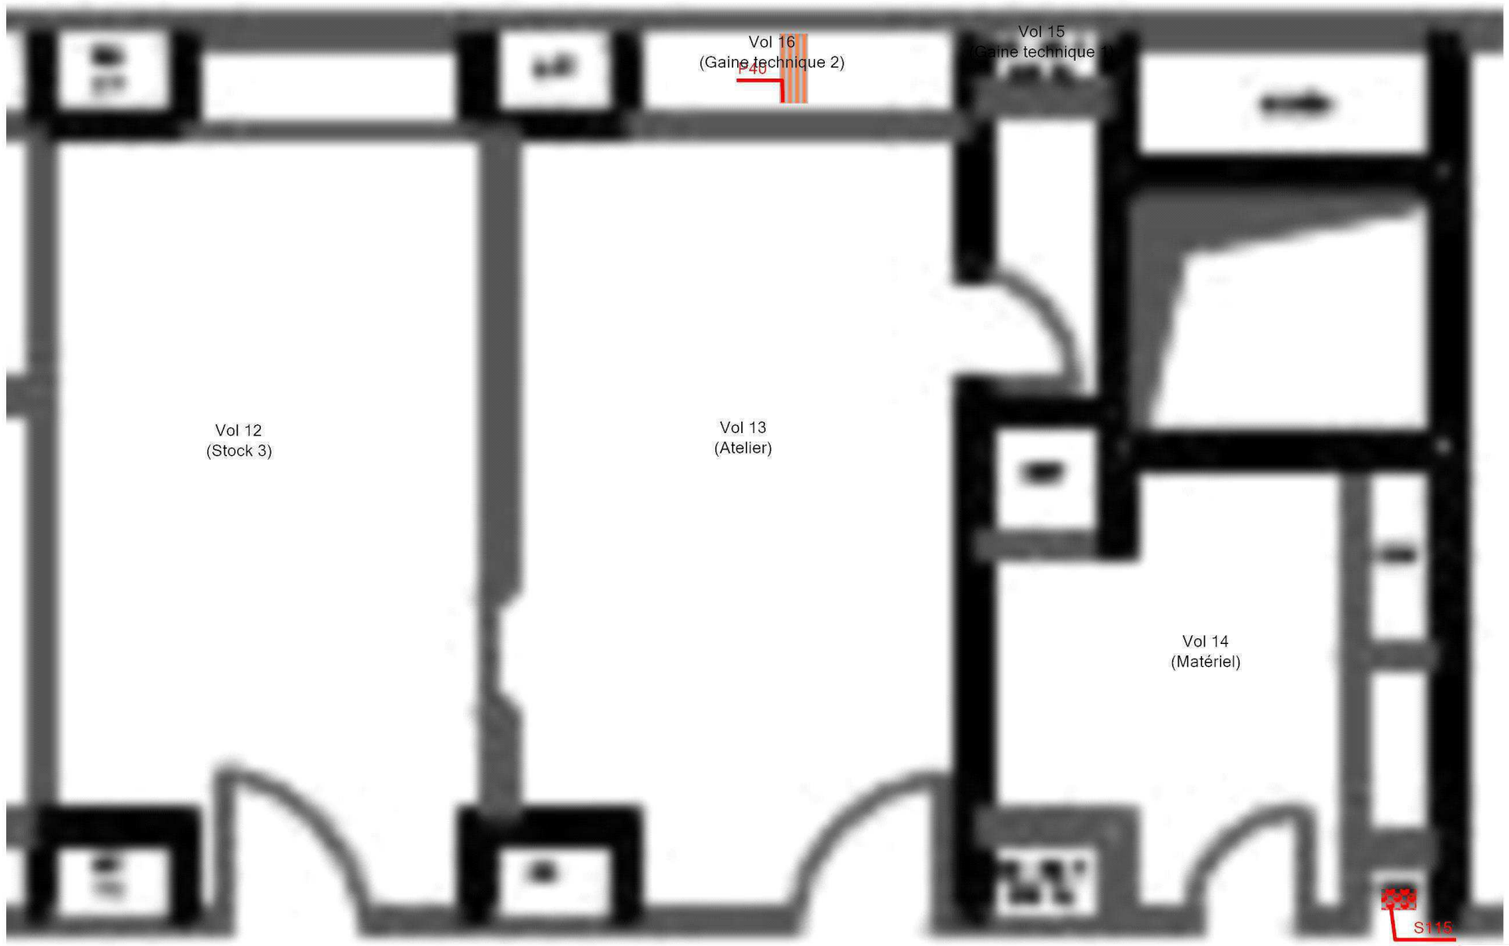
D1 - R+1 - RÉALISÉ LE 23/03/2022 9.1 - MPCA CONDUITS, CANALISATIONS ET ÉQUIPEMENTS

Légende	
	P40 : joint entre élément
	S115: Conduit en fibres-ciment - Vertical

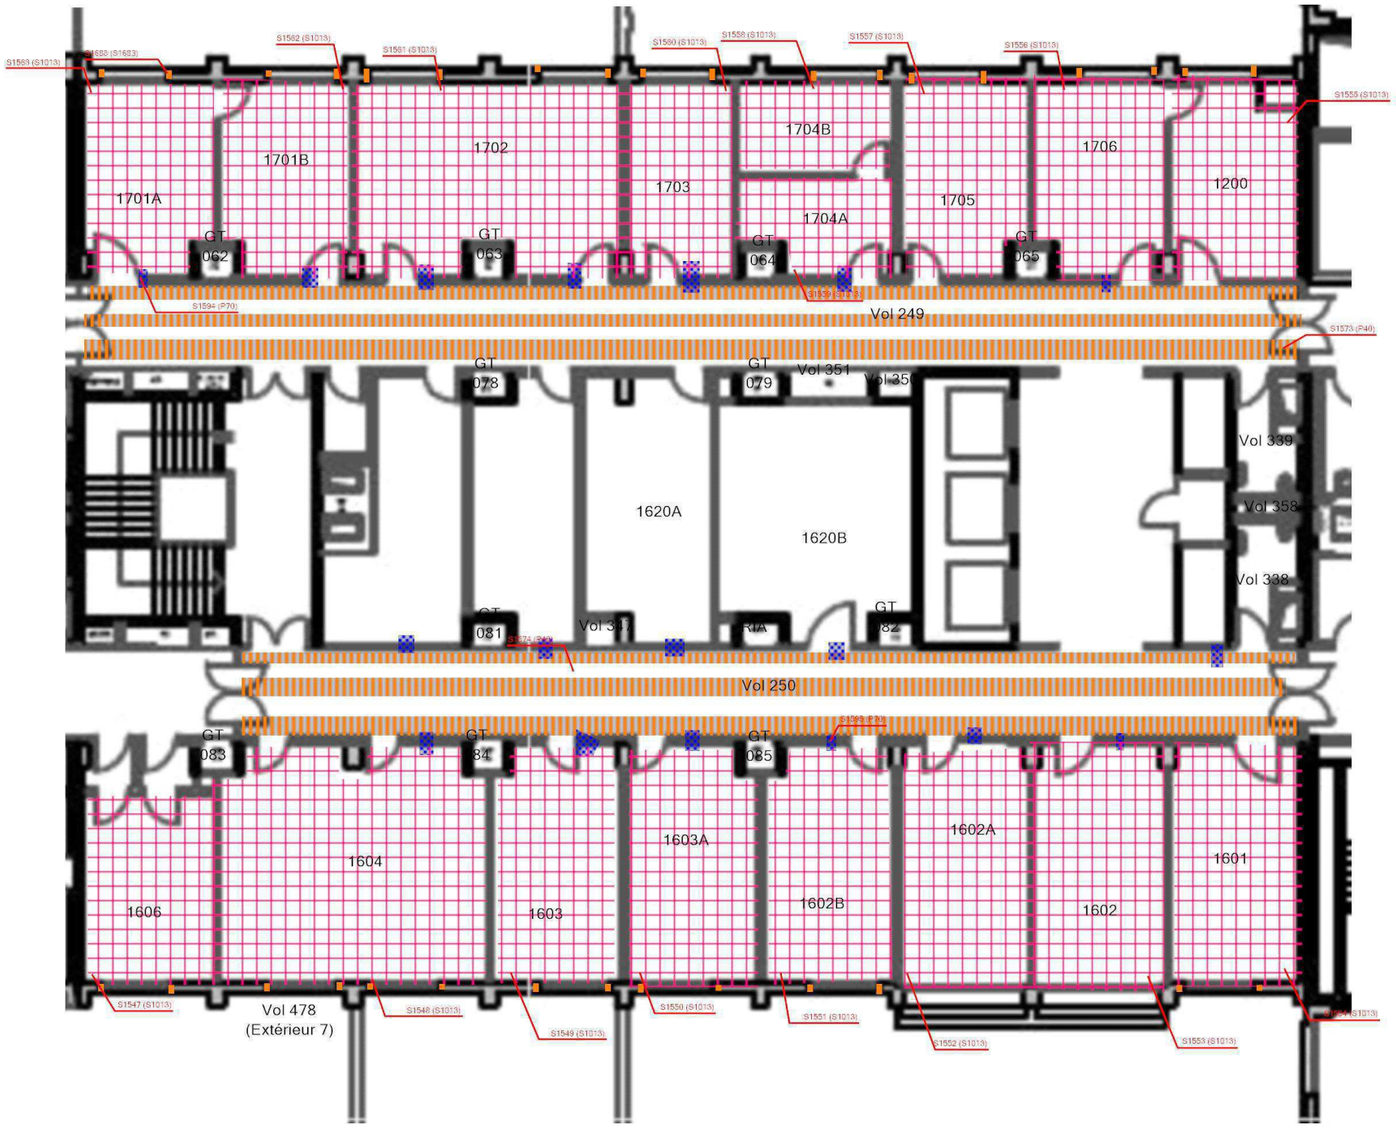
D1 - R+1 - BLOC 7 - MPCA TOUTES CATÉGORIES CONFONDUES

P40 : joint entre élément
	S1013: Film réfléchissant
	S1683: Mastic résineux bleu
	P70 : manchon film réfléchissant en passage de murs

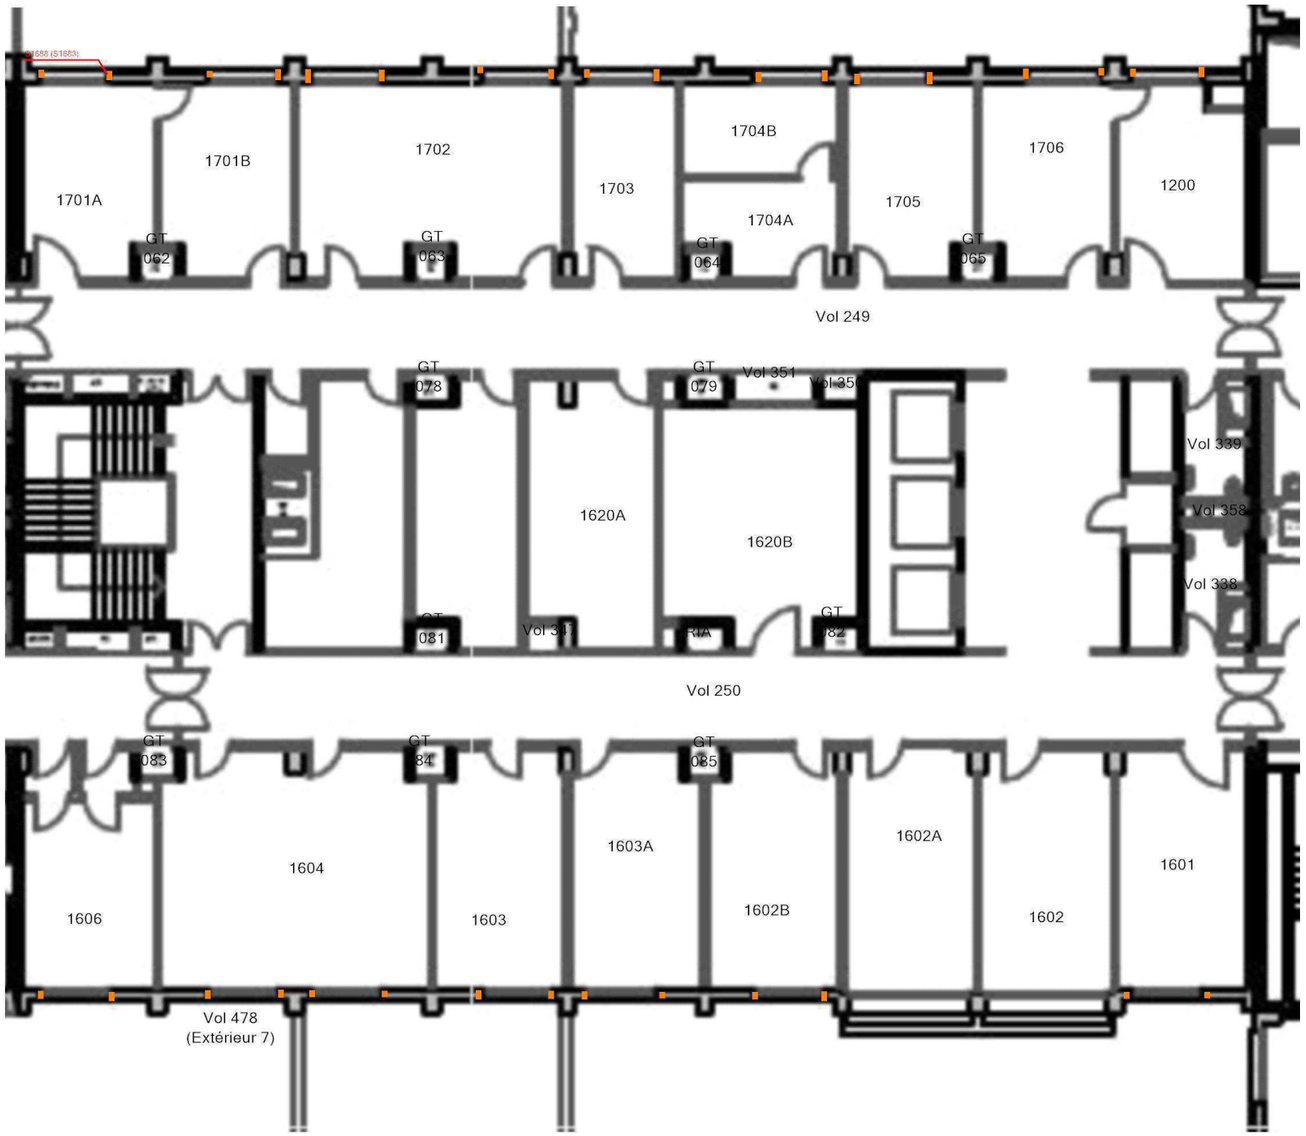
D1 - R+1 - BLOC 7 - MPCA FAÇADES

S1683: Mastic résineux bleu

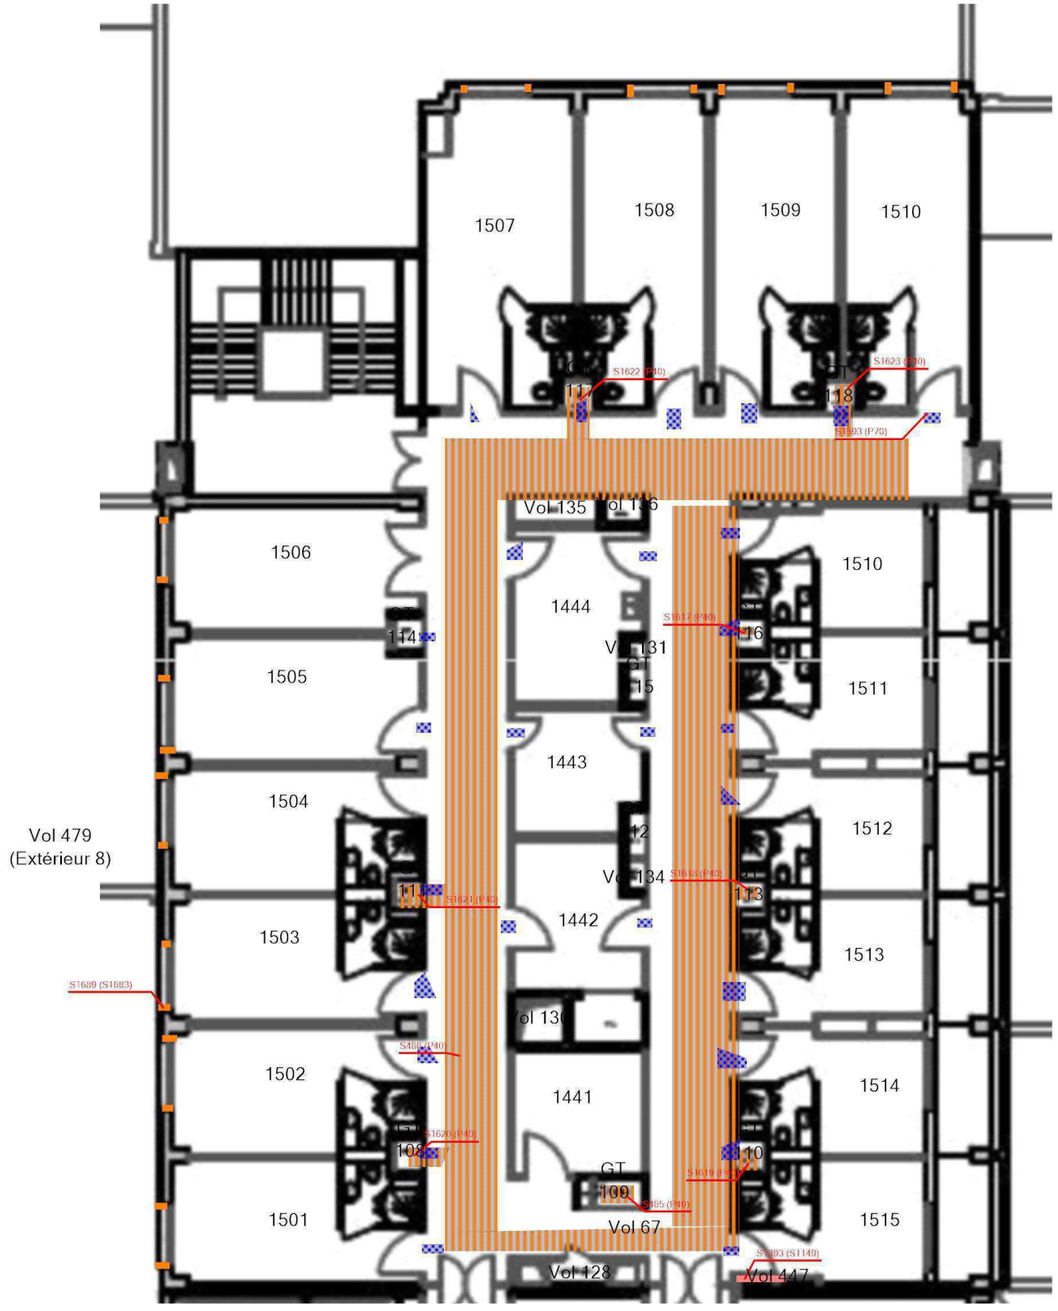
D1 - R+1 - BLOC 8 - MPCA TOUTES CATÉGORIES CONFONDUES

S1149: Isolant cartonné fibreux
	P40 : joint entre élément
	S1683: Mastic résineux bleu
	P70 : manchon film réfléchissant en passage de murs
