DOSSIER DE DIAGNOSTIC TECHNIQUE

Référence : 002ER061235-2
A communiquer pour toute correspondance
Réalisé le : 25/03/2024
Reférence mandataire : DUPUYTREN 1 _ 1er Etage

DUPUYTREN 1 _ 1er Etage
2 Av. Martin Luther King
87000 LIMOGES

Rapport de repérage des matériaux et produits contenant de l'amiante avant réalisation de travaux dans un immeuble bâti

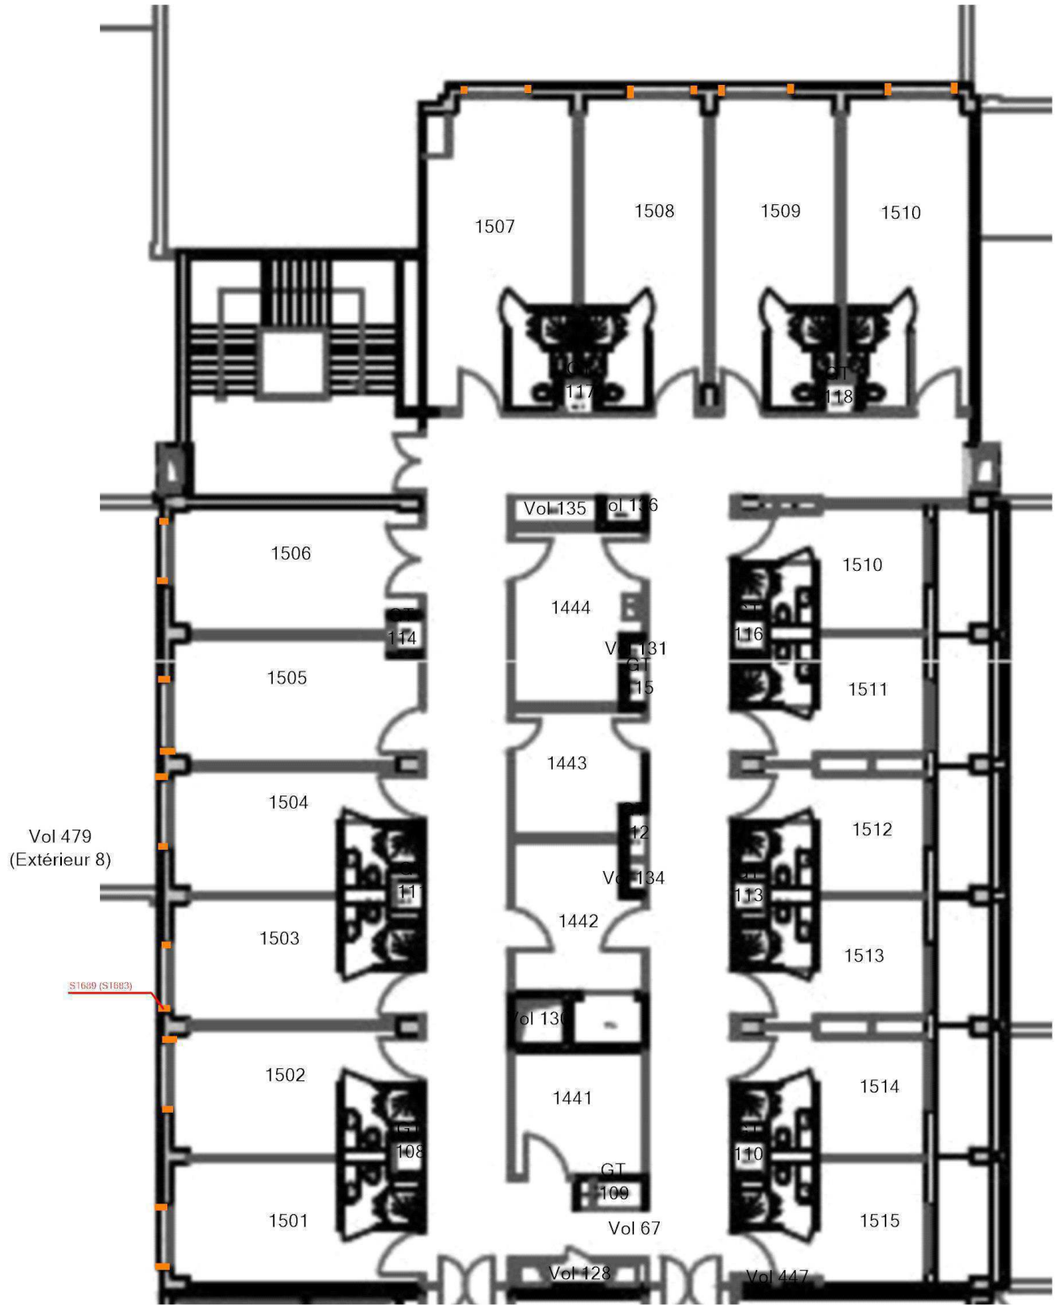
D1 - R+1 - BLOC 8 - MPCA FAÇADES

Légende	
	S1683: Mastic résineux bleu

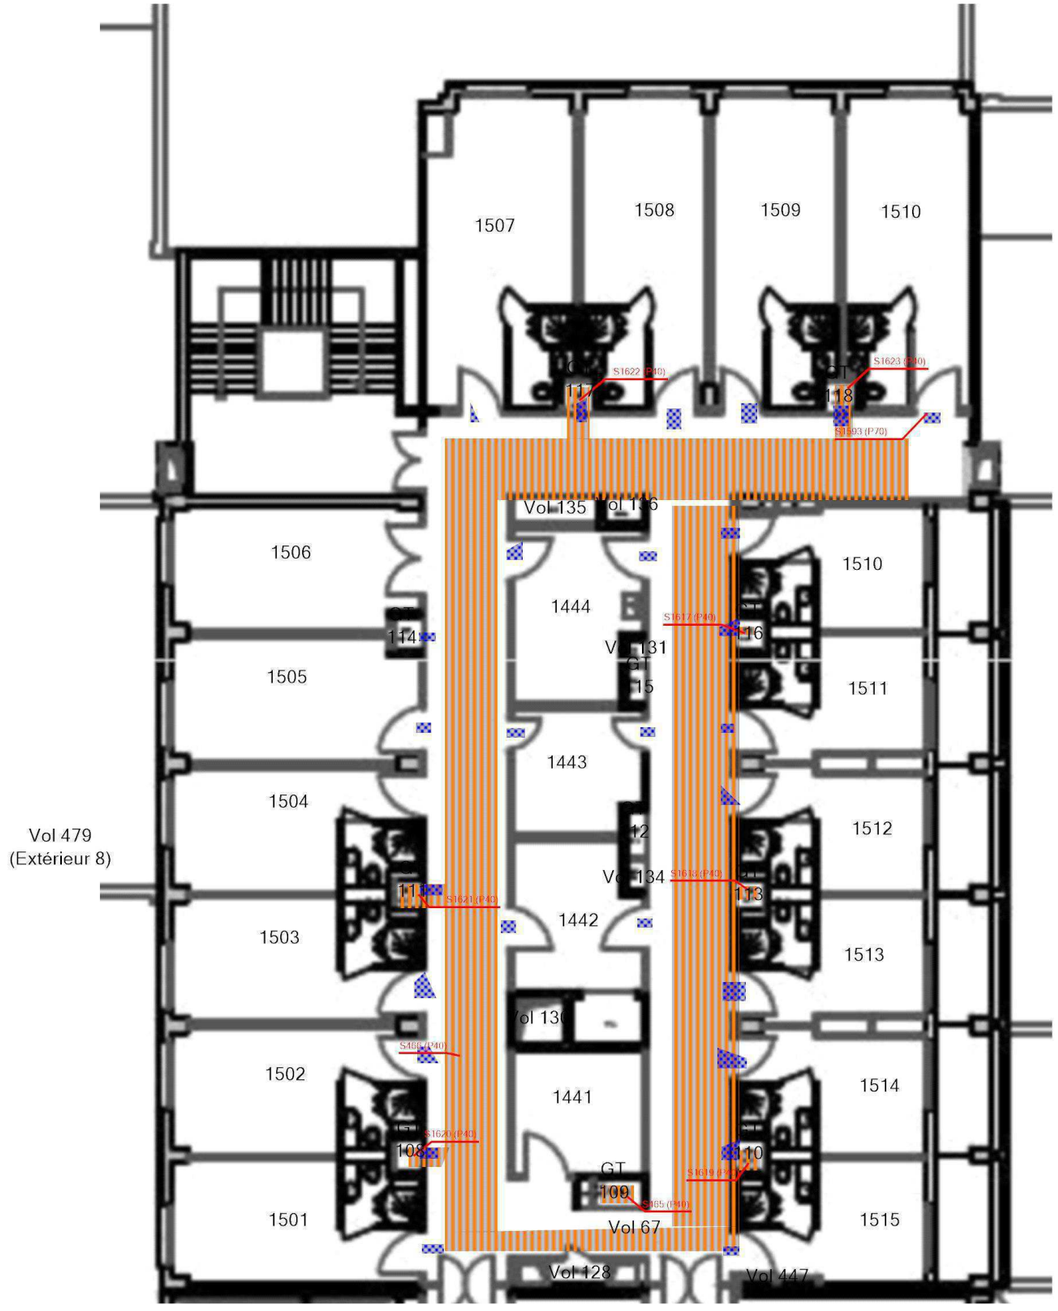
D1 - R+1 - BLOC 8 - MPCA CONDUITS, CANALISATIONS ET ÉQUIPEMENTS

P40 : joint entre élément
	P70 : manchon film réfléchissant en passage de murs

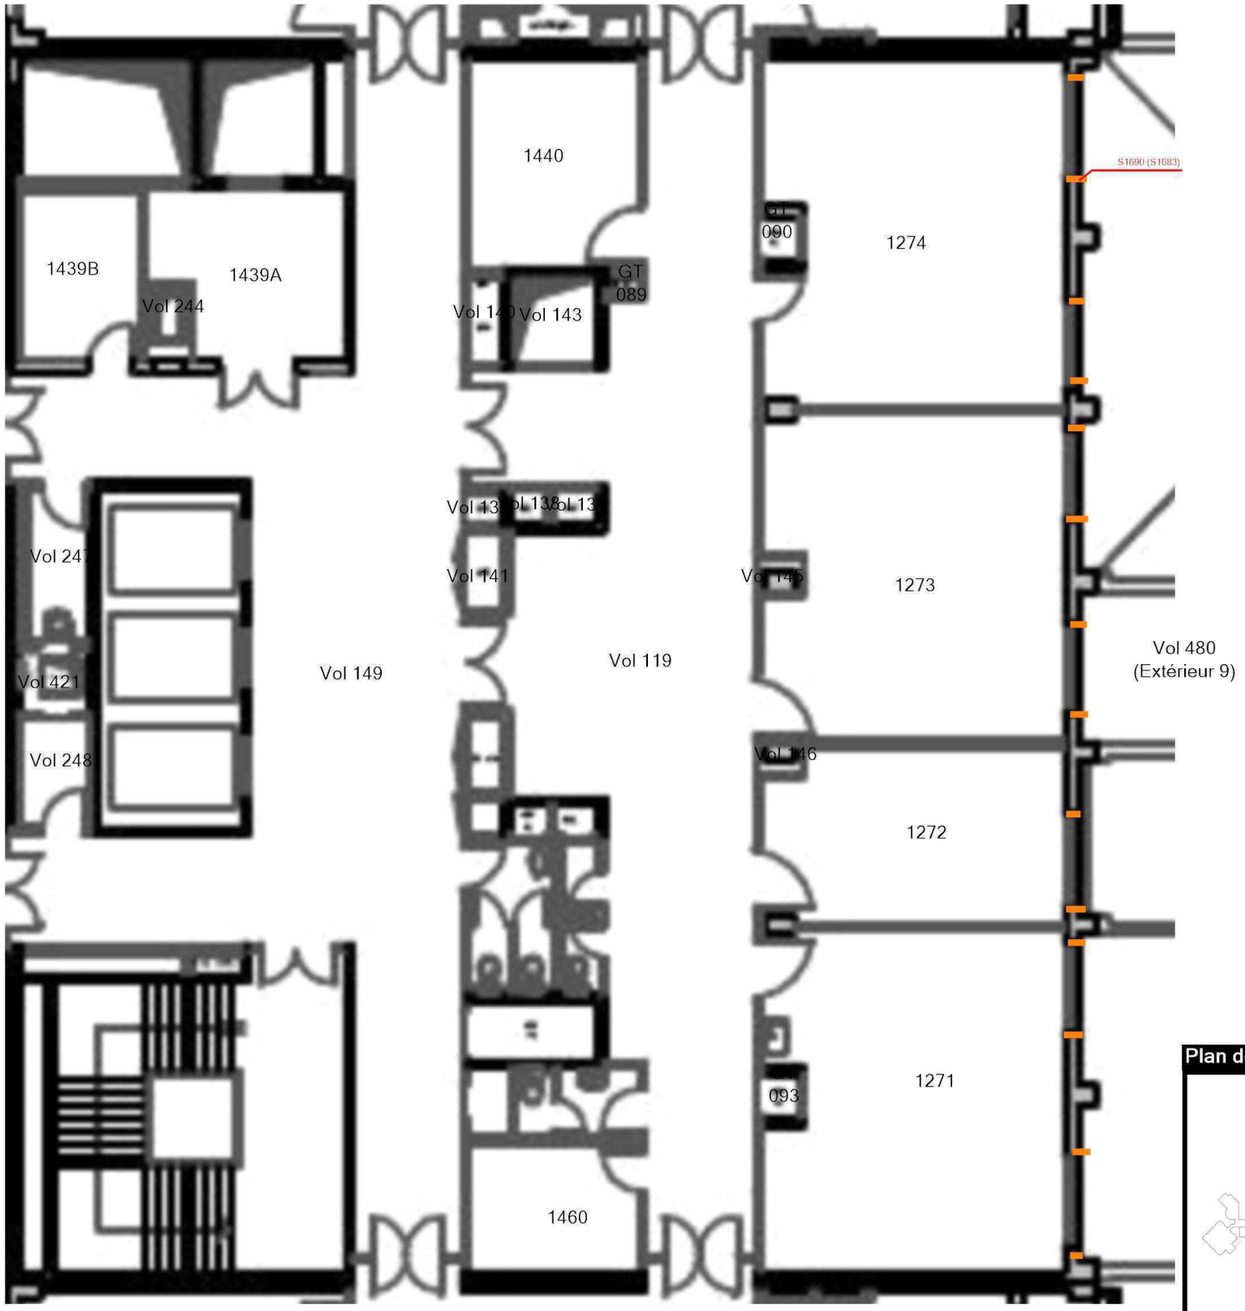
D1 - R+1 - BLOC 9 - MPCA FAÇADES

S1149: Isolant cartonné fibreux
	P40 : joint entre élément
	S1013: Film réfléchissant
	S1683: Mastic résineux bleu
	P70 : manchon film réfléchissant en passage de murs

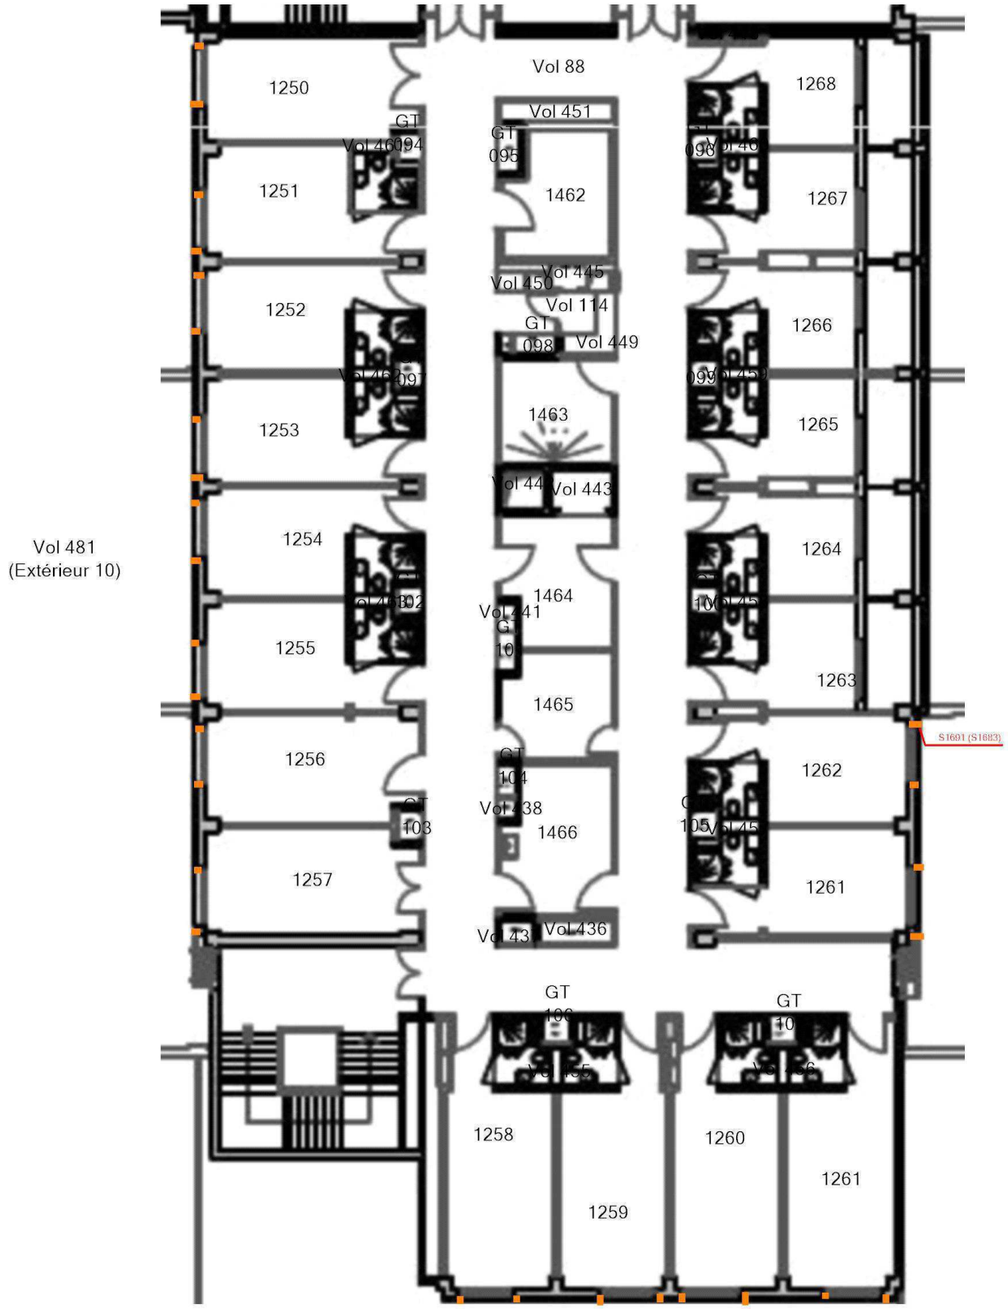
D1 - R+1 - BLOC 10 - MPCA FAÇADES

Légende	
	S1149: Isolant cartonné fibreux
	P40 : joint entre élément
	S1683: Mastic résineux bleu
	P70 : manchon film réfléchissant en passage de murs

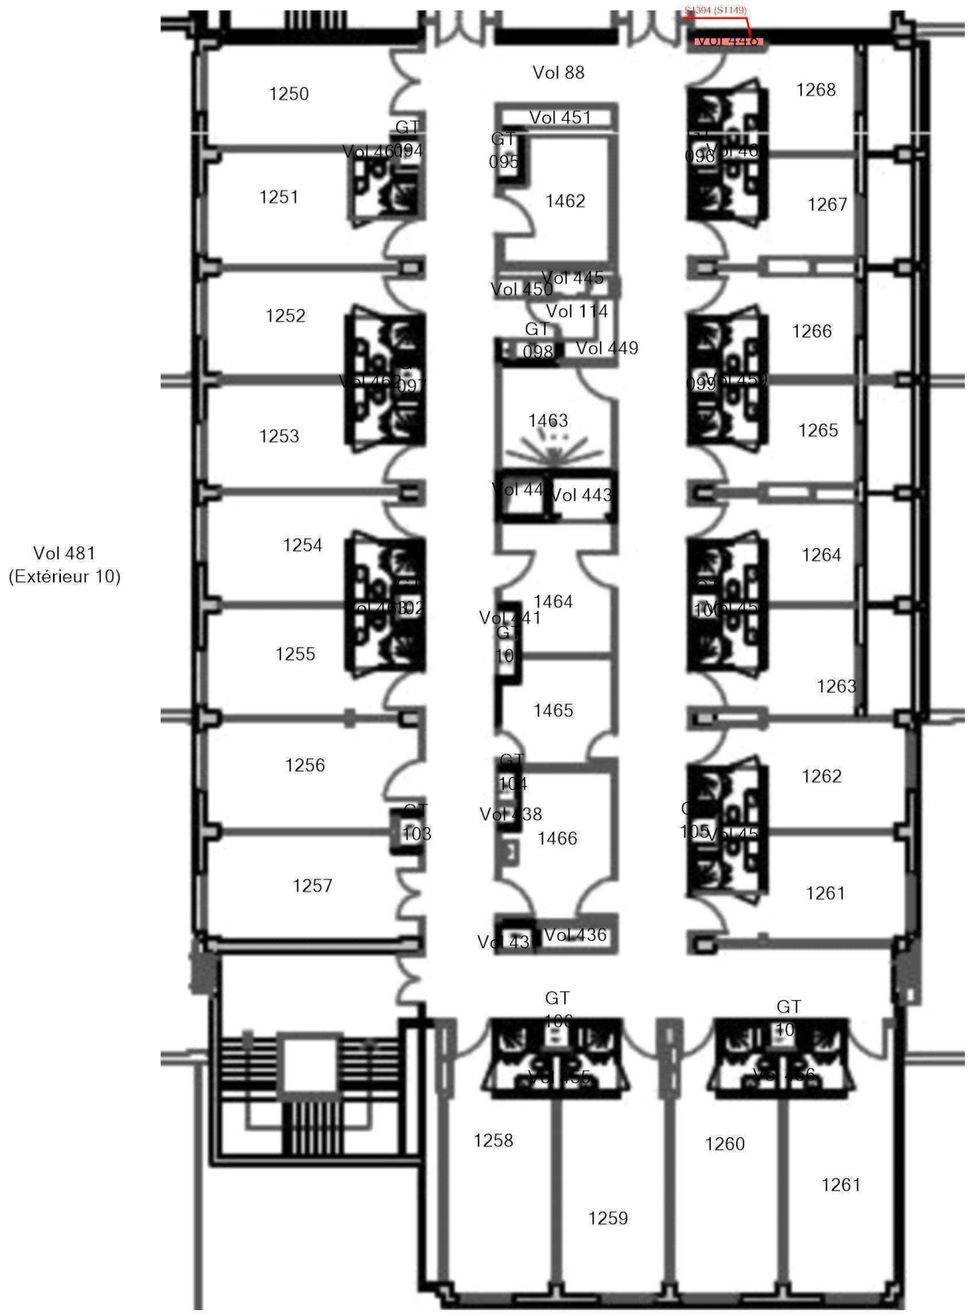
D1 - R+1 - BLOC 10 - MPCA PAROIS VERTICALES INTÉRIEURES ET ENDUITS

S1683: Mastic résineux bleu

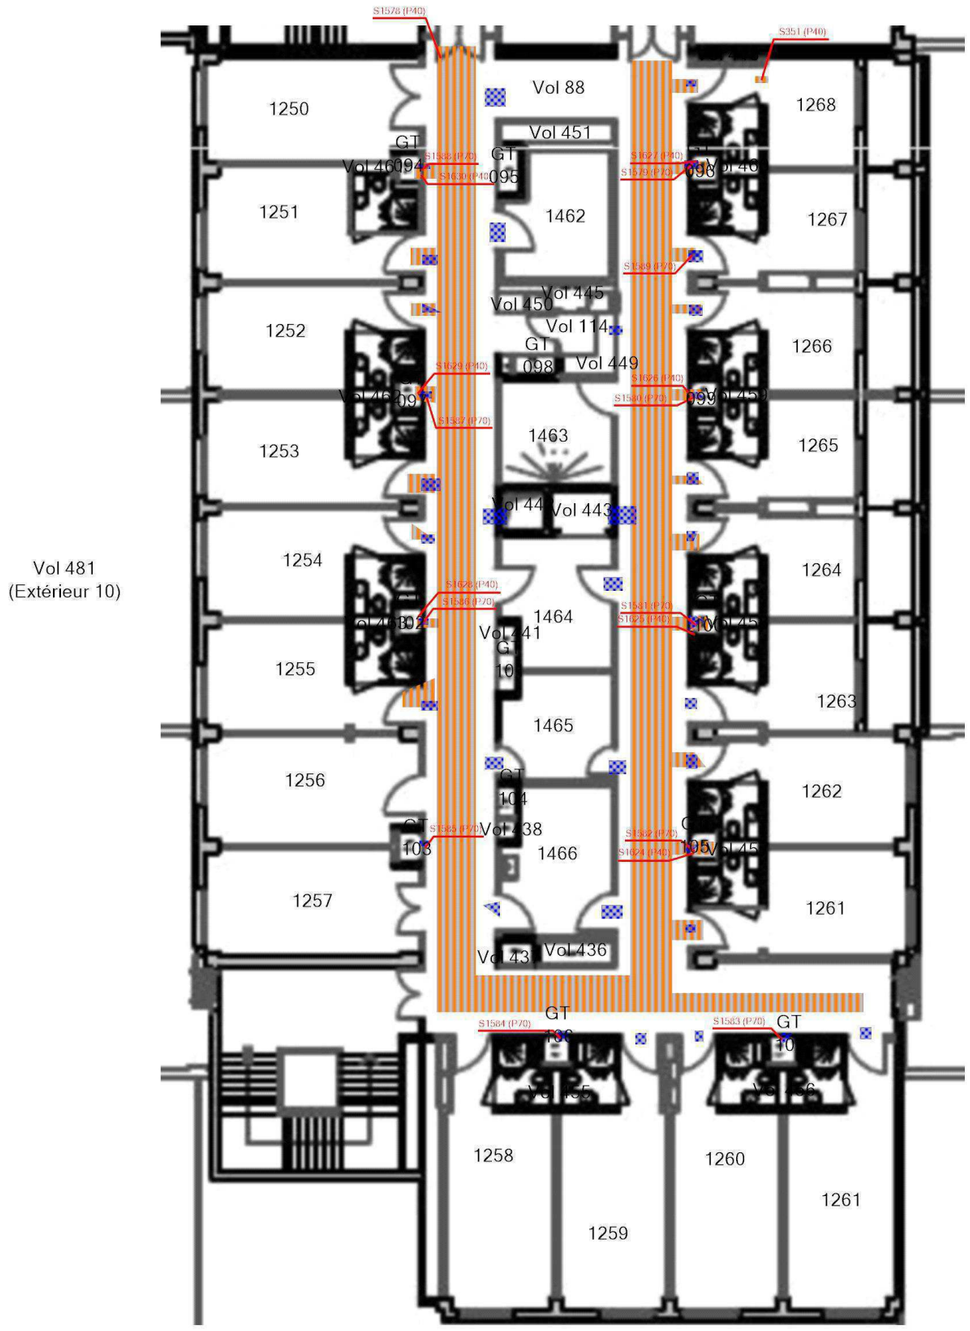
D1 - R+1 - BLOC 10 - MPCA CONDUITS, CANALISATIONS ET ÉQUIPEMENTS

Légende	
	S1149: Isolant cartonné fibreux

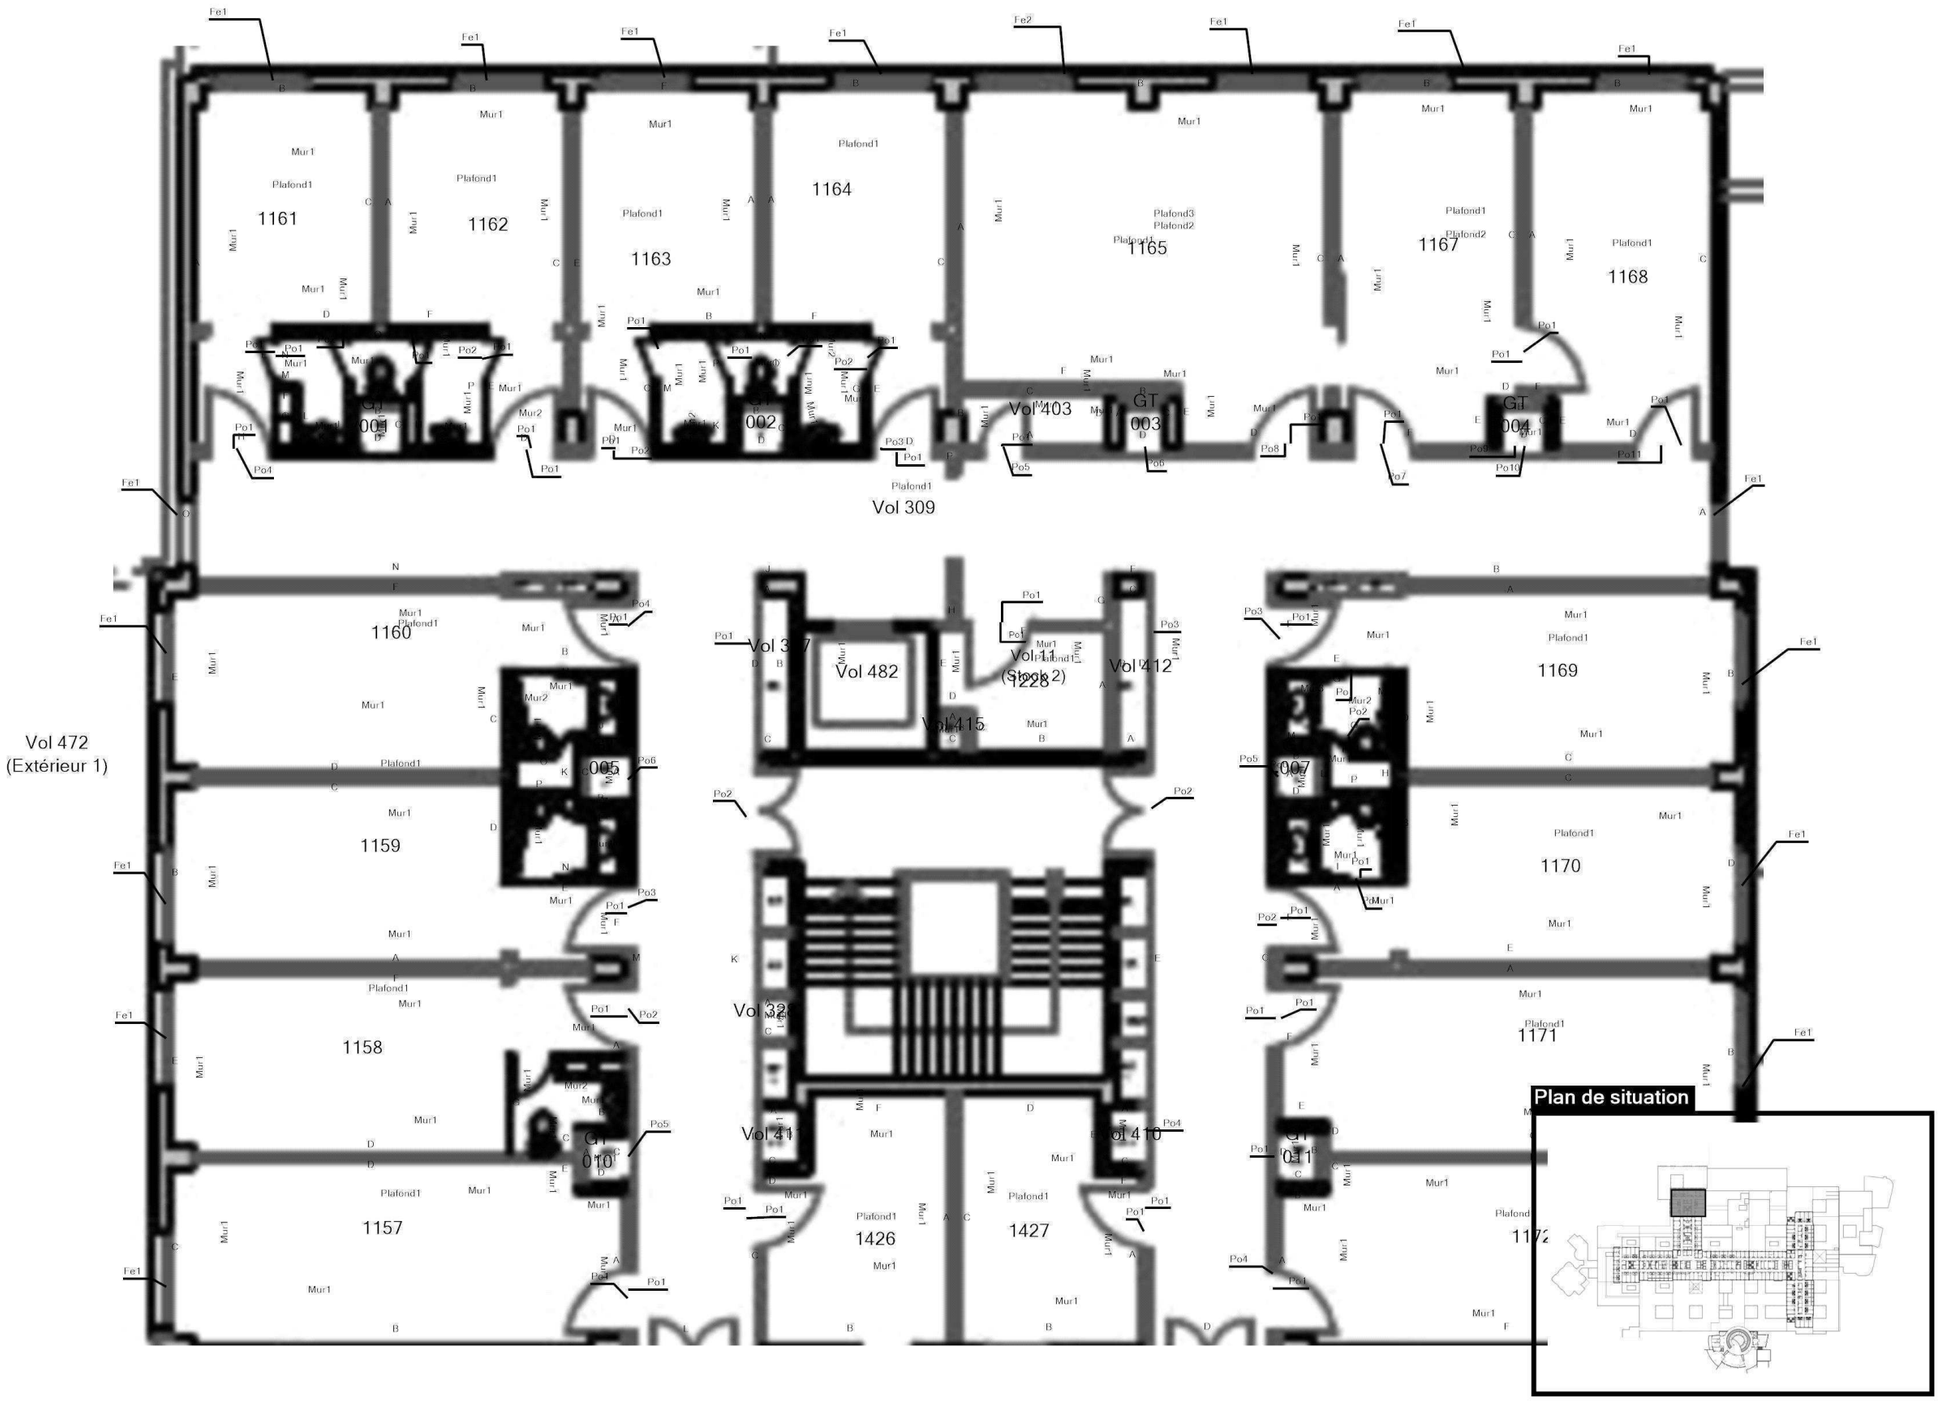
D1 - R+1 - BLOC 1 - ELÉMENTS AVEC ET SANS PLOMB

Légende	
	Volume et élément contenant du plomb

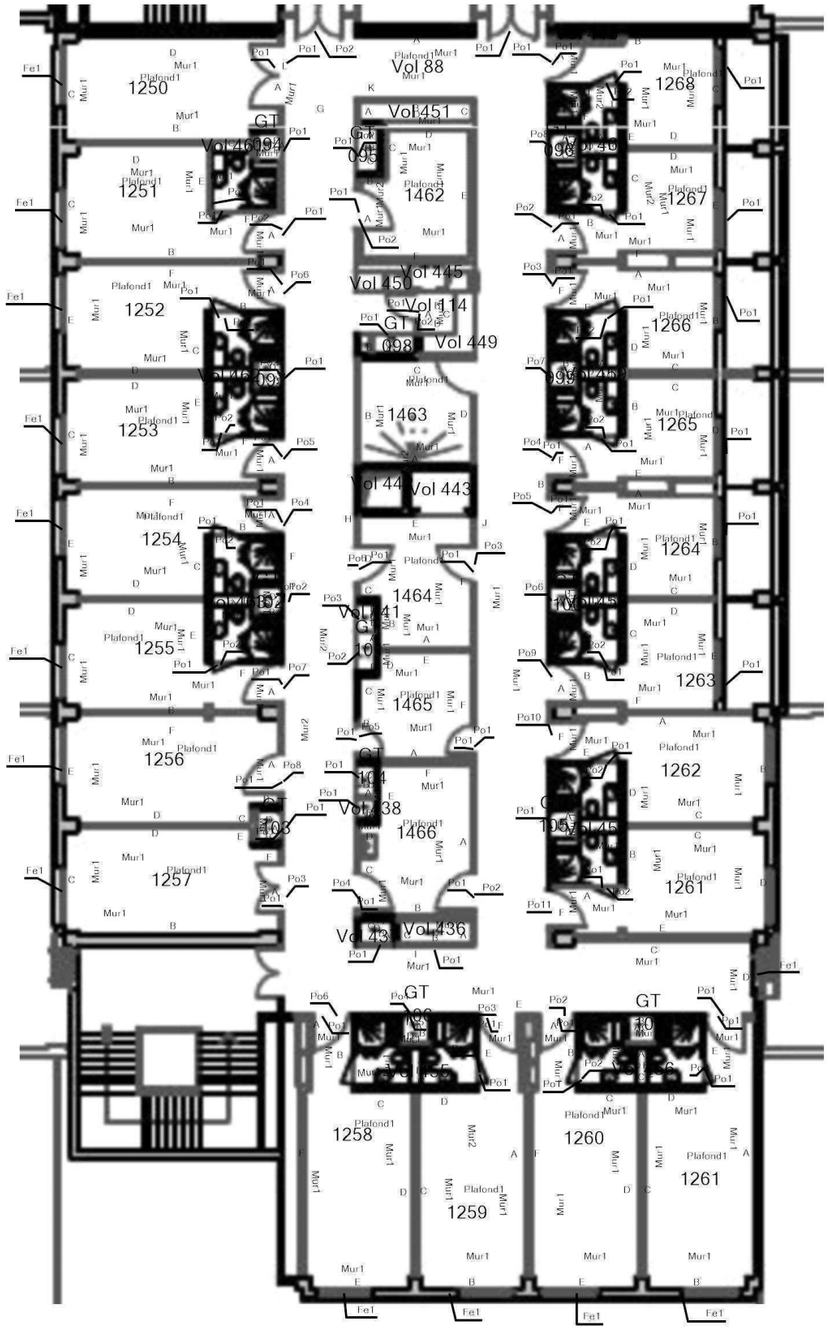
Vol 481
(Extérieur 10)

Volume et élément contenant du plomb
