ÉTAT SANITAIRE

RÉSEAU D'ASSAINISSEMENT (SOUS DALLAGE)

87 - ORADOUR-SUR-GLANE, Village martyr	**Restauration - Accessibilité du Mémorial**	Mars 2025	**PRO**
PLANS - NIVEAU TERRASSE	**État sanitaire & *interventions***	Ech. : 1/200	
Maîtrise d'ouvrage : Direction Régionale des Affaires Culturelles - 6, rue Haute-Comédie - 87036 LIMOGES - Tél. : 05 55 45 66 00			**06**
Maîtrise d'œuvre : Pascal PRUNET, A.C.M.H. - 66, rue des Binelles 92310 SÈVRES - Tél. : 01 46 26 75 62 - E-mail : prunet.architecture@wanadoo.fr

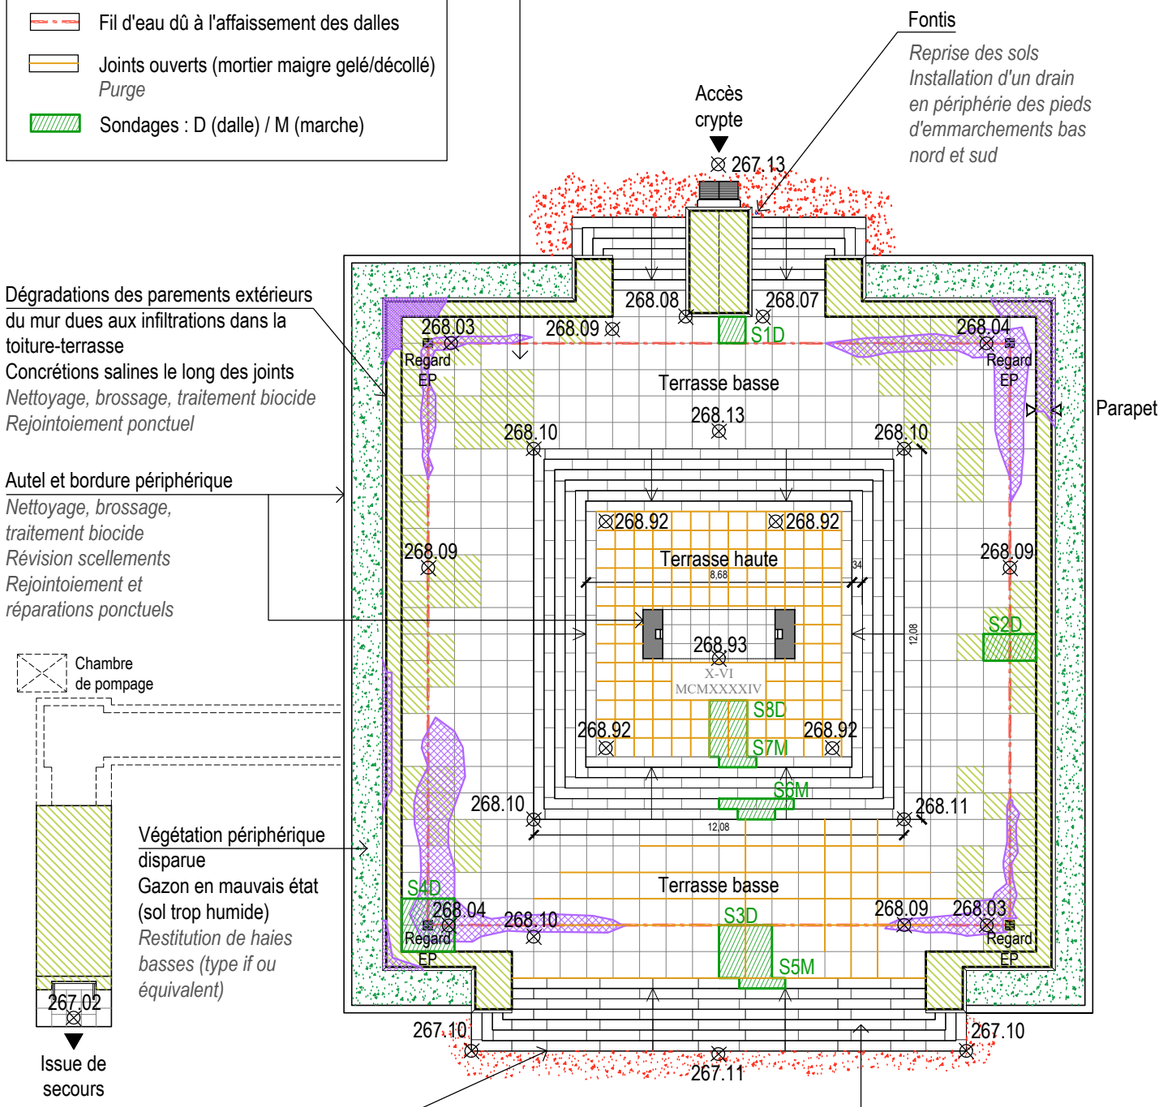
Terrasses (haute et basse) - Dallage granit posé sur mortier
Dallage granit ponctuellement remplacé lors des travaux de 2010
Affaissement des dalles en terrasse basse créant un fil d'eau périphérique reliant les 4 avaloirs
Mortier de joint gelé/décollé : zones d'entrées d'eau
Végétation et mousses apparentes
Relevé des calepinages
Purge, nettoyage (brossage, traitement biocide)
Remplacement dallage en recherche, repose sur plots réglables
Dépose de la dalle étanche Degaine et mise en oeuvre d'un complexe isolant étanche

Fontis
Reprise des sols
Installation d'un drain en périphérie des pieds d'emmarchements bas nord et sud

Dégradations des parements extérieurs du mur dues aux infiltrations dans la toiture-terrasse
Concrétions salines le long des joints
Nettoyage, brossage, traitement biocide
Rejointoiement ponctuel

Autel et bordure périphérique
Nettoyage, brossage, traitement biocide
Révision scellements
Rejointoiement et réparations ponctuels

Végétation périphérique disparue
Gazon en mauvais état (sol trop humide)
Restitution de haies basses (type if ou équivalent)

Emmarchements bas (nord et sud) :
Marche basse déchaussée
Sol sable stabilisé dégradé
Niveau de sol à réhausser, sable stabilisé à rapporter

Emmarchements - Dallage granit posé sur mortier :
Végétations et mousses
Mortiers de joint gelés/décollés
Dalles disloquées, désolidarisées et basculées
Glissement des marches
Relevé des calepinages
Purge, nettoyage (brossage, traitement biocide)
Dépose/repose des marches en conservation et adaptations calepinages
Mise en oeuvre sur crémaillère béton

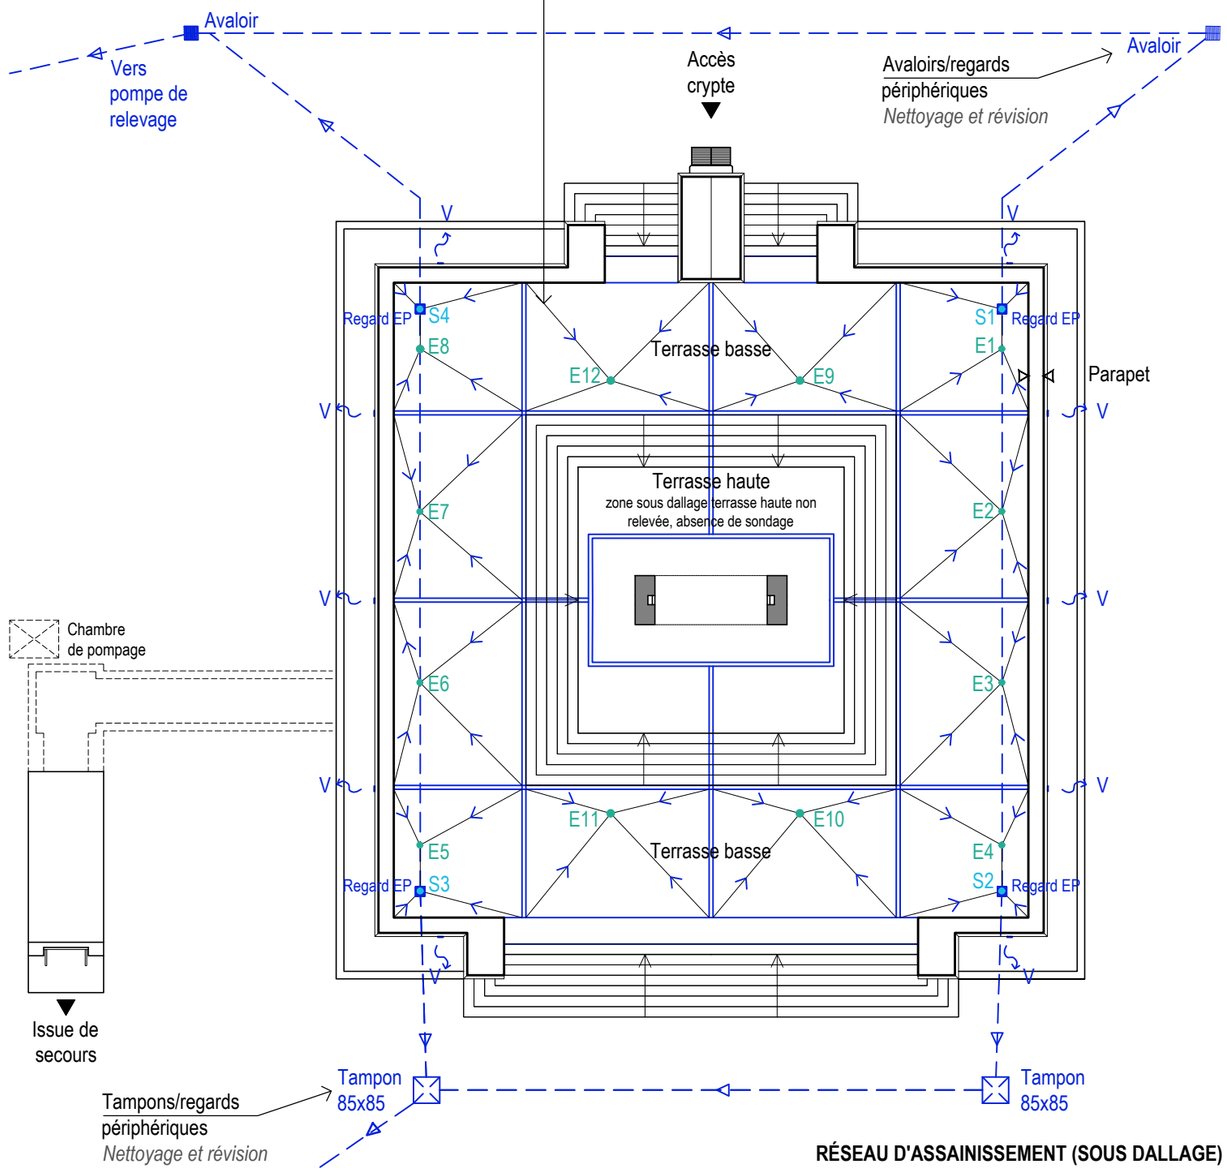
Etanchéité terrasse et bassin de captage d'eau sous dallage avec formes de pente

- Défaut d'étanchéité en terrasse :
  - Eau stagnante en surface, défauts de forme de pente
  - Zone d'infiltration majeure en jonction terrasse-escaliers
  - Remontée de l'étanchéité insuffisante, pression du joint périphérique
  - Points d'infiltration et fuites au droit des points de captage

Démolition de la dalle étanche Degaine et mise en oeuvre d'un nouveau complexe isolant étanche
- Points de captage des eaux de surface (terrasse basse) : S1 à S4
  Défectueux : capacité/profondeur du regard insuffisante, sable en rétention, engorgement rapide
  Dépose sans conservation
- Points de captage des eaux au niveau de l'étanchéité : E1 à E12
  Hors service
  Remise en usage et état, adaptations, raccords au nouveau complexe étanche
