§3.1 / ENVELOPPE DU BÂTIMENT et STRUCTURE

Projet	**EHPAD LES VIGNES** 1, RUE DE LA MORTEAU 08360 CHÂTEAU PORCIEN	A3113 PRO ind A 24/03/2025
Maître d'Ouvrage	**EHPAD LES VIGNES** 1, RUE DE LA MORTEAU 08360 CHÂTEAU PORCIEN Tel : 03.24.72.80.42 eMail : direction@ehpad-ardennes.fr	
Assistant à Maîtrise d'Ouvrage

Dénomination	Date	Indice	Echelle	Modification
02 Plan masse			1:200

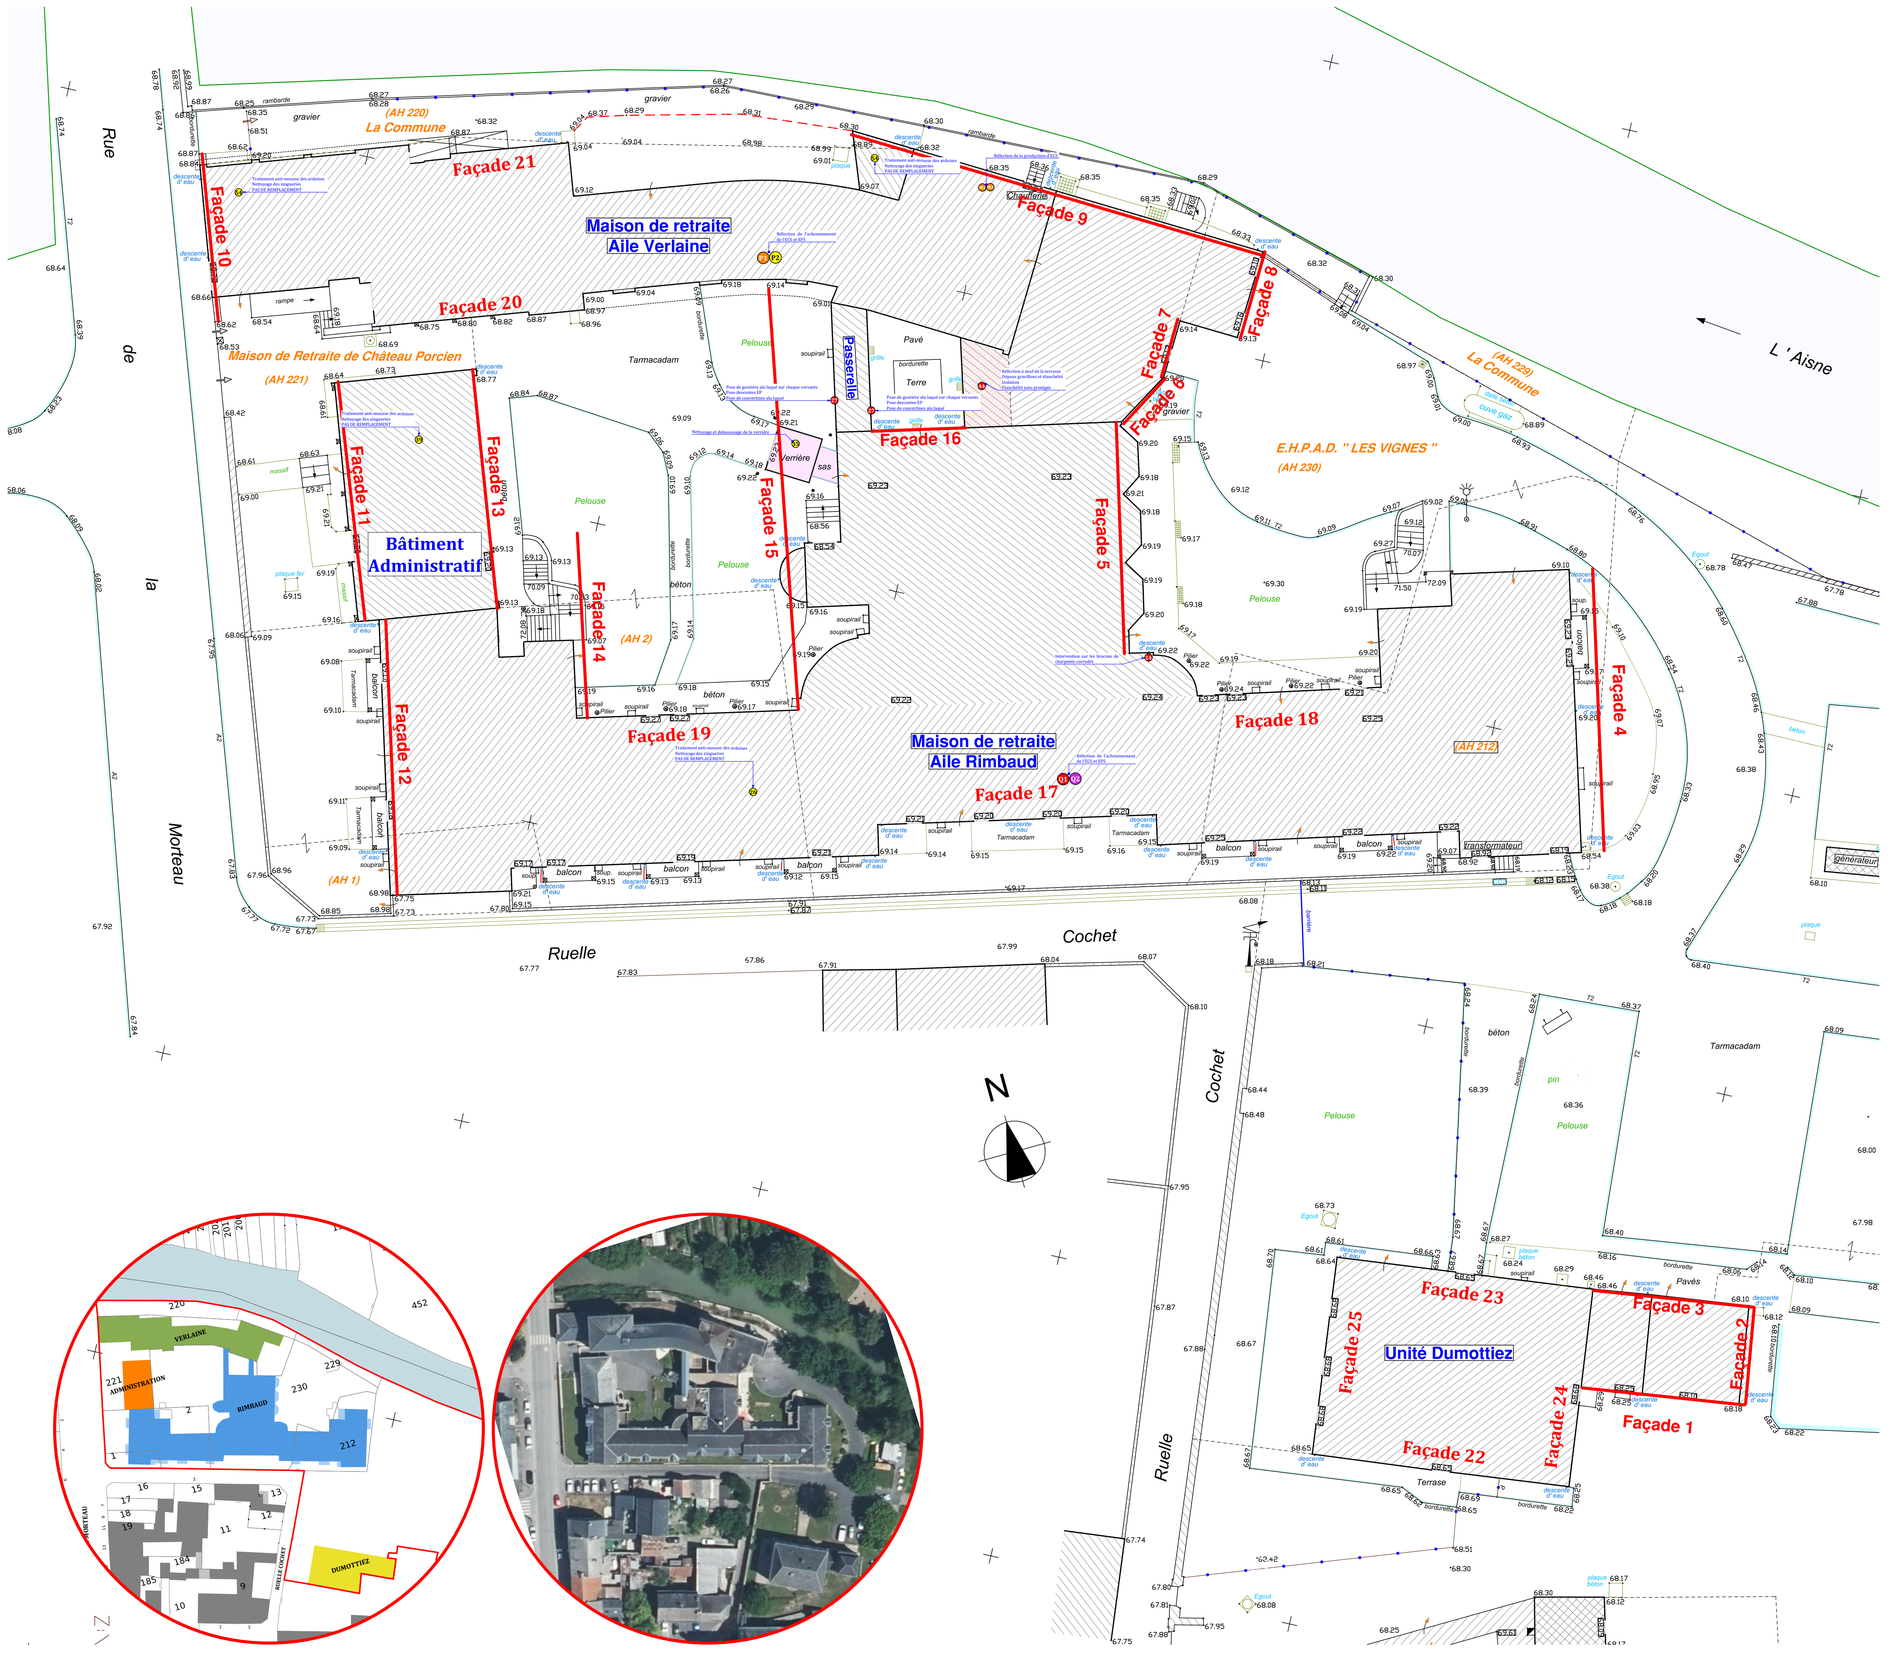
1 / Maçonneries dégradées
3 / Dégradation des calfeutrements des menuiseries
4 / Défaut d'étanchéité de la porte principale du RDC
6 / Sortie de toit en deçà du faîtage
7 / Fixation de descente EP à remplacer
8 / Fissures - dégradations des maçonneries
10 / Descente EP non raccordées aux gouttières
11 / Menuiseries bois à remplacer
12 / Portes extérieures à remplacer

**** / Escaliers vieillissants - à réhabiliter**
24 / Bracons bois corrodés
26 / Mousse sur les toitures - prévoir démoussage
27 / Absence de goutière et couvertines - dégradation de la façade
28 / Descente EP non raccordée en pied de façade (Sous-sol)
35 / Mousse sur la verrière - prévoir démoussage
36 / Poteau descellé et corrodé

39 / Présence de mousse sur les toitures - prévoir démoussage
40 / Sortie en toiture ne dépassant pas faîtage (sur bâtiment Verlaine)

44 / Mousse sur terrasse gravillonnée - Reprise A NEUF
45 / Acrotères vétustes - absence de couvertine (!)
48 / Appuis de fenêtre fissurés (Tout le site)
49 / Façades vieillissantes : armatures apparentes, coulures, salissure - prévoir ravalement et traitement des points de rouille
50 / Fissures en façade au niveau de la dalle (localisation inconnue dans rapport)
52 / Certaines regards EP sont fracturés (localisation inconnue dans rapport)
54 / Présence de mousse en toiture

N1/N2 : Installation de production ECS HS depuis 2011 - production via équipement Verlaine (Rimbaud)
M1/M2 : ECS à système d'accumulation - équipement vieillissant mais en état moyen (Verlaine)

P1/P2 : Tuyauterie cuivre avec cheminement apparent en état moyen (Verlaine)
Q1/Q2 : Tuyauterie cuivre avec cheminement apparent décoagé par endroit (Rimbaud)
► Remplacer le cheminement ECS/EFS avec mitigeurs et vannes hors de portée des résidents

TE5 : Remplacer les portes fusible des armoires électriques (Rimbaud)
TE6 : Remplacer le TD "Buanderie" (Rimbaud)
TE7 : Remplacer le TD "RDC" (Rimbaud)
TE8 : Remplacer le coffret "Administration"
TE9 : Remplacer le coffret "Chambre" (localisation inconnue dans rapport)
TE10 : Remplacer le TD du R+1 (Rimbaud)
TE11 : Remplacer le TD de la Cuisine (Verlaine)
TE12 : Remplacer le TD Principal (Verlaine)
TE13 : Remplacer le TD du RDC (Verlaine)
TE14 : Remplacer les TD du R+1 à R+3 (Verlaine)

CN1 : Calfeutrement de réseaux électriques dans local de stockage (RDC Rimbaud)

CN3 : Déplacer le sèche cheveux (mauvais volume) / Prévoir la réhabilitation des SDB collectives (Verlaine)

CU1 : Déplacer la coupure d'urgence (la rendre non accessible au public), ou la sécuriser par l'usage d'un outil ou d'une clé.
+ PRÉVOIR LA MISE EN PLACE D'UNE COUPURE D'URGENCE GÉNÉRALE DU BÂTIMENT

CU2 : Reprendre le schéma électrique de la cuisine de façon à ce que toutes les alimentations soient coupées par l'AU

S1 : Valider la puissance du GE nécessaire : délestage ou remplacement
