Rapport de mission de repérage du plomb avant travaux dans un immeuble bâti

BIEN IMMOBILIER CONCERNE :	Propriétaire
10 rue du Maréchl Joffre (Bat. St LOUIS) 78000 VERSAILLES	ECOLE NATIONALE SUPERIEURE DE PAYSAGE 10, rue du Maréchal-Joffre 78000 Versailles **Demandeur** ECOLE NATIONALE SUPERIEURE DE PAYSAGE 10, rue du Maréchal-Joffre 78000 Versailles

Date du rapport : 26/02/2025 **Date de visite :** 30/01/2025-31/01/2025-03/02/2025 **Nombre de pages :** 62 **Fait à :** 78300 POISSY **Référence du dossier :** 2501CIDPO - BI3520000000754	**Le présent rapport est établi par :** AHMED HOURIA **Contrat d'assurance :** AXA / n° 37503519275087 / échéance 31/12/2025

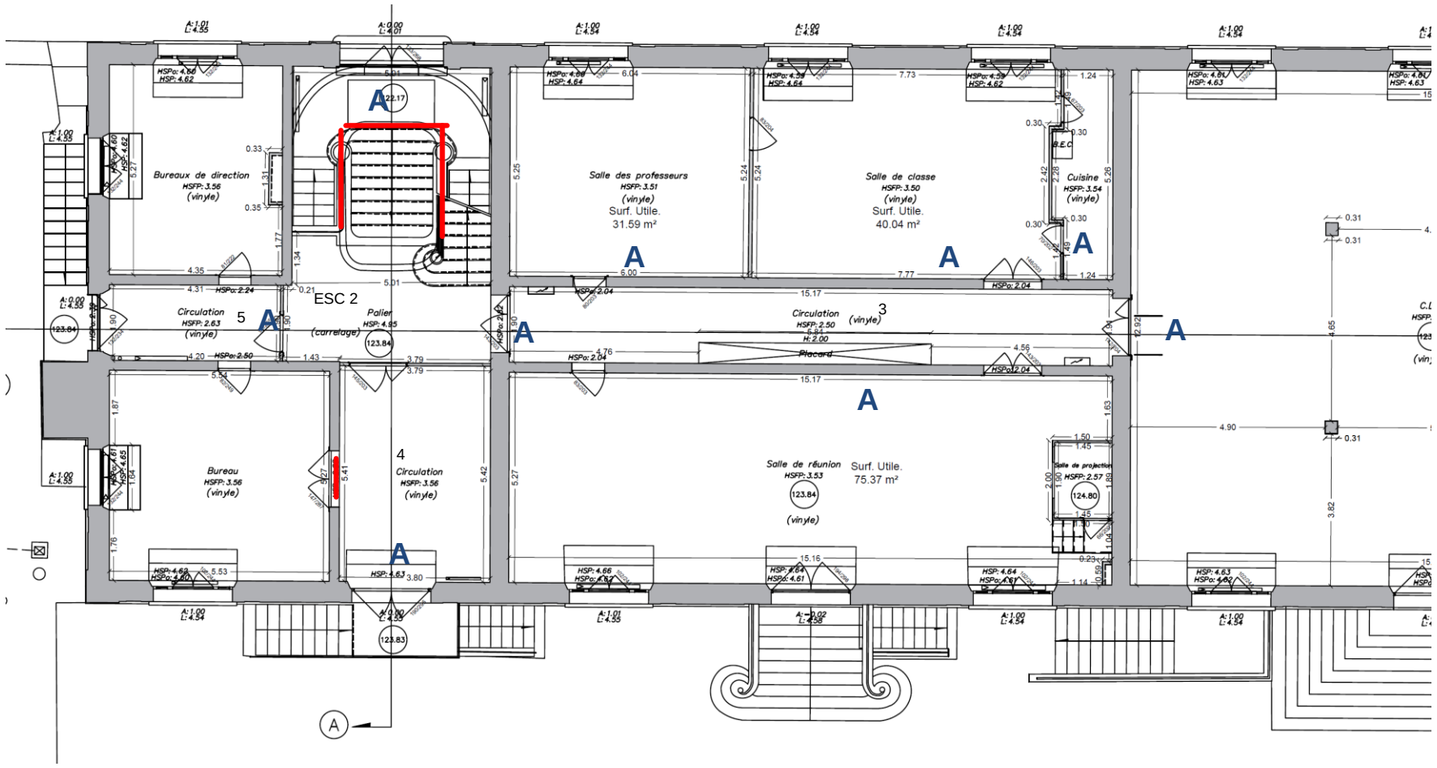
N° planche: 3/8

UD dont la valeur est >1mg/cm2

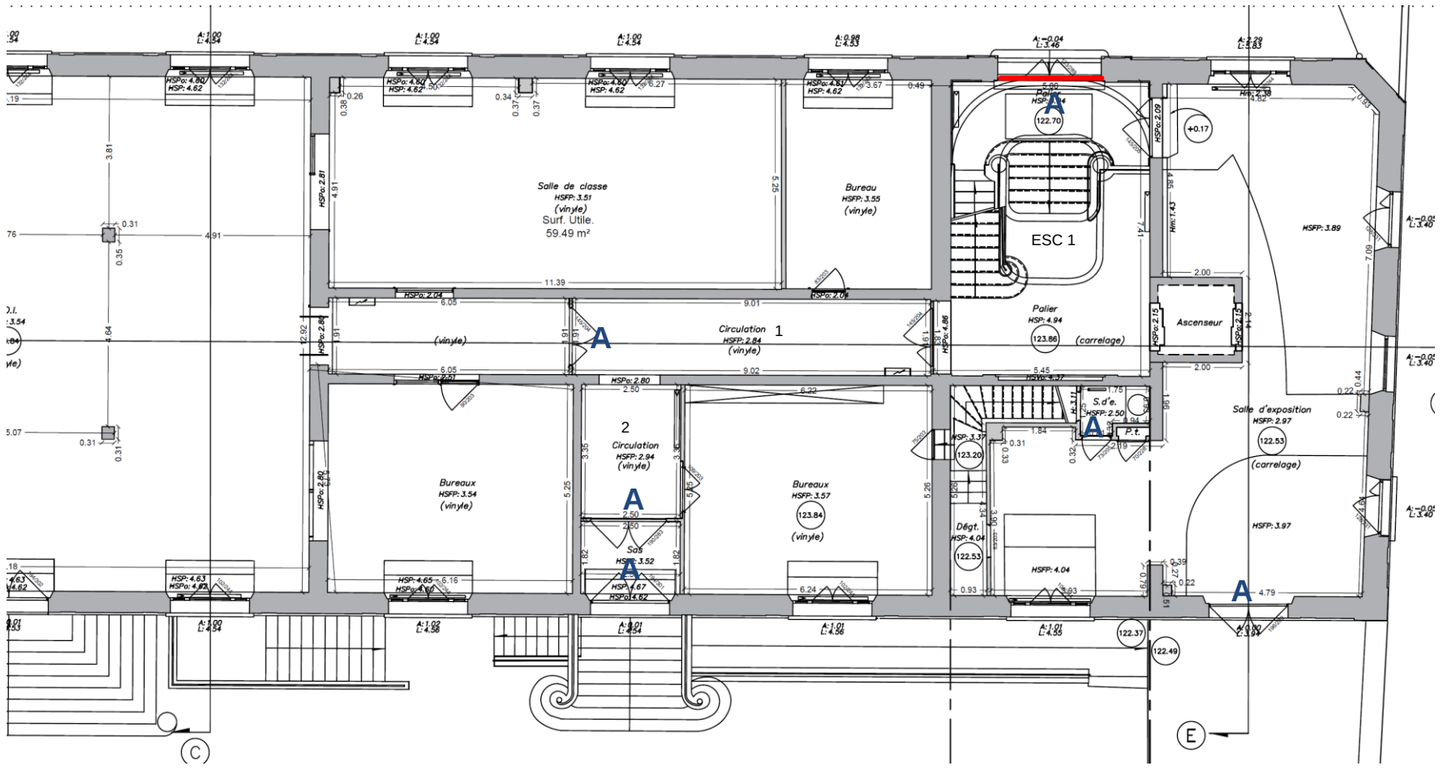
N° planche: 4/8

UD dont la valeur est >1mg/cm2

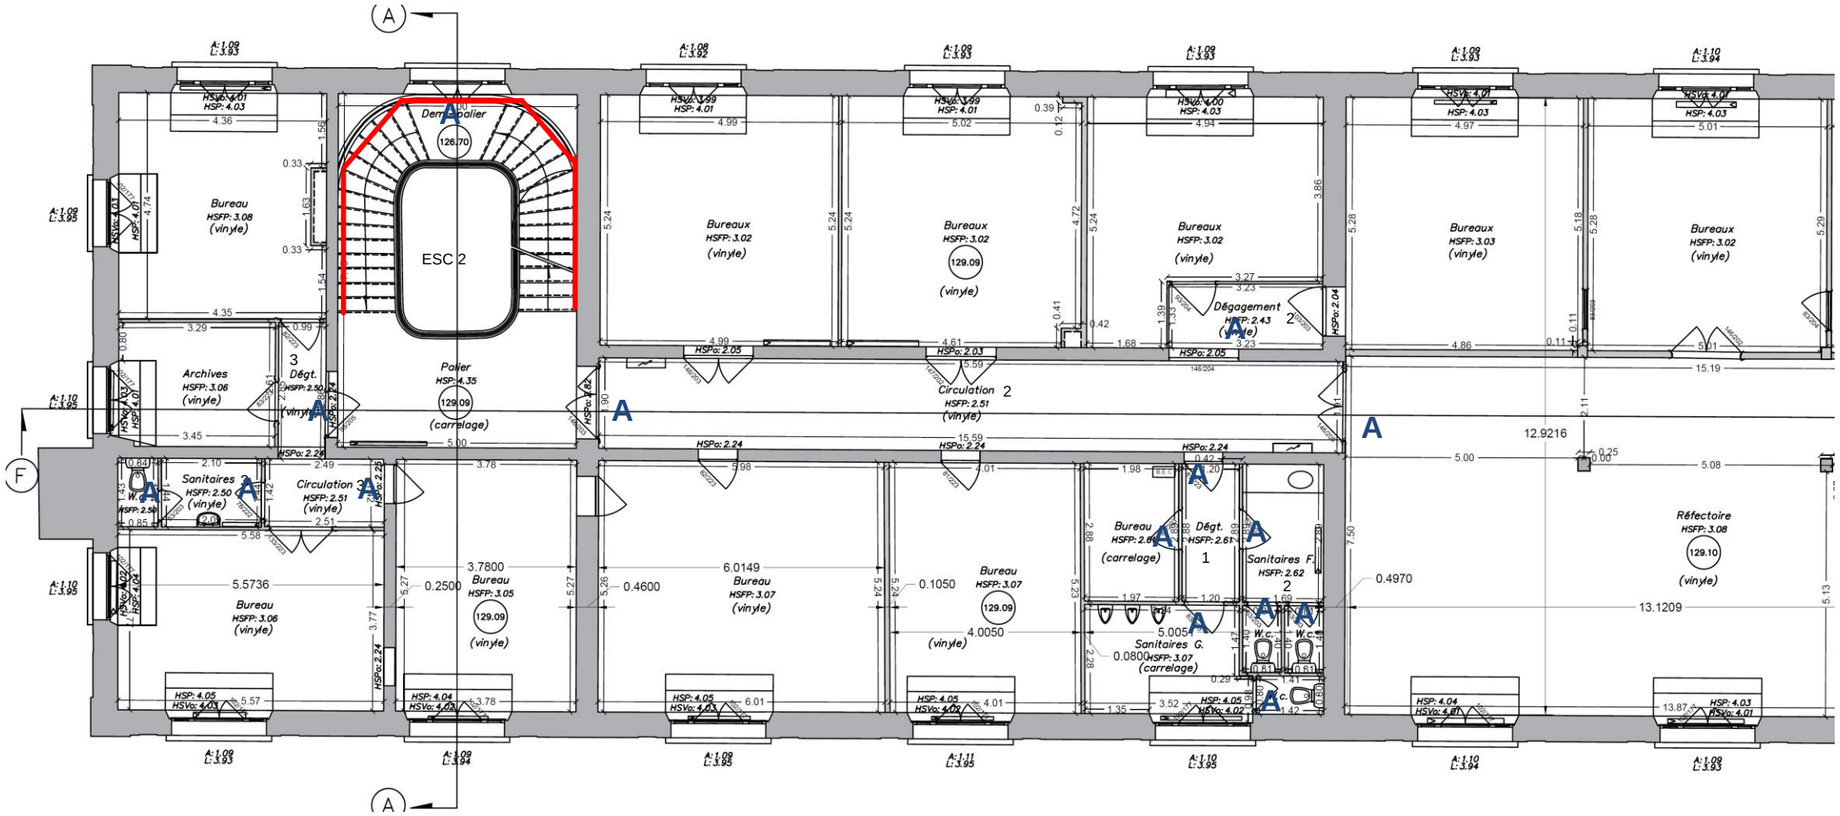
N° planche: 5/8

UD dont la valeur est >1mg/cm2

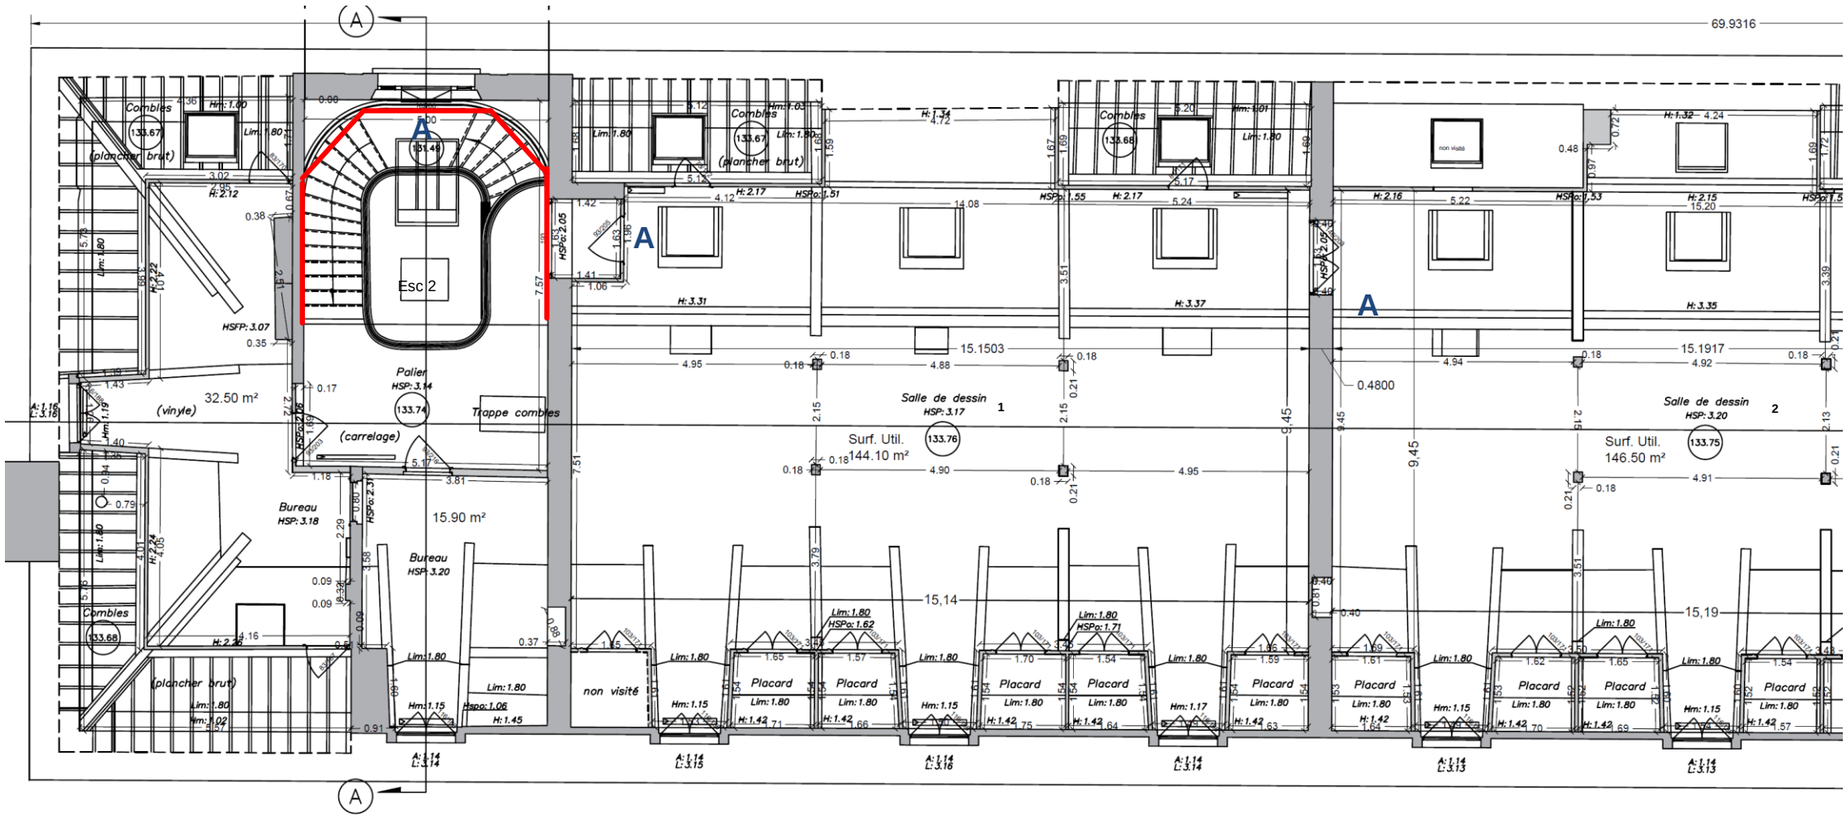
N° planche: 7/8

UD dont la valeur est >1mg/cm2
