Rapport de repérage des matériaux et produits contenant de l'amiante avant réalisation de travaux dans un immeuble bâti

Adresse : 22 Avenue Garibaldi 21000 DIJON

Désignation : Bâtiment 8

Date du rapport : 12/03/2021

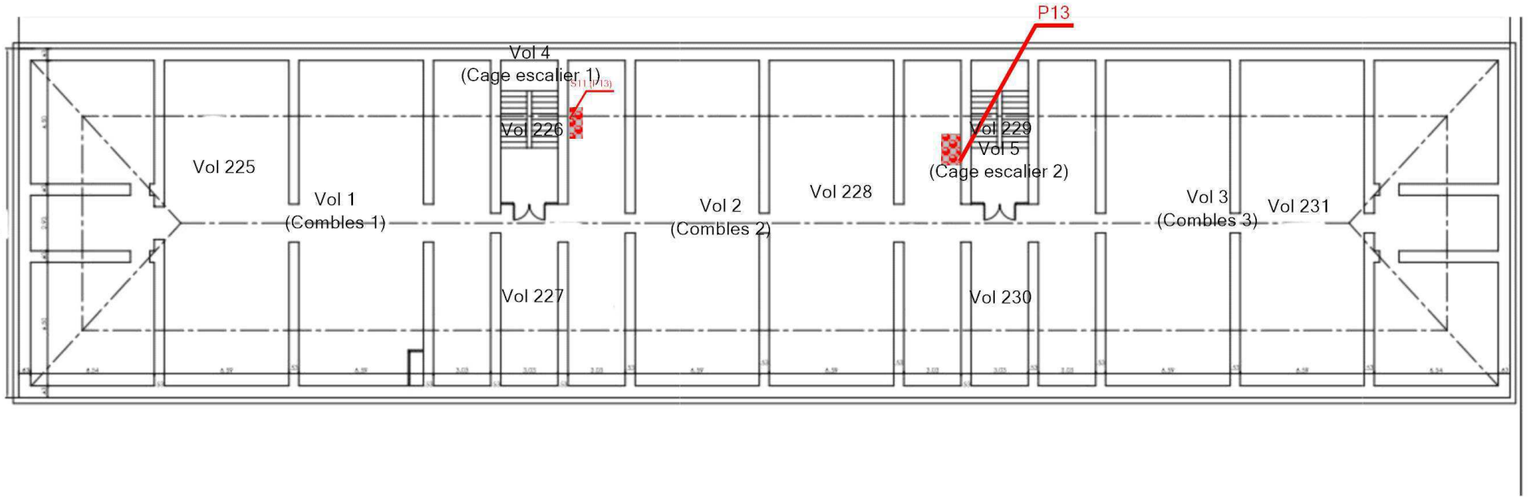
COMBLES - MPCA TOUTES CATÉGORIES CONFONDUES

Légende	
	P13 : Conduit en fibres-ciment

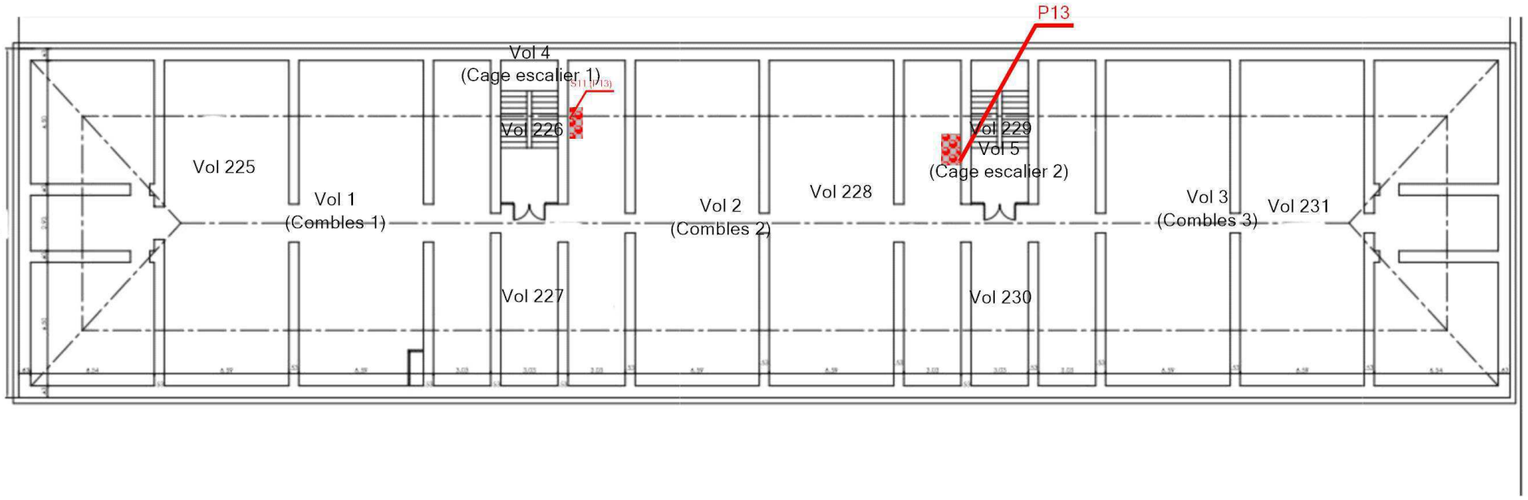
COMBLES - MPCA CONDUITS, CANALISATIONS ET ÉQUIPEMENTS

Légende	
	P13 : Conduit en fibres-ciment
