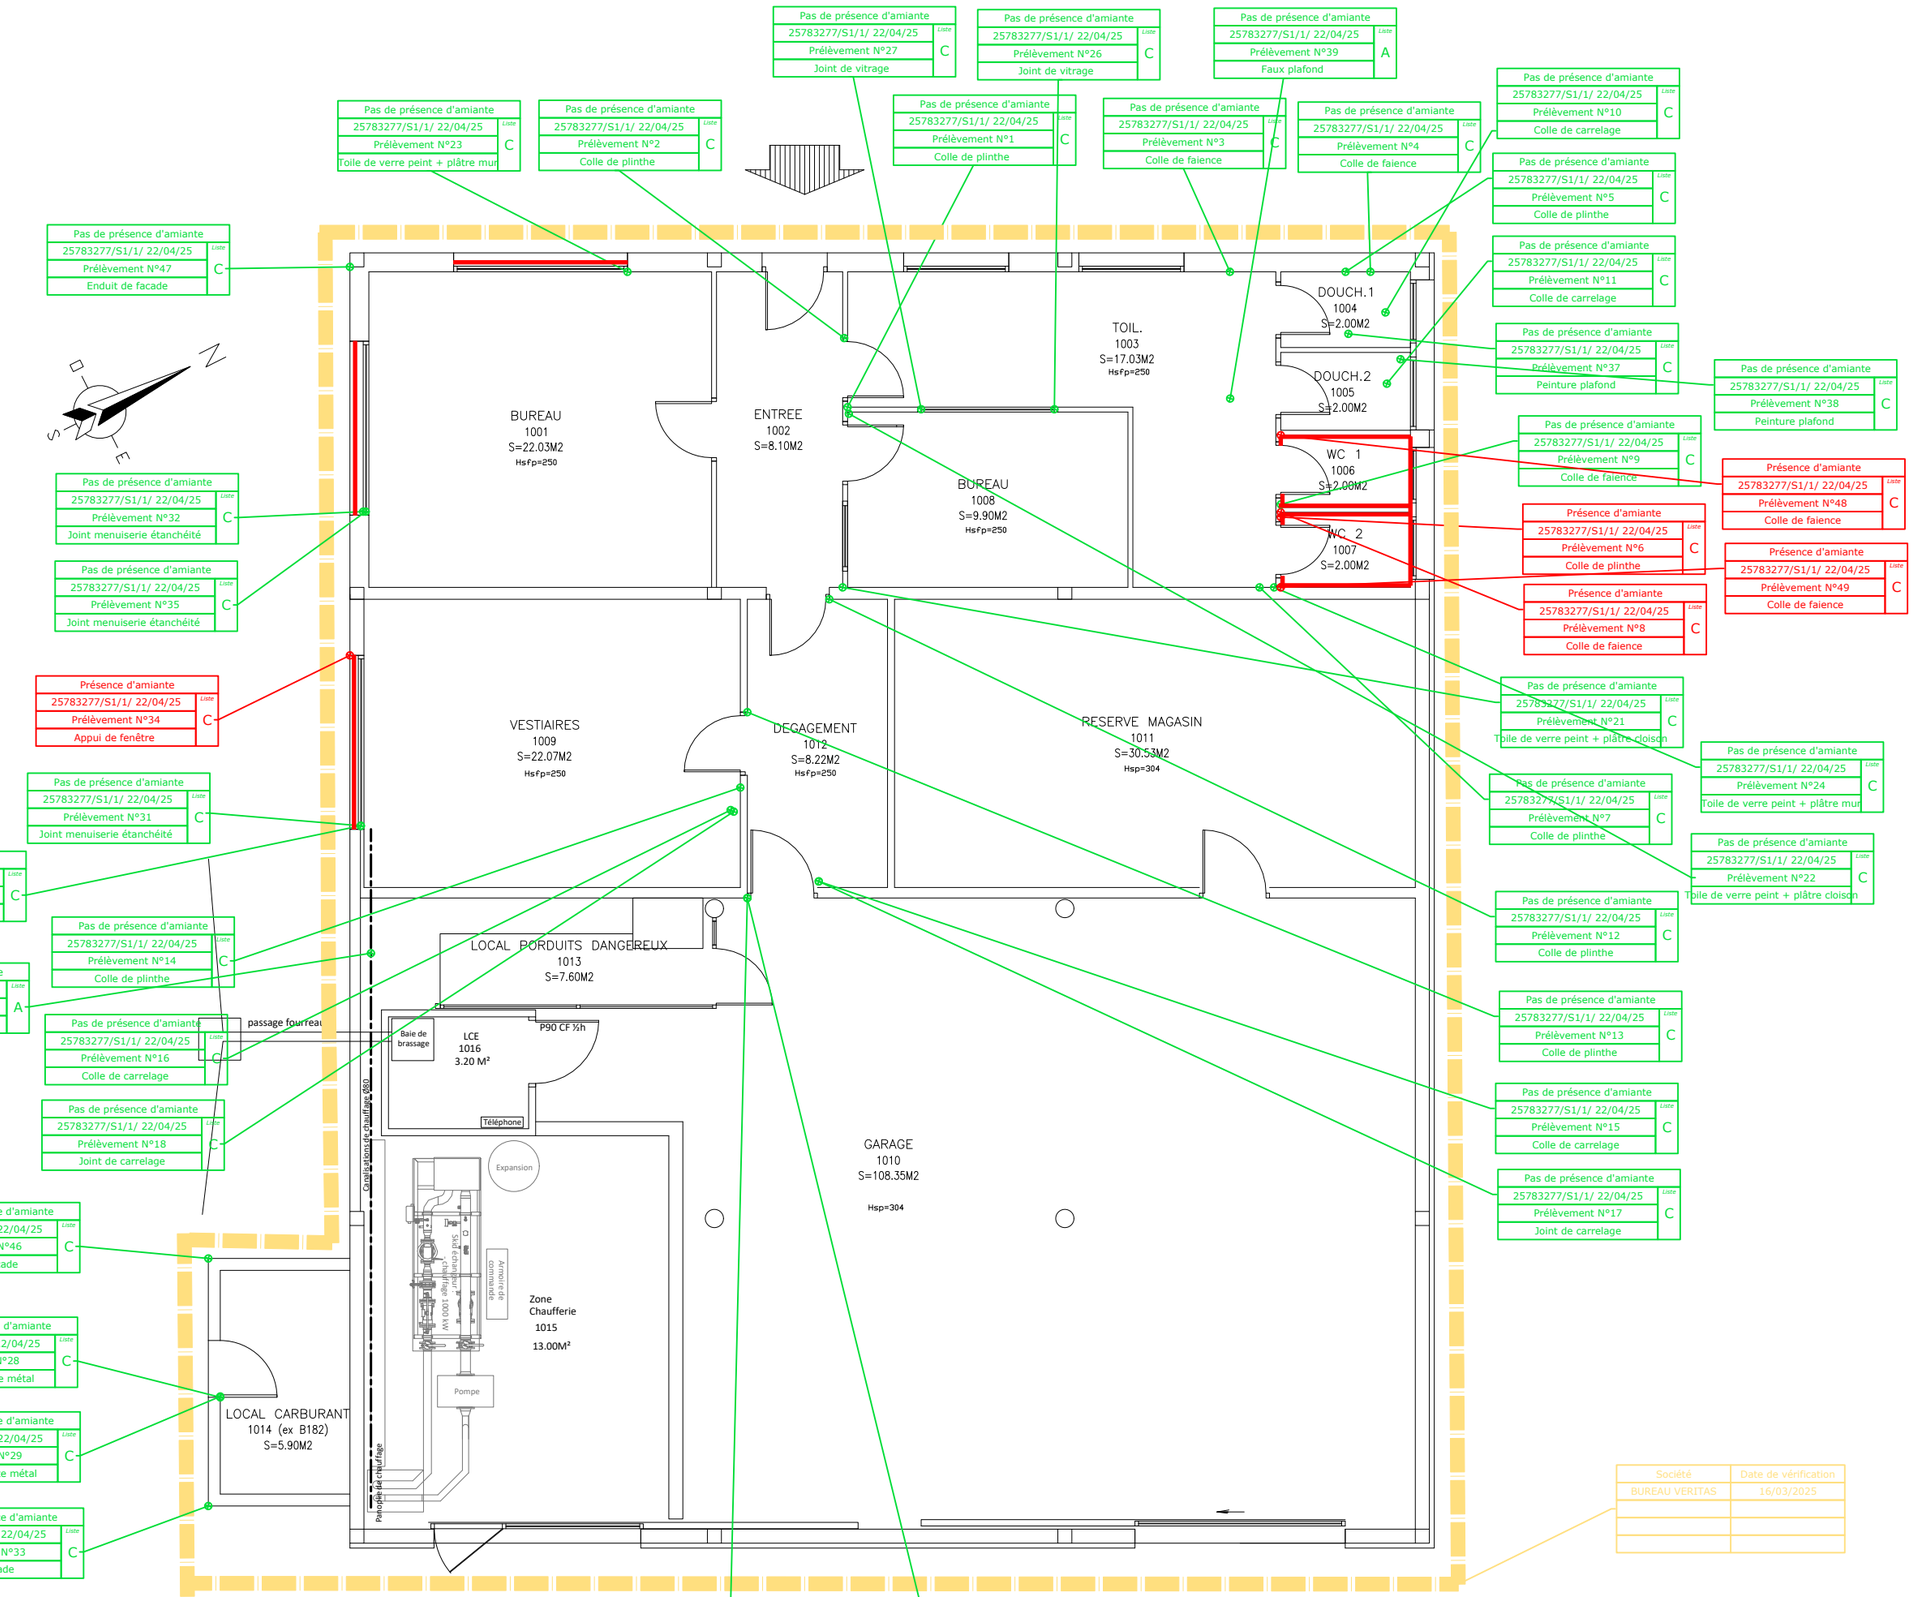
Présence d'amiante | 25783277/S1/1/ 22/04/25 | Liste C | Prélèvement N°48 | Colle de faience

Présence d'amiante | 25783277/S1/1/ 22/04/25 | Liste C | Prélèvement N°6 | Colle de plinthe

Présence d'amiante | 25783277/S1/1/ 22/04/25 | Liste C | Prélèvement N°49 | Colle de faience

Présence d'amiante | 25783277/S1/1/ 22/04/25 | Liste C | Prélèvement N°8 | Colle de faience

Présence d'amiante | 25783277/S1/1/ 22/04/25 | Liste C | Prélèvement N°34 | Appui de fenêtre
