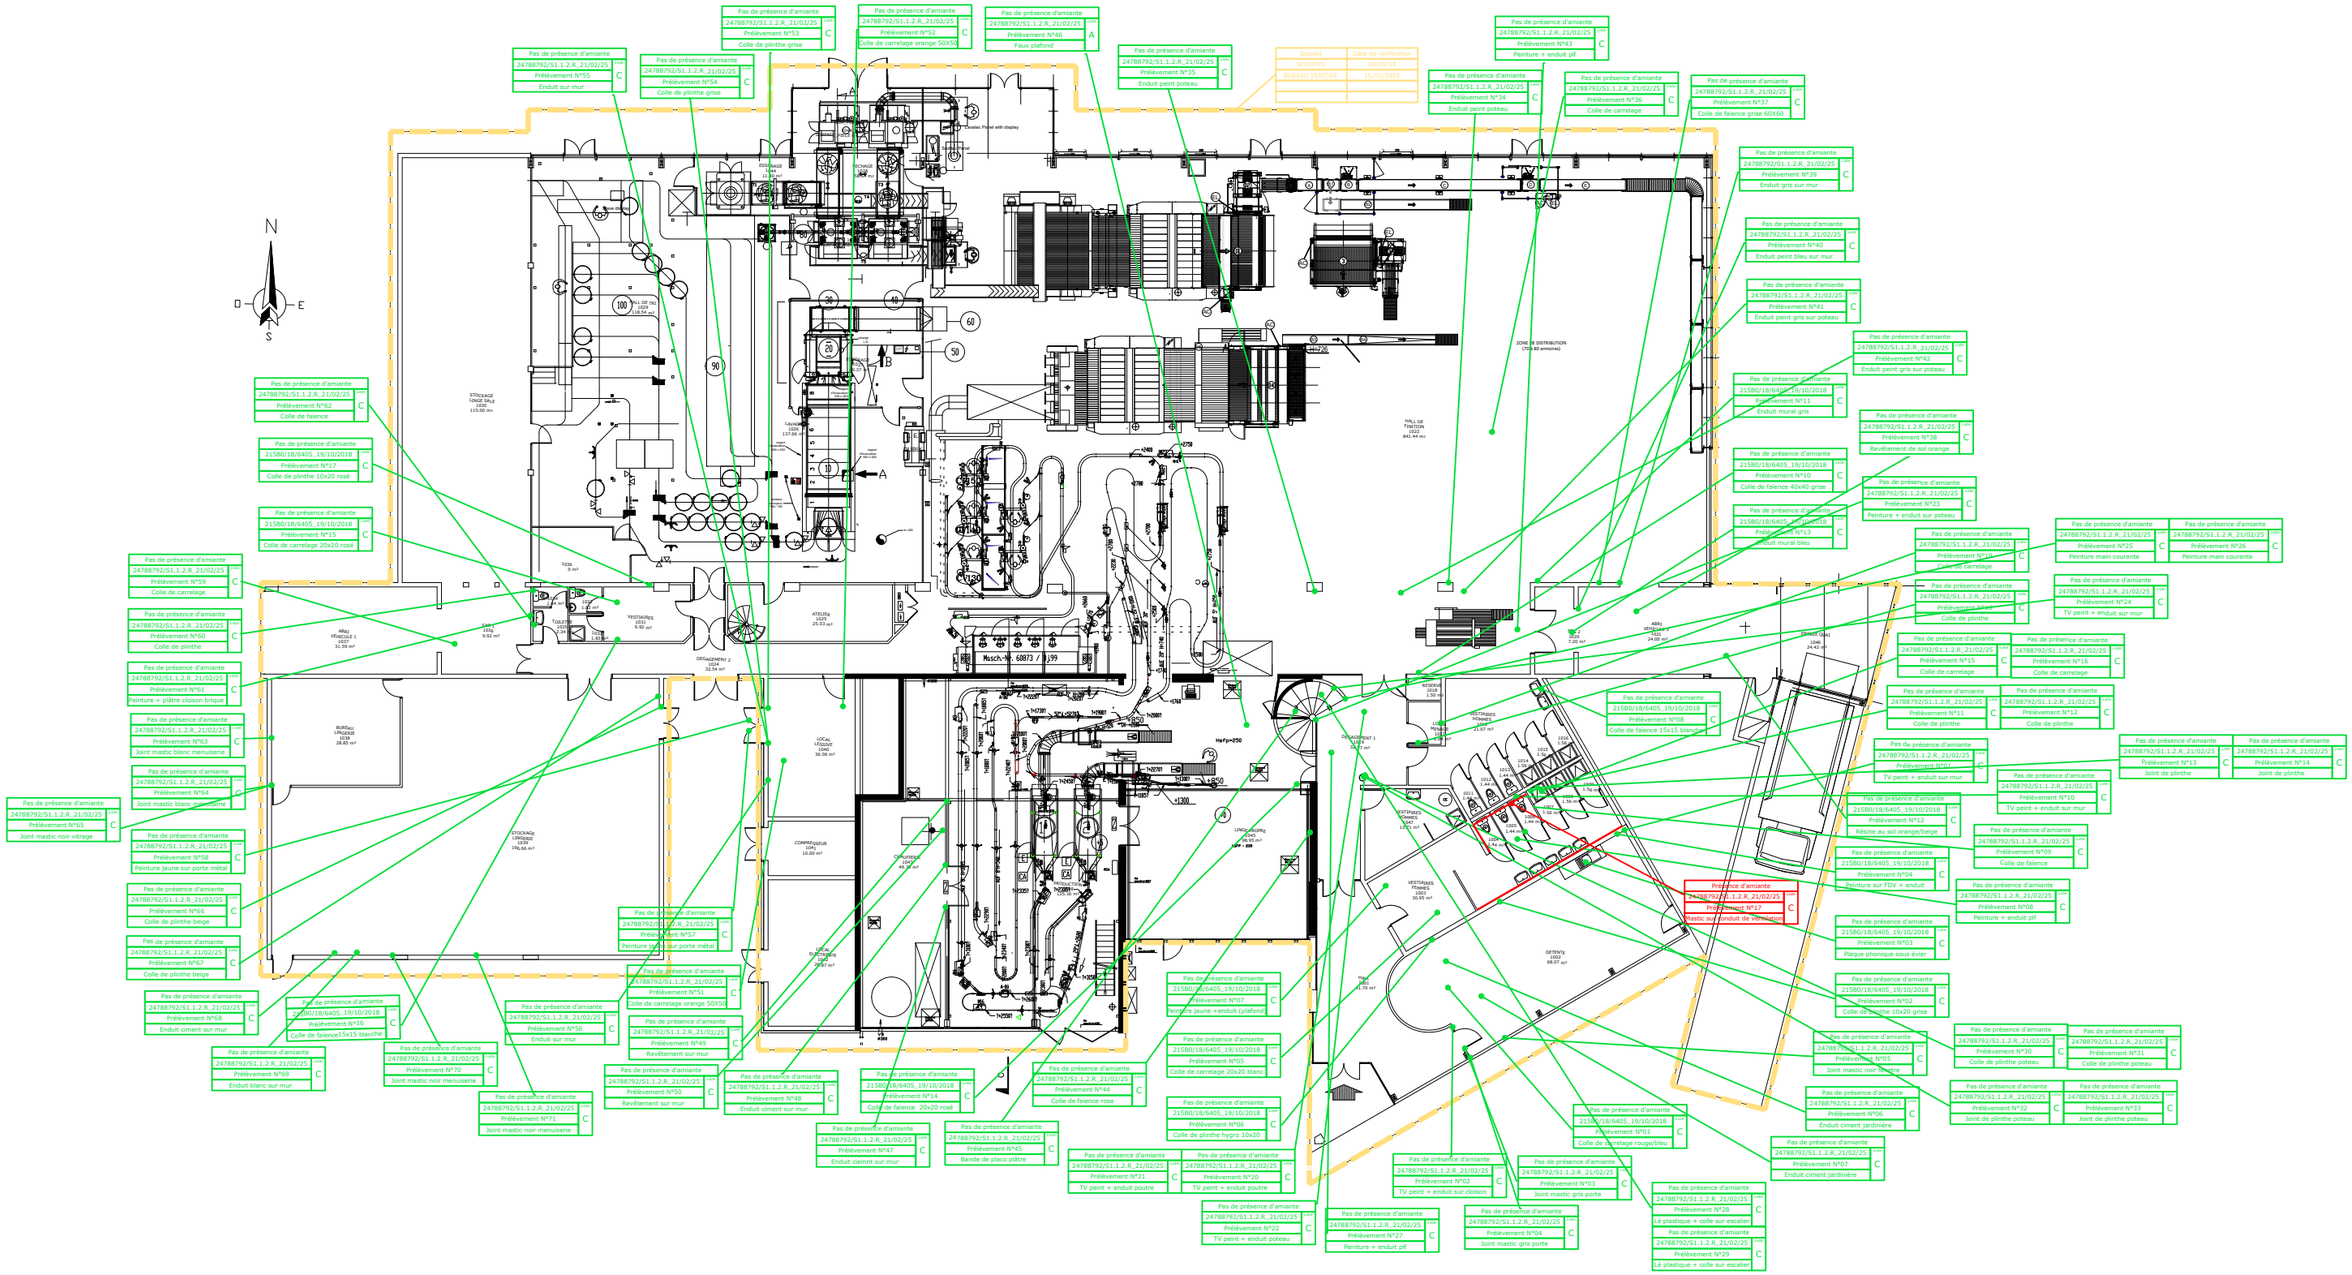
Pas de présence d'amiante
24788792/S1.1.2.R_21/02/25
Prélèvement N°53
C
Colle de plinthe grise
Pas de présence d'amiante
24788792/S1.1.2.R_21/02/25
Prélèvement N°52
C
Colle de carrelage orange 50X50
Pas de présence d'amiante
24788792/S1.1.2.R_21/02/25
Prélèvement N°46
A
Faux plafond
Pas de présence d'amiante
24788792/S1.1.2.R_21/02/25
Prélèvement N°55
C
Enduit sur mur
Pas de présence d'amiante
24788792/S1.1.2.R_21/02/25
Prélèvement N°54
C
Colle de plinthe grise
Pas de présence d'amiante
24788792/S1.1.2.R_21/02/25
Prélèvement N°35
C
Enduit peint poteau
Société
Date de vérification
SOCOTEC
28/09/18
BUREAU VERITAS
16/01/2025
Pas de présence d'amiante
24788792/S1.1.2.R_21/02/25
Prélèvement N°43
C
Peinture + enduit plf
Pas de présence d'amiante
24788792/S1.1.2.R_21/02/25
Prélèvement N°34
C
Enduit peint poteau
Pas de présence d'amiante
24788792/S1.1.2.R_21/02/25
Prélèvement N°36
C
Colle de carrelage
Pas de présence d'amiante
24788792/S1.1.2.R_21/02/25

Prélèvement N°37
C
Colle de faience grise 60X60
Pas de présence d'amiante
24788792/S1.1.2.R_21/02/25
Prélèvement N°39
C
Enduit gris sur mur
Pas de présence d'amiante
24788792/S1.1.2.R_21/02/25
Prélèvement N°40
C
Enduit peint bleu sur mur
Pas de présence d'amiante
24788792/S1.1.2.R_21/02/25
Prélèvement N°41
C
Enduit peint gris sur poteau
Pas de présence d'amiante
24788792/S1.1.2.R_21/02/25
Prélèvement N°42
C
Enduit peint gris sur poteau
Pas de présence d'amiante
21580/18/6405_19/10/2018
Prélèvement N°11
C
Enduit mural gris
Pas de présence d'amiante
24788792/S1.1.2.R_21/02/25
Prélèvement N°38
C
Revêtement de sol orange
Pas de présence d'amiante
21580/18/6405_19/10/2018
Prélèvement N°10
C
Colle de faience 40x40 grise
Pas de présence d'amiante
24788792/S1.1.2.R_21/02/25
Prélèvement N°23
C
Peinture + enduit sur poteau
Pas de présence d'amiante
21580/18/6405_19/10/2018
Prélèvement N°13
C
Enduit mural bleu
Pas de présence d'amiante
24788792/S1.1.2.R_21/02/25

Prélèvement N°59
C
Colle de carrelage
Pas de présence d'amiante
24788792/S1.1.2.R_21/02/25
Prélèvement N°60
C
Colle de plinthe
Pas de présence d'amiante
24788792/S1.1.2.R_21/02/25
Prélèvement N°61
C
Peinture + plâtre closon brique
Pas de présence d'amiante
24788792/S1.1.2.R_21/02/25
Prélèvement N°63
C
Joint mastic blanc menuiserie
Pas de présence d'amiante
24788792/S1.1.2.R_21/02/25
Prélèvement N°64
C
Joint mastic blanc menuiserie
Pas de présence d'amiante
24788792/S1.1.2.R_21/02/25
Prélèvement N°65
C
Joint mastic noir vitrage
Pas de présence d'amiante
24788792/S1.1.2.R_21/02/25
Prélèvement N°58
C
Peinture jaune sur porte métal
Pas de présence d'amiante
24788792/S1.1.2.R_21/02/25
Prélèvement N°66
C
Colle de plinthe beige
Pas de présence d'amiante
24788792/S1.1.2.R_21/02/25
Prélèvement N°67
C
Colle de plinthe beige
Pas de présence d'amiante
24788792/S1.1.2.R_21/02/25
Prélèvement N°62
C
Colle de faience
Pas de présence d'amiante
21580/18/6405_19/10/2018

Prélèvement N°17
C
Colle de plinthe 10x20 rosé
Pas de présence d'amiante
21580/18/6405_19/10/2018
Prélèvement N°15
C
Colle de carrelage 20x20 rosé
Pas de présence d'amiante
24788792/S1.1.2.R_21/02/25
Prélèvement N°68
C
Enduit ciment sur mur
Pas de présence d'amiante
21580/18/6405_19/10/2018
Prélèvement N°16
C
Colle de faience15x15 blanche
Pas de présence d'amiante
24788792/S1.1.2.R_21/02/25
Prélèvement N°69
C
Enduit blanc sur mur
Pas de présence d'amiante
24788792/S1.1.2.R_21/02/25
Prélèvement N°70
C
Joint mastic noir menuiserie
Pas de présence d'amiante
24788792/S1.1.2.R_21/02/25
Prélèvement N°71
C
Joint mastic noir menuiserie
Pas de présence d'amiante
24788792/S1.1.2.R_21/02/25
Prélèvement N°56
C
Enduit sur mur
Pas de présence d'amiante
24788792/S1.1.2.R_21/02/25
Prélèvement N°57
C
Peinture jaune sur porte métal
Pas de présence d'amiante
24788792/S1.1.2.R_21/02/25
Prélèvement N°51
C
Colle de carrelage orange 50X50
Pas de présence d'amiante

24788792/S1.1.2.R_21/02/25
Prélèvement N°49
C
Revêtement sur mur
Pas de présence d'amiante
24788792/S1.1.2.R_21/02/25
Prélèvement N°50
C
Revêtement sur mur
Pas de présence d'amiante
24788792/S1.1.2.R_21/02/25
Prélèvement N°48
C
Enduit ciment sur mur
Pas de présence d'amiante
21580/18/6405_19/10/2018
Prélèvement N°14
C
Colle de faience 20x20 rosé
Pas de présence d'amiante
24788792/S1.1.2.R_21/02/25
Prélèvement N°47
C
Enduit ciemnt sur mur
Pas de présence d'amiante
24788792/S1.1.2.R_21/02/25
Prélèvement N°45
C
Bande de placo plâtre
Pas de présence d'amiante
24788792/S1.1.2.R_21/02/25
Prélèvement N°44
C
Colle de faience rose
Pas de présence d'amiante
21580/18/6405_19/10/2018
Prélèvement N°07
C
Peinture jaune + enduit (plafond
Pas de présence d'amiante
21580/18/6405_19/10/2018
Prélèvement N°05
C
Colle de carrelage 20x20 blanc
Pas de présence d'amiante
21580/18/6405_19/10/2018
Prélèvement N°06
C
Colle de plinthe hygro 10x20
Pas de présence d'amiante

24788792/S1.1.2.R_21/02/25
Prélèvement N°21
C
TV peint + enduit poutre
Pas de présence d'amiante
24788792/S1.1.2.R_21/02/25
Prélèvement N°20
C
TV peint + enduit poutre
Pas de présence d'amiante
24788792/S1.1.2.R_21/02/25
Prélèvement N°22
C
TV peint + enduit poteau
Pas de présence d'amiante
24788792/S1.1.2.R_21/02/25
Prélèvement N°27
C
Peinture + enduit plf
Pas de présence d'amiante
24788792/S1.1.2.R_21/02/25
Prélèvement N°02
C
TV peint + enduit sur cloison
Pas de présence d'amiante
24788792/S1.1.2.R_21/02/25
Prélèvement N°04
C
Joint mastic gris porte
Pas de présence d'amiante
24788792/S1.1.2.R_21/02/25
Prélèvement N°03
C
Joint mastic gris porte
Pas de présence d'amiante
21580/18/6405_19/10/2018
Prélèvement N°01
C
Colle de carrelage rouge/bleu
Pas de présence d'amiante
24788792/S1.1.2.R_21/02/25
Prélèvement N°07
C
Enduit ciment jardinière
Pas de présence d'amiante
24788792/S1.1.2.R_21/02/25
Prélèvement N°28
C
Lé plastique + colle sur escalier

Pas de présence d'amiante
24788792/S1.1.2.R_21/02/25
Prélèvement N°29
C
Lé plastique + colle sur escalier
Pas de présence d'amiante
21580/18/6405_19/10/2018
Prélèvement N°08
C
Colle de faience 15x15 blanche
Présence d'amiante
24788792/S1.1.2.R_21/02/25
Prélèvement N°17
C
Mastic sur enduit de cimentation
Pas de présence d'amiante
24788792/S1.1.2.R_21/02/25
Prélèvement N°25
C
Peinture main courante
Pas de présence d'amiante
24788792/S1.1.2.R_21/02/25
Prélèvement N°26
C
Peinture main courante
Pas de présence d'amiante
24788792/S1.1.2.R_21/02/25
Prélèvement N°24
C
TV peint + enduit sur mur
Pas de présence d'amiante
24788792/S1.1.2.R_21/02/25
Prélèvement N°15
C
Colle de carrelage
Pas de présence d'amiante
24788792/S1.1.2.R_21/02/25
Prélèvement N°16
C
Colle de carrelage
Pas de présence d'amiante
24788792/S1.1.2.R_21/02/25
Prélèvement N°11
C
Colle de plinthe
Pas de présence d'amiante
24788792/S1.1.2.R_21/02/25
Prélèvement N°12
C
TV peint + enduit sur mur

Pas de présence d'amiante
24788792/S1.1.2.R_21/02/25
Prélèvement N°13
C
Joint de plinthe
Pas de présence d'amiante
24788792/S1.1.2.R_21/02/25
Prélèvement N°14
C
Joint de plinthe
Pas de présence d'amiante
21580/18/6405_19/10/2018
Prélèvement N°12
C
Résine au sol orange/beige
Pas de présence d'amiante
21580/18/6405_19/10/2018
Prélèvement N°04
C
Peinture sur FDV + enduit
Pas de présence d'amiante
24788792/S1.1.2.R_21/02/25
Prélèvement N°09
C
Colle de faience
Pas de présence d'amiante
24788792/S1.1.2.R_21/02/25
Prélèvement N°08
C
Peinture + enduit plf
Pas de présence d'amiante
21580/18/6405_19/10/2018
Prélèvement N°03
C
Plaque phonique sous évier
Pas de présence d'amiante
21580/18/6405_19/10/2018
Prélèvement N°02
C
Colle de plinthe 10x20 grise
Pas de présence d'amiante
24788792/S1.1.2.R_21/02/25
Prélèvement N°55
C
Joint mastic noir fenêtre
Pas de présence d'amiante
24788792/S1.1.2.R_21/02/25
Prélèvement N°06
C
Enduit ciment jardinière
Pas de présence d'amiante

24788792/S1.1.2.R_21/02/25
Prélèvement N°30
C
Colle de plinthe poteau
Pas de présence d'amiante
24788792/S1.1.2.R_21/02/25
Prélèvement N°31
C
Colle de plinthe poteau
Pas de présence d'amiante
24788792/S1.1.2.R_21/02/25
Prélèvement N°32
C
Joint de plinthe poteau
Pas de présence d'amiante
24788792/S1.1.2.R_21/02/25
Prélèvement N°33
C
Joint de plinthe poteau
N
O
E
S
Mesch-Nr. 68873 / 1999
ZONE DE DISTRIBUTION
