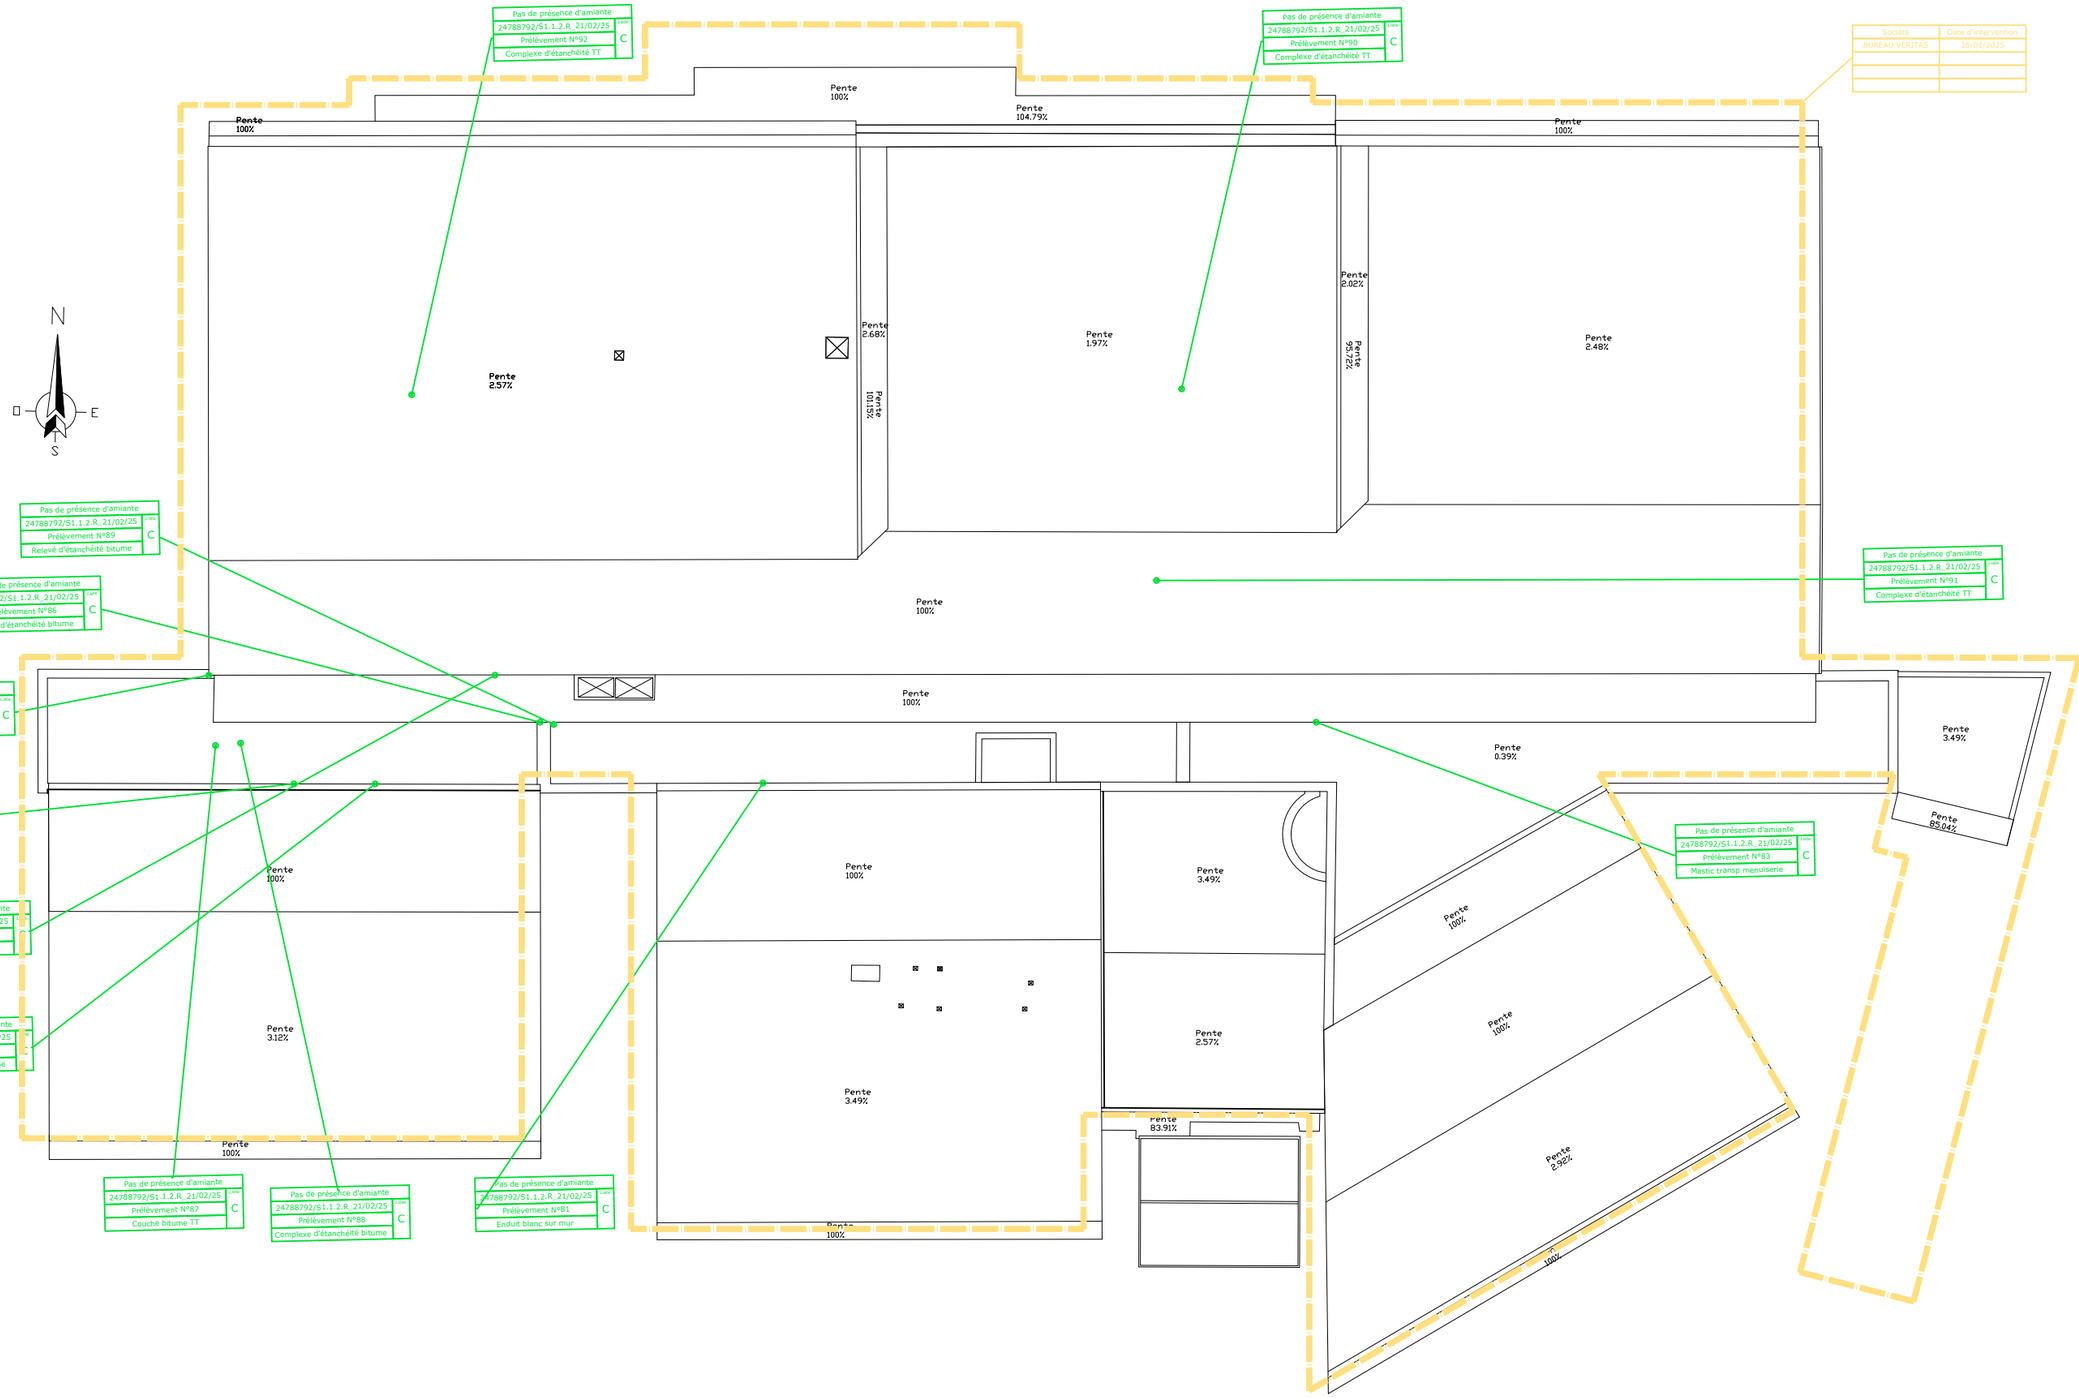
Pas de présence d'amiante
24788792/S1.1.2.R_21/02/25
Prélèvement N°92
Complexe d'étanchéité TT
C
Pas de présence d'amiante
24788792/S1.1.2.R_21/02/25
Prélèvement N°90
Complexe d'étanchéité TT
C
Société
Date d'intervention
BUREAU VERITAS
28/01/2025
Pente 100%
Pente 104.79%
Pente 100%
Pente 100%
Pente 2.68%
Pente 2.57%
Pente 1.97%
Pente 2.02%
Pente 2.48%
Pente 101.93%
Pente 22.74%
N
O
E
S
Pas de présence d'amiante
24788792/S1.1.2.R_21/02/25
Prélèvement N°89
Relevé d'étanchéité bitume
C
Pas de présence d'amiante
24788792/S1.1.2.R_21/02/25
Prélèvement N°91
Complexe d'étanchéité TT
C
Pas de présence d'amiante
24788792/S1.1.2.R_21/02/25
Prélèvement N°86
Relevé d'étanchéité bitume
C
Pente 100%
Pas de présence d'amiante
24788792/S1.1.2.R_21/02/25
Prélèvement N°84
Mastic blanc menuiserie
C
Pente 0.39%
Pente 3.49%
Pente 85.04%
Pas de présence d'amiante
24788792/S1.1.2.R_21/02/25
Prélèvement N°80
Enduit blanc sur mur
C
Pas de présence d'amiante
24788792/S1.1.2.R_21/02/25

Prélèvement N°83
Mastic transp menuiserie
C
Pente 100%
Pente 100%
Pente 3.49%
Pente 2.57%
Pente 100%
Pas de présence d'amiante
24788792/S1.1.2.R_21/02/25
Prélèvement N°82
Mastic gris menuiserie
C
Pente 3.12%
Pente 3.49%
Pente 83.91%
Pente 2.92%
Pente 100%
Pente 100%
Pas de présence d'amiante
24788792/S1.1.2.R_21/02/25
Prélèvement N°85
Relevé d'étanchéité bitume
C
Pas de présence d'amiante
24788792/S1.1.2.R_21/02/25
Prélèvement N°87
Couché bitume TT
C
Pas de présence d'amiante
24788792/S1.1.2.R_21/02/25
Prélèvement N°88
Complexe d'étanchéité bitume
C
Pas de présence d'amiante
24788792/S1.1.2.R_21/02/25
Prélèvement N°81
Enduit blanc sur mur
C
