# Pré-Rapport de mission de repérage des matériaux et produits contenant de l'amiante avant réalisation de travaux dans un immeuble bâti

**Coordonnées du site :**
**Nom du site :** TGI BOBIGNY

**Immeuble bâti objet du repérage :**
Tribunal de Grande Instance de Bobigny
169-173 avenue Paul Vaillant Couturier
93000 BOBIGNY

**Numéro d'affaire :** 7129567
**Référence du rapport :** 7129567/S1.1.2.R
**Rédigé le :** 17/07/2018
**Opérateur de repérage :** Didier DENAVEAUT
**Date de la commande :** 19/01/2018

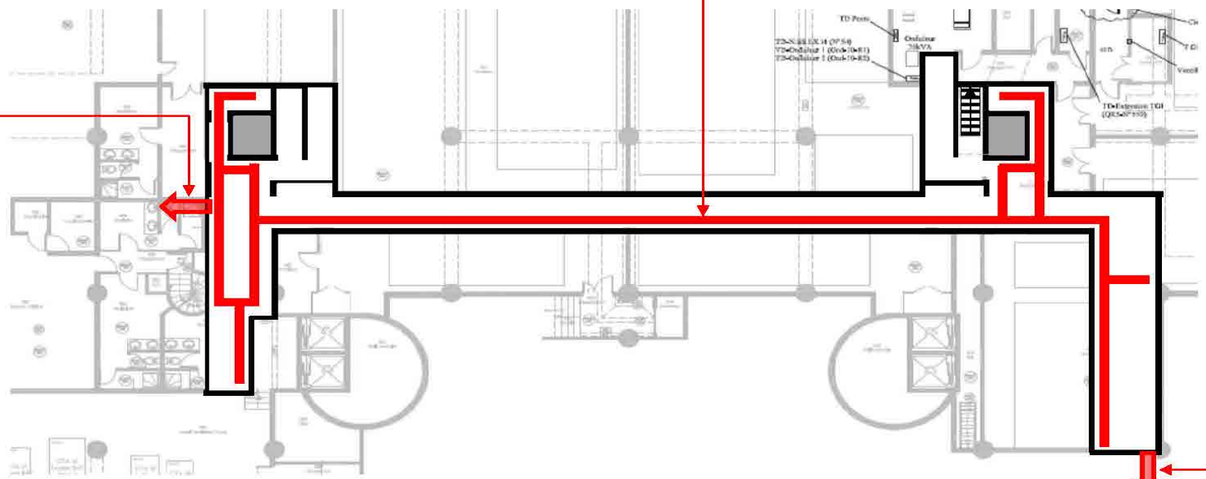
Type Echantillon P.09
Fourreaux en fibres-ciment
dans voile béton
Présence d'amiante
Cheminement inconnu

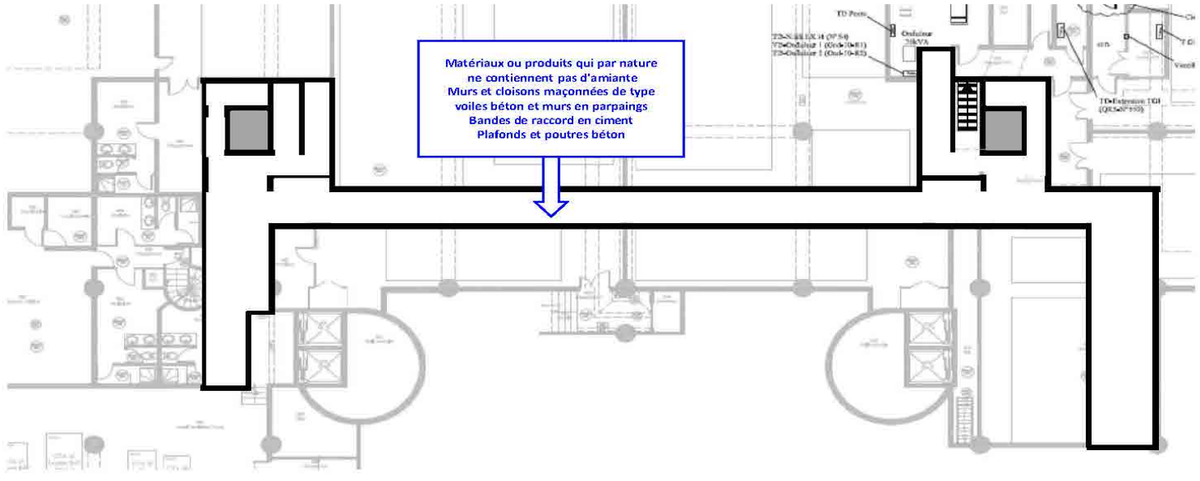
UGAP - MINISTERE DE LA JUSTICE
Affaire N° 7129567-1
Tribunal de Grande Instance
173 Avenue Paul Vaillant Couturier, 93000 Bobigny
Planche de repérage 02 - Le 17 juillet 2018
Niveau GT / R-4 / Sous-sol / Galerie(s) Technique(s)
Matériaux ou produits ne contenant pas d'amiante

| | Isolants des câbles électriques susceptibles de contenir de l'amiante En tension au jour du contrôle |
| | Joints entre brides et presses-étoupes des anciennes vannes susceptibles de contenir de l'amiante |
| | Zones pas accessibles (encombrées) |

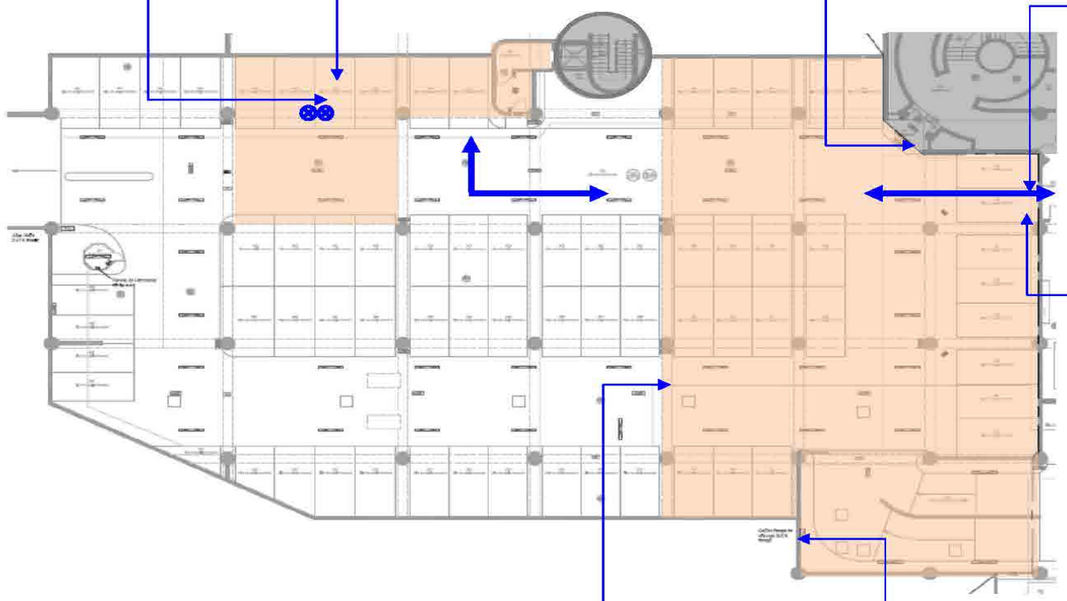
UGAP - MINISTERE DE LA JUSTICE
Affaire N° 7129567-1
Tribunal de Grande Instance
173 Avenue Paul Vaillant Couturier, 93000 Bobigny
Planche de repérage 05 - Le 17 juillet 2018
Niveau T / R-3 / Sous-sol / Bâtiment Annexe / Parkings
Matériaux ou produits ne contenant pas d'amiante

Isolants des câbles électriques
susceptibles de contenir de l'amiante
En tension au jour du contrôle

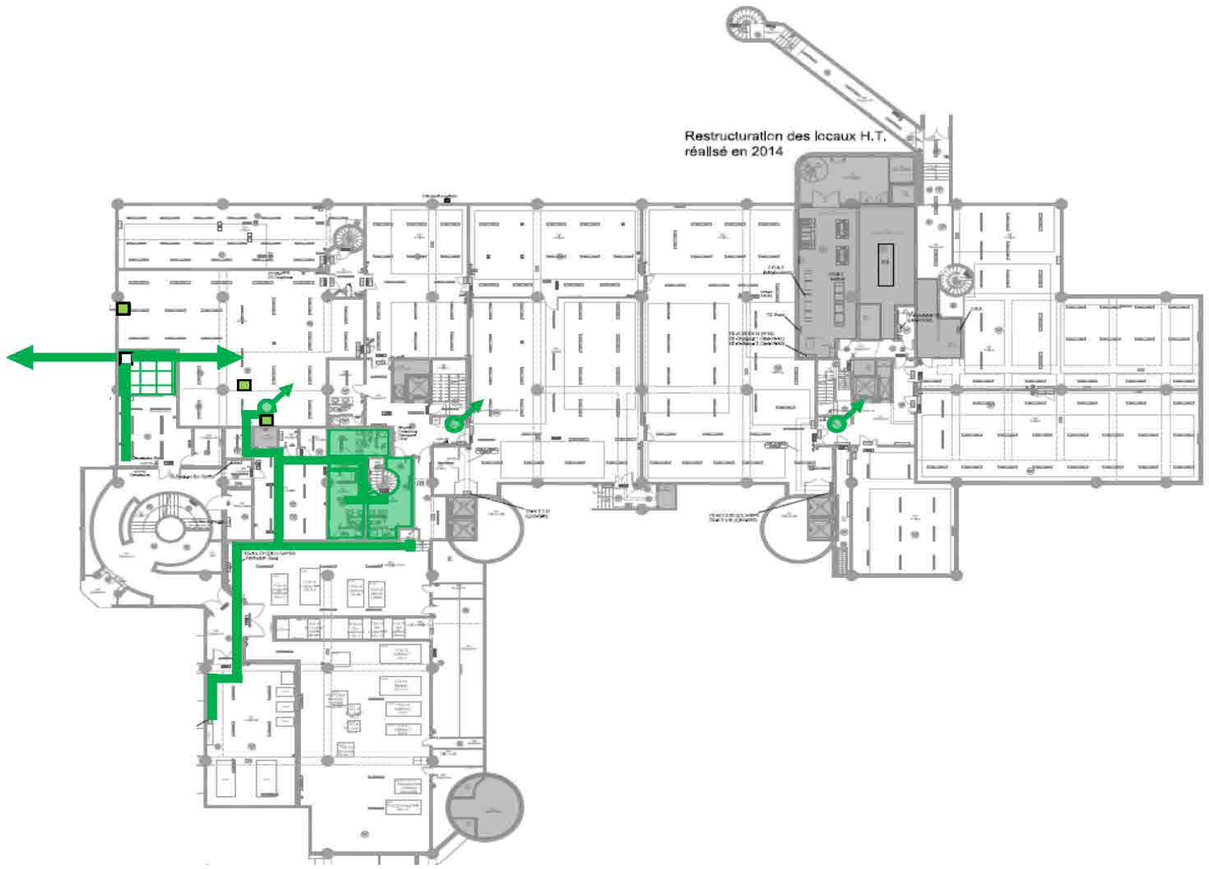
| | Vide sous plancher technique difficile d'accès - Dalles bridées |
| | Chambres de tirage non visibles et accessibles - Trappes béton |

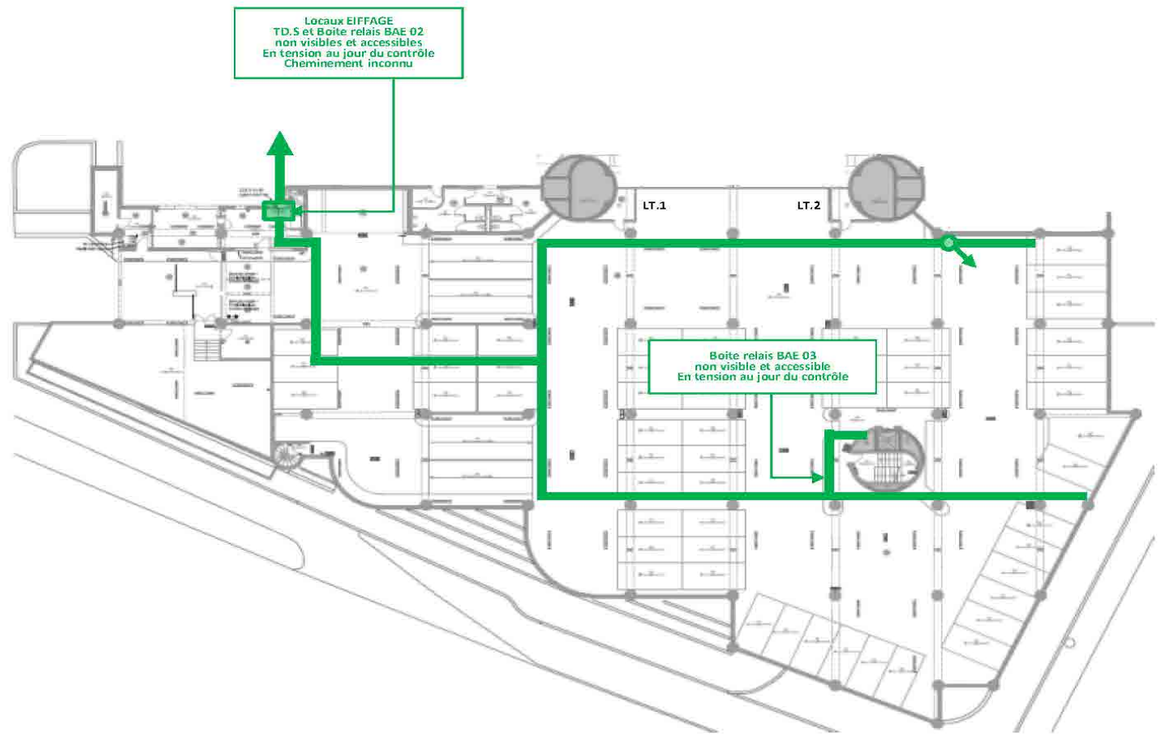
Isolants des câbles électriques
susceptibles de contenir de l'amiante
En tension au jour du contrôle

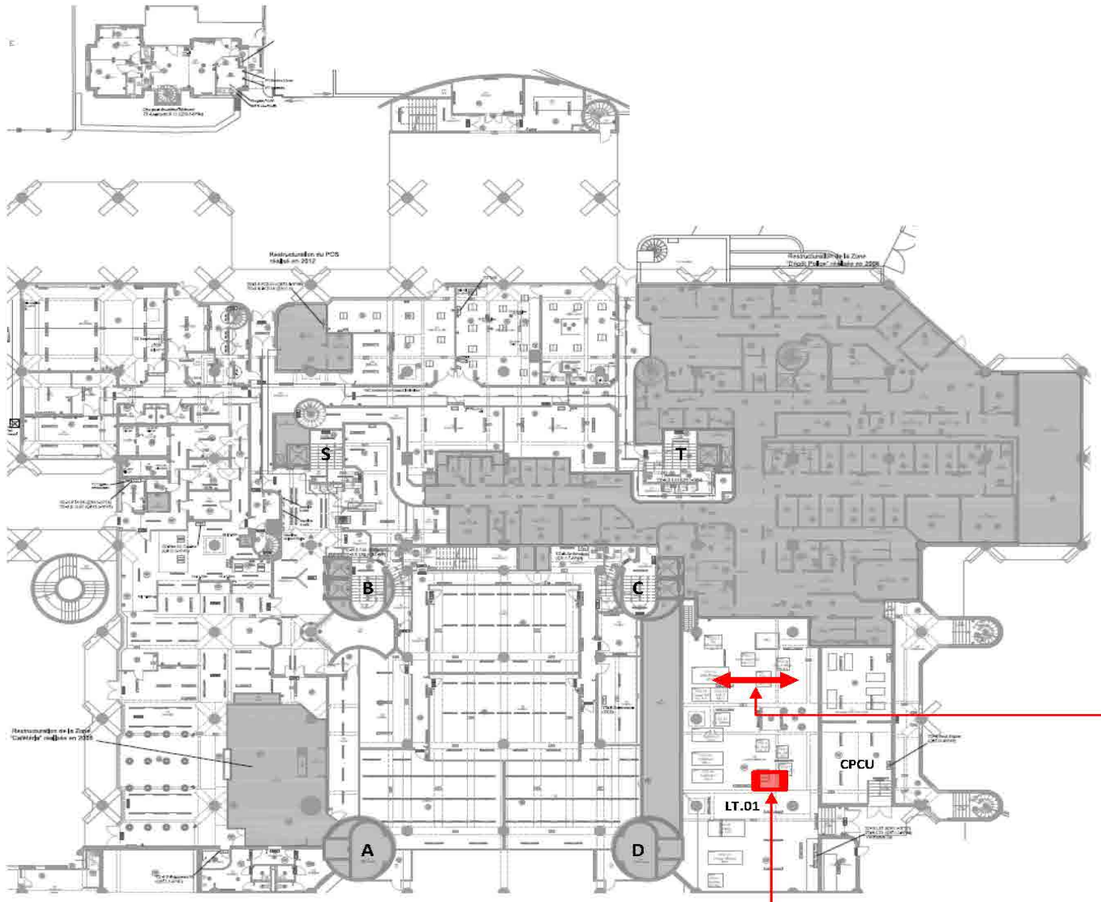
Société INNAX /Rapport N° 40_PI
BOBIGNY_RPINNAX-DTA en date du 07/06/2017
Enveloppes bitumineuses sur conduits de fluides
Présence d'amiante sur document

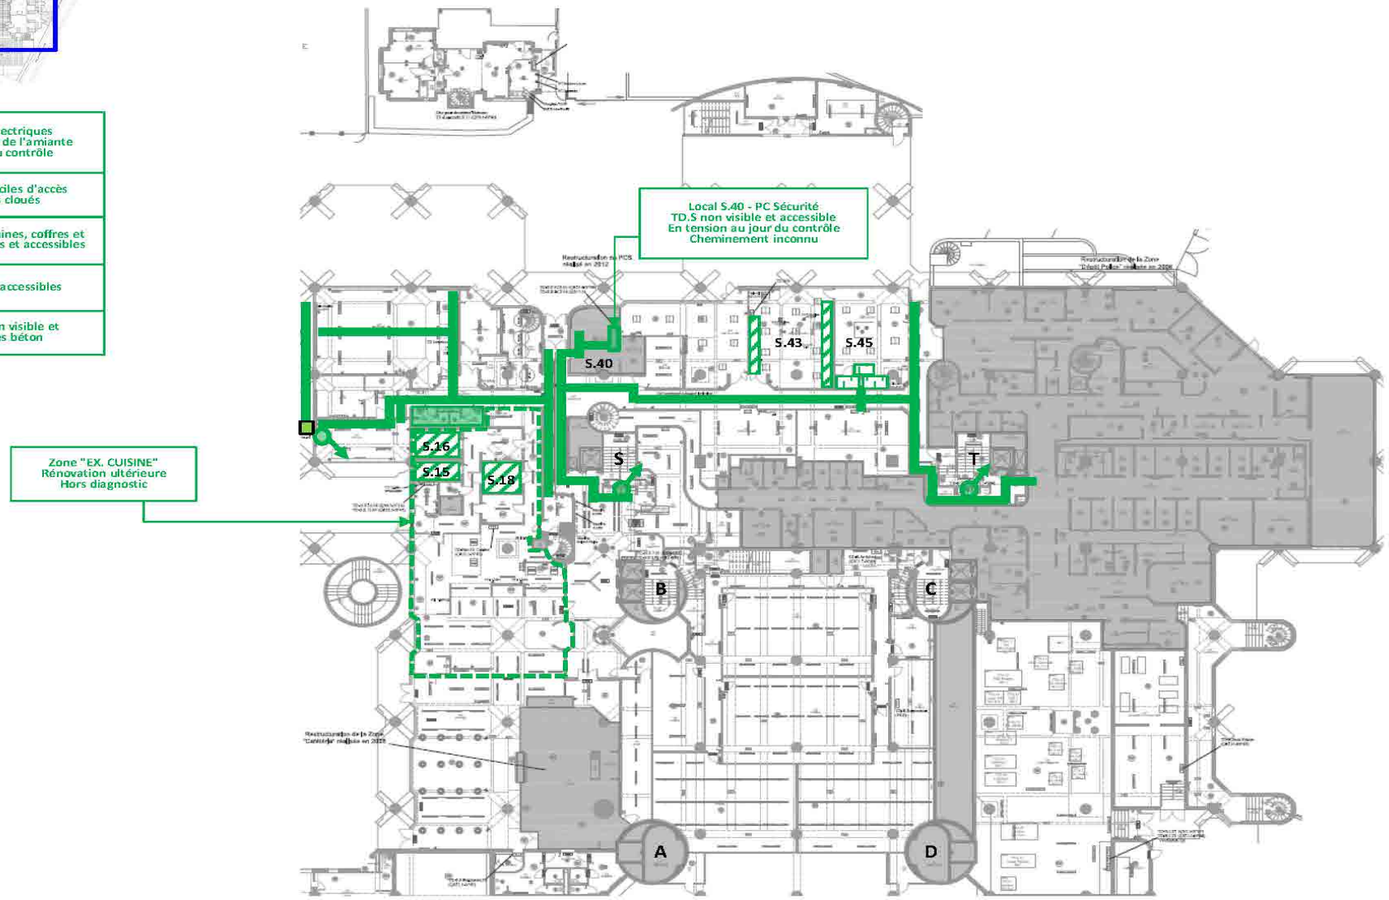
| | Locaux non visibles et accessibles |
| | Chambre de tirage non visible et accessible - Trappes béton |

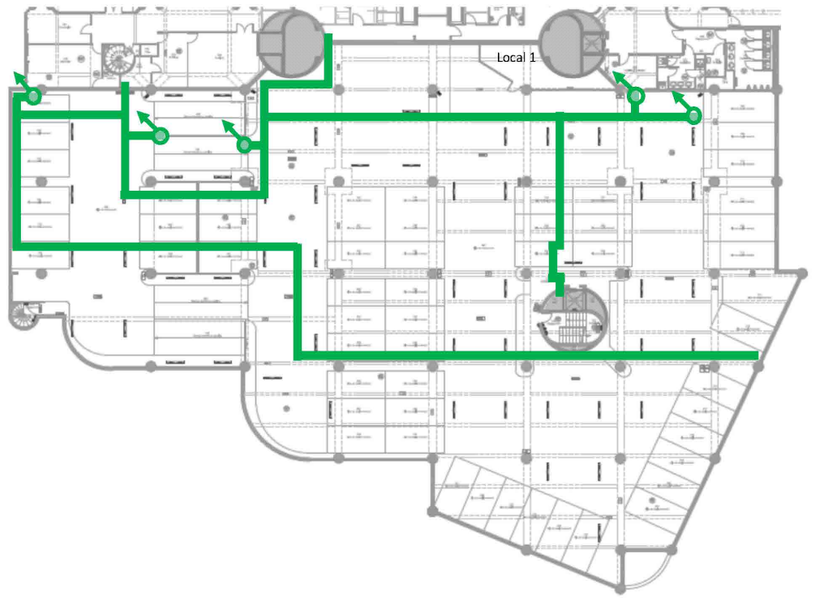
Isolants des câbles électriques
susceptibles de contenir de l'amiante
En tension au jour du contrôle

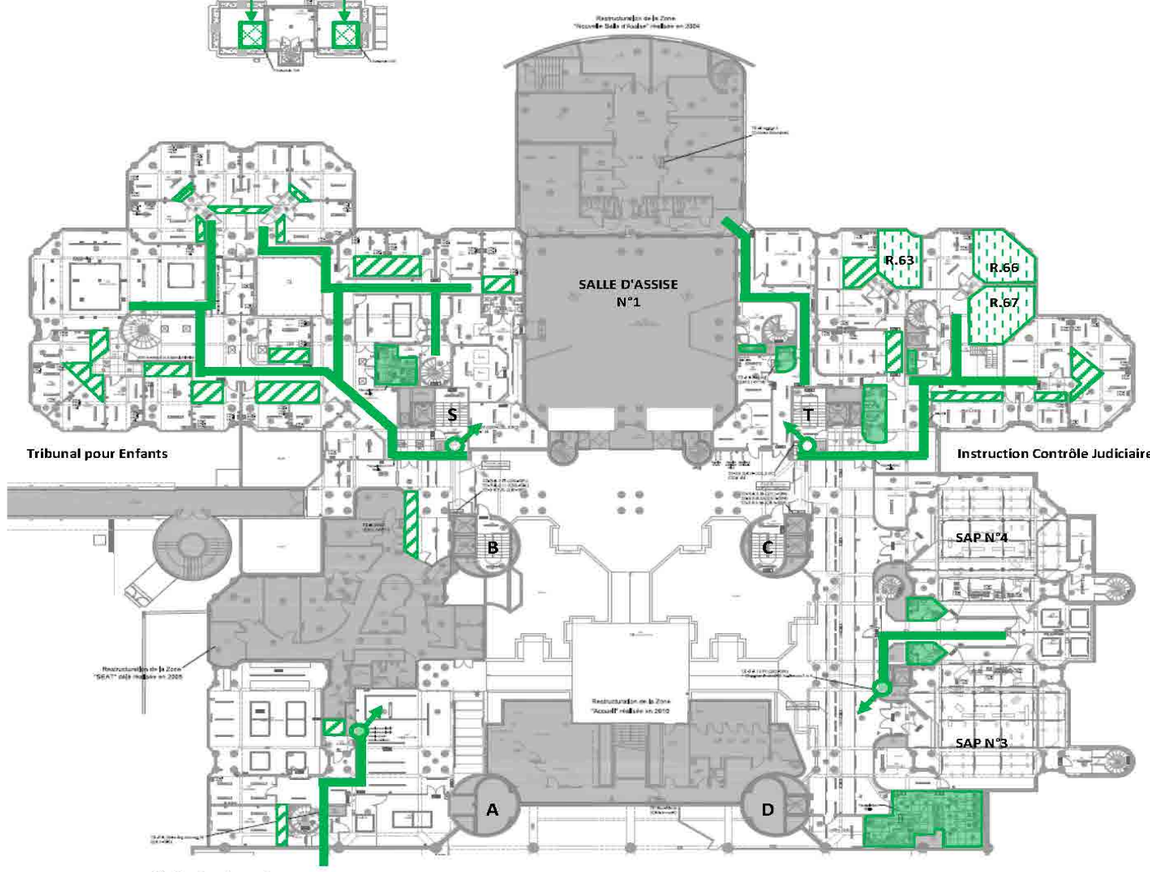
| | Locaux non visibles et accessibles |

Terrasses : Complexe d'étanchéité susceptible de contenir de l'amiante A vérifier en cas de travaux au droit des extracteurs 50W

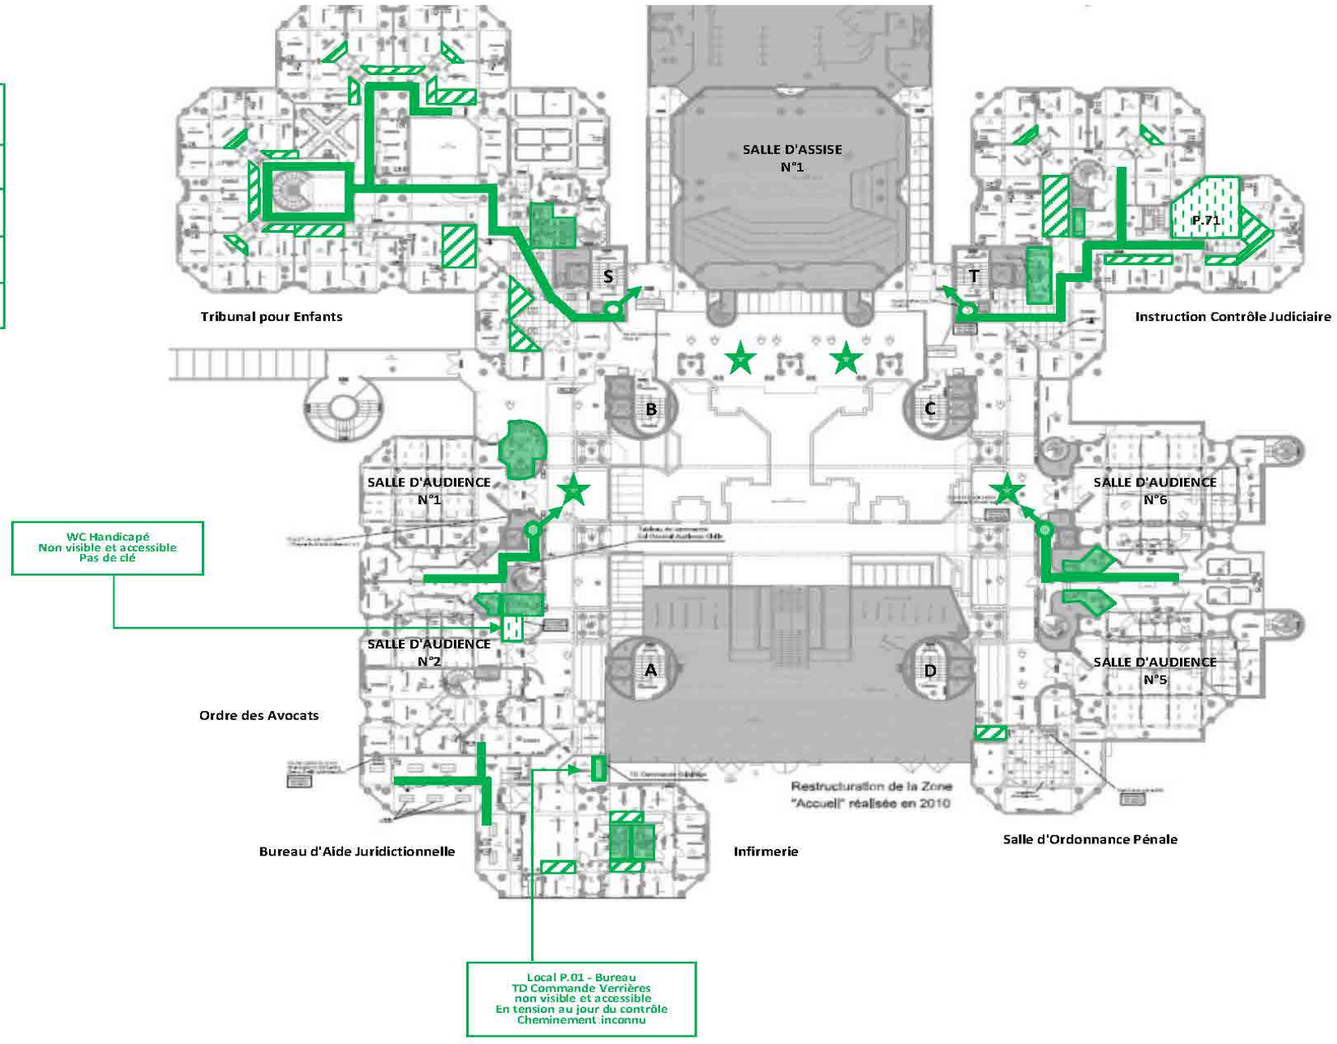
| | Locaux non visibles et accessibles |
| | Structures en béton non accessibles |

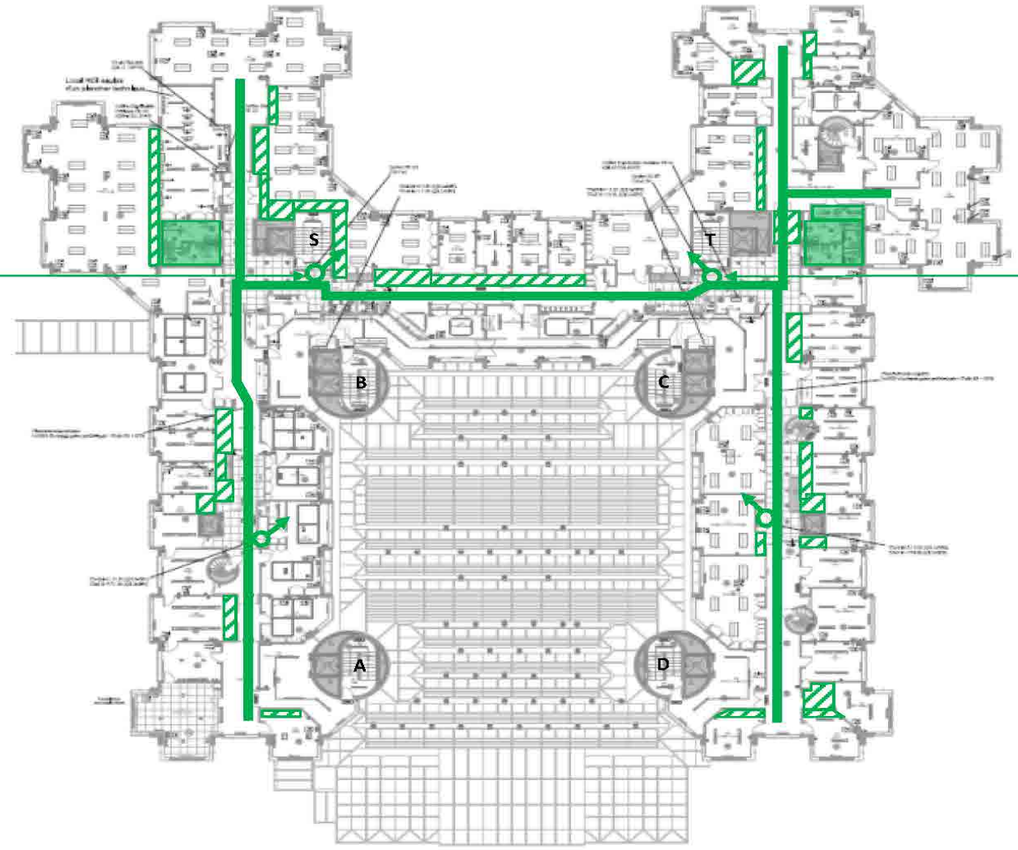
| En complément des autres câbles électriques à contrôler : |
|---|
| Placard Technique Electrique Ancien câble tissé rouge susceptible de contenir de l'amiante En tension au jour du contrôle Cheminement inconnu |

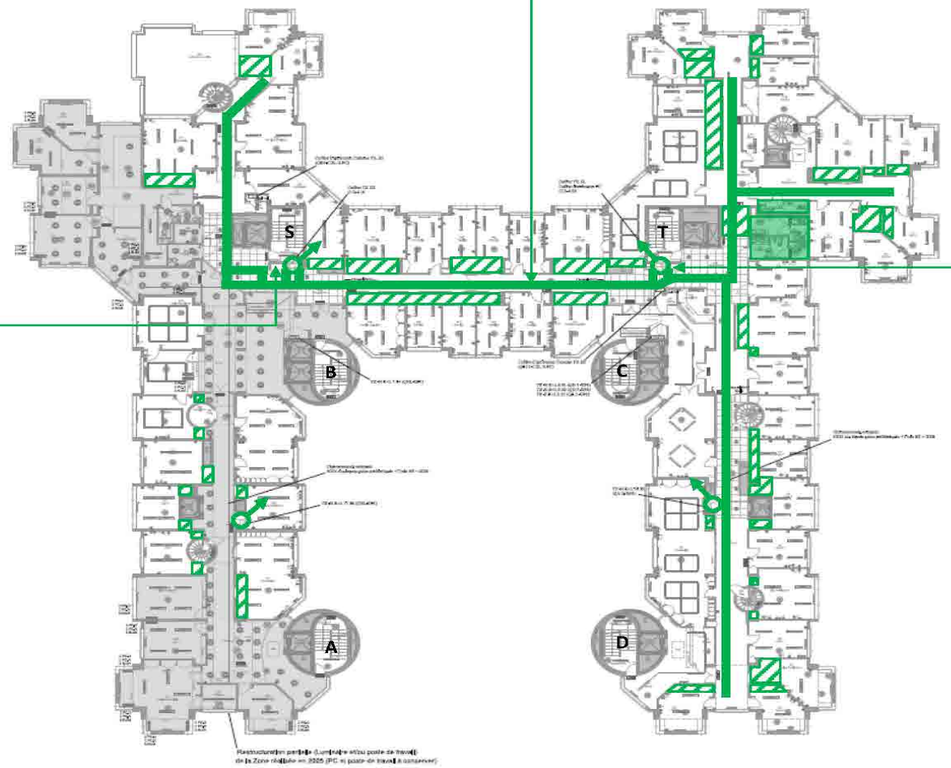
Placard Technique Electrique
Ancien câble tissé rouge susceptible de contenir de l'amiante
En tension au jour du contrôle
Boucle entre le TD Ouest et le TD Est au droit du chemin de câbles

Placard Technique Electrique
Ancien câble tissé rouge susceptible de contenir de l'amiante
En tension au jour du contrôle
Cheminement inconnu

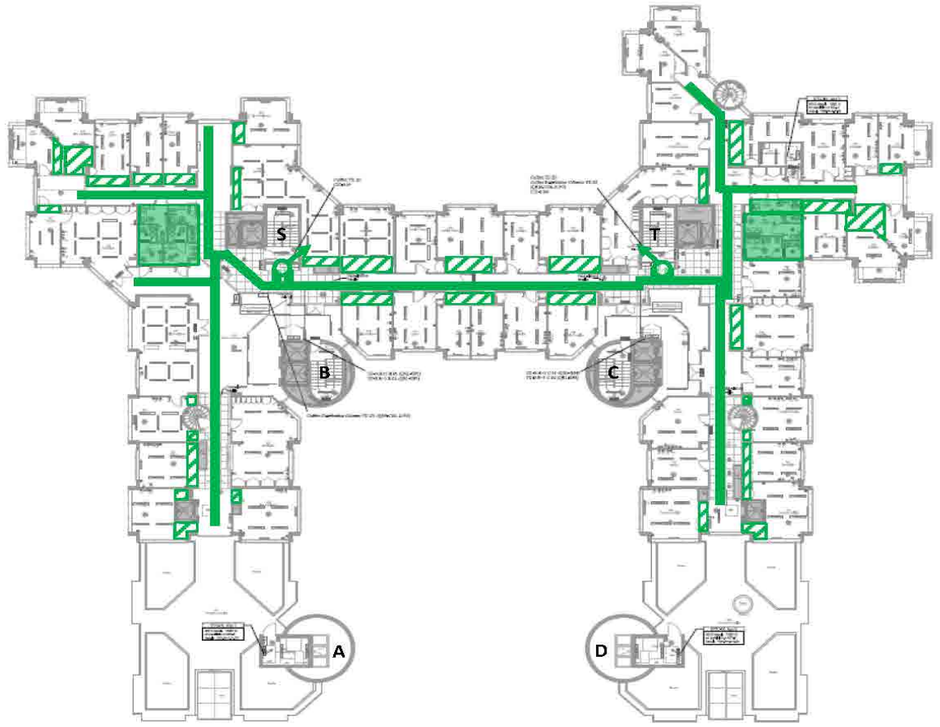
| | Vides des plénums sous gaines, coffres et plafonds plâtre non visibles et accessibles |
| | Locaux non visibles et accessibles |

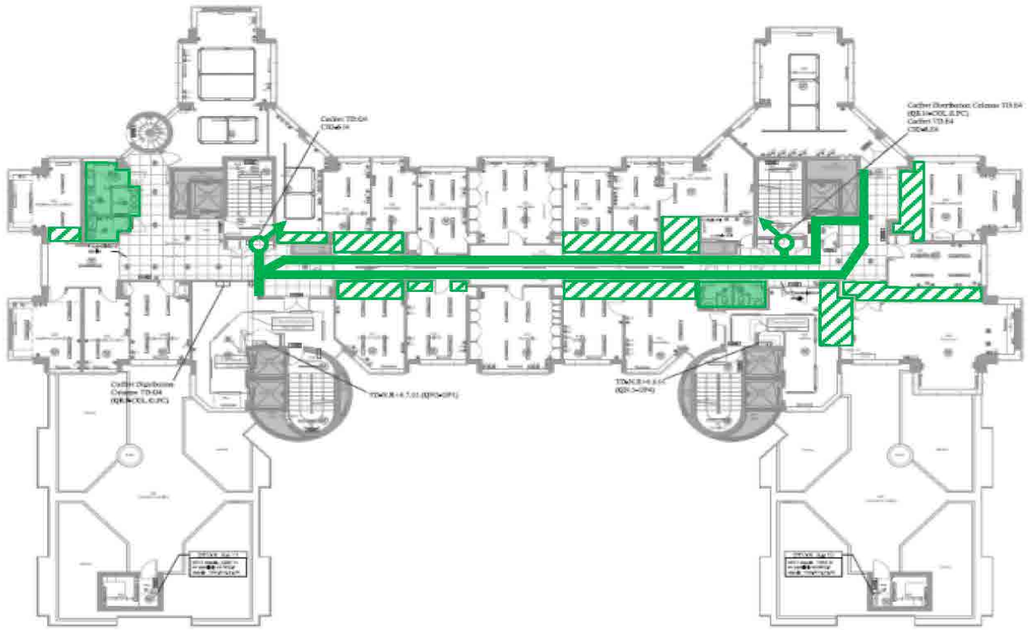
| | Vides des plénums sous gaines, coffres et plafonds plâtre non visibles et accessibles |
| | Locaux non visibles et accessibles |

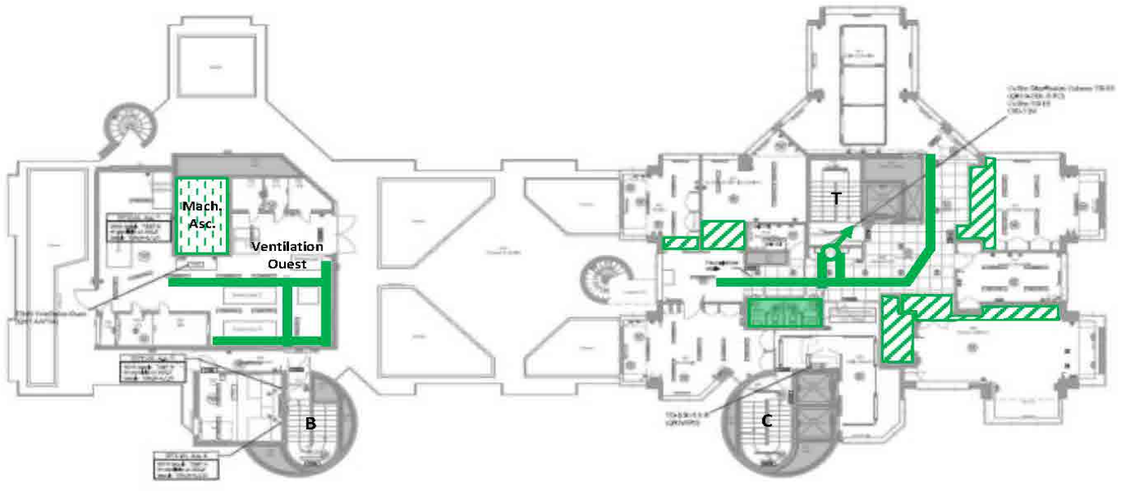
| | Vides des plénums sous gaines, coffres et plafonds plâtre non visibles et accessibles |
| | Locaux non visibles et accessibles |

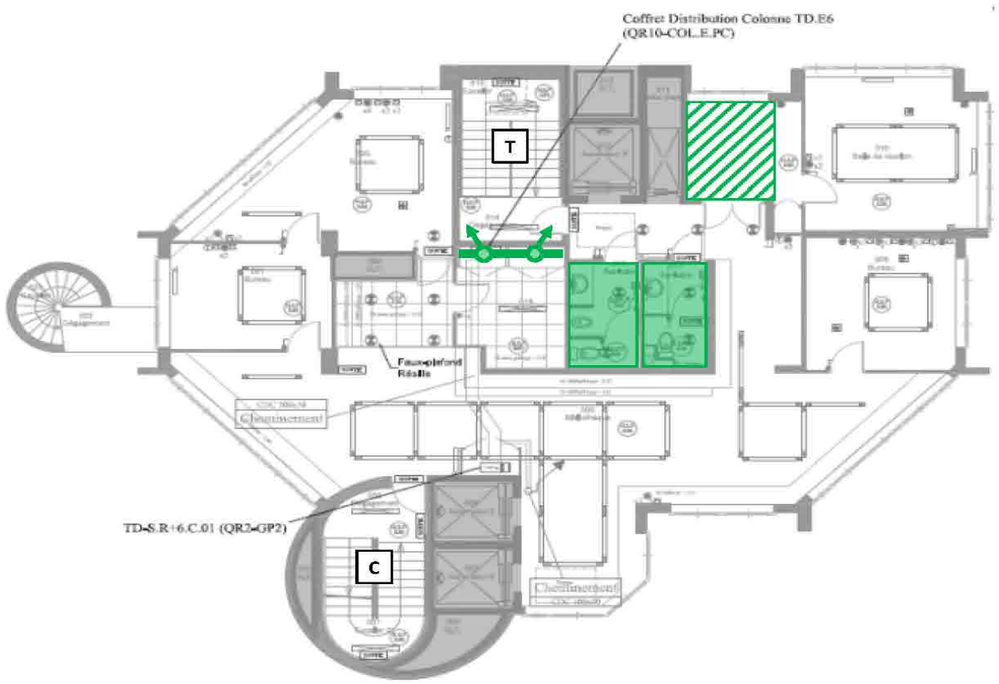
| | Vides des plénums sous gaines, coffres et plafonds plâtre non visibles et accessibles |
| | Locaux non visibles et accessibles |

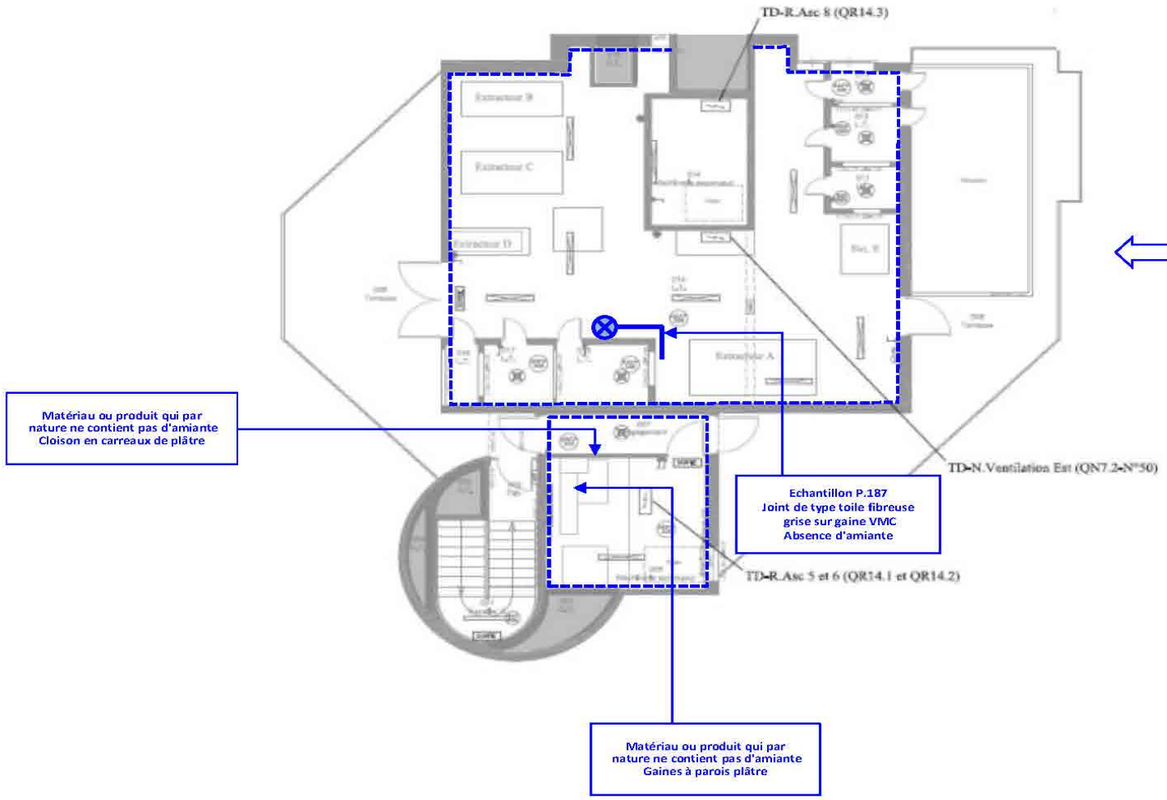
UGAP - MINISTERE DE LA JUSTICE
Affaire N° 7129567-1
Tribunal de Grande Instance
173 Avenue Paul Vaillant Couturier, 93000 Bobigny
Planche de repérage 47 - Le 17 juillet 2018
Niveau R+7 / 7ème étage / TGI
Matériaux ou produits ne contenant pas d'amiante

Echantillon P.187
Joint de type toile fibreuse grise sur gaine VMC
Absence d'amiante

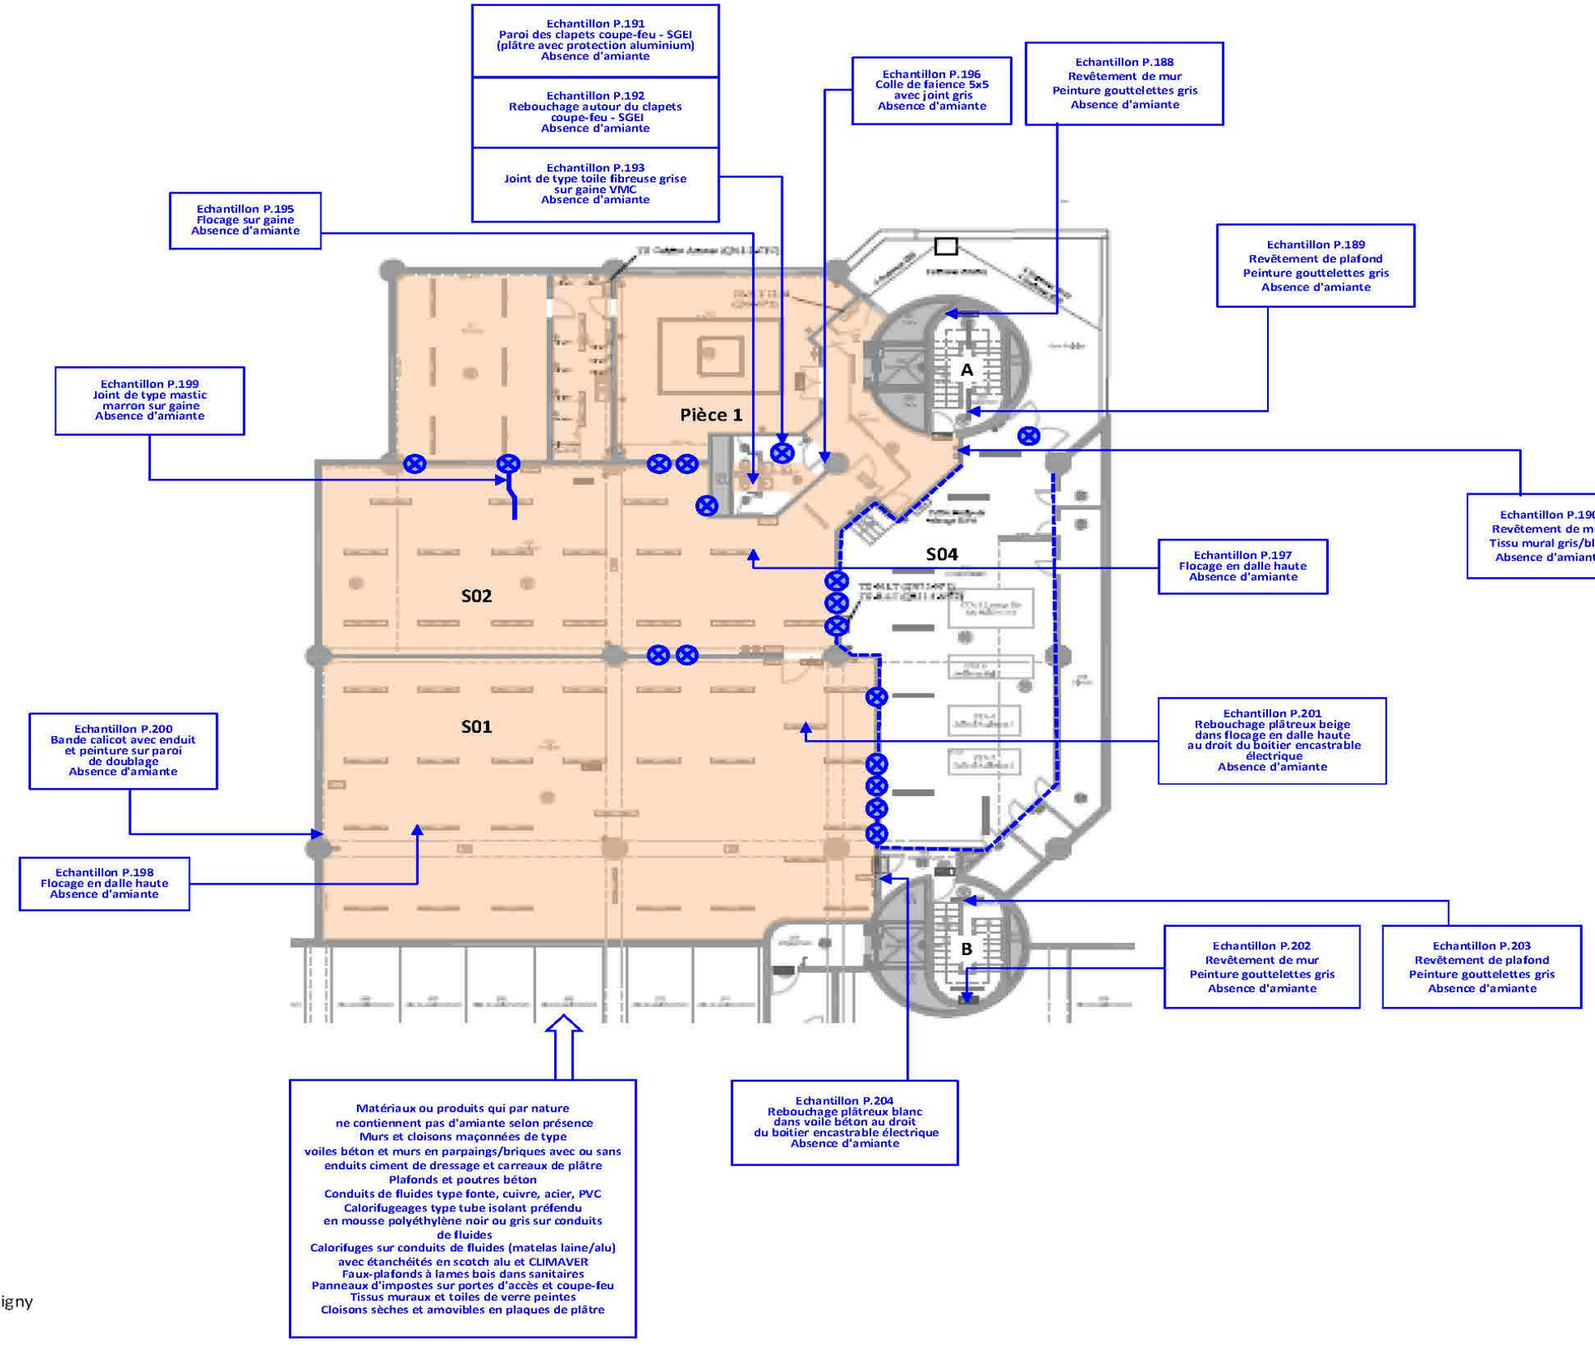
UGAP - MINISTERE DE LA JUSTICE
Affaire N° 7129567-1
Tribunal de Grande Instance
173 Avenue Paul Vaillant Couturier, 93000 Bobigny
Planche de repérage 50 - Le 17 juillet 2018
Niveau R-1 / Sous-sol / Bâtiment Annexe
Matériaux ou produits ne contenant pas d'amiante

Echantillon P.191
Paroi des clapets coupe-feu - SGEI (plâtre avec protection aluminium)
Absence d'amiante

Echantillon P.192
Rebouchage autour du clapets coupe-feu - SGEI
Absence d'amiante

Echantillon P.193
Joint de type toile fibreuse grise sur gaine VMC
Absence d'amiante

Echantillon P.195
Flocage sur gaine
Absence d'amiante

Echantillon P.196
Colle de faience 5x5 avec joint gris
Absence d'amiante

Echantillon P.188
Revêtement de mur
Peinture gouttelettes gris
Absence d'amiante

Echantillon P.189
Revêtement de plafond
Peinture gouttelettes gris
Absence d'amiante

Echantillon P.199
Joint de type mastic marron sur gaine
Absence d'amiante

Echantillon P.190
Revêtement de mur
Tissu mural gris/bleu
Absence d'amiante

Echantillon P.197
Flocage en dalle haute
Absence d'amiante

Echantillon P.200
Bande calicot avec enduit et peinture sur paroi de doublage
Absence d'amiante

Echantillon P.201
Rebouchage plâtreux beige dans flocage en dalle haute au droit du boitier encastrable électrique
Absence d'amiante

Echantillon P.198
Flocage en dalle haute
Absence d'amiante

Echantillon P.202
Revêtement de mur
Peinture gouttelettes gris
Absence d'amiante

Echantillon P.203
Revêtement de plafond
Peinture gouttelettes gris
Absence d'amiante

Echantillon P.204
Rebouchage plâtreux blanc dans voile béton au droit du boitier encastrable électrique
Absence d'amiante

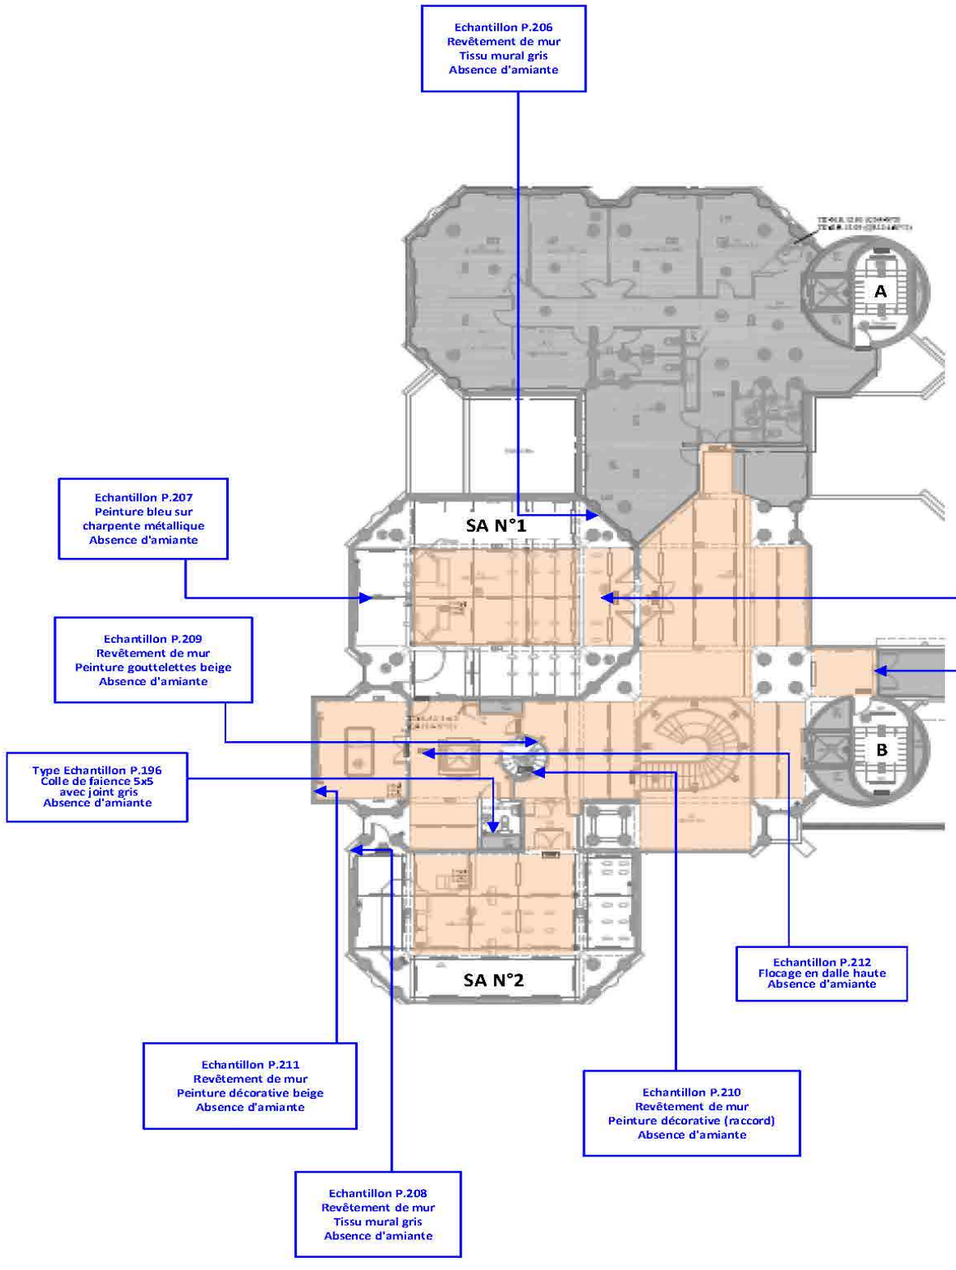
Echantillon P.206
Revêtement de mur
Tissu mural gris
Absence d'amiante

Echantillon P.207
Peinture bleu sur charpente métallique
Absence d'amiante

Echantillon P.205
Flocage en dalle haute
Absence d'amiante

Echantillon P.209
Revêtement de mur
Peinture gouttelettes beige
Absence d'amiante

Type Echantillon P.196
Colle de faience 5x5 avec joint gris
Absence d'amiante

Echantillon P.212
Flocage en dalle haute
Absence d'amiante

Echantillon P.211
Revêtement de mur
Peinture décorative beige
Absence d'amiante

Echantillon P.210
Revêtement de mur
Peinture décorative (raccord)
Absence d'amiante

Echantillon P.208
Revêtement de mur
Tissu mural gris
Absence d'amiante

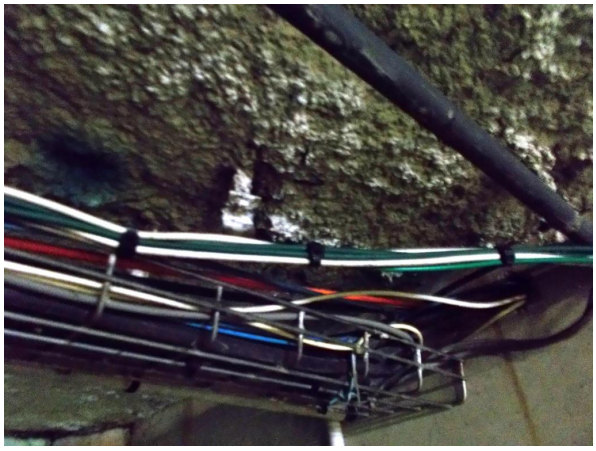
Prélèvement - P.01 : Niveau T : Ssol / Bât. Annexe / Parkings / R-3 / Aires de manœuvre - Flocage- (Absence d'amiante)

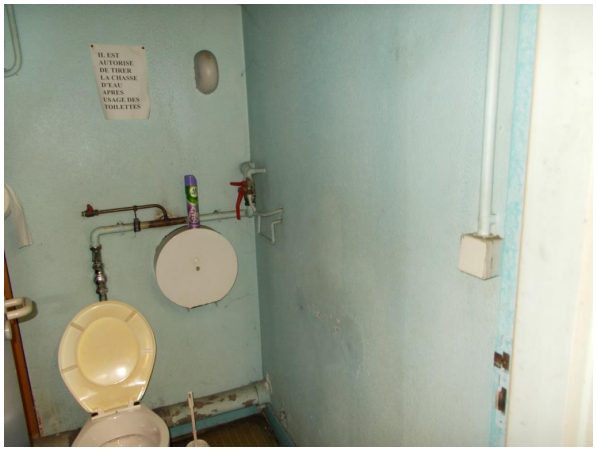
Prélèvement - P.16 : Niveau S : R-2 / RDC / Parkings / R-2 / Bureaux EIFFAGE - Peinture- (Absence d'amiante)

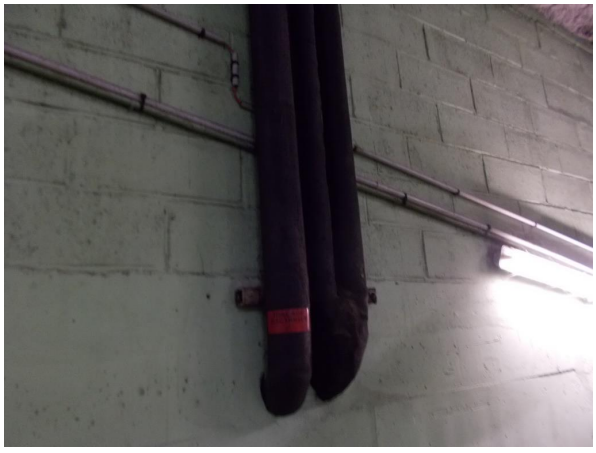
Prélèvement - P.21 : Niveau S : R-2 / RDC / Parkings / R-2 / Aires de manœuvre - Flocage- (Absence d'amiante)

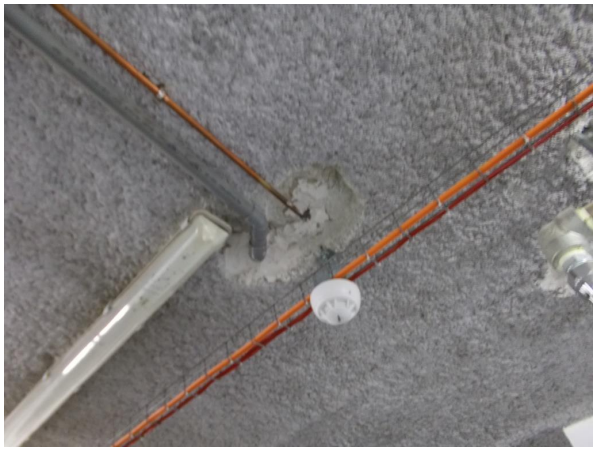
Prélèvement - P.32 : Niveau T : Sous-sol / TGI / R-3 / Archives - Joint coupe-feu- (Absence d'amiante)

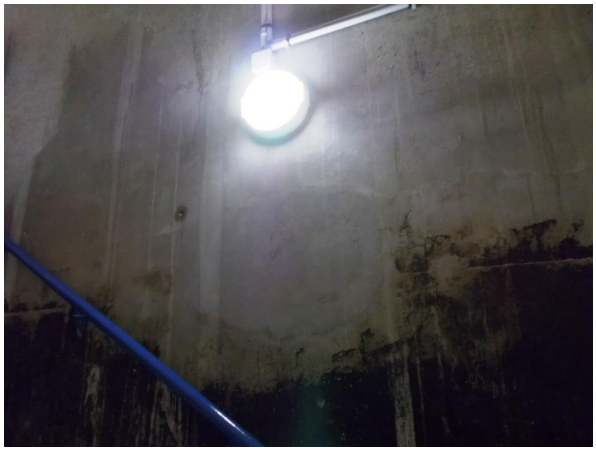
Prélèvement - P.39 : Niveau T : Sous-sol / TGI / R-3 / Archives - Peinture sur béton- (Absence d'amiante)

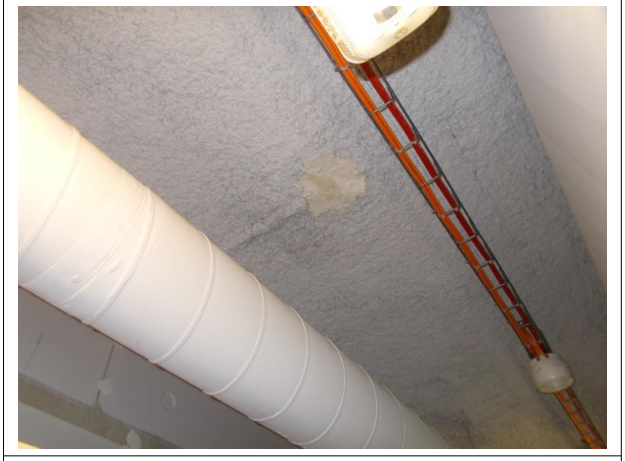
Prélèvement - P.41 : Niveau T : Sous-sol / TGI / R-3 / Archives - Panneau- (Absence d'amiante)

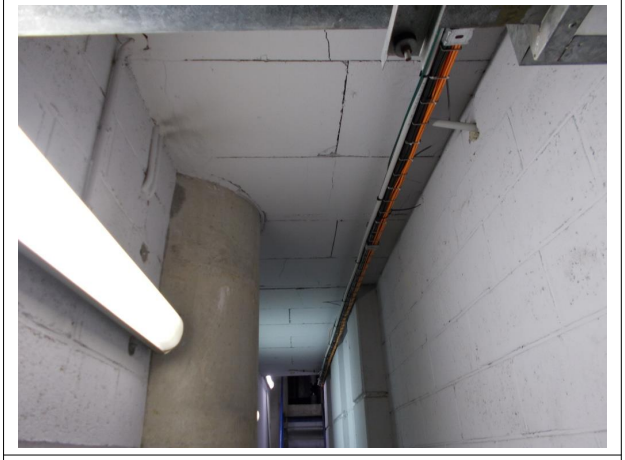
Prélèvement - P.46 : Niveau T : Sous-sol / TGI / R-3 / Escalier d'accès T - Peinture- (Absence d'amiante)

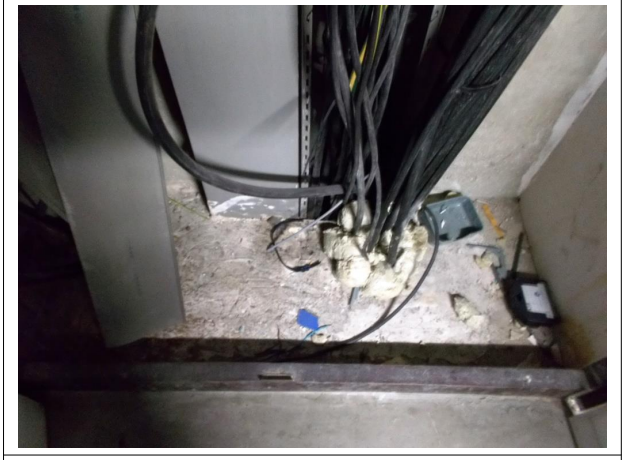
Prélèvement - P.47 : Niveau T : Sous-sol / TGI / R-3 / Dégagements - Panneau collé ou vissé- (Absence d'amiante)

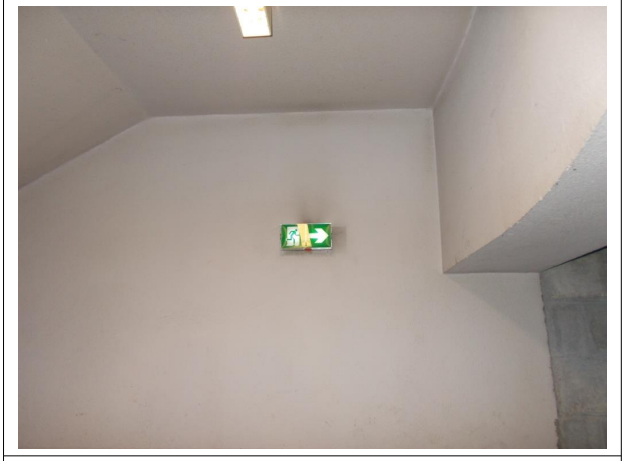
Prélèvement - P.71 : Niveau S : R-2 / Rez-de-chaussée / TGI / R-2 / Escalier d'accès B - Peinture- (Absence d'amiante)

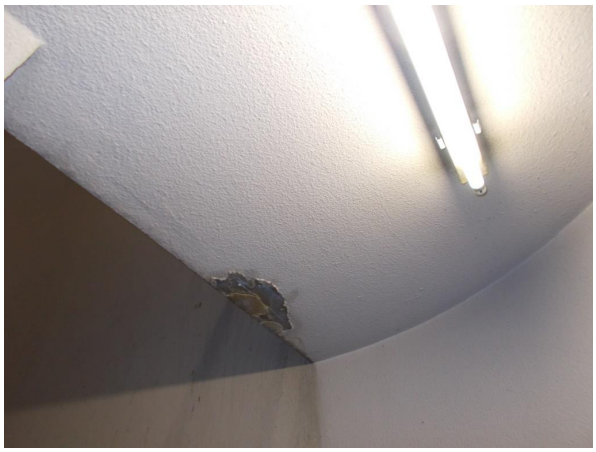
Prélèvement - P.72 : Niveau S : R-2 / Rez-de-chaussée / TGI / R-2 / Escalier d'accès B - Peinture- (Absence d'amiante)

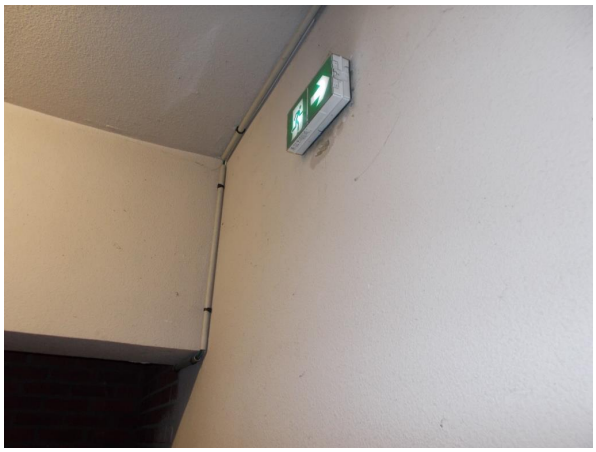
Prélèvement - P.73 : Niveau S : R-2 / Rez-de-chaussée / TGI / R-2 / Escalier d'accès C - Peinture- (Absence d'amiante)

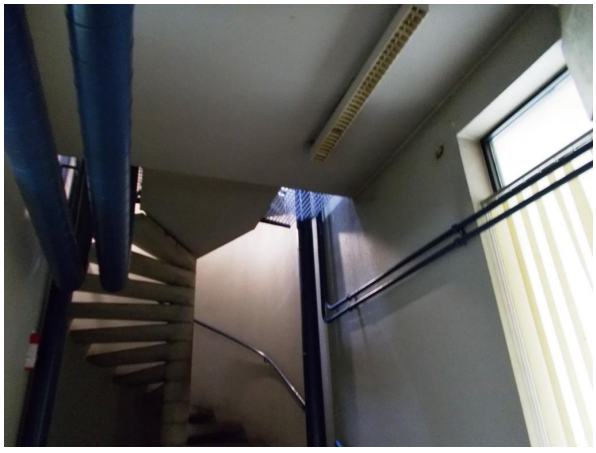
Prélèvement - P.74 : Niveau S : R-2 / Rez-de-chaussée / TGI / R-2 / Escalier d'accès C - Peinture- (Absence d'amiante)

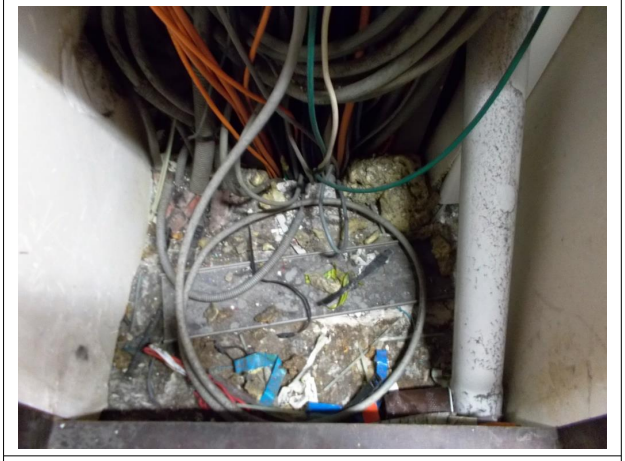
Prélèvement - P.76 : Niveau S : R-2 / Rez-de-chaussée / TGI / R-2 / Placards techniques - Rebouchage- (Absence d'amiante)
