# Pré-Rapport de mission de repérage des matériaux et produits contenant de l'amiante avant réalisation de travaux dans un immeuble bâti

**Coordonnées du site :**
**Nom du site :** TGI BOBIGNY

**Immeuble bâti objet du repérage :**
Tribunal de Grande Instance de Bobigny
169-173 avenue Paul Vaillant Couturier
93000 BOBIGNY

**Numéro d'affaire :** 7129567
**Référence du rapport :** 7129567/S1.1.2.R
**Rédigé le :** 17/07/2018
**Opérateur de repérage :** Didier DENAVEAUT
**Date de la commande :** 19/01/2018

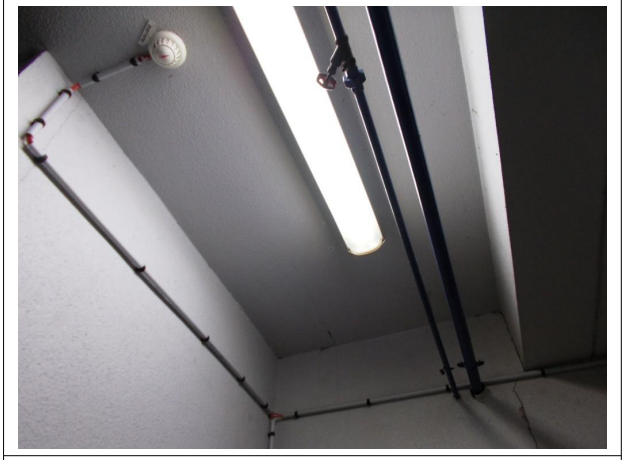
Prélèvement - P.82 : Niveau S : R-2 / Rez-de-chaussée / TGI / R-2 / Ensemble des pièces Ind.S - Peinture- (Absence d'amiante)

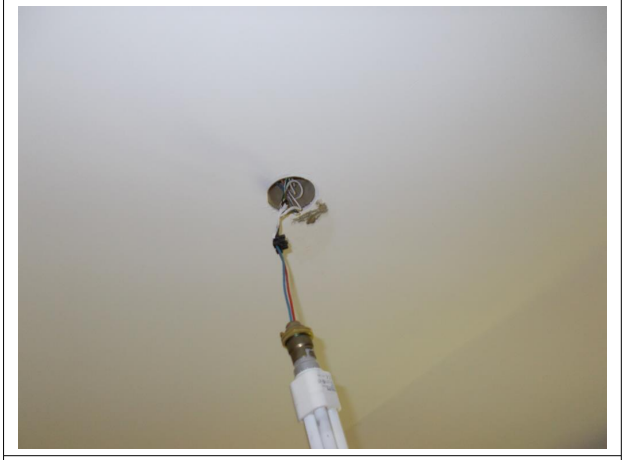
Prélèvement - P.88 : Niveau S : R-2 / Rez-de-chaussée / TGI / R-2 / Logement S10 - Rez-de-chaussée - Peinture- (Absence d'amiante)

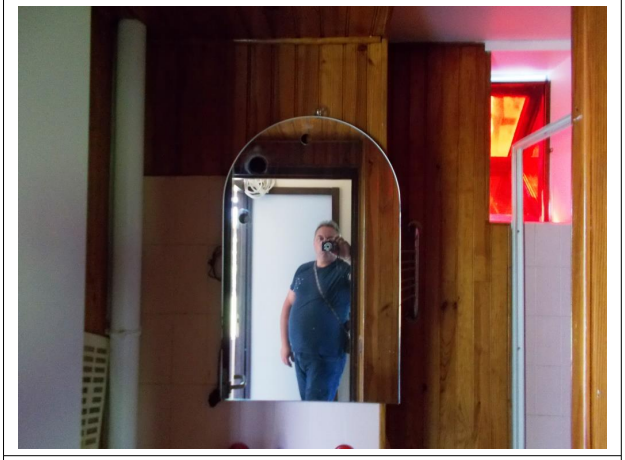
Prélèvement - P.89 : Niveau S : R-2 / Rez-de-chaussée / TGI / R-2 / Logement S10 - Rez-de-chaussée - Peinture- (Absence d'amiante)

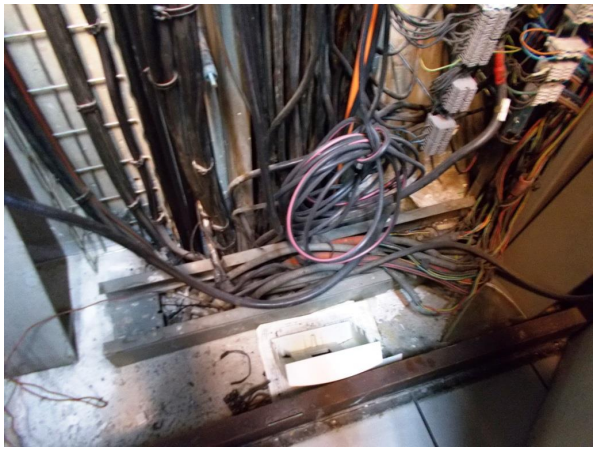
Prélèvement - P.92 : Niveau S : R-2 / Rez-de-chaussée / TGI / R-2 / Ensemble des pièces Ind.S - Rebouchage- (Absence d'amiante)

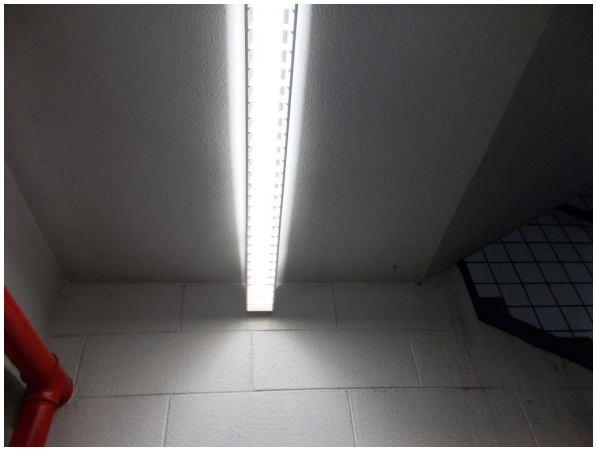
Prélèvement - P.94 : Niveau S : R-2 / Rez-de-chaussée / TGI / R-2 / Escalier d'accès S - Peinture- (Absence d'amiante)

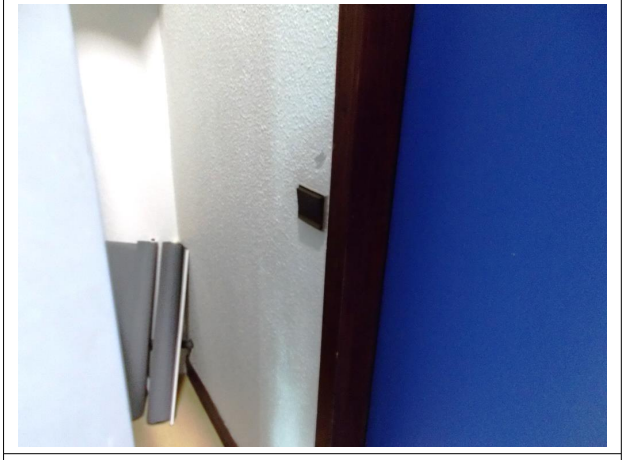
Prélèvement - P.101 : Niveau S : R-2 / Rez-de-chaussée / TGI / R-2 / Ensemble des pièces Ind.S - Peinture- (Absence d'amiante)

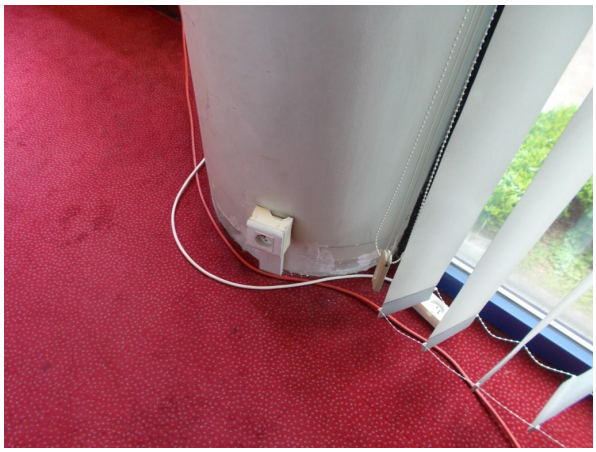
Prélèvement - P.109 : Niveau R : Pas Perdus / TGI / R-1 / Zone Ordre des Avocats - Peinture- (Absence d'amiante)

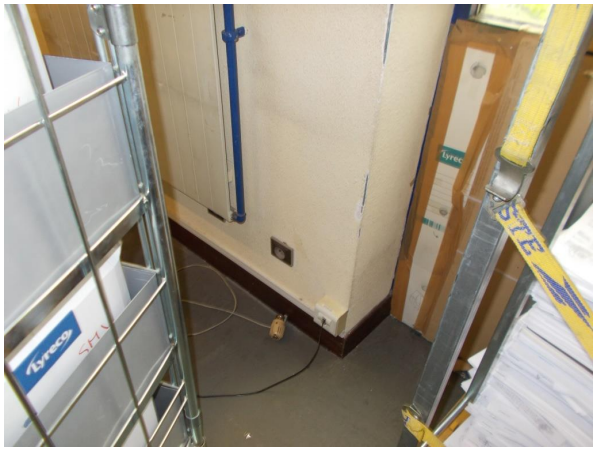
Prélèvement - P.111 : Niveau R : Pas Perdus / TGI / R-1 / Zone Tribunal pour Enfants - Peinture- (Absence d'amiante)

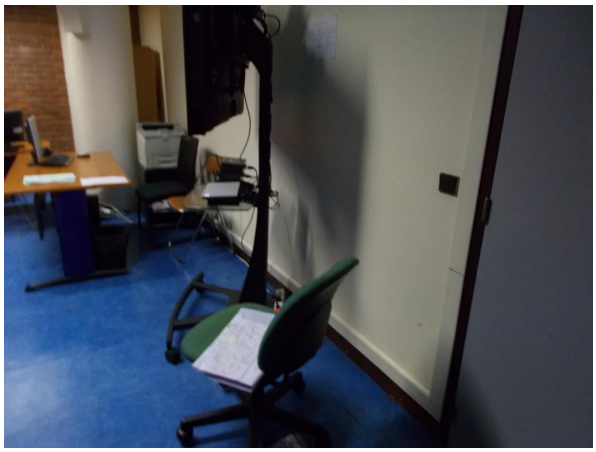
Prélèvement - P.117 : Niveau R : Pas Perdus / TGI / R-1 / Zone ICJ - Peinture- (Absence d'amiante)

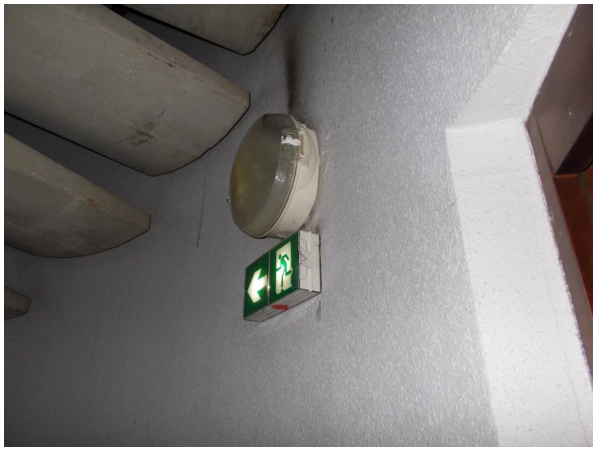
Prélèvement - P.121 : Niveau R : Pas Perdus / TGI / R-1 / Zone ICJ - Peinture- (Absence d'amiante)

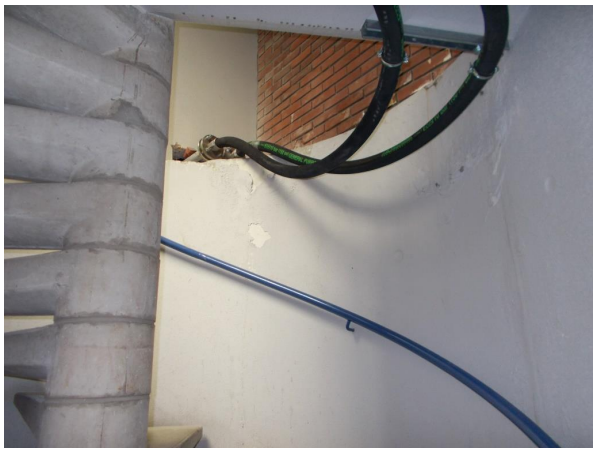
Prélèvement - P.124 : Niveau R : Pas Perdus / TGI / R-1 / Zone Tribunal pour Enfants - Peinture- (Absence d'amiante)

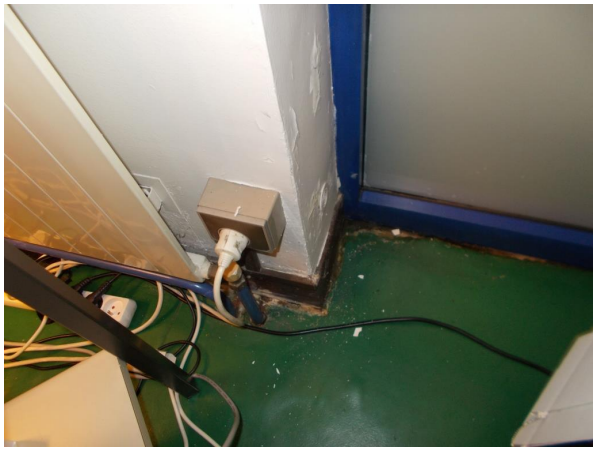
Prélèvement - P.135 : Niveau P : Parvis / TGI / R+0 / Zone Infirmerie - Peinture- (Absence d'amiante)

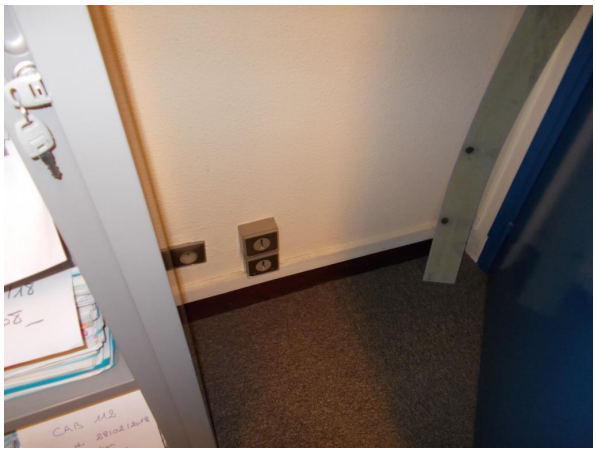
Prélèvement - P.136 : Niveau P : Parvis / TGI / R+0 / Zone Tribunal pour Enfants - Peinture- (Absence d'amiante)

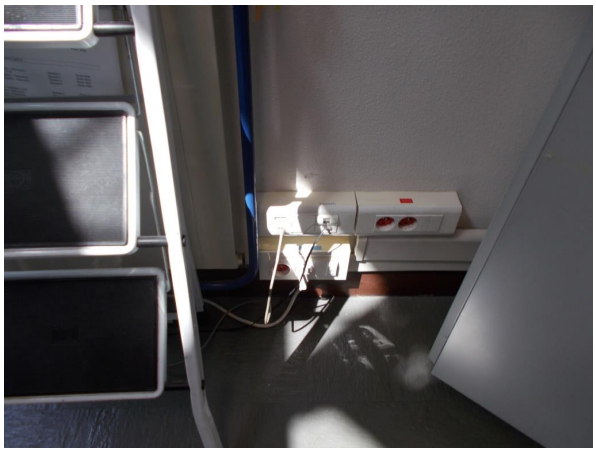
Prélèvement - P.137 : Niveau P : Parvis / TGI / R+0 / Zone Tribunal pour Enfants - Peinture- (Absence d'amiante)

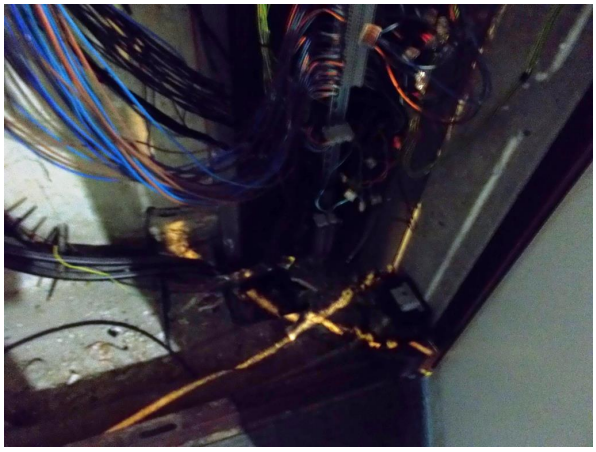
Prélèvement - P.153 : Niveau : 1er étage / TGI / R+1 / Placards techniques - Rebouchage- (Absence d'amiante)

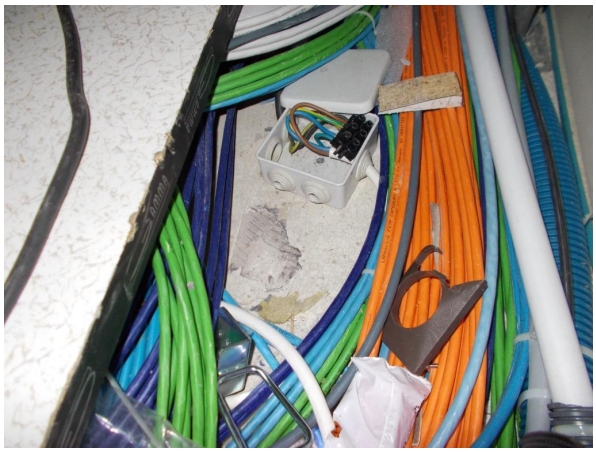
Prélèvement - P.155 : Niveau : 1er étage / TGI / R+1 / Ensemble des pièces Ind.100 - Dalle de sol- (Absence d'amiante)

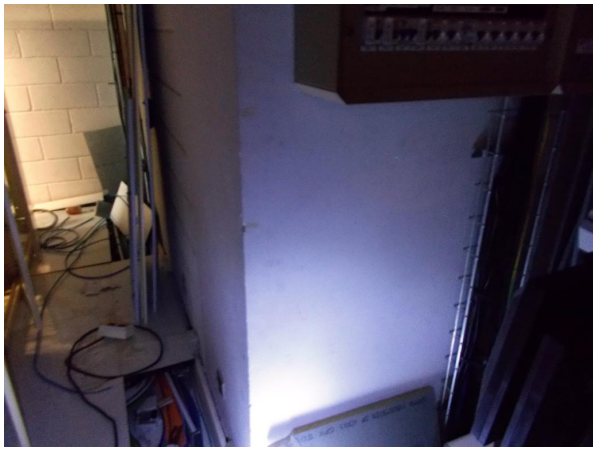
Prélèvement - P.156 : Niveau : 1er étage / TGI / R+1 / Ensemble des pièces Ind.100 - Peinture- (Absence d'amiante)

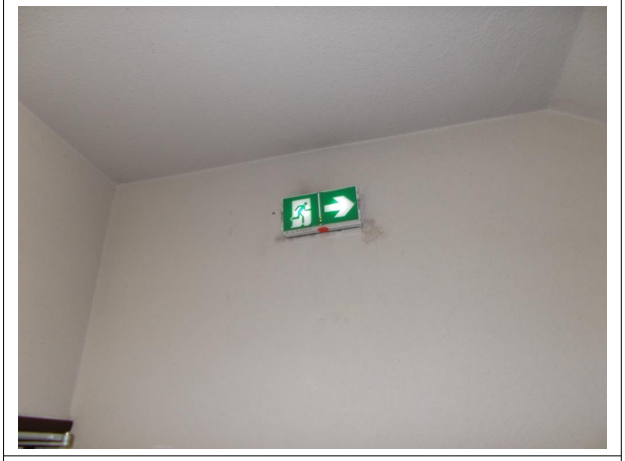
Prélèvement - P.164 : Niveau : 2ème étage / TGI / R+2 / Escalier d'accès C - Peinture- (Absence d'amiante)

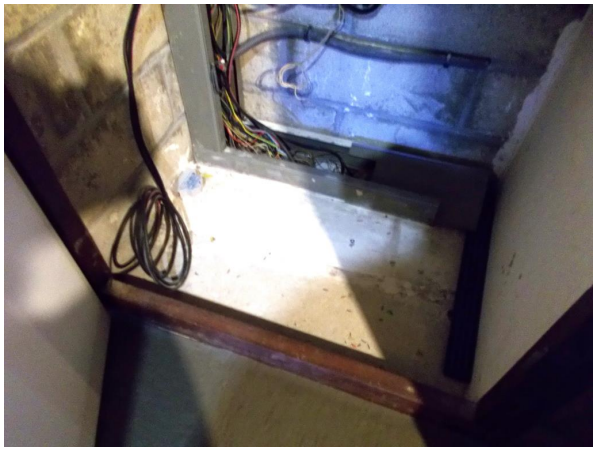
Prélèvement - P.170 : Niveau : 2ème étage / TGI / R+2 / Placards techniques - Rebouchage- (Absence d'amiante)

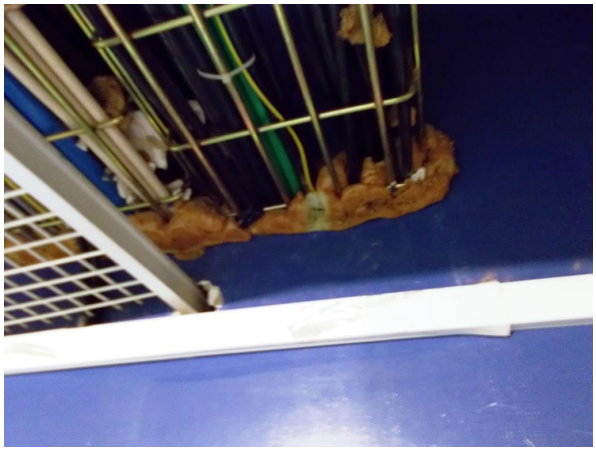
Prélèvement - P.174 : Niveau : 2ème étage / TGI / R+2 / Dégagements et zones d'attente - Rebouchage- (Absence d'amiante)

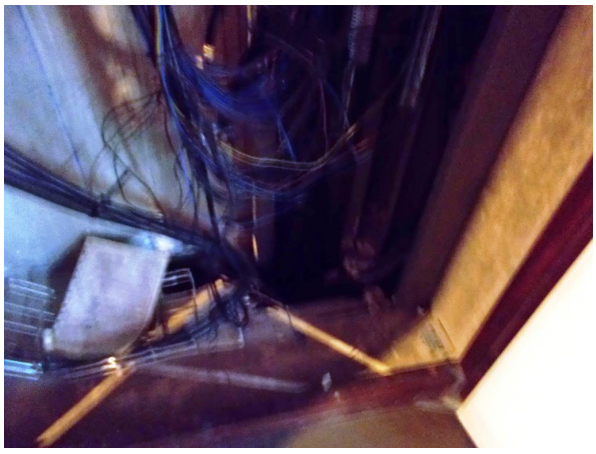
Prélèvement - P.178 : Niveau : 3ème étage / TGI / R+3 / Placards techniques - Rebouchage- (Absence d'amiante)

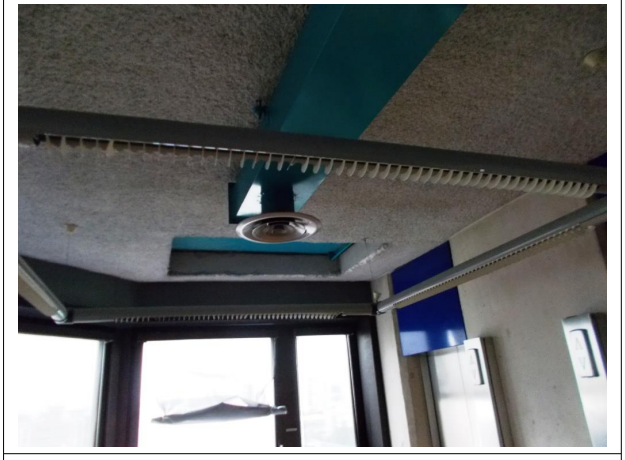
Prélèvement - P.181 : Niveau : 6ème étage / TGI / R+6 / Ensemble des pièces Ind.600 - Flocage- (Absence d'amiante)

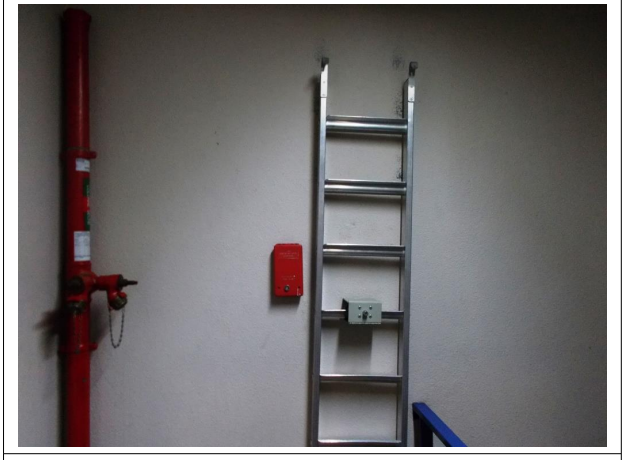
Prélèvement - P.182 : Niveau : 6ème étage / TGI / R+6 / Escalier d'accès T - Peinture- (Absence d'amiante)

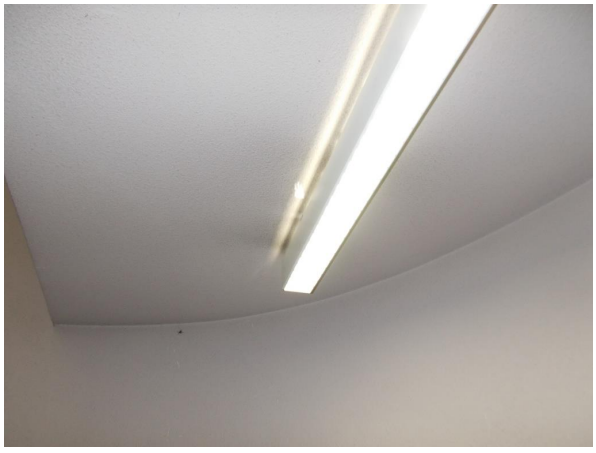
Prélèvement - P.185 : Niveau : 6ème étage / TGI / R+6 / Escalier d'accès C - Peinture- (Absence d'amiante)

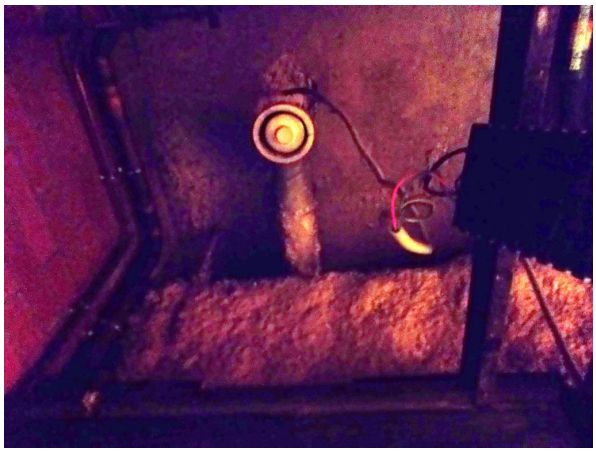
Prélèvement - P.195 : Niveau : Sous-sol / Bât. Annexe / R-1 / Sanitaires - Flocage- (Absence d'amiante)

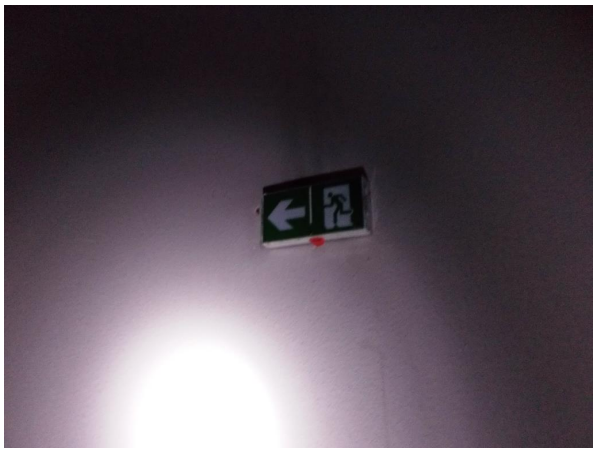
Prélèvement - P.202 : Niveau : Sous-sol / Bât. Annexe / R-1 / Escalier d'accès B - Peinture- (Absence d'amiante)
