Pré-Rapport de repérage des matériaux et produits contenant de l'amiante avant réalisation de travaux dans un immeuble bâti

Nom du site : CUD LA ROCHE SUR YON

Immeuble bâti objet du repérage :
CUD LA ROCHE SUR YON
221 rue Hubert Cailler
Campus de La Roche Sur Yon
85000 LA ROCHE SUR YON

Numéro d'affaire : 23063510
Référence du rapport : 23063510/S2.2.3.R
Rédigé le : 08/10/2024
Par l'opérateur de repérage : Andreas LEROUX
Date de la commande : 12/08/2024

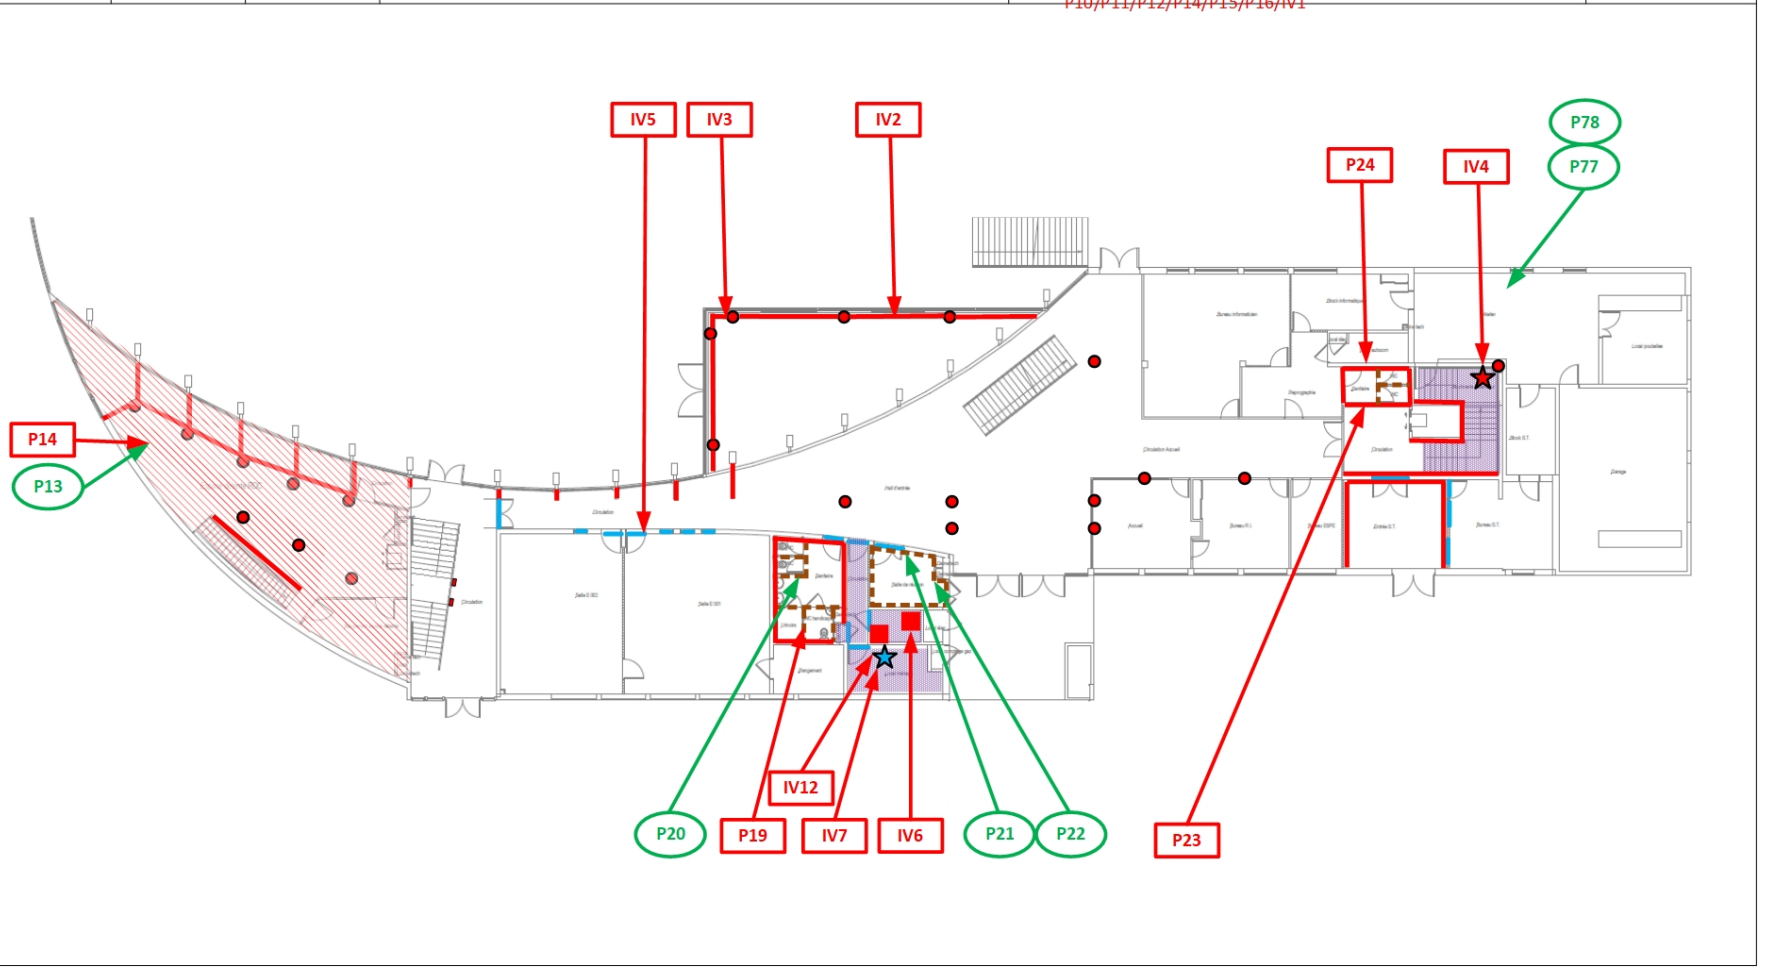
Planche de repérage (*la planche de repérage est indissociable du rapport*)		
Site : CUD LA ROCHE SUR YON	Adresse : 221 rue Hubert Cailler Campus de La Roche Sur Yon 85000 LA ROCHE SUR YON	Localisation : E
Réalisé par : Andreas LEROUX	N° de planche : 2 / 12

Conduit amiante ciment IV4

Peinture + enduit (Poteaux) IV3

Peinture + enduit (Mur) P23/P24/P27/P28/IV2

Peinture + enduit (Boiserie) IV5

Plaque de caniveau IV6

Peinture (Plafond) IV7

Bande plaque de platre (PH) P19/P25/P26

Plaque bitu sous evier IV12

Colle de moquette + ragréage blanc (moquette plinthes a prendre en compte) P10/P11/P12/P14/P15/P16/IV1

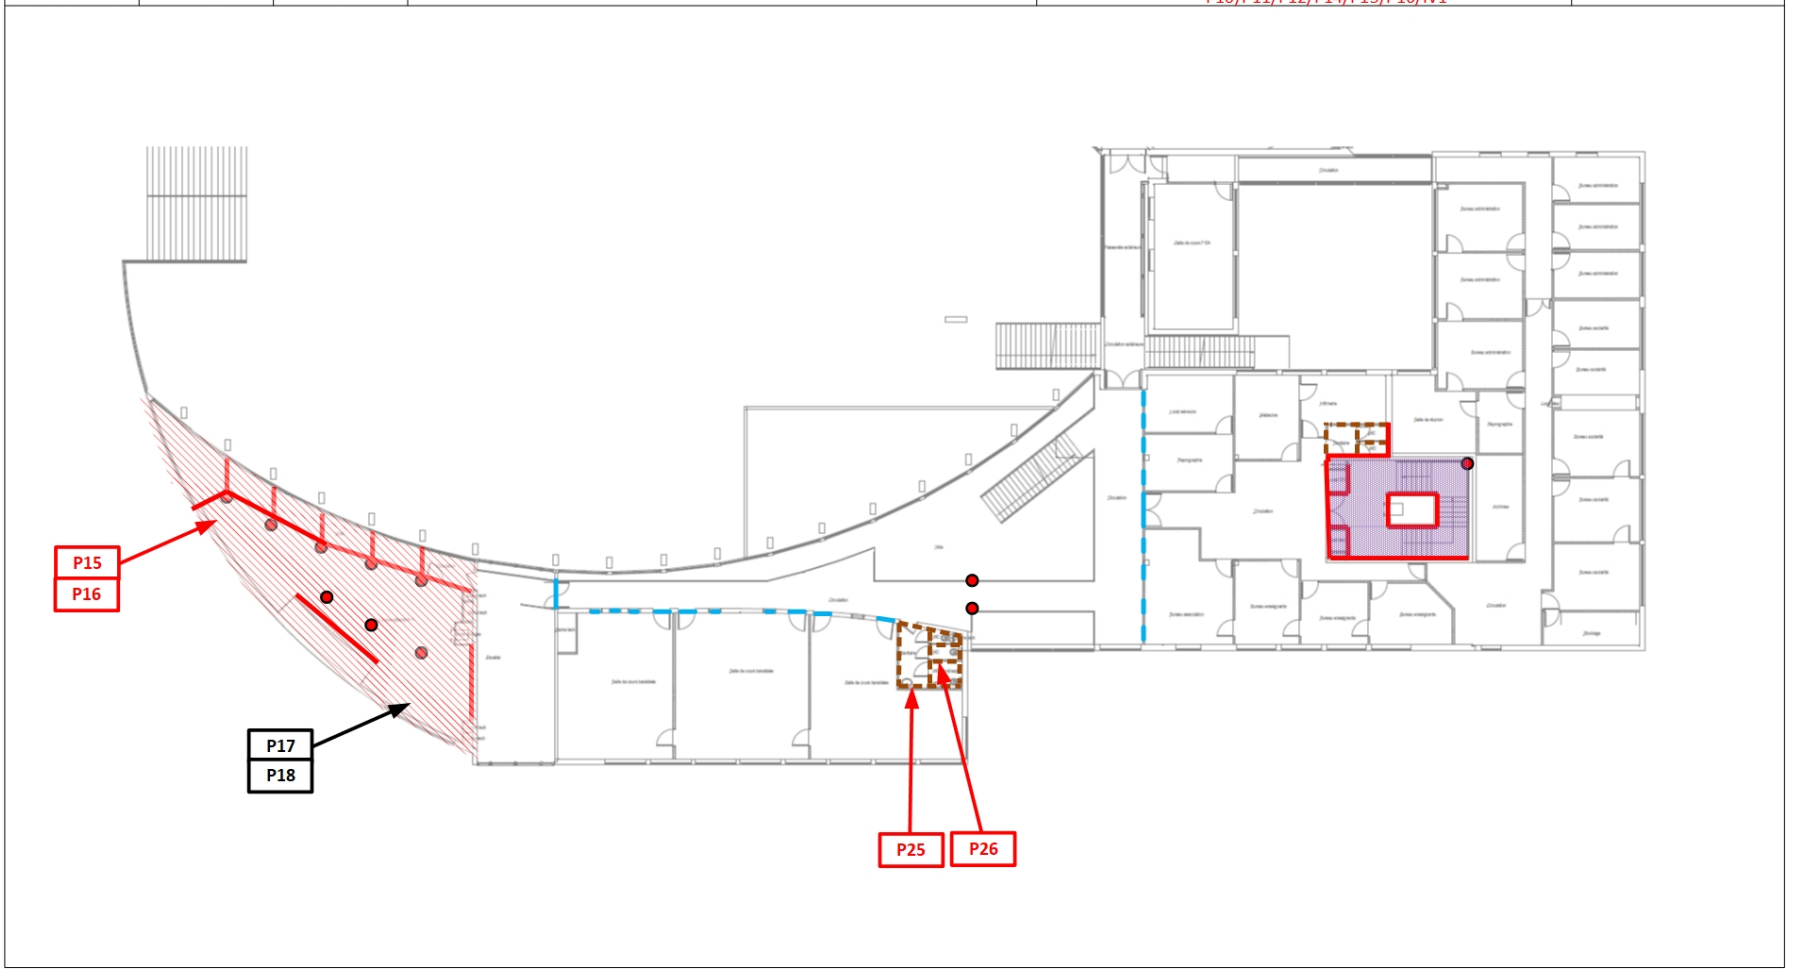
Planche de repérage (*la planche de repérage est indissociable du rapport*)		
Site : CUD LA ROCHE SUR YON	Adresse : 221 rue Hubert Cailler Campus de La Roche Sur Yon 85000 LA ROCHE SUR YON	Localisation : E
Réalisé par : Andreas LEROUX	N° de planche : 3 / 12

Peinture + enduit (Poteaux) IV3
Peinture + enduit (Mur) P23/P24/P27/P28/IV2
Peinture + enduit (Boiserie) IV5
Peinture (Plafond) IV7
Bande plaque de platre (PH) P19/P25/P26
Colle de moquette + ragréage blanc (moquette plinthes a prendre en compte) P10/P11/P12/P14/P15/P16/IV1

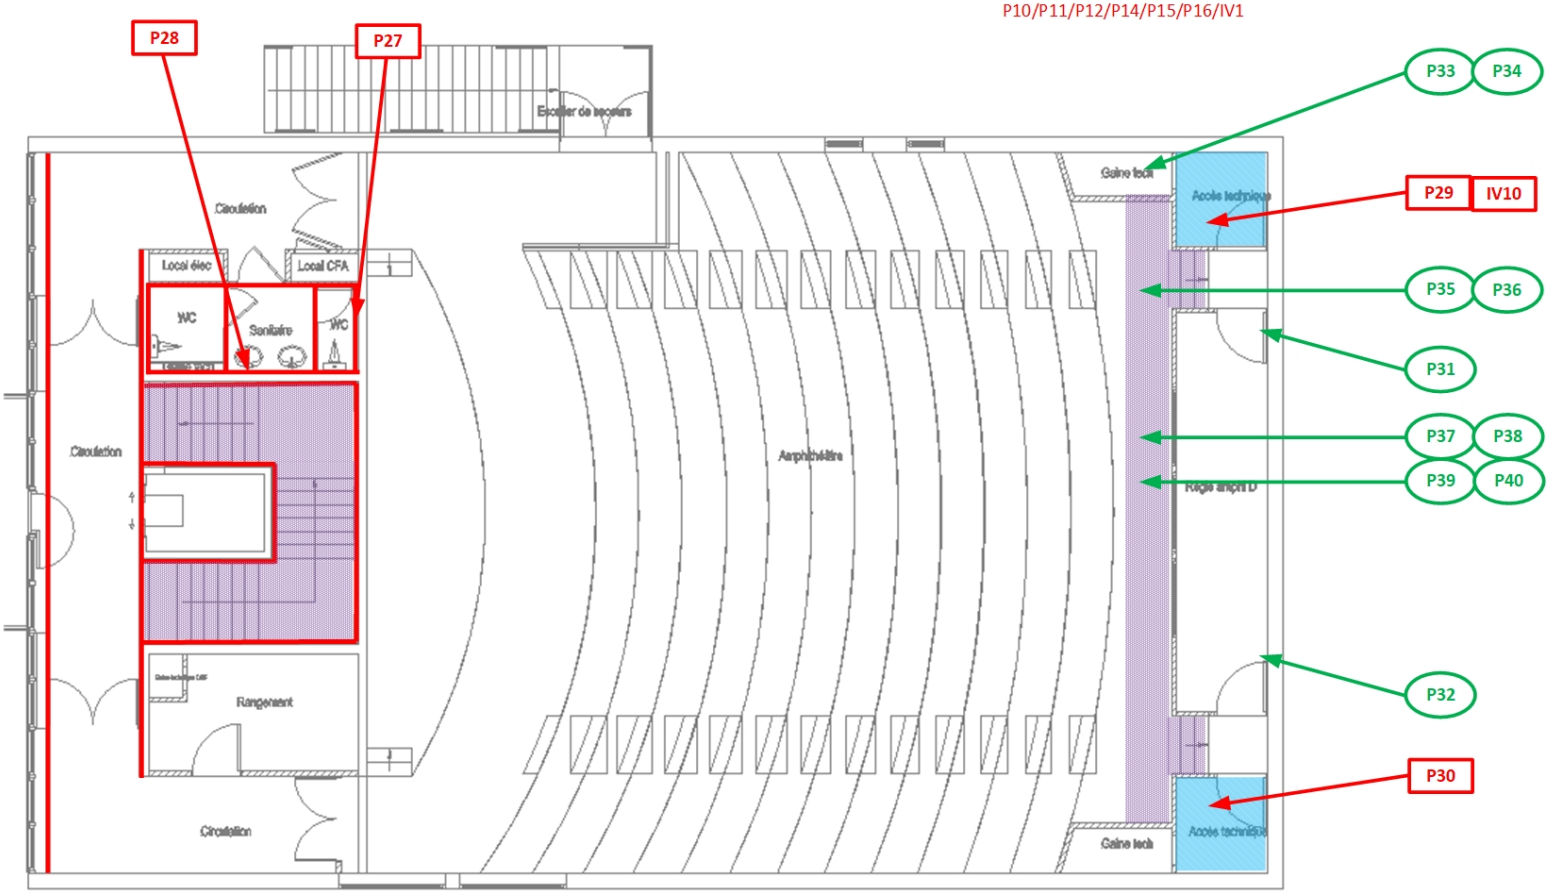
Planche de repérage (*la planche de repérage est indissociable du rapport*)		
Site : CUD LA ROCHE SUR YON	Adresse : 221 rue Hubert Cailler Campus de La Roche Sur Yon 85000 LA ROCHE SUR YON	Localisation : E
Réalisé par : Andreas LEROUX	N° de planche : 6 / 12

Peinture + enduit (Mur) P23/P24/P27/P28/IV2
Peinture (Plafond) IV7
Peinture + enduit (Poteaux) IV3
Joint bride IV8
Colle de moquette + ragréage blanc (moquette plinthes a prendre en compte) P10/P11/P12/P14/P15/P16/IV1

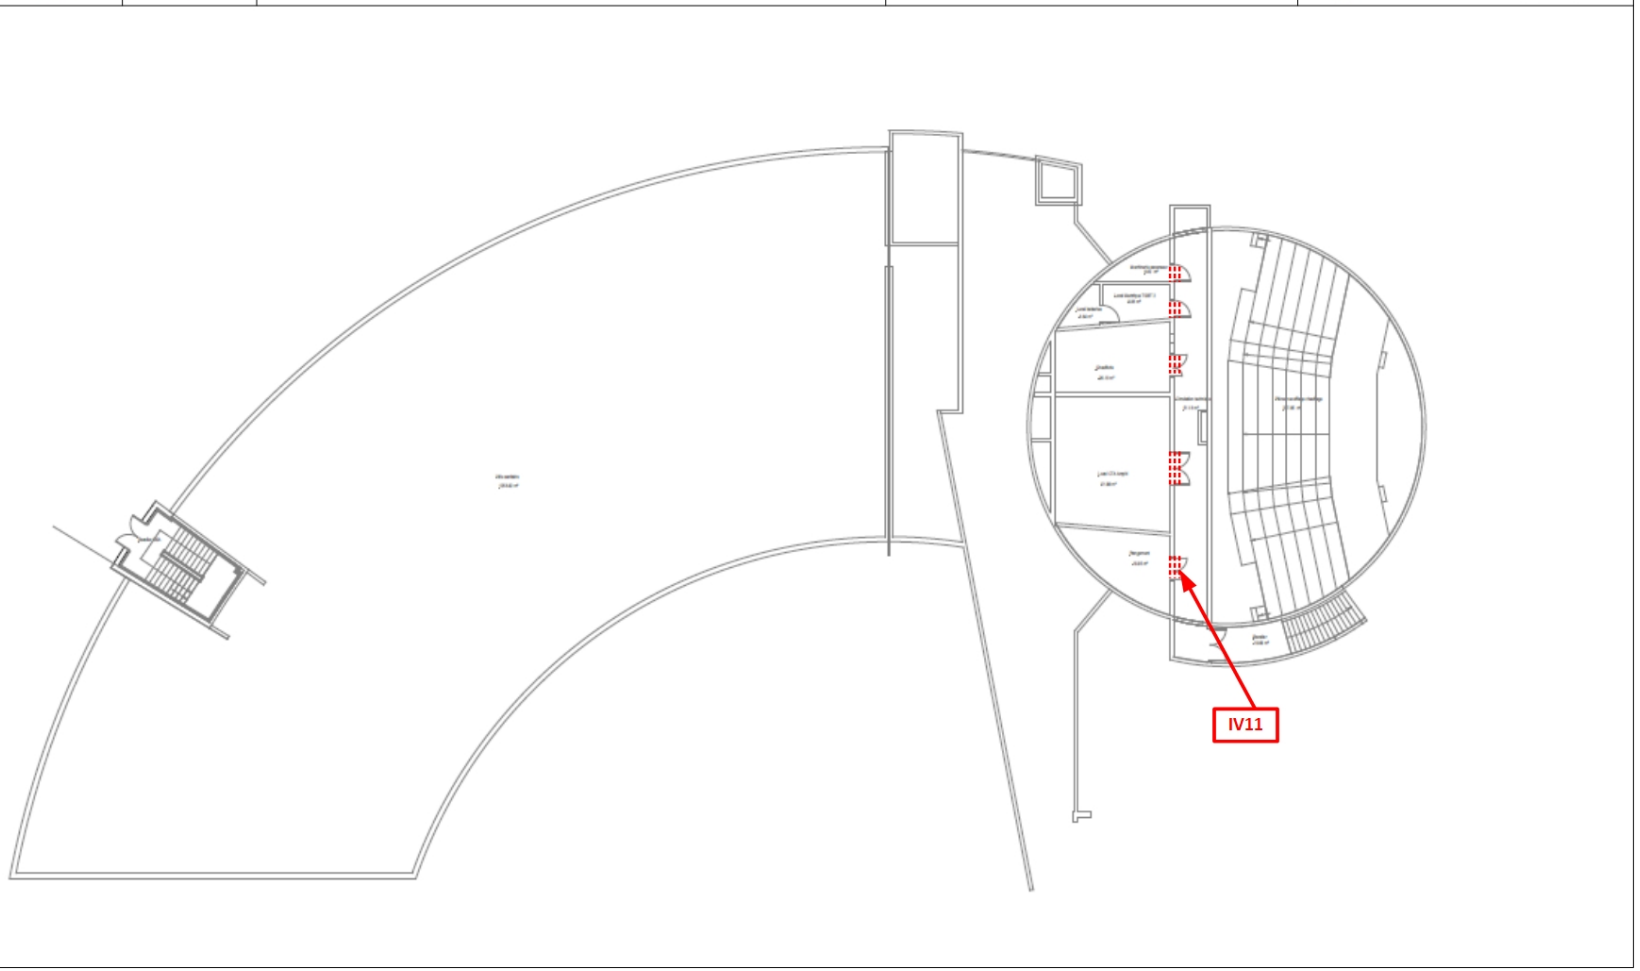
Planche de repérage (*la planche de repérage est indissociable du rapport)*		
Site : CUD LA ROCHE SUR YON	Adresse : 221 rue Hubert Cailler Campus de La Roche Sur Yon 85000 LA ROCHE SUR YON	Localisation : E
Réalisé par : Andreas LEROUX	N° de planche : 9 / 12

Planche de repérage technique			Légende		Situation du bien
Adresse	UNIVERSITE 221 Rue Hubert Cailler 85000 LA ROCHE SUR YON		Px → Prélèvement n°X contenant de l'amiante Px → Prélèvement n°X ne contenant pas d'amiante S → Sondage N V Non visité H Tx Hors périmètre de repérage	Joint coupe feu porte IV11	
SS BAT G	Date de visite	20/08/2024			
	Auteur	A.LEROUX			
	N° Dossier	23063510			
	Planche	13/			
Plan/Elevation	Indice	0

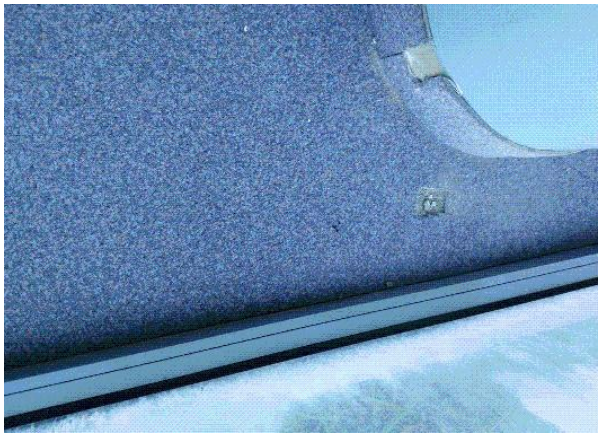
Prélèvement - P5 : E / SS / ESPACE DETENTE - Colle- (Absence d'amiante)

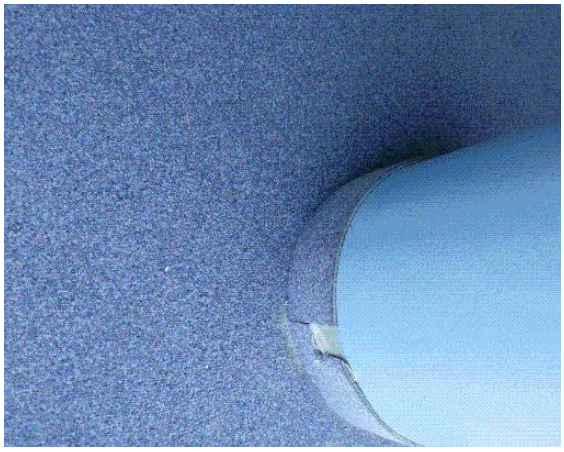
Prélèvement - P10 : E / SS / ESPACE DETENTE - Colle-
(Présence d'amiante)

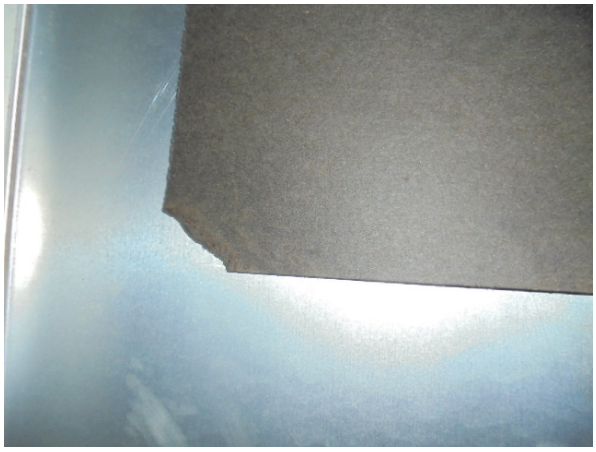
Prélèvement - P019 : BATIMENT E / ETAGE 1 / ESPACE DETENTE - Peinture- (Présence d'amiante)

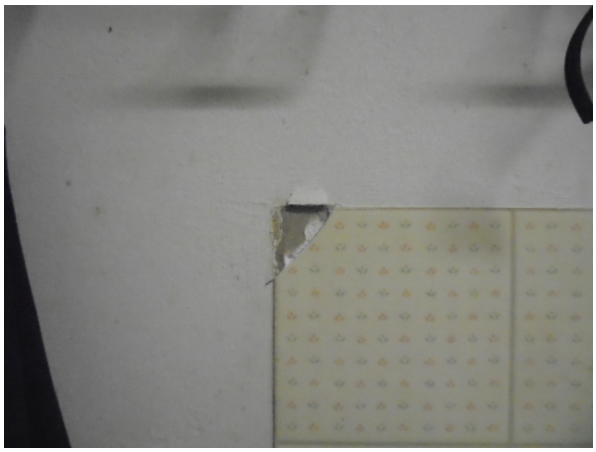
Prélèvement - P046 : BATIMENT E / RDC / LOCAL MENAGE - Peinture- (Présence d'amiante)

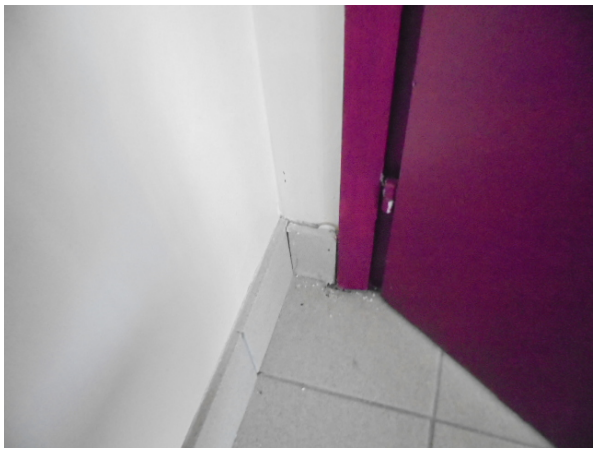
Prélèvement - P048 : BATIMENT E / RDC / LOCAL MENAGE - Lé plastique- (Absence d'amiante)

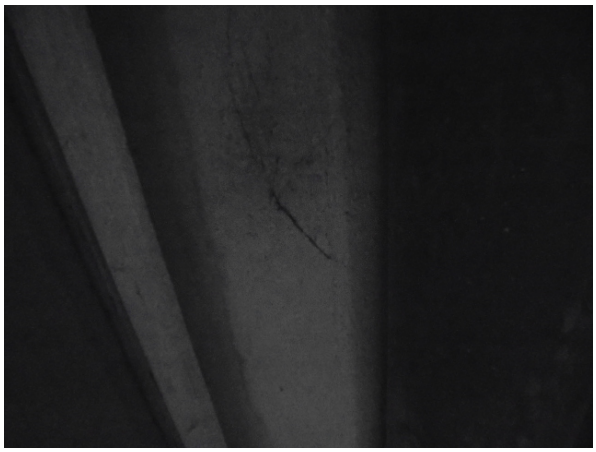
Prélèvement - P052 : BATIMENT E / RDC / CIRCULATION ACCUEIL - Peinture- (Présence d'amiante)

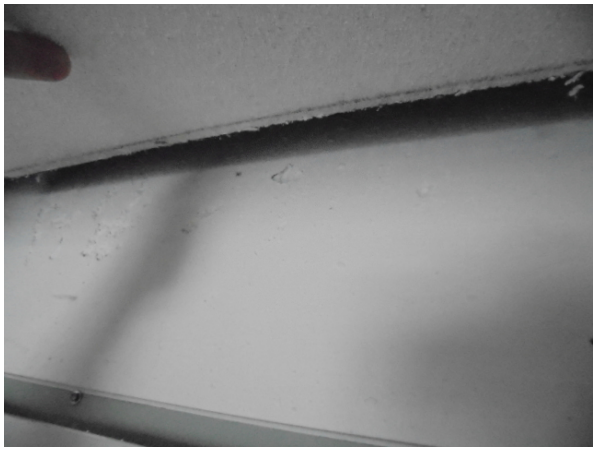
Prélèvement - P060 : BATIMENT E / RDC / DEGAGMENT ESCALIER 2 - Enduit- (Absence d'amiante)

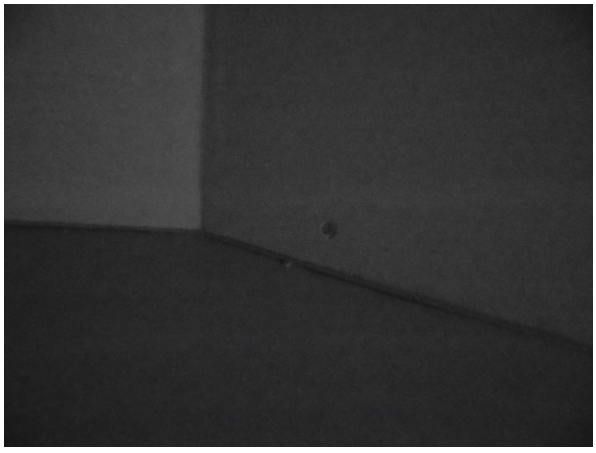
Prélèvement - P062 : BATIMENT E / RDC / CAGE ESCALIER - Peinture- (Présence d'amiante)

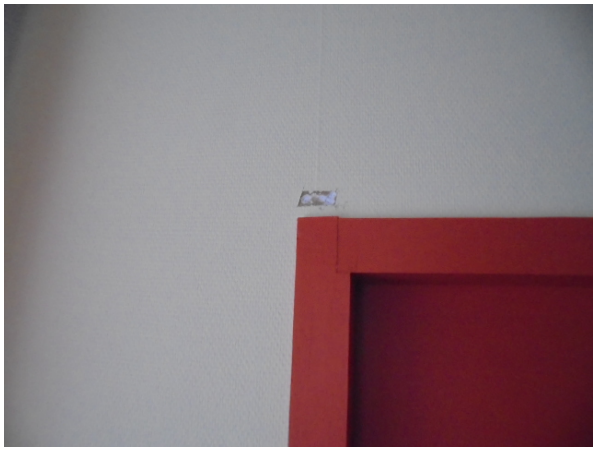
Prélèvement - P072 : BATIMENT E / RDC / ATELIER - Bande de plaque de plâtre- (Absence d'amiante)

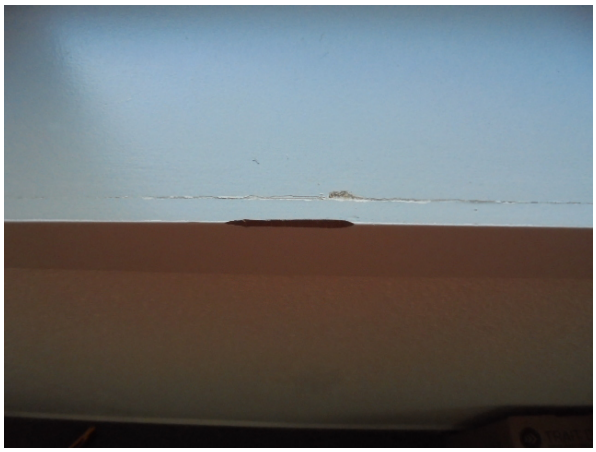
Prélèvement - P088 : BATIMENT E / ETAGE 1 / BUREAU SCOLARITE 1 - Peinture- (Absence d'amiante)

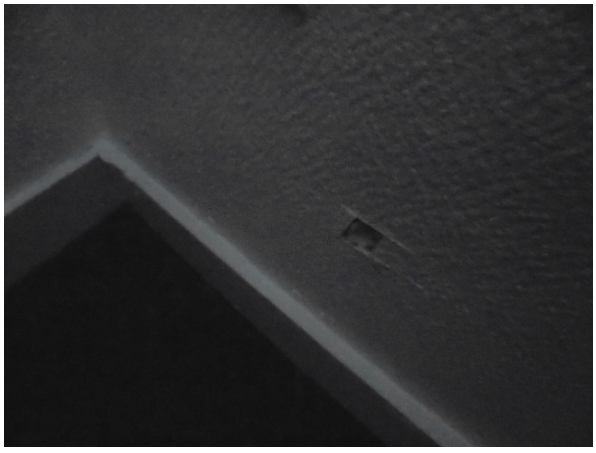
Prélèvement - P091 : BATIMENT E / ETAGE 1 / BUREAU SCOLARITE 5 - Peinture- (Absence d'amiante)

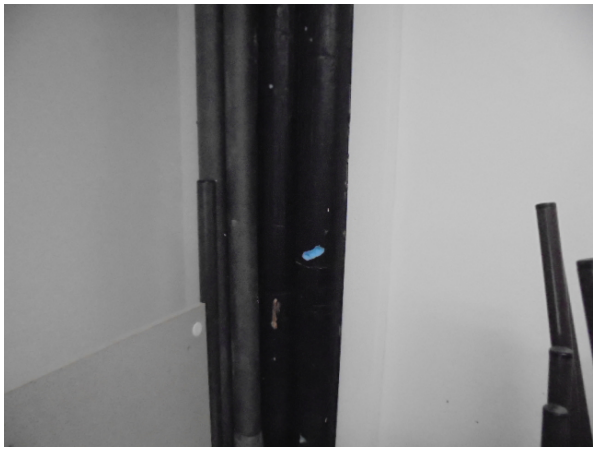
Prélèvement - P108 : BATIMENT E / ETAGE 3 / CIRCULATION - Peinture- (Absence d'amiante)

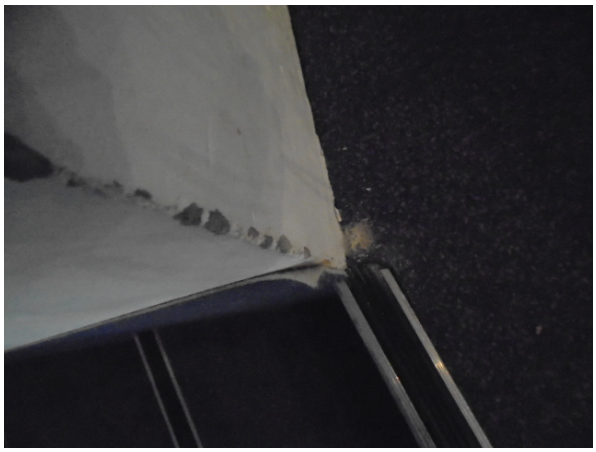
Prélèvement - P114 : BATIMENT E / ETAGE 4 / GAINE TECHNIQUE - Plaque- (Absence d'amiante)

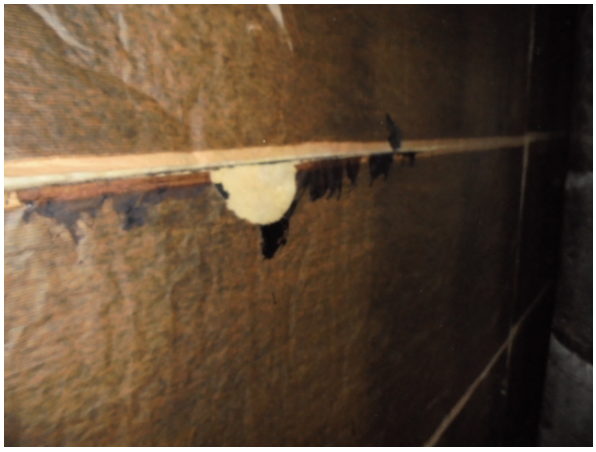
Prélèvement - P117 : BATIMENT E / ETAGE 4 / AMPHITHEATRE D - Colle- (Absence d'amiante)

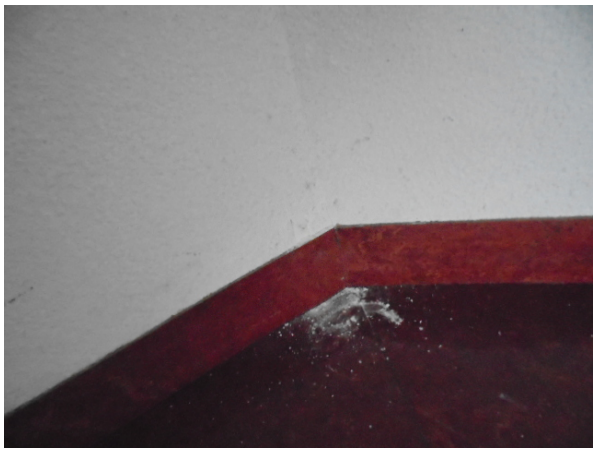
Prélèvement - P124 : BATIMENT E / ETAGE 4 / PLENUM AMPHI - Enduit- (Absence d'amiante)

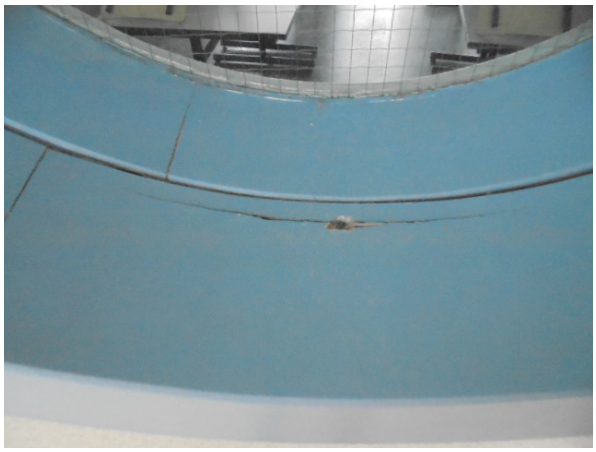
Prélèvement - P129 : BATIMENT F / ETAGE 1 / F105 - Enduit projeté- (Absence d'amiante)

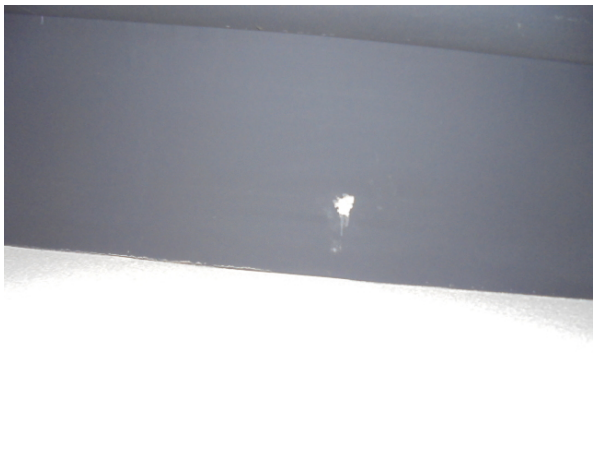
Prélèvement - P132 : BATIMENT F / ETAGE 1 / F106 - Peinture- (Présence d'amiante)

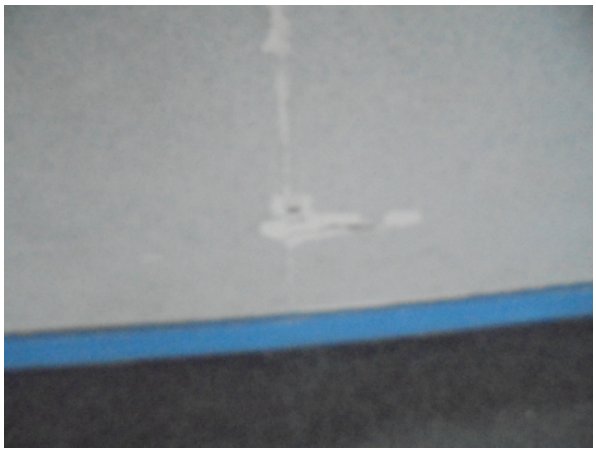
Prélèvement - P147 : BATIMENT F / RDC / F011 - Peinture- (Présence d'amiante)

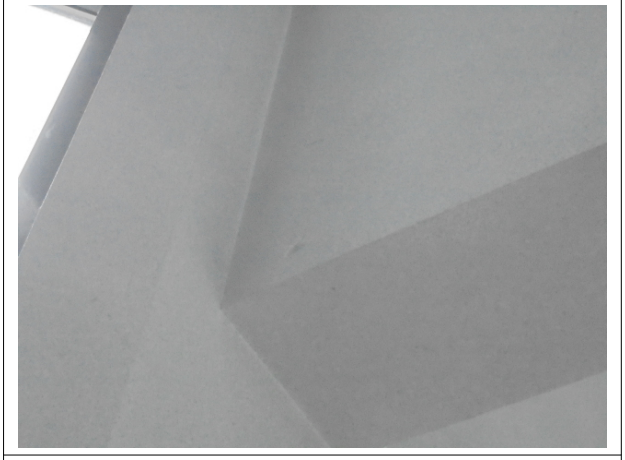
Prélèvement - P150 : BATIMENT G / RDC / HALL D ENTREE - Bande de plaque de plâtre- (Absence d'amiante)

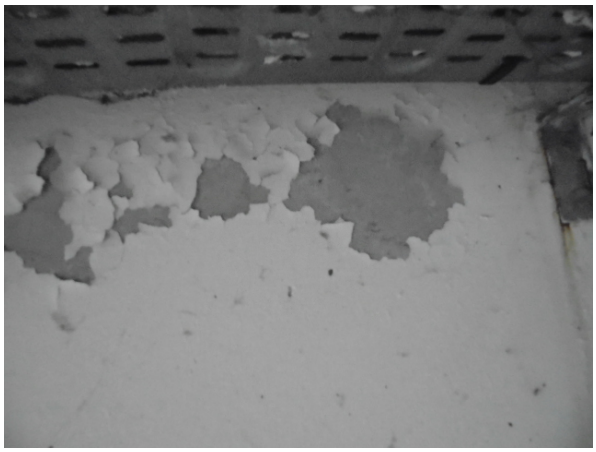
Prélèvement - P155 : BATIMENT G / RDC / AMPHITHEATRE B - Enduit lissé- (Absence d'amiante)

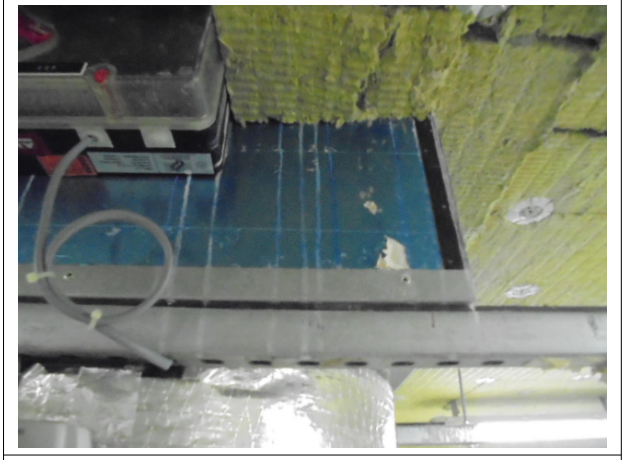
Prélèvement - P158 : BATIMENT G / SOUS-SOL / RANGEMENT - Joint- (Présence d'amiante)

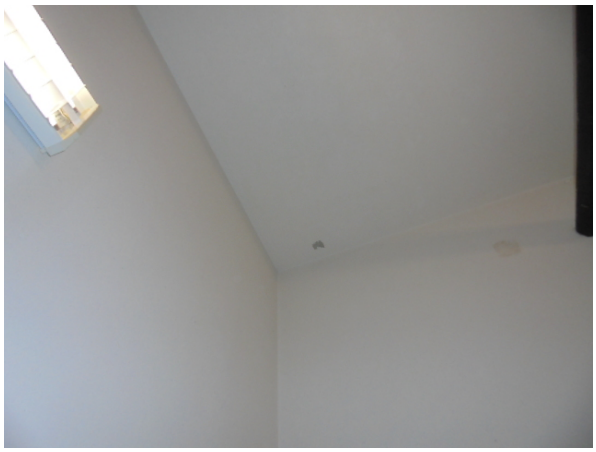
Prélèvement - P179 : BATIMENT G / RDC / LOCAL MENAGE - Colle de faïence- (Absence d'amiante)

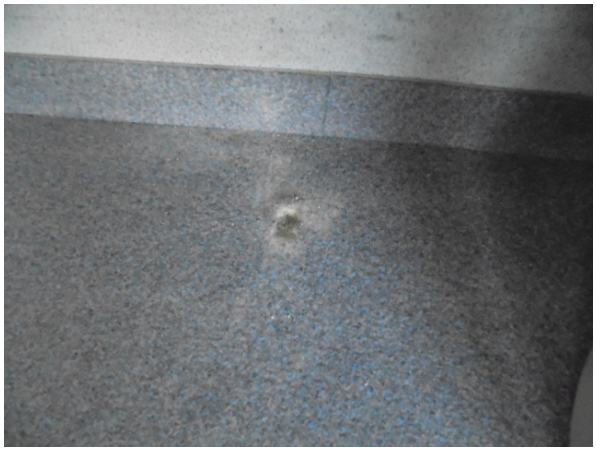
Prélèvement - P212 : BATIMENT E / SOUS-SOL / ESPACE DETENTE - Colle de plinthe- (Absence d'amiante)

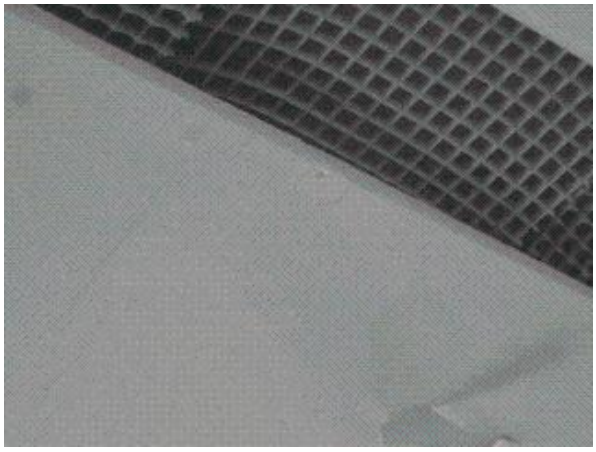
Prélèvement - P225 : BATIMENT E / ETAGE 2 / CIRCULATION 1 - Peinture- (Présence d'amiante)
