Pré-Rapport de repérage des matériaux et produits contenant de l'amiante avant réalisation de travaux dans un immeuble bâti

Nom du site : CUD LA ROCHE SUR YON

Immeuble bâti objet du repérage :
CUD LA ROCHE SUR YON
221 rue Hubert Cailler
Campus de La Roche Sur Yon
85000 LA ROCHE SUR YON

Numéro d'affaire : 23063510
Référence du rapport : 23063510/S2.2.3.rev3.R
Annule et remplace : 23063510/S2.2.3.rev2 en date du 06/01/2025
Rédigé le : 07/07/2025
Par l'opérateur de repérage : Andreas LEROUX
Date de la commande : 12/08/2024

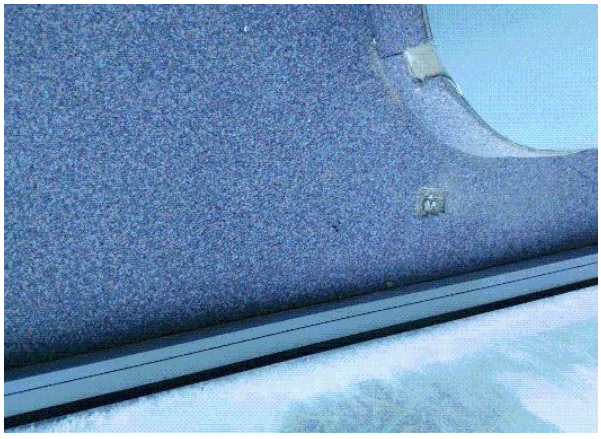
Prélèvement - P5 : E / SS / ESPACE DETENTE - Colle- (Absence d'amiante)

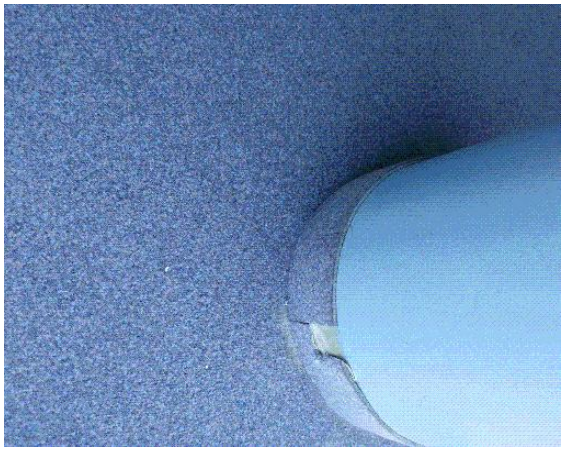
Prélèvement - P10 : E / SS / ESPACE DETENTE - Colle-
(Présence d'amiante)

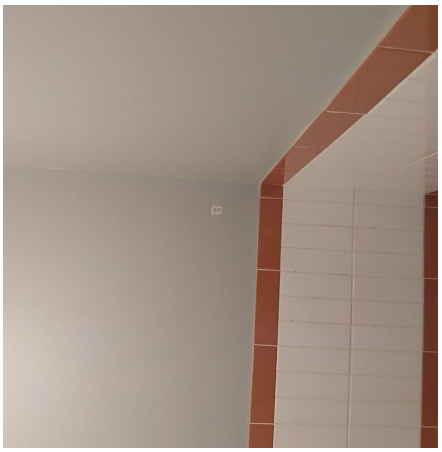
Prélèvement - P26 : E / R+1 / WC - Bande de plaque de plâtre- (Présence d'amiante)

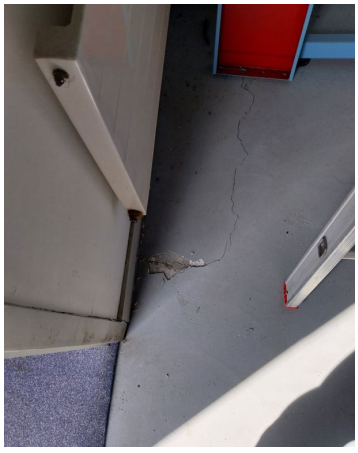
Prélèvement - P27 : E / R+4 / WC - Enduit- (Présence d'amiante)

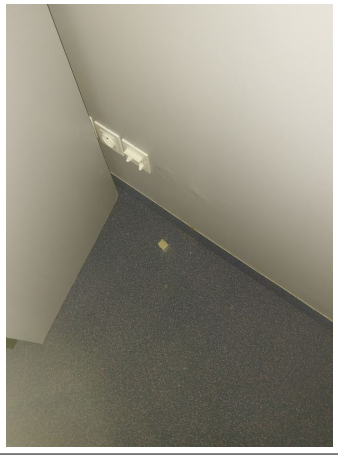
Prélèvement - P29 : E / R+4 / E403 - Peinture sur béton- (Présence d'amiante)

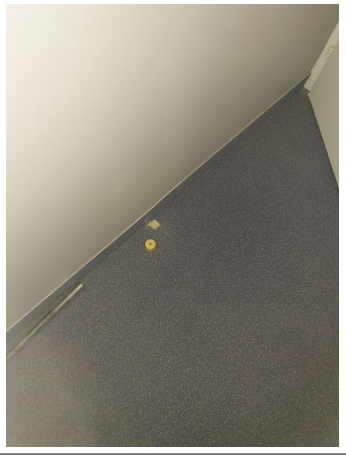
Prélèvement - P30 : E / R+4 / E401 - Peinture sur béton- (Présence d'amiante)

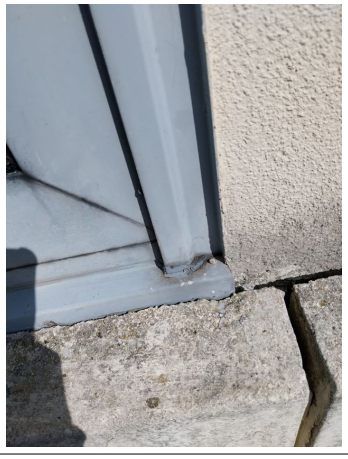
Prélèvement - P44 : E / EXTERIEUR / TOITURE - Mastic- (Absence d'amiante)

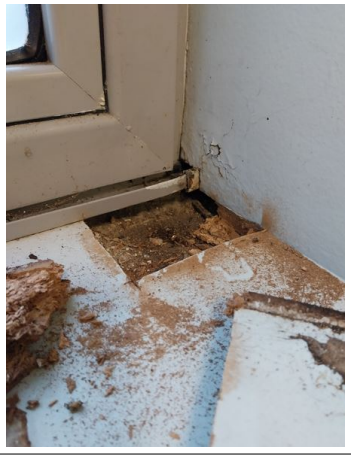
Prélèvement - P78 : E / RDC / ATELIER - Mastic- (Absence d'amiante)

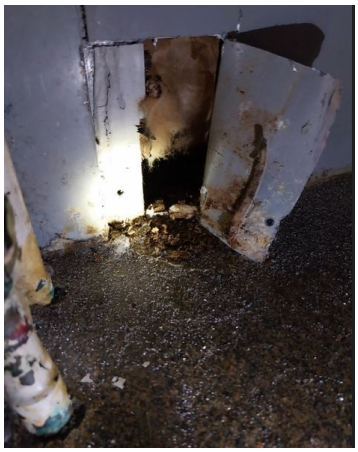
Prélèvement - P79 : E / EXTERIEUR / FACADES - Joint d'étanchéité entre menuiserie et structure- (Absence d'amiante)

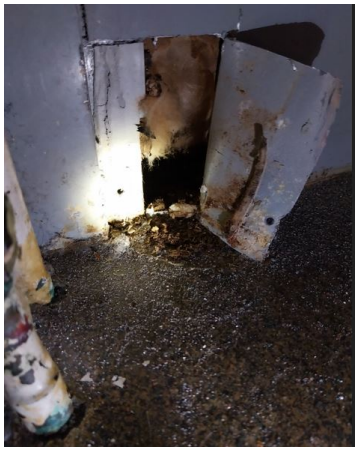
Prélèvement - P81 : E / EXTERIEUR / FACADES - Joint d'étanchéité entre menuiserie et structure- (Absence d'amiante)

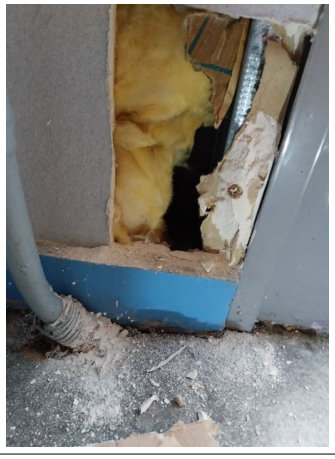
Prélèvement - P84 : E / EXTERIEUR / FACADES - Isolant- (Absence d'amiante)

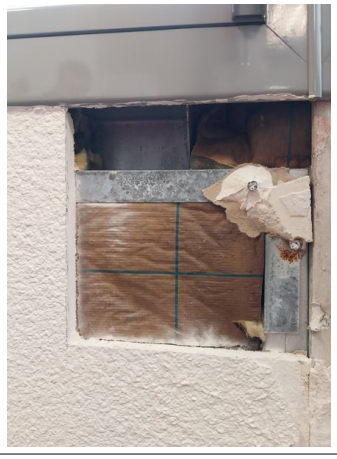
Prélèvement - P87 : E / EXTERIEUR / FACADES - Joint- (Absence d'amiante)

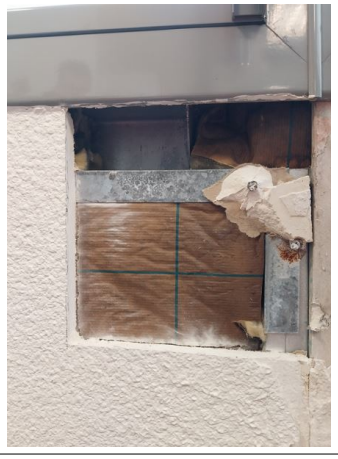
Prélèvement - P96 : E / EXTERIEUR / FACADES - Isolant- (Absence d'amiante)

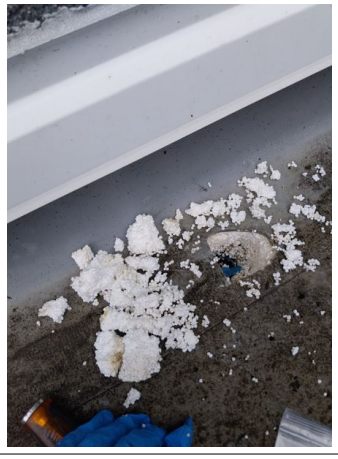
Prélèvement - P98 : E / EXTERIEUR / FACADES - Isolant- (Absence d'amiante)

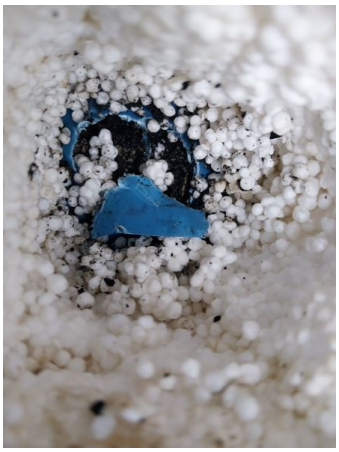
Prélèvement - P102 : E / R+3 / TOITURE - Revêtement d'étanchéité- (Absence d'amiante)

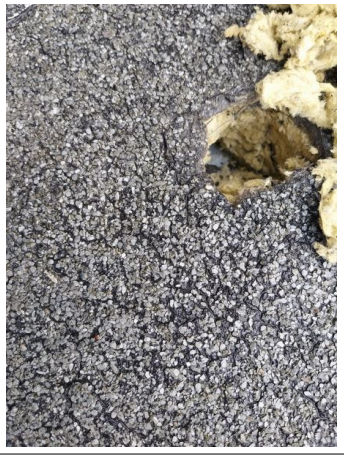
Prélèvement - P106 : E / R+3 / TOITURE - Relevé d'étanchéité- (Absence d'amiante)

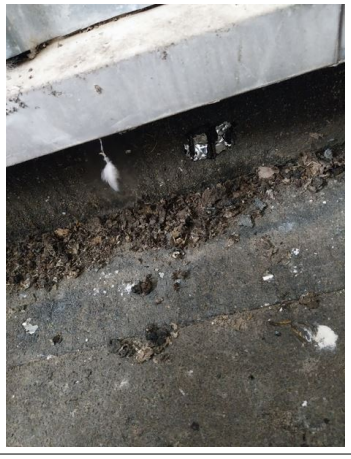
Prélèvement - P112 : E / R+3 / TOITURE - Revêtement d'étanchéité- (Absence d'amiante)

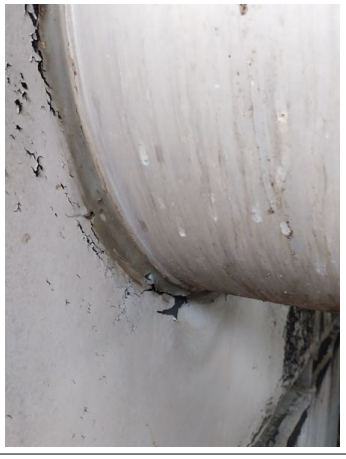
Prélèvement - P117 : E / R+3 / TOITURE - Relevé d'étanchéité- (Absence d'amiante)

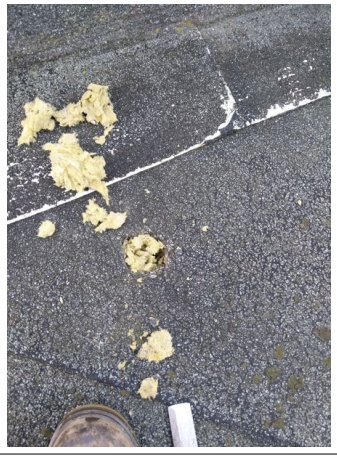
Prélèvement - P119 : E / R+3 / TOITURE - Mastic- (Absence d'amiante)

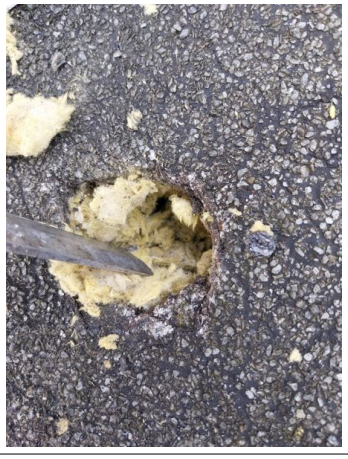
Prélèvement - P120 : E / R+3 / TOITURE - Mastic- (Absence d'amiante)

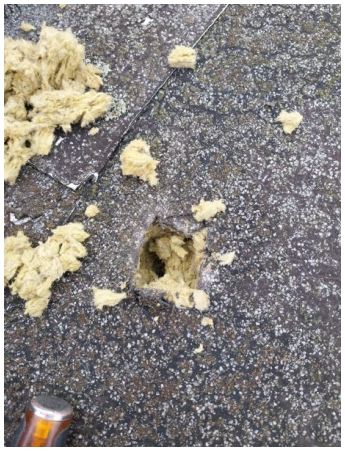
Prélèvement - P123 : F / EXTERIEUR / TOITURE - Isolant- (Absence d'amiante)

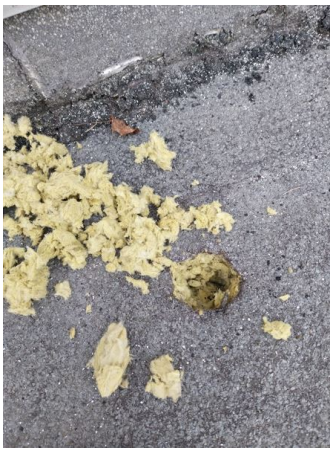
Prélèvement - P128 : G / EXTERIEUR / TOITURE - Pare-vapeur- (Absence d'amiante)

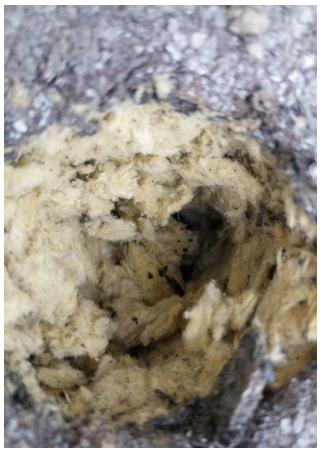
Prélèvement - P129 : G / EXTERIEUR / TOITURE - Revêtement d'étanchéité- (Absence d'amiante)

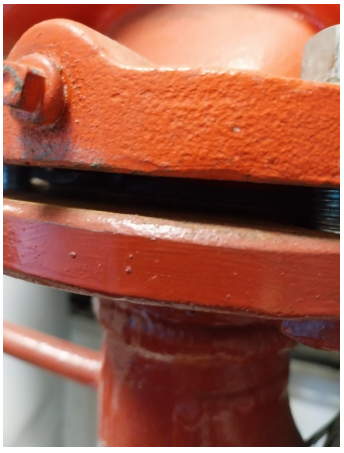
Prélèvement - P135 : E / R+3 / CHAUFFERIE - Isolant-
(Absence d'amiante)

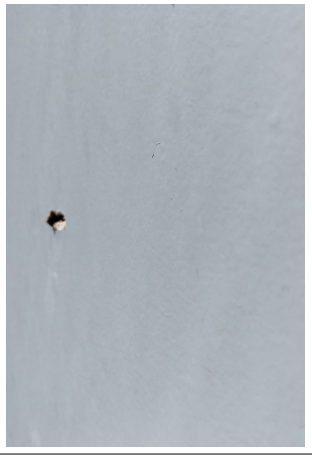
Prélèvement - P146 : F / R+1 / CIRC 1 - Enduit- (Présence d'amiante)

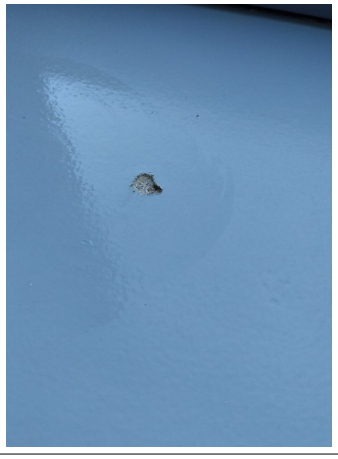
Prélèvement - P149 : E / R+1 / CIRCULATION ADMIN - Peinture- (Absence d'amiante)

Prélèvement - P150 : E / R+1 / CIRCULATION ADMIN - Enduit- (Absence d'amiante)

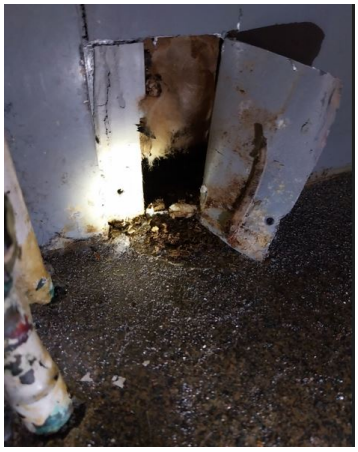
Déclaré - : E / SS / ESPACE DETENTE - Enduit- (Présence d'amiante)
