Pré-Rapport de repérage des matériaux et produits contenant de l'amiante avant réalisation de travaux dans un immeuble bâti

Nom du site : CUD LA ROCHE SUR YON

Immeuble bâti objet du repérage :
CUD LA ROCHE SUR YON
221 rue Hubert Cailler
Campus de La Roche Sur Yon
85000 LA ROCHE SUR YON

Numéro d'affaire : 23063510
Référence du rapport : 23063510/S2.2.3.rev6.R
Annule et remplace : 23063510/S2.2.3.rev5 en date du 04/12/2025
Rédigé le : 23/01/2026
Par l'opérateur de repérage : Andreas LEROUX
Date de la commande : 12/08/2024

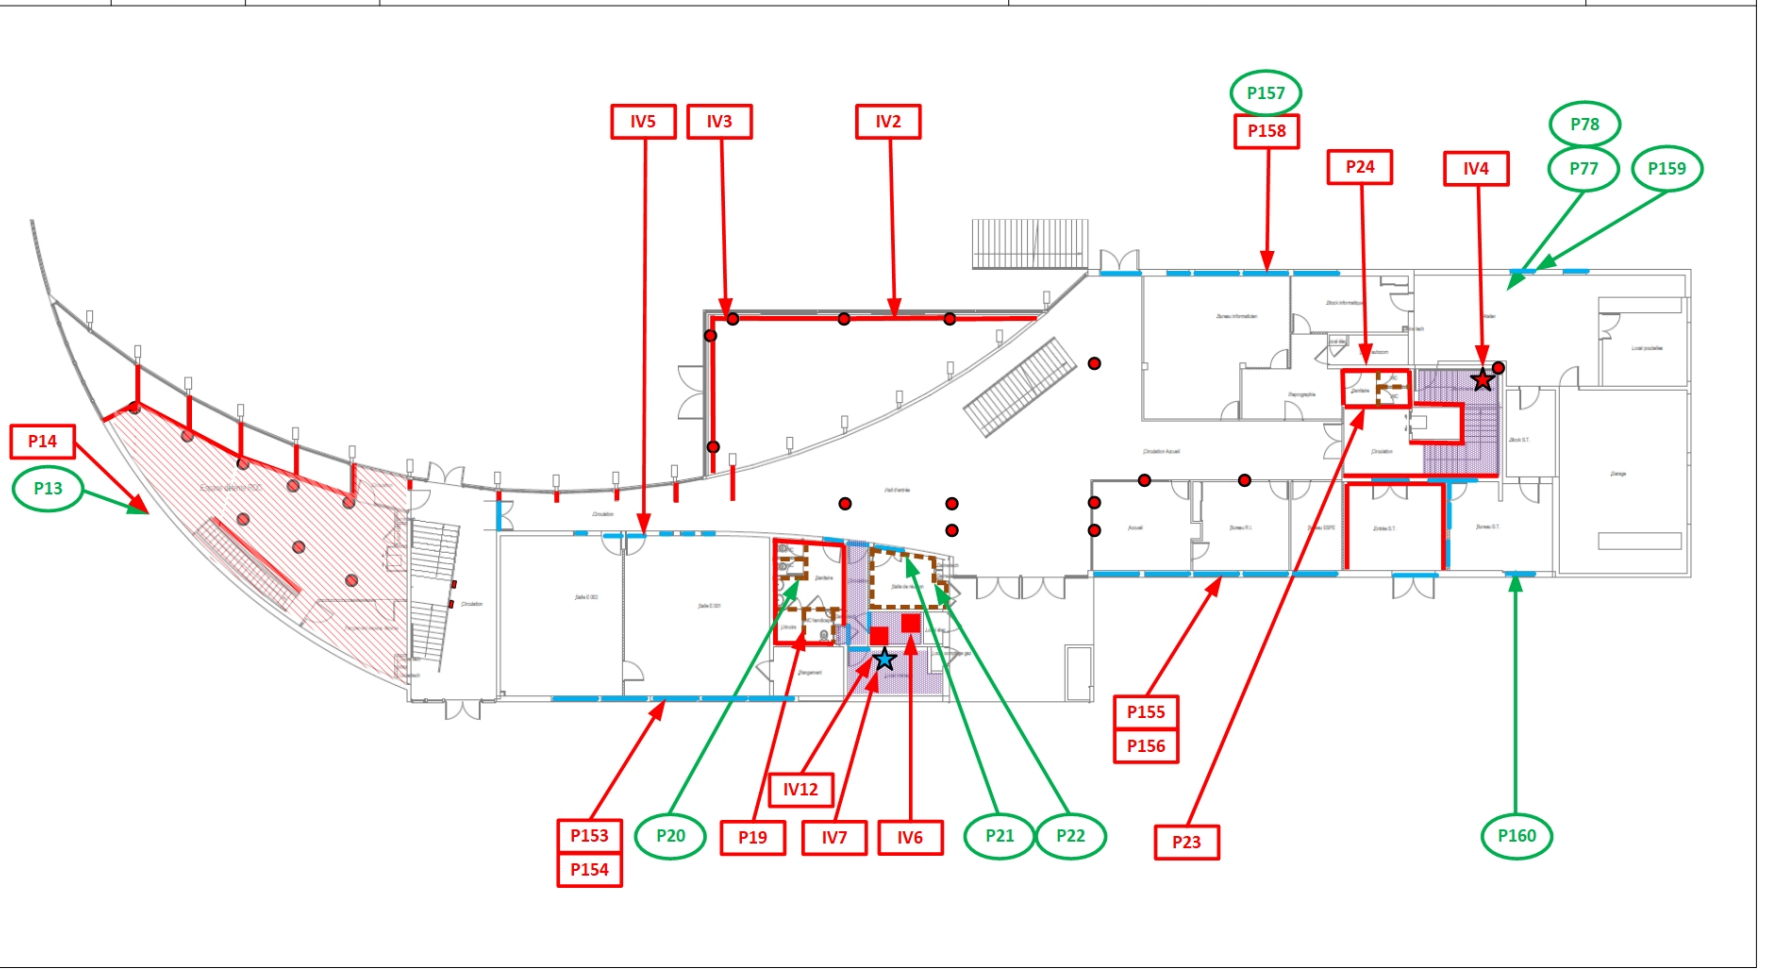
Planche de repérage (*la planche de repérage est indissociable du rapport*)		
Site : CUD LA ROCHE SUR YON	Adresse : 221 rue Hubert Cailler Campus de La Roche Sur Yon 85000 LA ROCHE SUR YON	Localisation : E
Réalisé par : Andreas LEROUX	N° de planche : 2 / 13

Conduit amiante ciment IV4

Peinture + enduit (Poteaux) IV3

Peinture + enduit (Mur) P23/P24/P27/P28/IV2

Peinture + enduit (Boiserie) IV5/P153/P154/P155/P156/P158

Plaque de caniveau IV6

Peinture (Plafond) IV7

Bande plaque de platre (PH) P19/P25/P26

Plaque bitu sous evier IV12

Colle blanche moquette (moquette plinthes a prendre en compte) P10/P11/P12/P14/P15/P16/IV1/P139/P140

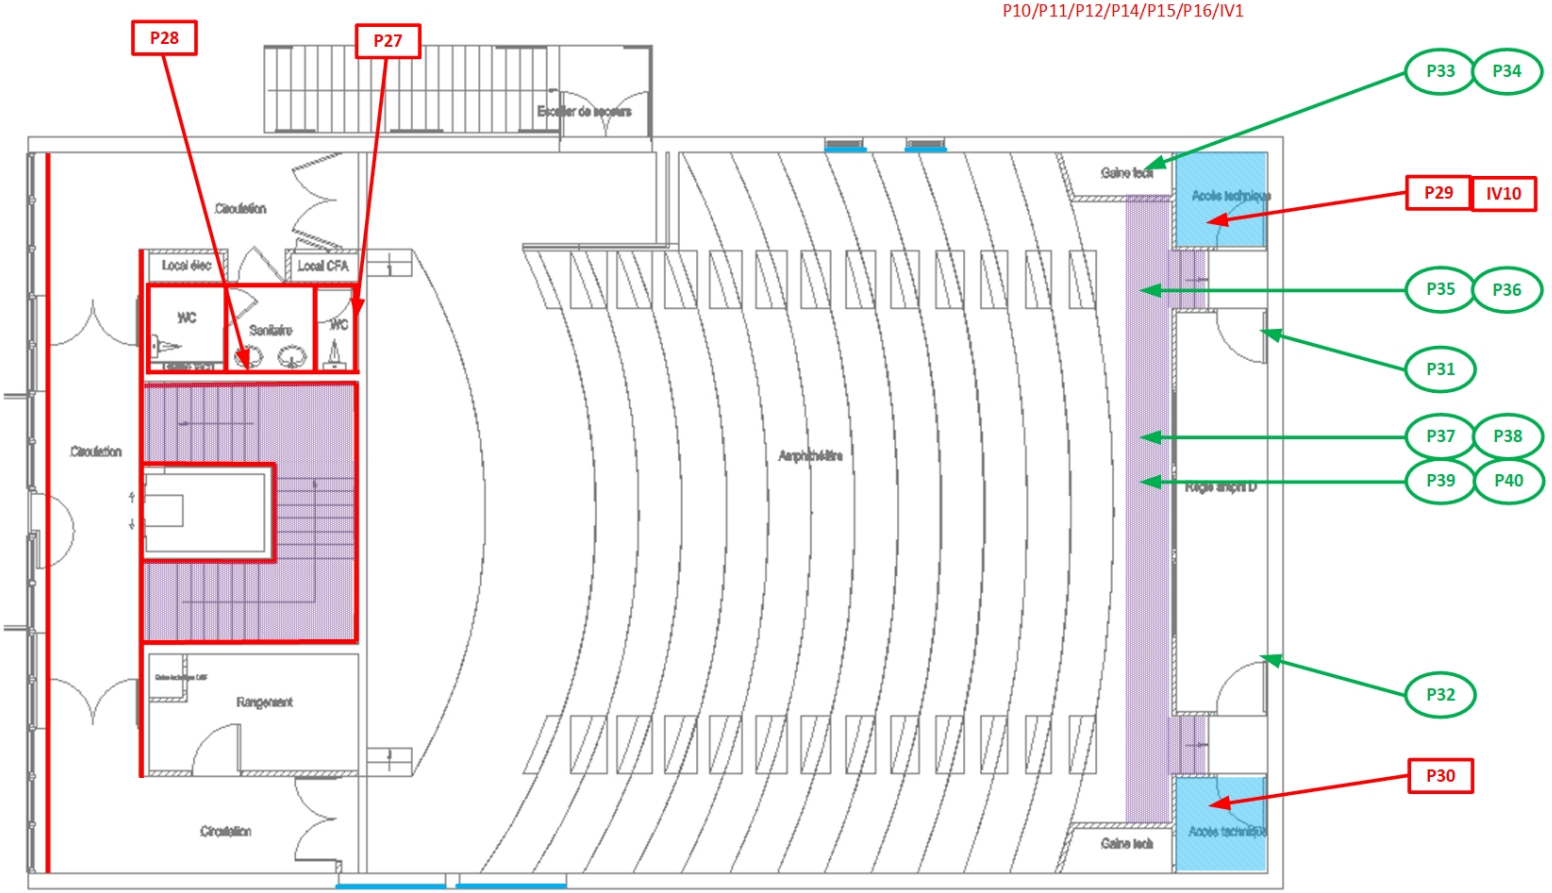
Planche de repérage (*la planche de repérage est indissociable du rapport*)		
Site : CUD LA ROCHE SUR YON	Adresse : 221 rue Hubert Cailler Campus de La Roche Sur Yon 85000 LA ROCHE SUR YON	Localisation : E
Réalisé par : Andreas LEROUX	N° de planche : 6 / 13

Peinture + enduit (Mur) P23/P24/P27/P28/IV2
Peinture (Plafond) IV7
Peinture + enduit (Boiserie) IV5/P143/P144/P145/P146
Peinture + enduit (Poteaux) IV3
Joint bride IV8
Colle de moquette + ragréage blanc (moquette plinthes a prendre en compte) P10/P11/P12/P14/P15/P16/IV1

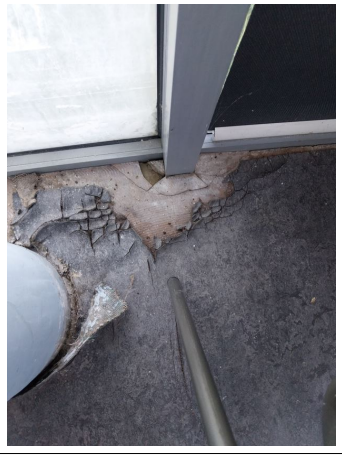
Prélèvement - P1 : E / R+3 / TOITURE CTA - Mastic- (Absence d'amiante)

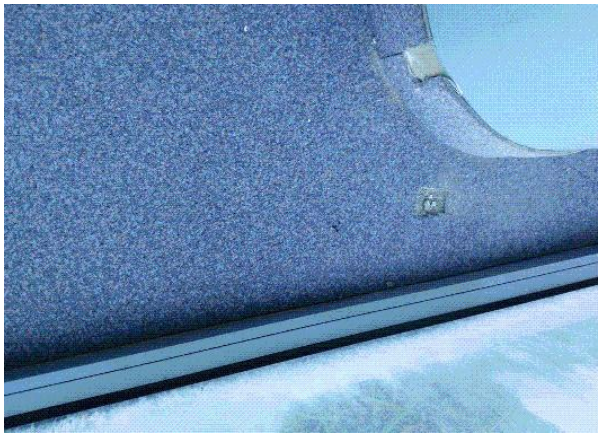
Prélèvement - P6 : E / SS / ESPACE DETENTE - Colle- (Absence d'amiante)

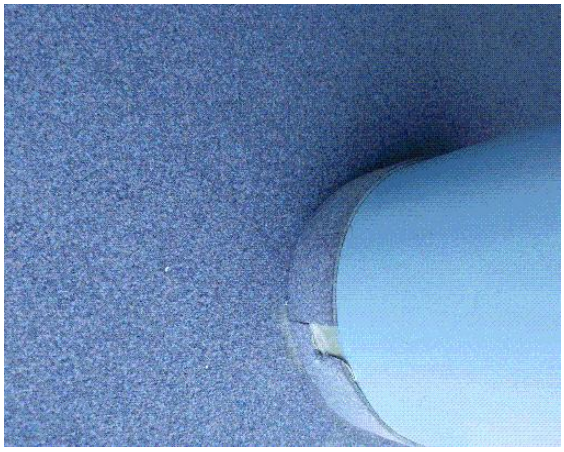
Prélèvement - P9 : E / SS / ESPACE DETENTE - Colle-
(Absence d'amiante)

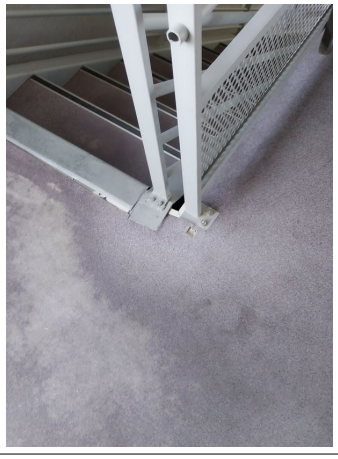
Prélèvement - P12 : E / SS / ESPACE DETENTE - Colle-
(Présence d'amiante)

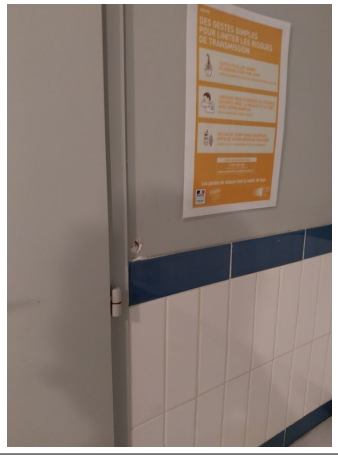
Prélèvement - P15 : E / R+1 / ESPACE DETENTE - Colle- (Présence d'amiante)

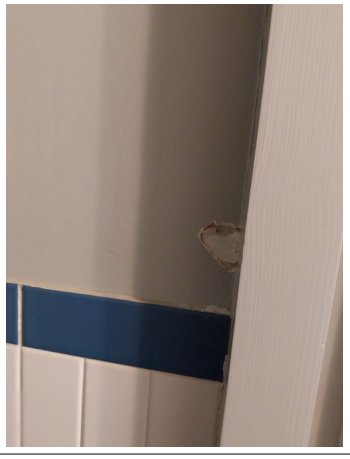
Prélèvement - P16 : E / R+1 / ESPACE DETENTE - Colle- (Présence d'amiante)

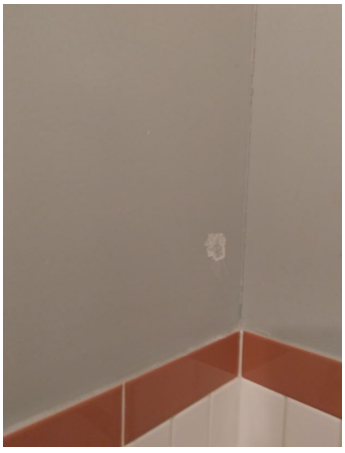
Prélèvement - P21 : E / RDC / LABO PHOTOS - Colle de carrelage- (Absence d'amiante)

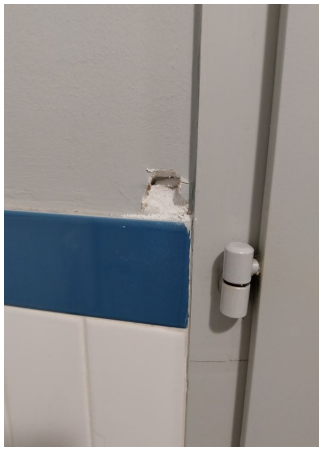
Prélèvement - P23 : E / RDC / WC SERVICE - Enduit- (Présence d'amiante)

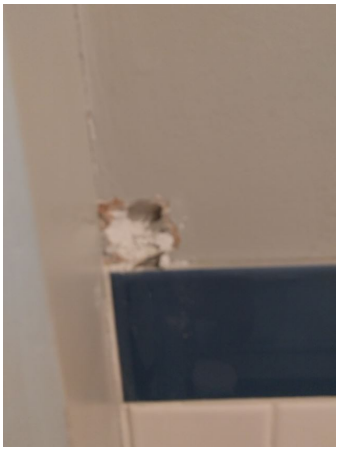
Prélèvement - P24 : E / RDC / WC SERVICE - Enduit- (Présence d'amiante)

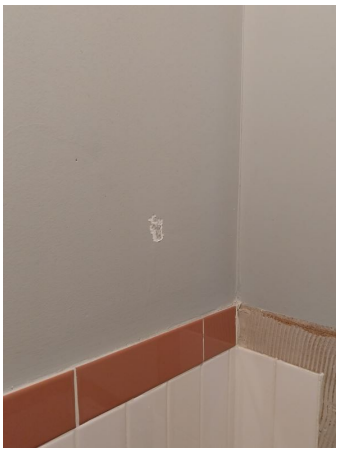
Prélèvement - P26 : E / R+1 / WC - Bande de plaque de plâtre- (Présence d'amiante)

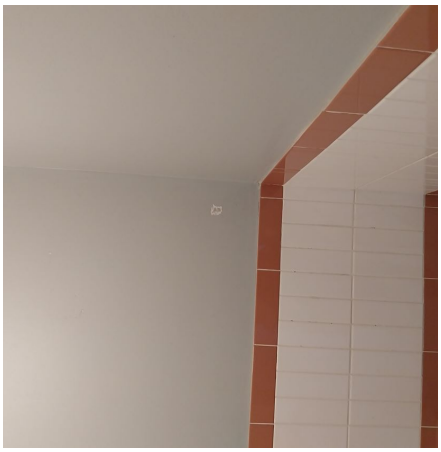
Prélèvement - P27 : E / R+4 / WC - Enduit- (Présence d'amiante)

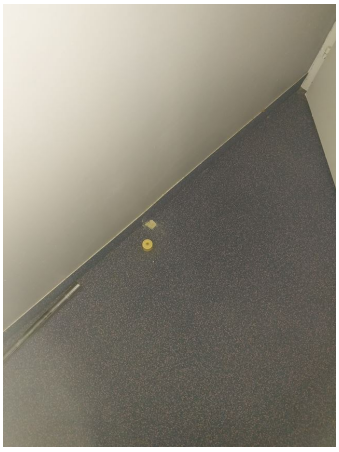
Prélèvement - P30 : E / R+4 / E401 - Peinture sur béton- (Présence d'amiante)

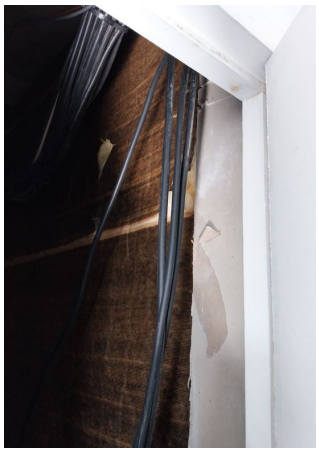
Prélèvement - P32 : E / R+4 / E402 - Colle- (Absence d'amiante)

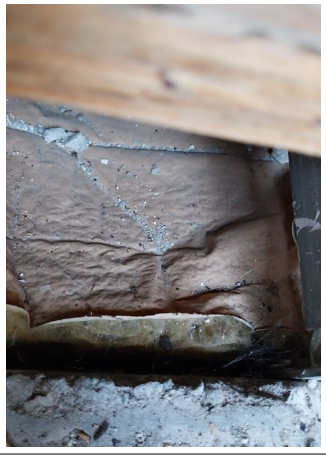
Prélèvement - P34 : E / R+4 / GN400 - Isolant- (Absence d'amiante)

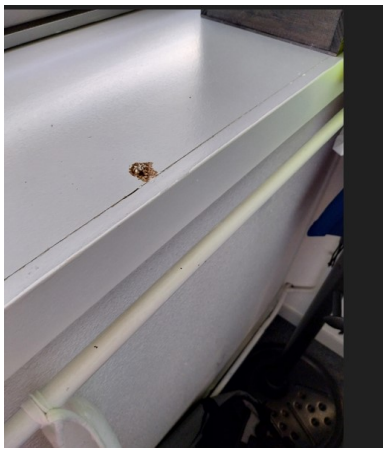
Prélèvement - P156 : E / RDC / E029 - Enduit- (Présence d'amiante)

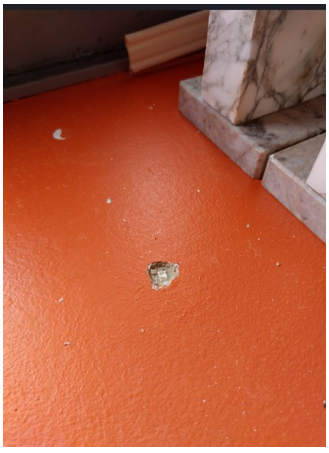
Prélèvement - P159 : E / RDC / E040 - Peinture- (Absence d'amiante)

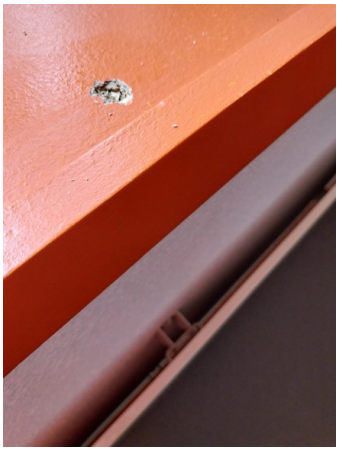
Prélèvement - P160 : E / RDC / E044 - Peinture- (Absence d'amiante)

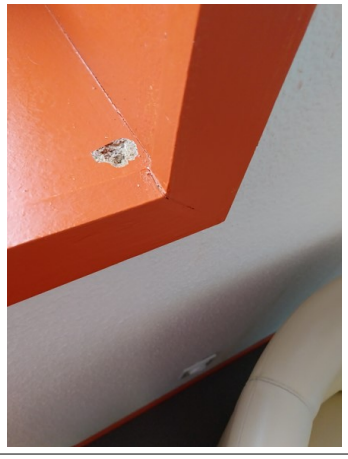
Prélèvement - P161 : E / R+1 / E116 - Peinture- (Absence d'amiante)

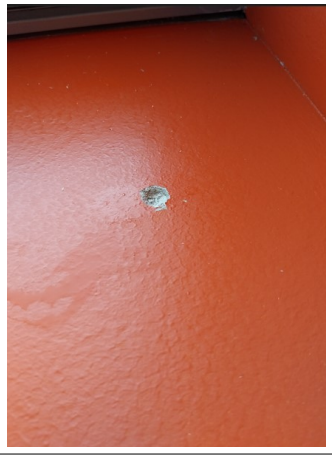
Prélèvement - P162 : E / R+1 / E116 - Enduit- (Présence d'amiante)

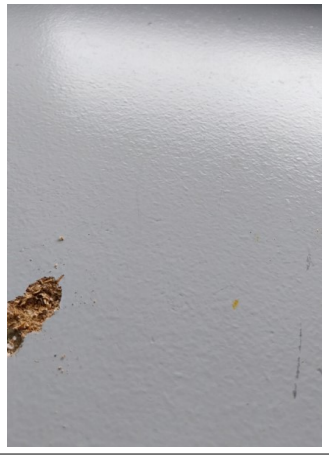
Prélèvement - P165 : E / R+1 / E133 - Peinture- (Présence d'amiante)

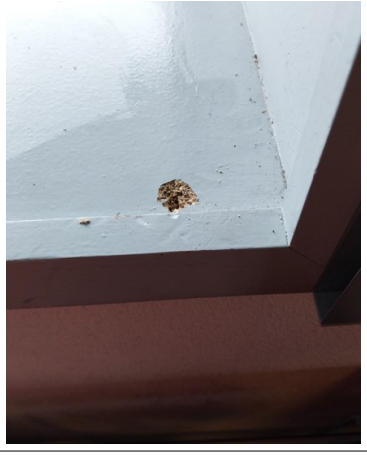
Prélèvement - P170 : E / R+2 / E204 - Enduit- (Présence d'amiante)

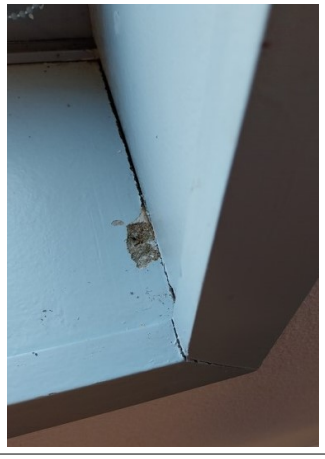
Prélèvement - P173 : E / R+3 / E303 - Peinture- (Présence d'amiante)

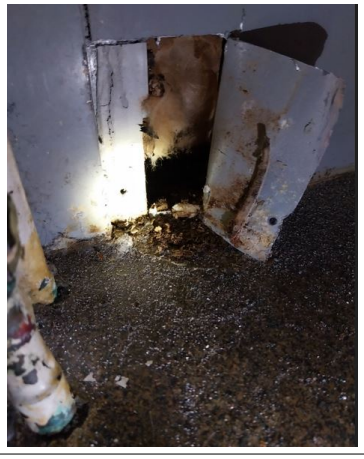
Déclaré - : E / SS / ESPACE DETENTE - Enduit- (Présence d'amiante)
