RAPPORT DE REPERAGE DES MATERIAUX ET PRODUITS CONTENANT DE L'AMIANTE AVANT REALISATION DE TRAVAUX DANS UN IMMEUBLE BÂTI

Référence rapport	53320-2
Adresse du site	Centre bourg 12094 ENTRAYGUES SUR TRUYERES
Type	Immeuble
Zone de travaux	AC 195, ensembles des locaux et de éléments extérieurs
Référence du programme de travaux	Réhabilitation totale du bâtiment
Date de construction / Permis de construire	< 1997
Localisation	Bât : Parcelle AC195 Etage : Du RDC au R+3 et éléments extérieurs
N° de lot(s) copropriété	NC
Références client	Immeuble : -

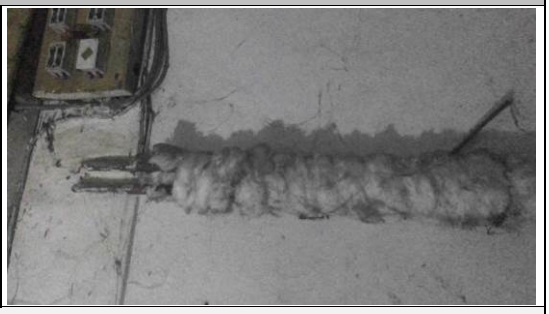
Matériau / Produit N°4 : Calorifuge

Conclusion	Matériau ne contenant pas d'amiante
Description	Calorifuge cotonneux blanc
Critère de décision	Analyse laboratoire : rapport d'essai joint au présent rapport.

BAT PARCELLE AC 195 / RDC :
ESCALIER 1, PALIER

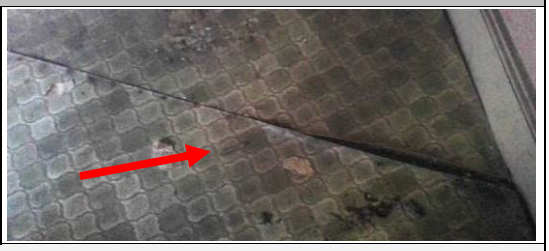
Matériau / Produit N°28 : Linoleum

Conclusion	Matériau contenant de l'amiante
Description	Linoleum vert souple
Critère de décision	Analyse laboratoire : rapport d'essai joint au présent rapport.

BAT PARCELLE AC 195 / R+1 :
DGT 2, WC 2
BAT PARCELLE AC 195 / R+2 :
SDB

Avertir de la présence d'amiante toute personne pouvant intervenir sur ou à proximité des matériaux et produits concernés ou de ceux les recouvrant ou les protégeant

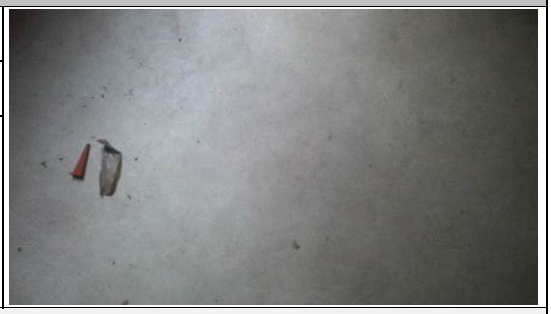
Matériau / Produit N°30 : Linoleum

Conclusion	Matériau ne contenant pas d'amiante
Description	Linoleum beige jaune souple
Critère de décision	Analyse laboratoire : rapport d'essai joint au présent rapport.

BAT PARCELLE AC 195 / R+1 :
CHAMBRE 6

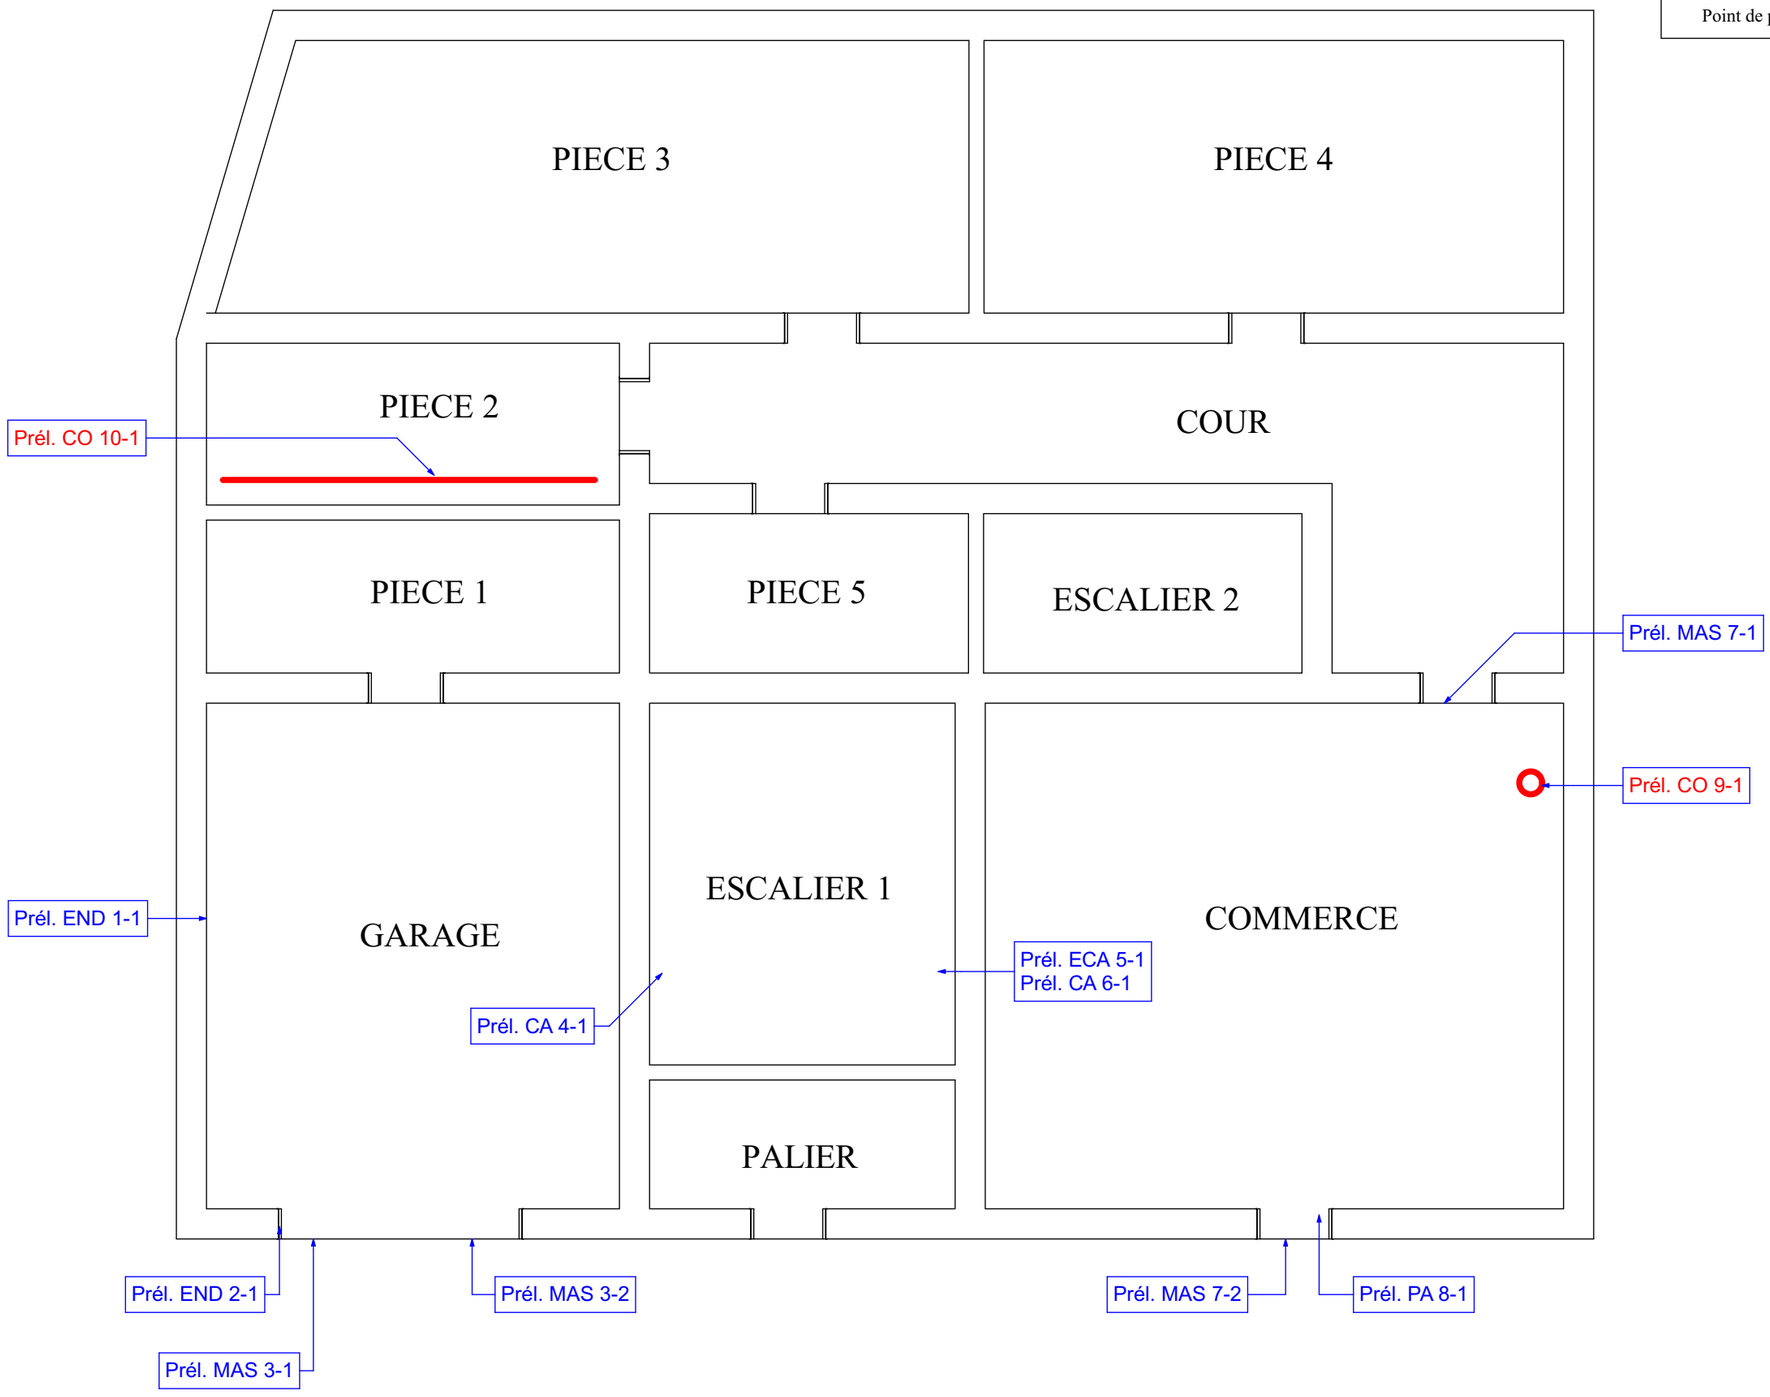
N°	Type matériau / produit	Critère de décision	Nb Prel	Conclusion
9	Conduit fibres-ciment d'aération	Analyse laboratoire : rapport d'essai joint au présent rapport.	1	PRESENCE
Localisation / ZPSO :				
BAT PARCELLE AC 195 / RDC : COMMERCE

N°	Type matériau / produit	Critère de décision	Nb Prel	Conclusion
10	Conduit fibres-ciment d'évacuation 4m/l	Analyse laboratoire : rapport d'essai joint au présent rapport.	1	PRESENCE
Localisation / ZPSO :				
BAT PARCELLE AC 195 / RDC : PIÈCE 2 **BAT PARCELLE AC 195 / R+1 :** WC 1

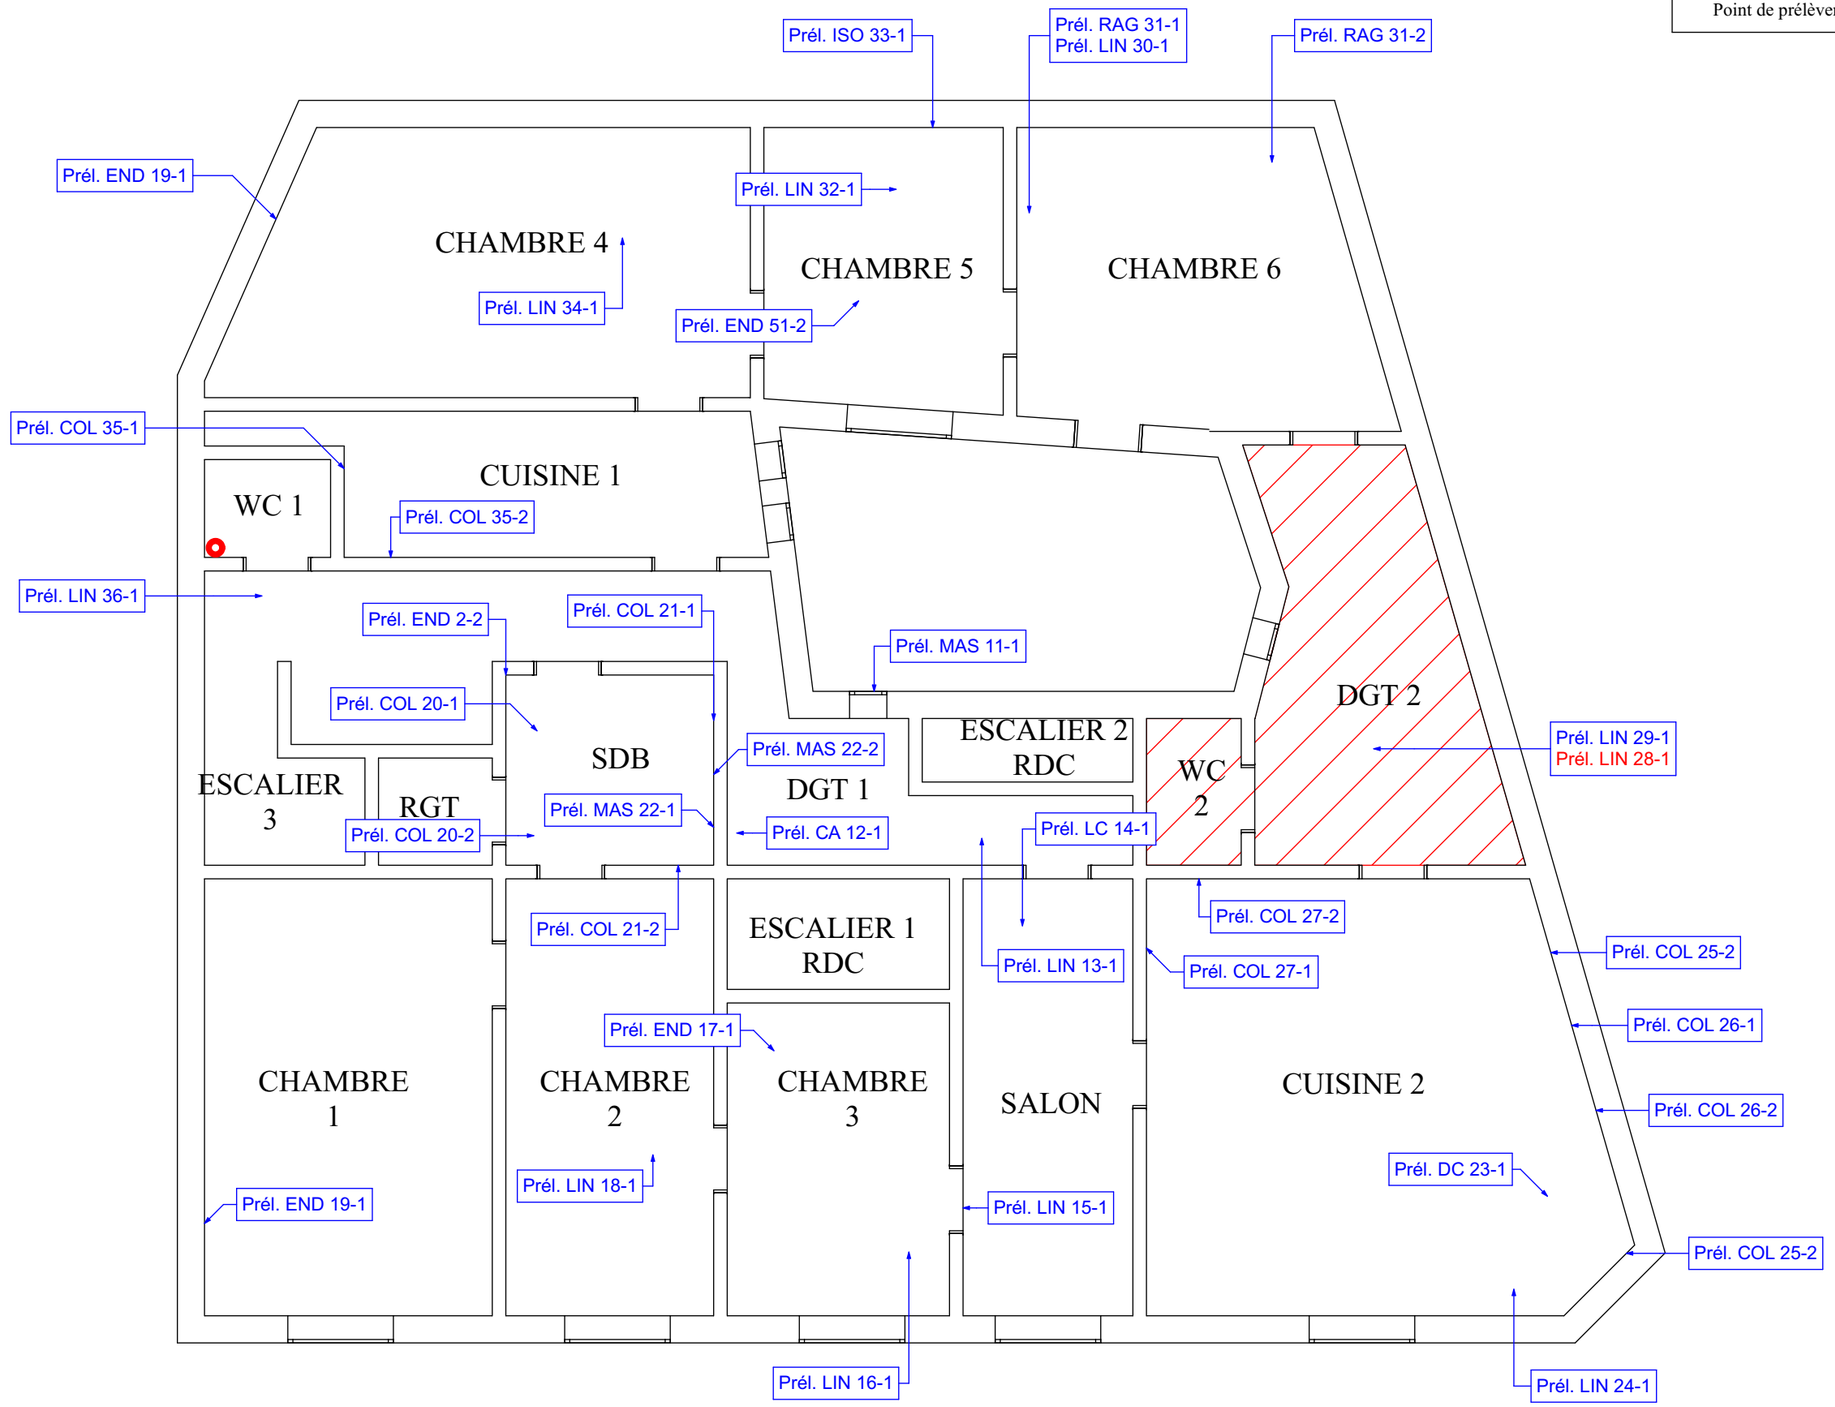
N°	Type matériau / produit	Critère de décision	Nb Prel	Conclusion
28	Linoleum vert souple	Analyse laboratoire : rapport d'essai joint au présent rapport.	1	PRESENCE
Localisation / ZPSO :				
BAT PARCELLE AC 195 / R+1 : DGT 2, WC 2 **BAT PARCELLE AC 195 / R+2 :** SDB

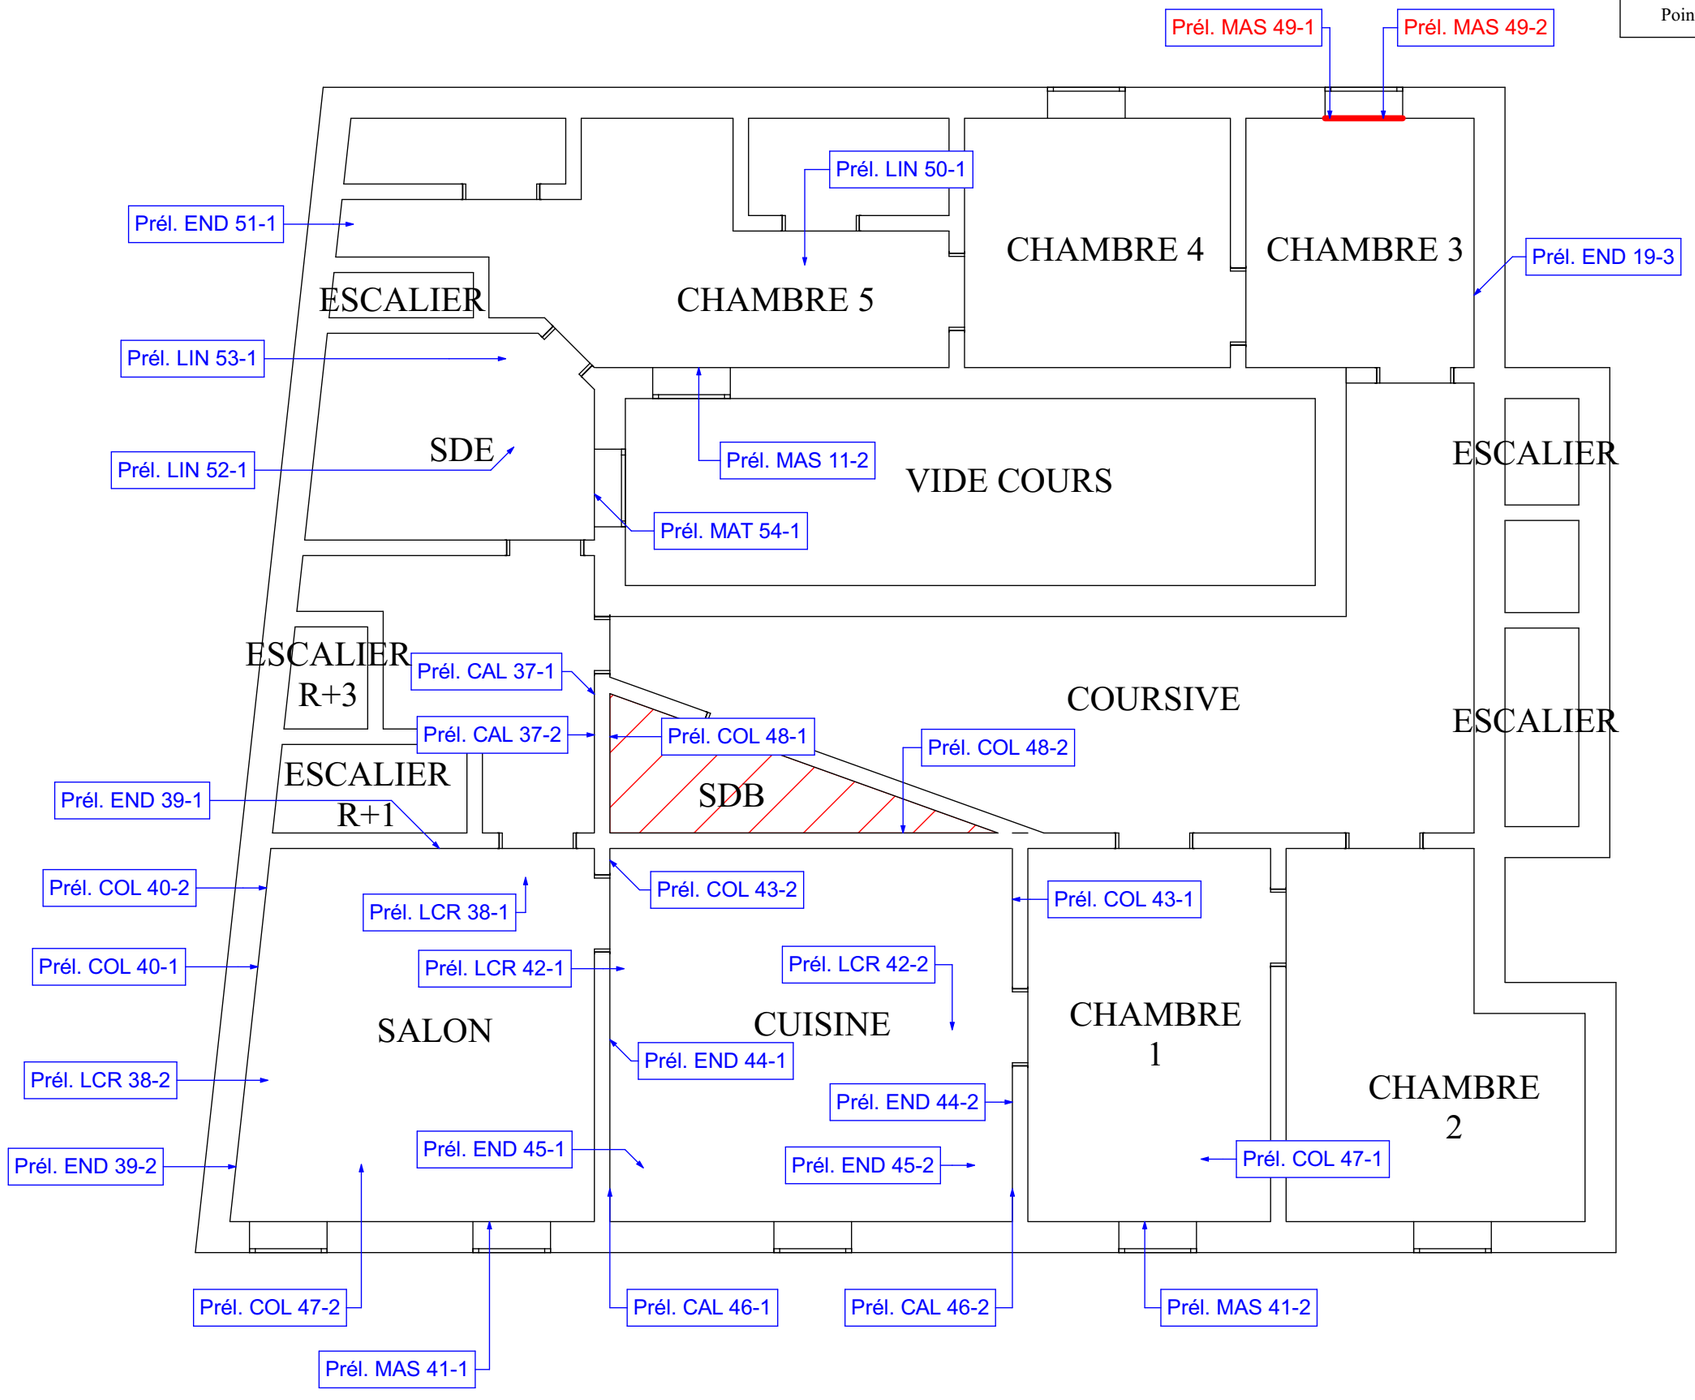
PARCELLE AC 195 / R+2

N°	Type	Descriptif	Légende	Quantité *(estimée)*
28	Linoleum	Linoleum vert souple		10 m2
49	Mastic	Mastic vitrier blanc cassant sur petite fenetre		4 mL
