Citadelle Bergé – Stand de Tir – ST5 – 64100 BAYONNE

Diagnostic Amiante

Dossier N° 2026-04-180 #A1

Rapport de repérage des matériaux et produits contenant de l'amiante avant réalisation de travaux dans un immeuble bâti

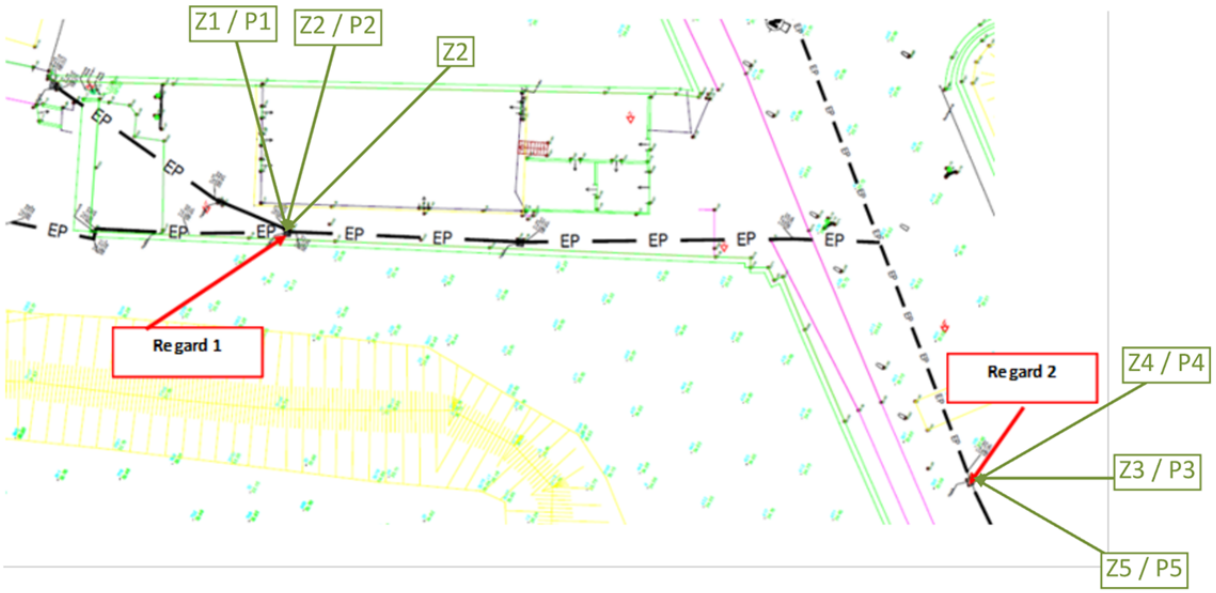
- Planche 1/1 : Stand de tir ST5 - Rez de chaussée

MATÉRIAUX ET PRODUITS NE CONTENANT PAS D'AMIANTE		
Réf.	*Désignation*	*Localisation*
Z1 / P1	Regard 1 eaux pluviales Béton : Béton (centre)	Extérieur
Z2	Regard 1 eaux pluviales Béton : Canalisation pvc (amont)	Extérieur
Z2 / P2	Regard 1 eaux pluviales Béton : Canalisation pvc (aval)	Extérieur
Z3 / P3	Regard 2 eaux pluviales : Regard beton	Extérieur
Z4 / P4	Regard 2 eaux pluviales : Conduit (aval)	Extérieur
Z5 / P5	Regard 2 eaux pluviales conduit pvc	Extérieur
