Rapport de mission de repérage des matériaux et produits contenant de l'amiante avant réalisation de travaux dans un immeuble bâti avec caractérisation des enrobés de voiries (amiante et/ou HAP)

Camps de Souge - Quartier SAUVAGNAC
Bâtiment 539
33127 Martignas sur jalles

Date du rapport : 07/08/2025
Date de visite : 16/07/2025
Nombre de pages : 38
Fait à : 33700 MERIGNAC
Référence du dossier : 2507CNABO - BI2190000000455
Nombre de prélèvements : 33

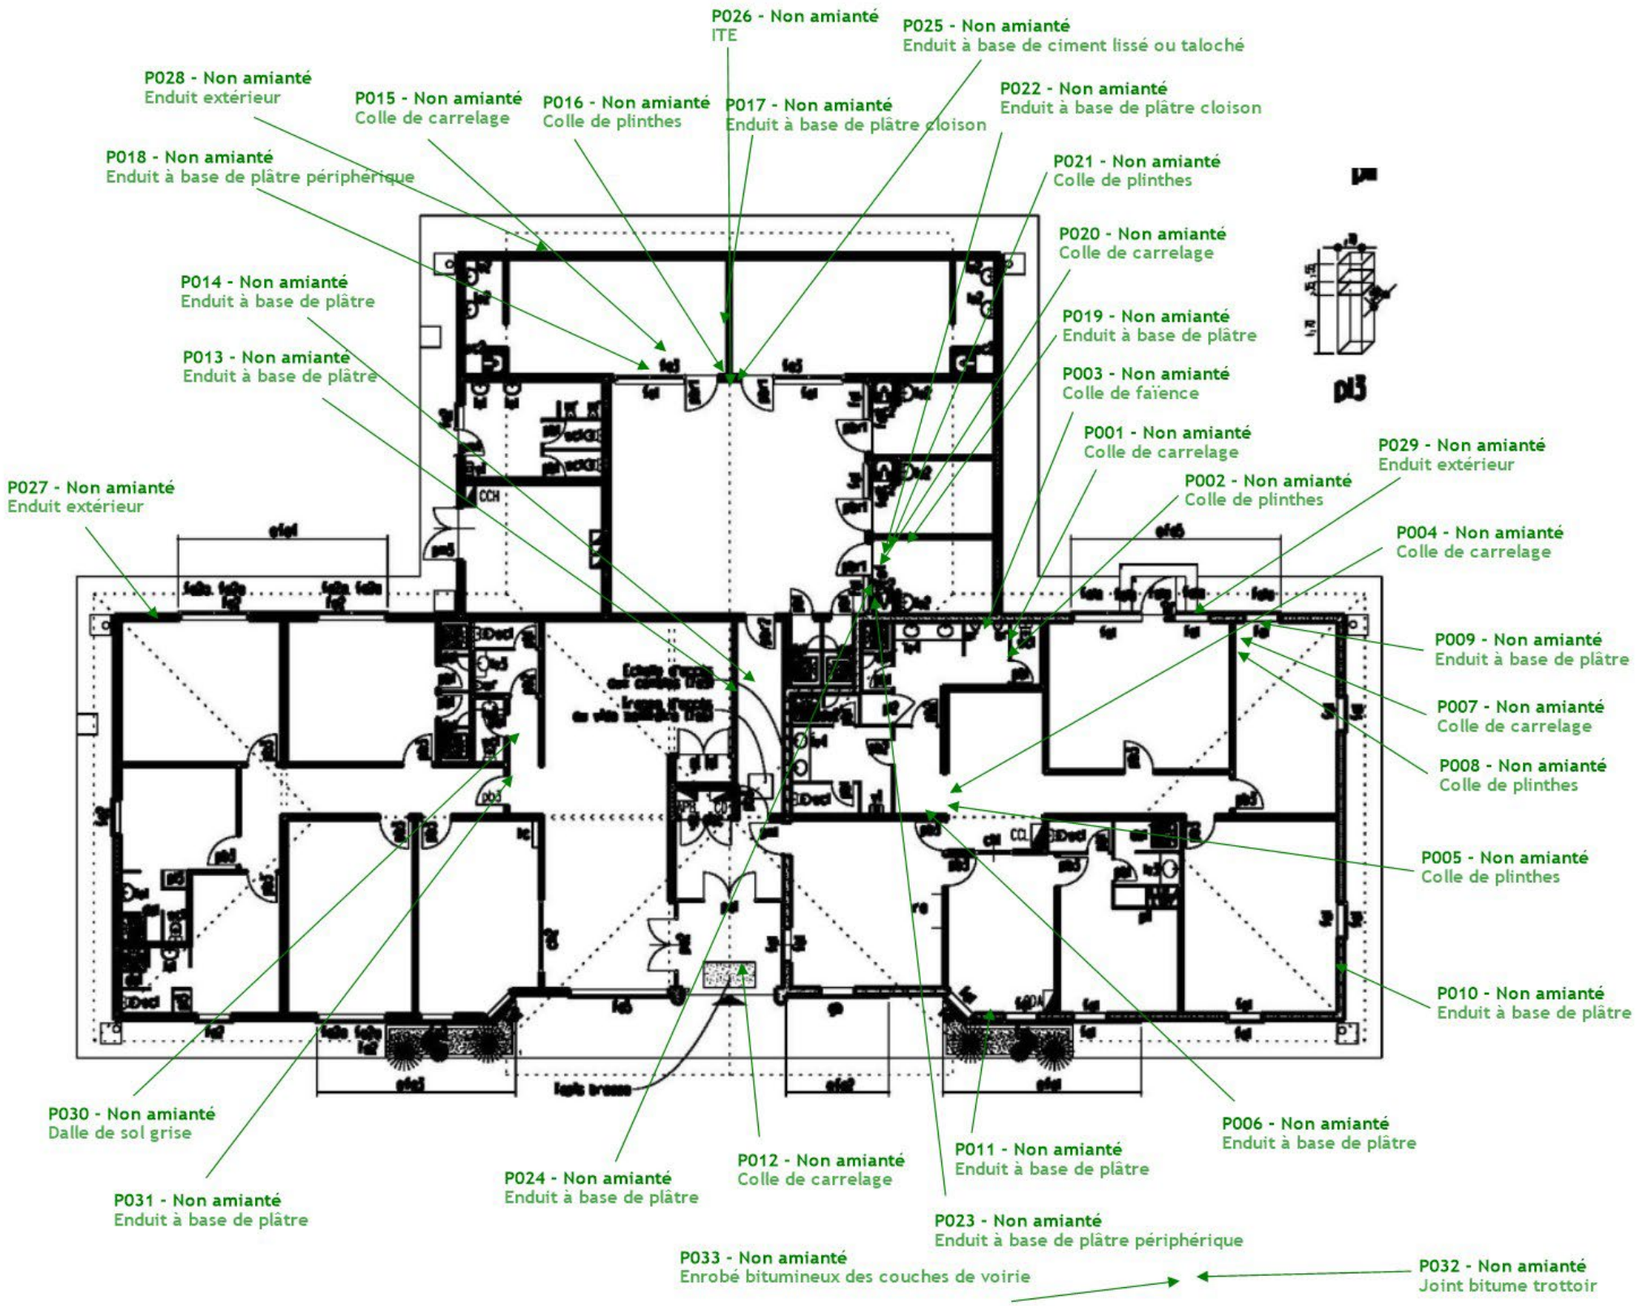
N° planche :1/1

Bâtiment 539 - Plan de repérage
